INFORME TECNICO

EVALUACIÓN DE PELIGRO GEOLÓGICO EN EL SECTOR DE CHALLA, PROVINCIA DE TARATA - TACNA

Msc. CARLOS LENIN BENAVENTE ESCÓBAR

LIMA - PERÚ
DICIEMBRE 2007

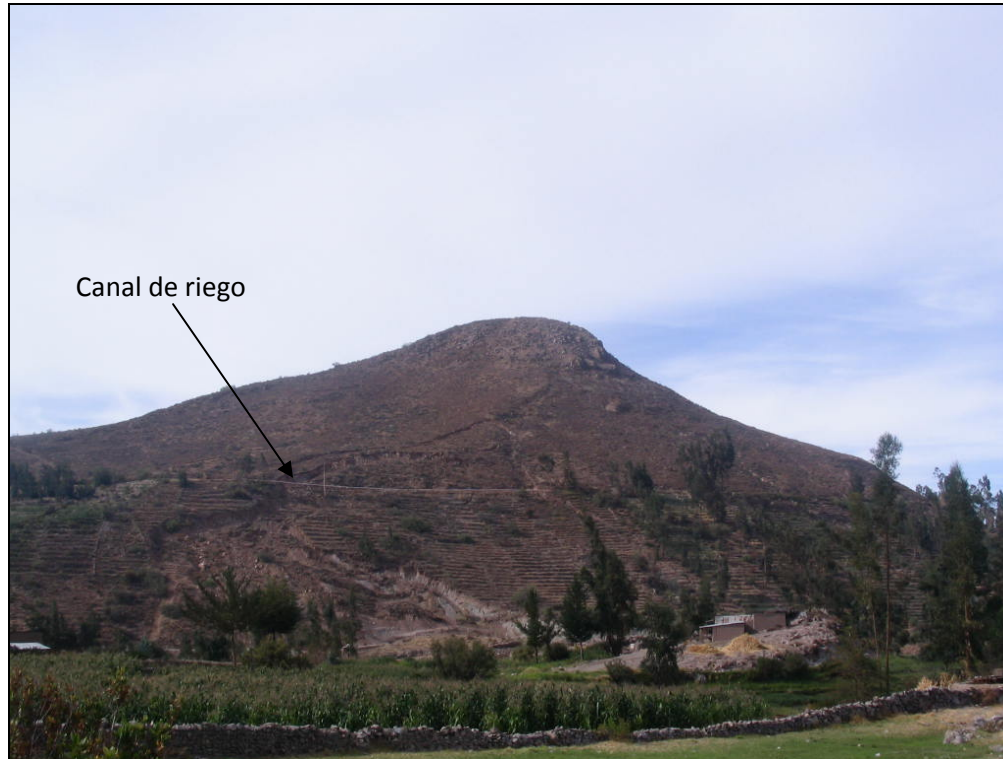
En la figura 2, se muestra la geometría del deslizamiento Challa, donde el desplazamiento de la masa del deslizamiento no es igual, llegando a diferenciar dos zonas: hacia el flanco norte del cerro Pucara (lado izquierdo), donde los desniveles en la superficie son mayores llegando hasta alturas de 3 metros y grietas de hasta 2 metros de ancho (Fig.3); y otra zona (flanco suroeste) donde el desplazamiento del material es aparentemente menor.

Fig. 2: Vista panorámica del deslizamiento activo Challa. La línea de color blanco que se observa a media altura del deslizamiento es un canal de riego.

Una de las causas que determina la diferencia de las velocidades del movimiento de la masa del deslizamiento (Fig.2), es el canal de riego, este presenta fugas generando reactivaciones en la ladera norte del cerro Pucara y flanco izquierdo del deslizamiento challa.

- Revisar y mantener en buen estado el canal principal de riego, en el tramo que pasa por el deslizamiento por medio de tubos, procurando corregir y reparar fugas.

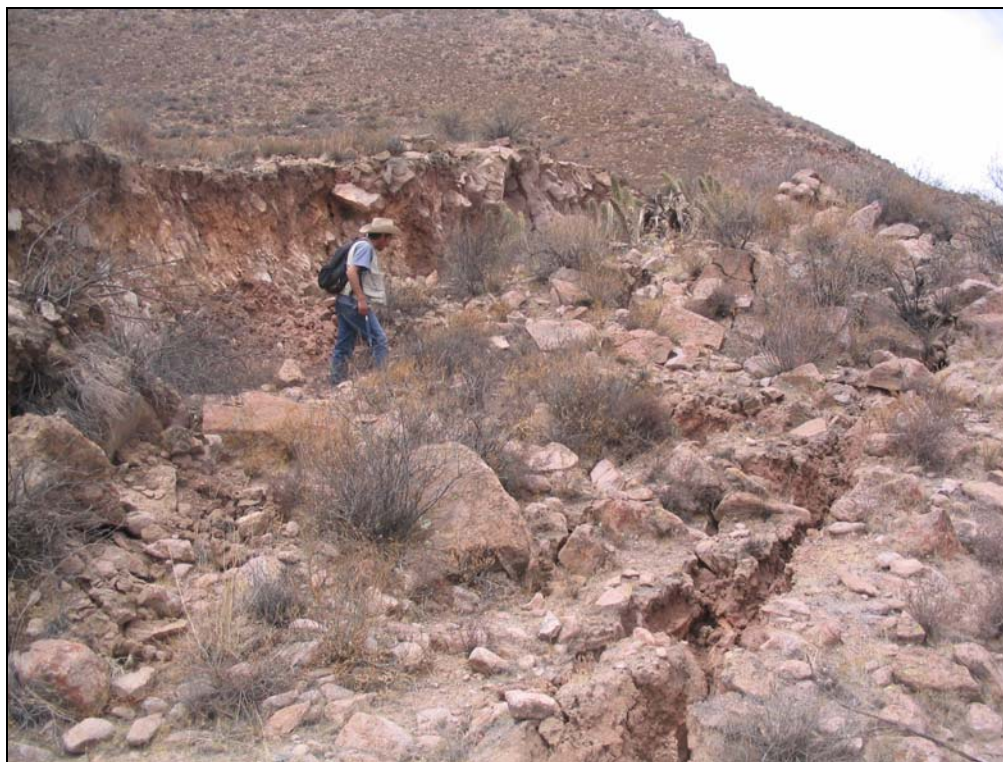
Fig. 3: Escarpe principal y secundarios del deslizamiento.

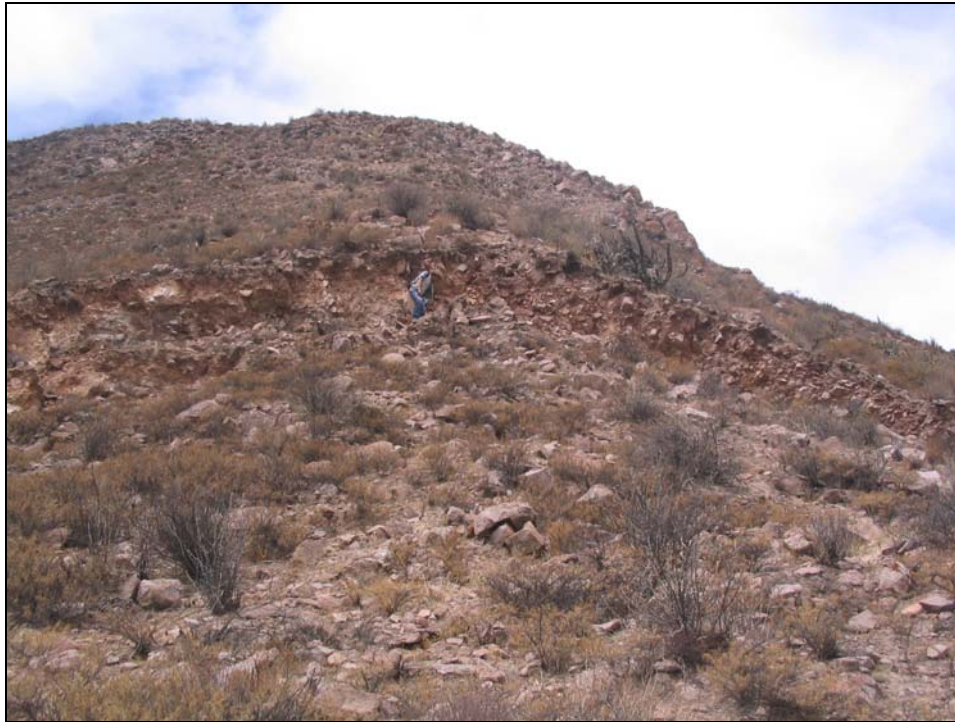
Fig. 5: Escarpe principal del deslizamiento en forma de corona.

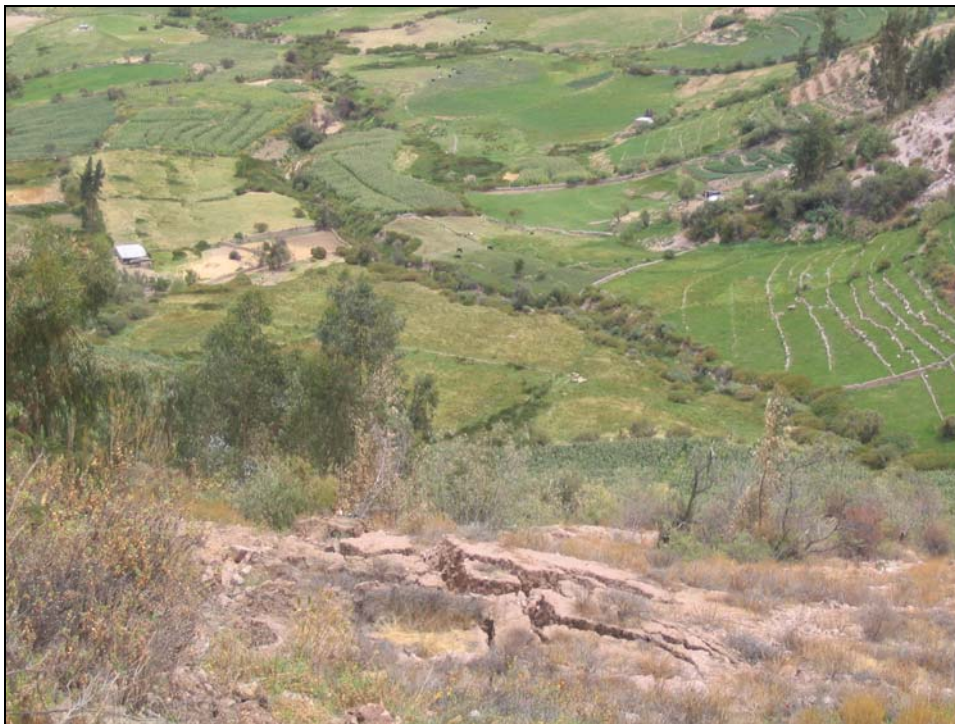
Por la geometría del deslizamiento corresponde a un deslizamiento de tipo rotacional, en el cual la masa se mueve a lo largo de una superficie de despegue o superficie de rotura cóncava (Fig.4). Los movimientos en masa rotacionales muestran una morfología distintiva caracterizada por un escarpe principal pronunciado (Fig.5) y una contrapendiente de la superficie de la cabeza del deslizamiento hacia el escarpe principal. Además estas estructuras están acompañadas de grietas. (Fig.6)

Fig. 6: Grietas de hasta 2 metros de ancho a lo largo del deslizamiento.

- Rellenar y taponar la grieta abierta que se encuentra en la ladera superior, por encima de la corona del deslizamiento, así como de las grietas laterales, por considerárselas un peligro constante, tanto para pobladores, como para animales que transitan por la zona.

- Reparar las fisuras generadas por el deslizamiento con la finalidad de evitar la filtración de agua.
- Evitar o en todo caso reducir al mínimo el riego de los terrenos ubicados dentro de la zona afectada por el deslizamiento.

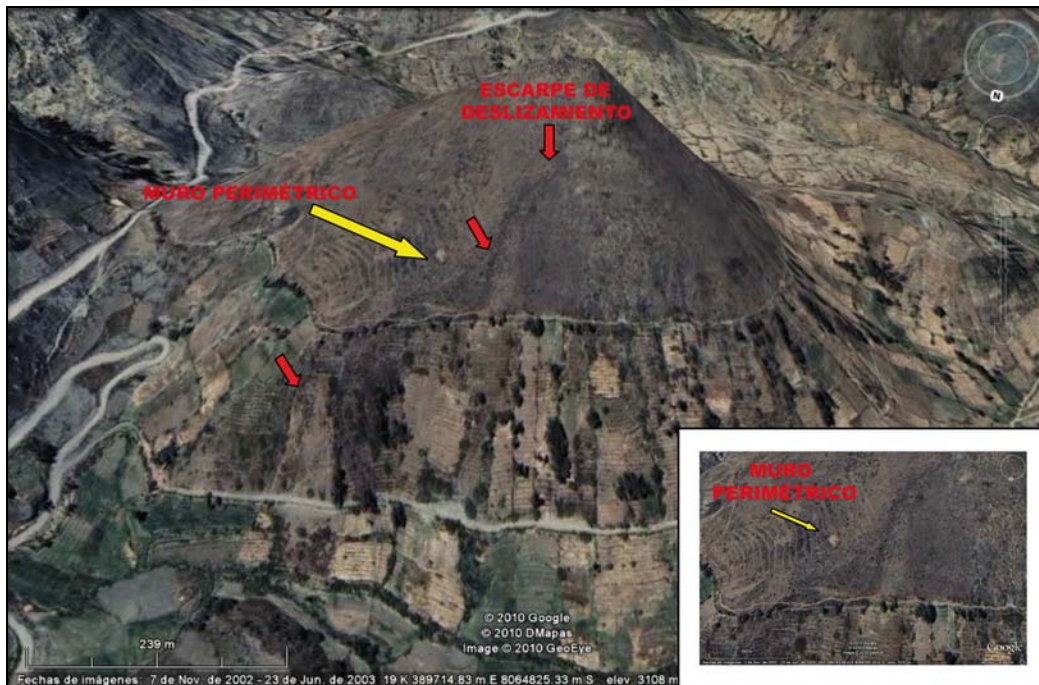
Realizando un análisis entre una imagen de Google Earth del año 2003 con una fotografía tomada en febrero del 2010 (Fig.7 y 8 respectivamente), podemos observar que el escarpe del deslizamiento tiene un avance retrogresivo. En la figura 7 se señala con flechas rojas el escarpe del

deslizamiento, nótese que la flecha inferior de color rojo señala la parte del deslizamiento más activa, la flecha amarilla muestra la ubicación de un muro perimétrico. En la figura 8 se observa que este muro fue afectado por el deslizamiento por su avance retrogresivo.

Fig. 7: La figura muestra en flechas rojas el escarpe del deslizamiento de Challa, mientras la flecha amarilla muestra la ubicación de un cerco perimétrico, este cerco no se encuentra afectado por el deslizamiento el año 2003 como se observa en la Fig. 8. Imagen tomada de Google Earth (2003).

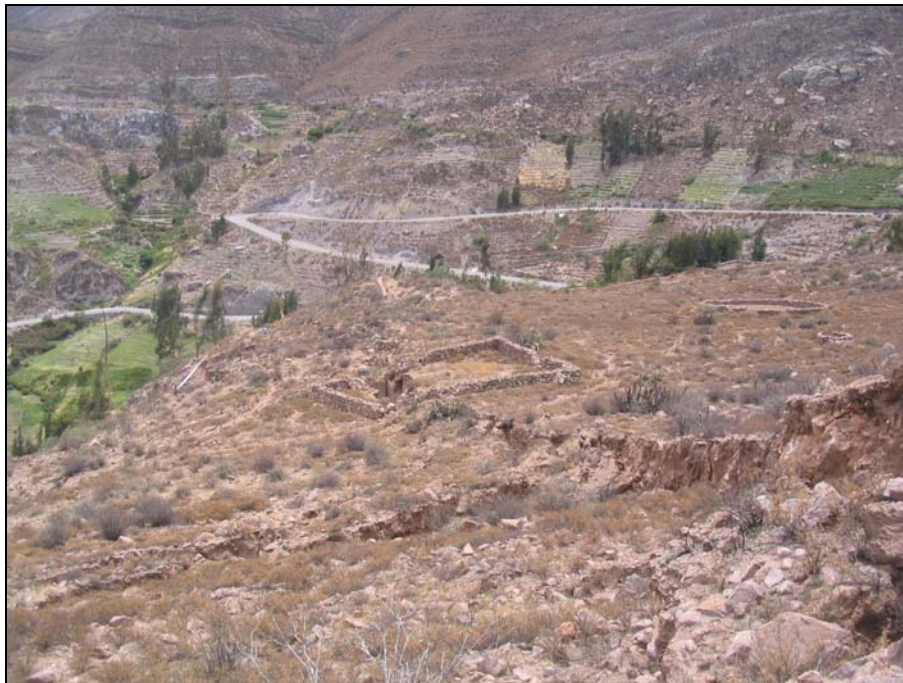
Fig. 7: Fotografía tomada en febrero del presente año, donde se observa que el deslizamiento afecto el muro perimétrico por su avance retrogresivo.
