INSTITUTO GEOLOGICO MINERO Y METALURGICO
(INGEMMET)

PRIMER INFORME

**ESTUDIO GEOLÓGICO Y GEODINÁMICO DE
LOS BALUARTES EN EL SITIO ARQUEOLÓGICO
DE SAQSAYWAMAN-CUSCO**

Enero, 2009
CUSCO - PERÚ

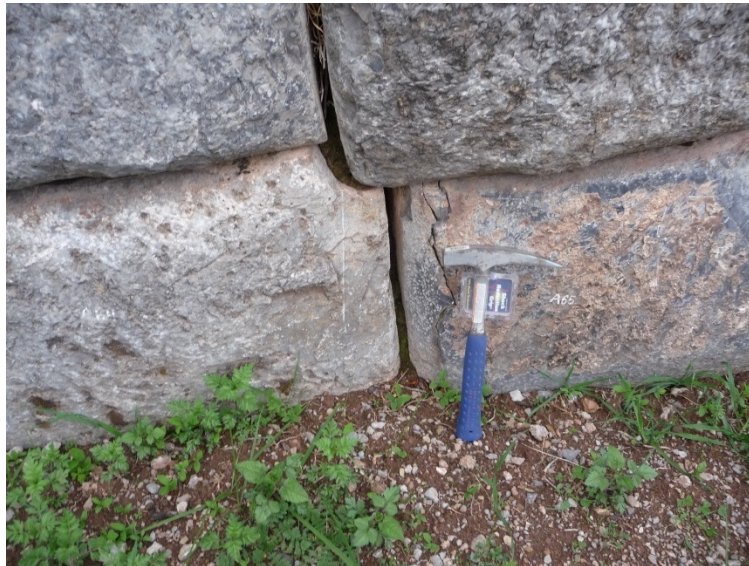
Algunos bloques labrados de caliza presentan fracturas, que unas veces cortan parcial o totalmente los bloques, debido posiblemente al sobrepeso de los bloques de roca que se disponen, una encima de otra, ó debido a la disposición inestable de los bloques superiores, debido al empuje lateral de los suelos que separan los grandes bloques de caliza de los muros enchapados al material coluvial. La disposición movida o inestable de los bloques labrados de roca caliza, causa la distribución irregular de esfuerzos vertical y horizontal, generándose así las fracturas en los bloques labrados (Foto 10).

Foto 10. Bloque labrado de caliza fracturado.

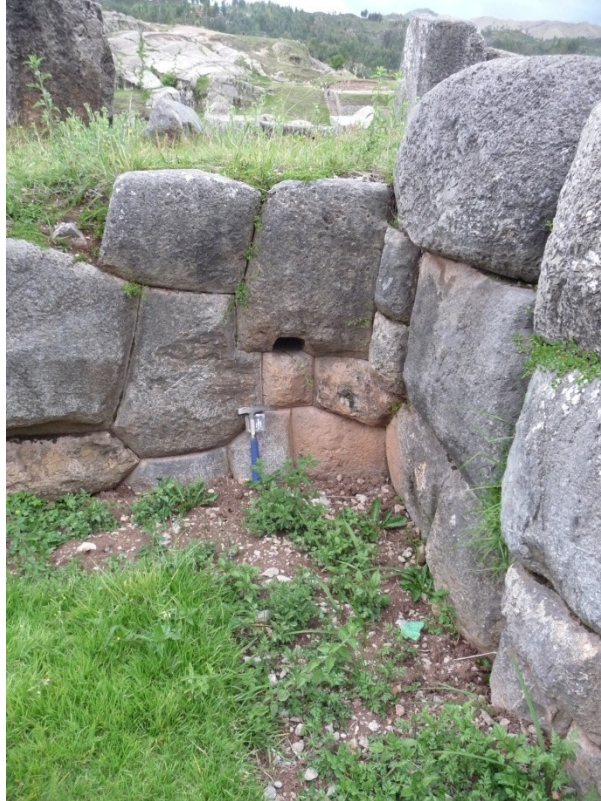
Actualmente, la mayoría de los drenes principales observados, se hallan encima de las plataformas o piso actual, debido a excavaciones realizadas para mostrar los muros internos, llegando inclusive a 60 cm de diferencia (Foto 11). En otros casos, a veces en las esquinas de los zigzag, los drenes pueden concordar con el piso actual de plataforma (Foto 12), pero normalmente están por encima.

Foto 11. Drenaje en la esquina de un zigzag que se encuentra por encima del piso actual.

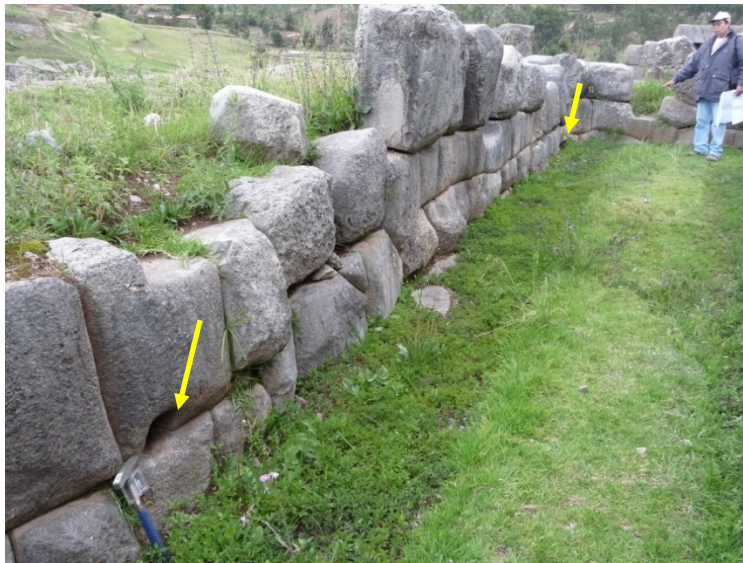
La disposición de los drenes principales a diferentes alturas del piso actual (Foto 13) nos hace pensar que los pisos originales de las plataformas se hallaban al nivel de los drenes. Estos eran planos inclinados hacia el este y al norte (Fig. 4).

Foto 13. Drenajes a diferentes alturas del piso actual.

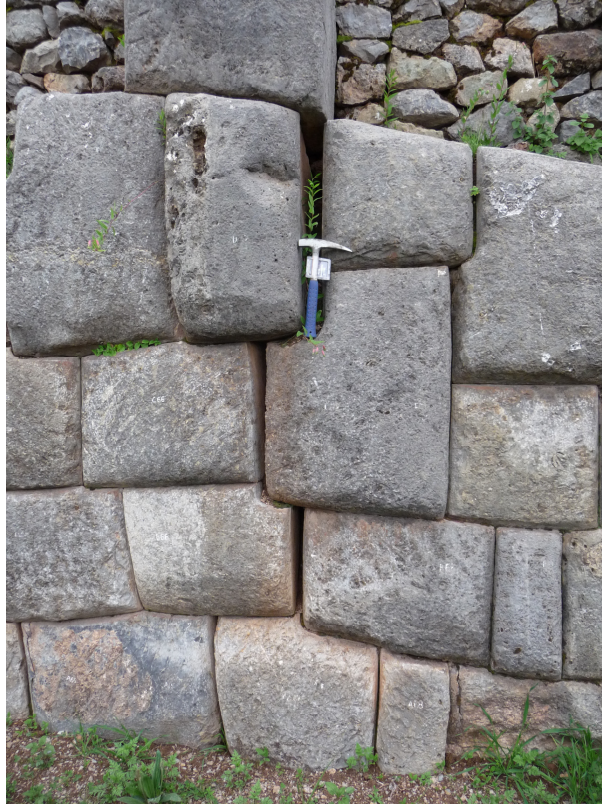
Foto 15. Muro afectado por empuje lateral y asentamiento.

El empuje lateral por saturación de aguas se debe, a que los materiales que se hallan junto al muro han sido saturados por las aguas, en este caso de lluvias, produciendo un esfuerzo horizontal-lateral sobre la cara libre del muro, ocasionado la separación de juntas y pandeamiento, con el consiguiente desprendimiento de los bloques labrados que hacen parte del muro (Foto 15).

Los asentamientos, en cambio, se deben a esfuerzos verticales por el peso o sobrecarga de las estructuras edificadas, en relación a la gravedad y pérdida de capacidad de carga del suelo, esto último por presencia de agua (Foto 15).

En el caso de los Baluartes estos fenómenos se presentan debido, por un lado a la falta de funcionamiento del sistema de drenaje inca y sobre todo, a una sobresaturación de aguas en el material coluvial y relleno, adyacente a los muros, por concentración de aguas de lluvias que vienen de las áreas donde se realizan los trabajos de excavaciones arqueológicas, es decir en la parte de Muyuqmarka.

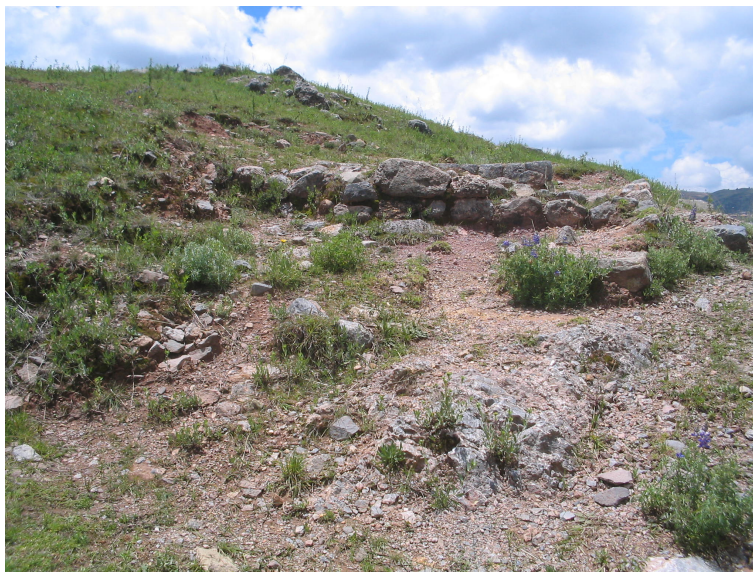
Foto 16. Erosión superficial.

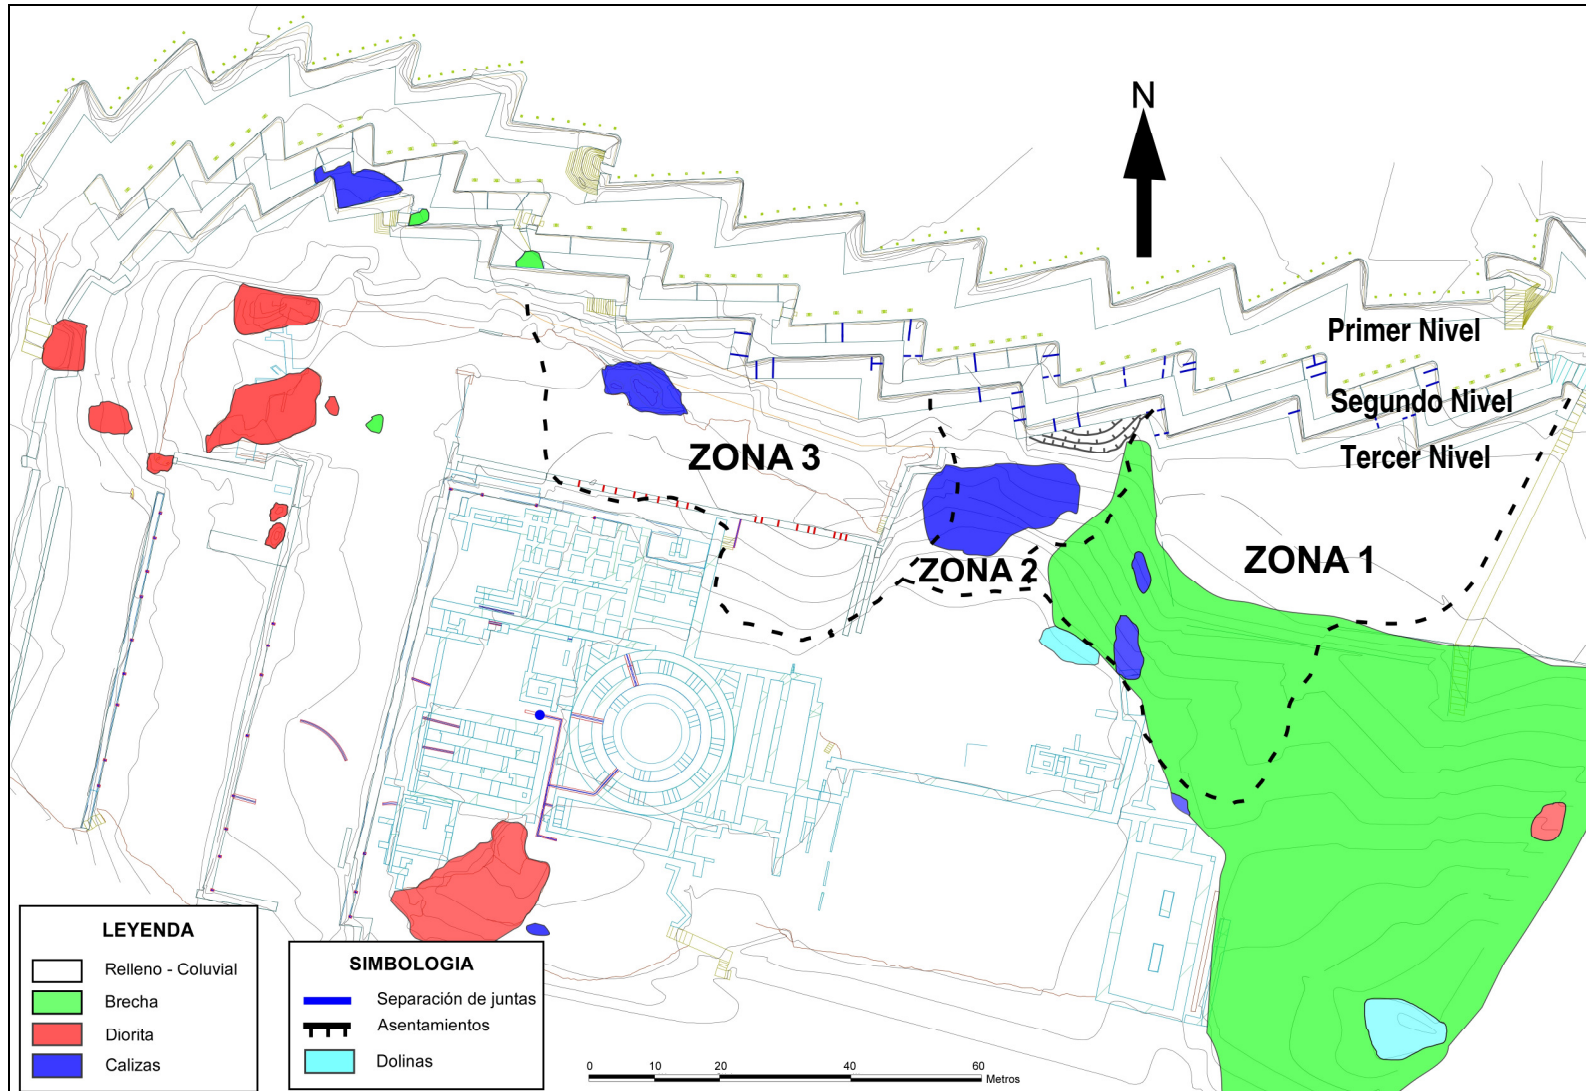
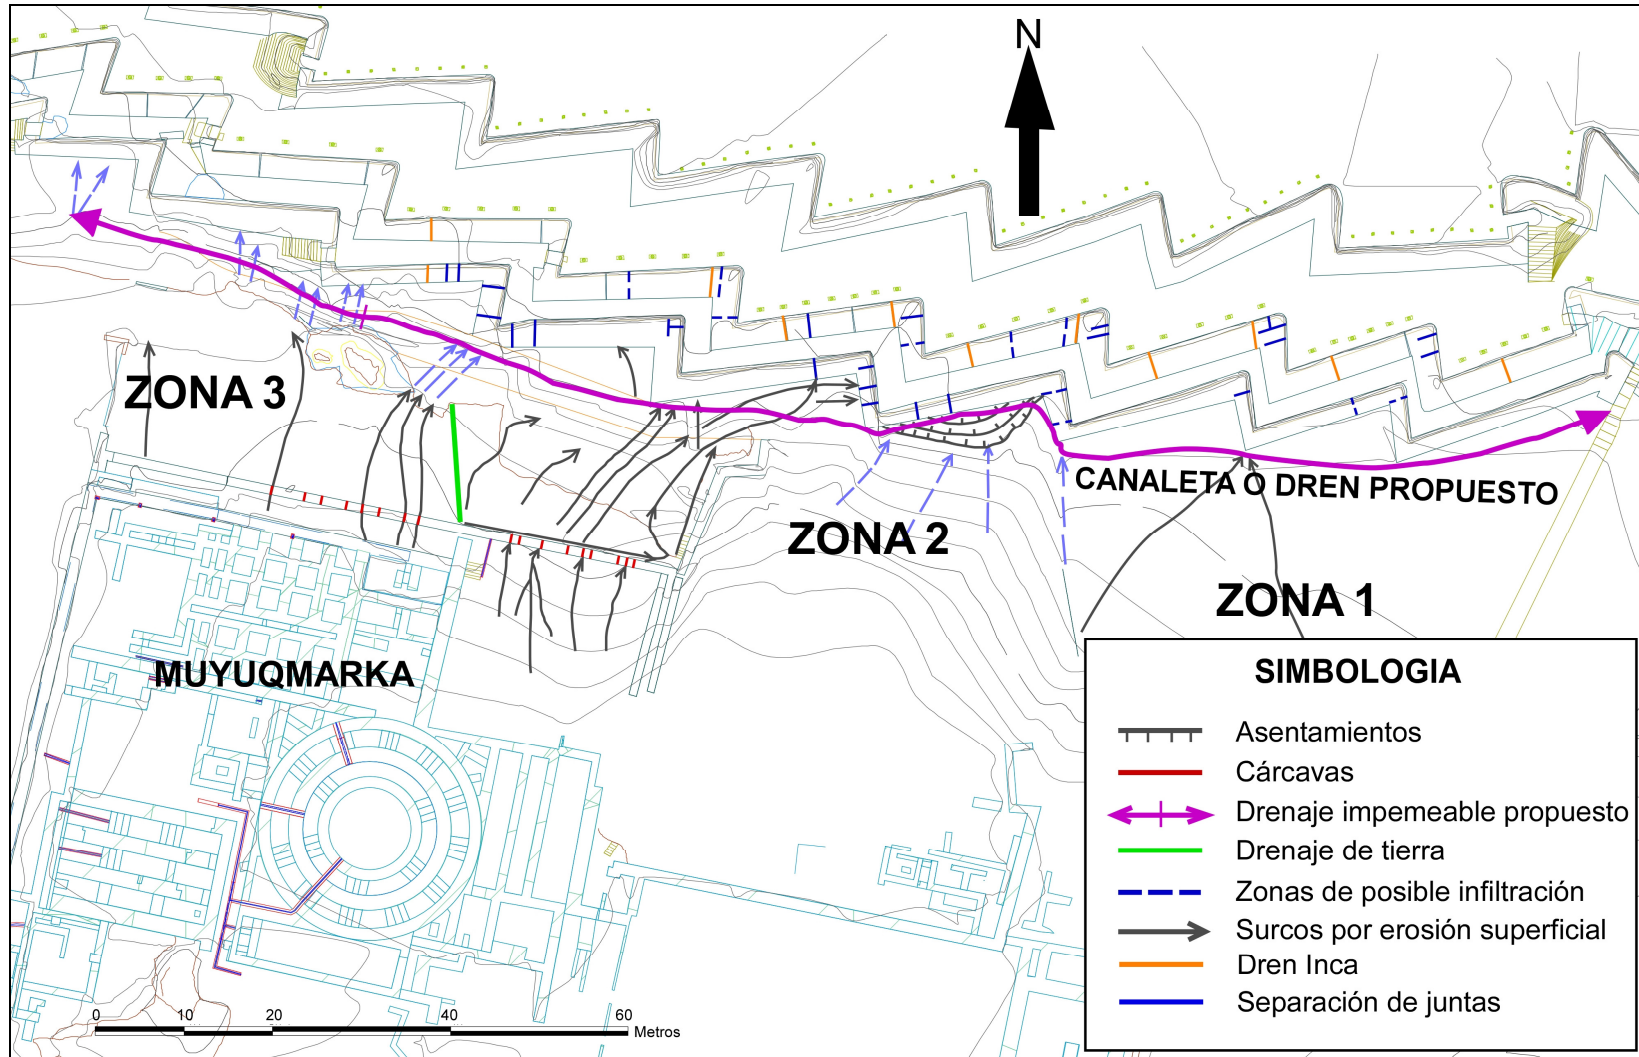
Los Baluartes se construyeron principalmente sobre depósitos coluviales, de relleno y también sobre afloramientos de caliza, dioritas y brechas de dioritas (Fig. 5). Actualmente, se observan tres tipos de fenómenos geodinámicos que afectan los muros de los niveles (Figs. 5 y 6): empuje lateral por saturación de aguas (Foto 15), asentamientos (Foto 15) y erosión superficial (Foto 16).

Las recomendaciones son, en primer lugar y de manera urgente, la construcción de una canaleta o dren impermeable sobre el camino de acceso encima del Tercer Nivel, la que captaría todas las aguas de lluvias y las que proceden de Muyuqmarka y las laderas de las zonas 1, 2 y 3. Esto evitaría las infiltraciones y se detendría en parte la causa principal del problema. Para los tres niveles de los Baluartes se debe recuperar los sistemas de drenaje inca, para lo cual se debe recuperar los pisos de las plataformas hasta llegar al nivel de los drenes principales, dando las pendientes adecuadas para que funcionen eficientemente. Finalmente, se debe impermeabilizar las laderas y cabeceras de los muros, principalmente del Tercer Nivel.

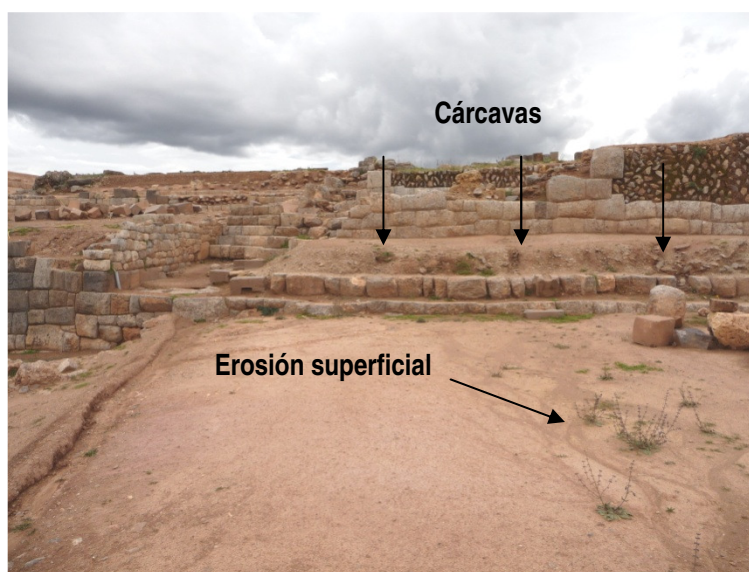
La erosión superficial es causada por las aguas de lluvias, que erosionan el material ya sea fino o ligeramente grueso. En este caso, las aguas luego de formar los surcos erosivos se infiltran al subsuelo. Este fenómeno se presenta en las zonas de excavación al norte de Muyuqmarka formando algunas cárcavas centimétricas a métricas (Foto 17).

Foto 17. Erosión superficial de pisos y cárcavas asociadas.

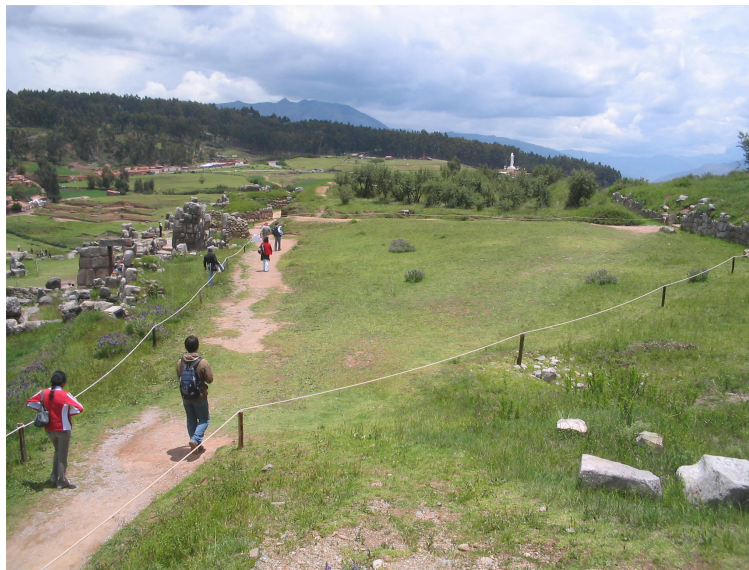
Esta zona se ubica en el extremo oriental de los Baluartes (Foto 18). Uno de los grandes problemas es la inestabilidad de los muros, donde los bloques labrados de caliza presentan separación de juntas. La causa es la infiltración de las aguas pluviales que se acumulan en la parte superior de la Zona 1 (Fig. 6). En efecto, esta parte es algo plana y cóncava, con depósitos coluviales y de relleno que permite la infiltración de las aguas (Foto 19).

Foto 19. Zona 1, mostrando el área principal de infiltración.

Aquí las recomendaciones son, en primer lugar construir un drenaje que evite la filtración de las aguas de la zona plana hacia los muros (Fig. 6). Luego, en los tres niveles se debe realizar o restaurar el sistema de drenaje inca de las plataformas, considerando las inclinaciones para llevar el agua a los drenes principales (Fig. 4). Para este fin se tienen que realizar el relleno de materiales en las plataformas. Igualmente, se debe considerar la impermeabilización de la cabecera del muro del Tercer Nivel.

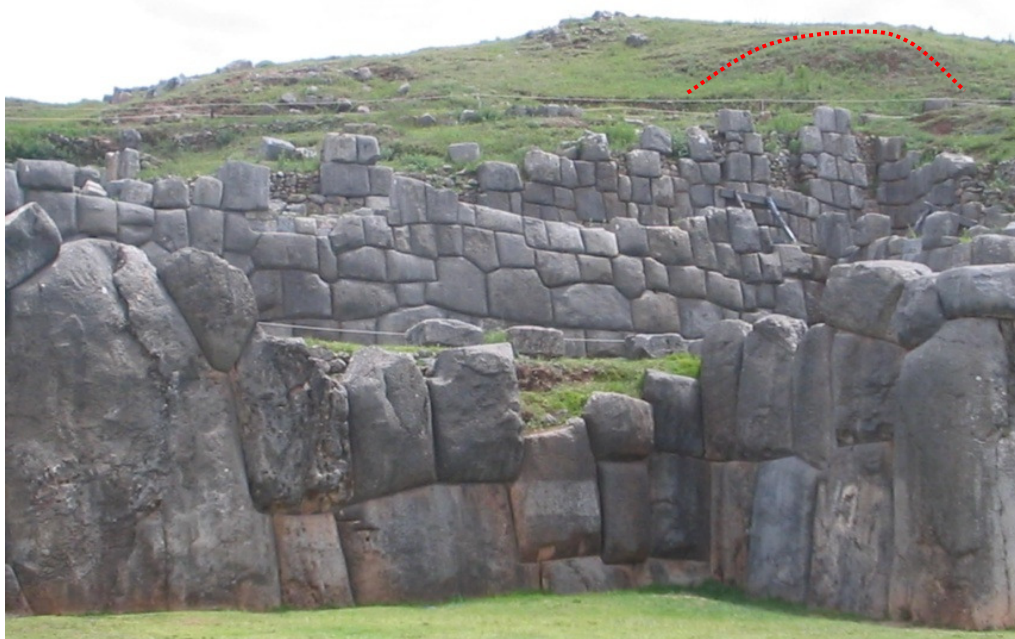
Foto 20. Zona de asentamiento donde hay acumulación de las aguas pluviales en relación a los daños en los muros.

Esta zona corresponde al lugar donde se observan los mayores problemas geodinámicos y corresponden al muro del Tercer Nivel (Foto 20), particularmente en una esquina del zigzag. Aquí, se aprecian separación de juntas centimétricas entre los bloques labrados de calizas (Foto 21), por presión lateral y asentamiento, asimismo se observa el pandeamiento de los muros que están por colapsar (Foto 22). Las causas son gran volumen de aguas pluviales que se están infiltrando en los depósitos coluviales y de relleno adyacentes a los muros, lo que origina una presión lateral y asentamientos, con la consiguiente inestabilidad del muro en conjunto (Foto 23).

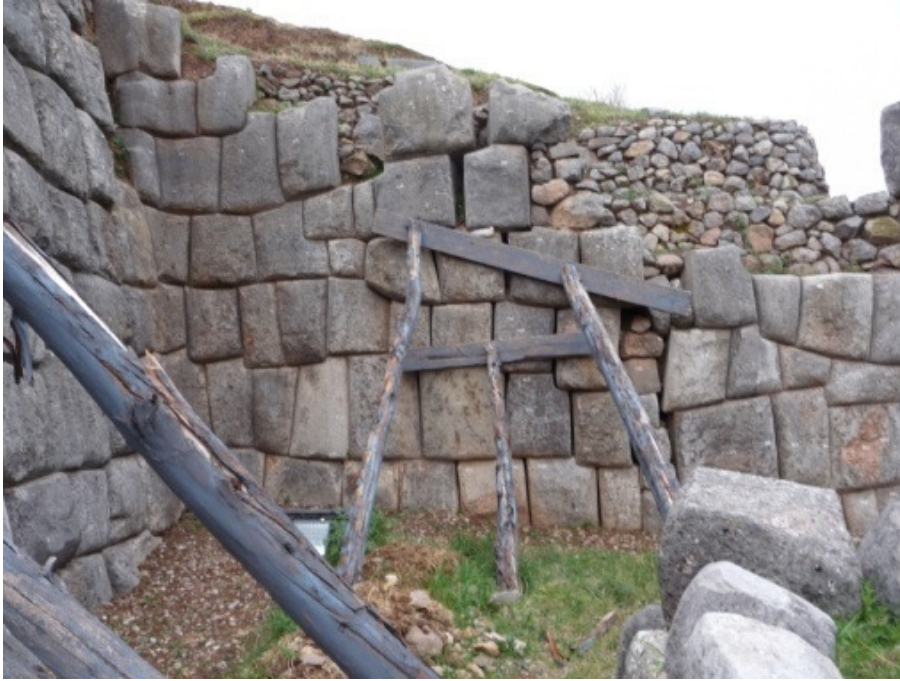
Foto 21. Muro con bloques con separación de juntas por presión lateral y asentamiento.

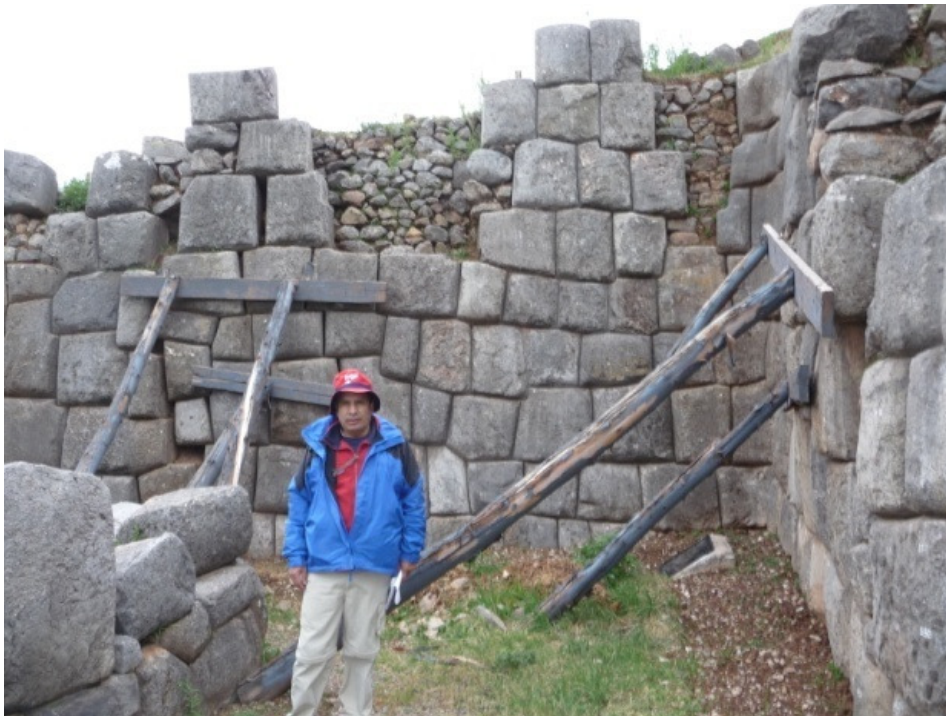
Foto 22. Muro con separación de juntas por presión lateral, y pandeamiento.

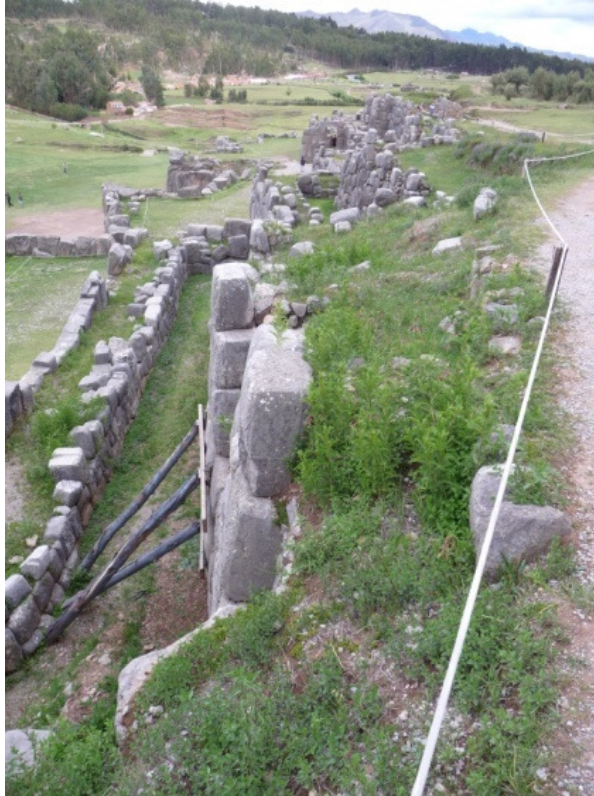
Foto 23. Pandeamiento de muro, en estado de colapso.

Actualmente este muro afectado, se encuentra apuntalado con troncos y está a punto de colapsar (Foto 23). En la parte superior, a nivel del camino de acceso se recomienda, realizar los trabajos de drenajes, construyendo una canaleta impermeabilizada. Esta canaleta debe recoger las aguas de escorrentía de la Zona 3, Zona 2 y Zona 1 (Fig. 6). Igualmente, en esta Zona 2, se debe impermeabilizar la cabecera de los muros.

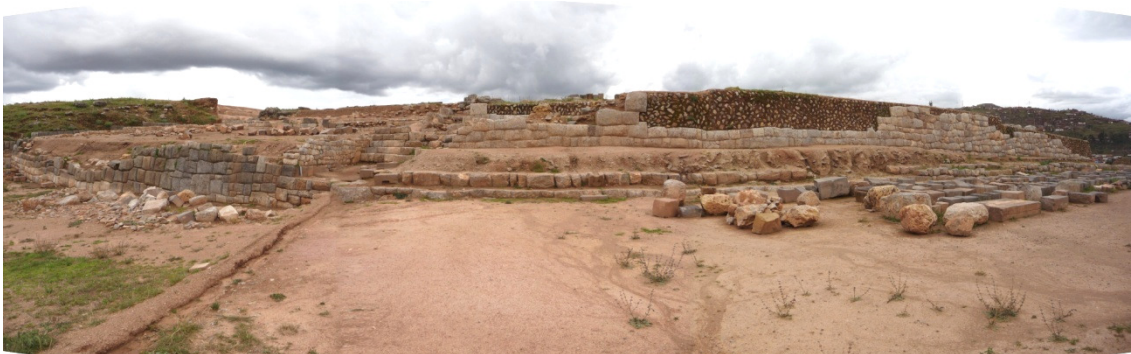
Se ubica al oeste de la Zona 2 (Foto 24) y al norte del sitio denominado Muyuqmarka. Tiene una superficie de 2216m². Actualmente, en toda esta zona se están realizando excavaciones arqueológicas dejando al descubierto los depósitos coluviales y de relleno de grava y arena, sueltos (Foto 25). Este material movido se comporta como depósitos muy permeables haciendo que las aguas de lluvia se infiltren y erosionen el material fino de los depósitos coluviales, quedando solo los sedimentos gruesos de dimensión grava o gravilla. Las aguas que circulan producen también erosión superficial, formando pequeñas cárcavas entre las plataformas y además favorece la infiltración de las aguas de lluvias al llegar al muro y plataforma del Tercer Nivel (Fig. 6 y Foto 26). Todo el agua que se infiltra en esta parte, afecta los diferentes niveles de parte baja, principalmente en el Tercer Nivel y Segundo Nivel.

Foto 25. Zona de excavaciones arqueológicas recientes, mostrando huellas de erosión superficial.

Las recomendaciones para este caso son: evacuar las aguas considerando el sistema de drenaje o canaleta propuesto para la parte superior (Fig. 6), en cambio para los tres niveles se debe recuperar el funcionamiento de los sistemas de drenes incas. Para esto, se debe recuperar los pisos de las plataformas hasta llegar al nivel de los drenes principales, dando las pendientes adecuadas para que funcionen eficientemente. Finalmente, se debe impermeabilizar las cabeceras de los muros.

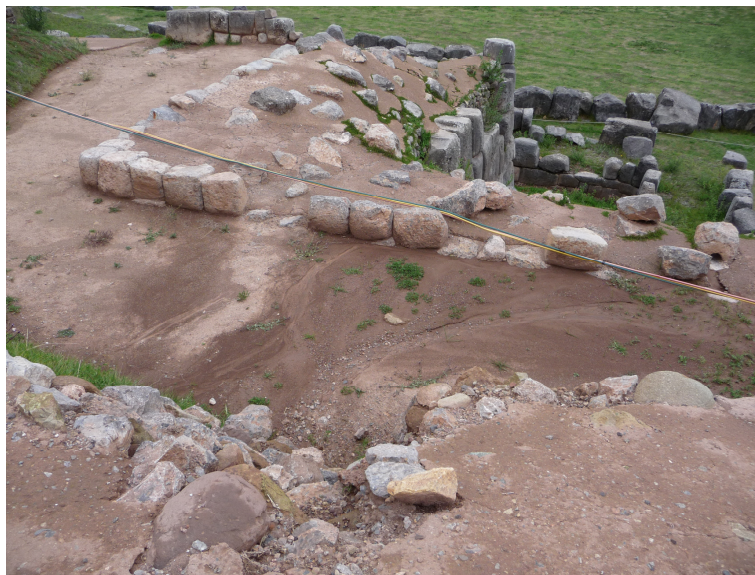
Foto 26. Desagüe de las aguas pluviales hacia el muro del Tercer Nivel.

En conclusión, los fenómenos de erosión superficial y la infiltración de aguas pluviales, saturan los suelos que están en contacto con los muros, lo que provoca la expansión lateral de suelos, y además asentamientos, originando la inestabilidad y por consiguiente la conservación de los muros de roca caliza labrada, especialmente en los muros del Tercer Nivel y en menor proporción de los muros de Segundo Nivel y Primer Nivel. En efecto, en los muros de los tres niveles se observan separación de juntas centimétricas entre los bloques labrados de caliza.
