Informe Técnico N° A6712

EVALUACIÓN GEOLÓGICA - GEODINÁMICA EN LA QUEBRADA DEL DIABLO

Región Tacna
Provincia Tacna
Distrito Alto de la Alianza
Paraje Quebrada del Diablo

ABRIL 2016

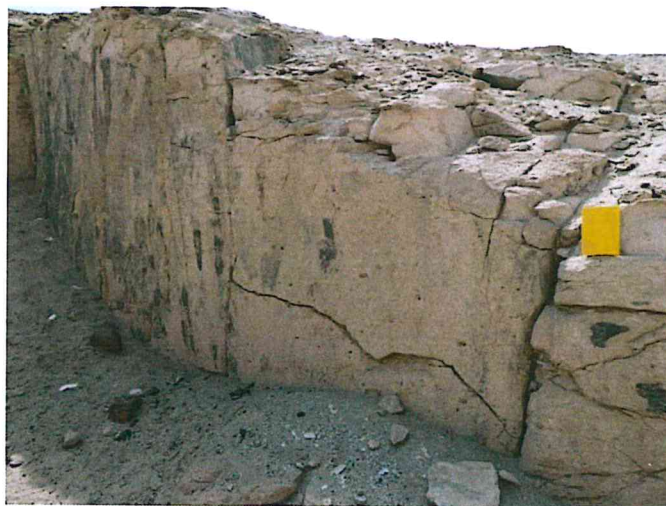
La mayor exposición de estos afloramientos en el área de estudio se presenta en ambas márgenes de la quebrada Del Diablo. Se encuentra suprayaciendo a la Formación Moquegua Superior (PN-mo_s) en discordancia paralela y consiste de areniscas arcósicas, canales conglomerádicos, yesos y niveles de ignimbritas (foto 1).

Foto 1. Ignimbritas de color pardo rojizo muy fracturado, presenta aberturas abiertas con rellenos de yeso en las juntas, en ambas márgenes de la quebrada del Diablo.

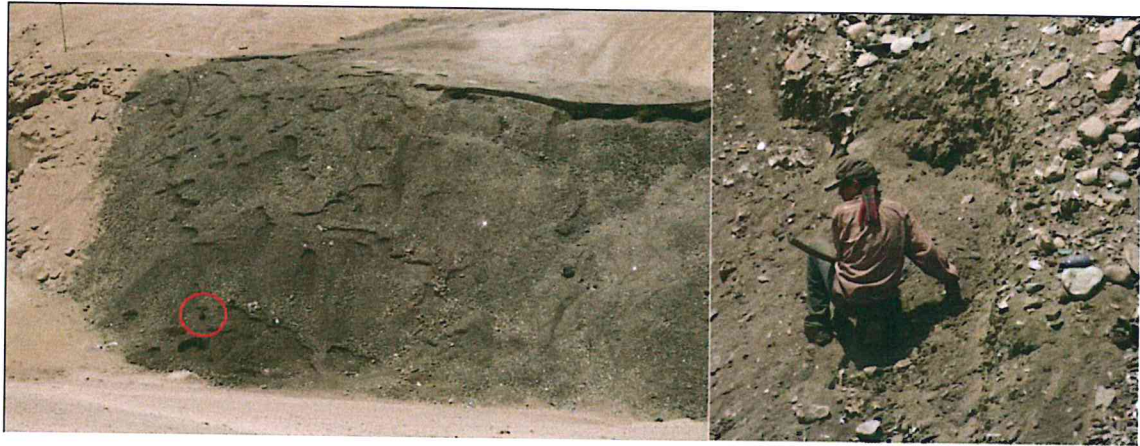
Dentro de este tipo de depósito están incluidos aquellos generados por el hombre y están formados por desmonte (escombros de viviendas y canteras abandonadas) y basurales (antiguo botadero municipal), a lo largo de la quebrada del Diablo. Cabe mencionar que la Asociación de Vivienda La Florida, se encuentra asentada en su totalidad sobre depósitos de desmonte, los cuales han rellenado parcialmente la quebrada. Foto 2.

Foto 2. Antiguo botadero municipal de la ciudad de Tacna, recicladores de basura socavan base del talud del botadero provocando derrumbes en margen derecha de la quebrada del Diablo. En la foto de la izquierda se aprecia un reciclador (circulo rojo), en la foto de la derecha el detalle.

- Estabilizar el talud del antiguo botadero municipal.
- Realizar limpieza del cauce de la quebrada Del Diablo y prohibir el arrojado de desmonte y basura

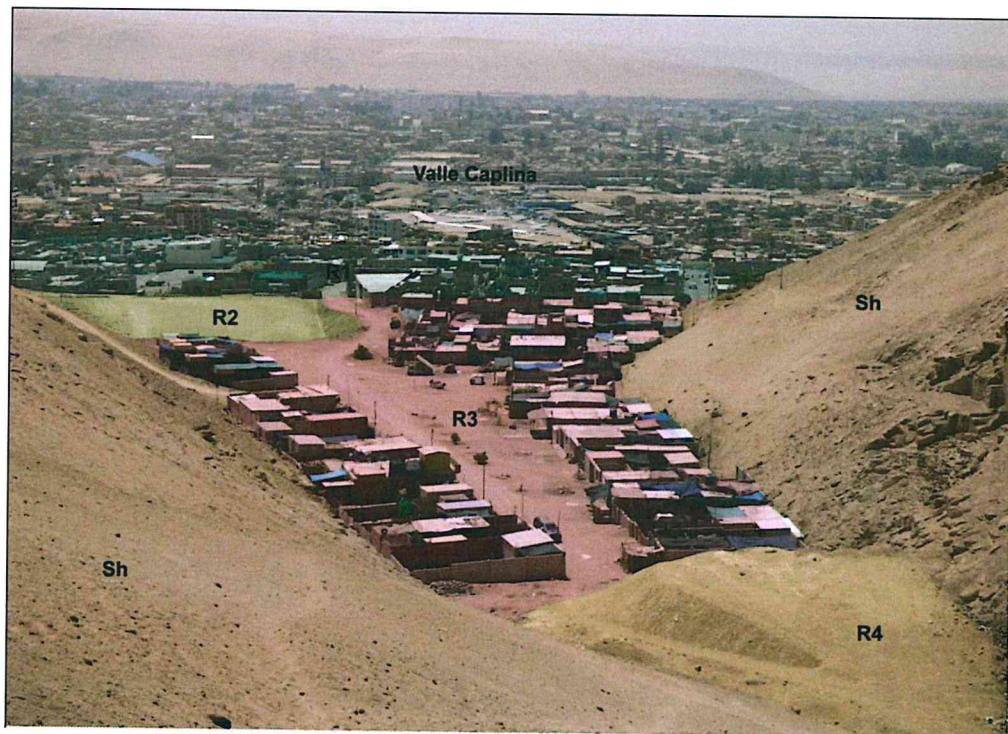
A lo largo de la quebrada Del Diablo se puede diferenciar hasta cuatro niveles de relleno de desmonte los cuales se disponen en forma escalonada, con alturas hasta de 8 m aproximadamente y una pendiente menor a 5°

Foto 3. Asociación de Vivienda La Florida, donde se diferenciaron hasta cuatro niveles de rellenos (R1, R2, R3 y R4). Las viviendas fueron edificadas sobre estos depósitos y en pleno cauce de la quebrada Del Diablo; sobre el R4 se encuentra el antiguo botadero municipal de la ciudad de Tacna, en ambas márgenes de la quebrada se aprecia las tobas de la Formación Huaylillas (Sh).

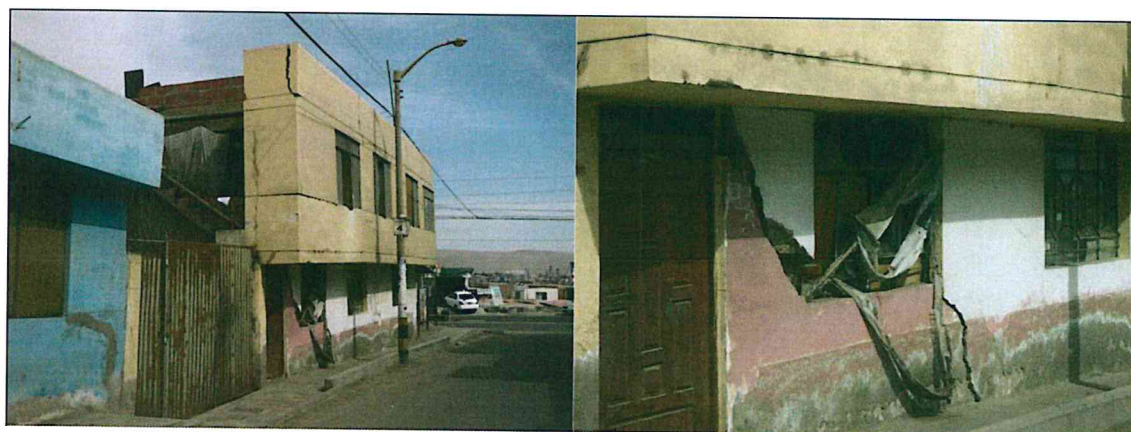
Sin embargo los sismos son los procesos más destructivos que afectarían la zona de estudio. En el sismo del 2001 fueron afectadas varias viviendas (foto 4), debido a las malas técnicas constructivas en sus viviendas (autoconstrucción). También se tiene edificaciones sobre rellenos en las cuales no han debido construir. En caso de sismos se pueden generar caídas y derrumbes de las laderas inestables en los cerros La Cripta, que afectarían las viviendas ubicadas cerca del antiguo botadero municipal y debajo de depósitos coluviales.

Foto 4. Viviendas de la Asociación de Vivienda La Florida afectada por el sismo del 2001, como se puede apreciar aún se aprecian los agrietamientos en las viviendas.

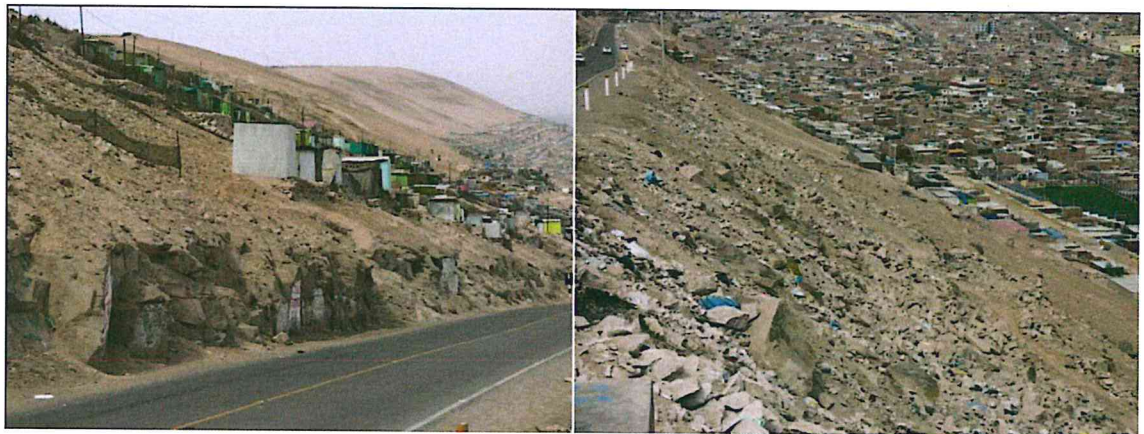
En la parte inferior del cerro Intiorko se tienen antiguas caídas de rocas, donde también se han edificado viviendas. En las laderas se observan bloques suspendidos que pueden ceder ante un movimiento sísmico, por ello los moradores, han construido muros de contención y otras estructuras (pircas artesanales sin asesoramiento), que pueden ceder y caer cuesta abajo, lo cual afectaría las viviendas ubicadas en la parte inferior (foto 5). Estos últimos representan riesgos construidos por la misma población.

Foto 5. Caída de rocas en la Asociación de Vivienda Villa Intiorko, en caso de sismos las pircas y los bloques suspendidos en las laderas del cerro Intiorko pueden ceder y afectar a las viviendas que se encuentran en la parte inferior.

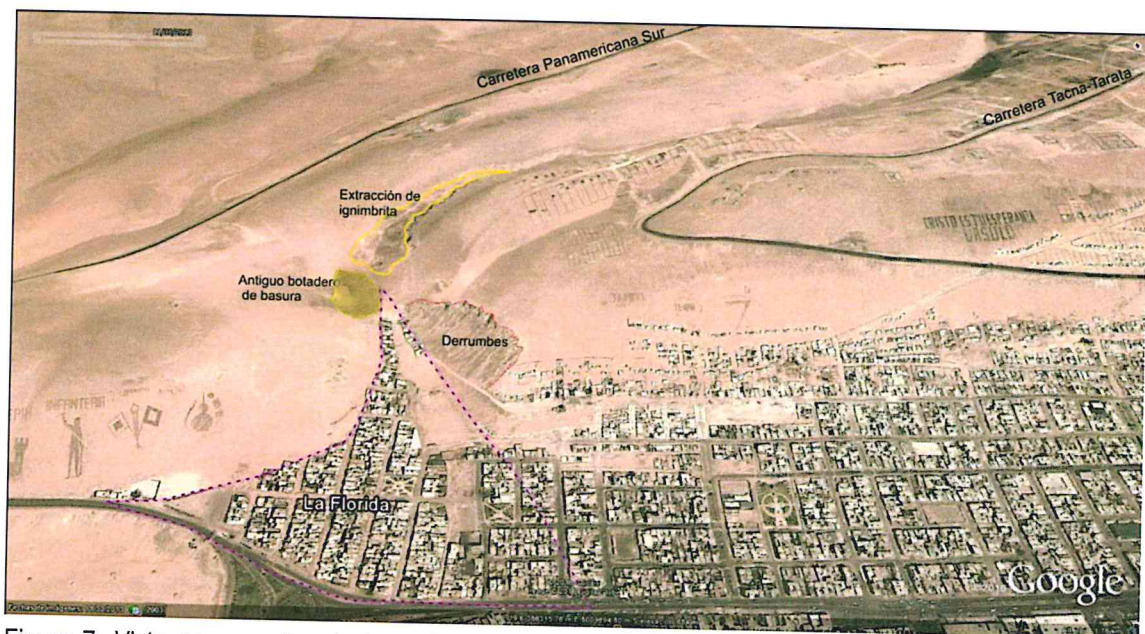
Debido a la ausencia de obras que minimicen el efecto de un flujo de lodo o detritos ante un posible evento o avenida extrema, que se podría desplazar por la quebrada Del Diablo, incrementa la vulnerabilidad de la Asociación de Vivienda La Florida.

Figura 7. Vista aguas arriba de la quebrada Del Diablo obstruido por la construcción de viviendas, desmontes y botadero de basura (marcado con línea roja). La Florida se ubica asentado sobre el depósito antiguo de la quebrada Del Diablo.

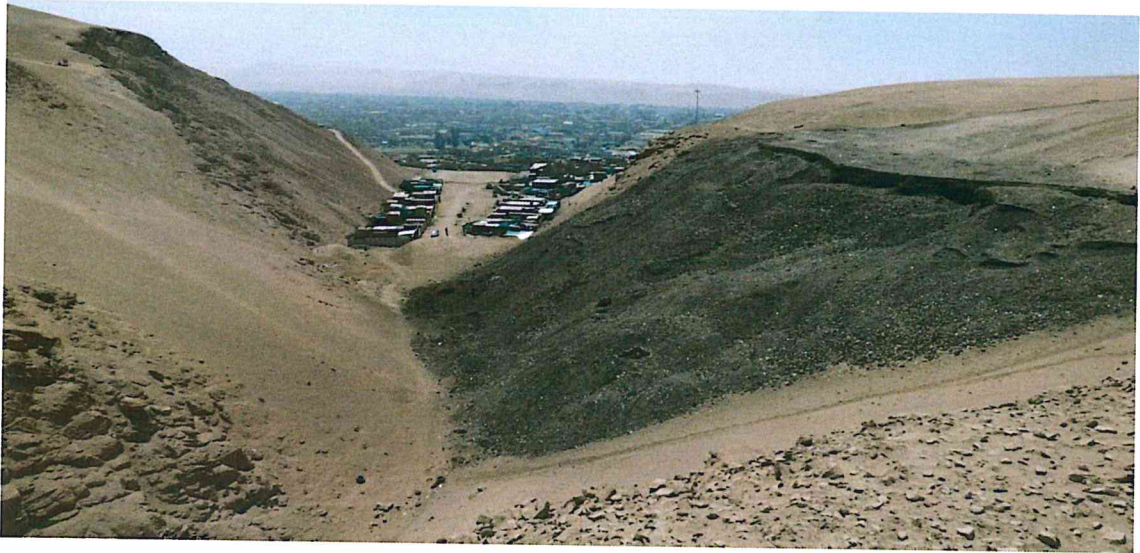
Foto 6. Vista Panorámica de la quebrada Del Diablo, la Asociación de Vivienda La Florida, se encuentra sobre el cauce, en la margen izquierda presenta derrumbes y en la margen derecha, el antiguo botadero municipal de la ciudad de Tacna.

- Es necesario reubicar las viviendas ubicadas en el cauce de la quebrada Del Diablo, por su alta susceptibilidad a generar caídas de rocas en caso de sismos y flujos en caso de lluvias excepcionales. Se debe realizar un trabajo integral, solo de esa forma se evitara más daños y probables muertes. Las autoridades deben emitir ordenanzas prohibiendo que se construyan viviendas en zonas de alto peligro por movimientos en masa.

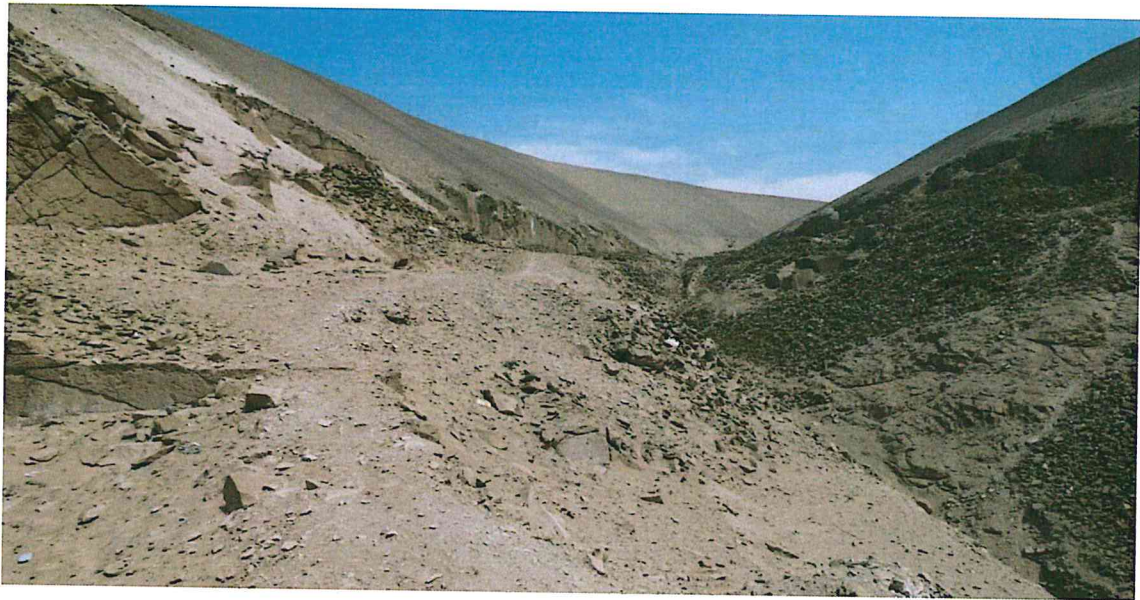
Foto 7. Caída de rocas en ambas márgenes de la quebrada Del Diablo aportan material al cauce de la quebrada.

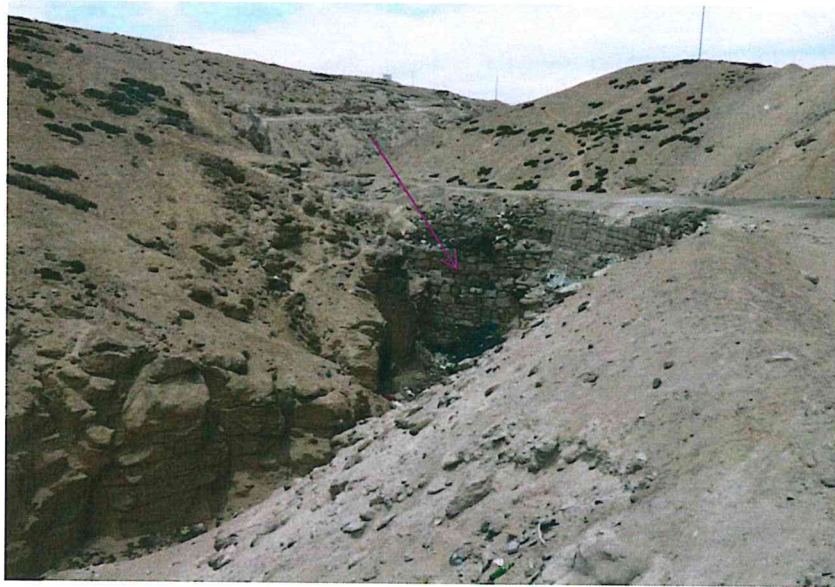
Foto 8. Cauce de la quebrada Del Diablo obstruido por trocha de acceso a las granjas de aves en el cerro Alto de la Alianza.

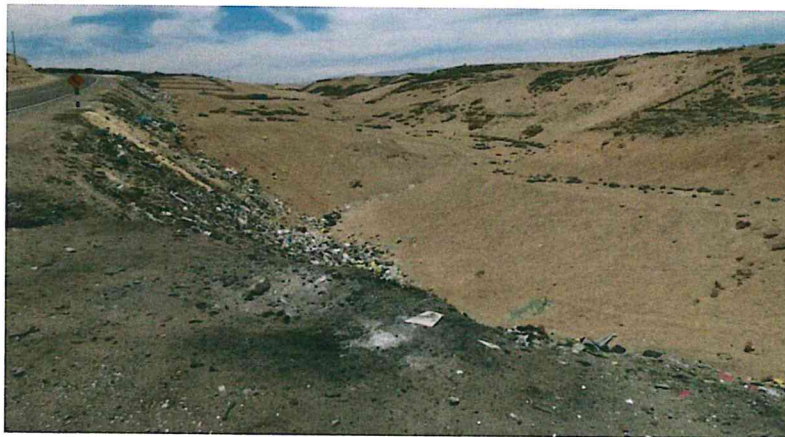
Foto 9. Quebrada Del Diablo corta carretera Tacna-Tarata en cerros del Alto de la Alianza.

- En el cruce de la carretera Tacna-Tarata con la quebrada Del Diablo, la vía no tiene el desfogue que permita el paso del flujo. Asimismo el cauce de la quebrada en la parte baja, se encuentra obstruido por basura proveniente del antiguo botadero municipal.

- Realizar trabajos que propicien el crecimiento de áreas en la cabecera y partes altas de la microcuenca de la quebrada Del Diablo y no en el cauce.
- Colocar alcantarillas en la carretera Tacna-Tarata y en las trochas que cortan la quebrada Del Diablo, las que actualmente no cuentan con permiten el desfogue o escorrentía en caso de lluvias excepcionales.

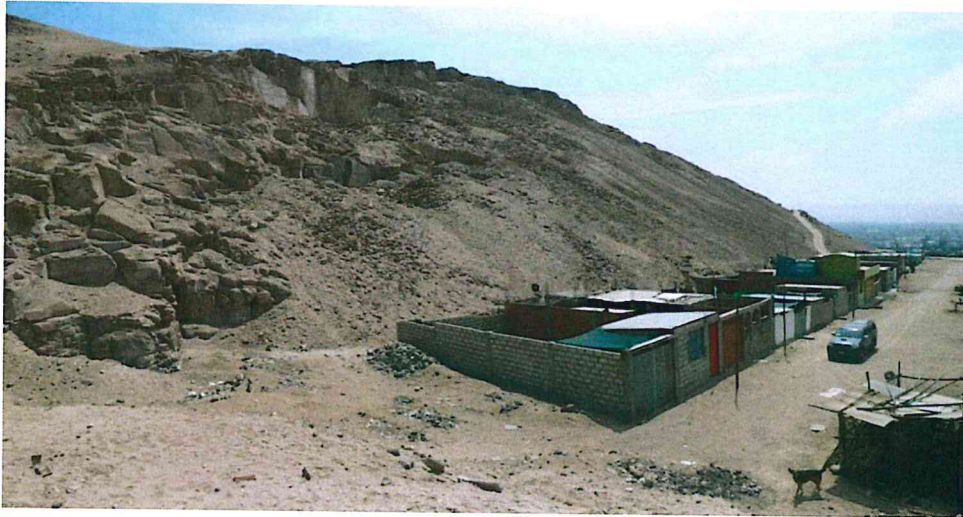
El área de estudio es de alta susceptibilidad a la ocurrencia de derrumbes y caída de rocas, por las condiciones intrínsecas como rocas fracturadas, sistema de diaclasamiento de la roca a favor de la pendiente, material suelto en la ladera (inestable). Estas condiciones se aprecian en las laderas de los cerros La Cripta y en ambas márgenes de la quebrada Del Diablo. La ocurrencia de estos eventos podría afectar a las viviendas ubicadas al pie de los canchales de detritos. Foto 10.

Foto 10. Caída de rocas y derrumbes en forma de canchales de detritos arriba de viviendas de la Asociación de Vivienda La Florida, en la margen izquierda de la quebrada del Diablo.

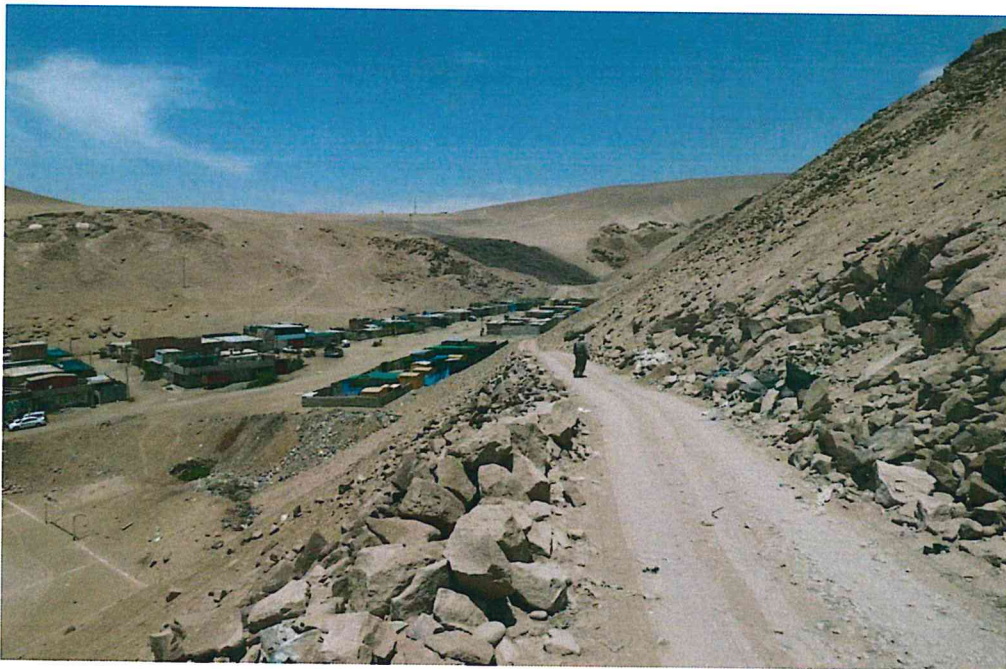
Foto 11. Derrumbe en forma de canchales de detritos en el talud natural y de corte en la trocha de acceso a la Asociación de Vivienda Villa Cristo de la Paz, margen izquierda de la quebrada del Diablo.
