MONITOREO DE LOS SECTORES CRÍTICOS DE LA CUENCA DEL RÍO LURÍN Y LA REDUCCIÓN DE RIESGOS EN EL ÁMBITO DEL GOBIERNO METROPOLITANO

Informe N° 058-2013/MML/SGDC/RHQM

SUBGERENCIA DE DEFENSA CIVIL

JUNIO 2013

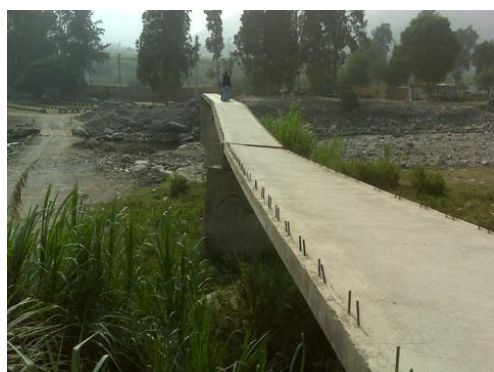
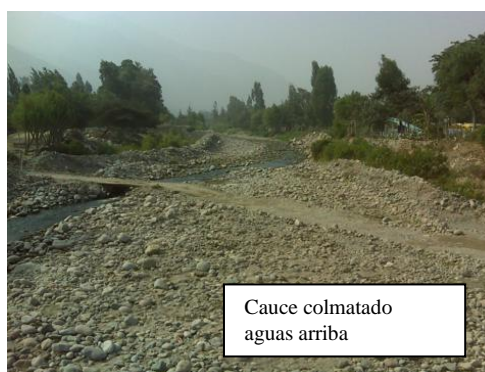
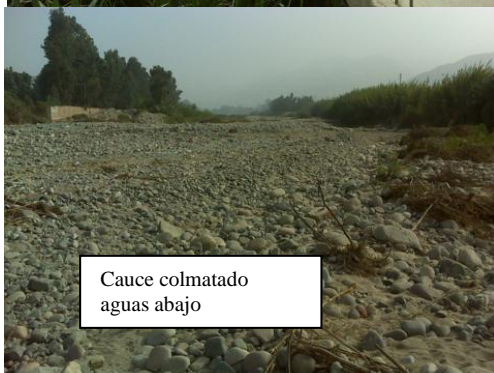
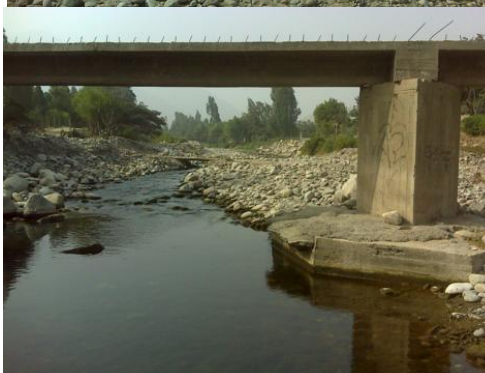
1.- DISTRITO DE CIENEGUILLA PROVINCIA DE LIMA PUNTO N°1

- 1.- Fallas estructurales y colapso parcial de puente.
- 2.- Cauce colmatado y sin defensas ribereñas.
- 3.- Faja marginal del río sin delimitar.

1.- Evaluación física estructural del puente, según sea el caso reforzamiento y/o renovación, elaborar proyecto de inversión pública e incorporar en el plan de inversiones.

2.- Limpieza y descolmatación del cauce del río y reforzamiento de las márgenes con material propio del río.

- 50 metros de ancho promedio
- 1000 metros de longitud
- 0.5 metro de altura
- Volumen estimado de limpieza:
25,000 m3 con este mismo material proteger ambas riberas.

Reforzar dique con material propio del río a 100 metros del puente en la margen derecha del río, sobre las coordenadas 308222 E, 8664213 N, 714 m.s.n.m.

3.- Definir y establecer los hitos en la faja marginal del río en coordinación con la Administración Local de Agua.

1.- Definir y establecer los hitos en la faja marginal del río en coordinación con la Municipalidad Distrital de Cieneguilla.

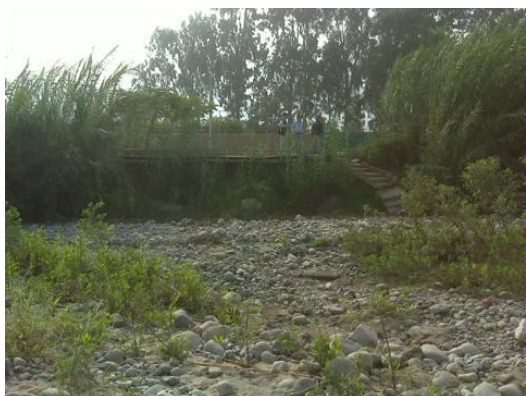
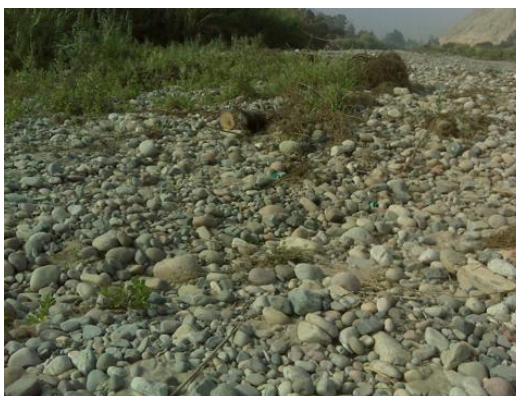
2.- DISTRITO DE CIENEGUILLA PROVINCIA DE LIMA PUNTO N°2

- 1.- Cauce colmatado y diques debilitados margen derecha.
- 2.- Faja marginal del río sin delimitar.

1.- Limpieza y descolmatación del cauce del río y reforzamiento de las márgenes con material propio del río.

- 60 metros de ancho promedio
- 1000 metros de longitud

- 0.5 metro de altura
- Volumen estimado de limpieza:
30,000 m3 con este mismo material proteger ambas riberas.

2.- Definir y establecer los hitos en la faja marginal del río en coordinación con la Administración Local de Agua.

1.- Definir y establecer los hitos en la faja marginal del río en coordinación con la Municipalidad Distrital de Cieneguilla.

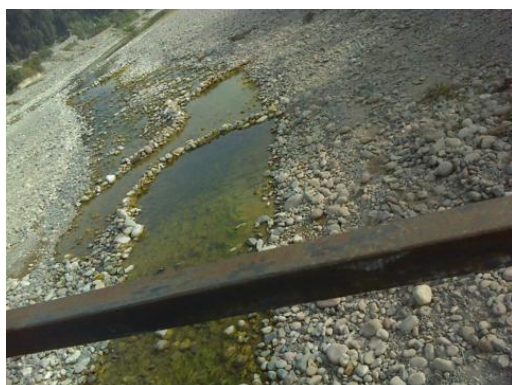
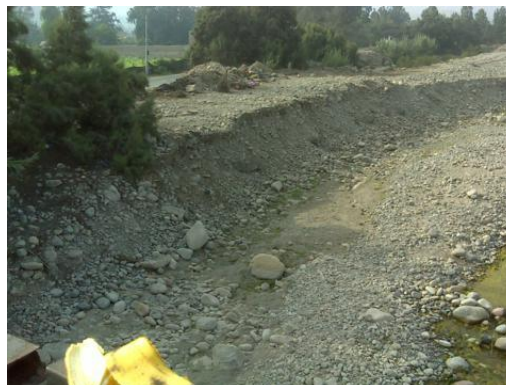
3.- DISTRITO DE CIENEGUILLA PROVINCIA DE LIMA PUNTO N°3

- 1.- Cauce colmatado y diques debilitados.
- 2.- Faja marginal del río sin delimitar.

1.- Limpieza y descolmatación del cauce del río y reforzamiento de las márgenes con material propio del río.

- 60 metros de ancho promedio
- 1000 metros de longitud
- 0.5 metro de altura
- Volumen estimado de limpieza:
30,000 m3 con este mismo material proteger ambas riberas.

2.- Definir y establecer los hitos en la faja marginal del río en coordinación con la Administración Local de Agua.

1.- Definir y establecer los hitos en la faja marginal del río en coordinación con la Municipalidad Distrital de Cieneguilla.

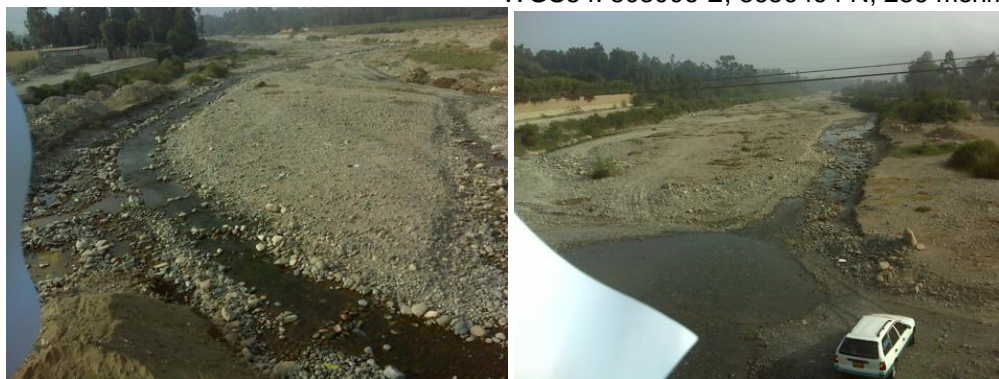
4.- DISTRITO DE CIENEGUILLA PROVINCIA DE LIMA PUNTO N°4

- 1.- Cauce colmatado y diques debilitados.
- 2.- Faja marginal del río sin delimitar.
- 3.- Arrojo de desmonte.

- 1.- Limpieza y descolmatación del cauce del río y reforzamiento de las márgenes con material propio del río.

- 60 metros de ancho promedio
- 1000 metros de longitud
- 0.5 metro de altura
- Volumen estimado de limpieza:
30,000 m3 con este mismo material proteger ambas riberas.

- 2.- Controlar el arrojo indiscriminado de los residuos de la construcción.
- 3.- Definir y establecer los hitos en la faja marginal del río en coordinación con la Administración Local de Agua.

- 1.- Definir y establecer los hitos en la faja marginal del río en coordinación con la Municipalidad Distrital de Cieneguilla.

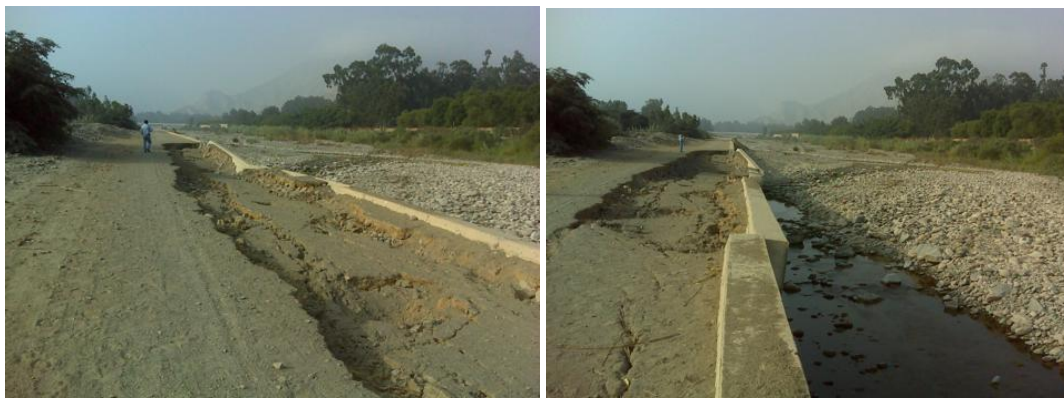
5.- DISTRITO DE CIENEGUILLA PROVINCIA DE LIMA PUNTO N°5

- 1.- Cauce colmatado.
- 2.- Muro de contención colapsado en la margen derecha.
- 2.- Faja marginal del río sin delimitar.

- 1.- Limpieza y descolmatación del cauce del río y reforzamiento de las márgenes con material propio del río.

- 60 metros de ancho promedio
- 1000 metros de longitud
- 0.50 metro de altura
- Volumen estimado de limpieza:
30,000 m3 con este mismo material proteger ambas riberas.

- 2.- Reforzamiento y/o renovación de defensa ribereña.
- 3.- Definir y establecer los hitos en la faja marginal del río en coordinación con la Administración Local de Agua.

- 1.- Definir y establecer los hitos en la faja marginal del río en coordinación con la Municipalidad Distrital de Cieneguilla.

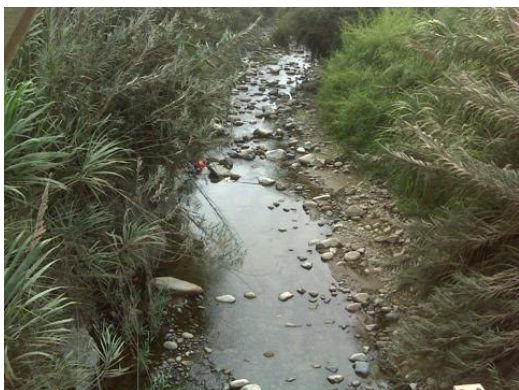
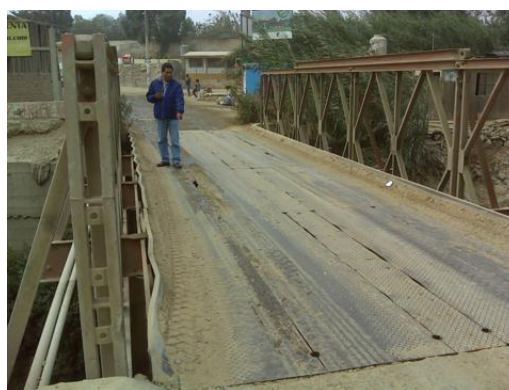
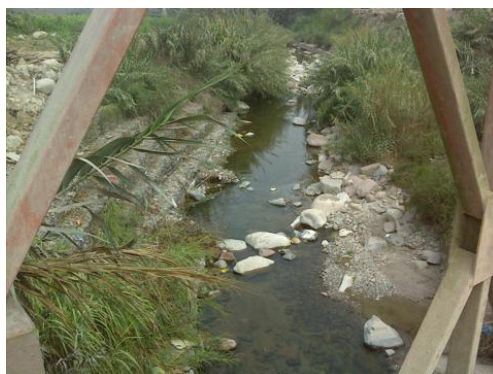
6.- DISTRITO DE CIENEGUILLA-PACHACAMAC PROVINCIA DE LIMA PUNTO N°6

- 1.- Cauce colmatado 50 metros aguas arriba y aguas abajo.
- 2.- Calzada del puente en mal estado sin señalización de peso máximo de carga.
- 2.- Viviendas en faja marginal del río y debajo de líneas de alta tensión.

- 1.- Limpieza y descolmatación del cauce del río 50 metros aguas arriba y aguas abajo.

- 40 metros de ancho promedio
- 100 metros de longitud
- 0.50 metro de altura
- Volumen estimado de limpieza:
2000 m3 con este mismo material proteger ambas riberas.

- 2.- Realizar evaluación estructural del puente, colocar señal límite de carga máxima.
- 3.- Definir y establecer los hitos en la faja marginal del río en coordinación con la Administración Local de Agua, realizar las acciones necesarias para la no ocupación del área intangible.

- 1.- Definir y establecer los hitos en la faja marginal del río en coordinación con la Municipalidad Distrital de Cieneguilla y Pachacamac, realizar las acciones necesarias para la no ocupación del área intangible.

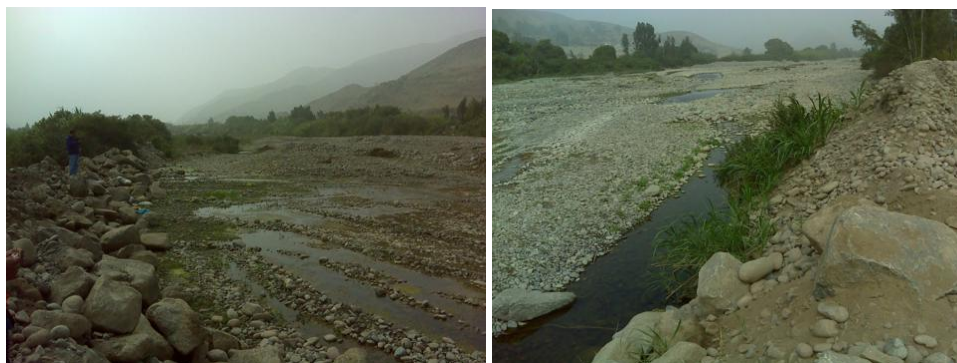
7.- DISTRITO DE CIENEGUILLA PROVINCIA DE LIMA PUNTO N°7

- 1.- Cauce colmatado y diques debilitados.
- 2.- Faja marginal del río sin delimitar.

- 1.- Limpieza y descolmatación del cauce del río y reforzamiento de las márgenes con material propio del río.

- 60 metros de ancho promedio
- 1000 metros de longitud
- 0.50 metro de altura
- Volumen estimado de limpieza:
30,000 m3 con este mismo material proteger ambas riberas.

- 2.- Definir y establecer los hitos en la faja marginal del río en coordinación con la Administración Local de Agua.

- 1.- Definir y establecer los hitos en la faja marginal del río en coordinación con la Municipalidad Distrital de Pachacamac.

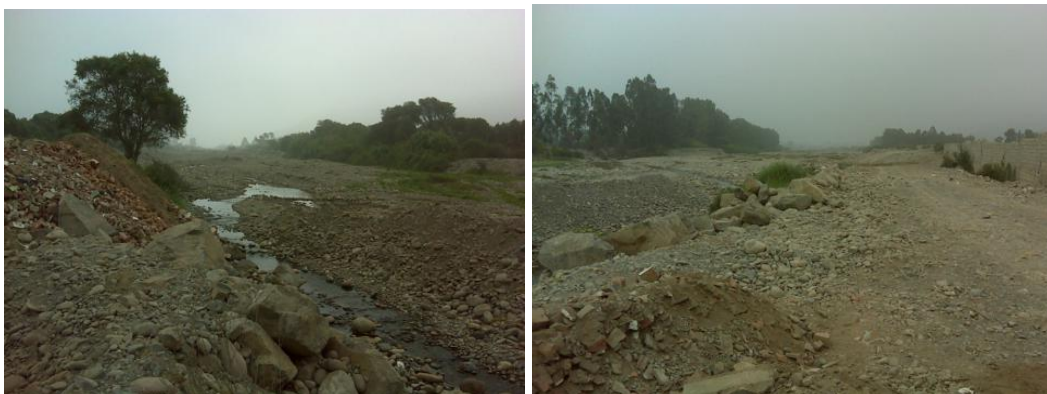
8.- DISTRITO DE PACHACAMAC PROVINCIA DE LIMA PUNTO N°8

- 1.- Cauce colmatado y diques debilitados.
- 2.- Faja marginal del río sin delimitar.

- 1.- Limpieza y descolmatación del cauce del río y reforzamiento de las márgenes con material propio del río.

- 60 metros de ancho promedio
- 1000 metros de longitud
- 0.50 metro de altura
- Volumen estimado de limpieza:
30,000 m3 con este mismo material proteger ambas riberas.

- 2.- Definir y establecer los hitos en la faja marginal del río en coordinación con la Administración Local de Agua.

- 1.- Definir y establecer los hitos en la faja marginal del río en coordinación con la Municipalidad Distrital de Pachacamac.

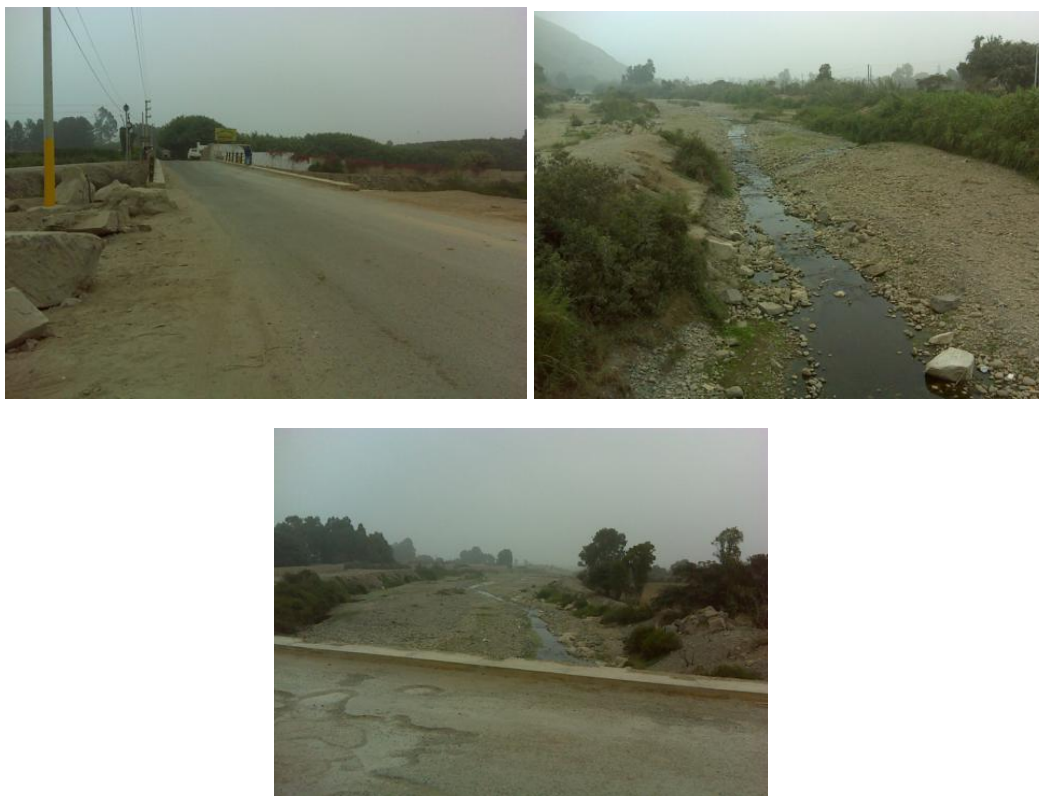
9.- DISTRITO DE PACHACAMAC PROVINCIA DE LIMA PUNTO N°9

- 1.- Cauce colmatado y diques debilitados.
- 2.- Faja marginal del río sin delimitar.
- 3.- Estructura de puente sin barandas ni señal de carga máxima.

- 1.- Limpieza y descolmatación del cauce del río y reforzamiento de las márgenes con material propio del río.

- 60 metros de ancho promedio
- 1000 metros de longitud
- 0.50 metro de altura
- Volumen estimado de limpieza:
30,000 m3 con este mismo material proteger ambas riberas.

- 2.- Gestionar evaluación física estructural de puente e implementación de barandas, asimismo, colocar letrero con límite de carga máxima de pase.
- 3.- Definir y establecer los hitos en la faja marginal del río en coordinación con la Administración Local de Agua.

- 1.- Definir y establecer los hitos en la faja marginal del río en coordinación con la Municipalidad Distrital de Pachacamac.

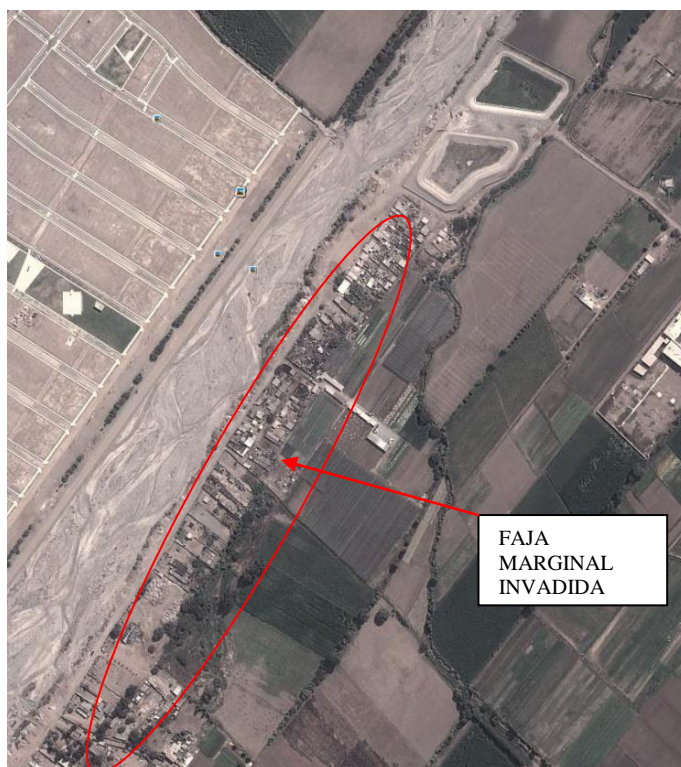
10.- DISTRITO DE LURÍN PROVINCIA DE LIMA PUNTO N°9

- 1.- Faja marginal del río sin delimitar e invadida por Asentamientos Humanos
- 2.- Arrojo de desmonte en cauce del río.

- 1.- Definir y establecer los hitos en la faja marginal del río en coordinación con la Administración Local de Agua, realizar las acciones necesarias para la no ocupación del área intangible.
- 2.- Control en todo este sector para evitar el arrojo de residuos de la construcción.

- 1.- Definir y establecer los hitos en la faja marginal del río en coordinación con la Municipalidad Distrital de Lurín, realizar las acciones necesarias para la no ocupación del área intangible.
