**Informe Técnico N° A7003**

# **EVALUACIÓN DE LOS DESLIZAMIENTOS EN LOS CENTROS POBLADOS EL TIGRE Y VISTA ALEGRE**

Región Amazonas  
Provincia Utcubamba  
Distrito Cajaruro

## EVALUACIÓN DE PELIGROS GEOLÓGICOS EN LOS CENTROS POBLADO EL TIGRE Y VISTA ALEGRE. DISTRITO DE CAJARURO, PROVINCIA DE UTCUBAMBA, REGIÓN AMAZONAS

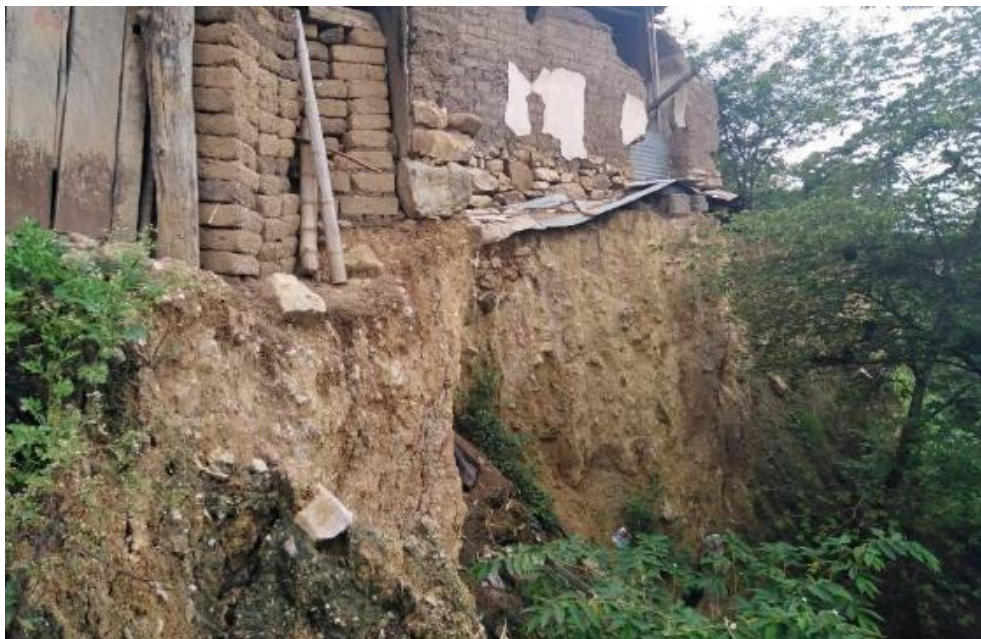
**Fotografía 04.** Cortes de talud expuestos debido a los deslizamientos en el área urbana.

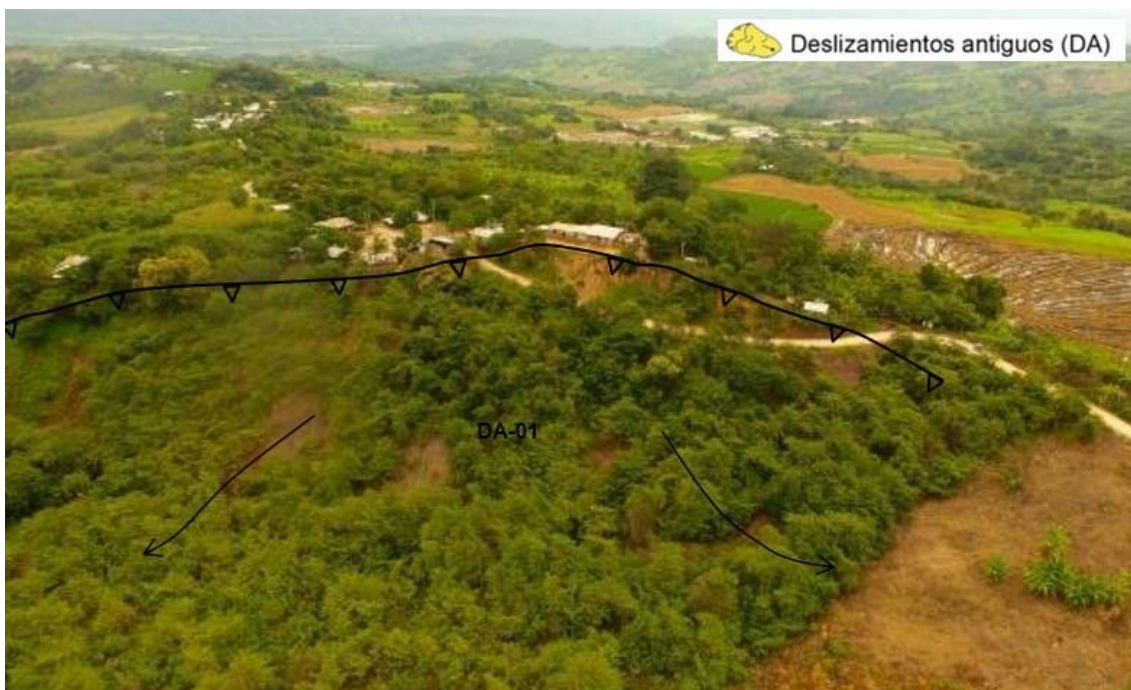
- La escarpa del deslizamiento de forma alargada tiene la zona de arranque en la cota 898 m s.n.m., y se desplaza hasta los 865 m s.n.m.
- La longitud total del escarpe alcanza una longitud de 280 m, con un desnivel entre el escarpe y el pie de 33 m.
- El área afectada: 3.8 ha.
- La superficie de falla es rotacional.
- El salto de falla principal mide 5 m a 10 m.
- Largo y ancho del deslizamiento: 230 m y 245 m.
- Volumen desplazado: 150 000 m<sup>3</sup>.
- Se muestran evidencias de procesos retrogresivos.

**Figura 09.** Deslizamiento antiguo próximo a la zona urbana del centro poblado Vista Alegre, vista de este a oeste.

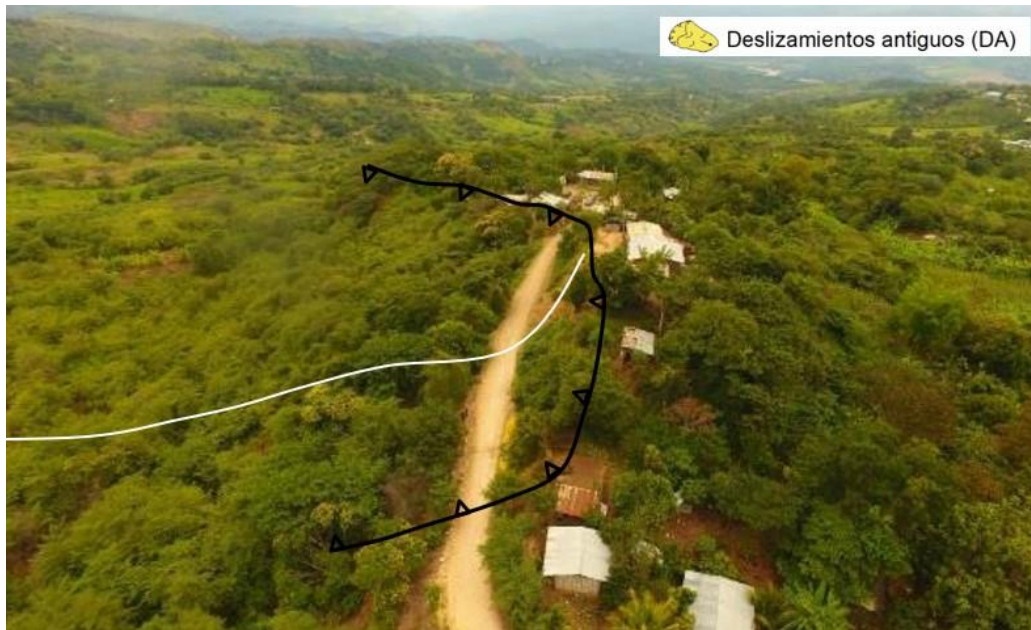
**Figura 10.** Parte lateral del deslizamiento ubicado en el ingreso a Vista Alegre, vista de norte a sur.

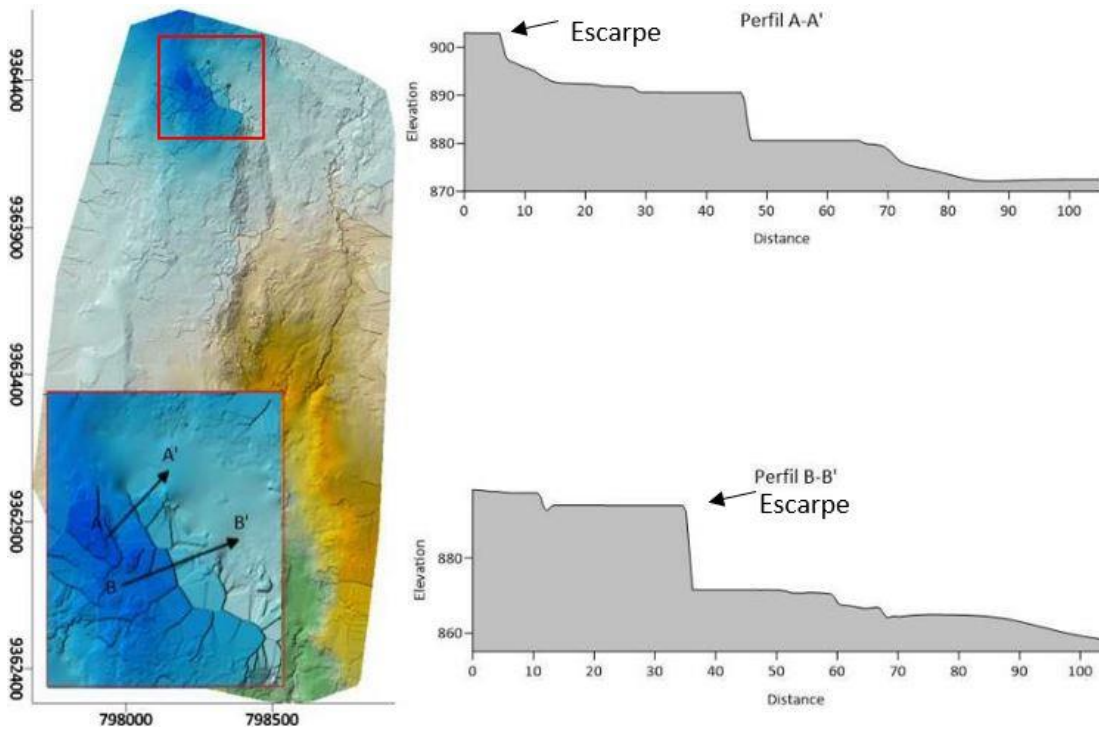
En base a la fotogrametría con drones se generó el modelo digital de terreno, obteniendo perfiles transversales y vistas en perspectiva, realizadas con el objetivo de caracterizar la morfometría del escarpe y los desniveles o saltos de falla, llegando a determinar desplazamientos que varían de 5 m a 10 m de alto (figura 11).

**Figura 11.** Parte lateral del deslizamiento ubicado en el ingreso a Vista Alegre, vista de norte a sur.

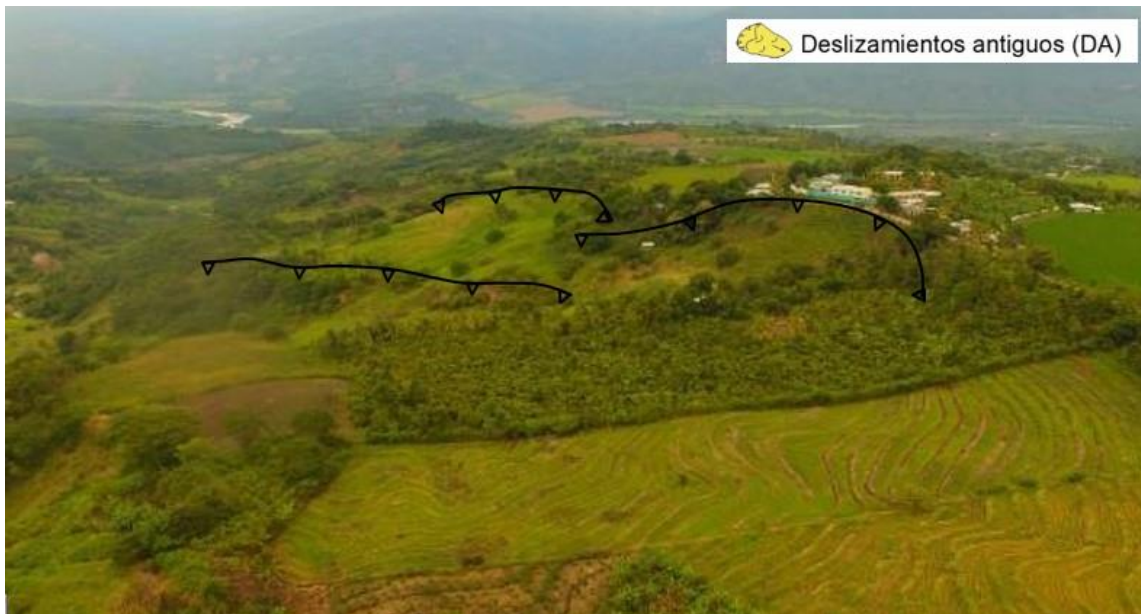
- La escarpa del deslizamiento de forma semicircular a irregular y en tramos tiene la zona de arranque muy próxima a las viviendas del Tigre, la cota 815 m s.n.m., y se desplaza hasta los 672 m s.n.m.
- La longitud total del escarpe alcanza una longitud total de 1240 m, el desnivel entre el escarpe y el pie de 143 m.
- El área afectada: 240 ha.
- El salto de falla principal mide 5 m a 7 m.
- Largo y ancho del deslizamiento de la zona afectada: 620 m y 330 m.
- Volumen desplazado: 1 025 000 m<sup>3</sup>.

**Figura 12.** Deslizamiento antiguo próximo al área urbana de El Tigre.

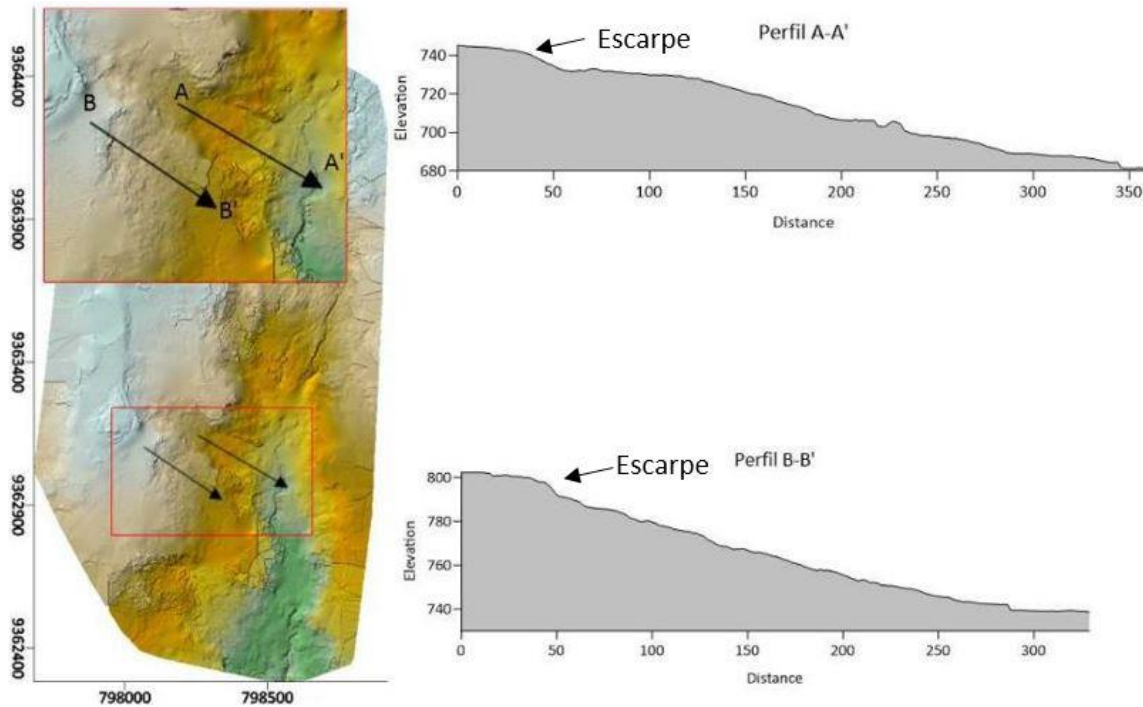
Se realizaron perfiles transversales y vistas en perspectiva con el objetivo de caracterizar la morfometría del escarpe y los desniveles o saltos de falla, llegando a determinar desplazamientos que varían de 10 m a 50 m de alto (figura 13).

**Figura 13.** Vista en perspectiva del deslizamiento DA-02.

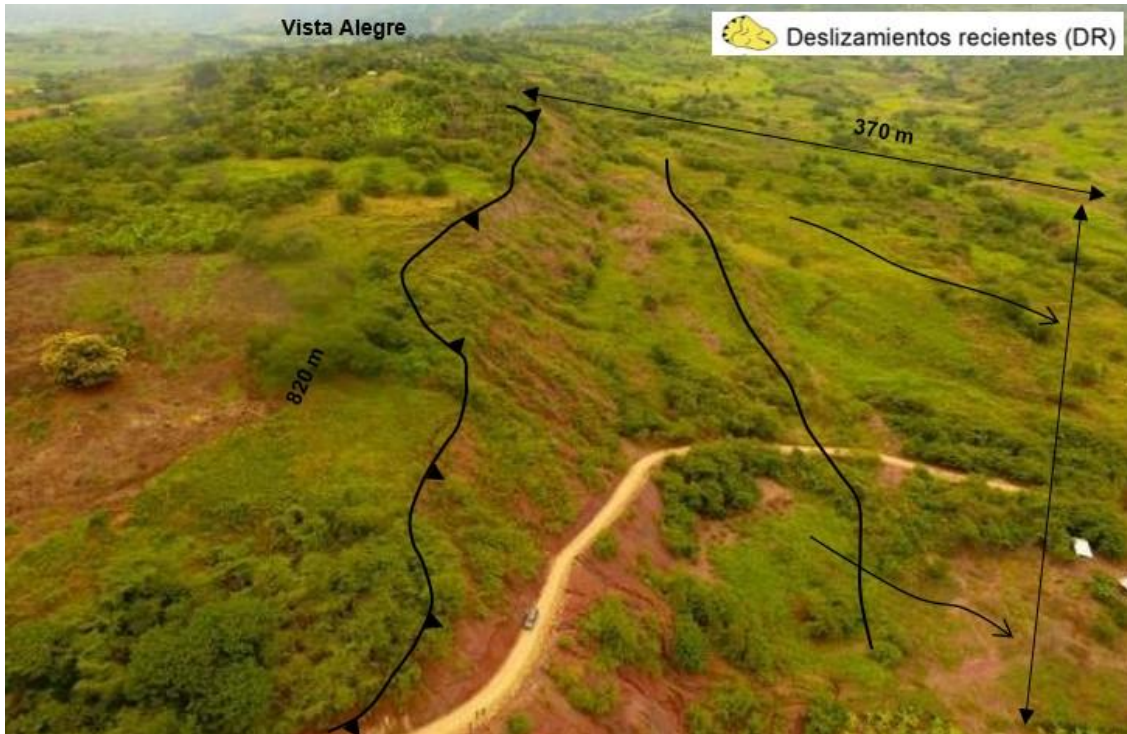
- Escarpa principal de forma alargada e irregular. La zona de arranque se encuentra en la cota 876 m s.n.m. y el pie a los 737 m s.n.m
- La longitud total del escarpe llega 827 m de longitud, el desnivel entre el escarpe y el pie del deslizamiento es de 139 m.
- El área afectada: 355 ha.
- La superficie de falla es rotacional.
- El salto de falla principal mide 150 m.
- Largo y ancho del deslizamiento: 370 m y 820 m.
- Volumen desplazado: 2 033 000 m<sup>3</sup>.

- Se muestran evidencias de procesos retrogresivos.

**Figura 14.** Deslizamiento DR-01 que afecta la vía de acceso hacia San Miguel.

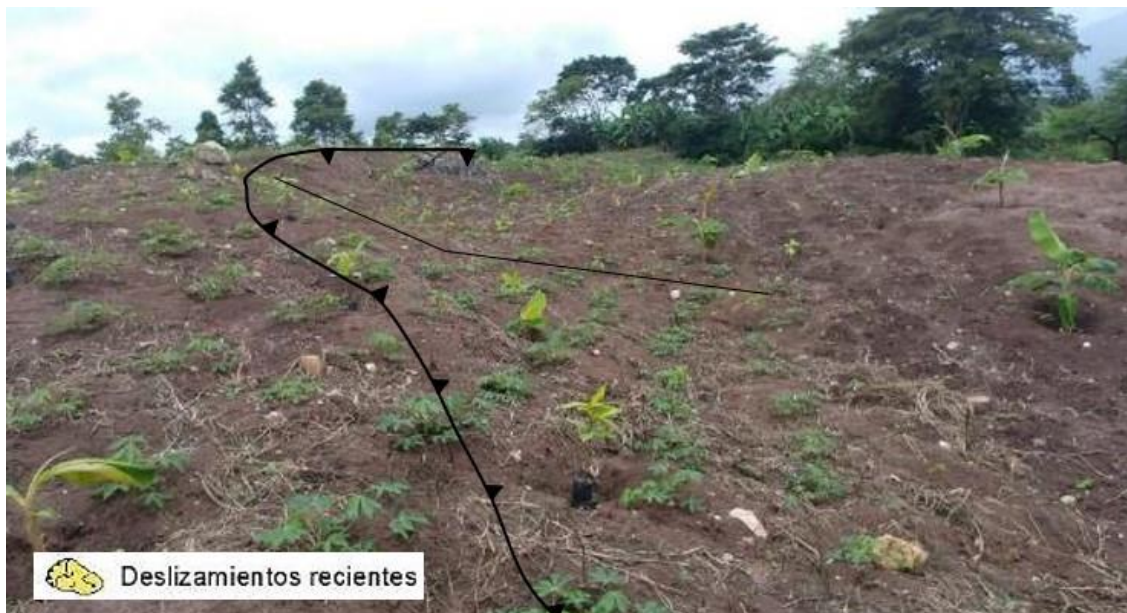
**Figura 15.** Terrenos de cultivo afacetados por el deslizamiento DR-01.

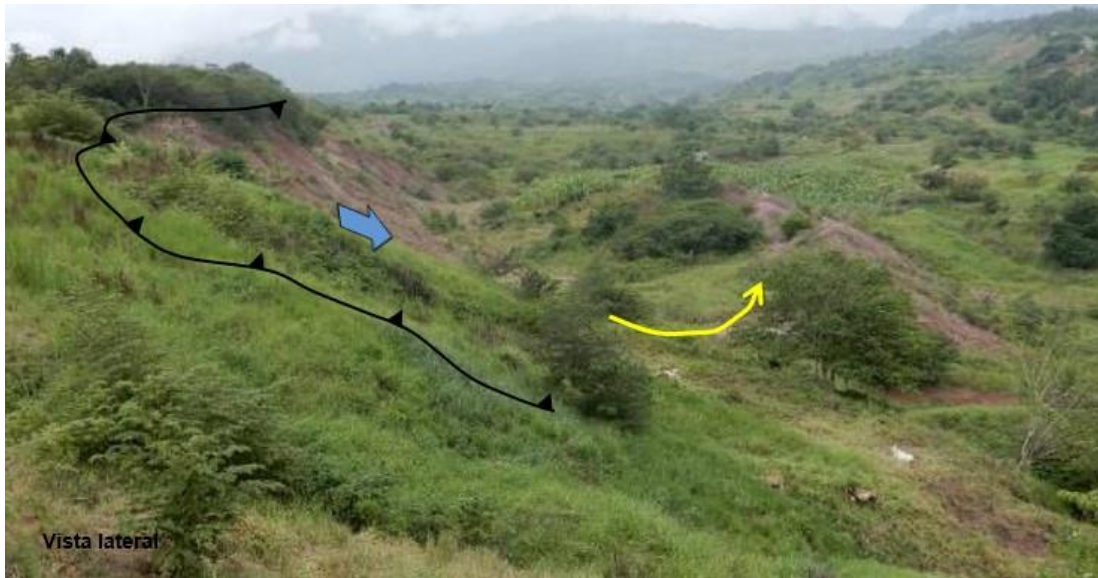
De los perfiles transversales se definió la morfometría del escarpe y los desniveles o saltos de falla, llegando a determinar desplazamientos que varían de 20 m a 40 m de alto (figura 16).

**Figura 16.** Vistas del escarpe principal y el canal de concreto destruido debido al desplazamiento de los materiales.

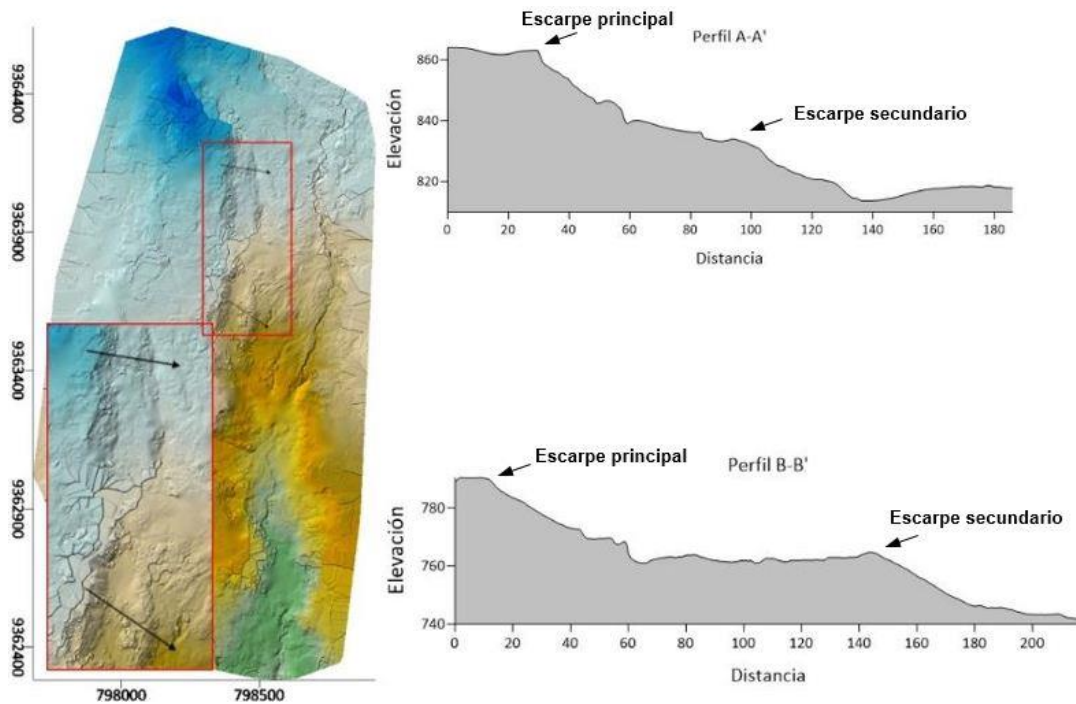
El desplazamiento o desnivel entre el escarpe y el pie llega a 50 m, con presencia de escarpes secundarios y asentamientos en el relieve de hasta 2 m (figura 17).

**Figura 17.** Perfil transversal del deslizamiento DR-01.

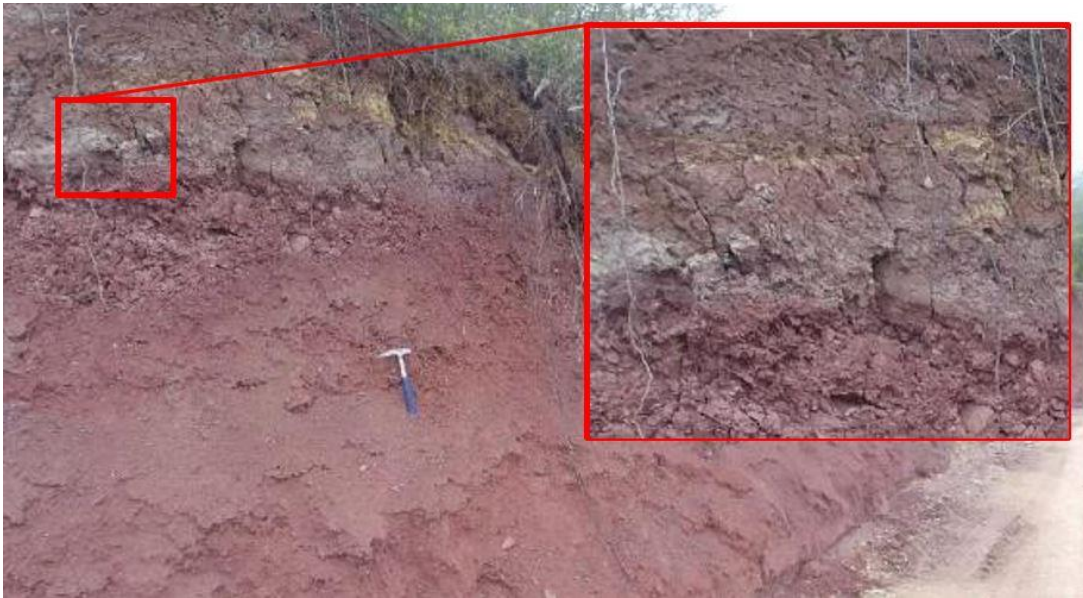
Los tipos de rocas que afloran en la zona de estudio, están conformados por limoarcillitas, limolitas y tobas amarillentas y pardo rojizas del miembro superior de la Formación Sambimera. Estas capas constituyendo secuencias fracturadas, poco compactas, muy erosionable, que en contacto con agua pierden cohesión y estabilidad (figura 20).

**Figura 20.** Capas sedimentarias que constituyen los primeros metros de suelos de cimentación.

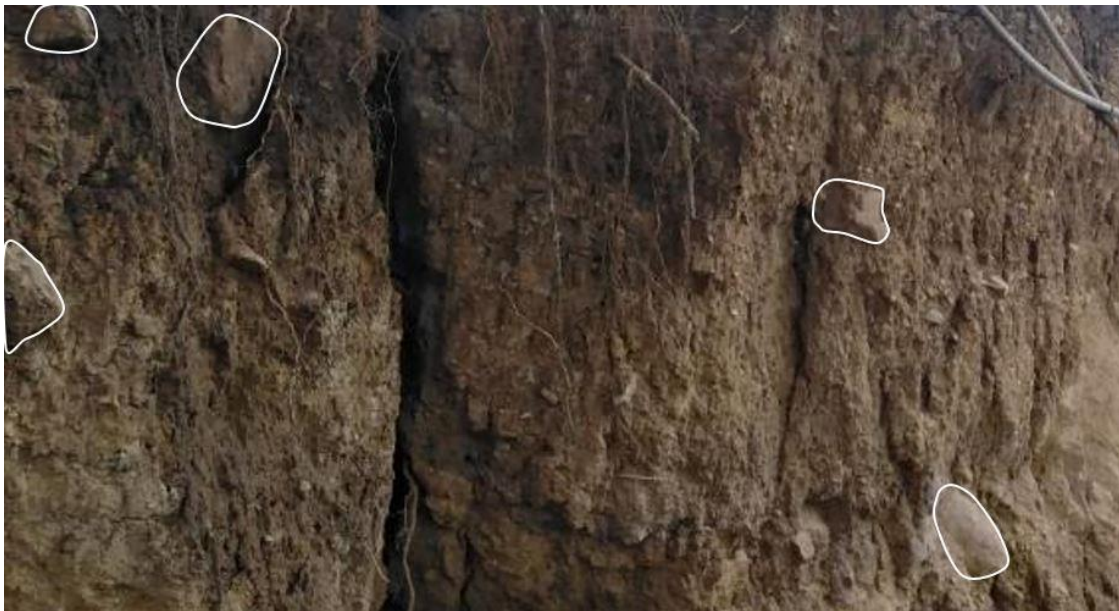
La cobertura Cuaternaria está conformada por gravas angulosas a subredondeadas dispersos en una matriz detrítica limo arenosa con arcillas, estas capas forman un medio poroso por donde se infiltra el agua y sobresatura los sedimentos (figura 21).

**Figura 21.** Materiales cuaternarios aluviales observados en los deslizamientos.

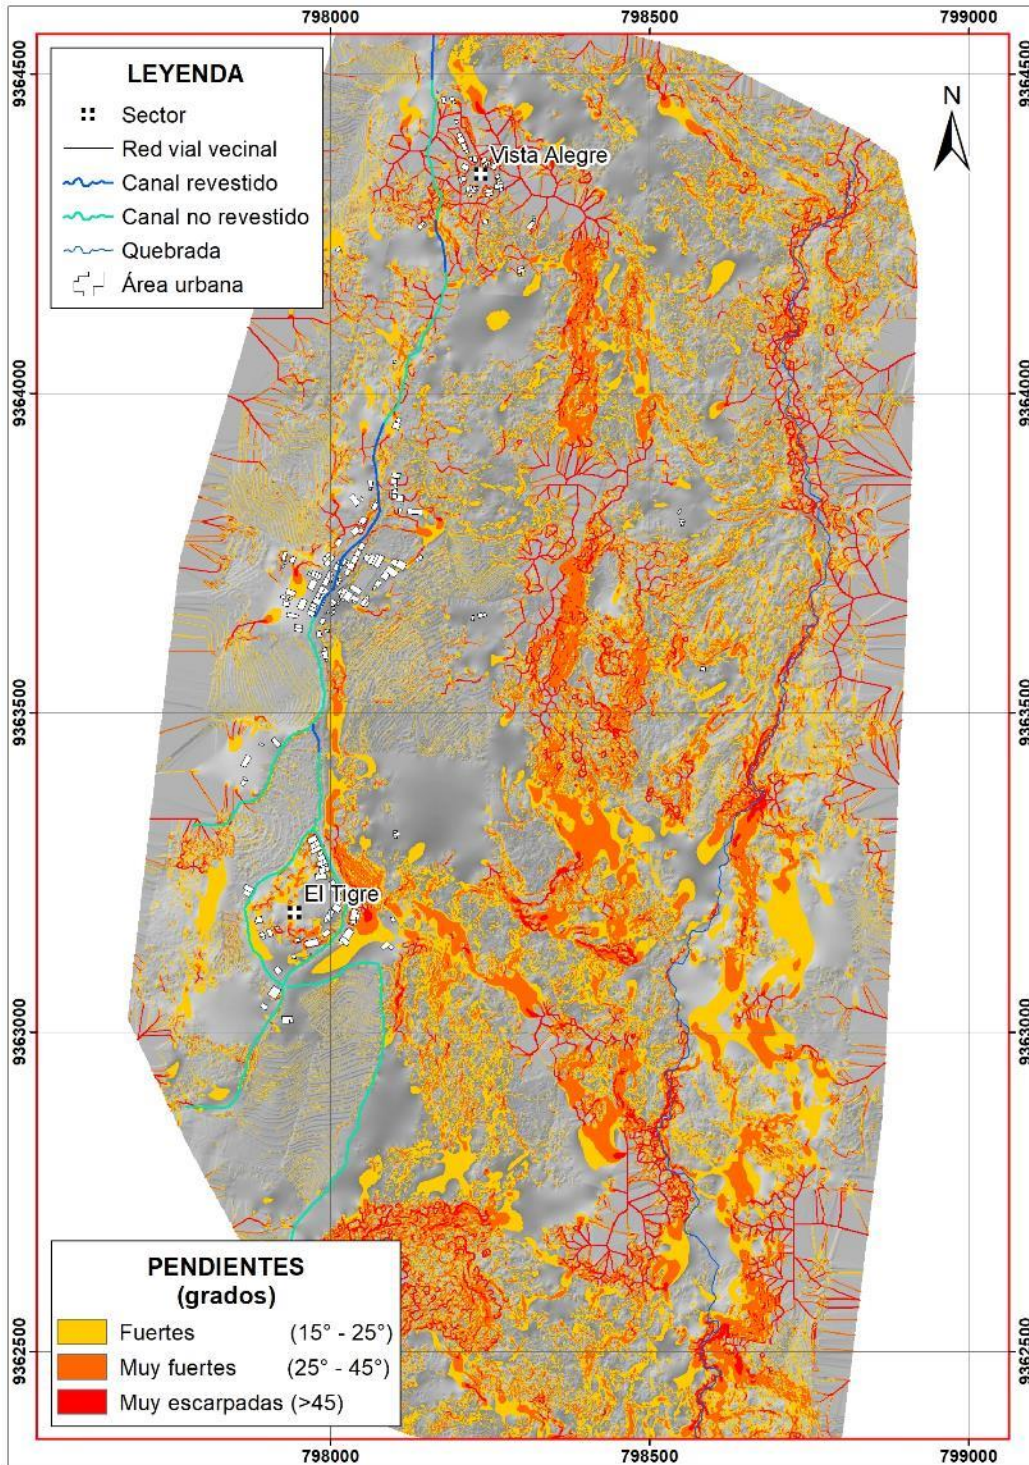
El análisis actual del relieve muestra que, las pendientes muy fuertes a muy escarpadas se encuentran en los escarpes de los deslizamientos y en el entorno a ellos; mientras que, las pendientes fuertes se distribuyen en terreno ondulados con probable ocurrencia a nuevos procesos de remoción en masa (figura 22).

**Figura 22.** Vista panorámica de las zonas afectadas por deslizamientos.

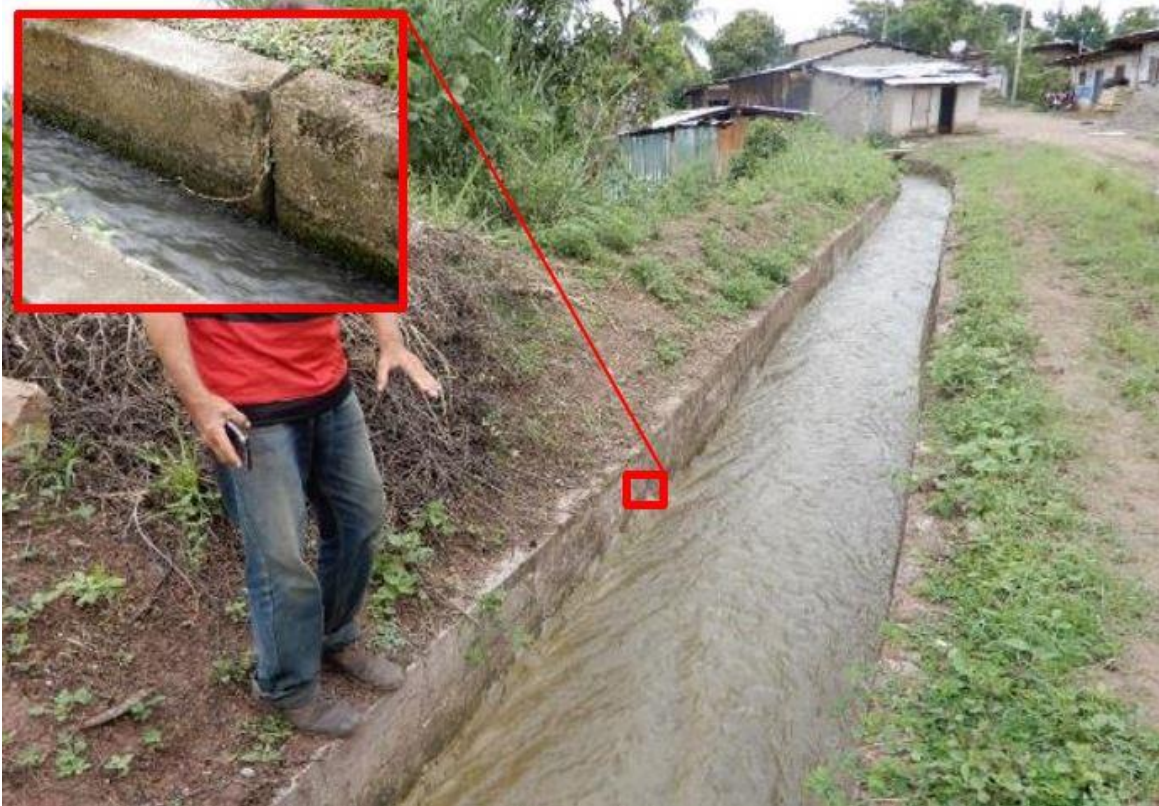
El canal de riego El Campesino tiene una longitud total de 3.2 km de longitud, del cual solo 18% se encuentra revestido de concreto y con la presencia de grietas, se divide en varias secciones que en total tiene 6 km y que atraviesa ambos pueblos de norte a sur (figura 24).

La sección restante del canal de riego no está revestida siendo un canal de tierra de 2,6 km, el agua que se acumula debido al agua de escorrentía y lluvia se infiltra hacia el subsuelo con dirección preferencial hacia la pendiente que desciende de oeste a este.

**Figura 24.** Vista del canal de riego El Campesino del centro Poblado El Tigre.

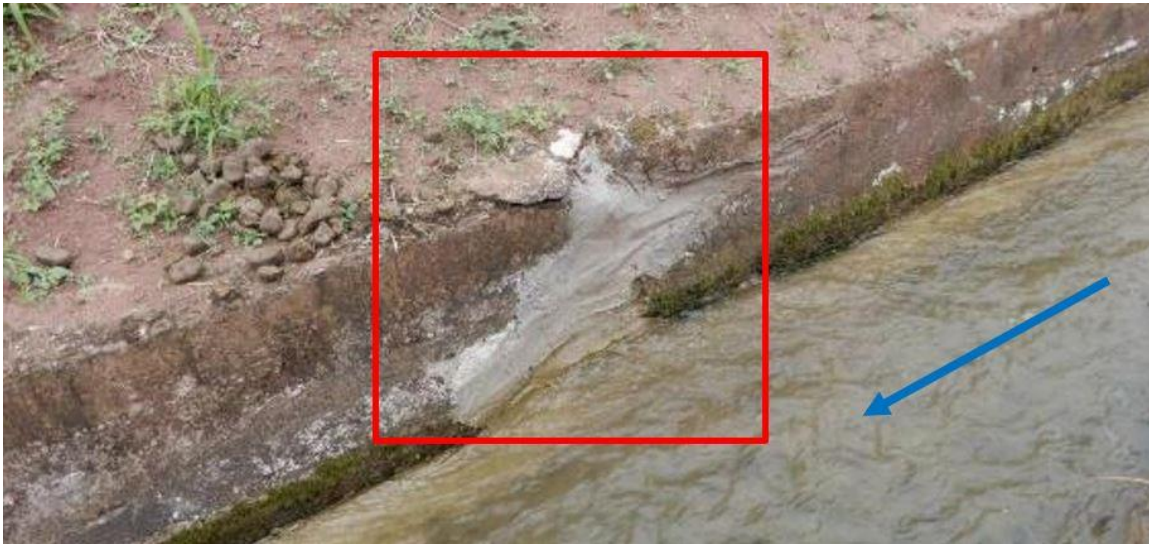
El canal abastece de agua a varios sectores próximos al centro poblado El Tigre, actualmente se encuentra en uso, pero existen varios puntos en donde el agua se infiltra a través del concreto que presenta fisuras y constantemente es interrumpido debido a los deslizamientos activados por lluvias (figura 25).

**Figura 25.** Canal de riesgo El Campesino.

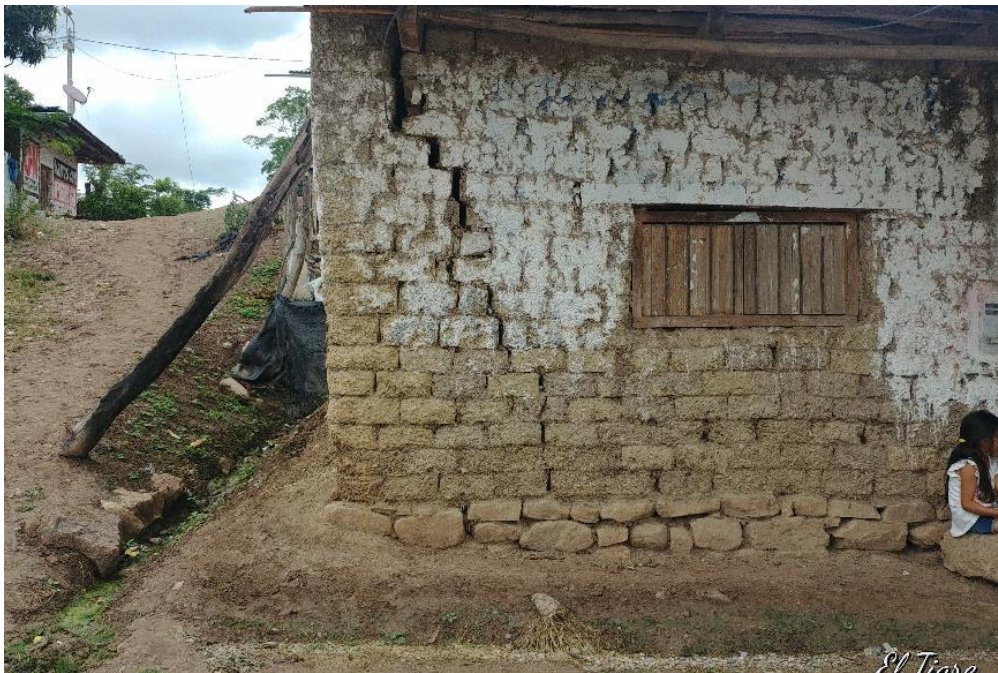
Se han registrado daños en las viviendas ubicadas próximas a las zonas de deslizamientos, el principal material de construcción es el adobe, madera y quincha. Los daños se acentuaron en el mes de febrero del 2017 en la temporada de lluvias del Niño Costero. Según el Informe N° 344-2019-SGRD/MPU-BG, indica que se han identificado 32 viviendas afectadas por infiltraciones de agua provenientes del canal El Campesino (figura 26).

**Figura 26.** Tramo de 50 m de tubería con empalmes críticos.

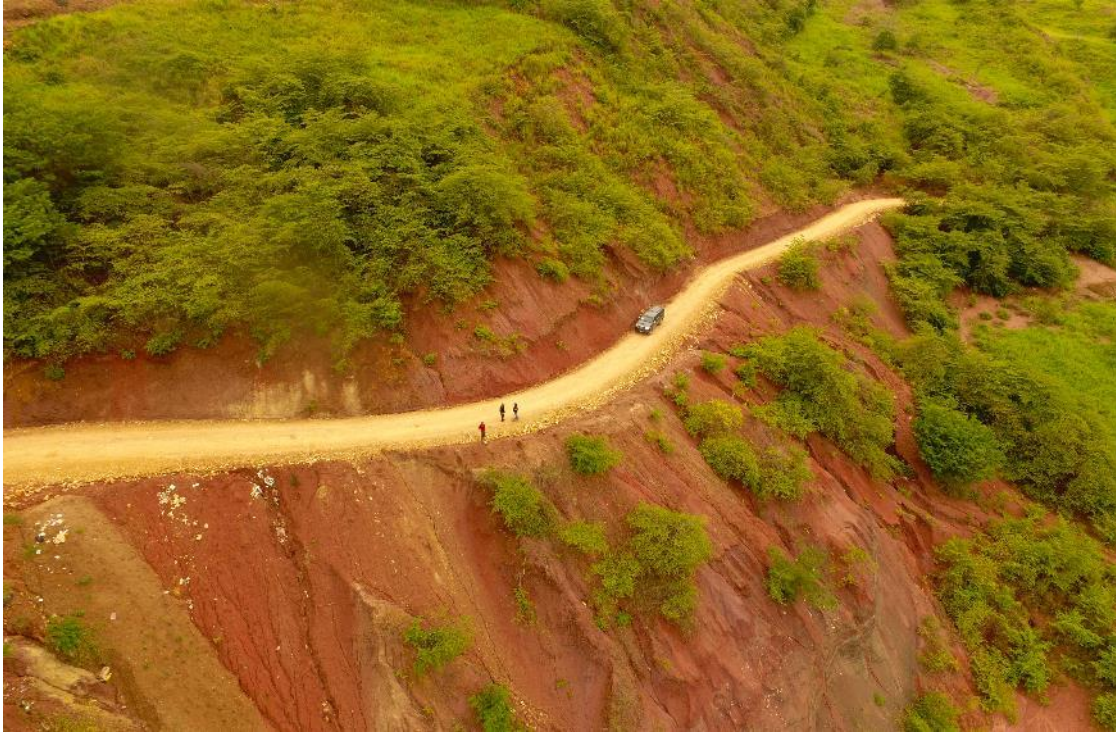
El deslizamiento DR-01 afecta la trocha carrozable que comunica al centro poblado El Tigre con el sector San Miguel, aproximadamente 110 m de vía fueron interrumpidos, limitando el tránsito de varios sectores (fotografía 05).

**Fotografía 05.** Tramo de 50 m de tubería con empalmes críticos.
