Riesgo Geológico en la Región Cajamarca

Boletín N° 44 Serie C
Geodinámica e Ingeniería Geológica

Bilberto Zavala Carrión
Malena Rosado Seminario

Instituto Geológico Minero
y Metalúrgico - INGEMMET

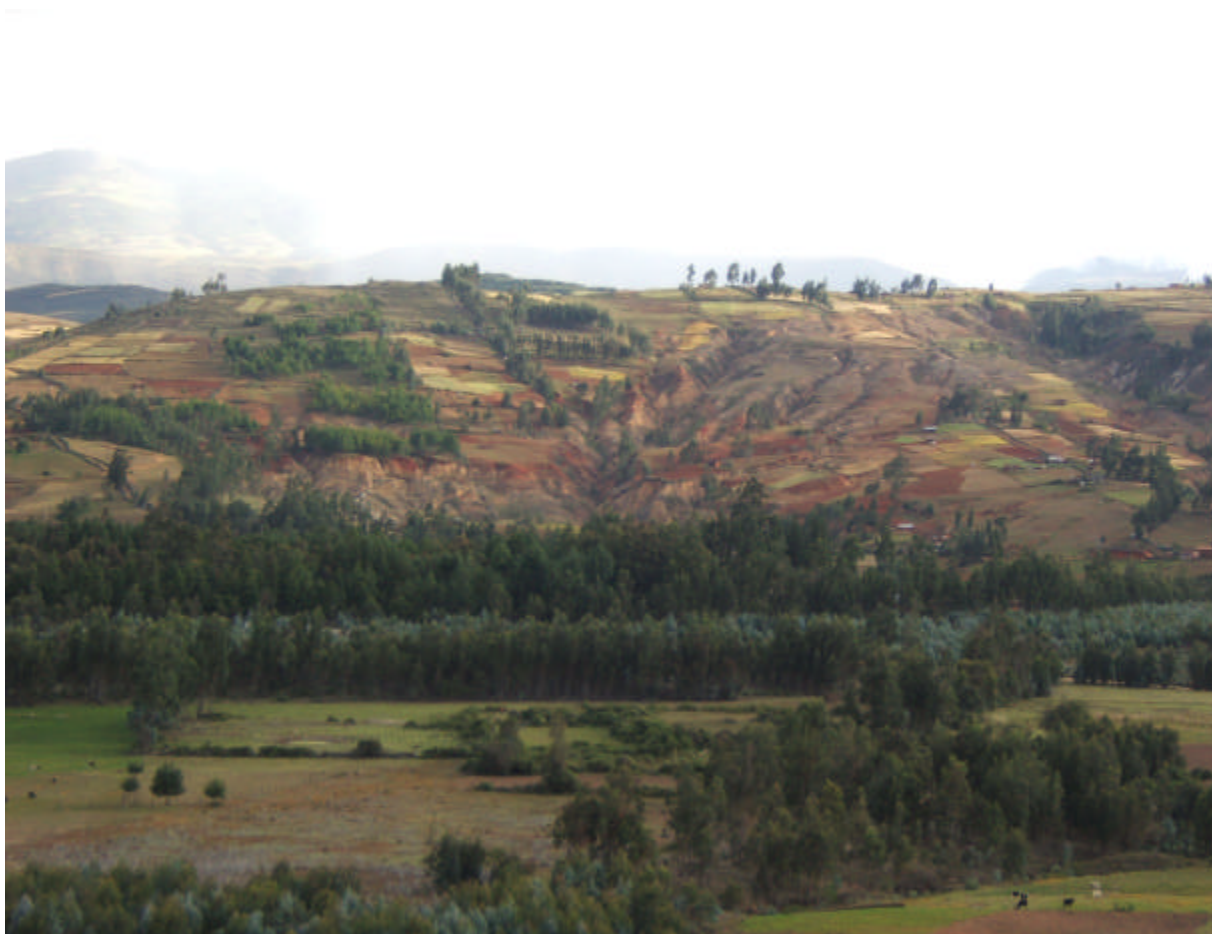
Foto 18 Canales o surcos de erosión de laderas avanzados.

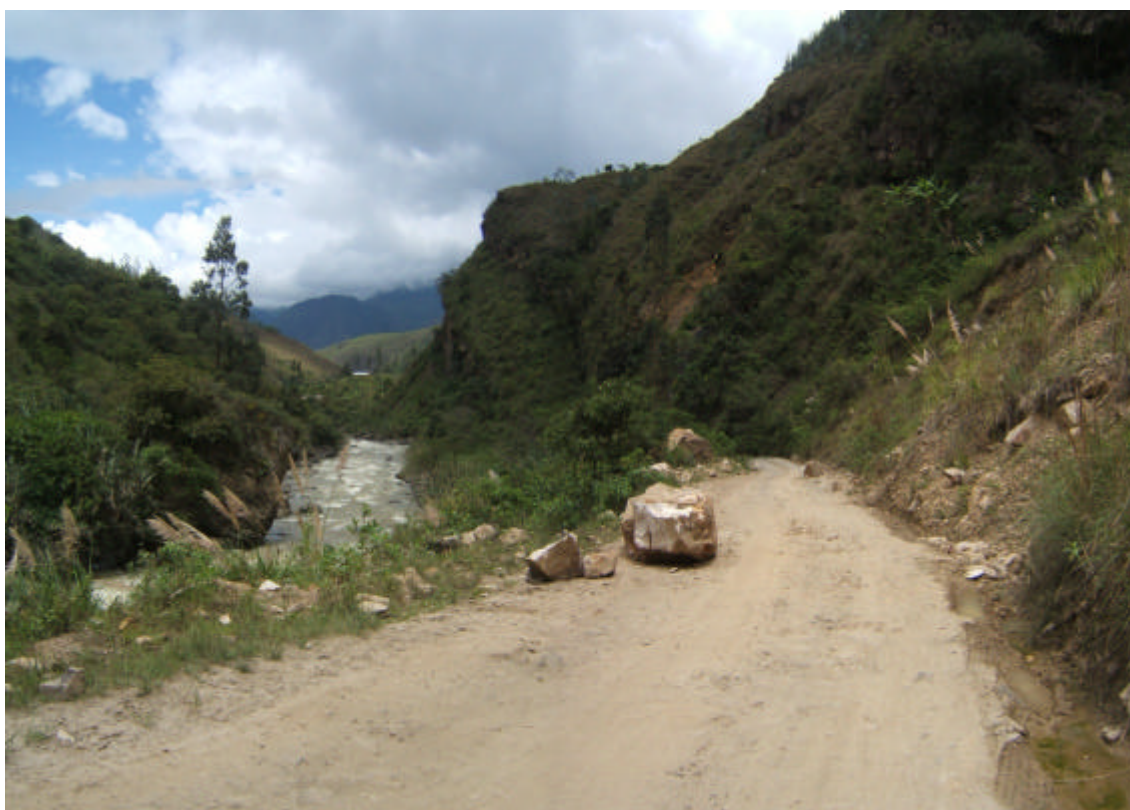
Foto 22 Tramo de carretera Bambamarca-Paccha susceptible a la ocurrencia de caída de rocas.

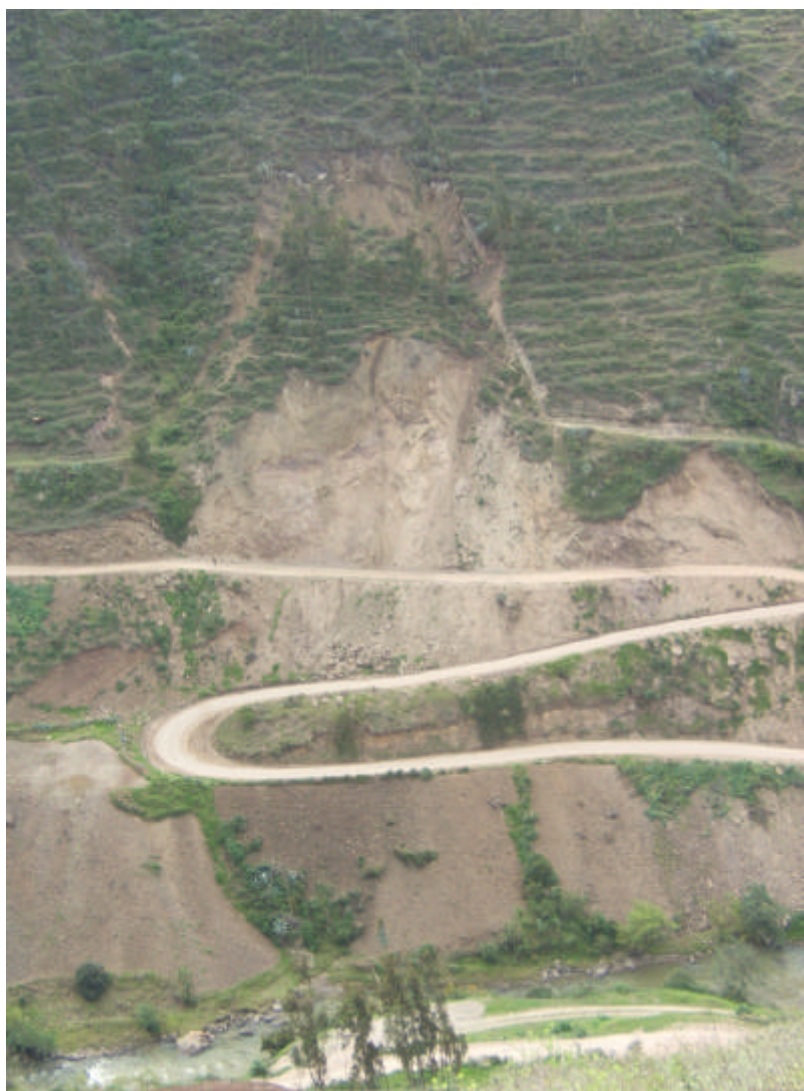
Foto 25 Deslizamiento traslacional en el sector de Bambamarca, comprometiendo dos desarrollos de carretera.

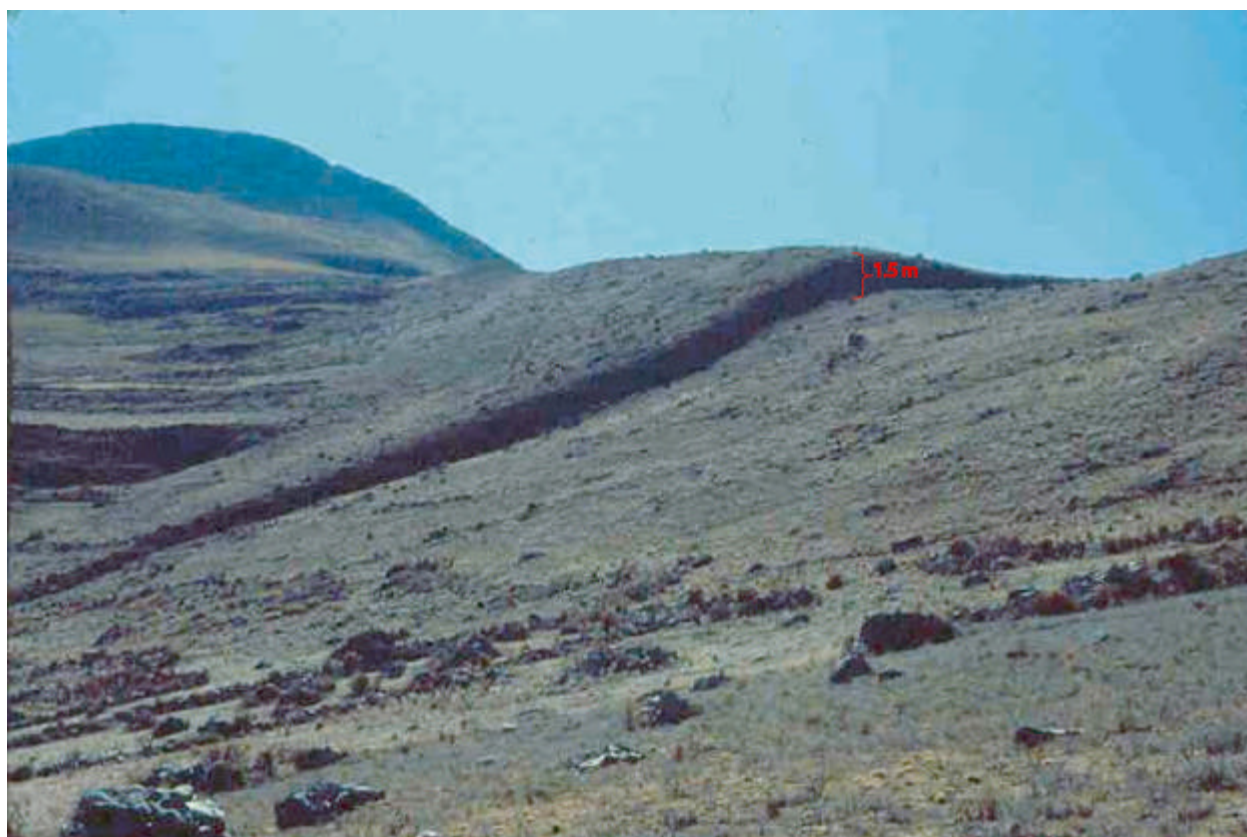
Foto 35 Vista de la escarpa de la falla de Chaquilbamba (tomada de Bellier *et al.*, 1989).

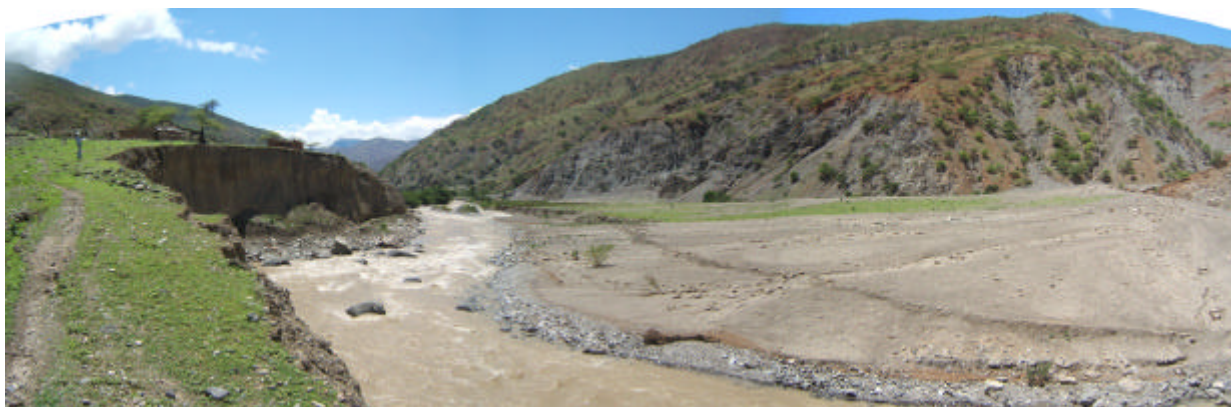
Foto 36 Valle del río Huancabamba, vista aguas abajo. Se distingue un depósito de huaico en la margen derecha y una terraza de erosión fluvial en la margen izquierda.

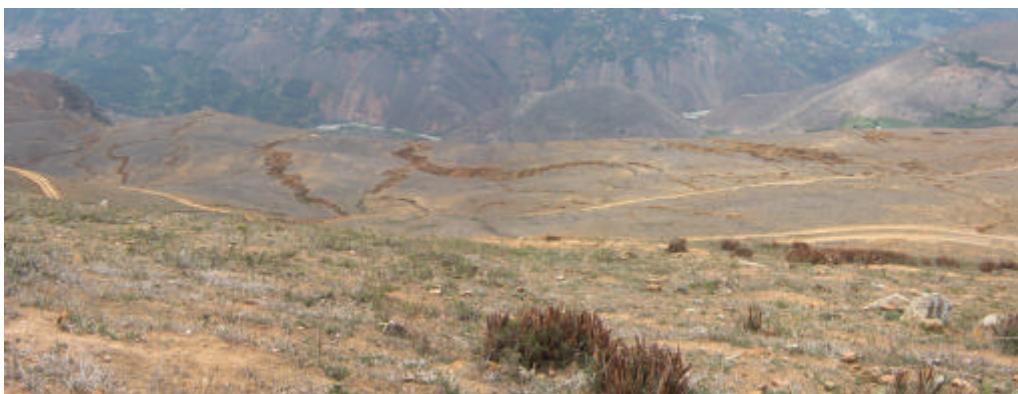
Foto 38 Erosión en cárcavas en el sector de cerro Tayaorco, Cañapampa, carretera hacia Suchubamba y Cospán.

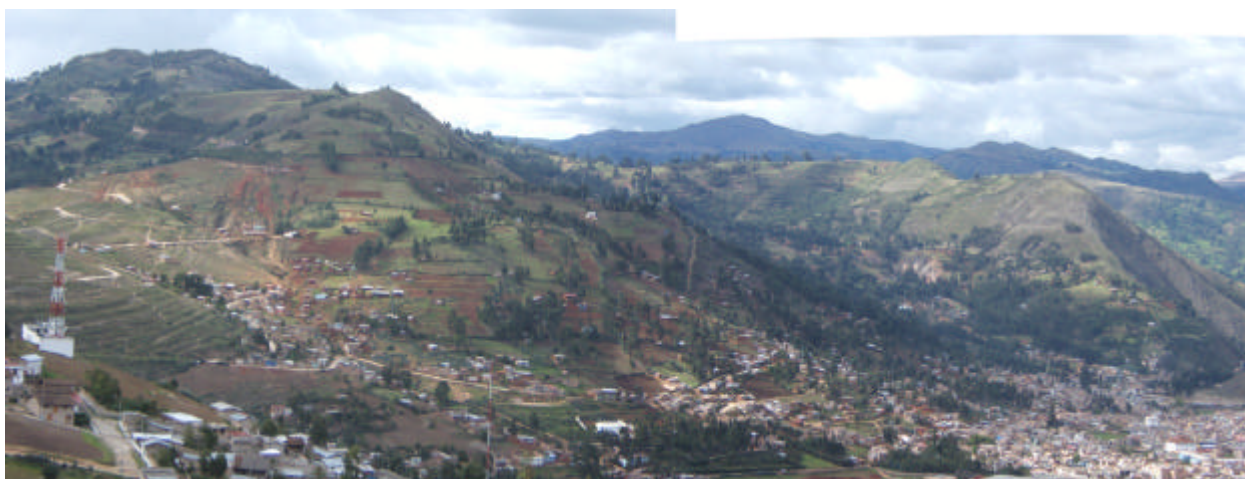
Foto 41 Vistas de la ocupación de áreas de expansión urbana reciente, ubicadas sobre laderas circundantes susceptibles a erosión pluvial.

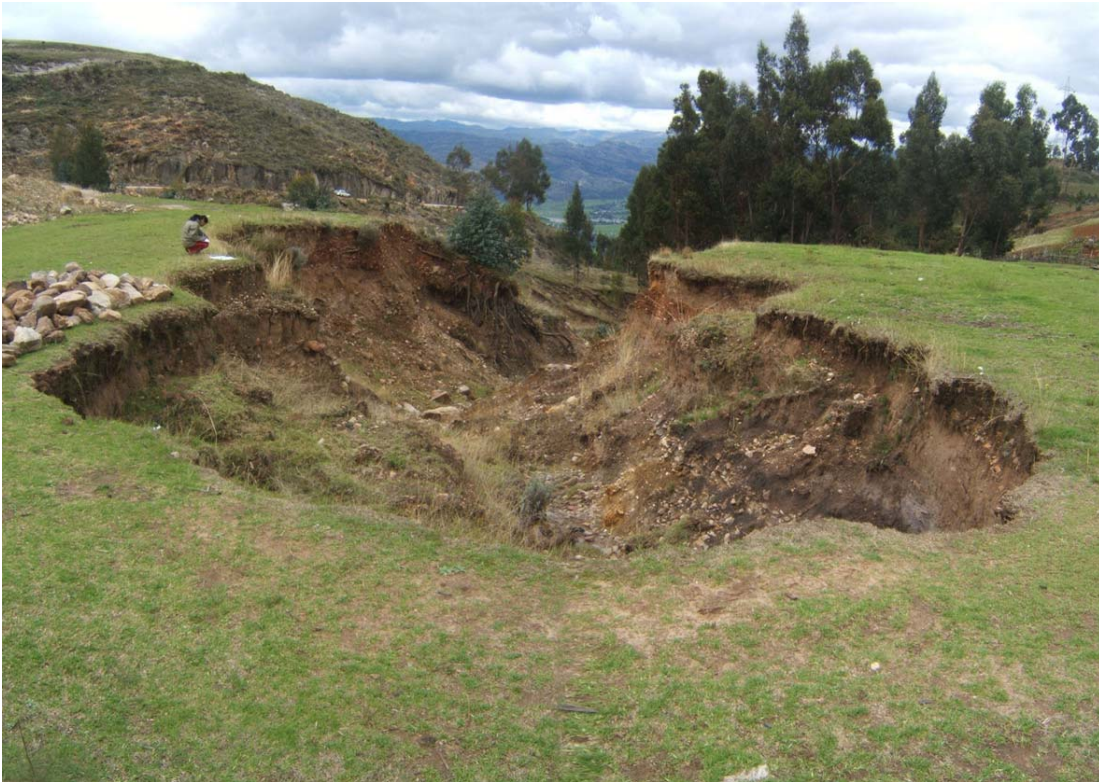
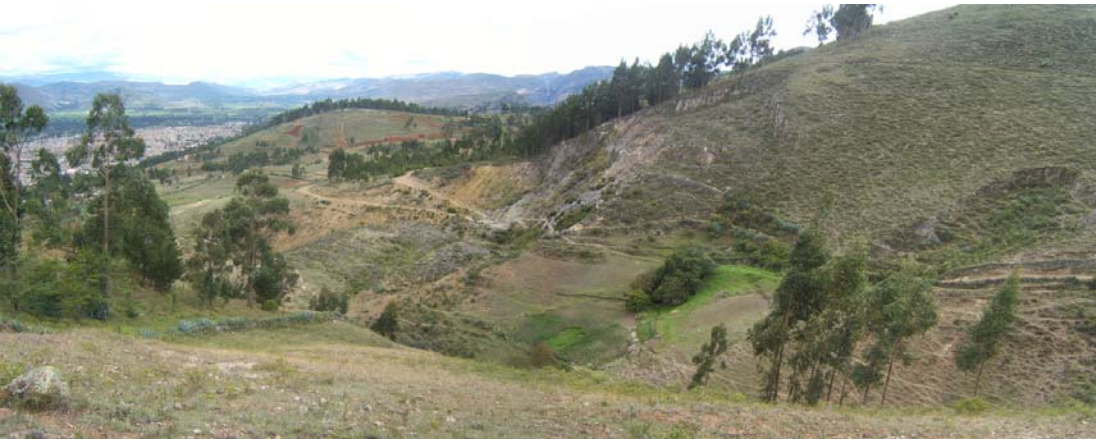
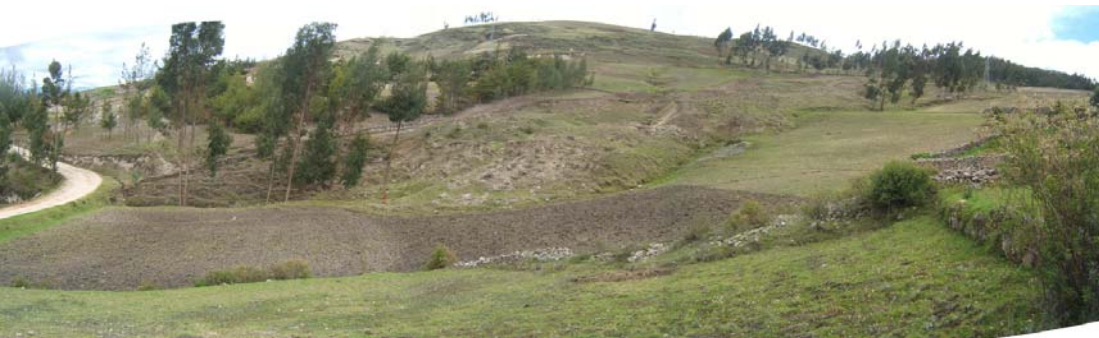
Foto 42 Vistas que muestran procesos geodinámicos principales reconocidos en particular en las laderas circundantes a la ciudad, tanto de erosión en cárcavas, surcos y deslizamientos o derrumbes hacia las caras libres de quebradas que drenan hacia la ciudad de Cajamarca.

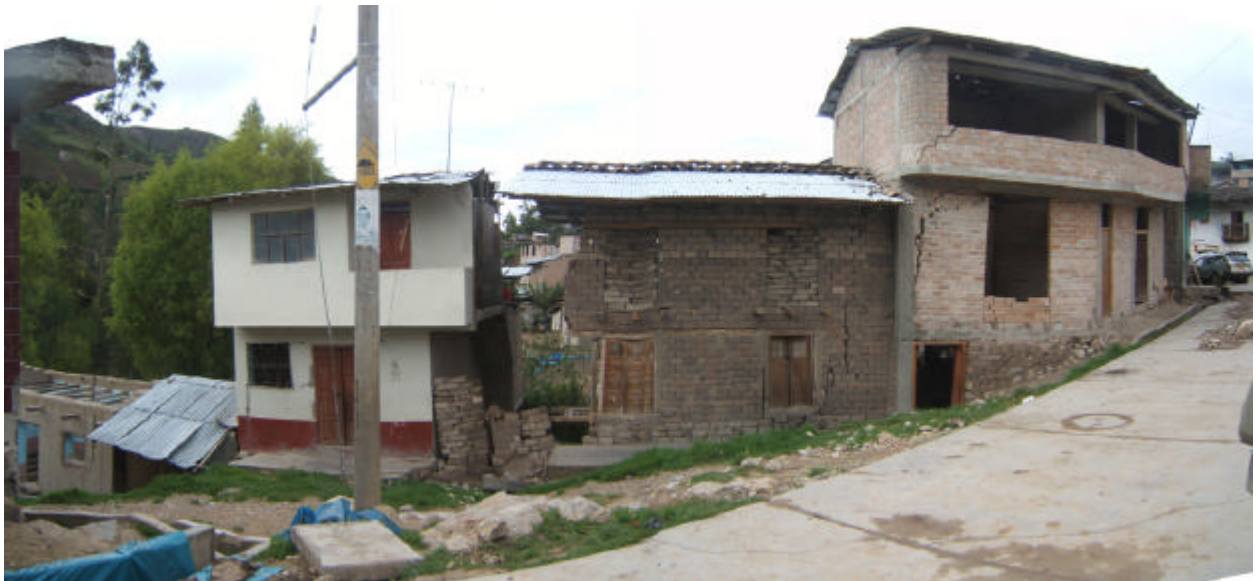
Foto 46 Vistas de daños en las viviendas y áreas de cultivo del Barrio de Cinco Esquinas, Bambamarca, afectado por deslizamiento de tierras.

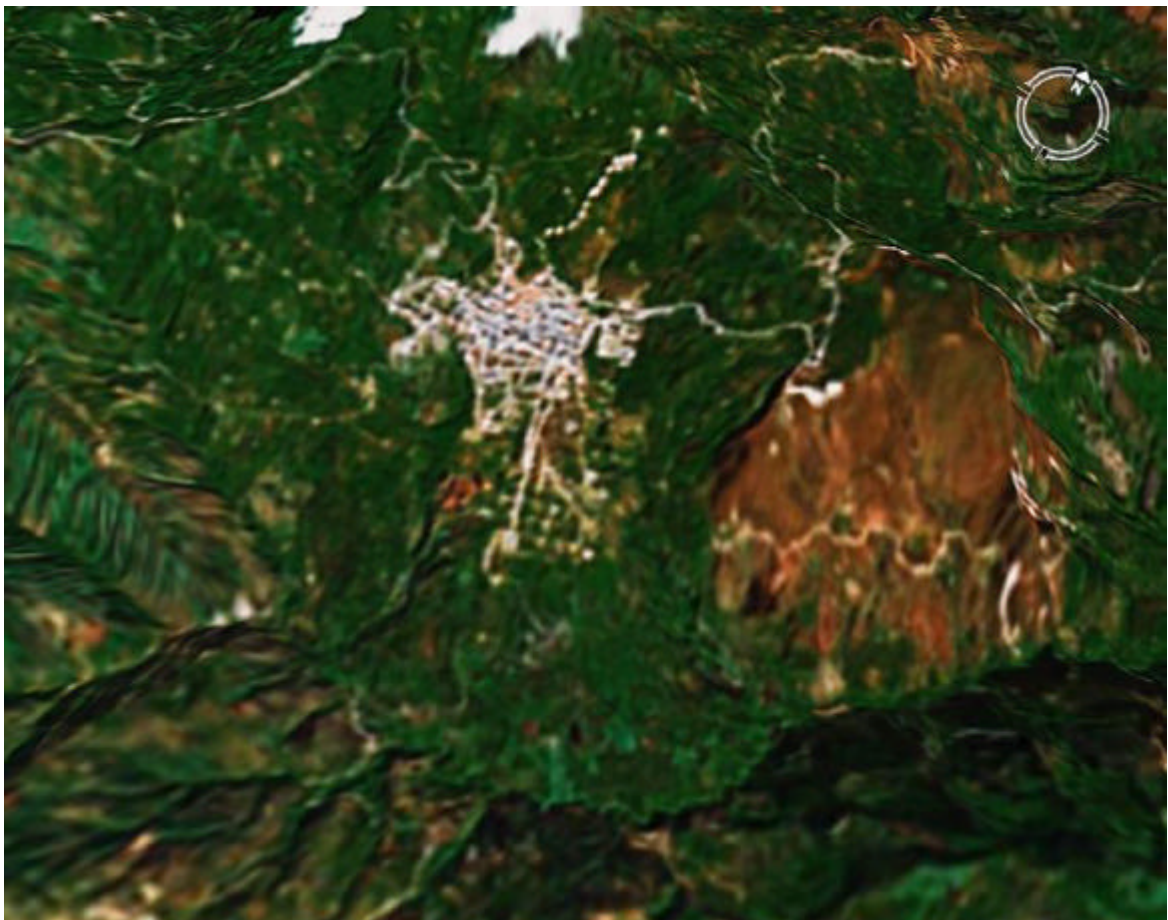
De forma similar, la ciudad de San Ignacio morfológicamente se encuentra emplazada sobre un antiguo depósito de deslizamiento, de gran dimensión (foto 47). Los peligros geológicos actuales se relacionan a flujos de lodo e inundaciones en algunas quebradas que cruzan la ciudad (Alcaparrosa); procesos de deforestación de laderas generan, además, problemas en la carretera de acceso a la ciudad⁵⁹.

Foto 47 Imagen satelital del sector de San Ignacio. Se distingue una escarpa semicircular suave y un depósito de remoción con desviación del cauce notoria al pie de la ladera.

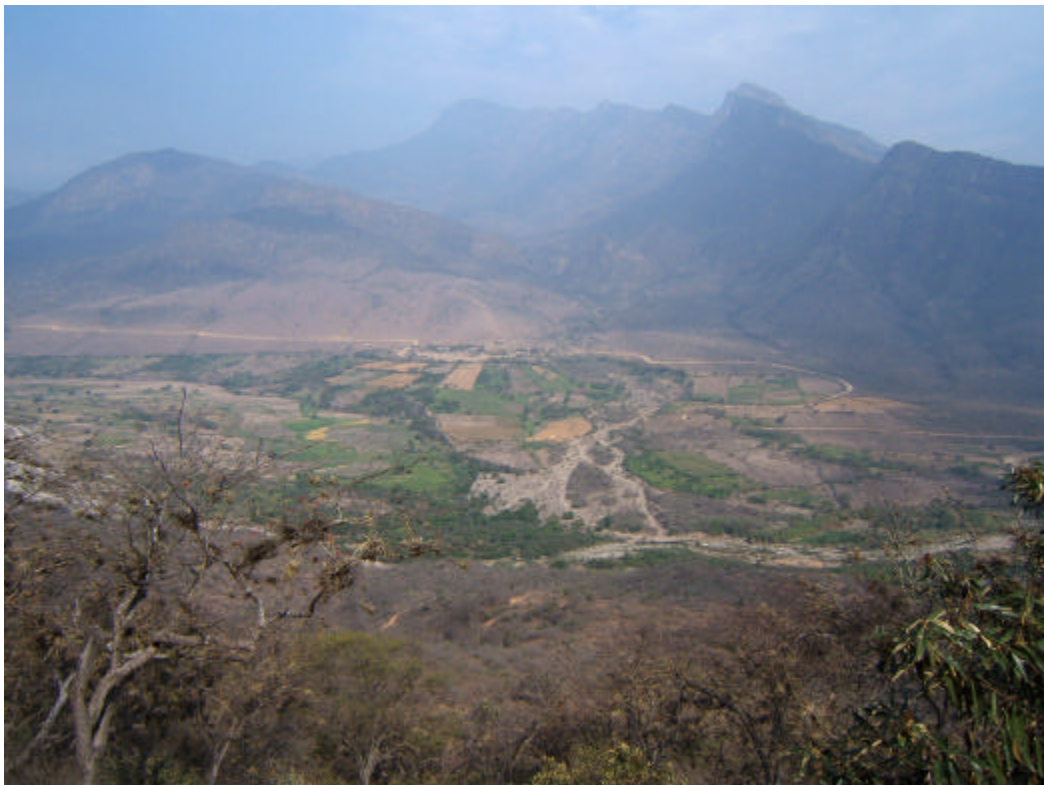
Foto 50 Cono de deyección del huaico que discurrió por la quebrada Carrizal (distrito de Llama, Chota).

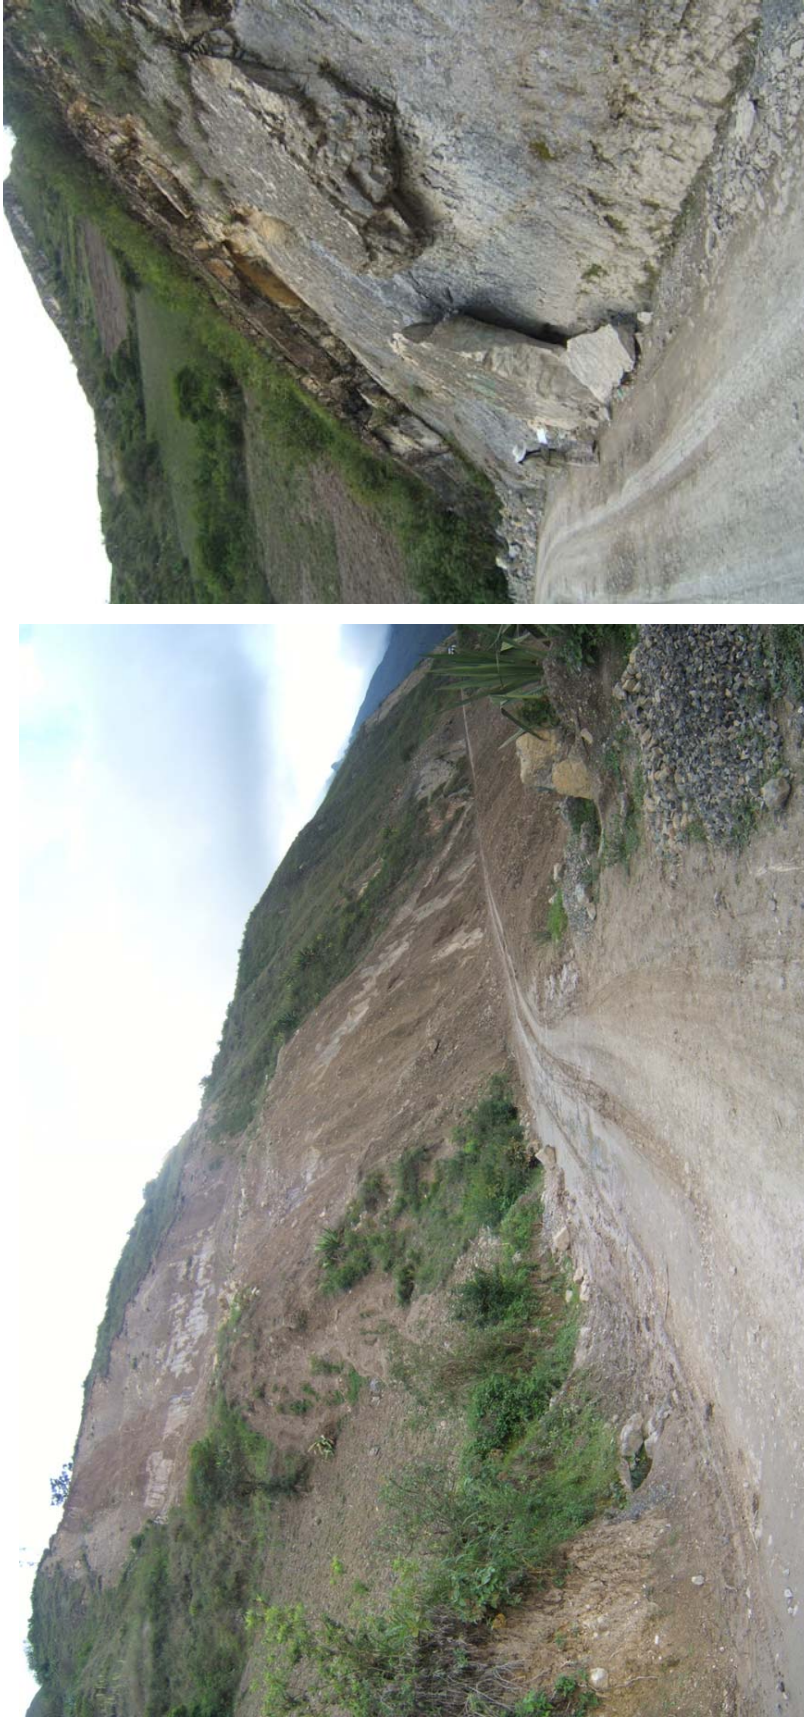
Foto 52 Deslizamientos traslacionales en el sector de El Pollo, cerca de Paccha, afectan periódicamente tramo de carretera de acceso a Paccha y Chadín.

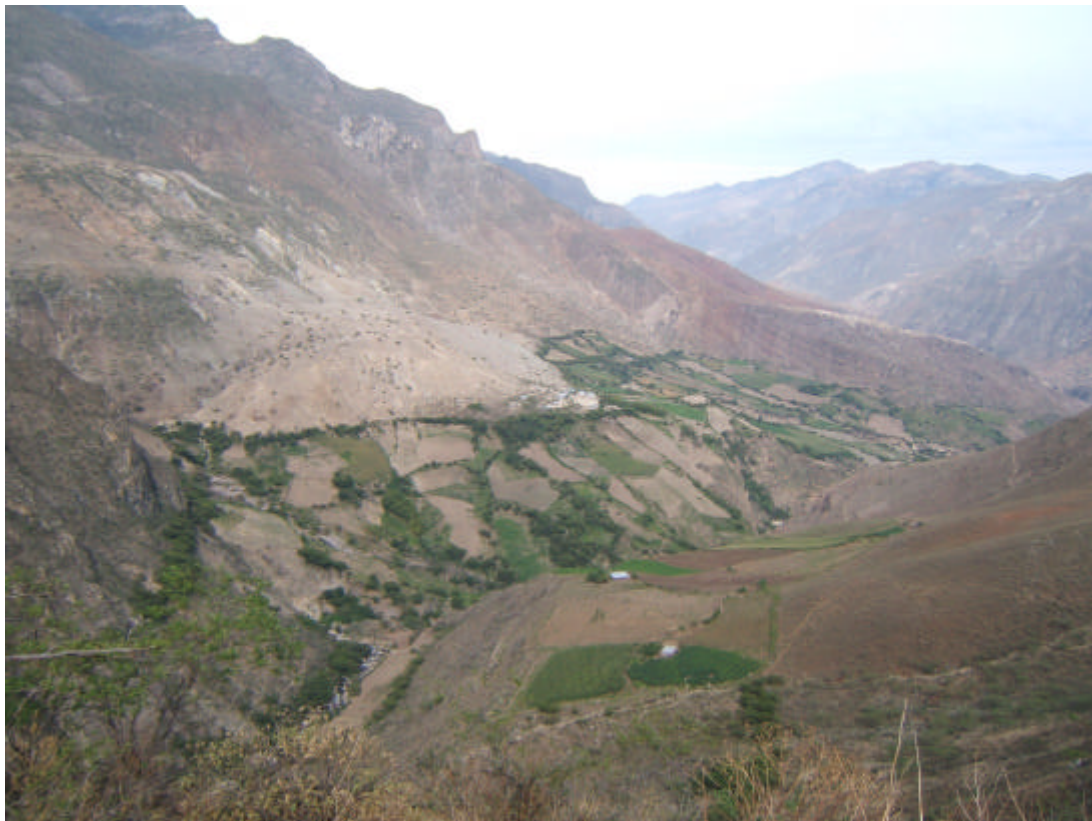
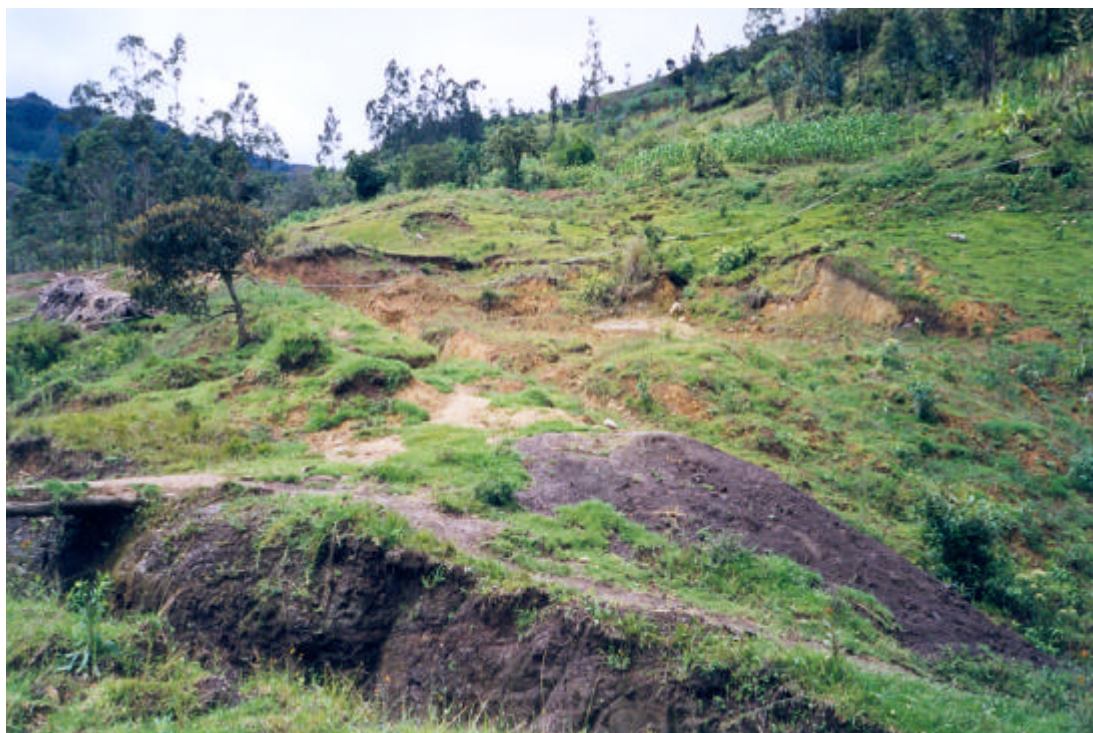
Foto 55 Vistas de los deslizamientos de Cascadén (foto superior) y Pulán (vista inferior), que afectan áreas de cultivo.

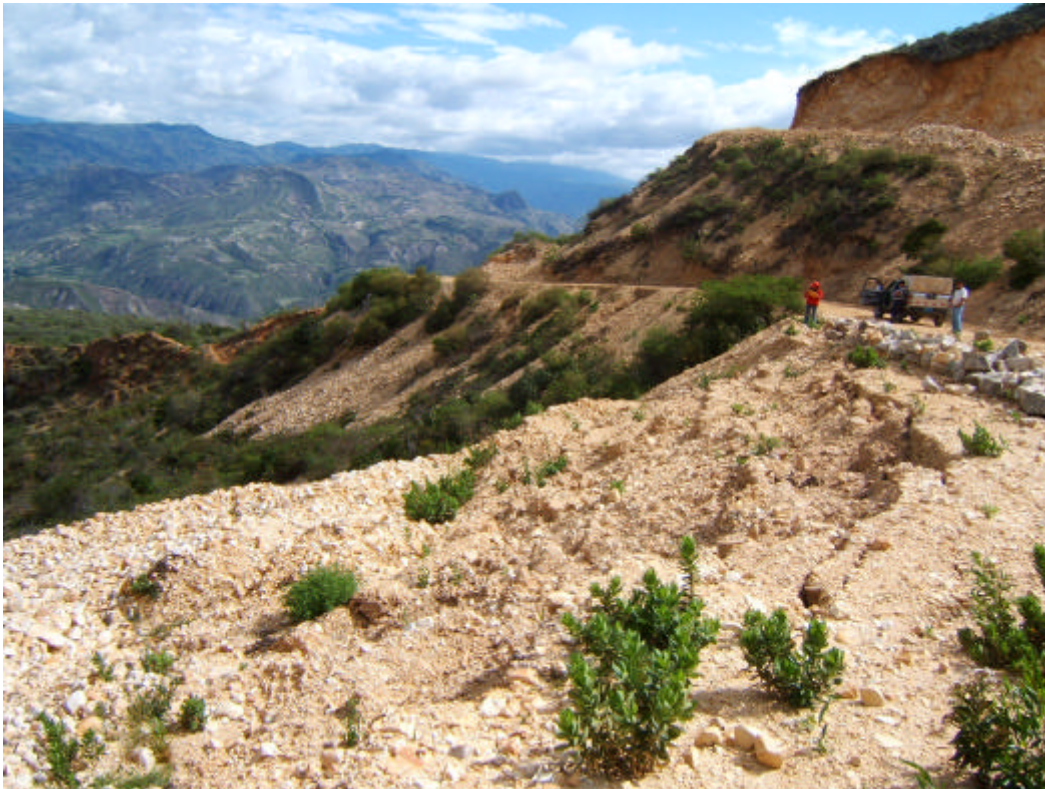
Foto 56 Agrietamientos y saltos del deslizamiento en el sector de Tayapampa (distrito de Chancay Baños, provincia de Santa Cruz).

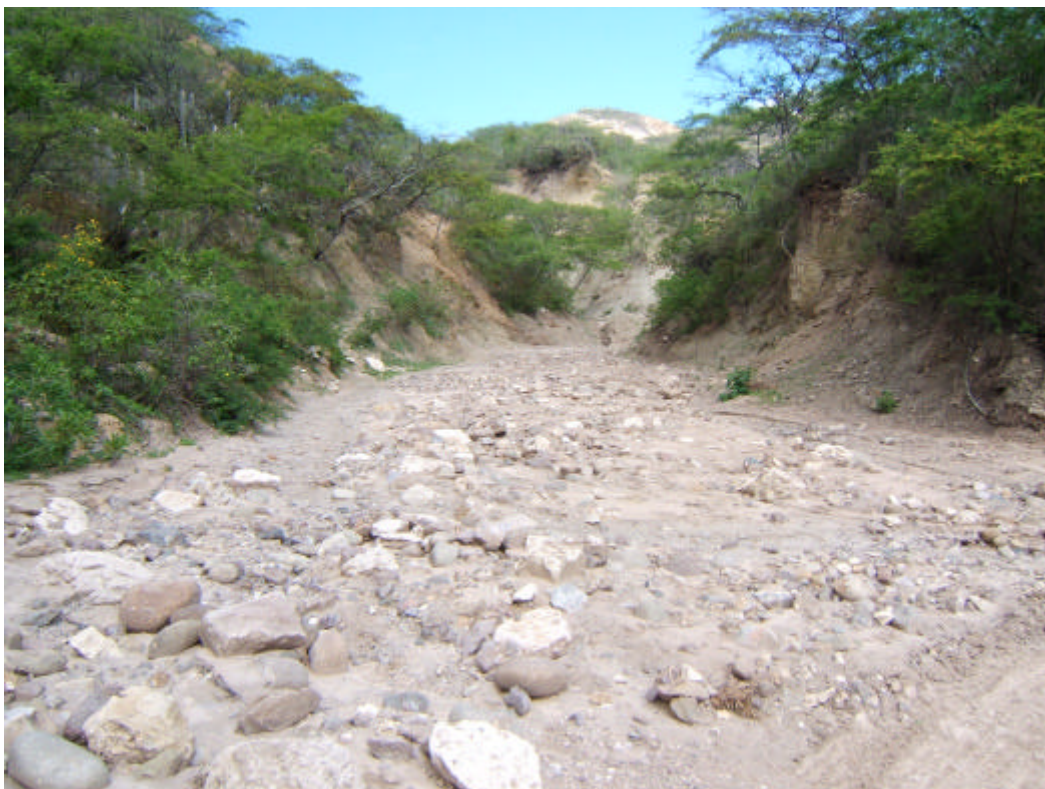
Foto 57 Área susceptible a huaicos, carretera Santa Cruz- Chancay Baños.

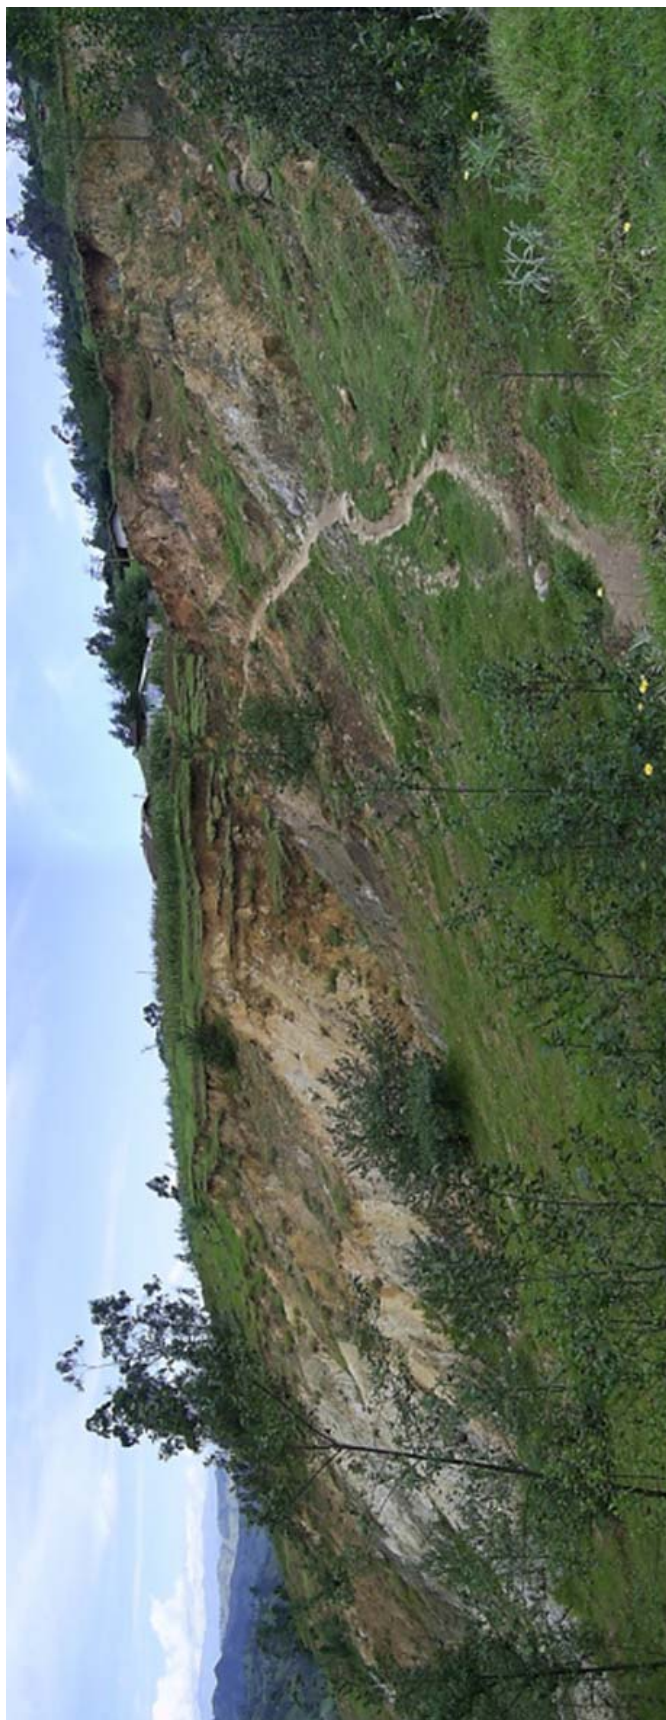
Foto 58 Escarpa de deslizamiento-flujo en el sector de Calquis. Se observan actualmente reactivaciones en la escarpa, que produce el asentamiento de Pastizales, Calquis, San Miguel de Pallaquez.

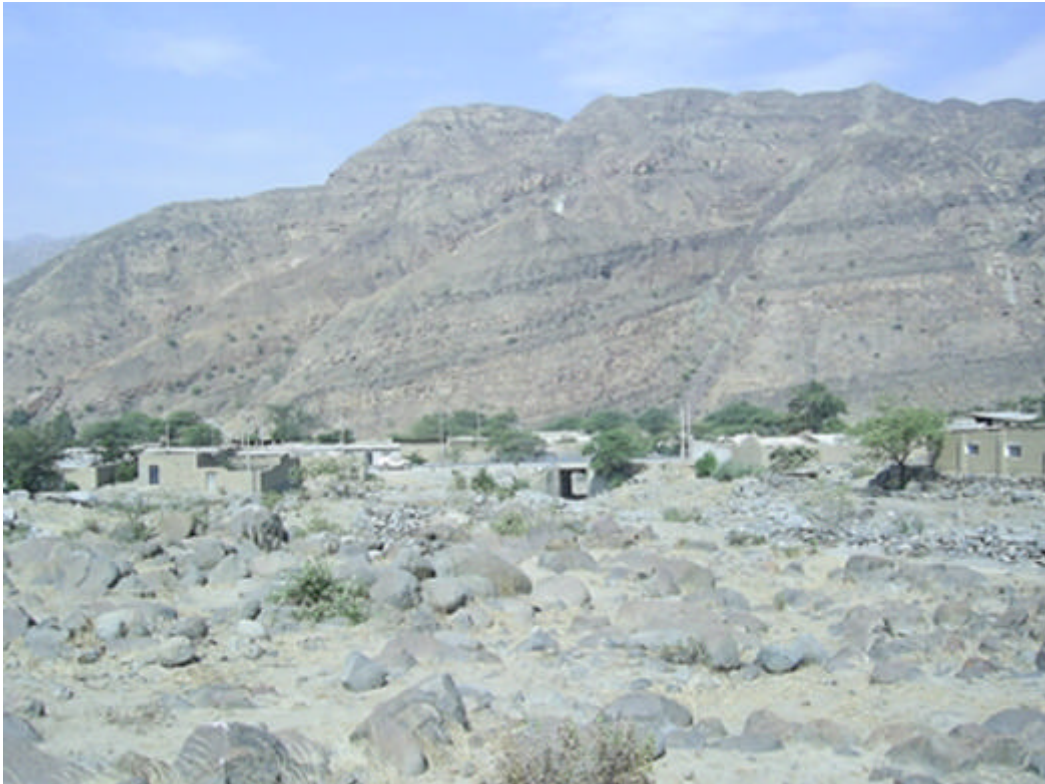
Foto 61 Depósitos de material de hualca antiguo donde se encuentra asentado el poblado de Pay Pay, Yonán, Cajamarca.

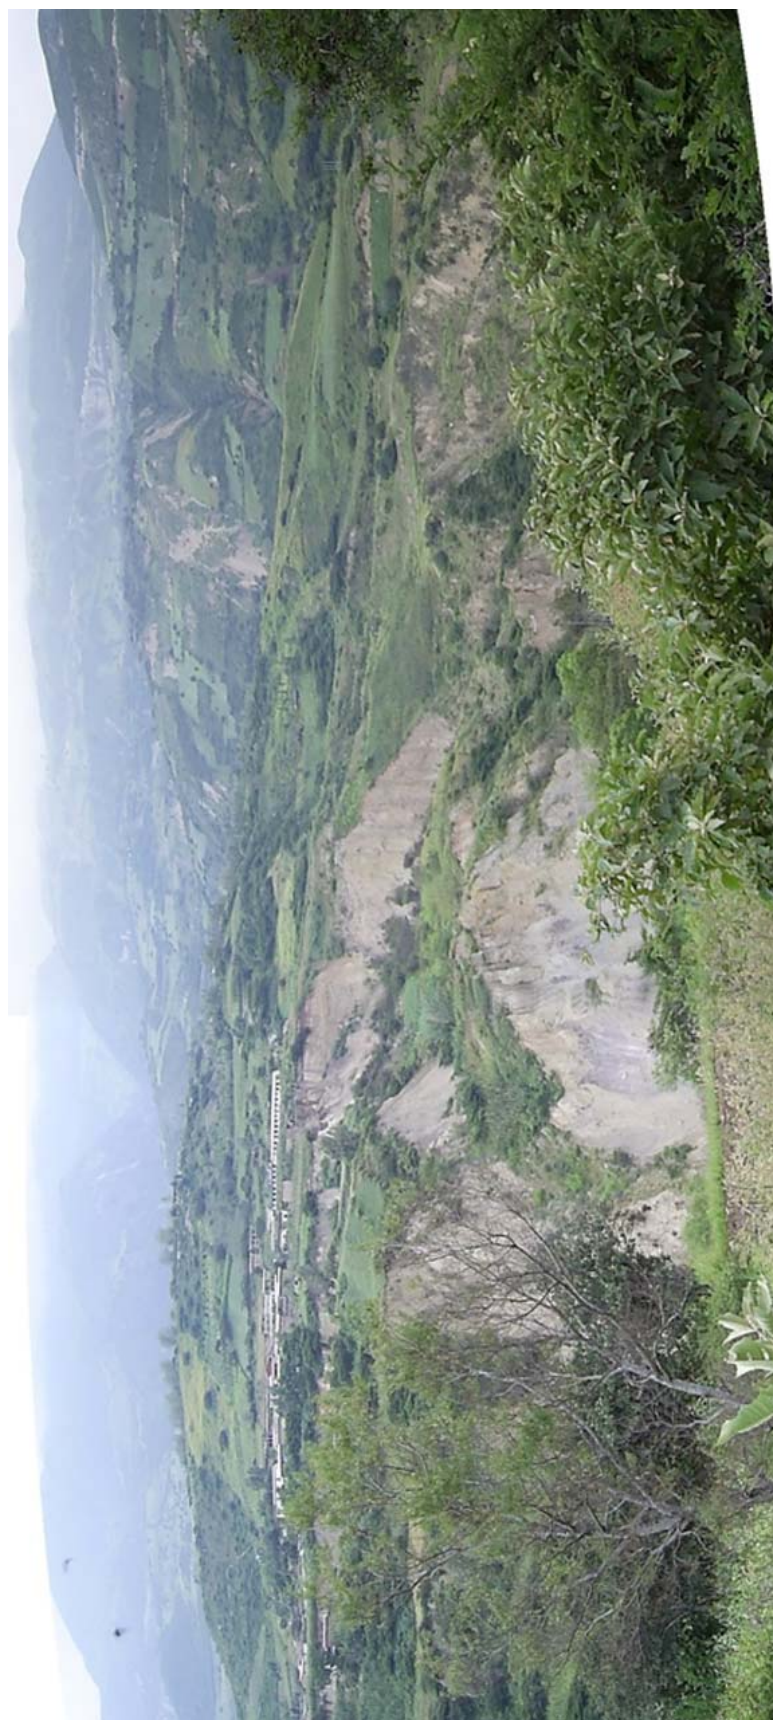
Foto 69 Deslizamientos en el sector de Choropampa, dentro del cuerpo de un deslizamiento antiguo se han producido reactivaciones que afectaron tramo de carretera y pueden afectar viviendas ubicadas al borde de la escarpa, Magdalena, Cajamarca.

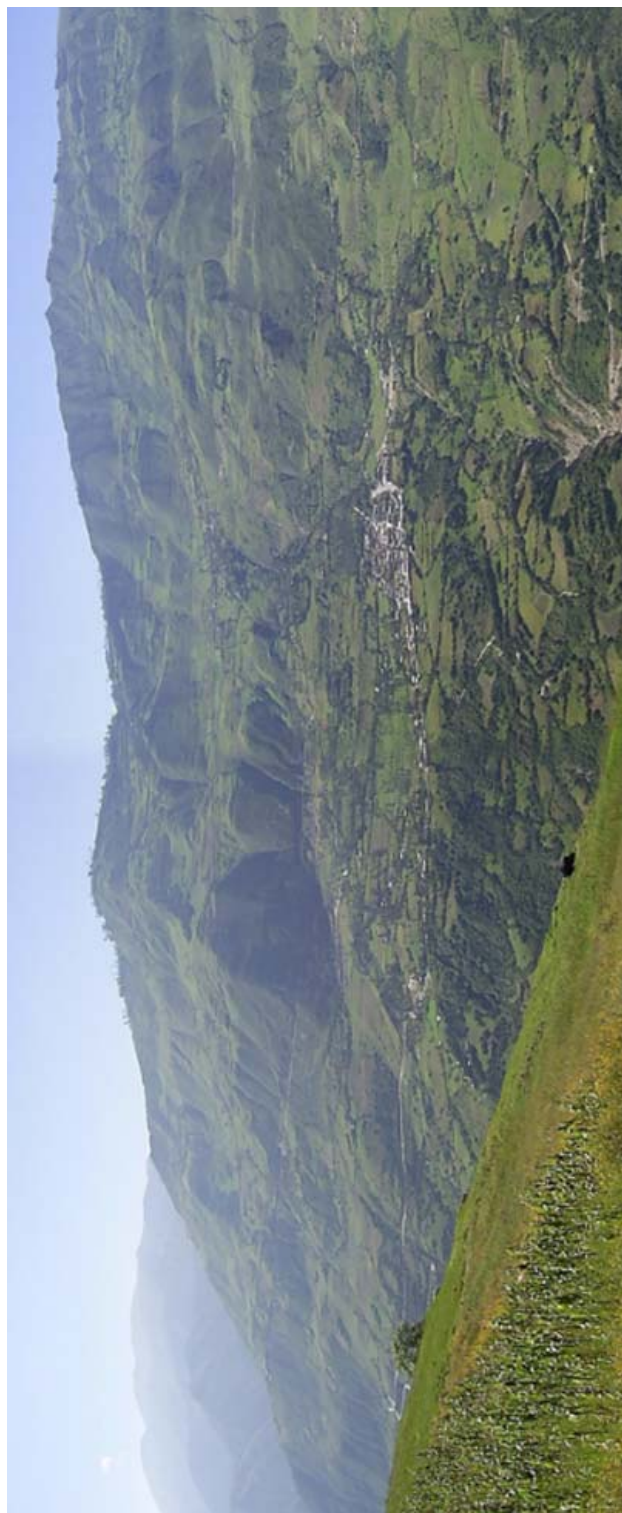
Foto 72 Vista panorámica del distrito de San Juan-Cajamarca, ubicado en el cuerpo de un deslizamiento flujo antiguo, donde se han producido reactivaciones manifestadas con agrietamientos en las viviendas del sector de Pueblo Nuevo.

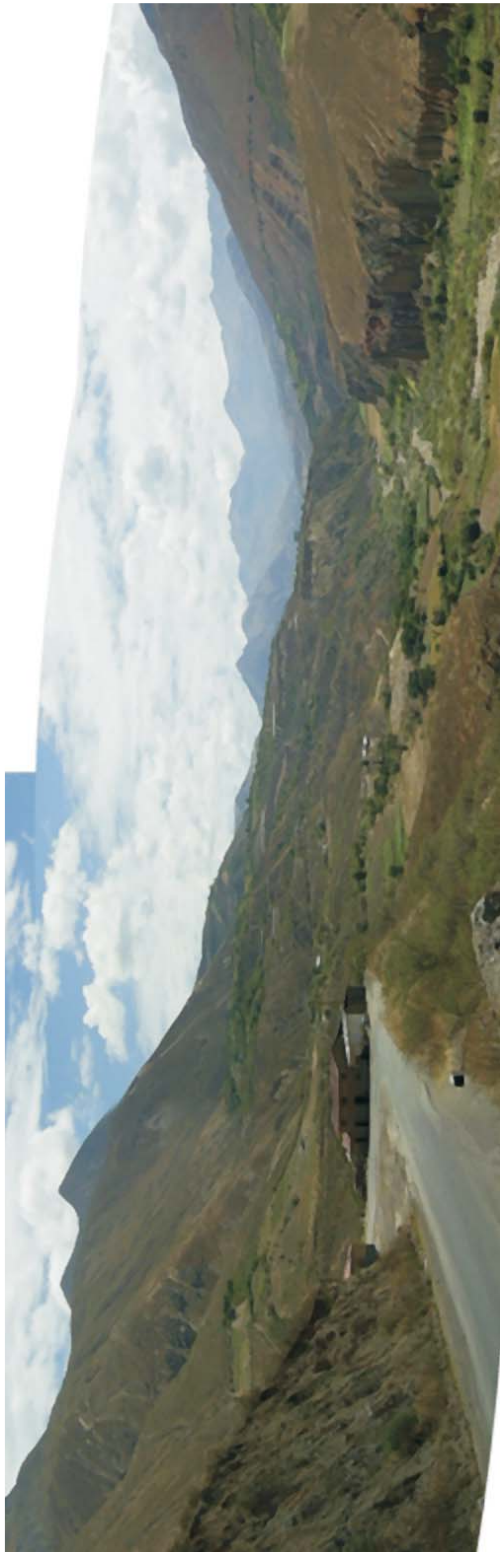
Foto 73 Vista panorámica de Huana Huana, carretera atraviesa un deslizamiento antiguo reactivado; pérdida de plataforma de carretera.

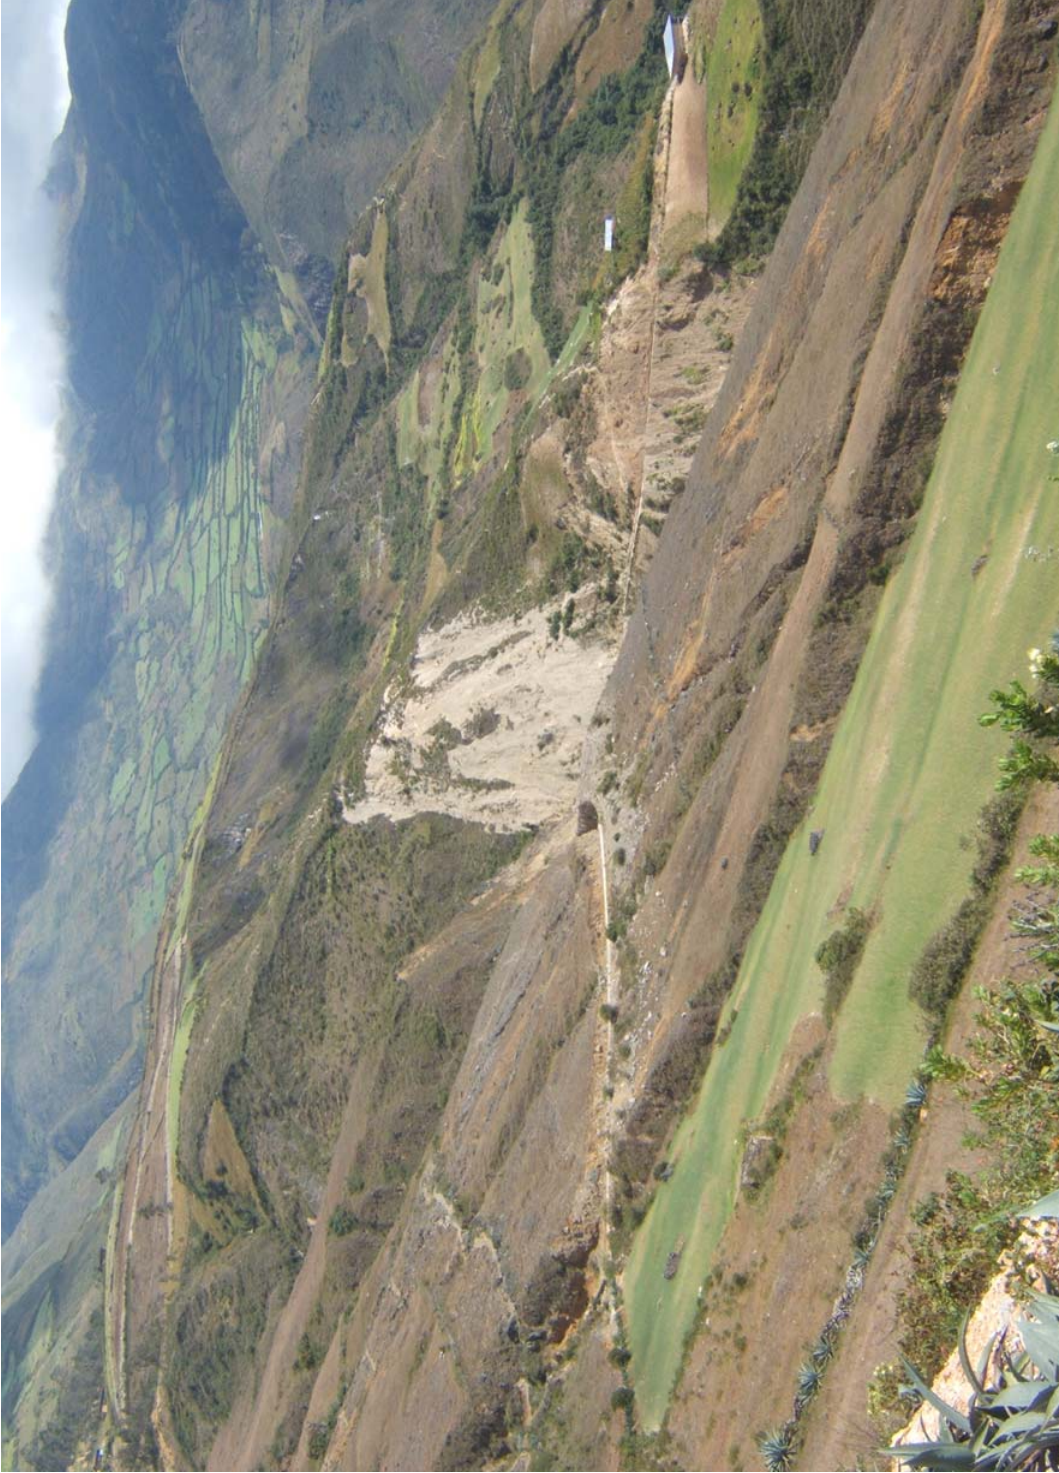
Foto 75 Deslizamiento traslacional que afecta tramo de la carretera de acceso a Chumuch.
