Riesgo Geológico en la Región Cajamarca

Boletín N° 44 Serie C
Geodinámica e Ingeniería Geológica

Bilberto Zavala Carrión
Malena Rosado Seminario

Instituto Geológico Minero
y Metalúrgico - INGEMMET

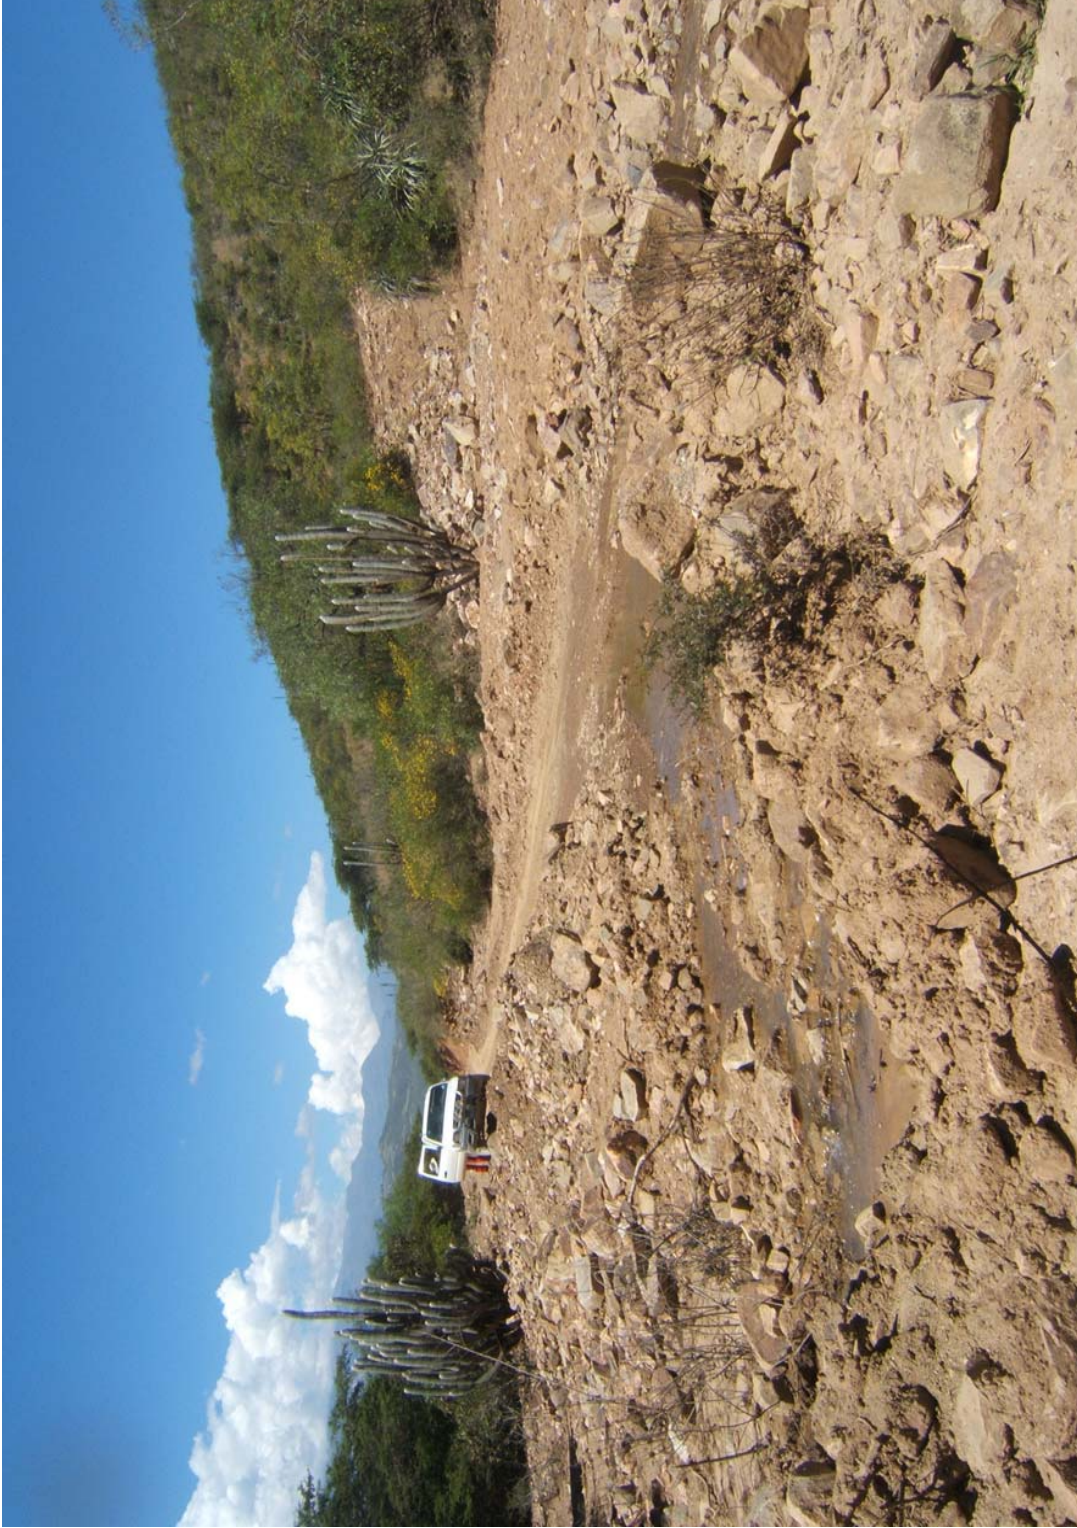
Foto 81 Depósito de huaico que afectó un sector de la carretera Tabacal-Cachachi. Zona de huaiicos periódicos por presencia de erosión de laderas en la cabecera de quebrada.

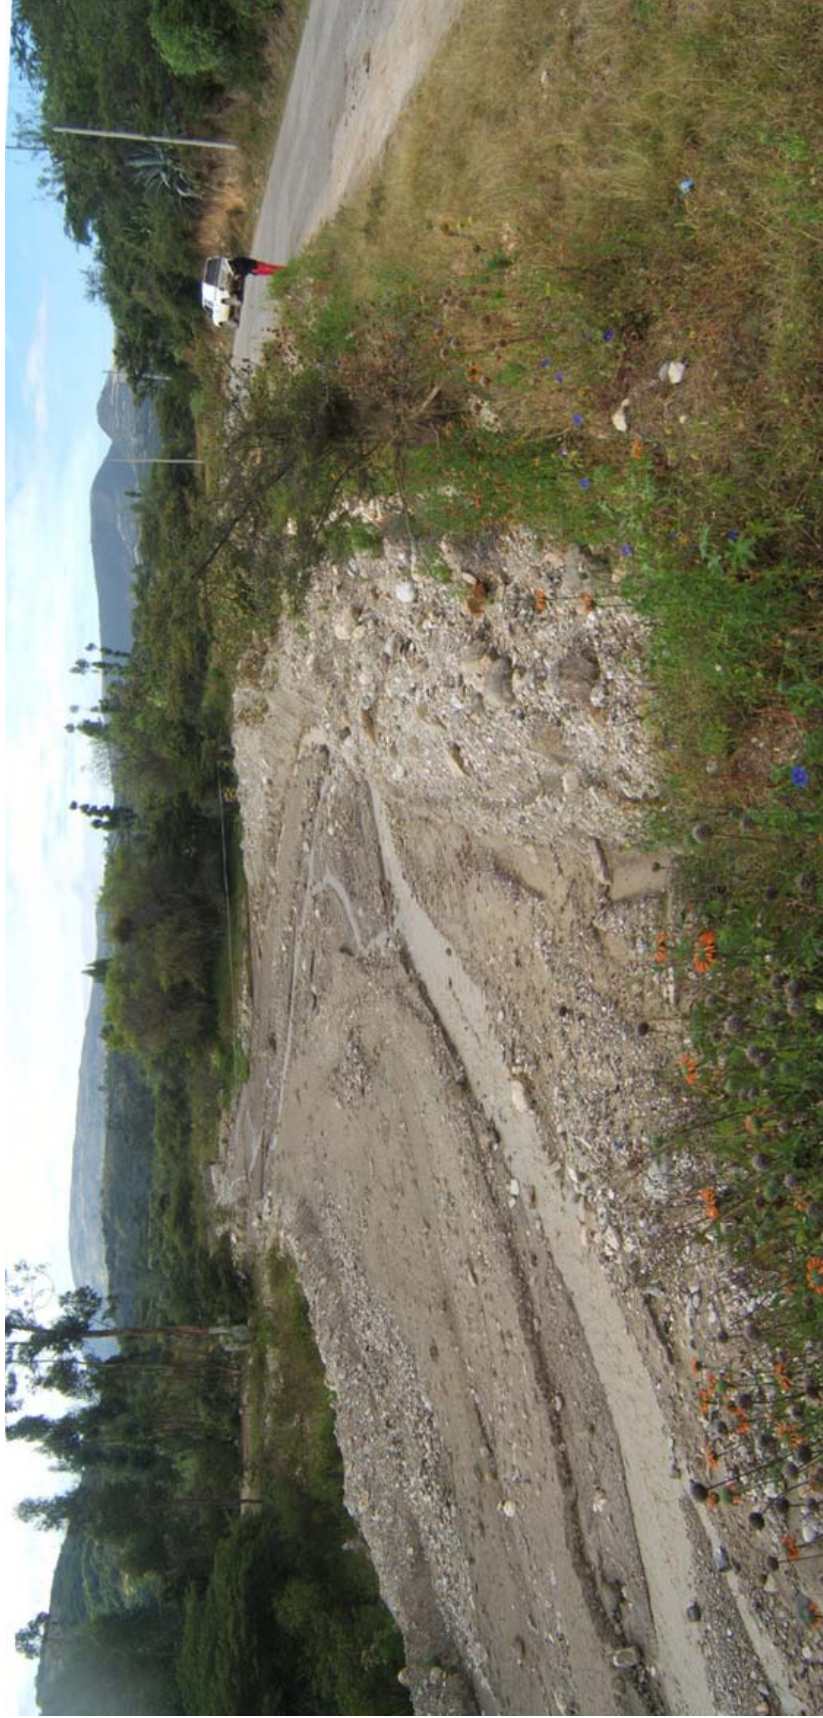
Foto 82 Erosión fluvial en las márgenes de la quebrada Honda, El Cedro; compromete un tramo de la carretera entre San Marcos e Ichocán.

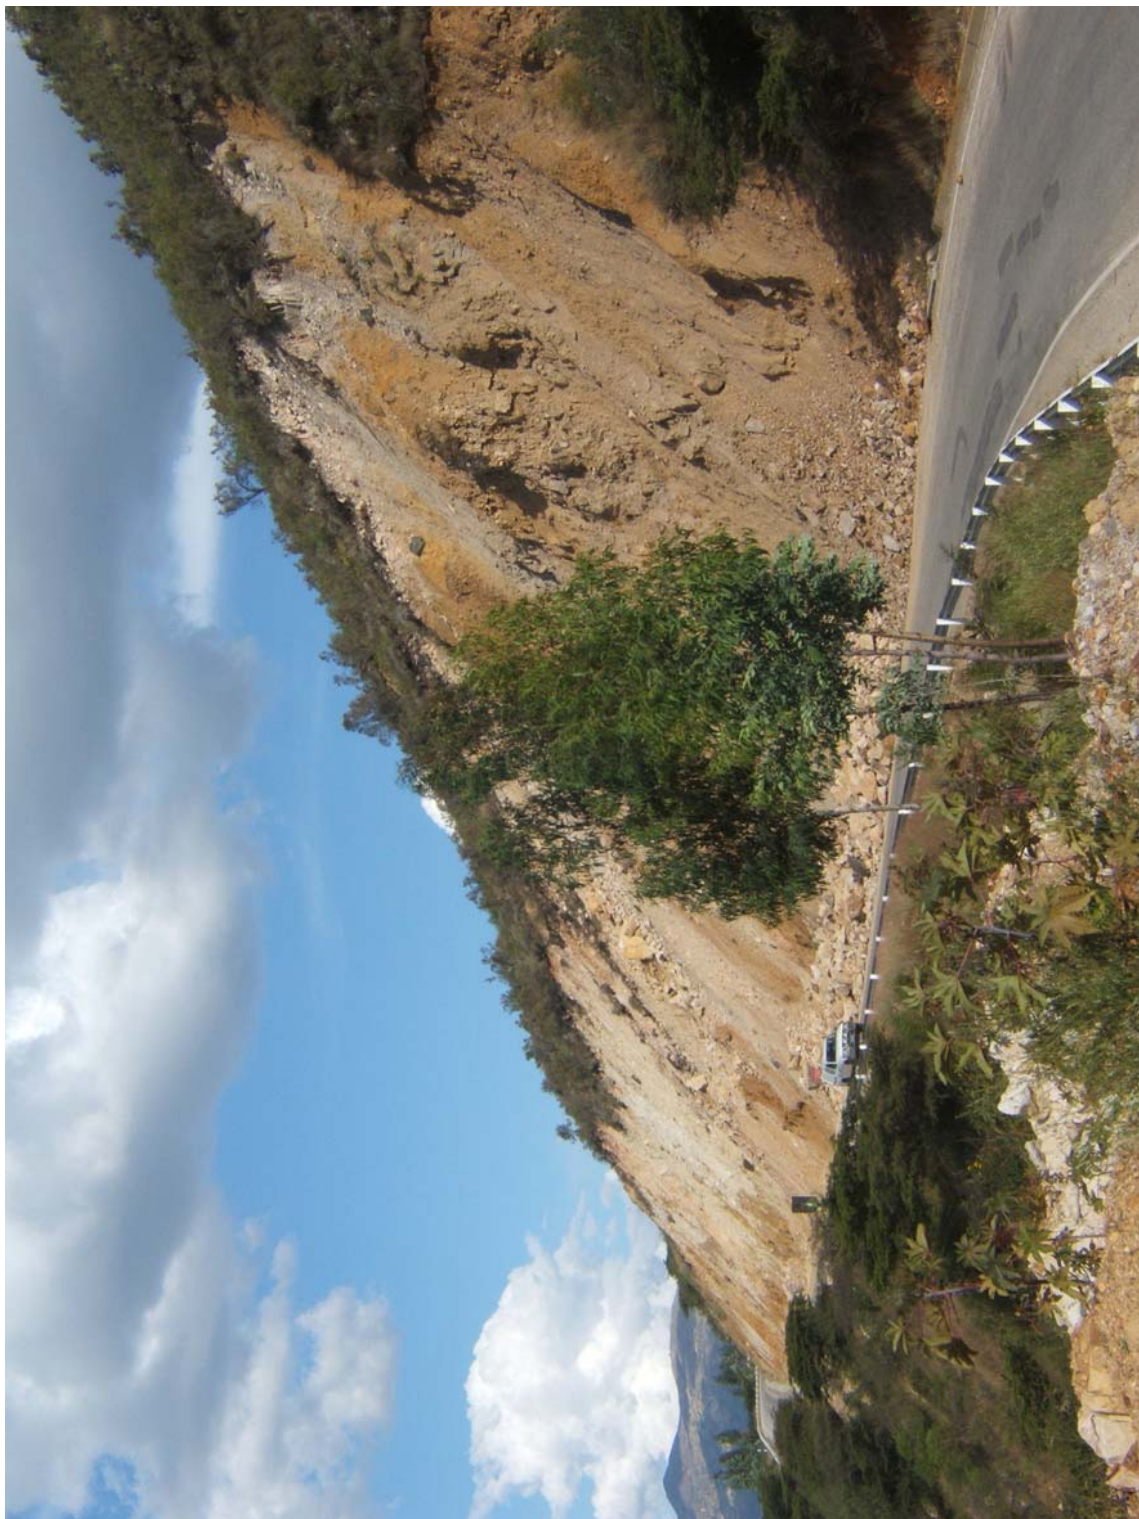
Foto 83 Sector de Chulucana, tramo de la carretera entre Cajamarca y San Marcos, afectado por deslizamientos y derrumbes en los taludes de corte.

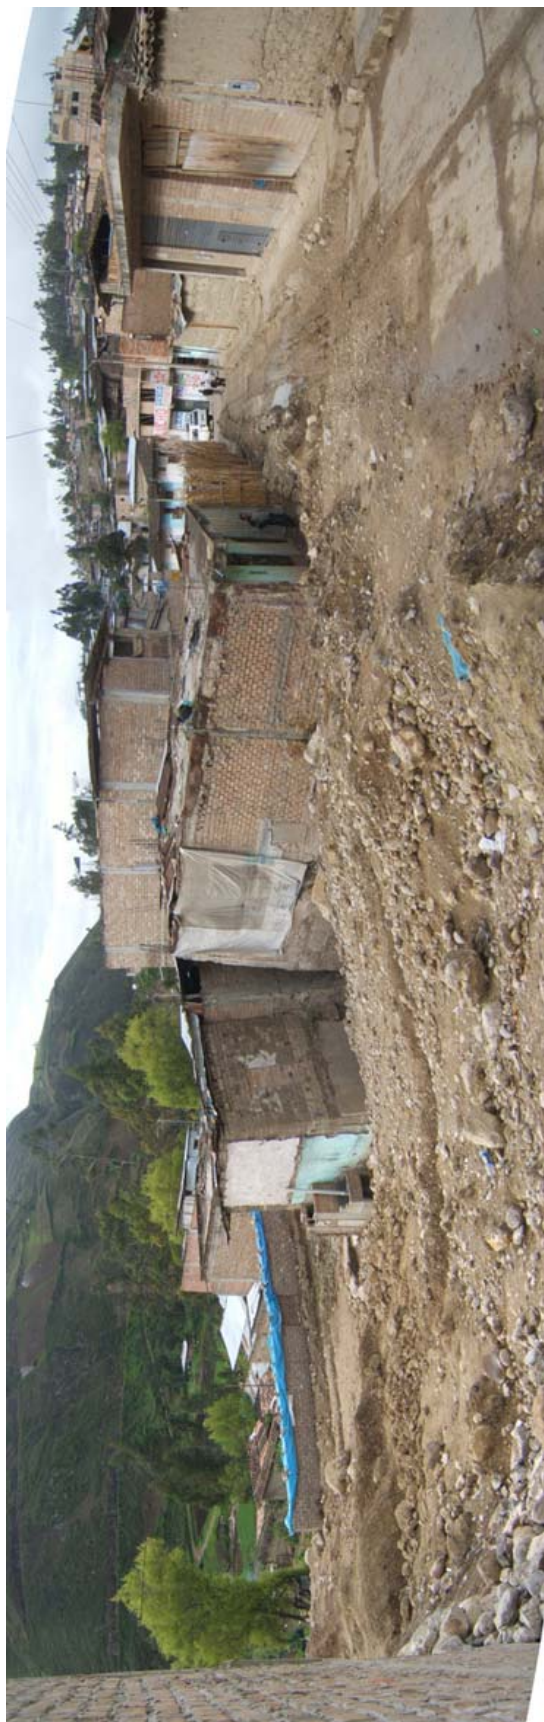
Foto 85 Barrio de Cinco Esquinas, Bambamarca. Deslizamiento en la parte inferior del pueblo que afecta unas 35 viviendas del sector. Algunas de las casas están rehabilitadas; la zona ha sido considerada inhabitable y en emergencia.

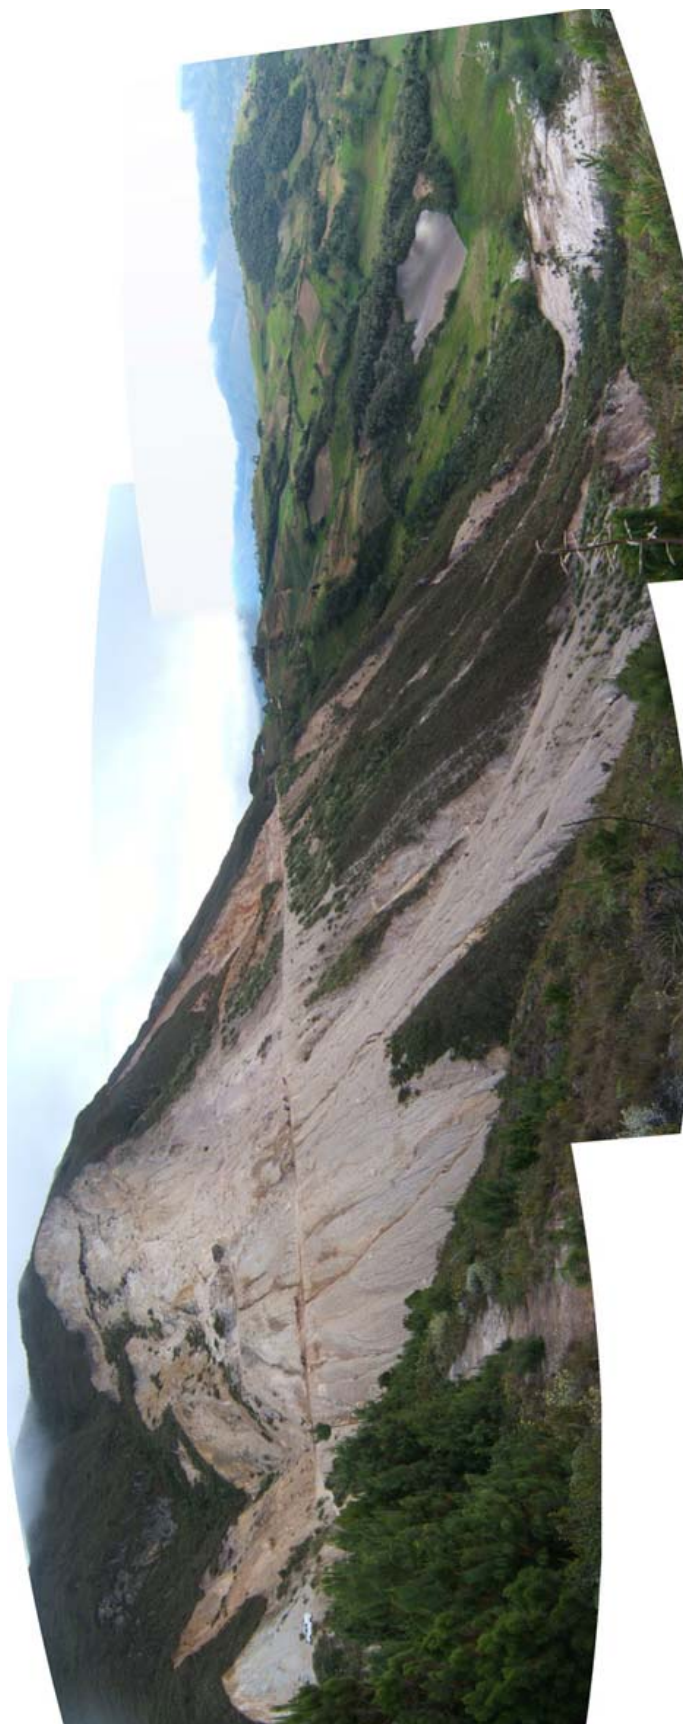
Foto 88 Sector de El Infiernillo, tramo de carretera Cutervo-Chiple-Jaén, afectada periódicamente por derrumbes. Zona explotada artesanalmente como cantera de material de construcción.

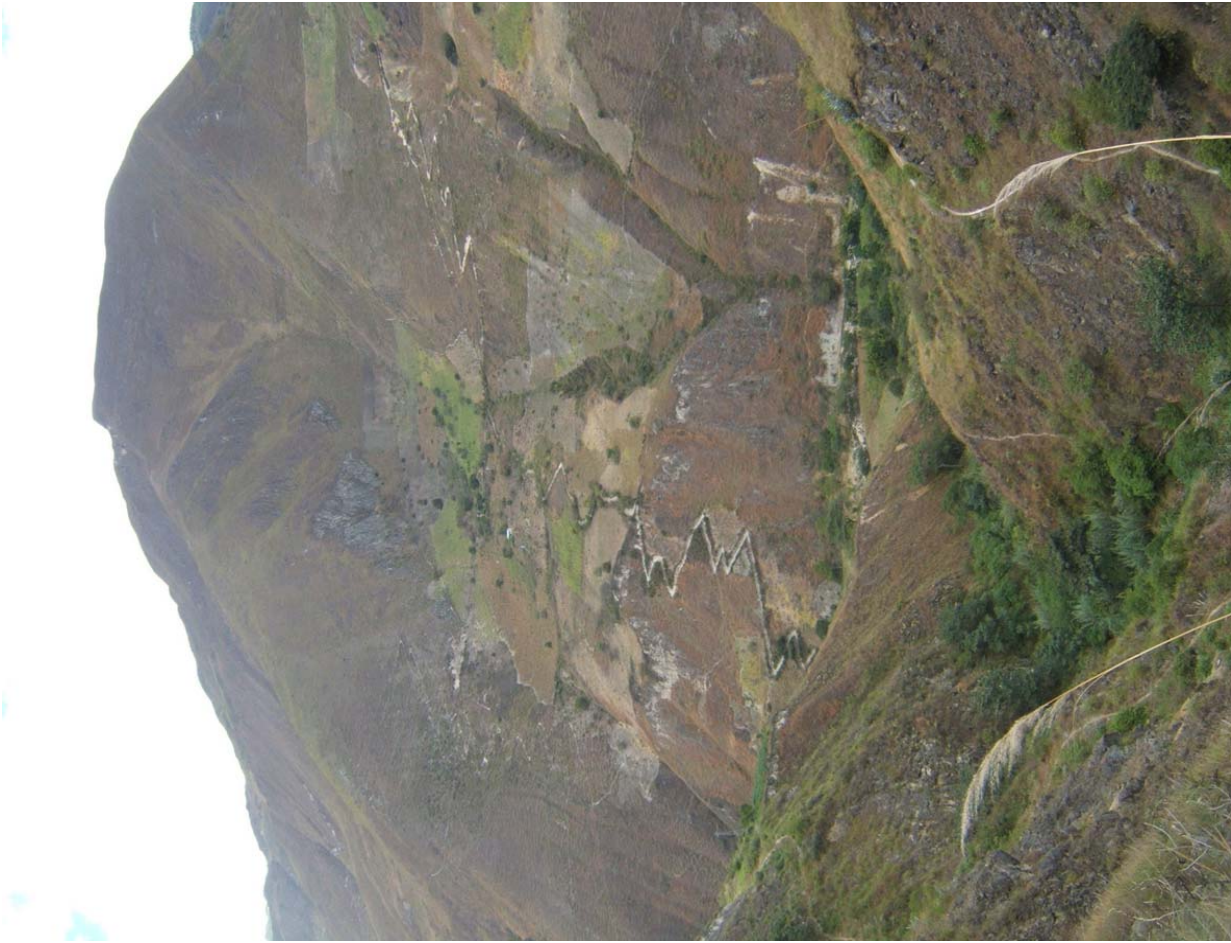
Foto 89 Valle del río Sócota, que muestra algunos procesos de movimientos en masa antiguos y activos, en sus laderas.

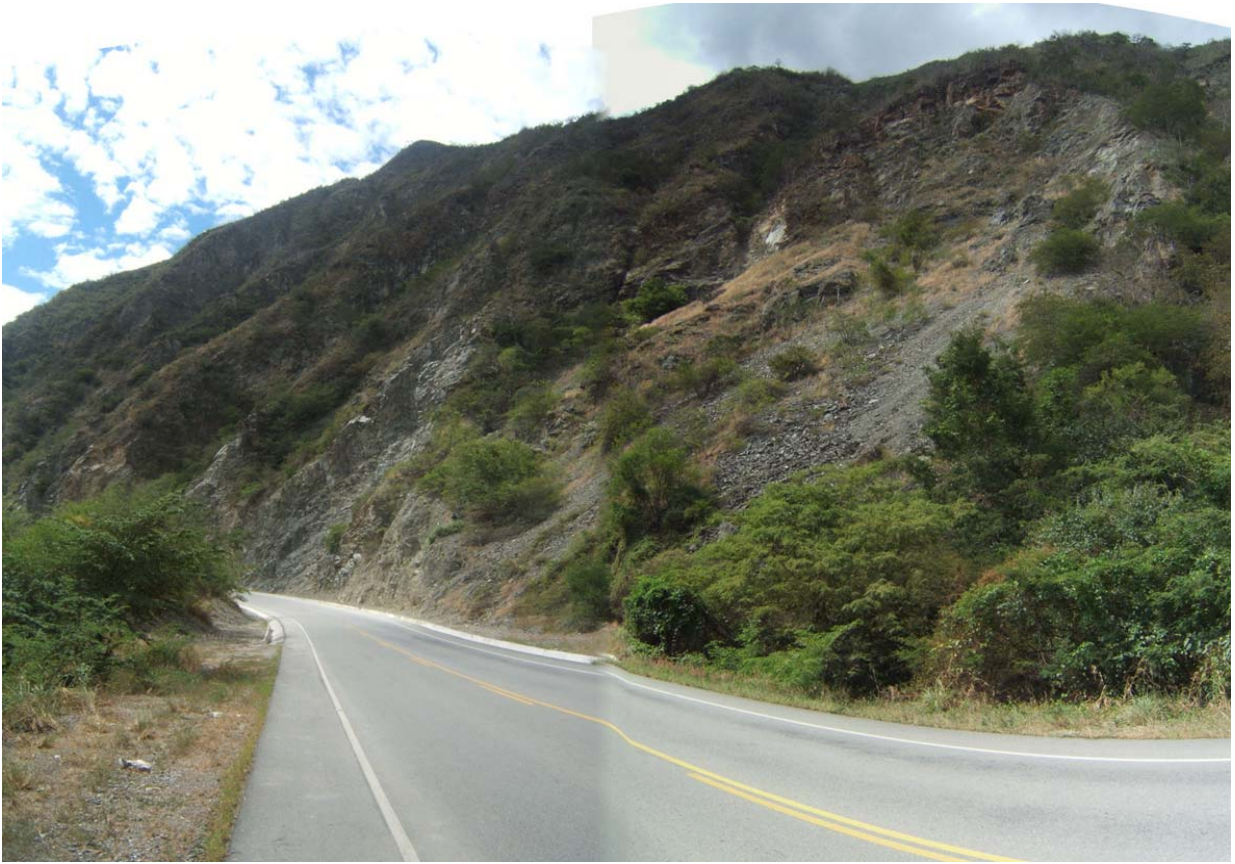
Foto 93 Tramos de la carretera entre Chiple-Santa Rosa de Cavico y Kms. 161-162, que son afectados frecuentemente por caída de rocas y derrumbes.

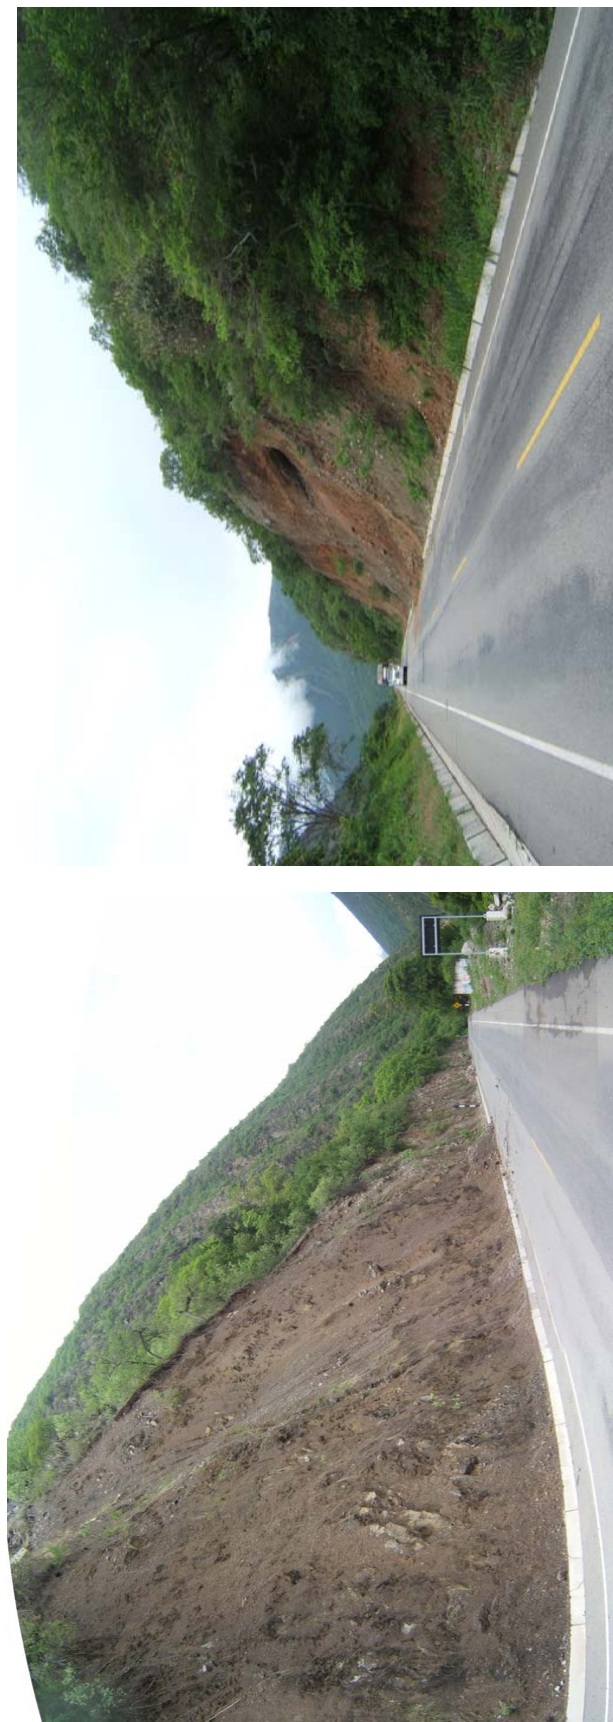
Foto 94 Zona Crítica por derrumbes y caída de rocas en los taludes de carretera, así como huatcos en ambas márgenes del río Huancabamba.

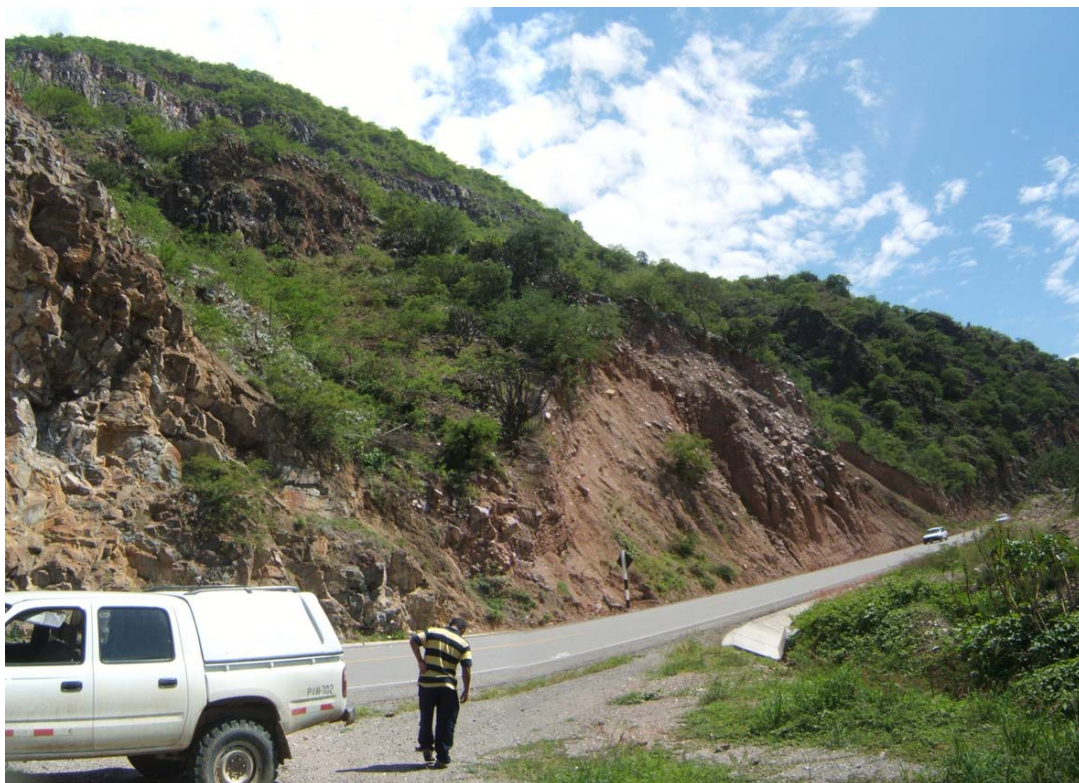
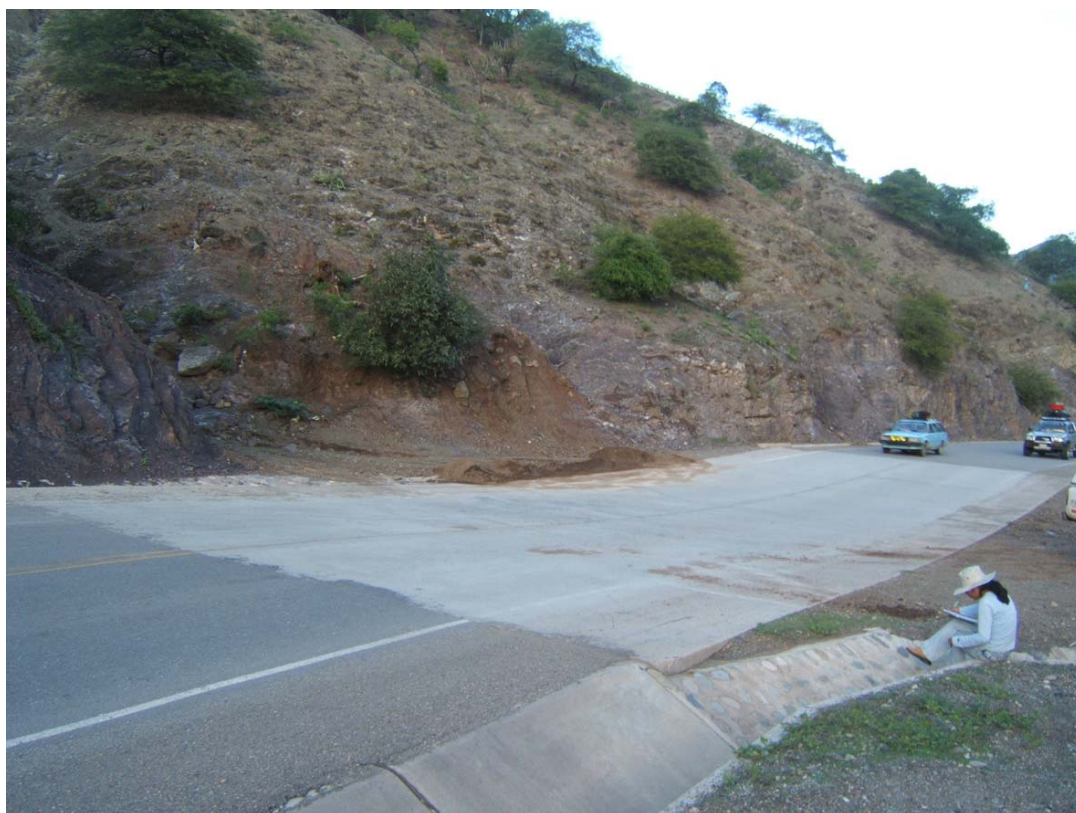
Foto 97 Sector entre Tuntupampa y Pampa Verde. Zona crítica con taludes de corte afectados por derrumbes, vuelcos y huaicos estacionales.

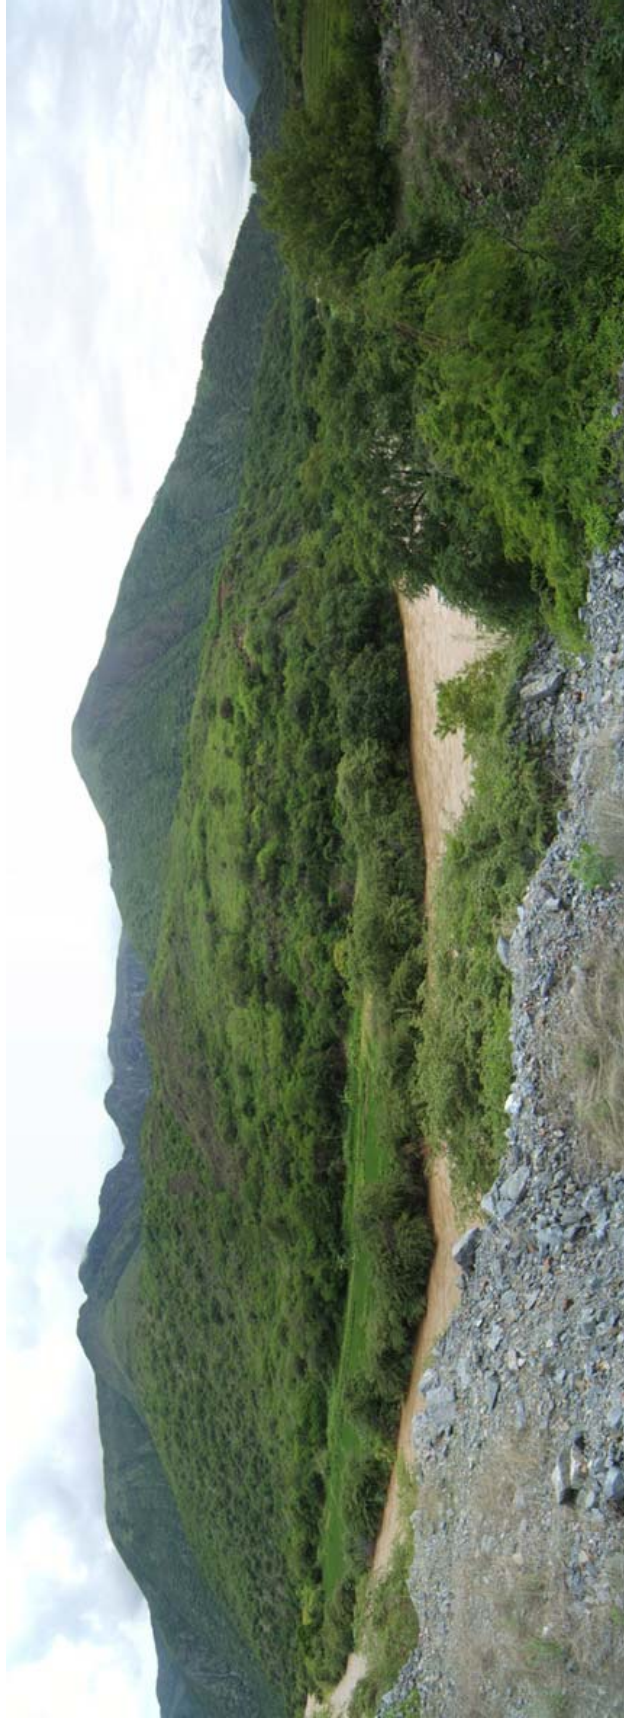
Foto 98 Cerro Olimpo, área susceptible a caída de rocas, derrumbes y vuelcos en los taludes de corte de carretera. En la vista inferior gran depósito antiguo de avalancha de rocas.

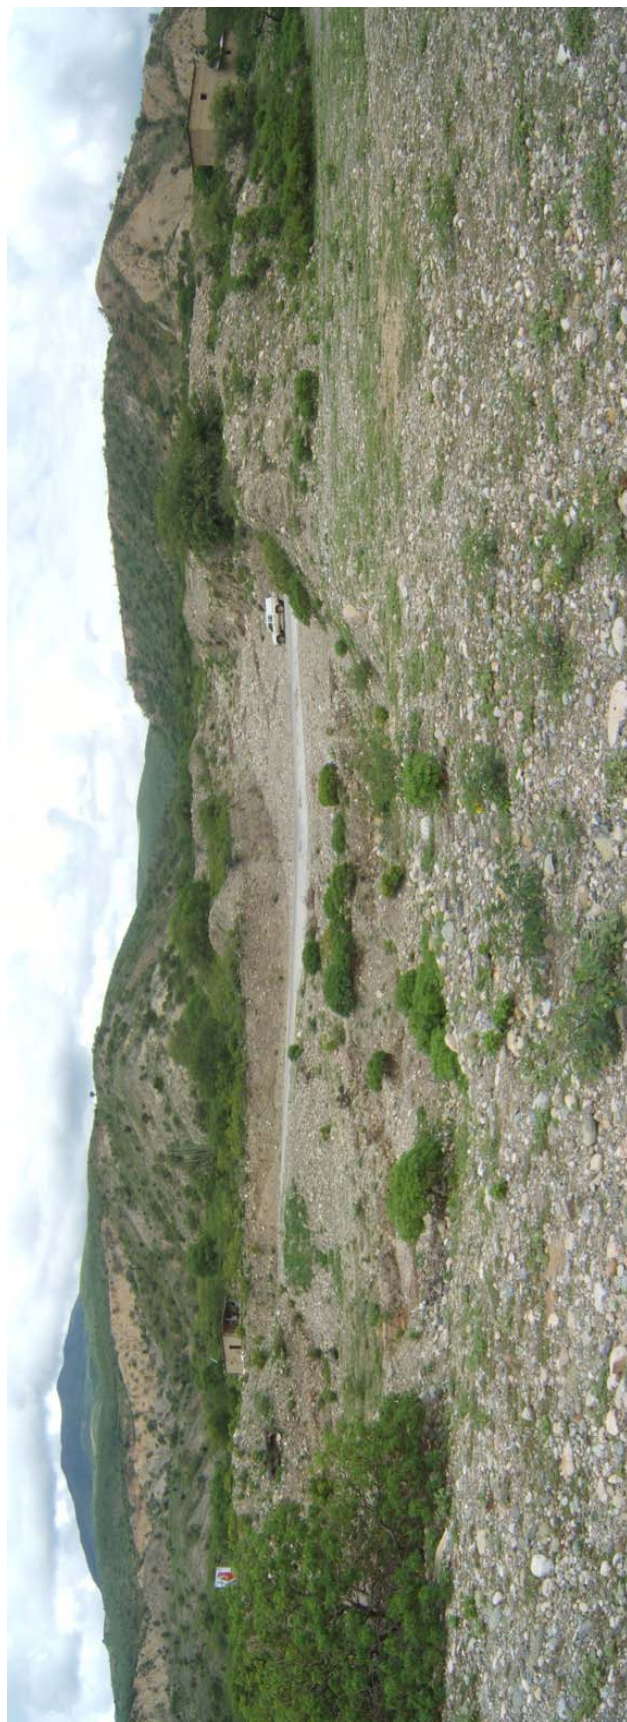
Foto 107 Huacos en las quebradas Chuquil, Jahuay y Palo Blanco que frecuentemente afectan tramos de la carretera Pucará-Jaén.

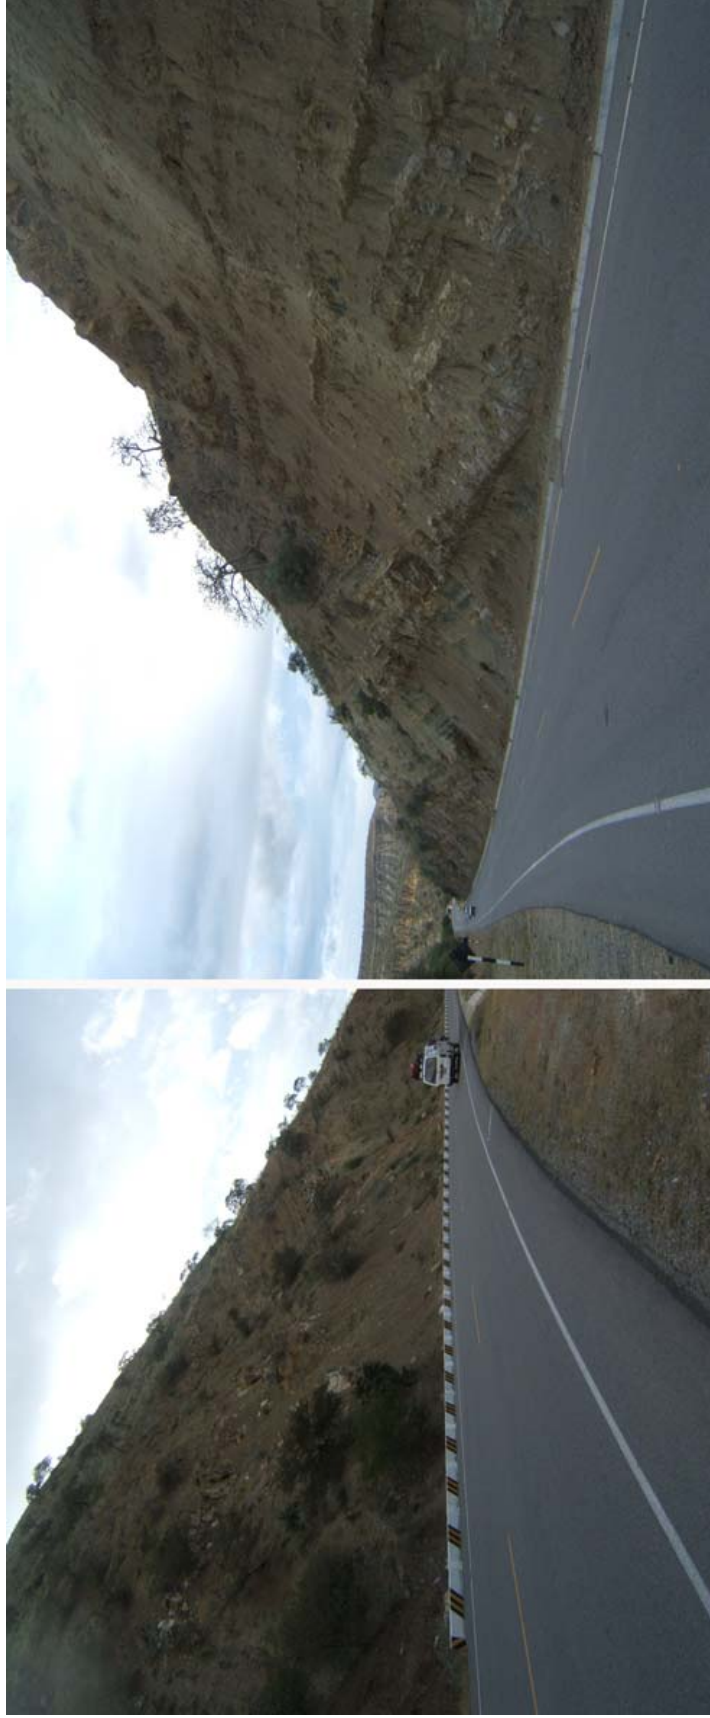
Foto 108 Kms 185 a 190 de la carretera Olmos-Corral Quemado. Taludes de corte de carretera propensos a caída de rocas, vuelcos y derrumbes.

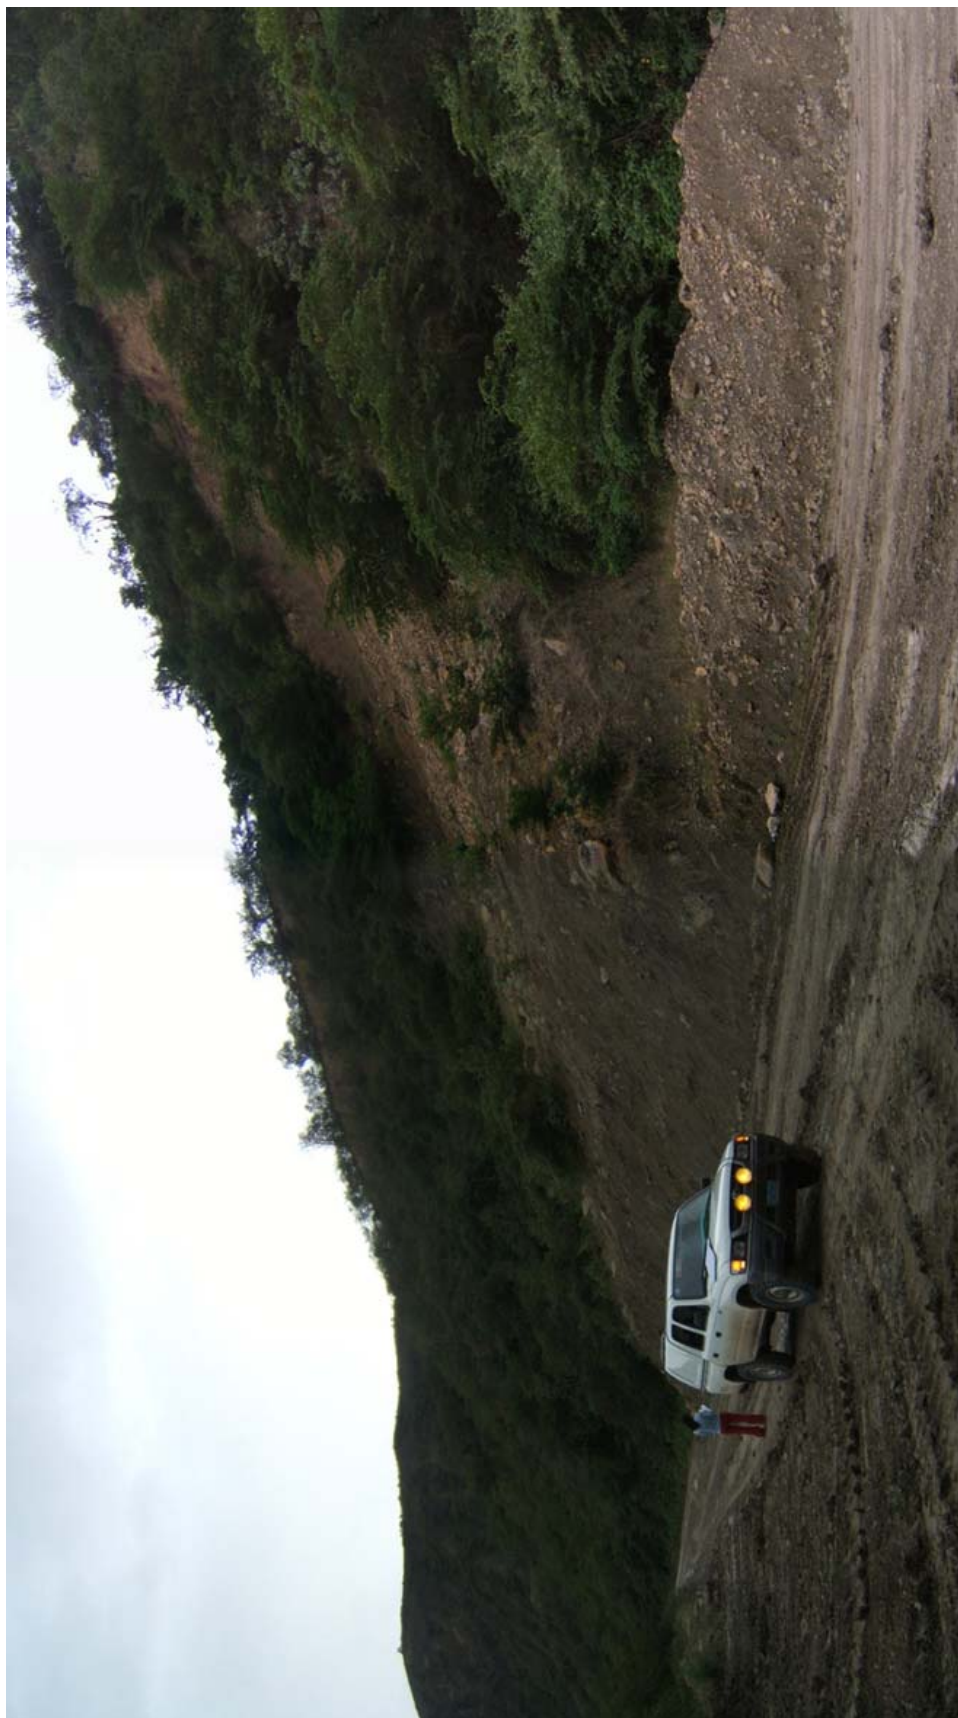
Foto 112 Deslizamiento traslacional en el talud superior de carretera entre Jaén y San Ignacio, cerca del paraje Chuchuhuasi.

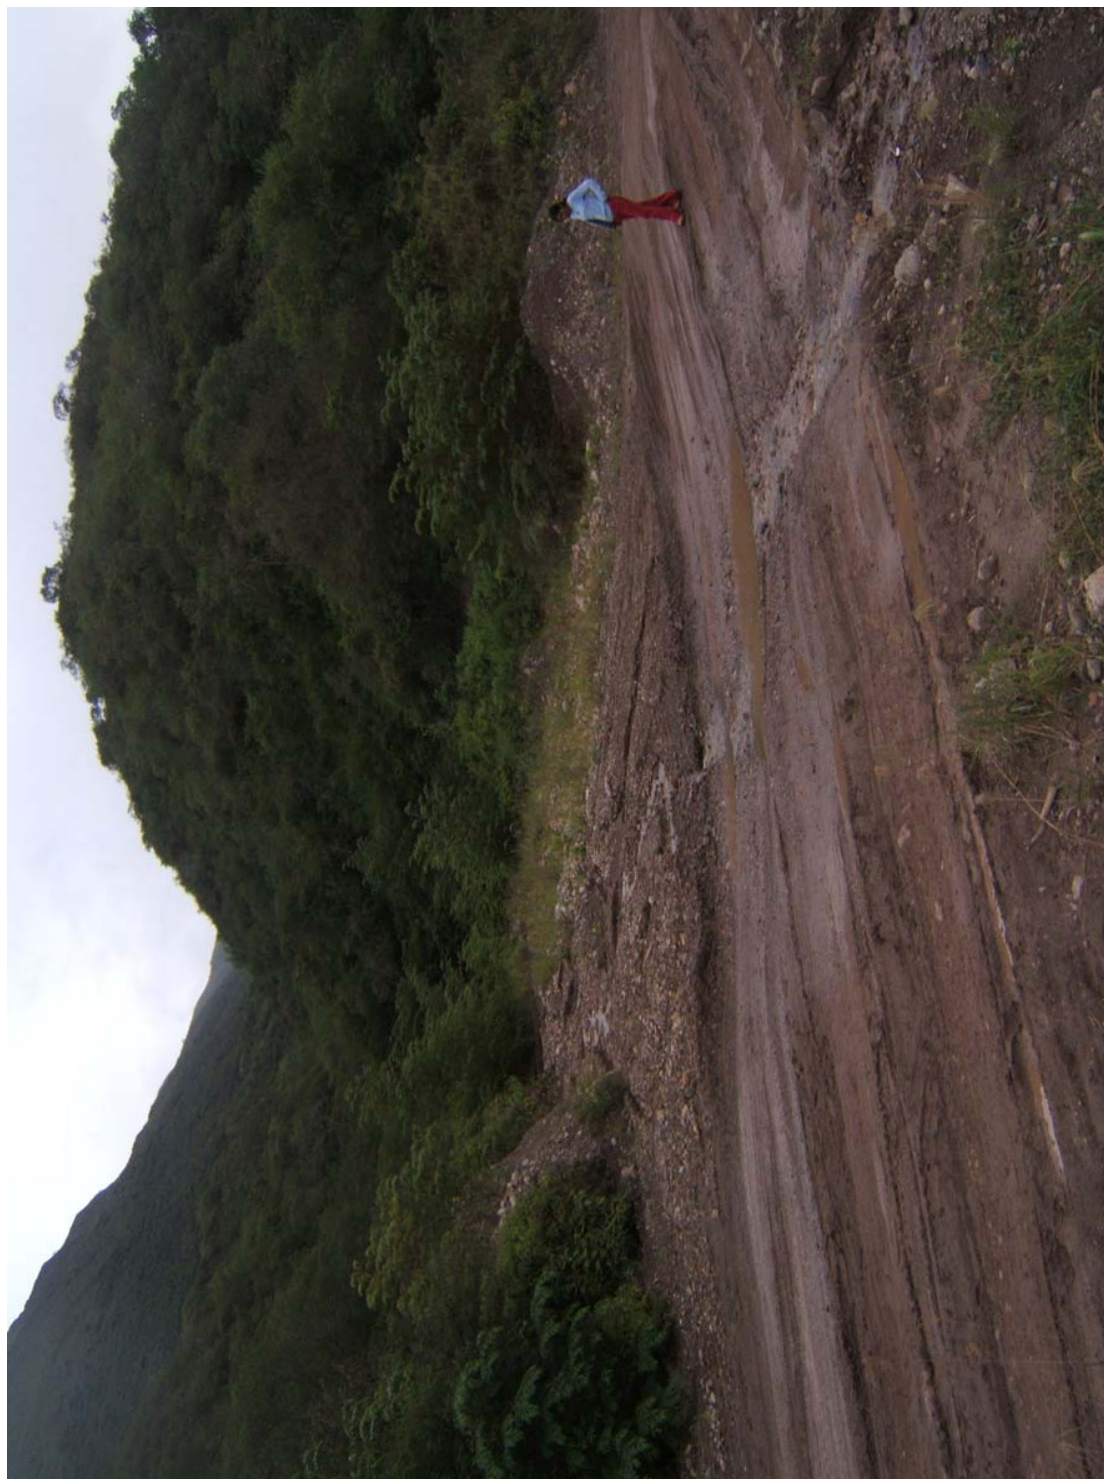
Foto 114 Sector cercano a Boca Chirinos afectada por flujos de detritos periódicos, que daña un tramo de 150 m de la carretera entre Jaén y San Ignacio.

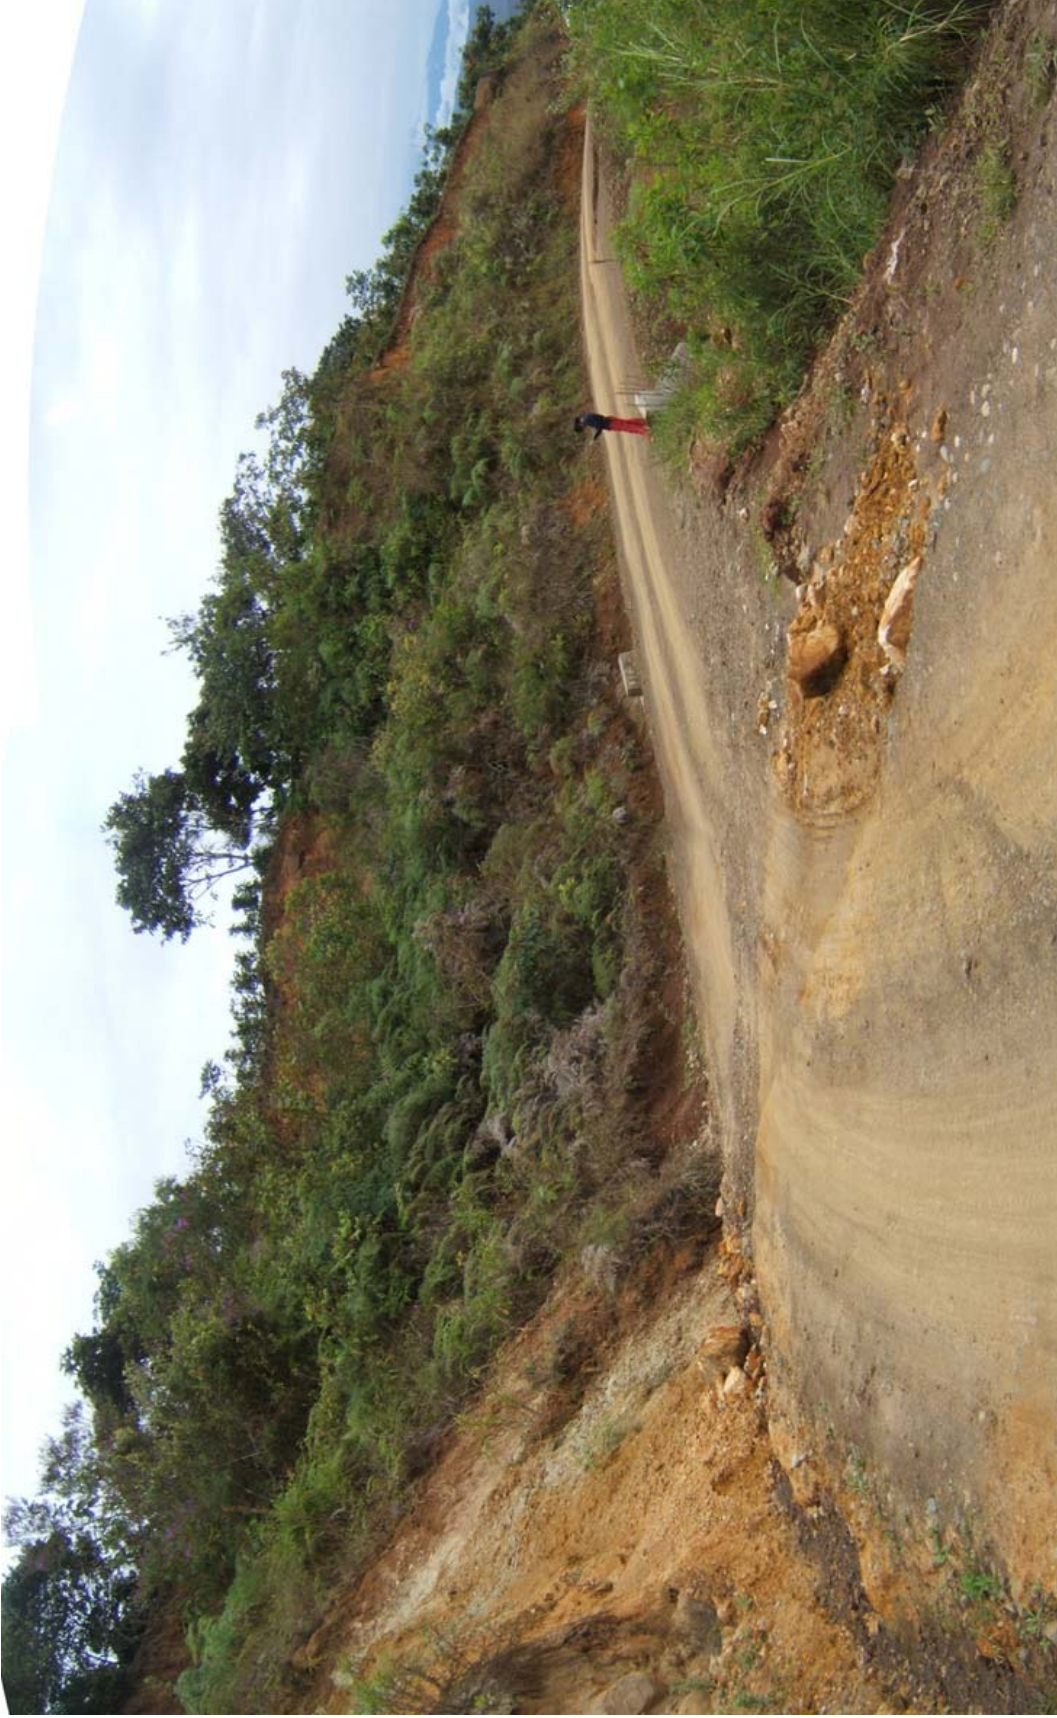
Foto 115 Tramo de la carretera entre San José de Lourdes y Los Llanos (Km. 4 + 900), afectado por un deslizamiento de tierras. Nótese los asentamientos en la plataforma de la carretera y las escarpas en el talud inferior y superior.

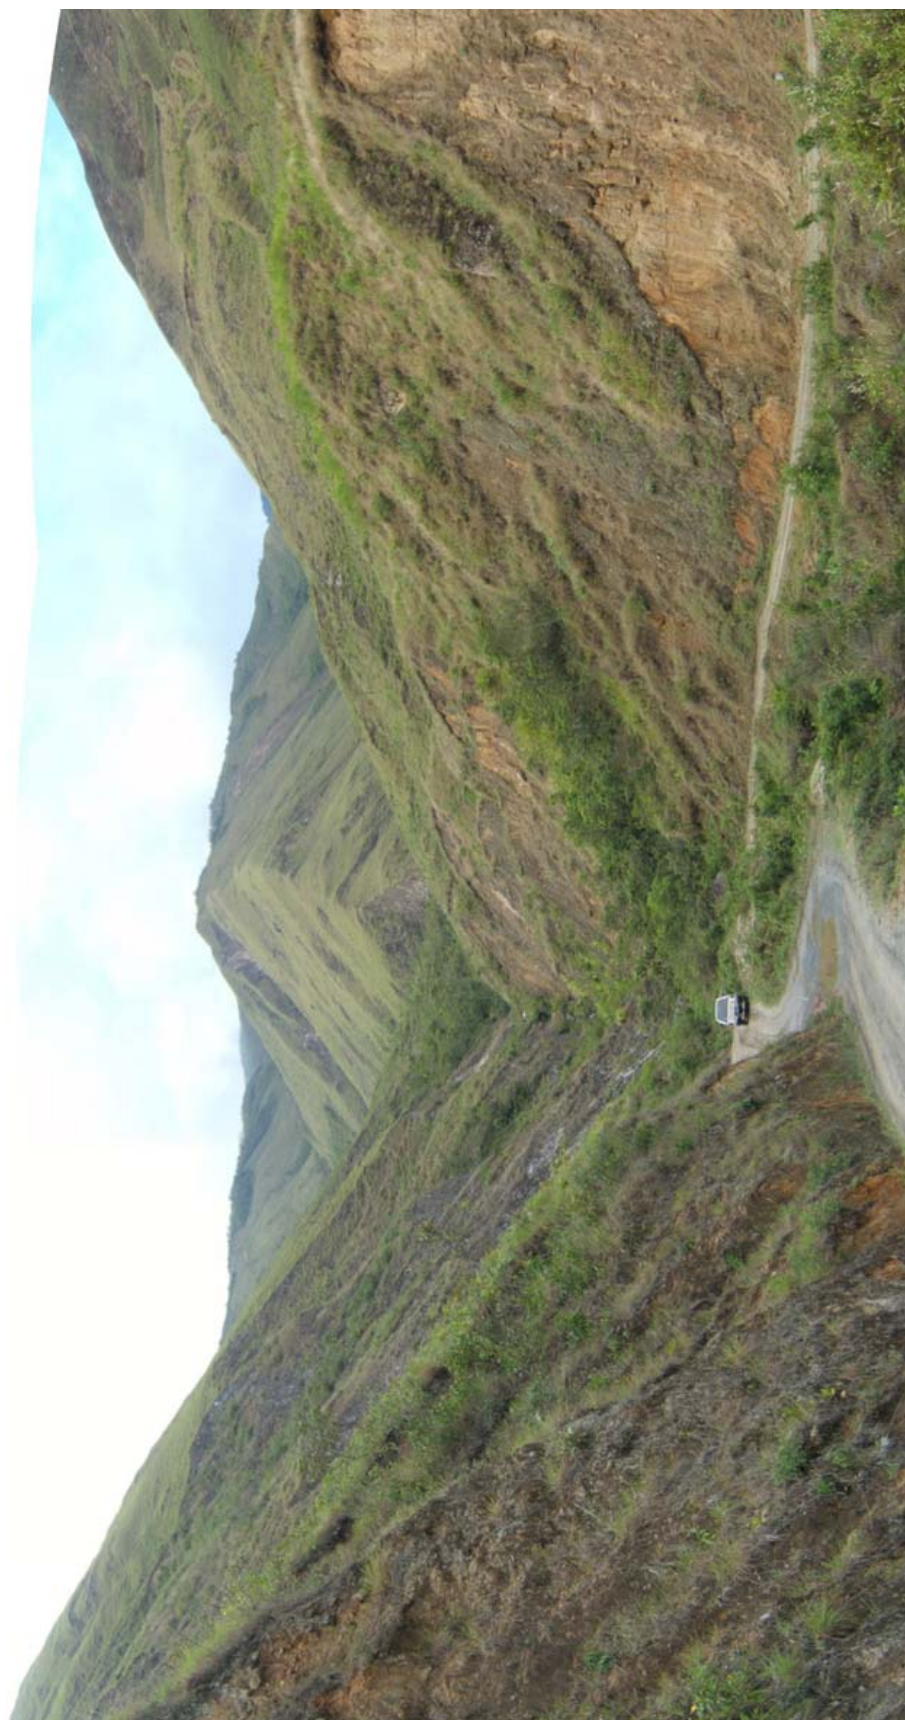
Foto 119 Sector Alisal, afectado por derrumbes y deslizamientos en las laderas que comprometen tramo de carretera entre Tamborapa y Tabaconas.
