Riesgo Geológico en la Región Cajamarca

Boletín N° 44 Serie C
Geodinámica e Ingeniería Geológica

Bilberto Zavala Carrión
Malena Rosado Seminario

Instituto Geológico Minero
y Metalúrgico - INGEMMET

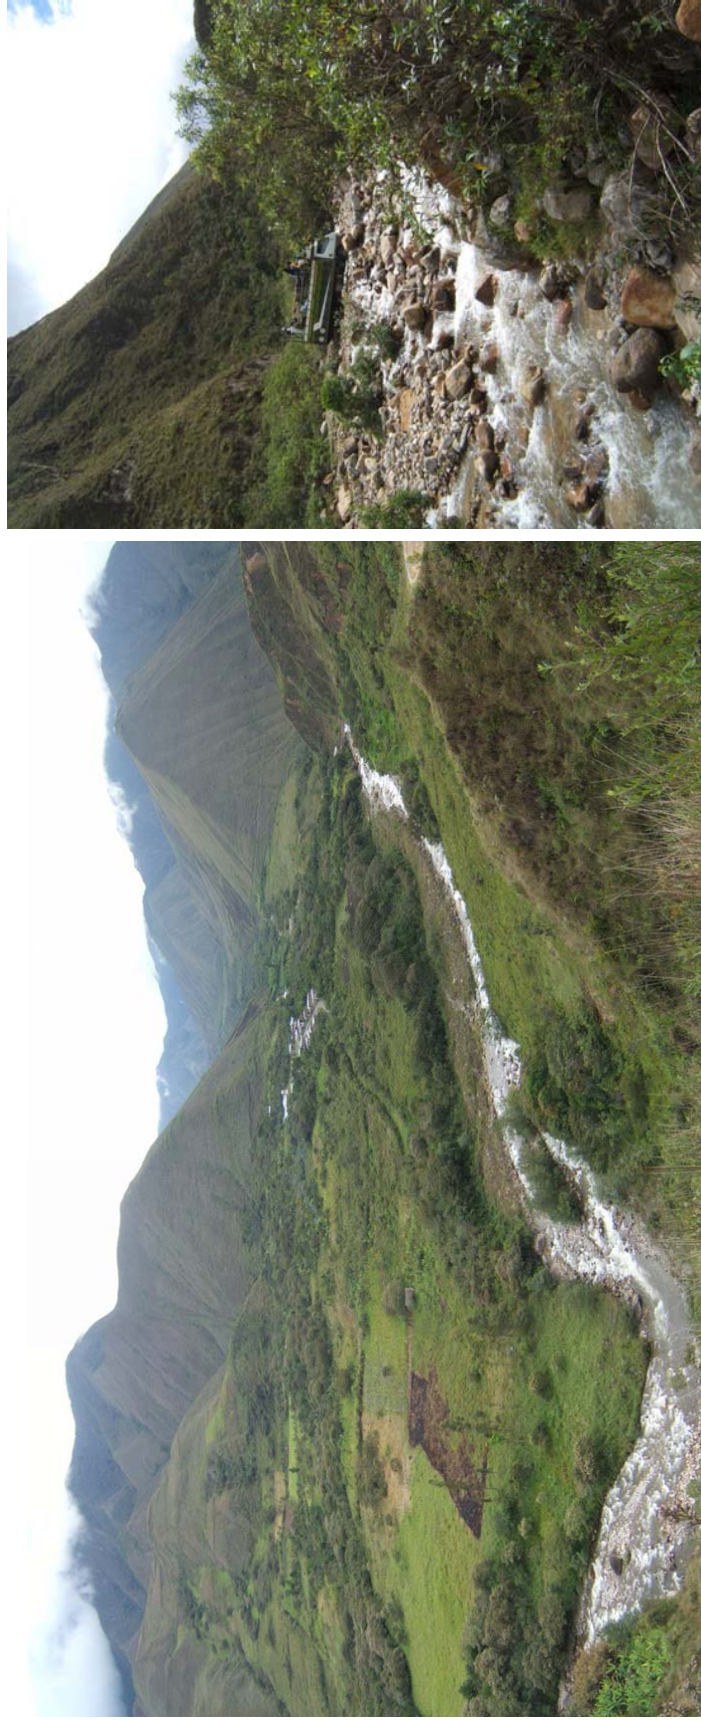
Foto 120 Vista de la quebrada Granadillas, frente a Tabaconas, cuenca afectada por erosión de laderas, derrumbes que generan flujos o huaicos. En la parte inferior, depósito antiguo de huaico y caños de quebrada. Interrumpe carretera que conecta con la ciudad de Huancabamba (Piura).
