Informe Técnico N° A7091

EVALUACIÓN DE PELIGROS GEOLÓGICOS Y GEOHIDROLÓGICOS EN LOS SECTORES EL HIGUERÓN Y SAN PEDRO

Región Piura
Provincia Ayabaca
Distrito Paimas

Elaborado por la Dirección
de Geología Ambiental y
Riesgo Geológico del
INGEMMET

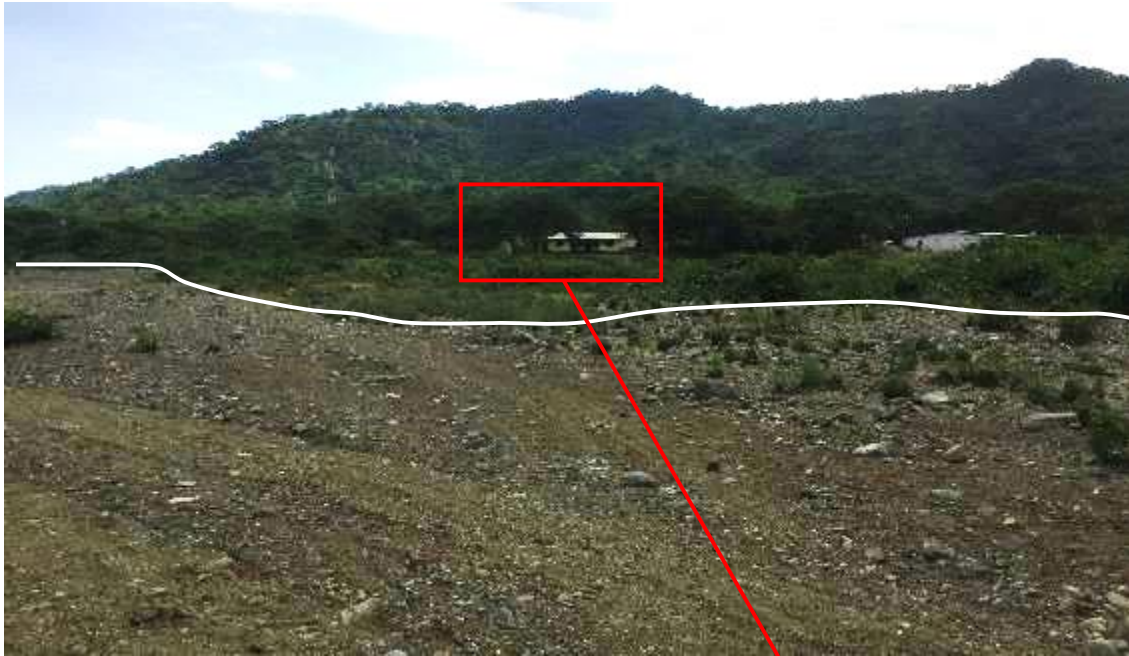
menor a 1.5 m y se encuentran ubicados a ambas márgenes de la quebrada; se inundan en temporadas de lluvias intensas (figuras 08 y 09).

Figura 08. Relieves bajos adyacentes a la quebrada El Higuierón donde se asientan 3 viviendas en la margen izquierda de la quebrada.

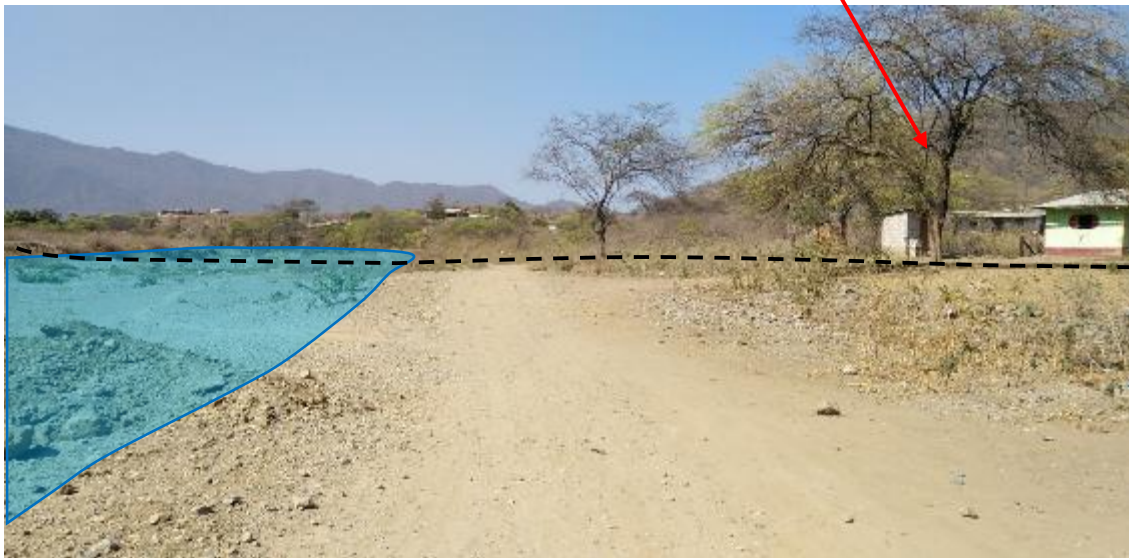
Figura 09. Comparativa entre el cauce de la quebrada El Higuierón y las zonas inundables.

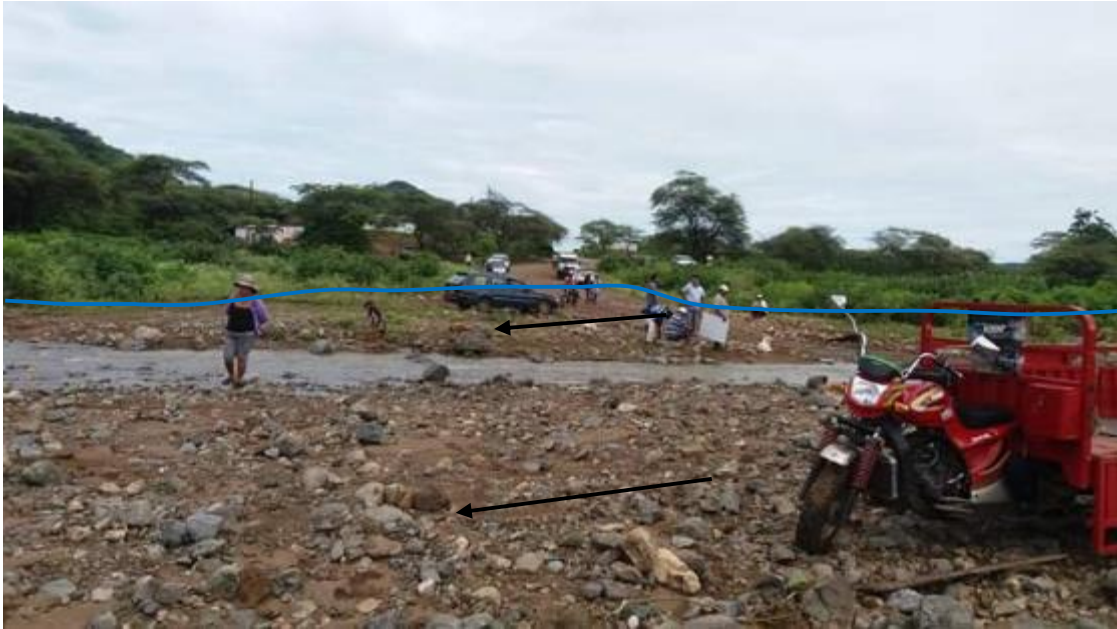
- El área afectada: 22 has.
- Ancho y altura del flujo: 45 m y 1.5 m.
- Volumen desplazado: 14 000 m³.
- Tamaños de bloques: Clastos (25%), gravas (40%) y arenas (35%).
- El flujo se canalizó en el cauce de la quebrada, recorriendo una distancia de 1.4 km.

Figura 12. Materiales proluviales depositados por el flujo en el mes de marzo del 2017, vista de oeste a este.

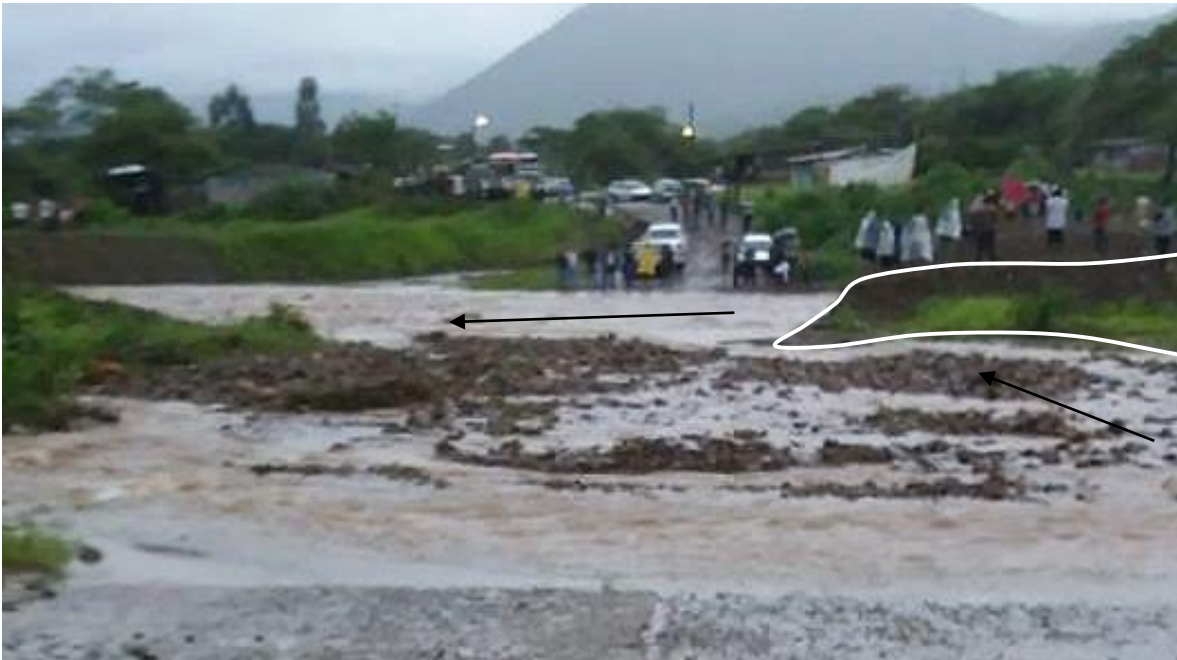
El basamento litológico conformado por rocas volcánicas constituye una plataforma poco erosionable, la profundidad del cauce no ha variado; sin embargo, producto de las crecidas y flujos, el cauce se colmata constantemente debido a la gran cantidad de materiales que llegan a las zonas bajas (figura 13).

Figura 13. Crecida en la quebrada El Higuерón, imagen tomada el 25 de marzo del 2017 en la quebrada El Higuерón.

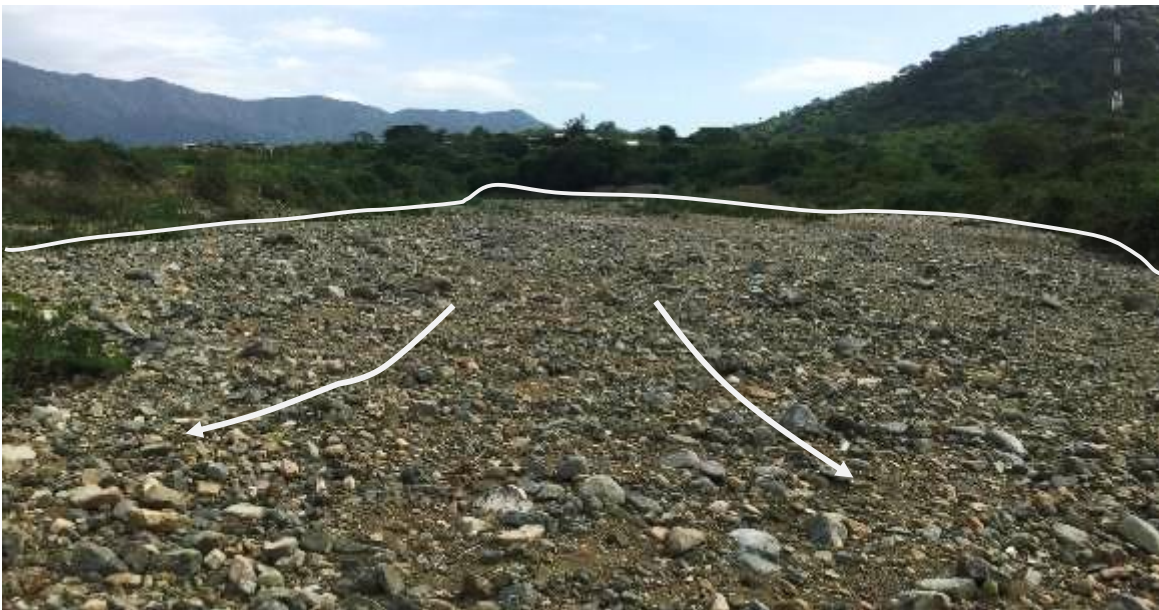
La forma de drenaje rectilínea en la cuenca media y baja es controlada principalmente por la litología, afloramientos de rocas volcánicas poco erosionables y coberturas aluviales.

Figura 14. Materiales proluviales depositados por flujos rápidos en la quebrada El Higuерón.

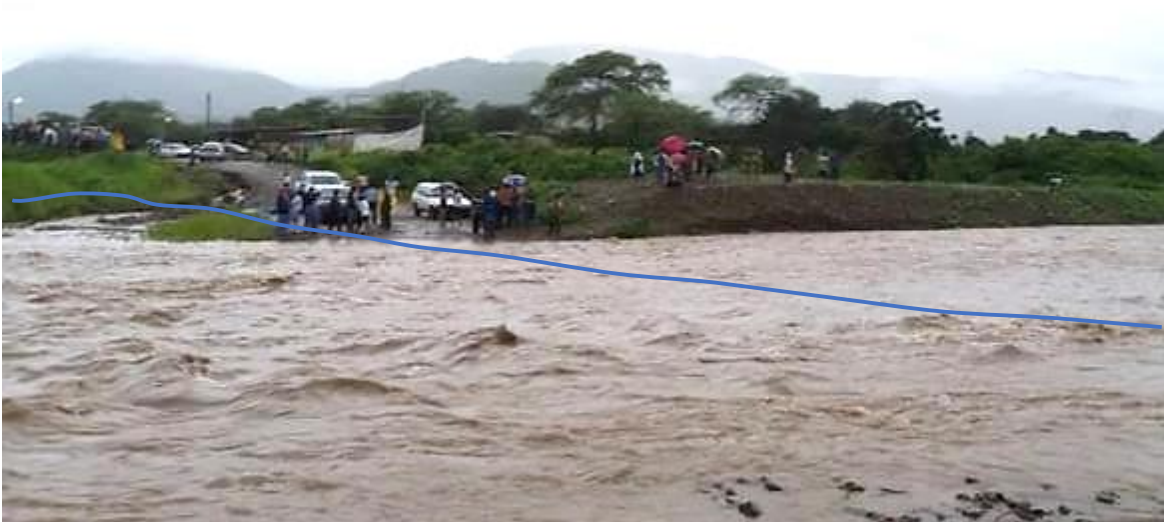
- La llanura de inundación ubicada en la margen derecha abarca 5.7 ha, sobre esta existen zonas agrícolas.
- Vía de comunicación Piura-Ayabaca, 185 m lineales del tramo cruce Suyo Paimas.
- Altura de agua: 2.5 m.
- Avenida excepcional producto de lluvias intensas en el Niño Costero.
- Red hídrica principal del curso de la quebrada El Higuero: Rectilíneo.

Figura 15. Quebrada El Higuero con un tirante de agua de 0.5 cm, imagen tomada el 26 de marzo 2017 (Fuente: INDECI-Paimas).

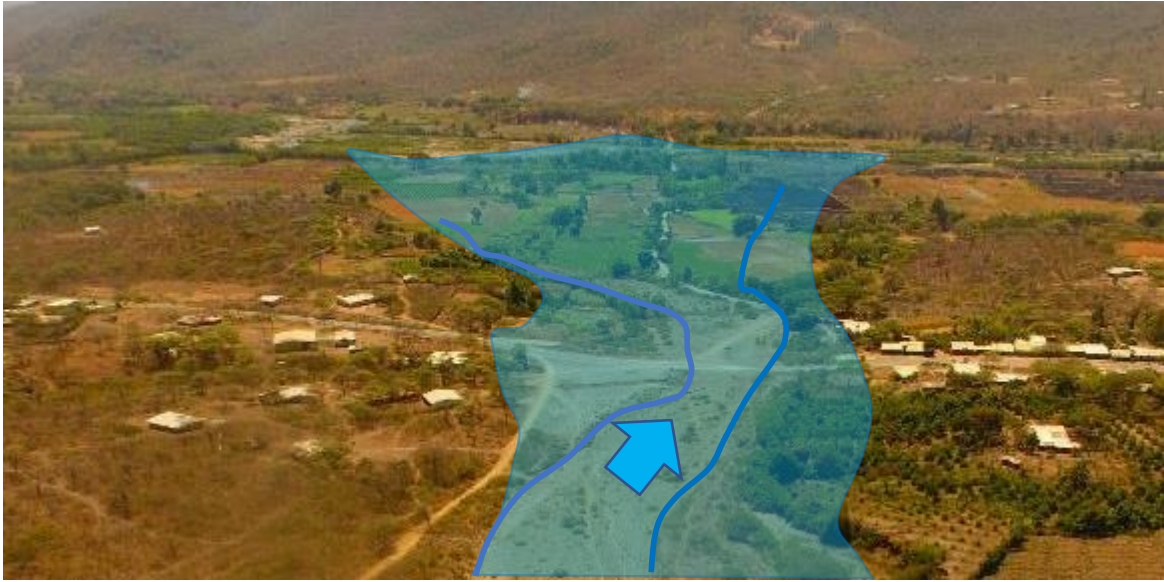
Gran parte de la cuenca baja de la quebrada El Higuero, aguas abajo del área urbana, el cauce y relieves aledaños son ocupados como terrenos de cultivos, además existen canales y acequias de irrigación que derivan el agua del río Suyo hasta la zona, ante la ocurrencia de lluvias intensas estos cultivos podrían perderse por completo debido a las inundaciones (figura 16).

Figura 16. Pozo para extracción de agua para riego en agricultura

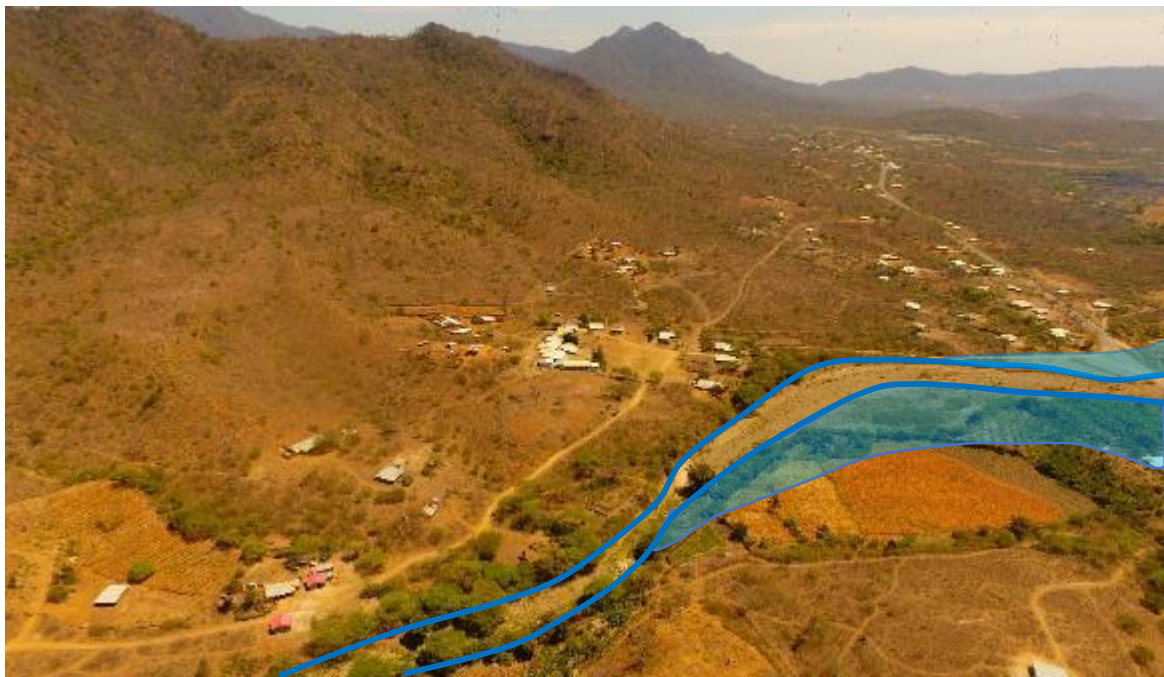
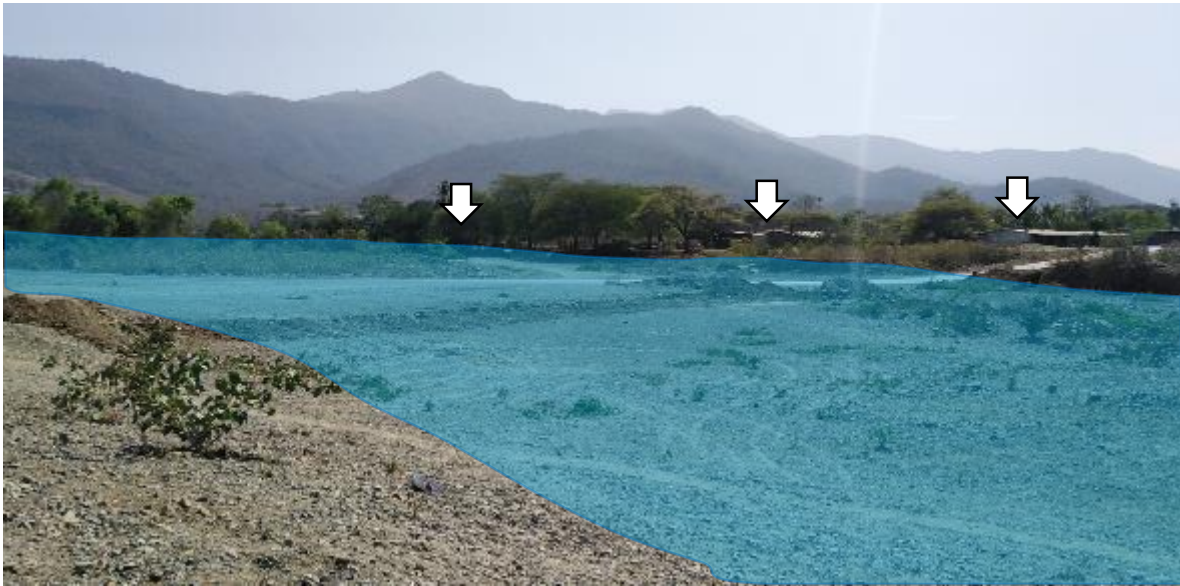
En ambos márgenes existen llanuras de inundación con desniveles menores a 1.5 m, estos relieves se modelan por el curso y evolución de ríos y quebradas y que han formado parte de lechos o cauces antiguos y que luego son ocupados por actividad antrópica (figuras 17 y 18).

Figura 17. Vista área de las llanuras de inundación en la zona de estudio.

Figura 18. Viviendas ubicadas dentro de la llanura de inundación ubicada en la margen derecha de la quebrada.

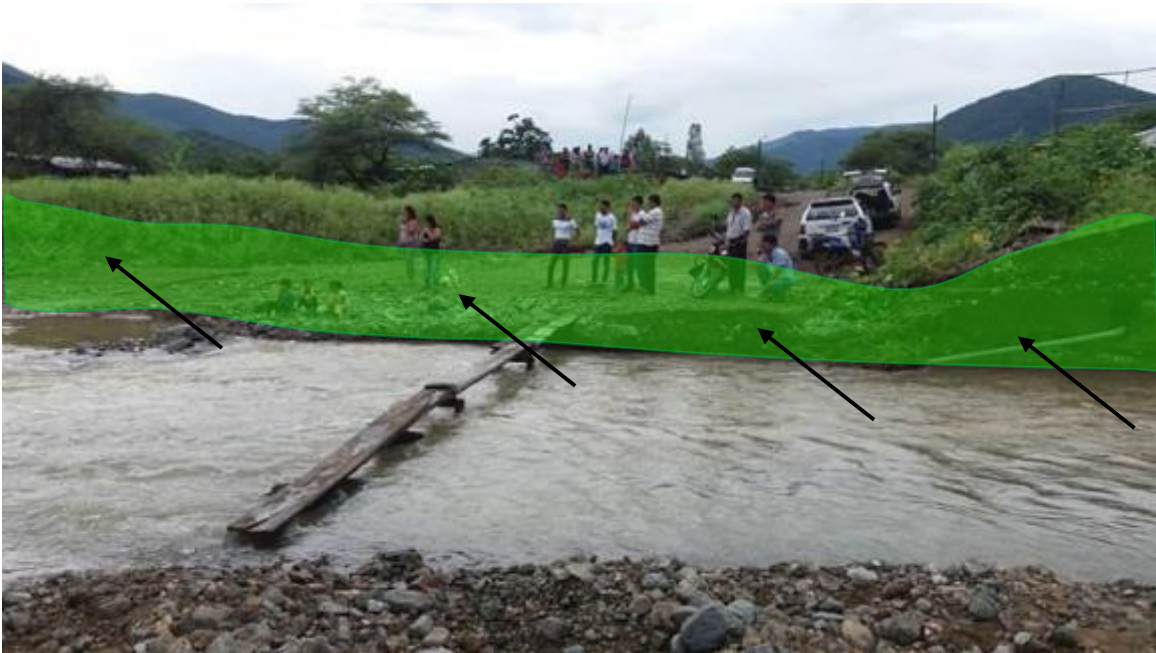
- La erosión afecta llanuras de inundación y terrazas adyacentes al cauce de la quebrada El Higuierón en ambas márgenes.
- En la zona de evaluación se ha identificado 06 puntos de erosión fluvial llegando hasta 390 m lineales de pérdida de suelos.

Figura 19. Erosión causada en la margen derecha de la quebrada El Higuieron.

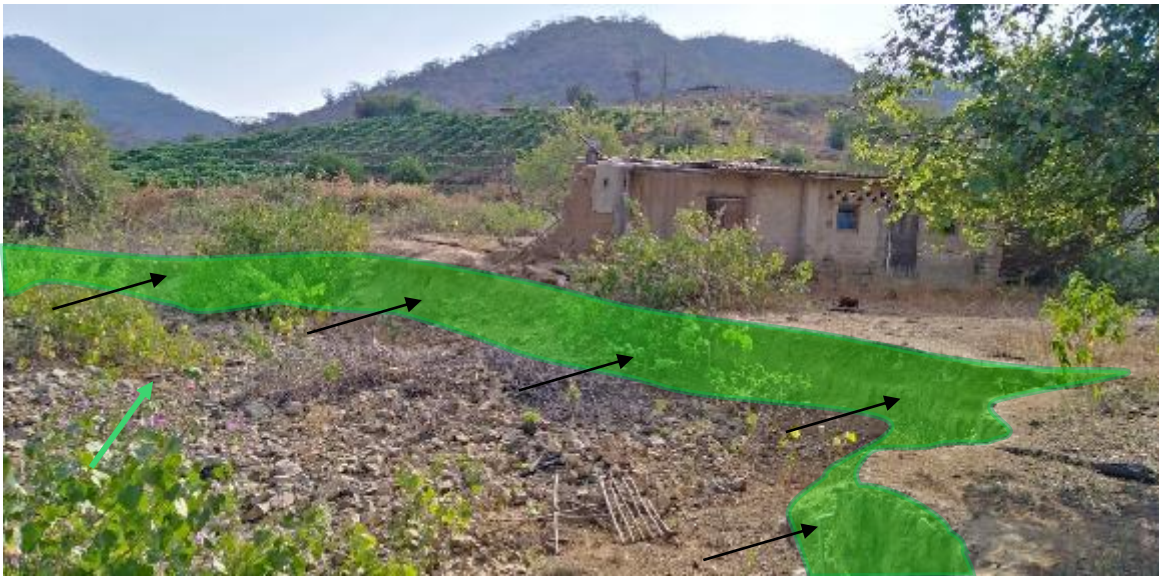
Figura 20. Zona de erosión fluvial en la margen izquierda que afectó zonas de cultivo y viviendas.

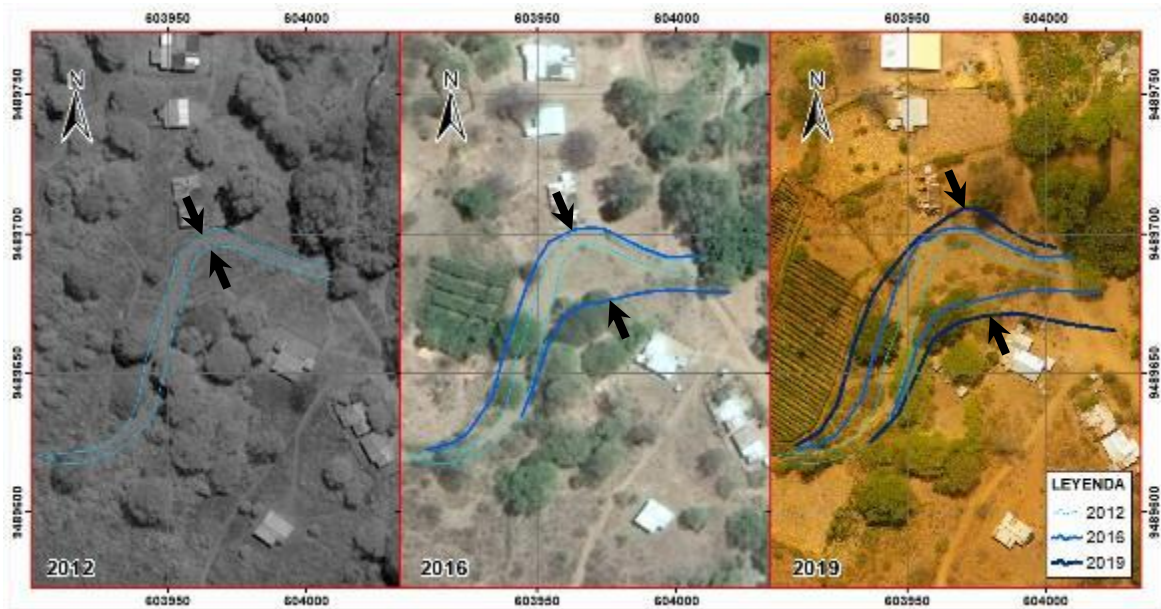
La cantidad de suelo perdido debido a la erosión fluvial se ha definido en base al análisis multitemporal de imágenes satelitales, se ha calculado de 6 m a 30 m de ancho y 185 m lineales abarcando una total de 2745 m² (figura 21).

Figura 21. Imágenes satelitales analizadas desde el año 2012 al 2019.

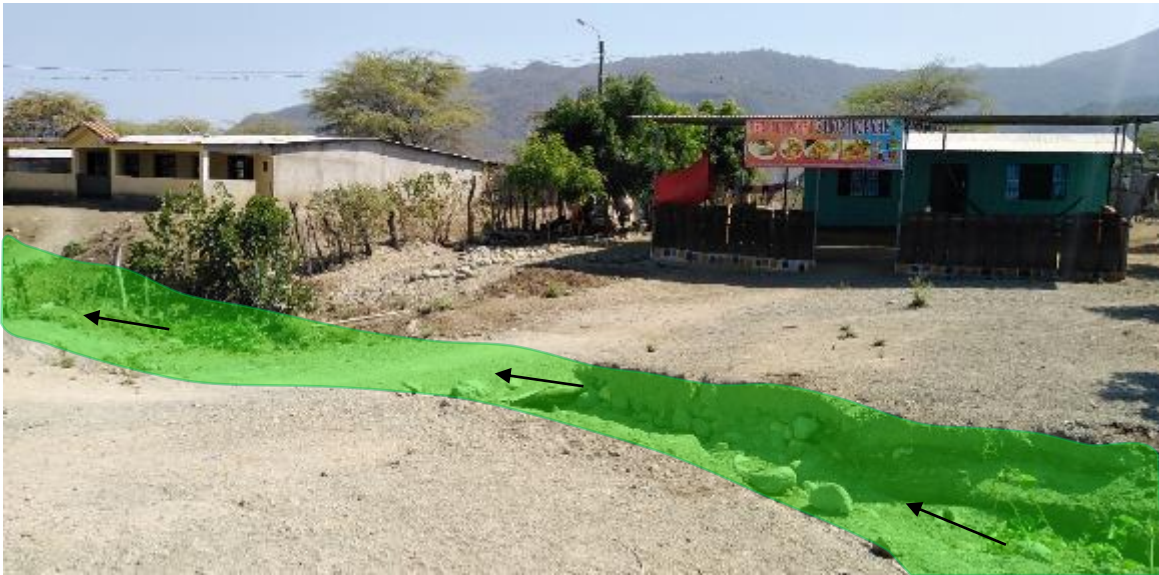
- La erosión en ladera se encuentran en estado de evolución avanzada.
- Se dimensionaron cárcavas de 420 m de largo, 5 m de ancho y 1 m de profundidad.
- Las cárcavas se desarrollan próximas a las viviendas llegando muy cerca de las entradas y accesos de las mismas hacia la vía asfaltada a Paimas.
- Las viviendas más afectadas por procesos de erosión se ubican en el sector San Pedro ubicado hacia el este del Higuérón, margen derecha de la quebrada El Higuérón; el agua de escorrentía proveniente de la activación de estas quebradas y que se desplazan de este a oeste pasan por las viviendas. En el año 2017, durante El Niño Costero destruyó varias viviendas.

Figura 22. Viviendas del sector San Pedro afectadas por procesos de erosión cárcavas.

- D) Realizar el monitoreo del avance de los procesos de erosión en cárcavas, los cuales producen daños principalmente en viviendas.
- E) Mejorar el sistema de drenaje de aguas pluviales del centro poblado con el objetivo de evacuar las aguas superficiales hacia la quebrada El Higuérón.

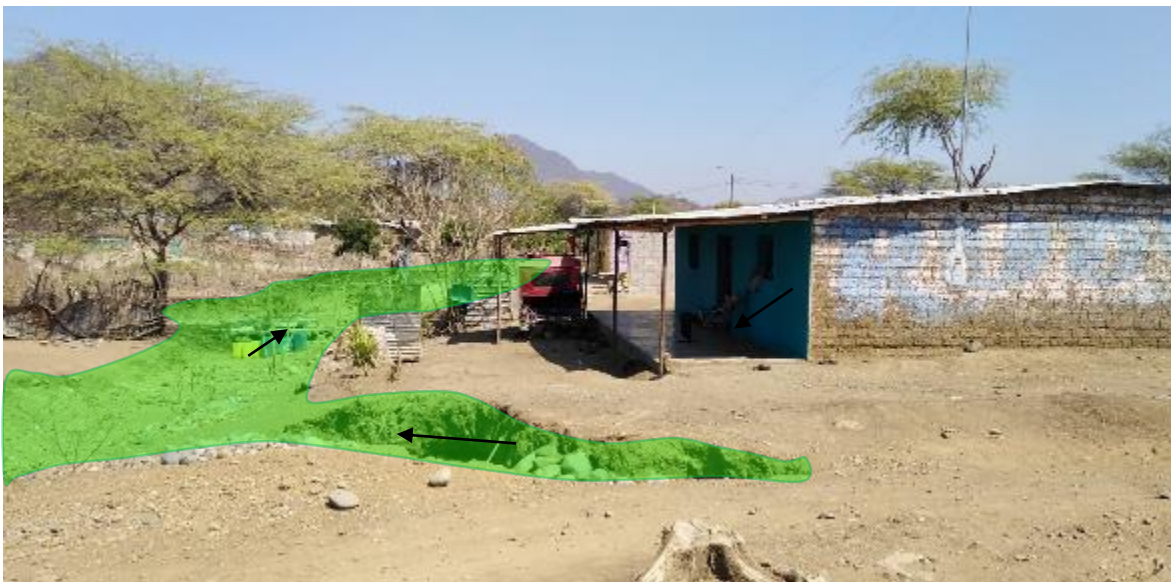
Figura 23. Las cárcavas tienen procesos retrogresivos que se aproximan a las viviendas.

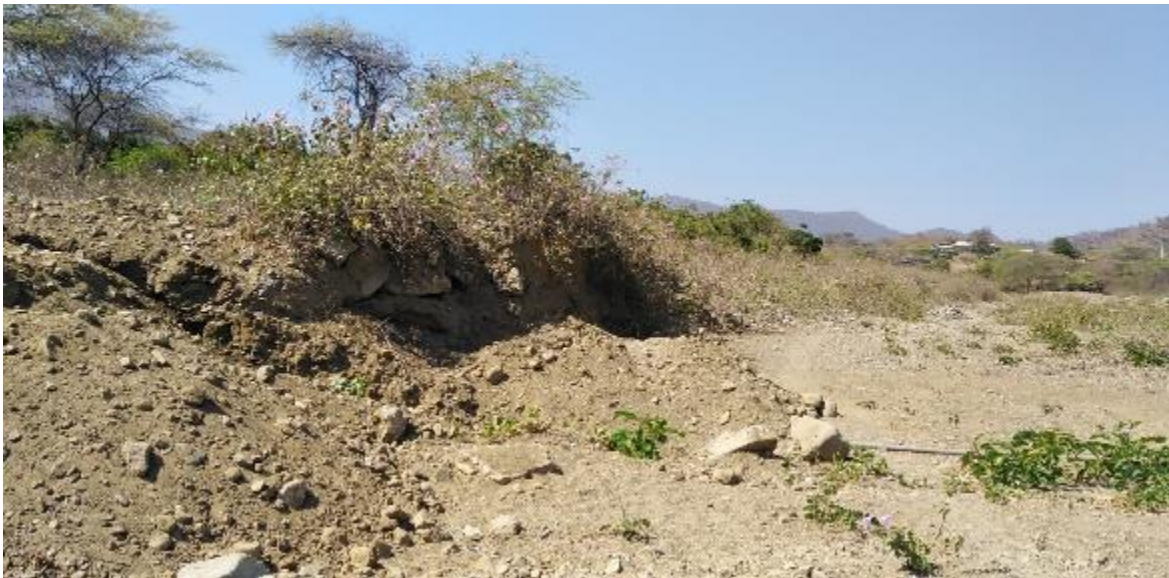
La zona de estudio está dominada por afloramientos volcánicos de lavas basálticas de aspecto masivo con presencia de brechas, además de, flujos piroclásticos con diques andesíticos. Los afloramientos observados en las inmediaciones de la zona de estudio se encuentran muy meteorizados y con intenso fracturamiento, los cuerpos de rocas más frescos tienen una dureza alta y ofrecen mayor resistencia a la erosión; sin embargo, la cobertura aluvial es menos compacta y está expuesta a procesos de erosión (fotografía 04).

Fotografía 04. Procesos de erosión en la margen derecha de la quebrada El Higuierón

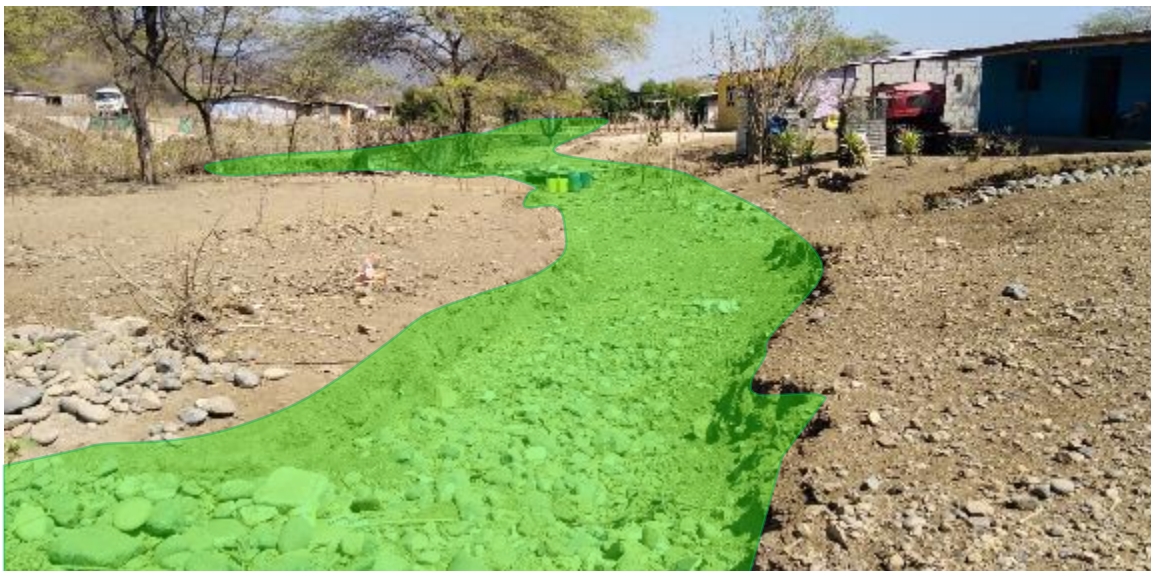
Los procesos de erosión afectaron viviendas ubicadas en la margen derecha la quebrada El Higuérón, los materiales de construcción como el adobe, quincha y concreto fueron afectados en los cimientos por el socavamiento producido por el agua de escorrentía activada durante El Niño Costero (figura 27)

Figura 27. Viviendas del sector San Pedro en ambas márgenes de la zona de erosión por cárcavas.
