**INFORME TÉCNICO  
GEOLOGÍA AMBIENTAL**

**PELIGRO GEOLÓGICO EN EL ANEXO DE YACMES**

**(DISTRITO DE TIPAN, PROVINCIA DE CASTILLA,  
REGIÓN AREQUIPA)**

**LIMA - PERÚ  
SEPTIEMBRE-2008**

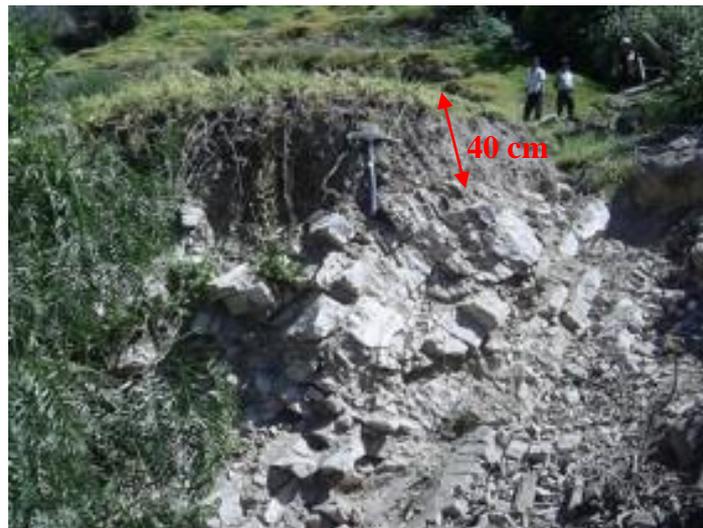
Los suelos presentes en la zona estudiada, son de tipo areno – limoso, con algo de arcilla y grava, de coloración crema a marrón claro en seco (foto 1), con espesores que no superan los 40 cm en algunos sectores, sobre los cuales se soporta y desarrollan las actividades agrícolas y se construyen las viviendas del anexo de Yacmes.

Foto 1: Cobertura de suelos sobre las rocas sedimentaria, de unos 40 cm de espesor, también se observa la inclinación y dirección de las rocas sedimentarias.

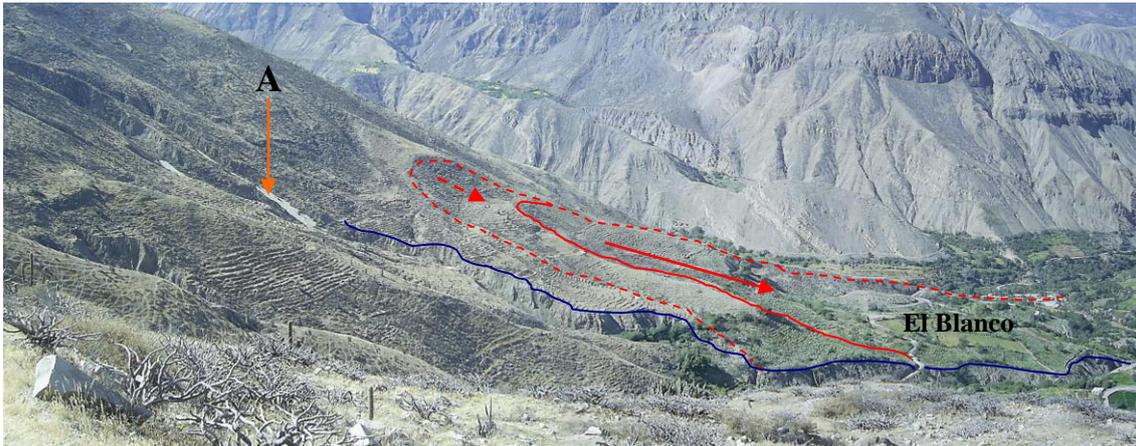
El deslizamiento ubicado en la margen izquierda de la quebrada La Florida, se produce en el contacto roca – suelo, pudiendo comprometer también el substrato rocoso fracturado de areniscas limolitas y lutitas del Grupo Yura, el espesor del suelo es en promedio de unos 0,50 m, la dimensiones del deslizamiento antiguo son de 1 000 m de longitud horizontal del pie a la corona, 350 m de alto, escarpa de forma irregular continua, con un ancho de 150 m y un salto principal de unos 10 m aproximadamente. Este deslizamiento presenta una reactivación en su cuerpo, el cual ha producido el asentamiento del terreno y es posible observar la escarpa de uno 500 m de longitud, con un salto principal de 7 m. Dentro del material que vendría a ser el cuerpo del deslizamiento se desarrollan actividades agrícolas y se asientan unas ocho viviendas aproximadamente (Foto 2).

Foto 2: Vista donde se puede apreciar el deslizamiento traslacional en el sector El Blanco, las escarpas (antigua, señalada con una línea color rojo, punteada y la reactivación en línea roja continua), la flecha que indica la dirección de movimiento. Se observa también el desgarrar de suelo en el contacto roca-suelo (A) y los derrumbes en la margen izquierda de la quebrada La Florida (línea azul).

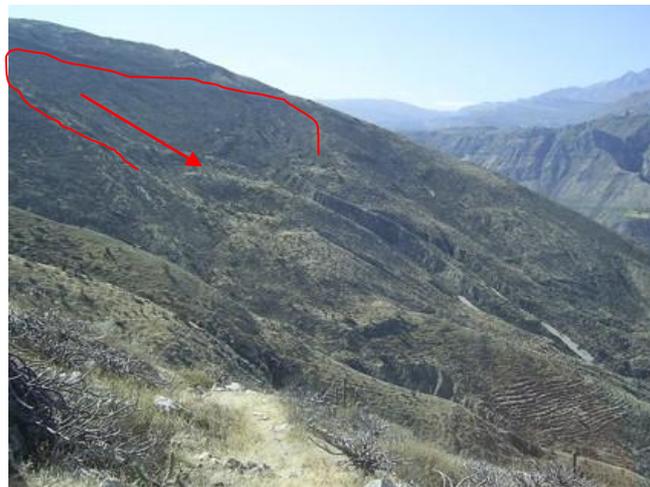
El deslizamiento ubicado en las cabeceras de la quebrada La Florida (Foto 3), al igual que el anterior, tiene su plano de deslizamiento en el contacto roca, suelos, este también se considera un movimiento inactivo-joven, reactivado, el cual a producido el desgarre de la cobertura de suelo en la ladera, las dimensiones aproximadas son de unos 450 m de ancho de escarpa, 275 m de alto y un salto de 15 m en la zona reactivada.

Foto 3: Escarpa de deslizamiento traslacional, en la cabecera de la quebrada La Florida, la flecha indica la dirección de movimiento.

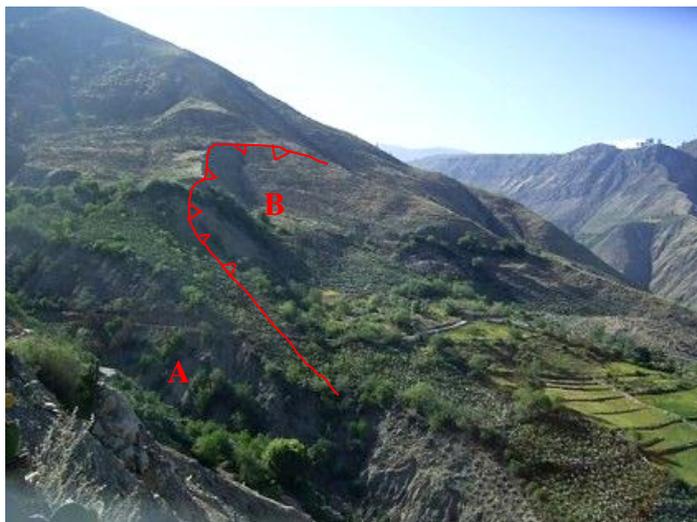
Se presentan a lo largo de ambos márgenes de las quebradas El Potrero y La Florida (Foto 4), las cuales aportan material suelto a sus cauces, formando conos de talud, compuestos por mezclas de material fino, gravas, cantos y bloques, susceptibles de ser acarreados a manera de huaycos.

Foto 4: Vista donde se aprecia los derrumbes en la margen izquierda de la quebrada La Florida (A) y la escarpa del deslizamiento reactivado del sector de El Blanco (B).

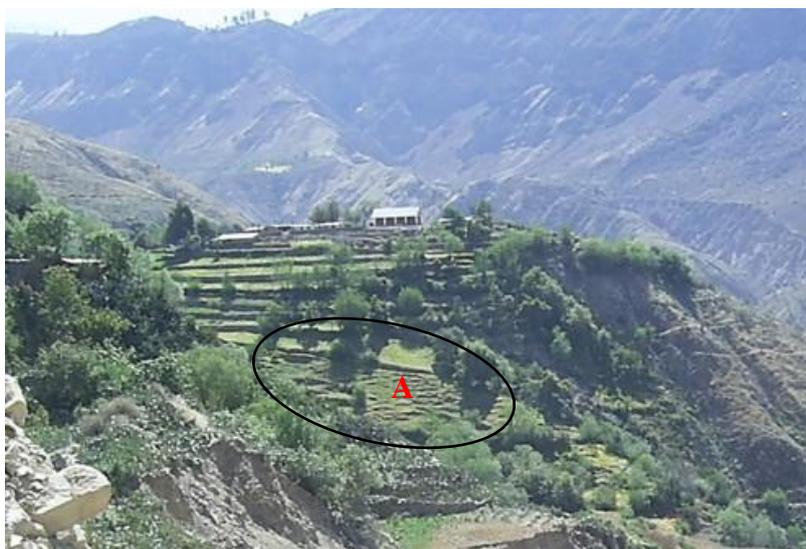
Este tipo de proceso ha sido identificado en lado suroeste de El Morro, en el cual se observan pequeñas escarpas, con saltos, que han dejado el terreno irregular y removido (foto 5), evidenciando el movimiento existente, comprometiendo pastizales. Esta controlado por la presencia de humedad en el suelo, la pendiente de las laderas y la orientación de las rocas sedimentarias a favor de la pendiente.

Foto 5: Vista de la zona afectada por procesos de reptación de suelos (A).

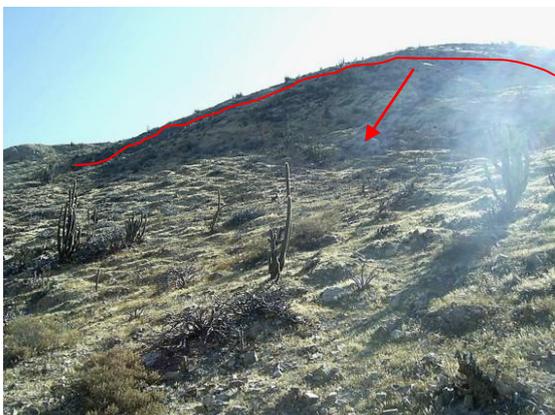
Foto 6: Escarpa de deslizamiento en laderas superiores de Capellanía.

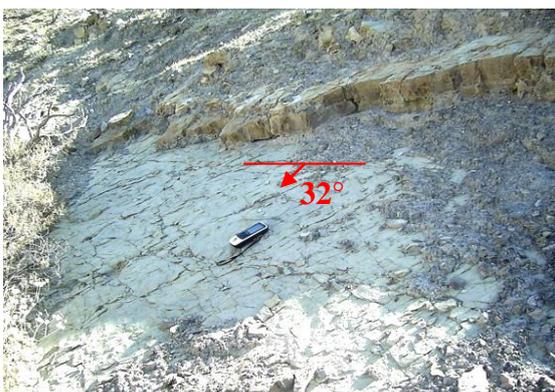
Foto 7: Orientación y buzamiento de las capas a favor de la pendiente de la ladera, también es posible ver el estado fracturado de las areniscas y las limolitas trituradas.

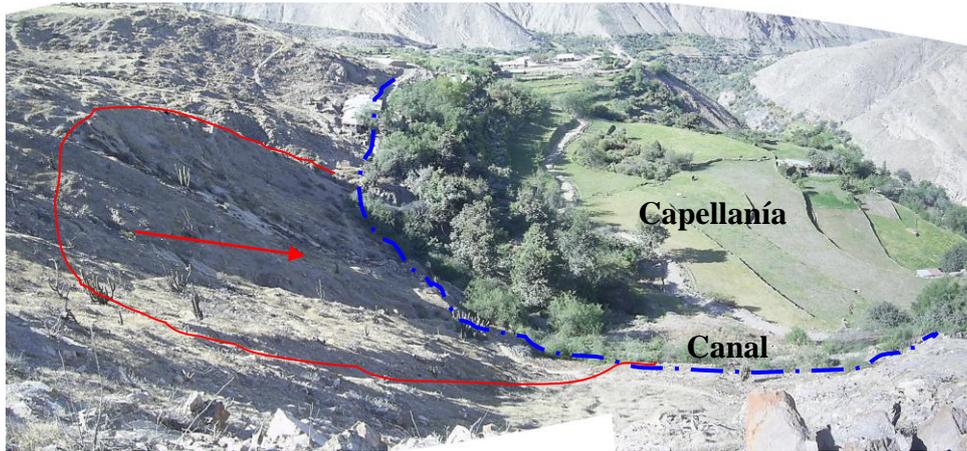
Foto 8: Escarpa de deslizamiento en Capellanía, reactivación ubicada por encima del canal principal de Yacmes.

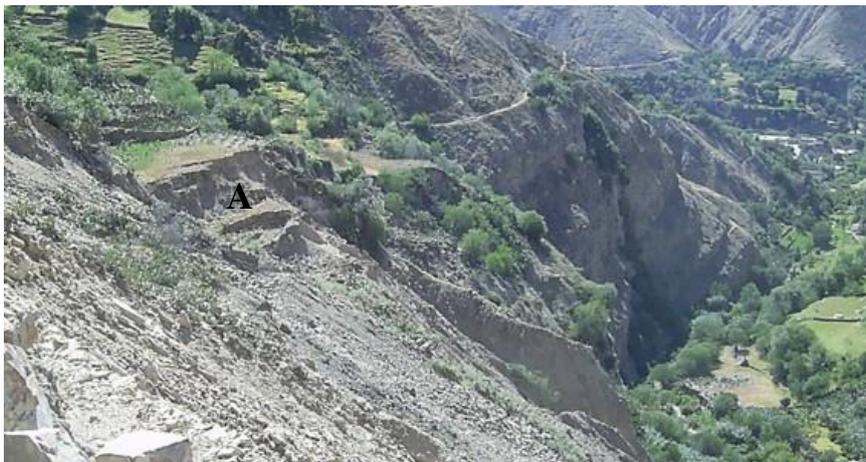
b) Deslizamiento rotacional: Este evento ha sido identificado en el pie del deslizamiento traslacional, presentándose como una reactivación, que actualmente viene produciendo asentamientos, tanto de suelo, como de roca fracturada, afectando terrenos de cultivo (Foto 9).

Se considera que el deslizamiento de una gran masa de suelo de este sector, puede producir el represamiento del cauce del río Tumpullo.

Foto 9: Asentamientos de terreno producidos por deslizamiento de tipo rotacional (A).

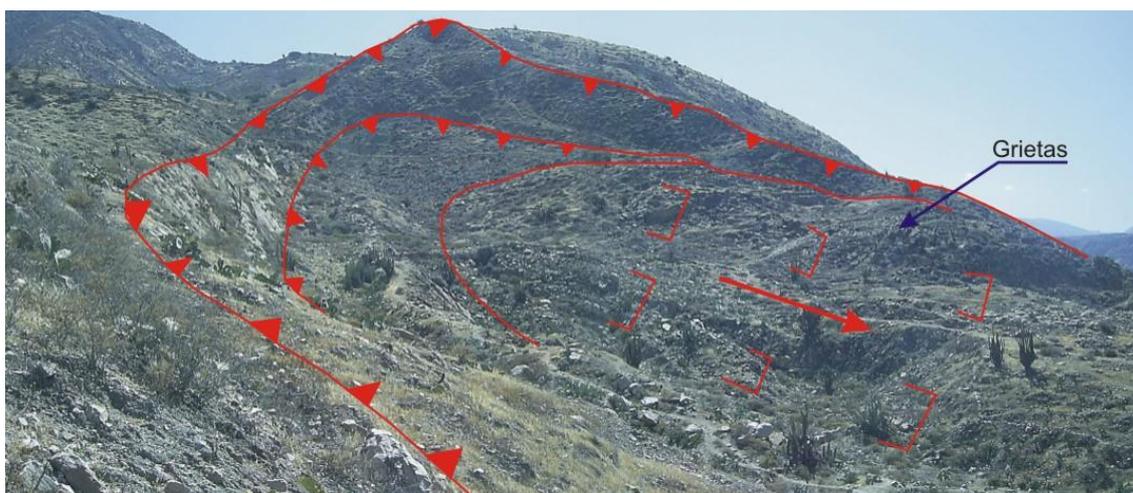
Este deslizamiento presenta dos escarpas sucesivas, su forma es alargada, con un ancho máximo de 260 m en el cuerpo del deslizamiento, 380 m de alto, 890 m de longitud horizontal y 970 m de longitud del pie a la corona. La escarpa principal tiene forma irregular-continua, con un ancho de 100 m y 170 m de longitud.

La escarpa secundaria presenta un salto de unos 20 m; dentro del cuerpo se observan agrietamientos transversales de > 10 m de longitud, con aberturas de hasta 10 cm, donde se forman terracetas o “pisadas de vaca”. El asentamiento del terreno es evidente en la parte superior del deslizamiento, ubicado por encima del poblado del sector de Mulliyoc y Sauce (Fotos 10 y 11). El deslizamiento tiene en total un volumen de 5 578 425 m<sup>3</sup> de material.

Foto 10: Vista de la escarpa del deslizamiento de El Sauce, los saltos, formación de grietas en el cuerpo y la dirección del movimiento.

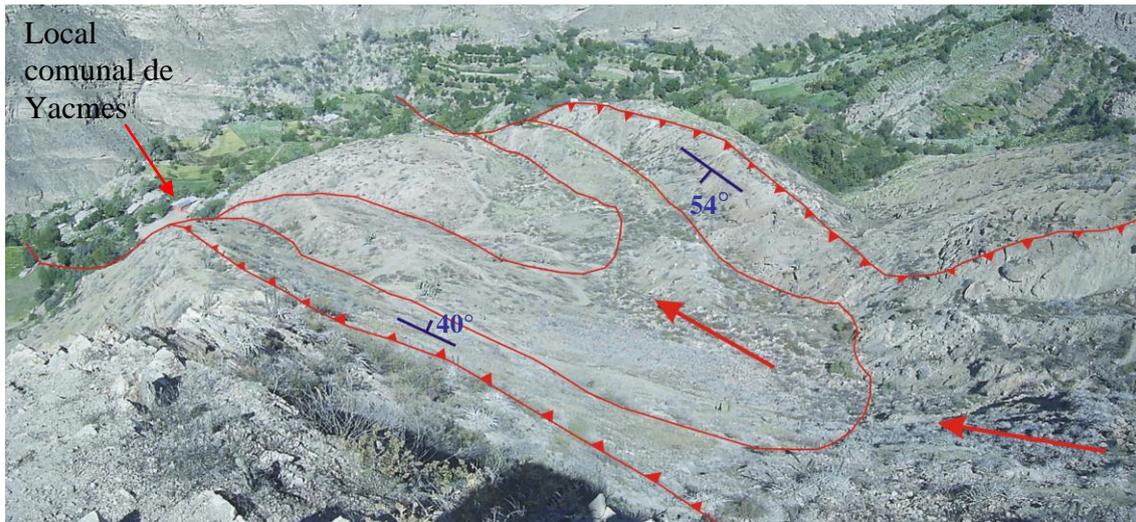
Foto 11: Vista ladera abajo del deslizamiento de El Sauce, donde se observa los extremos laterales de la escarpa y la dirección del movimiento de la masa deslizada.

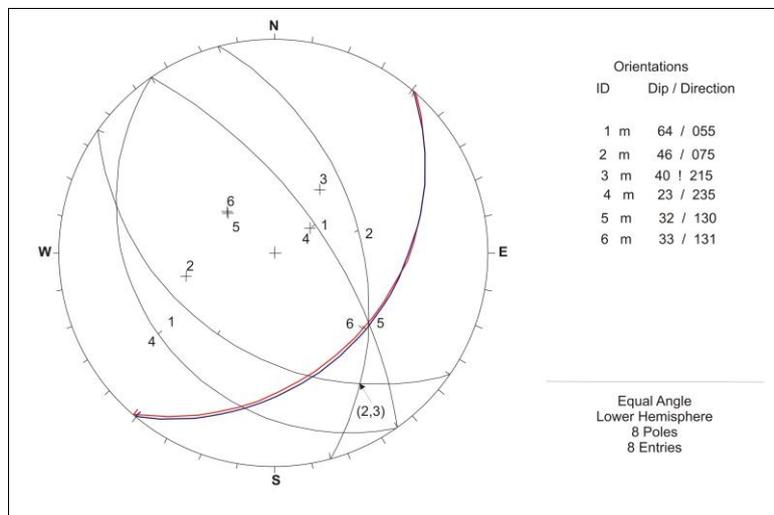
- Se forman tres cuñas entre las familias 1-3, 2-3 y 2-4, de las cuales, la que tiene más probabilidad de producir una caída, es la cuña formada por las familias 2-3, lo que dependerá del ángulo de fricción interna de la masa deslizante.
- La familia 5, forma una falla planar, por estar buzando a favor y en menor ángulo, que la pendiente de la ladera.

Figura 2: Estereograma donde se muestra la formación de fallas por cuña y planar, entre las principales familias de juntas.

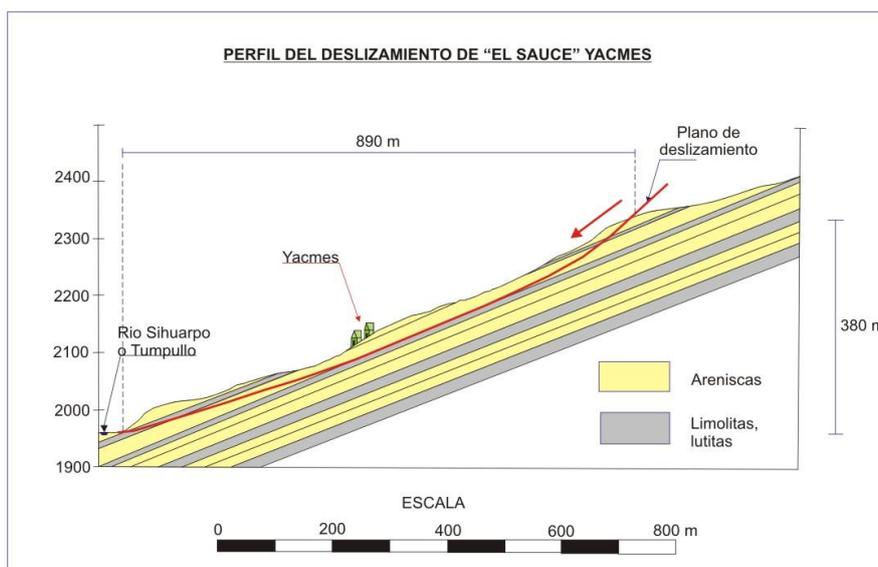
Se puede concluir de este análisis, que el “Deslizamiento El Sauce”, es de tipo traslacional, con un marcado control estructural, donde la masa deslizada, se mueve por el efecto conjugado de las fallas en cuña y planar, ocasionando asentamientos grandes de terreno, así como la formación de grietas en su extremo derecho (Foto 12), las cuales alcanzan 1 m de abertura y donde no es posible medir el fondo. Esta inestabilidad en la ladera, se ve favorecida también por la litología del substrato, conformada por secuencias de areniscas, intercaladas con limolitas y lutitas muy fracturadas y deleznales, donde se puede asumir que el plano de falla esta pasando por un estrato de limolitas, por ser esta una zona de debilidad (Figura 3).

Figura 3: Perfil del deslizamiento de Yacmes "El Sauce", donde se infiere el plano de deslizamiento.

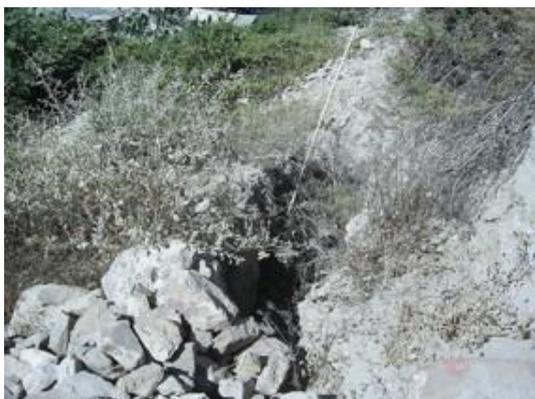
Foto 12: Grieta abierta en extremo derecho del deslizamiento de El Sauce.

- Rellenar y taponar la grieta abierta que se encuentra en la ladera superior, por encima de la corona del deslizamiento, así como de las grietas laterales, por considerárselas un peligro constante, tanto para pobladores, como para animales que transitan por la zona.

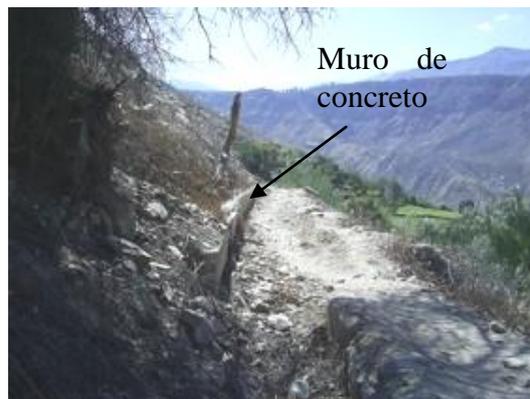
El terreno por encima del sector de Mulliyoc se presenta muy removido. Se evidencian estos movimientos y el empuje de terreno, en los daños sufridos por el canal de principal de Yacmes, el cual se encuentra canalizado con tubos de PVC y concreto, donde los muros de concreto del canal se presentan inclinados hacia afuera (Foto 13).

Foto 13: Empuje en muro de concreto, ubicado encima de canal principal de Yacmes, el canal se encuentra entubado y cubierto.

- Revisar y mantener en buen estado el canal principal de Yacmes, en el tramo que pasa por el deslizamiento por medio de tubos, procurando corregir y reparar fugas.

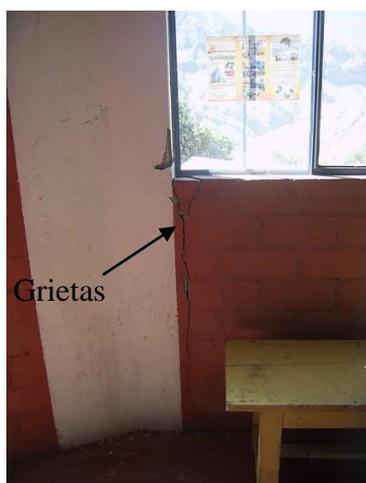
Las viviendas ubicadas dentro de esta zona, presentan grietas de tipo tensional, en paredes y pisos que alcanzan hasta 1 cm de abertura, como ocurre en el local comunal de Yacmes (Fotos 14). Otras evidencias observadas de la actividad del deslizamiento, es la grieta encontrada por encima de la escarpa principal del deslizamiento (Foto 15), que tiene unos 70 m de longitud, con una abertura de 0,10 m, la cual actualmente se encuentra cubierta con gravas y suelo. Por otro lado el derrumbe ocurrido en el talud superior de la carretera que da acceso a Yacmes, específicamente en la punta de carretera, que produjo la caída de bloques de arenisca de hasta 1 m de longitud; este evento puede haberse producido por efecto de la desestabilización de la ladera con el corte realizado y el empuje de la masa que se desliza.

Foto 14: Grietas abiertas en paredes de local comunal de Yacmes.

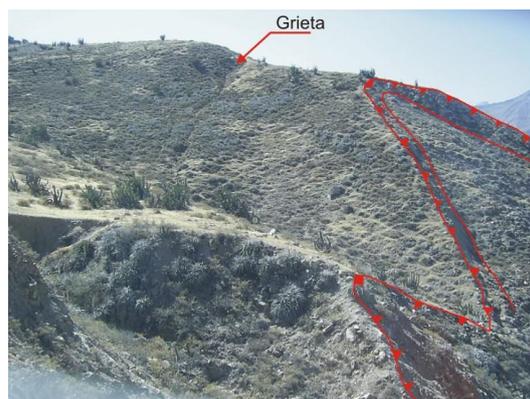
Foto 15: Grieta ubicada por encima de la escara principal del deslizamiento de Yacmes.

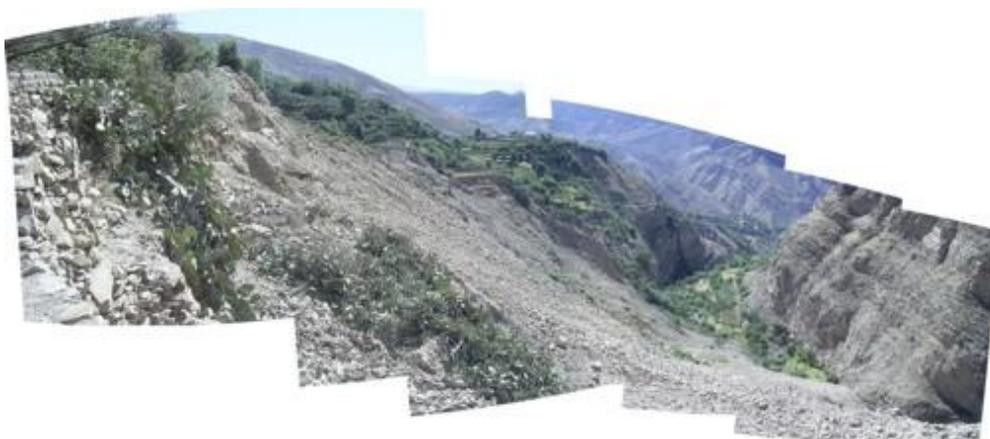
El primer derrumbe formo un cono de talus, conformado por la mezcla de bloques, gravas, arenas y limos, que desvió el cauce del río Sihuarpo hacia su margen derecha, el segundo evento, con un volumen de material caído de 15 928 m<sup>3</sup>, produjo un represamiento pequeño en el cauce del río Sihuarpo, el cual tapó y destruyó la bocatoma del canal de riego de Patapedro. Este represamiento de la quebrada preocupa a los pobladores ubicados aguas abajo de la zona del derrumbe, por el peligro que puede significar la formación de una laguna y el posterior desembalse violento de esta, en periodos de lluvia (Foto 18).

Foto 16: Vista aguas abajo del derrumbe y del material caído al cauce del río Sihuarpo.

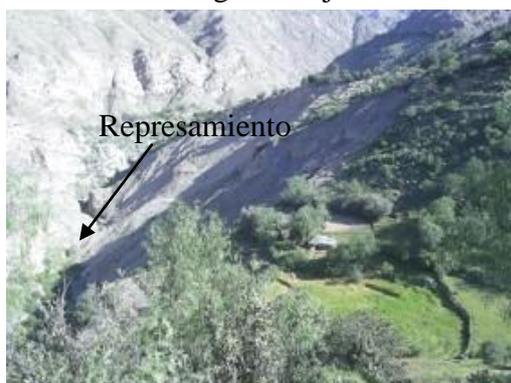
Foto 17: Vista aguas arriba del derrumbe de Yacmes.

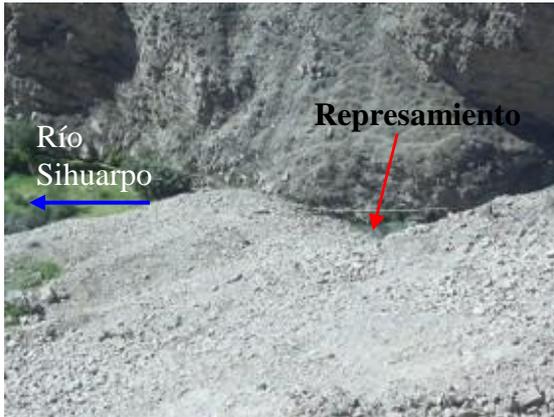
Foto 18: Material del segundo derrumbe, que originó un pequeño represamiento en el cauce del río Sihuarpó.

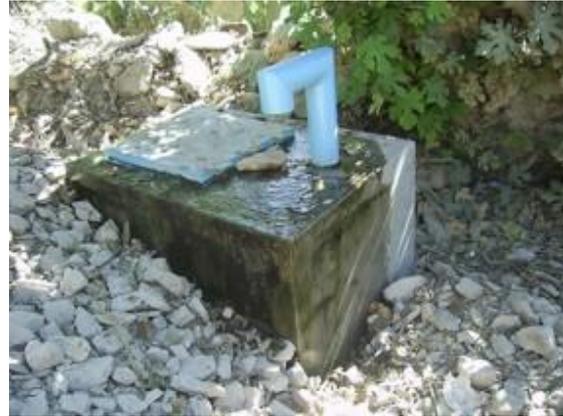
Estos derrumbes son resultado del empuje ladera abajo que existe en el cuerpo del Deslizamiento El Sauce, la presencia de rocas de diferente competencia y su grado de fracturamiento, la existencia de aguas subterráneas y la infiltración de agua al subsuelo desde canales o infraestructura de riego en mal estado que sobresaturan el terreno (Foto 19).

Foto 19: Reservorio de agua en mal estado, donde existen fugas de agua que se infiltran en el terreno.

- Realizar el mantenimiento constante del reservorio de agua, ubicado dentro del cuerpo del deslizamiento, y así evitar fugas e infiltración de agua en el terreno.

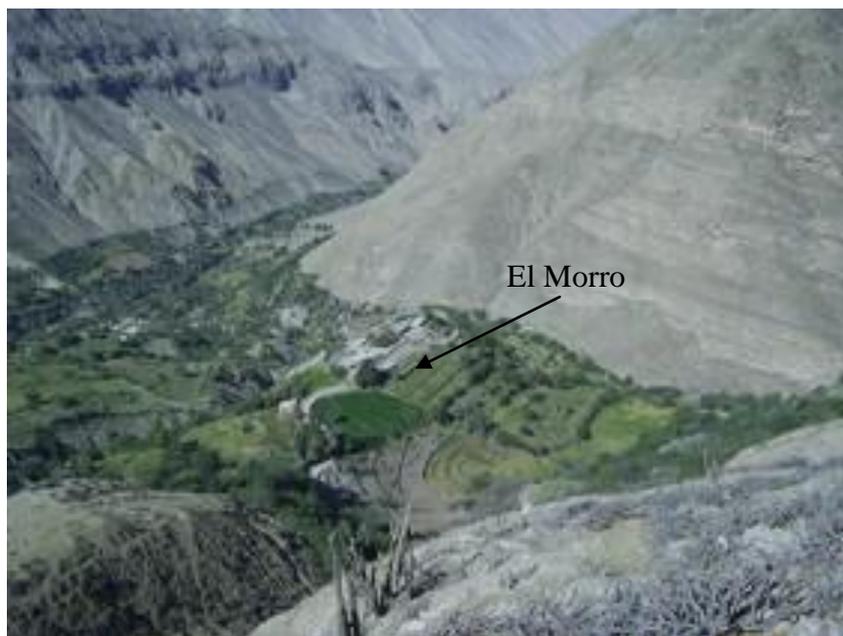
Se debe de tener presente también, la existencia de procesos de reptación de suelos en el costado derecho de El Morro (ver mapa 1), así como de los derrumbes al lado izquierdo (margen derecha de la quebrada La Florida), en donde no se deben de ubicar ningún tipo de vivienda cerca de la zona de arranque del derrumbe.

Foto 20: Vista del sector el Morro.
