Informe Técnico N° A7111

EVALUACIÓN DE PELIGROS GEOLÓGICOS EN EL SECTOR DE SAN FRANCISCO DE PANAMÁ

Región Junín
Provincia Satipo
Distrito Pampa Hermosa

ENERO
2021

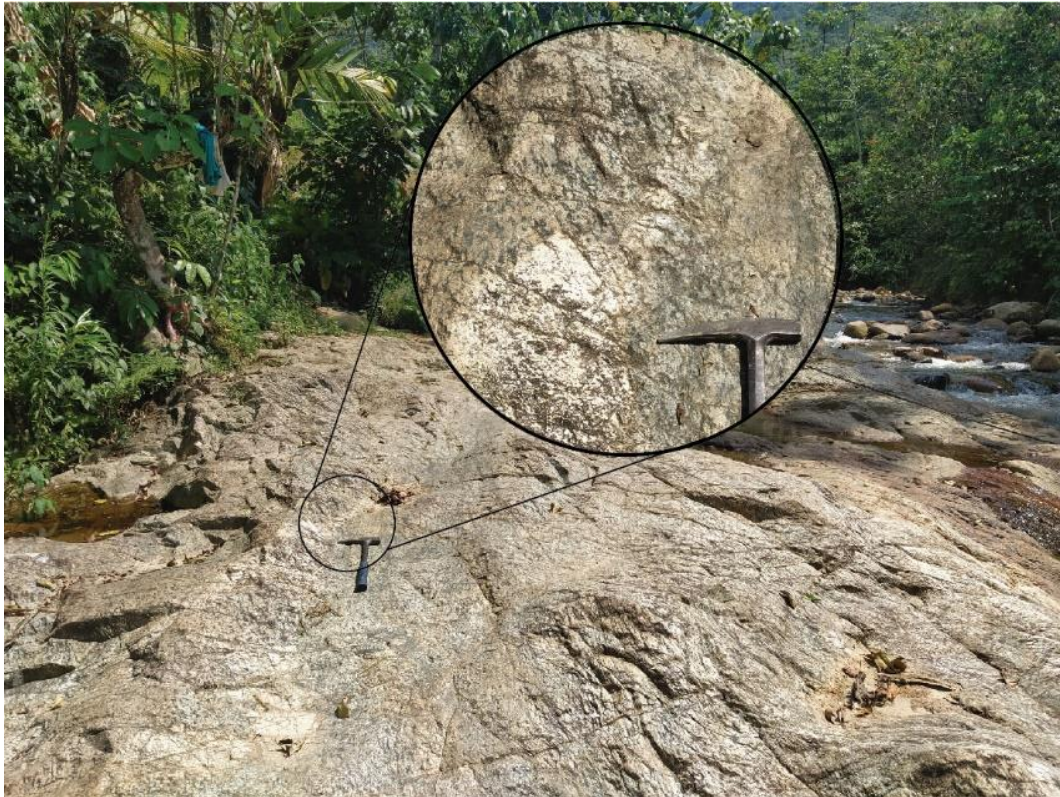
Figura 5: Se observan el afloramiento de roca intrusiva (Monzogranito), en la margen derecha del río Panamá, coordenadas UTM-WGS-84, 18s; X:531130, Y: 8746414.

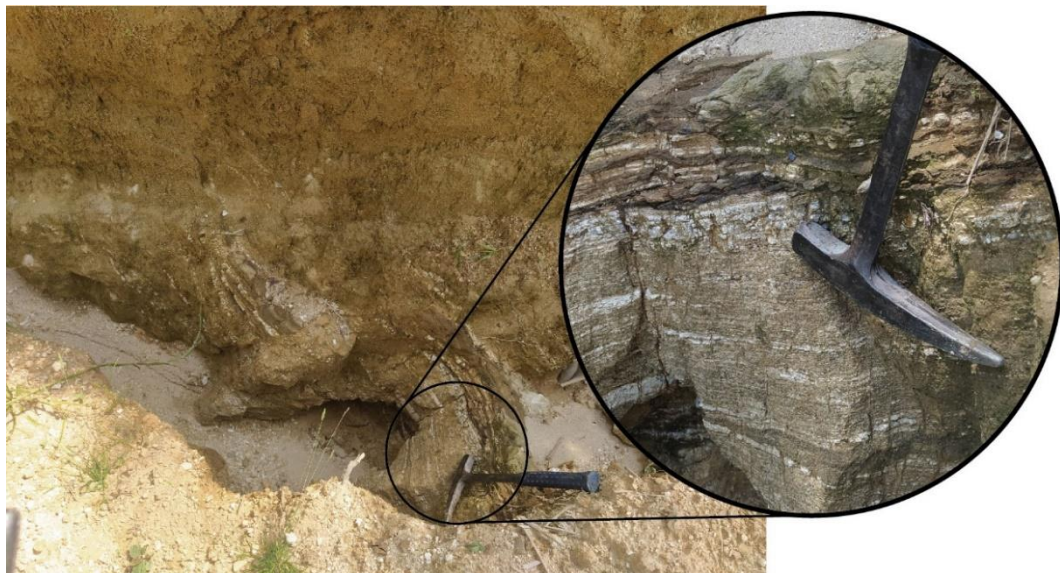
Figura 6: Se observan areniscas cuarzosas, intercaladas con limolitas, poco litificadas, dentro de su composición se pueden encontrar clastos de rocas volcánicas, coordenadas UTM-WGS-84, 18s; X:531050, Y: 8746354.

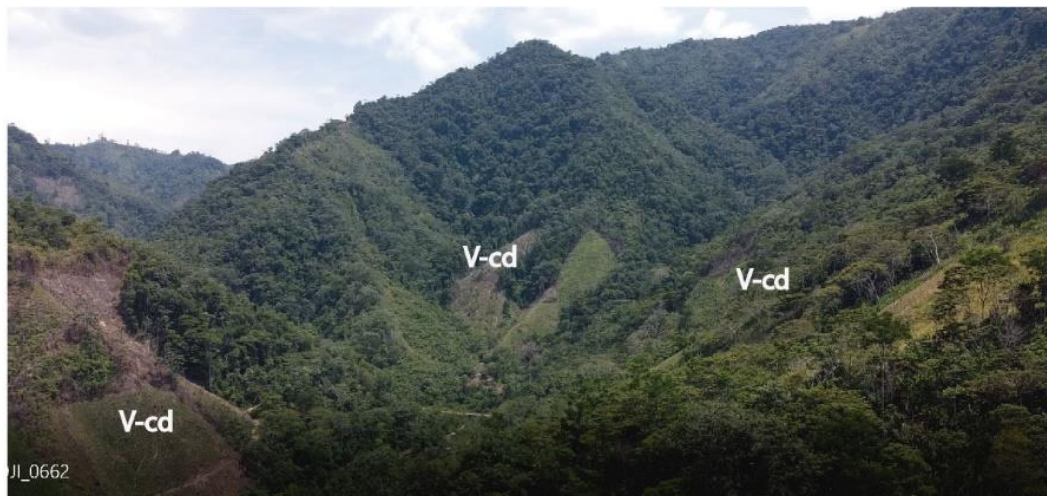
Figura 9. Se observan vertientes coluvio-deluviales en las laderas del valle del río Panamá

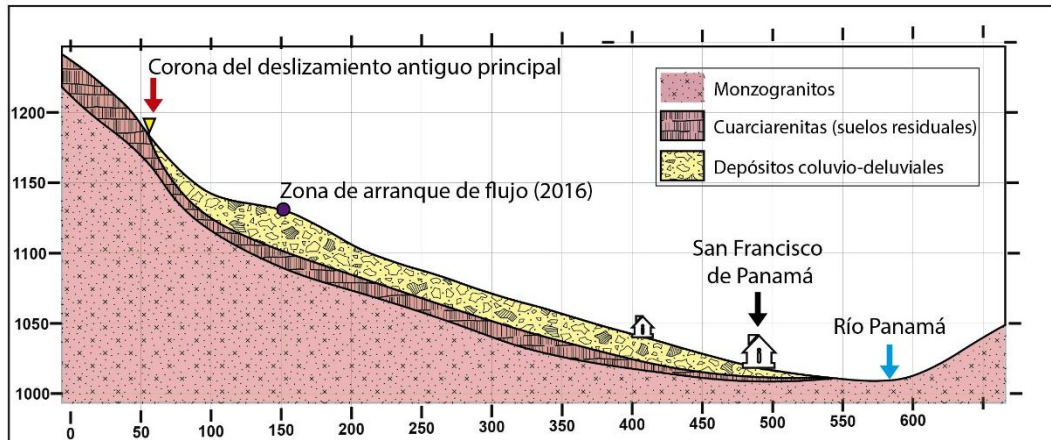
Un perfil geológico referencial de la zona de evaluación (figura 12), muestra la distribución litológica de la zona en referencia con el poblado de San Francisco de Panamá, donde ambos márgenes de la ladera están conformados por rocas intrusivas descritas en el cuadrángulo de Satipo como granitoides (Monzogranitos), sobre los cuales se ha formado un suelo residual denominado como areniscas cuarzosas de grano medio a grueso intercalado con limolitas y lutitas rojo violáceas según “El mapa geológico del cuadrángulo de Satipo (23-n)-Hoja 23-n-II, elaborado a escala 1:50 000 (INGEMMET,2006).”, sobre las cuales se han depositado suelos coluvio-deluviales, producto de la dinámica de la ladera. Es sobre estos depósitos de deslizamientos antiguos que se ubica el poblado de San Francisco de Panamá, que fue afectado por un flujo de detritos cuya zona de arranque (inicio) se encuentra entre las cotas 1050 y 1100, que inundó parte del poblado de San Francisco de Panamá (Figura 13)

Figura 12. Esquema de perfil geológico, donde se muestra los procesos de deslizamientos y flujos ocurridos en la zona evaluada-

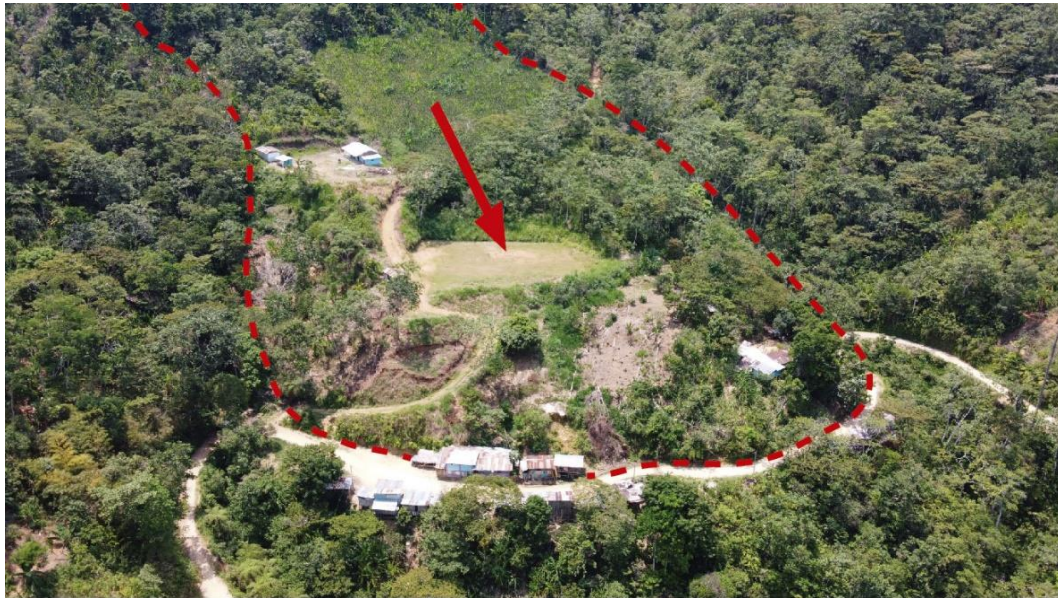
En el sector de San Francisco de Panamá se ha cartografiado el cuerpo de 01 deslizamiento antiguo, el cual muestra pequeñas evidencias de reactivación. El cuerpo de mayor dimensión tiene un ancho de 160 m y una longitud de 550 m desde la corona (cota 1180) hasta el cauce de río Panamá (Cota 1005) y un área 0.07 km².

Según evidencias y versiones de los pobladores, la reactivación de este evento, se habría producido el 16 de febrero del 2016, presentando la escarpa principal en la cota 1080, un ancho de 50m con una longitud de 220 m hasta antes de llegar a la carretera en un área de 0.01 km².

Dado que el flujo se produjo en parte sobre el cuerpo de un deslizamiento antiguo podemos denominar a la combinación de estos dos tipos de movimiento en masa como “Complejo” (Figura 14 y 15) Varnes (1978).

Figura 14. Entre líneas rojas entrecortadas, se muestra el depósito de deslizamiento antiguo, cuya base es cortado por el trazo de carretera propiciando su inestabilidad.

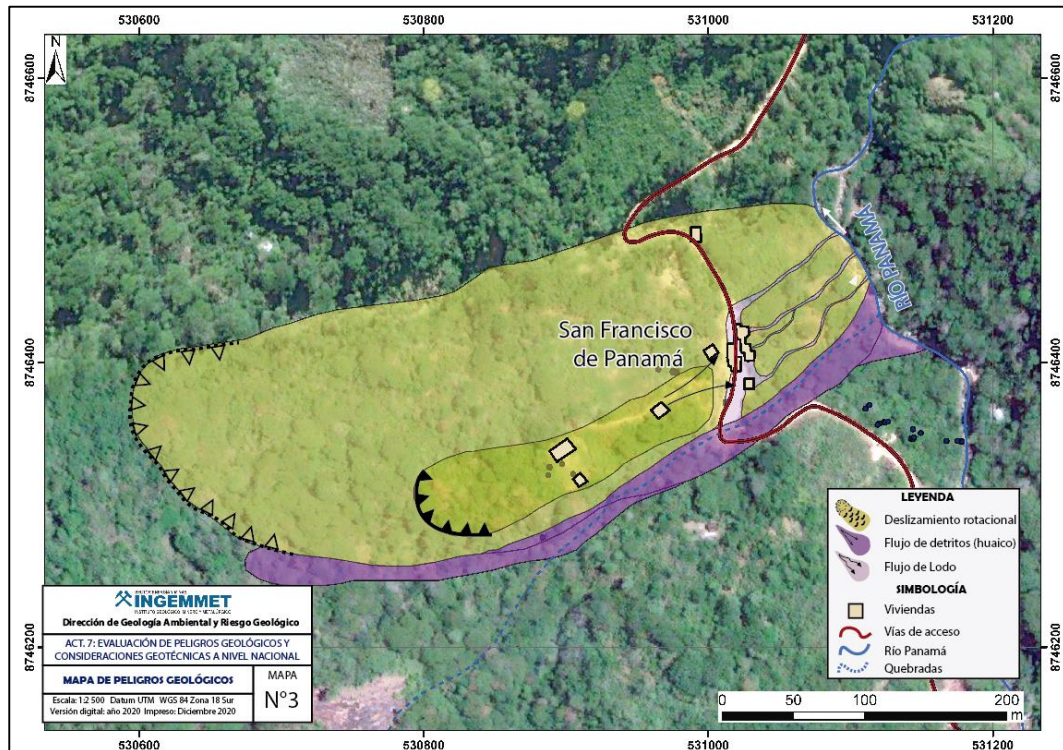
Figura 15. Mapa de peligros geológicos en el sector de San Francisco de Panamá.
