**INFORME TÉCNICO  
GEOLOGÍA AMBIENTAL**

**INFORME DE ZONAS CRÍTICAS DE LA REGIÓN UCAYALI**

**REPORTE PRELIMINAR**

**LIMA - PERÚ**  
**DICIEMBRE - 2006**

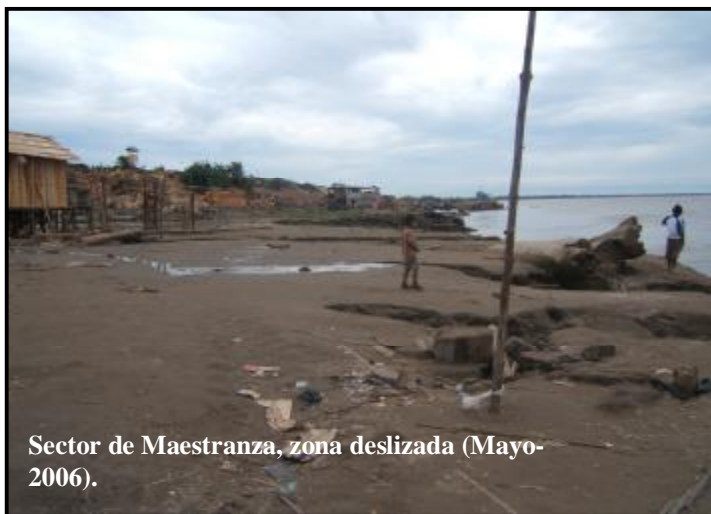
<p>La Hoyada – Tarapacá – Maestranza</p>	<p>Área sujeta a erosión fluvial por el río Ucayali. Se presentan también deslizamientos traslacionales. El río Ucayali ha migrado hacia la margen izquierda, acentuando la erosión fluvial. Esta zona es parte de una playa de arena dejada por el río Ucayali. Entre los meses de mayo a septiembre (2006), el nivel del agua del río baja, esto trajo como consecuencia que la terraza (compuesta por arena fina) pierda cohesión, llevando a la generación de grietas (deslizamientos). Es posible que para esta nueva temporada de lluvias (2007), toda la esta zona sea erosionada.</p>	<p>De seguir la erosión fluvial van a ser afectados las viviendas y aserraderos de madera, ubicados en borde de la terraza. Fueron afectadas unas viviendas que se encontraban en el límite de la terraza.</p>	<p>Las viviendas y kioscos de venta que se ubican en el sector de Maestranza deberán ser reubicados. Es necesario que los aserraderos de madera que se ubican en las riberas, estén a la expectativa del comportamiento del río.</p>

Sector de Maestranza, zona deslizada (Mayo-2006).

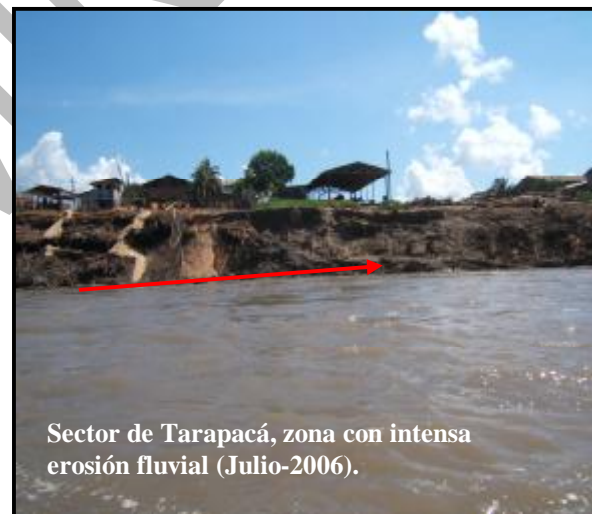
Sector de Tarapacá, zona con intensa erosión fluvial (Julio-2006).

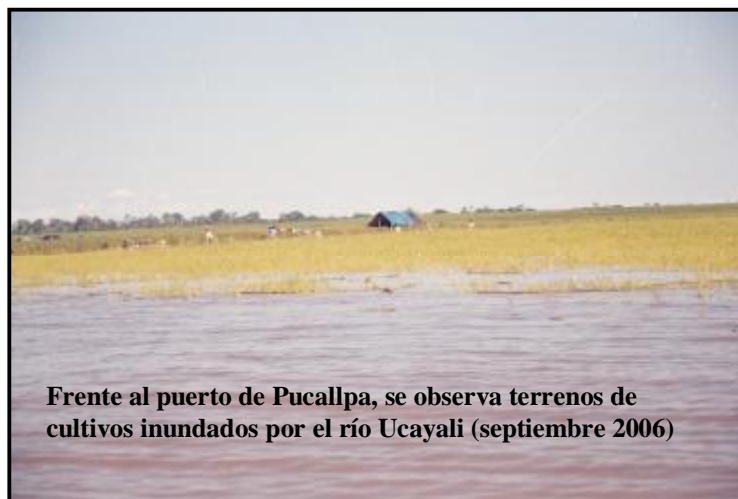
Shacshuya que en la actualidad forma parte del cauce del río (ya no existe la laguna). En esta zona el río tiene un amplio cauce.		
Frente del puerto de Pucallpa-Maestranza	<p>Área sujeta a inundaciones fluviales.</p> <p>Causas: terrazas bajas, llanura inundable, dinámica del río Ucayali, precipitaciones pluviales intensas.</p> <p>Con lluvias estacionales de los meses de setiembre (2006) el nivel del río subió ligeramente (50 cm.) cubrió algunas playas de arena.</p>	Afecto a terrenos de cultivo (arrozales) que se encontraban en las playas de arena, como también algunas viviendas de construcciones provisionales.	Zonas no aptas para viviendas, si se usa como terrenos de cultivo que estos sean de tipo temporal.
Tacshitea	<p>Área sujeta a inundaciones.</p> <p>Causas: terrazas bajas, dinámica fluvial del río Ucayali, precipitaciones pluviales intensas.</p> <p>El río en la actualidad ha migrado hacia la margen izquierda (desembocadura del río Aguaytía). Dejando en este sector una gran playa de arena.</p> <p>Hace unos 10 años atrás, el río llegó a erosionar parte del poblado de Tacshitea.</p>	Afecto a viviendas y terrenos de cultivo ubicados en el pie del talud de la terraza.	No permitir el crecimiento de la comunidad hacia la zona que esta dejando el río, porque en cualquier época la puede retomar.

**Frente al puerto de Pucallpa, se observa terrenos de cultivos inundados por el río Ucayali (septiembre 2006)**

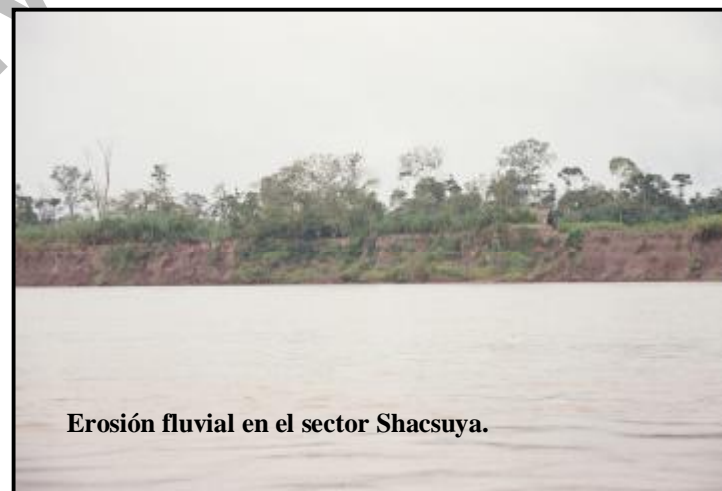
<p>Shacshuya</p>	<p>Área sujeta a erosiones fluviales, se presentan derrumbes en la margen derecha del río Ucayali Causas: dinámica fluvial del río Ucayali, terraza conformada por materiales inconsolidados, y precipitaciones pluviales intensas. En este sector el río Ucayali su tendencia es migrar hacia la margen derecha, tomando un antiguo cauce, llegando a invadir a laguna</p>	<p>Afecto a viviendas que se encontraban al borde de la laguna, y terrenos de cultivo.</p>	<p>Actualmente las viviendas se han reubicado. Quedan algunas viviendas al borde de los acantilados las cuales deberían ser reubicadas.</p>
------------------	---	--	---

**Erosión fluvial en el sector Shacsuya.**

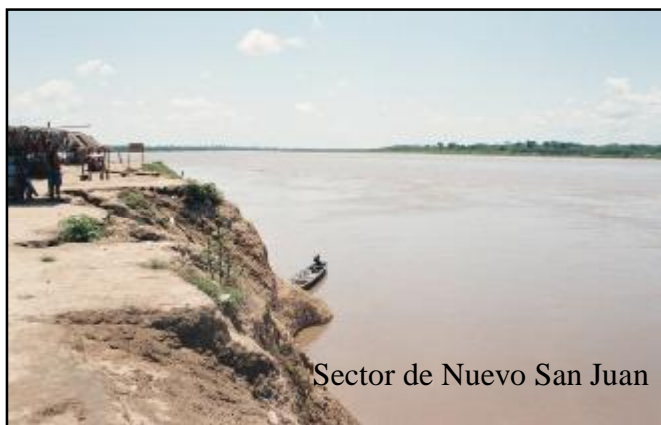
Sector de Nuevo San Juan

<b>DISTRITO DE MASISEA</b>			
Tushmo Nuevo Paraíso	<p>Área sujeta a erosiones fluviales y derrumbes. Estos fenómenos se producen en ambas márgenes del río Ucayali. Al erosionar el río la base de la terraza se producen los derrumbes. En ambas márgenes se ha observado un estrato de areniscas poco litificado, sobreyaciendo se encuentra un depósito de arena suelta.</p> <p>El estrato de arenisca es una barrera natural, es por ello que esta zona es más difícil que se produzcan inundaciones fluviales.</p>	Ha afectado a viviendas, que se ubicaron en el borde del río Ucayali.	Es necesario que no se ubiquen viviendas en el borde de la terraza del río.
Nuevo San Juan - Juan Velasco Alvarado.	<p>Área sujeta a erosiones fluviales del río Ucayali. En esta zona el río Ucayali ha migrado hacia la margen izquierda, erosionándola cerca de 400 m. (tierra adentro), estas áreas pertenecen a zonas de antiguos meandros. Esta terraza tiene una altura entre 10 a 15 m.</p>	Ha afectado a terrenos de cultivo. Es posible que en la próxima temporada lluviosa pueda afectar a este centro poblado.	El poblado de Juan Velasco Alvarado ha comenzado su reubicación a tierra adentro, Para el poblado de Nuevo San Juan sería conveniente realizar la misma medida.

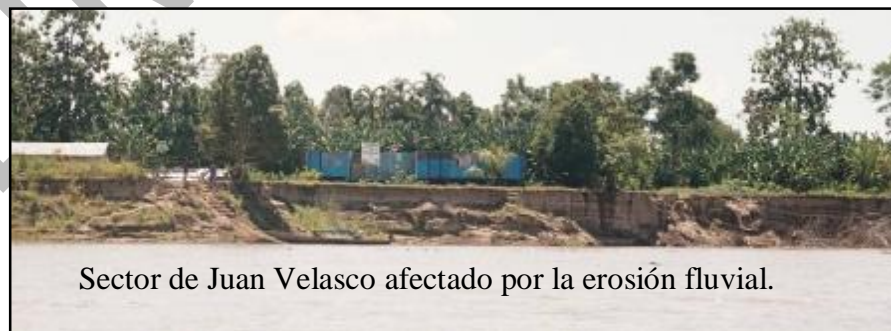
Sector de Juan Velasco afectado por la erosión fluvial.

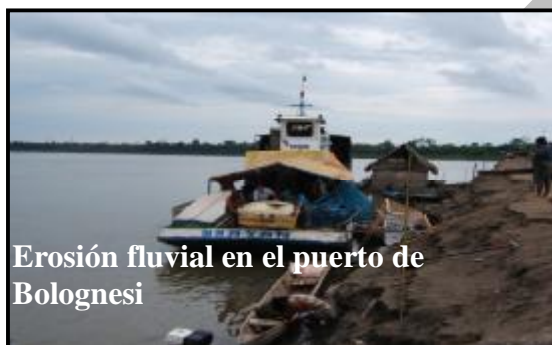
Bolognesi	<p>Área susceptible a erosiones e inundaciones fluviales, también se presentan derrumbes en la margen derecha del río Ucayali. En el año 1996, se produjo un estrangulamiento del meandro, ocasionado cambios en el curso del río Ucayali. En este sector hay cambios significativos, es posible que para la próxima temporada de lluvias se produzca otro estrangulamiento de meandro.</p>	<p>El centro poblado de Bolognesi en el año 1996 fue afectado, destruyendo sus viviendas y terrenos de cultivo.</p>	<p>Este centro poblado en el año 1996 fue reubicado. No se deben construir viviendas en las zonas abandonadas por el río Ucayali.</p>

Erosión fluvial en el puerto de Bolognesi

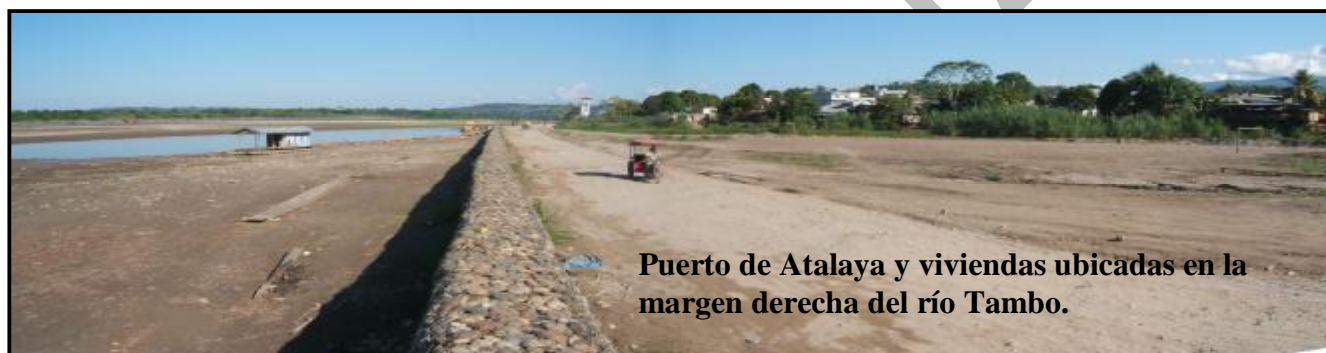
<p>Puerto de Atalaya</p>	<p>Zona sujeta a inundaciones, por la margen izquierda del río Tambo. La altura que llega a alcanzar el agua es 2.50 m. El área aproximada a inundarse es de 3000 m<sup>2</sup>.</p>	<p>En esta zona se ubican viviendas las cuales pueden ser afectadas.</p>	<p>Se han construido gaviones que tienen alturas hasta de 2.00 m., falta concluir estas defensas ribereñas. Sería recomendable que a esta defensa ribereña se le aumente un metro más de altura.</p>
--------------------------	--	--	--

**Puerto de Atalaya y viviendas ubicadas en la margen derecha del río Tambo.**

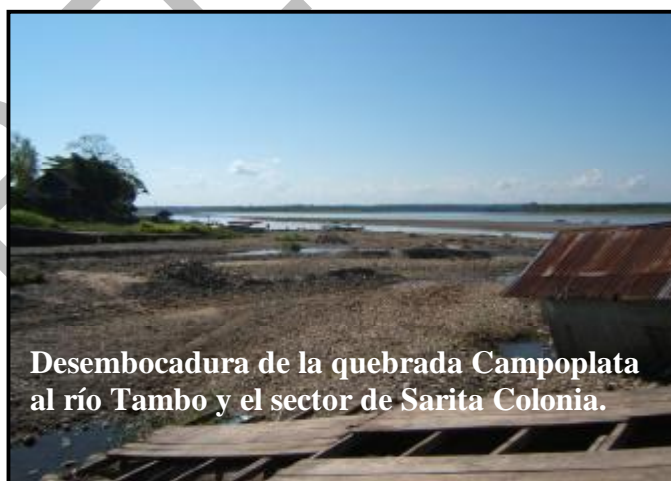
Quebrada Campo Plata	<p>Áreas susceptibles a erosiones e inundaciones fluviales en ambos márgenes.</p> <p>La terraza está conformada por gravas y arenas (inconsolidadas), tienen alturas entre 3 a 5 m.</p> <p>Con crecidas ocasionales o extraordinarias sobrepasan el nivel de las terrazas, inundando ambos márgenes.</p> <p>Se observa una erosión lateral en ambos márgenes de la quebrada, también hay una intensa deforestación.</p>	<p>Las viviendas ubicadas en los bordes de la terraza son afectadas.</p>	<p>Es necesario hacer un programa de forestación en los bordes de la quebrada para evitar que siga erosionando sus márgenes.</p> <p>Las viviendas ubicadas en ambos márgenes deben ser reubicadas.</p>
Quebrada Marañón	<p>Área sujeta a flujos de lodo (huaycos), estos se presentan en forma excepcional.</p> <p>Los materiales que predominan son arenas más de un 50%, seguido de gravas y algunos bloques.</p> <p>Esta quebrada nace en la cordillera del Shira, tiene una fuerte pendiente.</p>	<p>En ambos márgenes de esta quebrada se encuentran viviendas, las que pueden ser afectadas por los flujos de lodo que bajan por ella.</p>	<p>Sería necesario que las viviendas ubicadas en el borde de las terrazas de la quebrada sean reubicadas.</p>

**Desembocadura de la quebrada Campoplata al río Tambo y el sector de Sarita Colonia.**

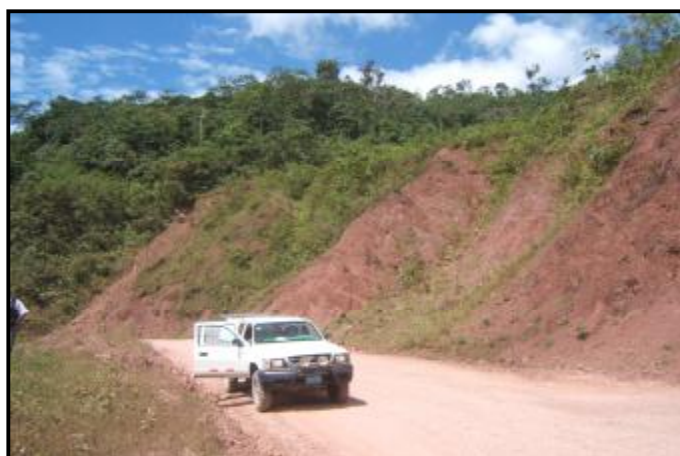
Carretera Divisoria-Aguaytía, Km.46, se presentan deslizamientos de tipo traslacional.

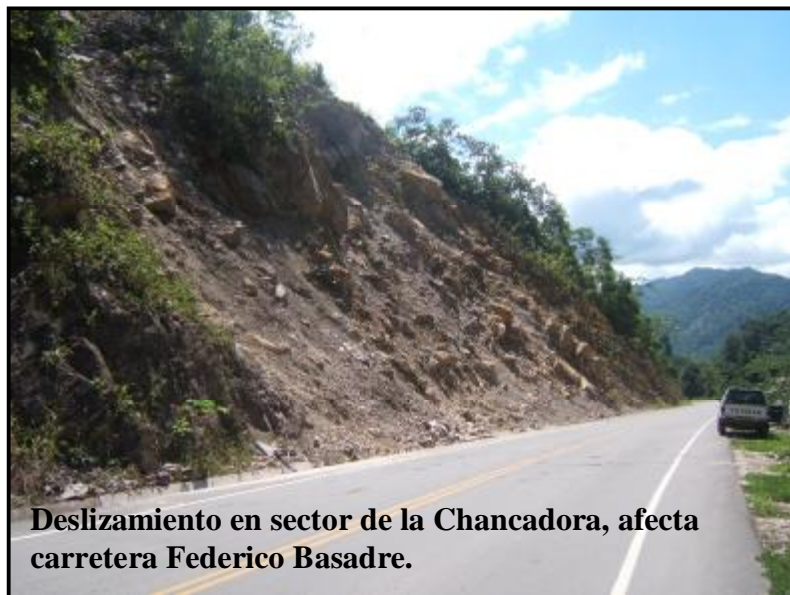
<p>La Chancadora</p>	<p>Zona donde se presentan deslizamientos.                  Causas. Rocas muy fracturadas y alteradas, precipitaciones pluviales muy fuertes, corte de talud de carretera, terreno con pendiente fuerte.                  En tiempos de lluvia hay una saturación del suelo.                  Este deslizamiento tiene una escarpa de 140 m., el desnivel entre la escarpa y el pie del deslizamiento es de aproximadamente 100 m. la forma de la escarpa es planar.                  Por tener material suelto en su cuerpo se pueden generar derrumbes y caídas de roca.                  En su cuerpo se presentan bloques hasta de 20 cm. de diámetro.</p>	<p>En tiempos de lluvia puede llegar a obstruir a la carretera Federico Basadre, vía importante que comunica Huánuco-Aguaytía y Pucallpa, por ella hay un transito fluido de transporte de pasajeros y de carga.</p>	<p>Es necesario que en la carretera se ponga una señalización de zonas con peligros de deslizamientos.                  Reforestar la zona.                  Hacer un sistema de drenaje para evitar la infiltración de agua hacia el cuerpo del deslizamiento.</p>

**Deslizamiento en sector de la Chancadora, afecta carretera Federico Basadre.**

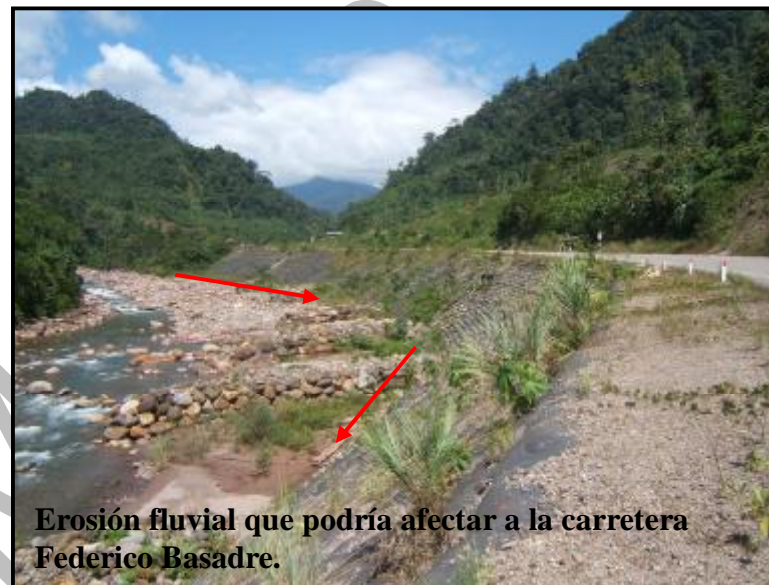
<p>Caserío La Chancadora</p>	<p>Área sujeta a erosiones fluviales.                  Causas: dinámica fluvial del río Boquerón, substrato de mala calidad, escasez de vegetación y precipitaciones intensas.                  La erosión se presenta por la margen derecha.</p>	<p>Esta erosión podría afectar a la carretera Federico Basadre, importante vía de comunicación entre Huánuco-Aguaytía-Pucallpa, transito de vehículos muy constante de pasajeros y carga.</p>	<p>Se han hecho medidas correctivas, colocando ensacados de concreto con arena y piedra. Es necesario mantener esta medida correctiva.</p>

**Erosión fluvial que podría afectar a la carretera Federico Basadre.**

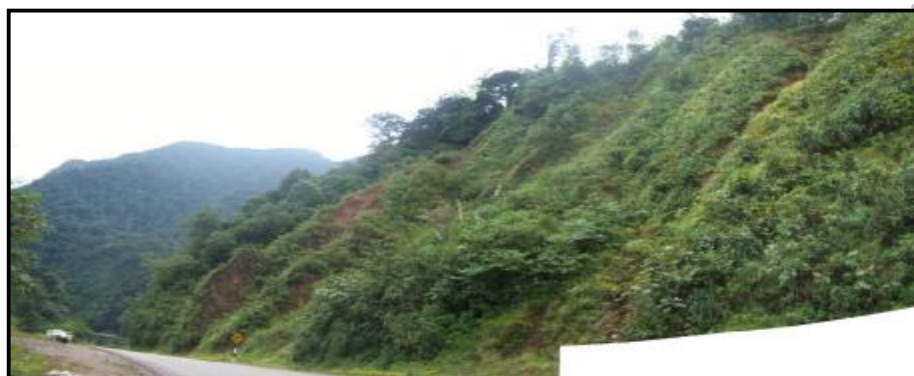
<p>Centro poblado El Boquerón</p>	<p>Área sujeta a deslizamientos. Causas: roca muy alterada, precipitaciones pluviales intensas, terreno con pendiente fuerte, corte de talud para carretera. La escarpa es de forma circular, con una longitud de 100 m., el desnivel entre la zona de arranque y el pie del deslizamiento es de 120 m. La carretera no se observa uniforme, se nota con un ligero abombamiento que es un signo del movimiento del deslizamiento.</p>	<p>En tiempos de lluvia puede llegar a obstruir a la carretera Federico Basadre, vía importante que comunica Huánuco-Aguaytía-Pucallpa, por ella hay un tránsito fluido de transporte de pasajeros y de carga.</p>	<p>Es necesario que en la carretera se ponga una señalización de zonas con peligros por deslizamientos. Hacer obras de drenaje para evitar la infiltración de agua sobre el cuerpo del deslizamiento.</p>
-----------------------------------	---	--	---

Deslizamiento cerca del caserío El Boquerón.  
En tiempos de lluvia afecta a la carretera.

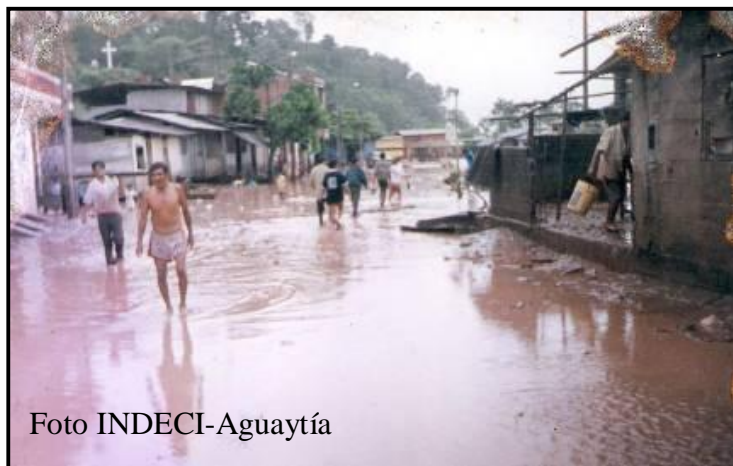
Foto INDECI-Aguaytía

<p>Aguaytía-río Aguaytía margen izquierda.</p>	<p>Zona sujeta a inundaciones. Causas: dinámica del río Aguaytía, fuertes precipitaciones pluviales intensas, terraza baja. En diciembre del año 2001 la ciudad de Aguaytía fue afectada por una inundación. Al crecer el río Aguaytía represó a la quebrada Negro, al cual complicó el lado norte de la ciudad. El agua llegó a subir hasta dos metros.</p>	<p>Esta inundación afectó a viviendas e infraestructura portuaria.</p>	<p>Se ha construido un dique ubicado en la margen derecha del río Aguaytía. Es necesario que esta obra se amplíe hasta cerca de la desembocadura de la quebrada negro.</p>
<p>Puente Aguaytía</p>	<p>Zona sujeta a erosiones fluviales. Causas: dinámica del río Aguaytía, terrazas conformadas</p>	<p>La erosión fluvial está afectando al puerto y de</p>	<p>Es necesario limpiar el cauce aguas arriba y sacar el material (acumulaciones</p>

Inundación de la ciudad de Aguaytía (diciembre 2001), por crecimiento intempestivo del río Aguaytía. Llegando sus aguas hasta la plaza de armas.

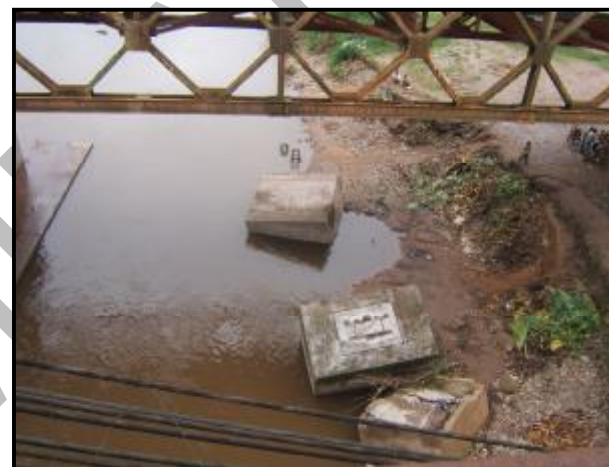
(margen derecha)	por depósitos inconsolidados (gravas en una matriz arenosa), precipitaciones pluviales intensas, colmatación del río, zona de antiguo cauce del río Aguaytía.	seguir podría afectar las bases del antiguo puente. Se observan algunos pilares del puente antiguo que ya han sido erosionados.	de gravas), con el fin de que el río retome su cauce. Reforestar la zona.
------------------	---	---	--

Erosión fluvial en la margen derecha del río Aguaytía.

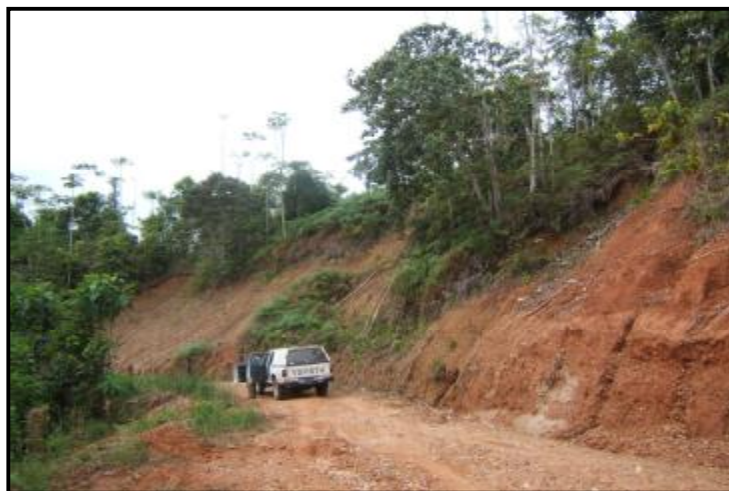
Deslizamiento de San Miguel.

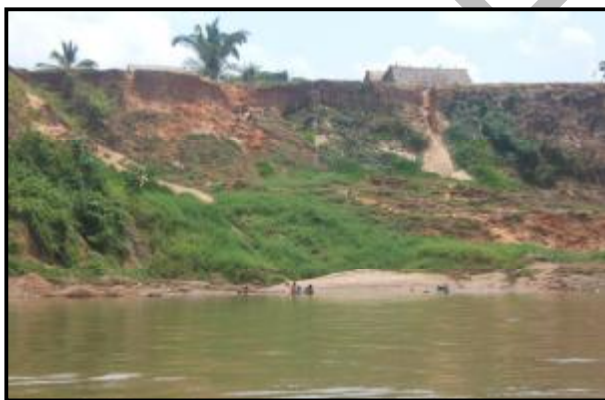
Puerto Esperanza	<p>Zona sujeta a deslizamientos, se presentan también derrumbes.                  Causas: rocas no litificadas (arenas y limos), erosión fluvial (socavamiento del talud), precipitaciones pluviales intensas, y deforestación intensa.                  Cuando se presentan las lluvias al caer sobre la ladera a empieza a saturar el terreno, dando lugar a que los suelos pierdan cohesión y llegan a deslizarse.                  El deslizamiento presenta una escarpa con una longitud de 200 m., el desnivel entre la escarpa y el pie del deslizamiento es de 30 m., el salto principal es de 10 m., y los secundarios entre 2 a 3 m.                  Se pueden presentar también derrumbes.</p>	<p>Los terrenos de cultivo han sido afectados.                  Las viviendas que se encuentran al borde la terraza pueden ser afectadas.</p>	<p>Estas viviendas deberían ser reubicadas tierra adentro.                  Reforestar la zona.</p>

Deslizamiento del sector de Puerto Esperanza

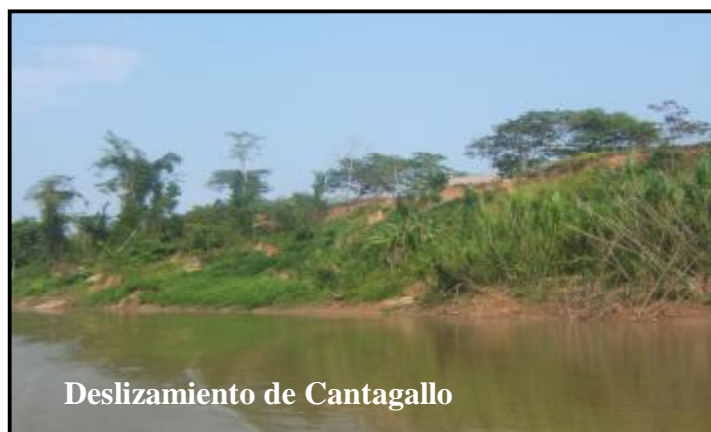
Cantagallo	<p>Zona sujeta a deslizamientos y erosiones fluviales.                  Causas: precipitaciones pluviales intensas, deforestación intensa, rocas no litificadas, dinámica del río Purus.                  En tiempos de lluvia el terreno se satura de agua por la ausencia de vegetación, la erosión del río socava la base de la lomada, haciendo que el terreno pierda estabilidad y genere el deslizamiento.                  La longitud de la escarpa es de 150 m., el desnivel entre la escarpa y el pie del deslizamiento es de 50 m. es de forma planar. Este deslizamiento es de avance retrogresivo.</p>	<p>Ha afectado a terrenos de cultivo. Las viviendas que se encuentran en el borde de la escarpa podrían ser afectadas.</p>	<p>Reforestar la ladera.                  Las viviendas ubicadas en cerca de la escarpa deberían ser reubicadas tierra adentro.</p>

Deslizamiento de Cantagallo

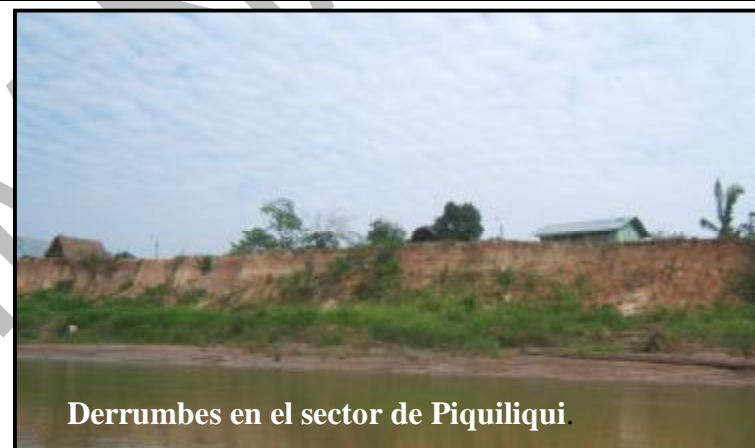
<p>Piquiliqui</p>	<p>Zona sujeta a derrumbes, se presentan también erosiones fluviales.                  Causas: rocas no muy litificadas, deforestación intensa, dinámica fluvial del río Purus, precipitaciones pluviales intensas.                  Al aumentar el poder erosivo del río se producirá un socavamiento de la base, haciendo que la masa sobreyacente se desplome, generando el derrumbe.                  Este derrumbe se caracteriza por presentar una longitud de 300 m. y la altura es de 10-15 m.                  Infrayaciendo se encuentra una masa rocosa resistente (areniscas), la cual funciona como defensa ribereña frente a la erosión fluvial.</p>	<p>Ha afectado a terrenos de cultivo. Podría afectar a viviendas ubicadas cerca del borde del acantilado.</p>	<p>Reforestar la zona.                  Las viviendas que se encuentran cerca del borde del acantilado deberían ser reubicadas.</p>

Derrumbes en el sector de Piquiliqui.
