DIRECCIÓN DE GEOLOGÍA AMBIENTAL Y RIESGO GEOLÓGICO

Informe Técnico N° A7115

EVALUACIÓN DE PELIGROS GEOLÓGICOS POR MOVIMIENTOS EN MASA EN LOS DISTRITOS DE ACHOMA (SECTOR COLLPANE), YANQUE (SECTOR CHACAPI), E ICHUPAMPA (SECTORES ANANSAYA, URINSAYA Y LINDE)

Región Arequipa
Provincia Caylloma
Distritos Achoma, Yanque, Ichupampa

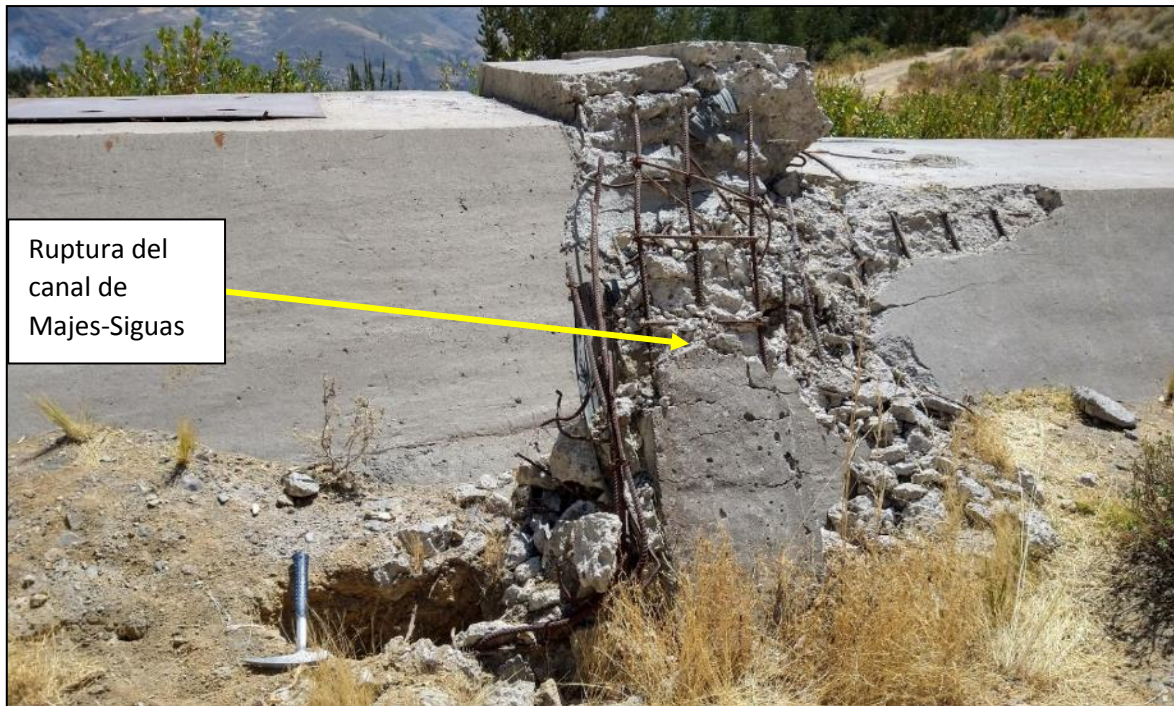
En la zona inspeccionada la falla Chachas-Cabanaconde-Patapampa es poco visible, a pesar de ello se puede observar agrietamientos en obras de infraestructura como en el canal Majes, que cruza el sector Collpane, estas grietas aparentemente son originadas por el movimiento normal de la falla, (figura 3). Además, en la zona inspeccionada se aprecia una zona de brecha, zona por donde aparentemente cruza la falla (figura 4).

Figura 3. Ruptura del canal Majes Siguas, que cruza el sector de Collpane.

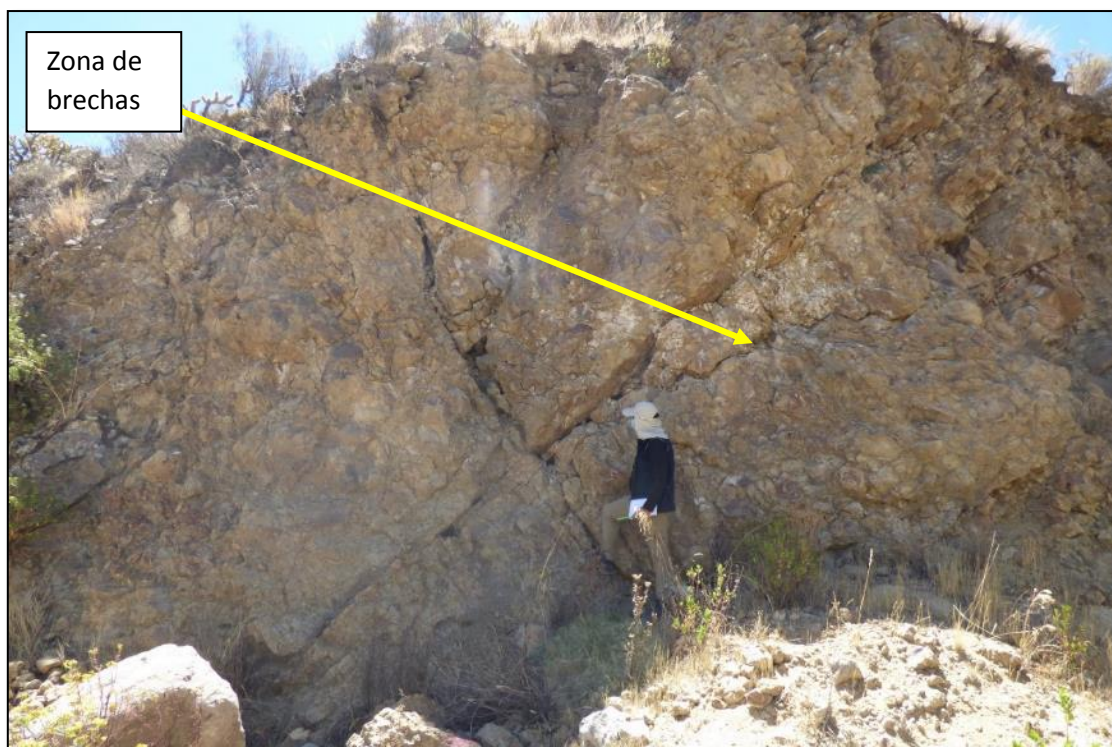
Figura 4. Zona de brechas donde se visualiza aparentemente una falla de dirección NO-SE, (coordenadas UTM E: 211636, N: 8264013).

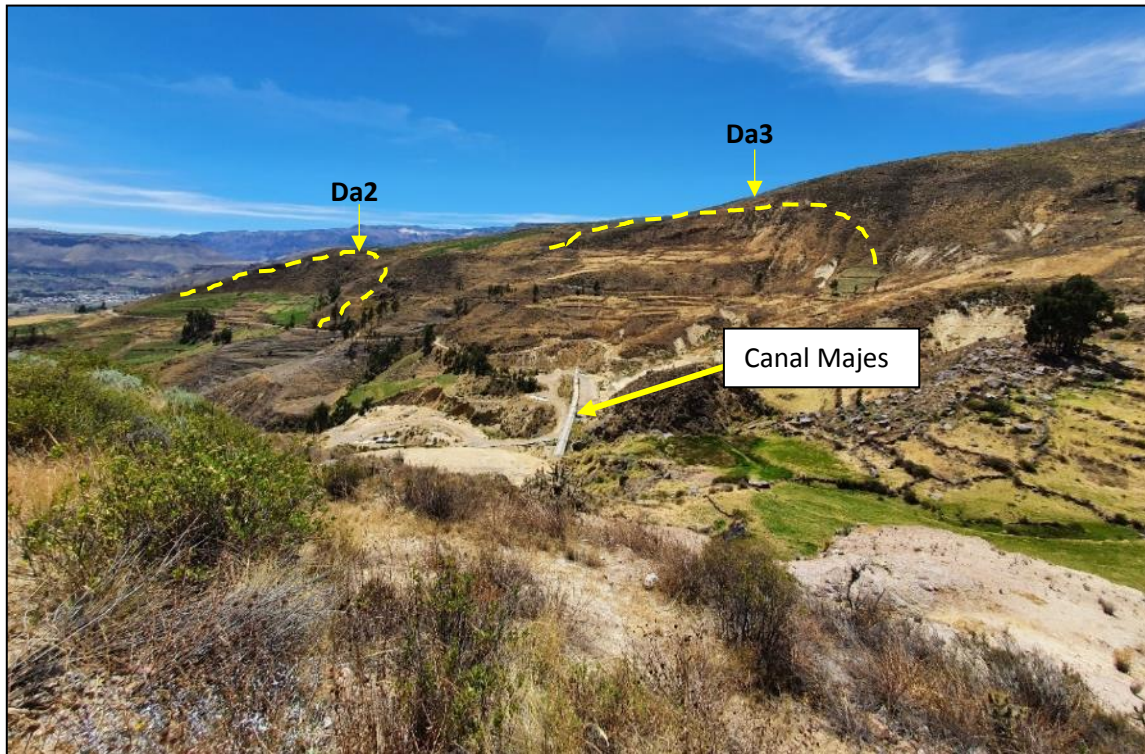
La masa deslizada o removido llegó y alcanzó al cauce de la quebrada Collpane, la cual cruza la parte baja del sector. Además, estas remociones a media ladera presentan lomeríos, los cuales son evidencia de empuje del terreno, surcadas por pequeñas quebradas, generadas por la acción del agua.

Figura 8. Escarpe de deslizamientos antiguos en el sector Collpane.

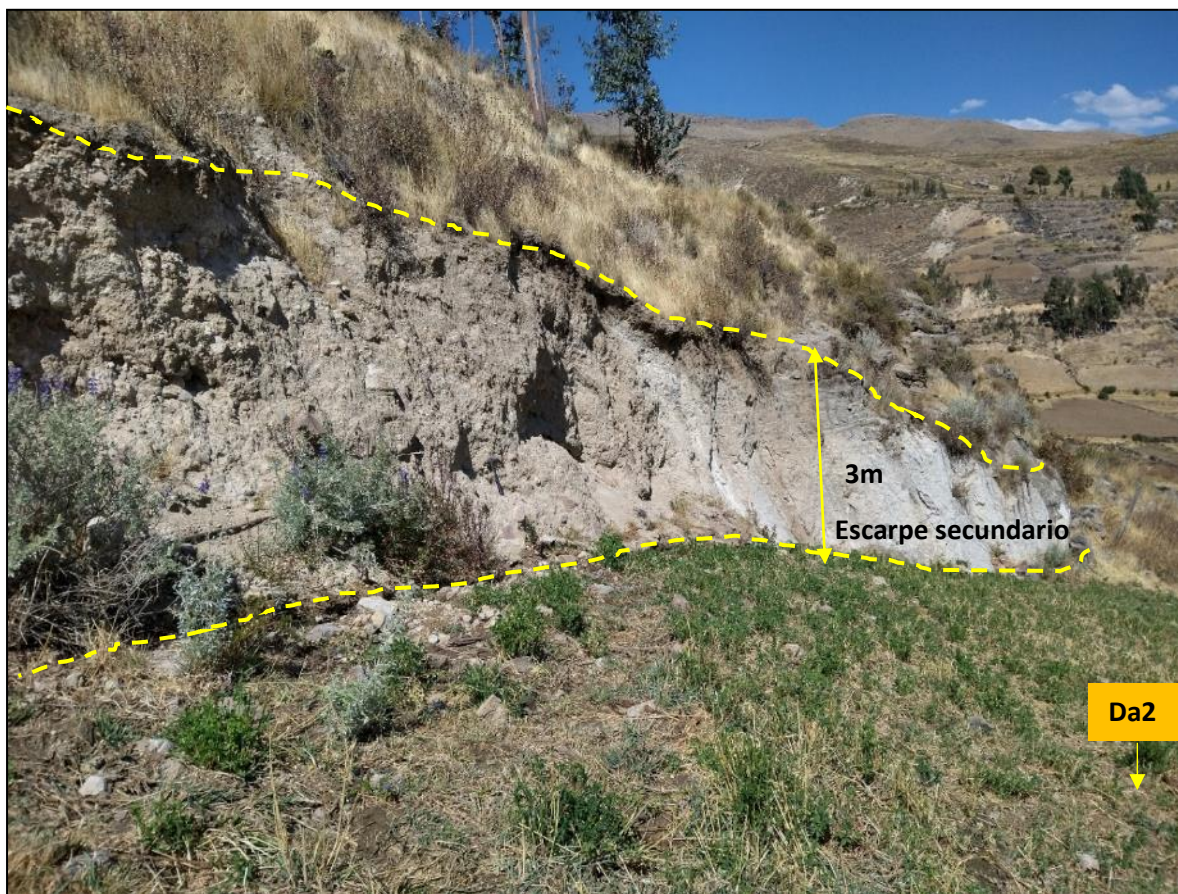
agrietamientos en el terreno, además, en el punto N2, de coordenadas UTM E: 211808 y N: 8264273, se aprecia un escarpe secundario de hasta 3 m, (figura 9). Esto indicaría que Da2 aparentemente es un deslizamiento activo con un movimiento lento.

Figura 9. Escarpe secundario en el deslizamiento Da2 en el sector Collpane, (coordenadas UTM E: 211874, N: 8264541).

2. Los deslizamientos antiguos, han generado depósitos que se encuentran suspendidos en las laderas, que al saturarse de agua se vuelven inestables.
3. La reactivación del deslizamiento Da2, está condicionado por la infiltración de agua que satura el suelo en las partes bajas del deslizamiento.

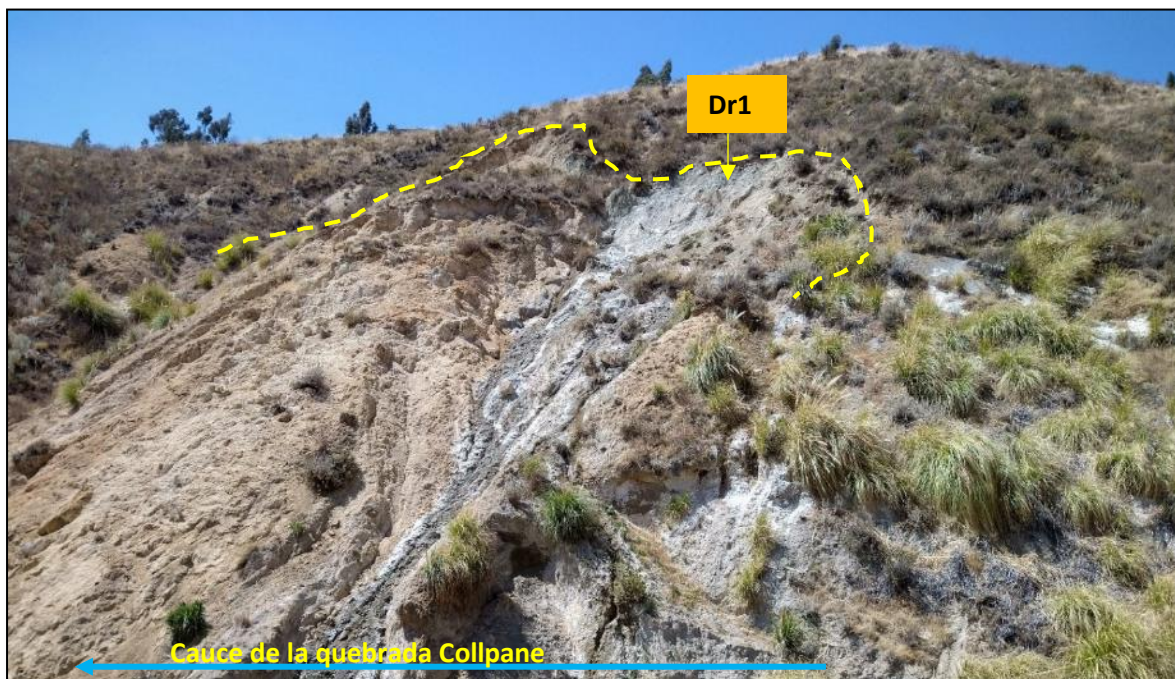
Dr1: Deslizamiento tipo traslacional, con corona de forma irregular y mide 50 m, el escarpe tiene una altura de 1 m; este evento está comprendido entre las cotas 3680 m s.n.m. a 3665 m s.n.m., es decir posee un desnivel de 15 m. La masa movilizada se estima que afectó 0.1 ha de terreno, y se extiende en dirección noroeste hacia el cauce de la quebrada Collpane, (figura 10). Aparentemente este deslizamiento se generó por la pérdida de soporte en la parte baja del talud, debido a la erosión fluvial.

Figura 10. Escarpe de deslizamiento reciente Dr1 en el sector Collpane, (coordenadas UTM E: 211583, N: 8264262).

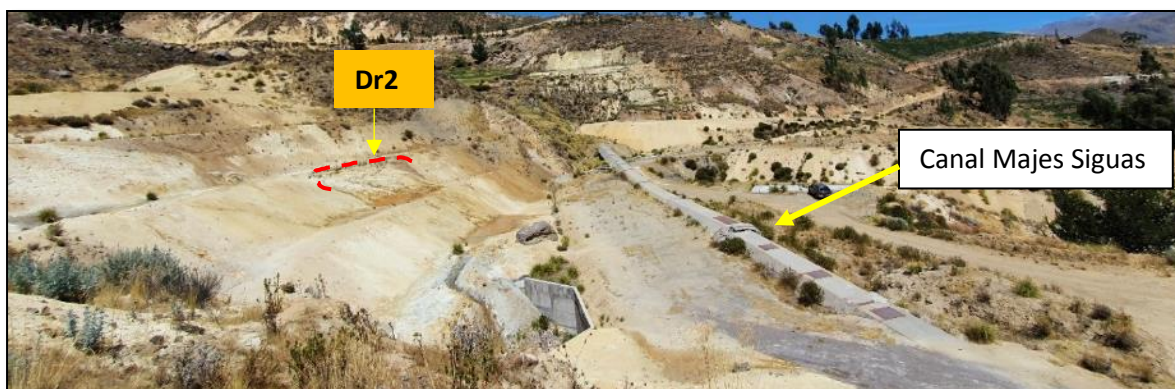
Dr2: Deslizamiento tipo traslacional, cuya corona es de forma regular y mide 25 m, el escarpe esta erosionado, este evento se encuentra estabilizado, construido para proteger el Canal Majes que cruza este sector, (figura 11).

Figura 11. Escarpe de deslizamiento reciente Dr2 en el sector Collpane.

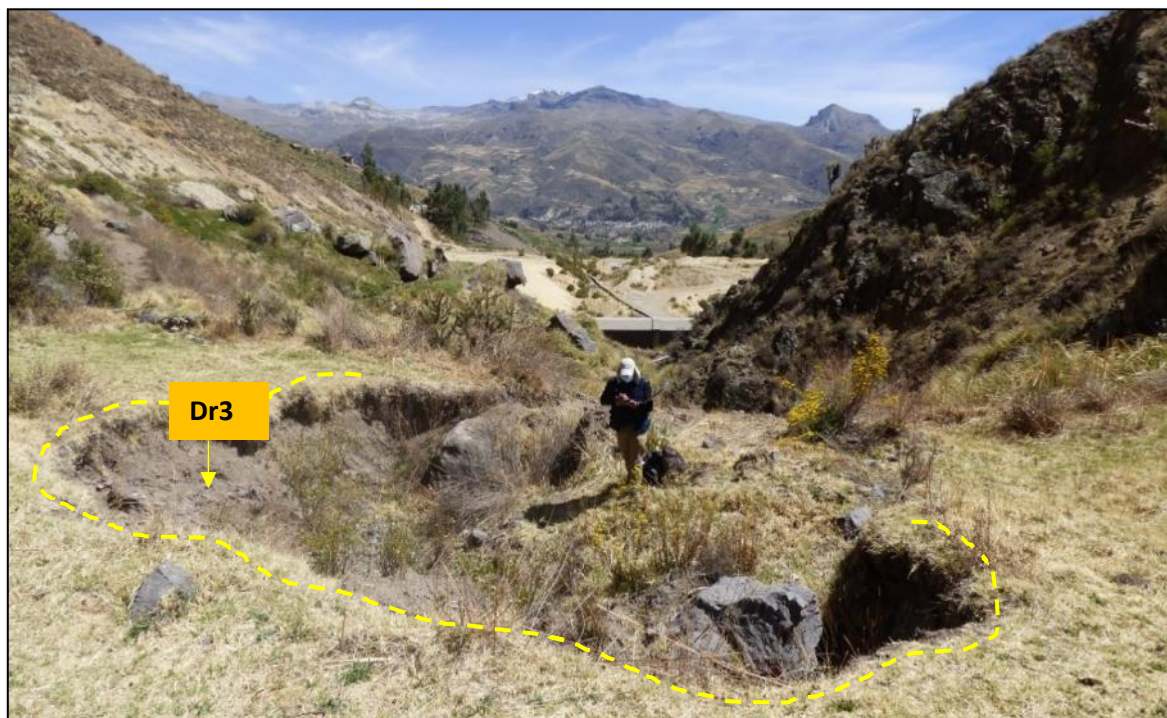
hacia el cauce de la quebrada Collpane, (figura 12). Al igual que el Dr2, este se generó por la pérdida de soporte en la parte baja del talud, debido a la erosión fluvial.

Figura 12. Escarpe de deslizamiento reciente Dr3 en el sector Collpane, (coordenadas UTM E: 211378, N: 8263890).

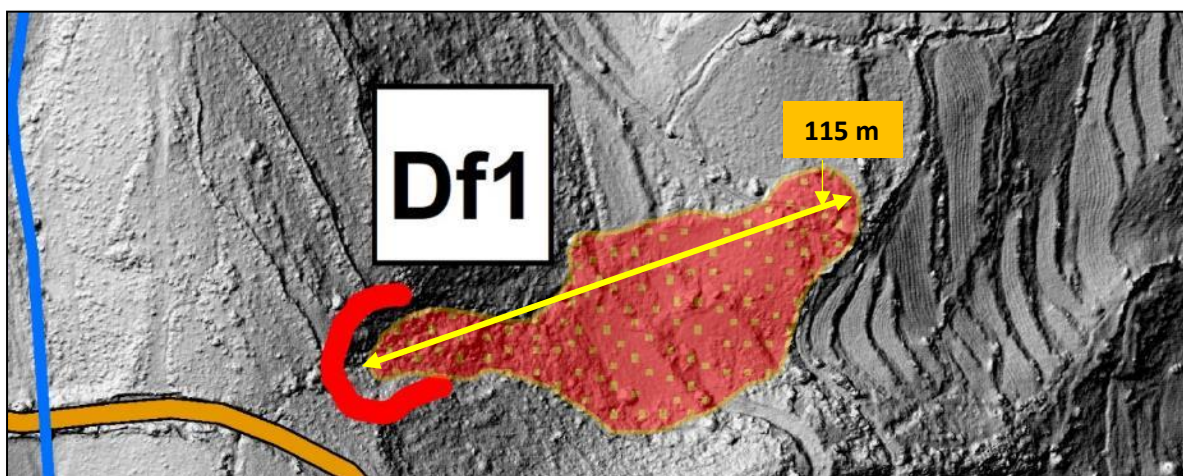
En la parte alta de la margen izquierda de la quebrada Collpane se evidencia un deslizamiento por flujo, etiquetado en el mapa de peligros geológicos como Df1, este evento se generó a partir de un deslizamiento con una corona de deslizamiento de 60 metros de longitud, el cual posee forma regular, el salto del escarpe no se visualiza claramente. El depósito flujo avanzó hasta 115 metros de distancia desde su punto de origen, (figura 13).

Figura 13. Escarpe de deslizamiento flujo Df1 en el sector Collpane.

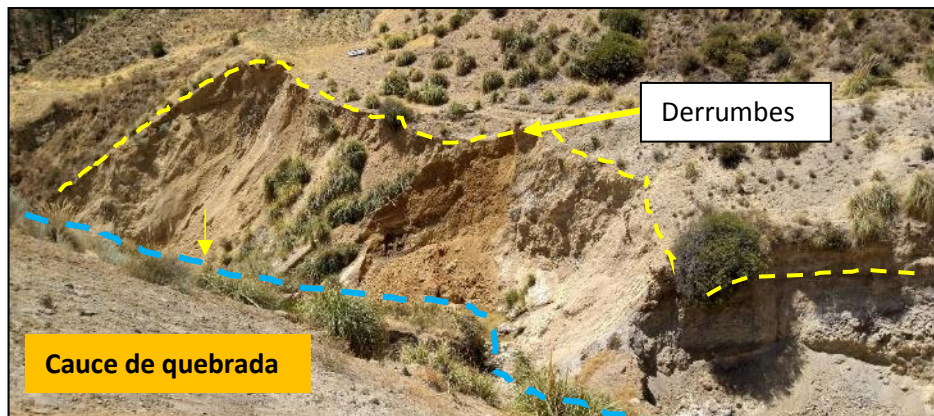
Figura 14. Zonas de derrumbes en el sector Collpane.

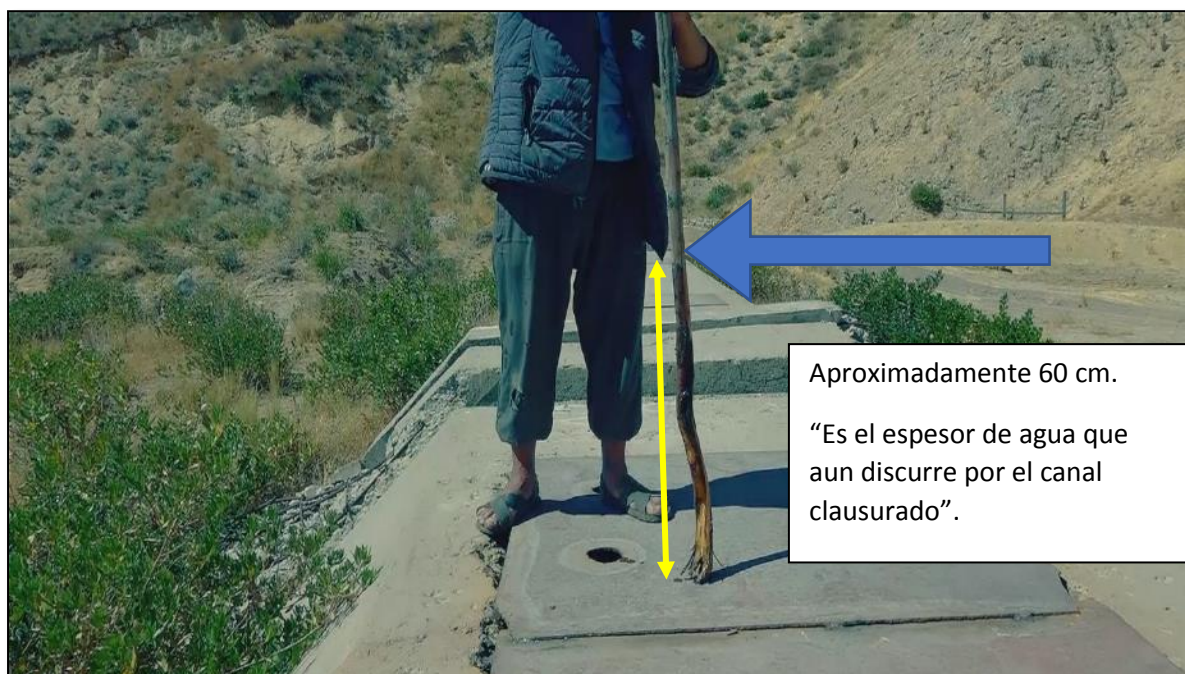
aguas provenientes de las infiltraciones de las partes altas, así como del Canal Majes, el cual presenta una ruptura desde el 2015, en cuyo tramo se ha construido bypass para desviar estas aguas, (figura 15).

Figura 15. Canal Majes Sigwas, presencia de agua, en tramos clausurados de canal.

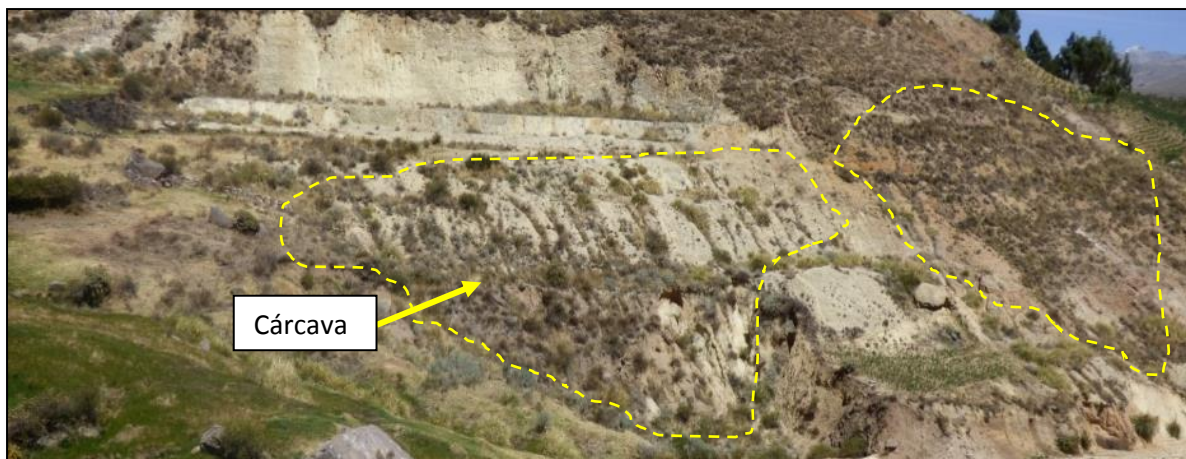
Por otro lado, el suelo erosionado aporta material suelto a las quebradas, contribuyendo a la generación de flujos no canalizados (figura 16).

Figura 16. Cárcavas en las laderas en el sector Collpane.

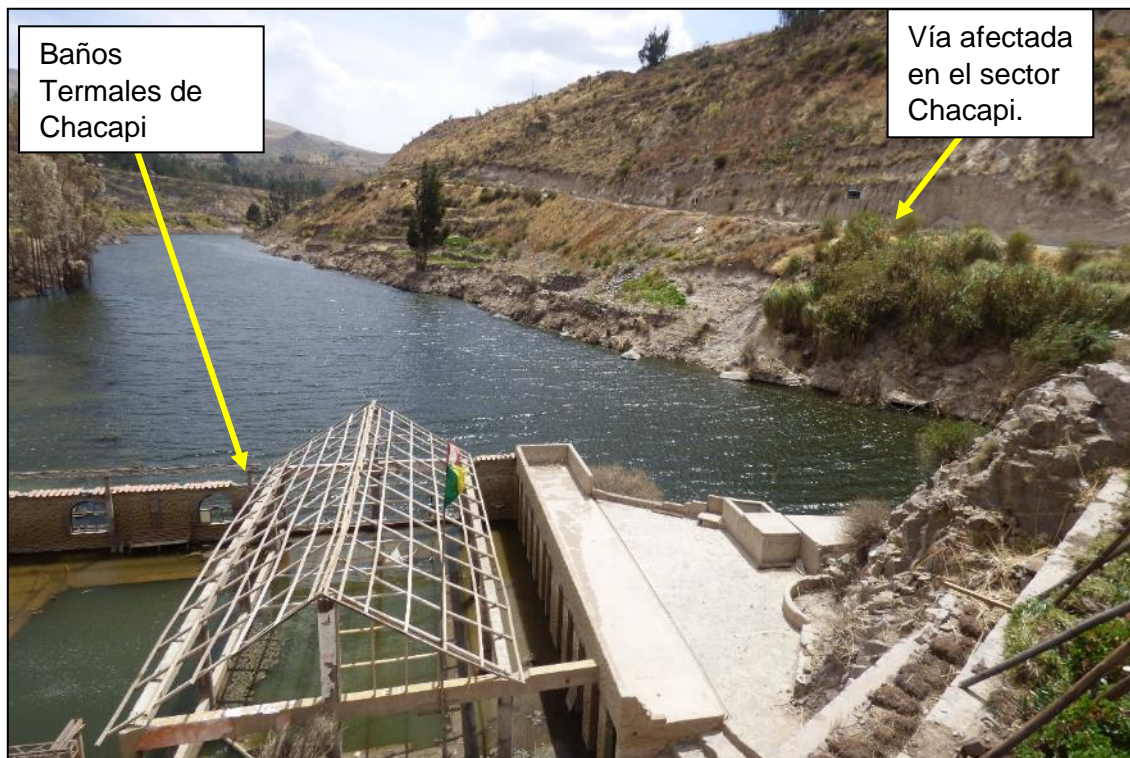
Las principales infraestructuras afectadas son: los Baños Termales de Chacapi, puente Colonial Cervantes, puente Bailey y aproximadamente 80 metros de la carpeta asfáltica, (figuras 17, 18, 19 y 20). De igual forma se puede evidenciar algunos daños en la parte baja del hotel Colca Longe.

Figura 18. Muestra los daños en los Baños Termales de Chacapi, (coordenadas UTM E: 213722, N: 8267387).

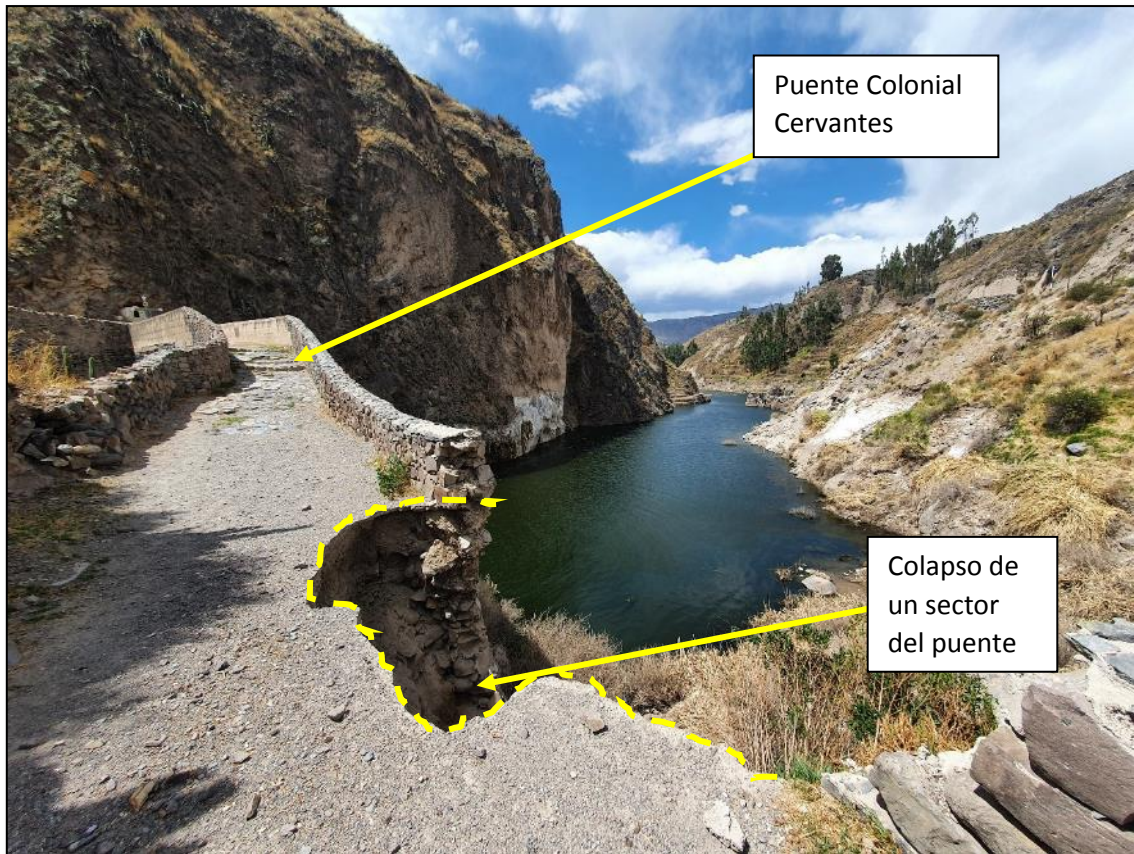
Puente Colonial Cervantes

Figura 19. Muestra los daños en puente Colonial Cervantes, (coordenadas UTM E: 213740, N: 8267428).

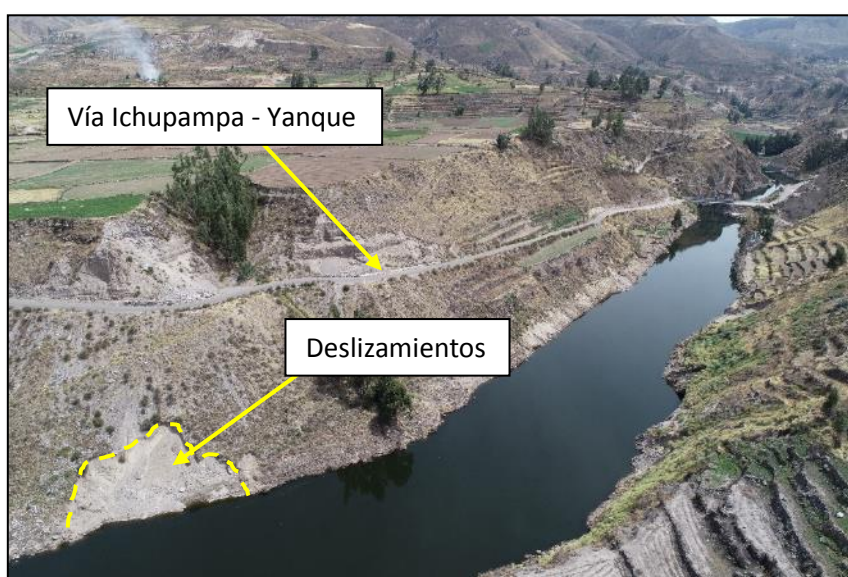
Es importante mencionar que en la margen derecha de río Colca, cerca del puente Bailey, en la carretera que une a los distritos de Yanque e Ichupampa, se han observado una serie agrietamientos del terreno, que están afectando aproximadamente 80 m de la carpeta asfáltica. Estos agrietamientos poseen longitudes hasta de 25 cm de ancho y con profundidad de 1.5 m, pudiendo evolucionar a deslizamiento. (figuras 21 y 22).

Figura 21. Deslizamientos en la parte baja de la vía.

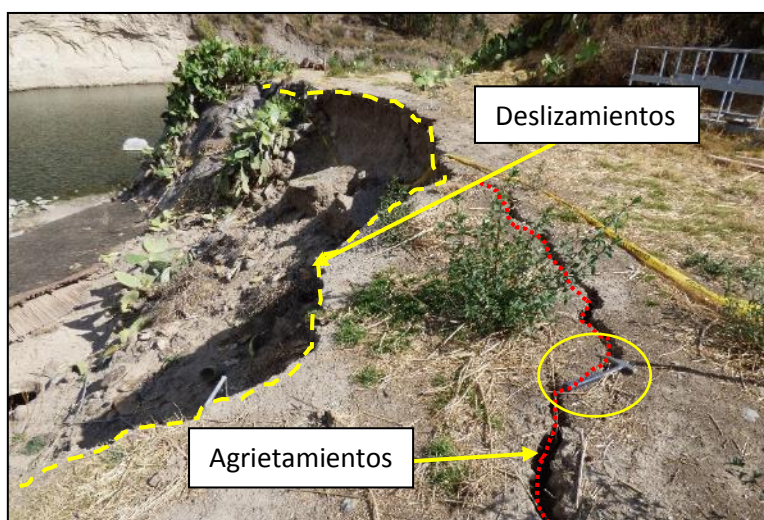
Figura 22. Deslizamiento en la parte baja del Hotel Colca Lodge, (coordenadas UTM E: 213934, N: 8267777).

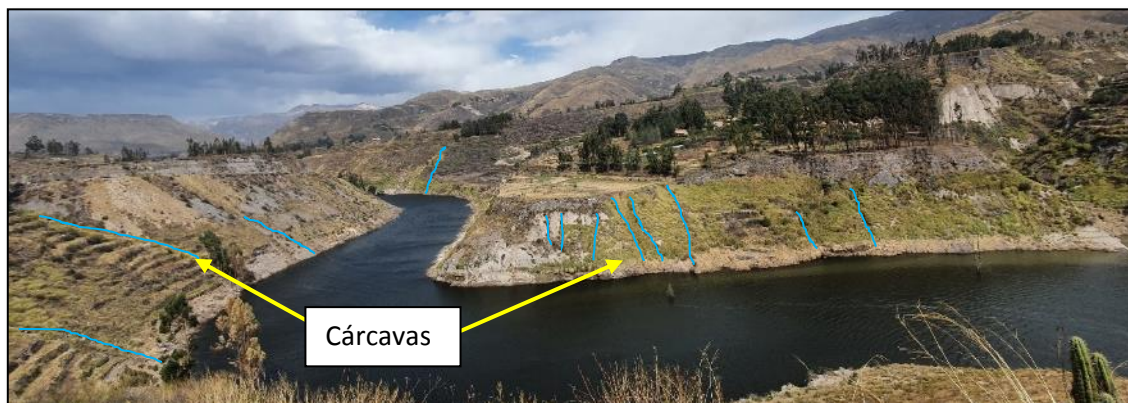
Se ha evidenciado cárcavas que tienen anchos máximos de 2 a 3 m. y profundidades de 2 a 4 m. En sucesión, el material erosionado aporta material encauzando en la quebrada y produciendo la generación de flujos, (figura 23).

Figura 23. Zona de cárcavas en las laderas del río Colca en el sector Chacapi.

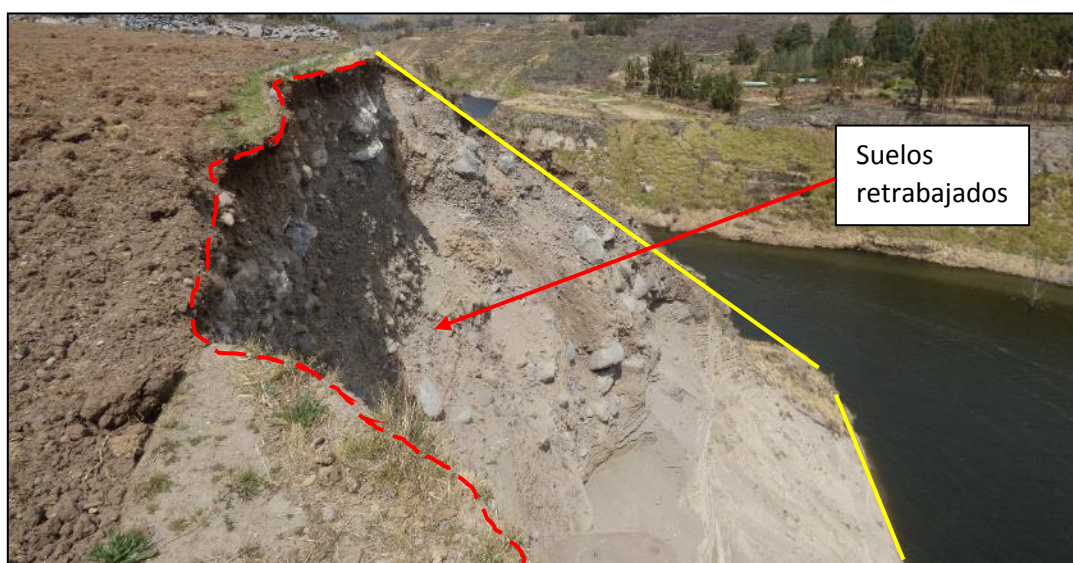
Las laderas del río Colca del sector Chacapi, presentan zonas propensas a derrumbes, los cuales están ligados principalmente al tipo de litología de los suelos (conformado principalmente por suelos reabajados, depósitos aluviales, materiales sueltos provenientes de deslizamientos antiguos en el sector), Cuyos suelos son inestables con fácil capacidad de infiltración y saturación de agua; que aunados a las pendientes moderadas a fuertes de 25° a 45°; y en algunos sectores con escarpes sub-verticales de hasta 70°, terminan por derrumbarse (figuras 24 y 25).

Figura 24. Pendiente de los escarpes que varían entre 45° a 70°, (coordenadas UTM E: 212639, N: 8266820).

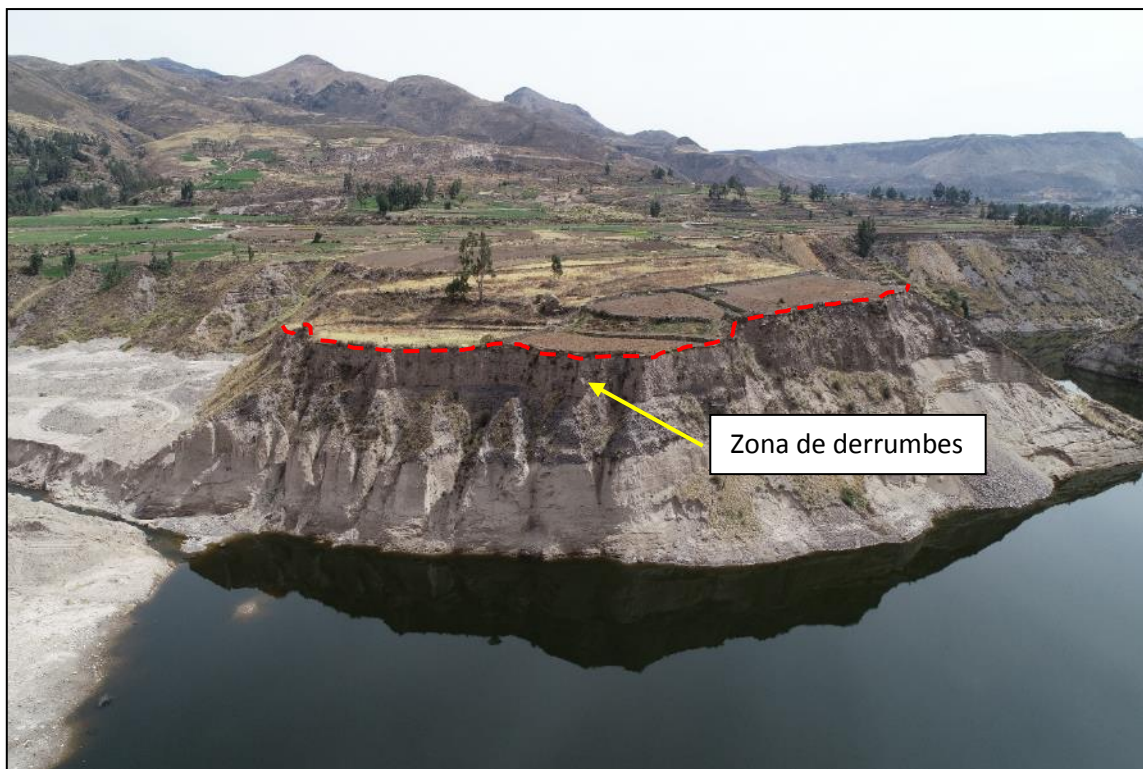
Figura 25. Zona de derrumbes en el sector Chacapi.

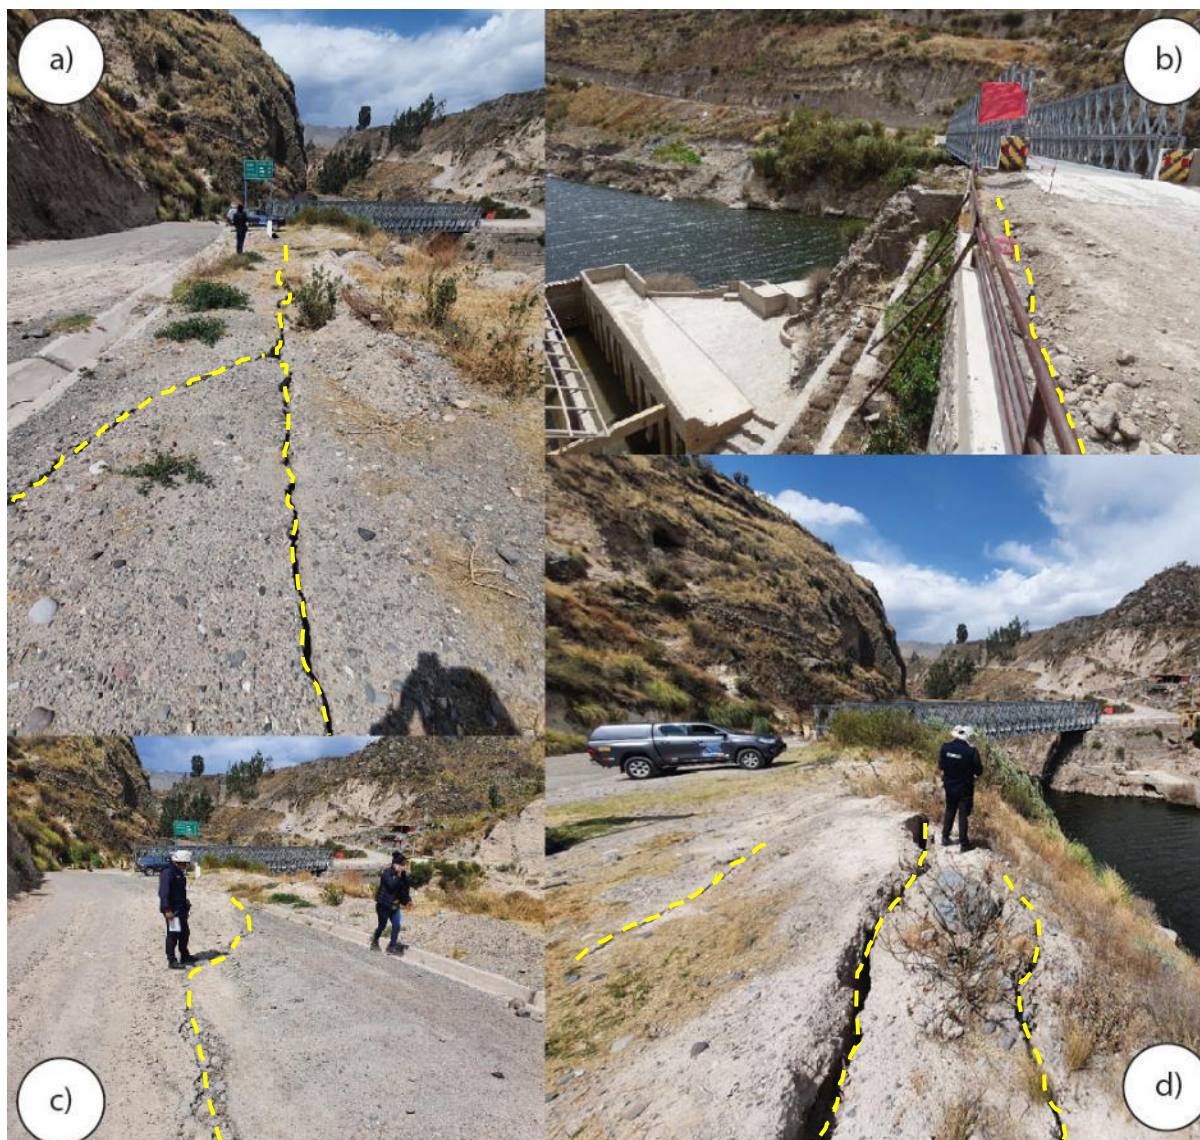
En aproximadamente 80 m de la carretera asfaltada que une a los poblados de Ichupampa y Yanque, se vienen presentando una serie de agrietamientos a lo largo de la vía.

La presencia de estos agrietamientos son una consecuencia del embalse y desembalse de agua del río Colca, en la fase de embalse ocasionó humedecimiento y saturación de las laderas aledañas, el desembalse ocasionó que los depósitos de las laderas pierdan cohesión y generen inestabilidad (figura 26).

Las grietas presentan hasta 25 cm de ancho y 1.5 m de profundidad; cuyos trazos poseen forma semi circular, tipo herradura

En la entrada al antiguo baños termales de Chacapi, las paredes están sujetas con puntales, y en la parte superior se aprecian agrietamientos a lo largo del contacto pared-relleno; por lo cual es necesario tener en cuenta estas apreciaciones, ya que podrían caer y afectar tanto a la vía y a la parte baja (donde está ubicado el antiguo baños termales de Chacapi).

Figura 26. En a, c y d) se aprecian los agrietamientos que afectó aproximadamente 80 m de la vía, en el sector Chacapi, en b) se aprecian los agrietamientos en el muro cerca de la entrada a los baños termales de Chacapi. Coordenadas UTM a) E: 213647, N: 8267371, b) E: 213725, N: 8267384, c) E: 213641, N: 8267388 y d) E: 213667, N: 8267402.

6. En el sector Chacapi, la vía que une a los distritos de Yanque e Ichupampa se encuentra afectada en un tramo de 80 m, en él se observó grietas con un ancho de hasta 25 cm, con profundidades de hasta 1.5 m. Lo mencionado es producto del embalsamiento y posterior desembalse del río Colca, la primera saturó las laderas, lo cual generó cambio de las propiedades físicas del terreno, el segundo trajo una pérdida de cohesión del terreno.

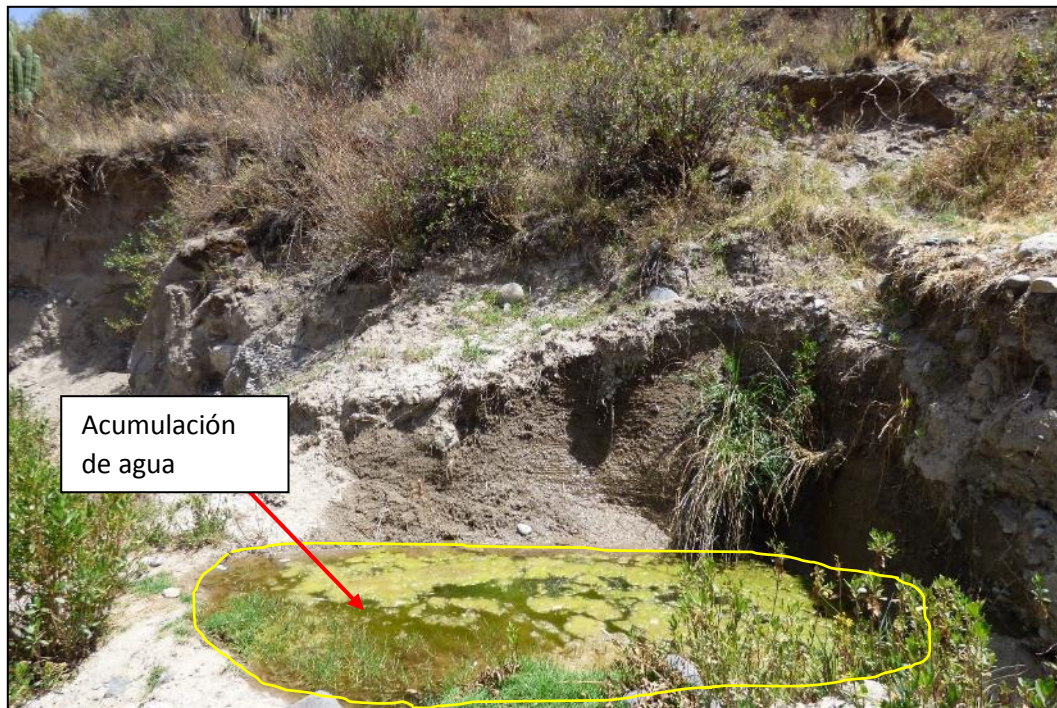
Señalar que en laderas de remoción se aprecian surgencias de aguas, aparentemente generadas por la infiltración de aguas provenientes de la zona agrícola de Ichupampa, (figuras 28 y 29); mostrándose un subsuelo húmedo, con vegetación de límite marcado, en las caras de las laderas.

Figura 28. Surgencias de agua en el sector de Urinsaya; en la parte alta del pozo séptico de Ichupampa, (coordenadas UTM E: 211396, N: 8267854).

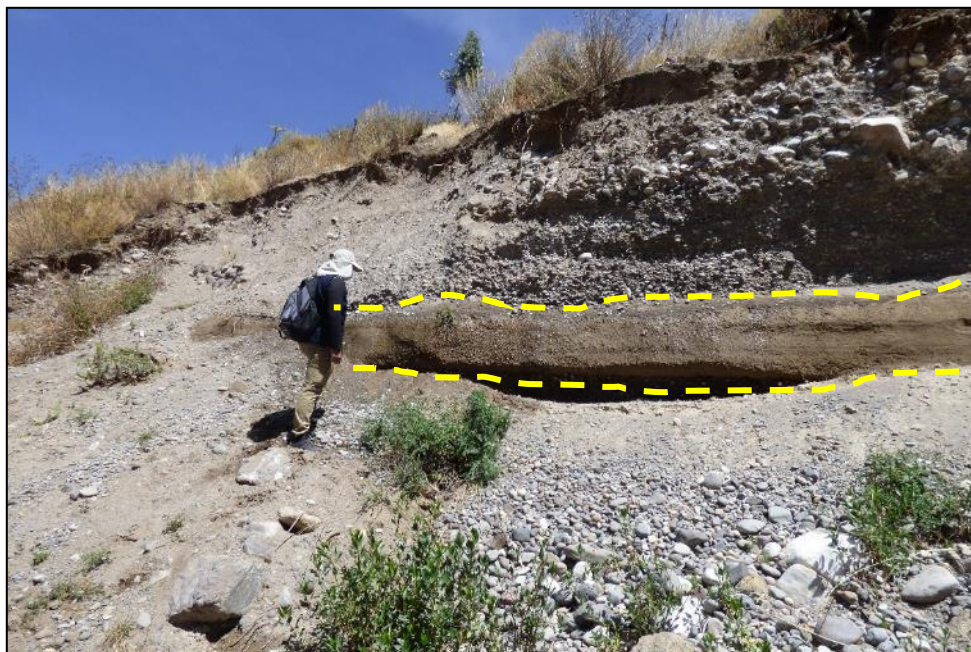
Figura 29. Surgencias de agua en el sector de Anansaya, en depósitos de limos poco compactados (coordenadas UTM E: 211923, N: 88267645).

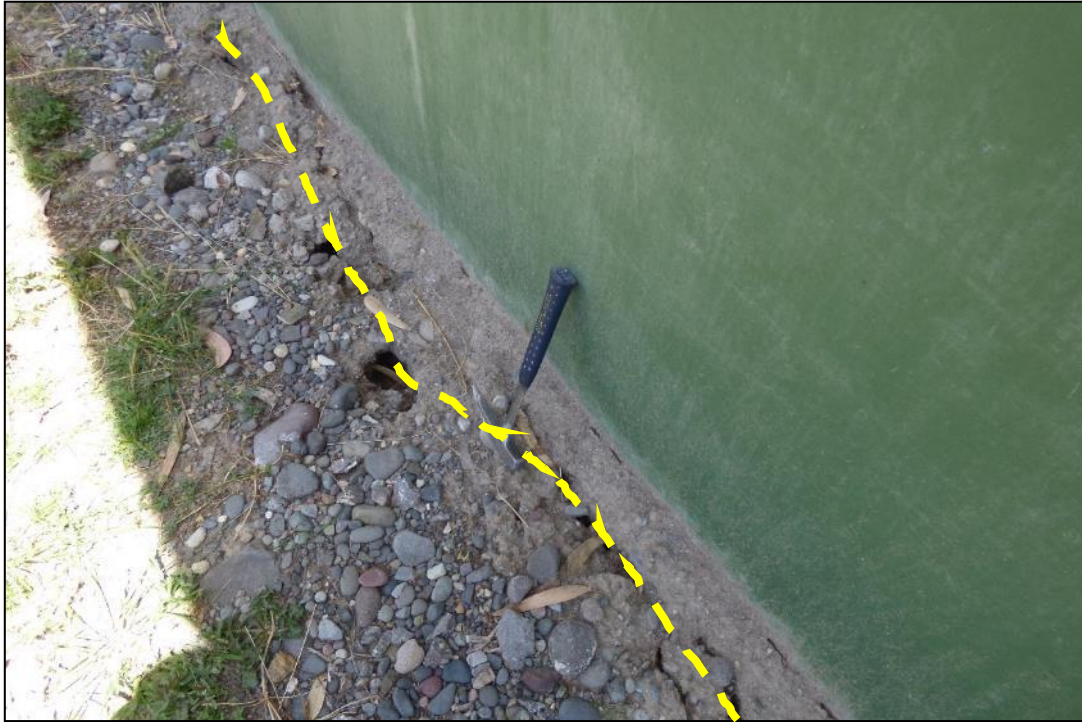
Es importante mencionar que en la zona denominada El Petar, donde está ubicado el pozo séptico de Ichupampa, se presentan agrietamientos en el suelo, el cual está afectando la plataforma de la infraestructura misma (figuras 30 y 31).

Figura 30. Agrietamientos en la base del pozo séptico en el sector El Petar.

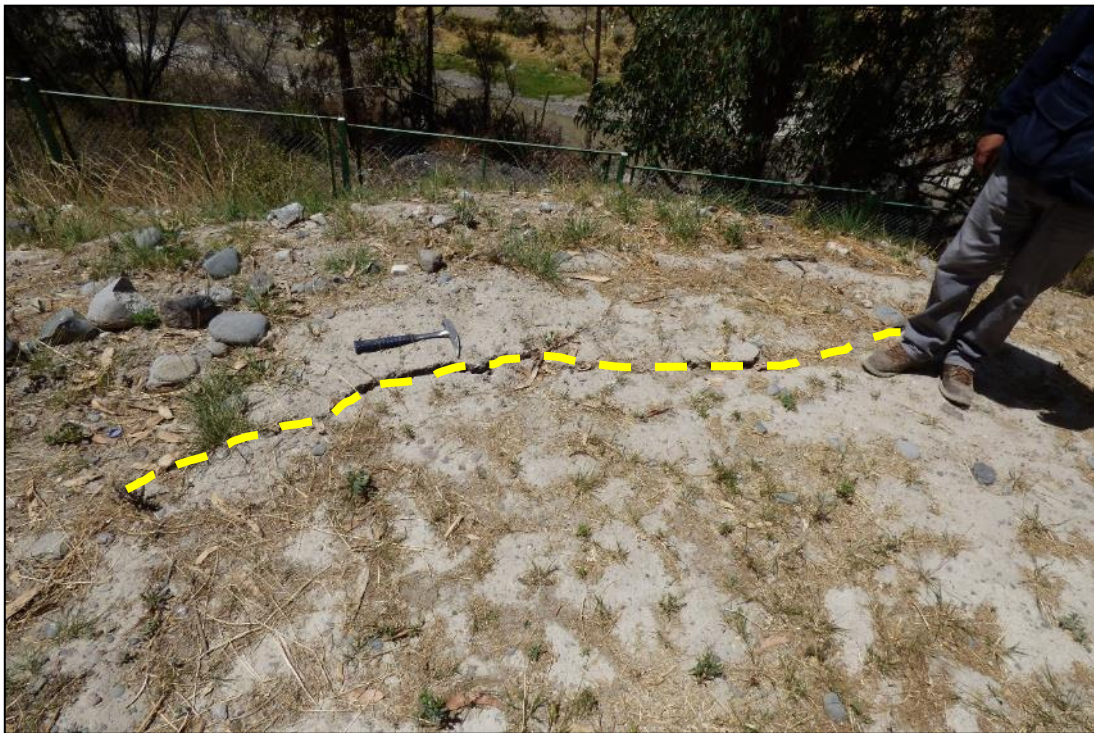
Figura 31. Agrietamientos en la plataforma donde está ubicado el pozo séptico en el sector El Petar, (coordenadas UTM E: 211357, N: 8267829).

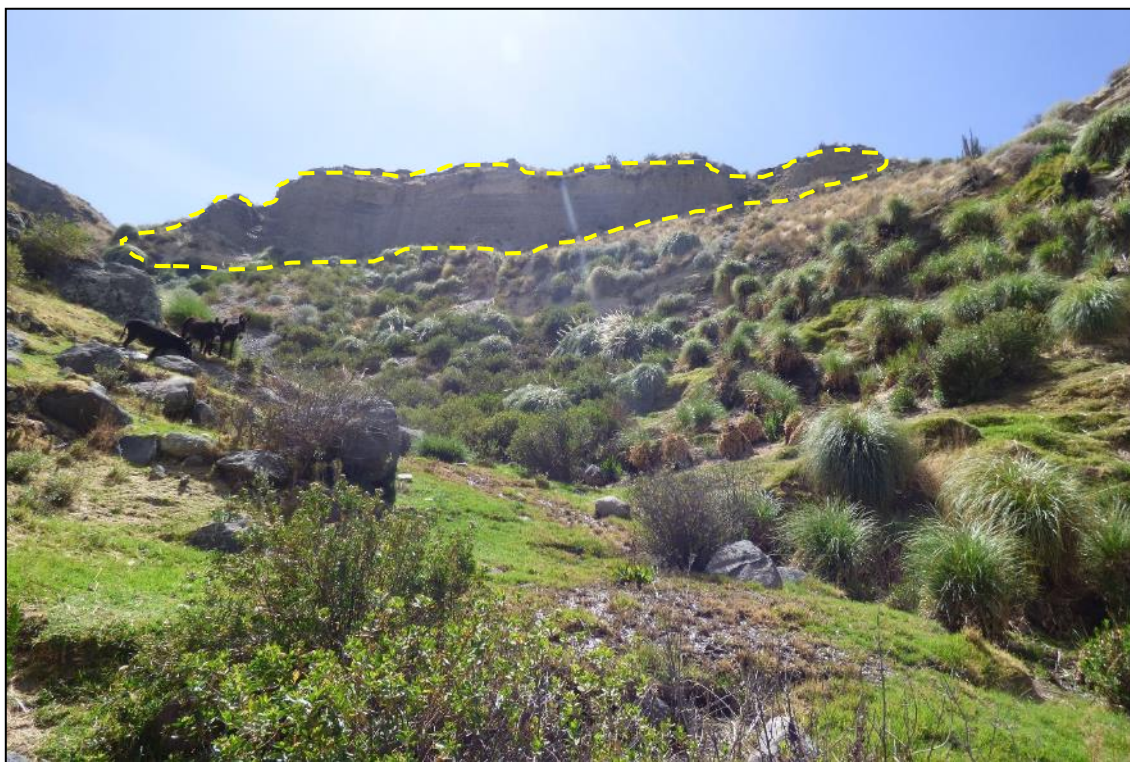
La incisión del río Colca en Anansaya y Urinsaya ha generado escarpes con pendientes fuertes que varían entre (45° - 65°), los cuales son propensos a colapsar o derrumbarse, (figuras 32 y 33). La litología del substrato está conformada principalmente por suelos retrabajados, depósitos aluviales, materiales sueltos provenientes de deslizamientos antiguos en el sector; cuyos suelos son inestables con fácil capacidad de infiltración y saturación de agua.

Figura 32. Zona de derrumbes en el sector Anansaya

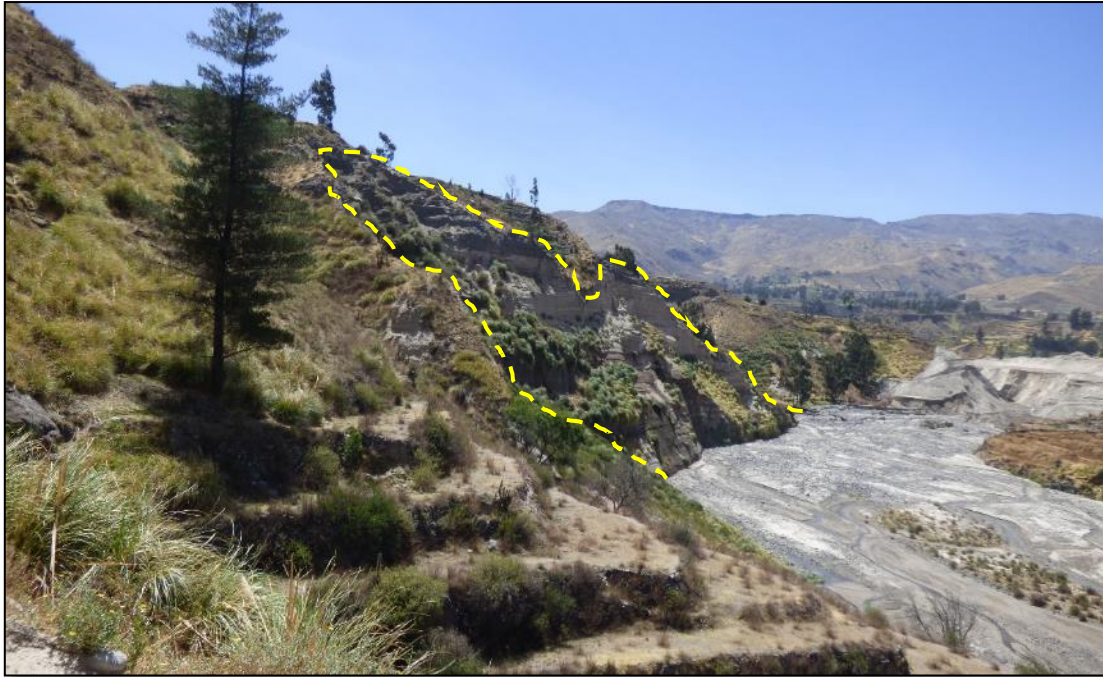
Figura 33. Zona de derrumbes en el sector Urinsaya (coordenadas UTM E: 211806, N 8267653).

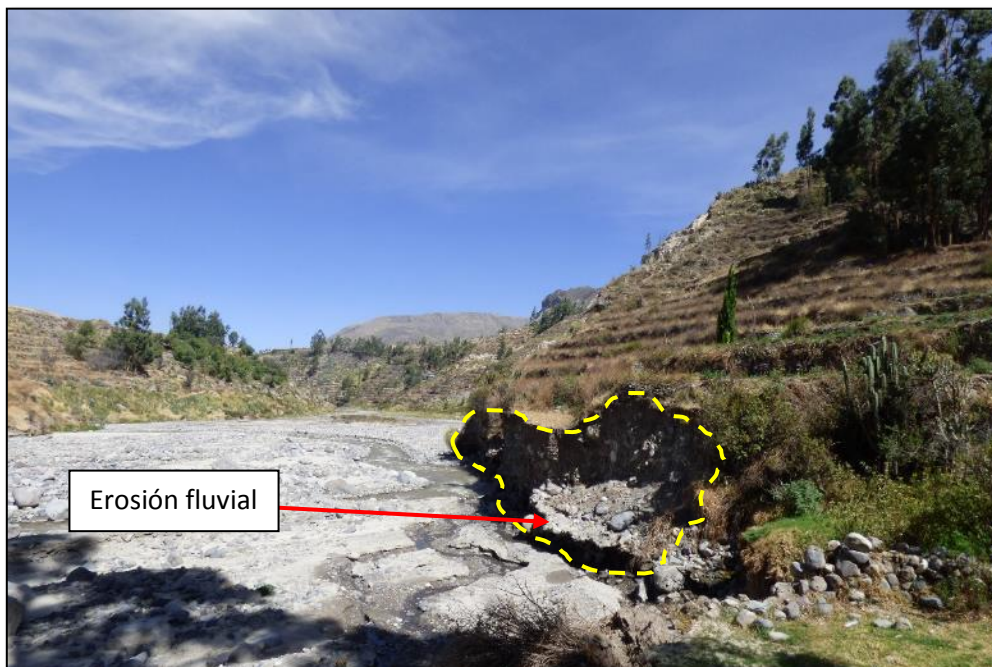
La sinuosidad del río Colca en Ichupampa impacta sobre la parte baja de los sectores de Anansaya y Urinsaya. Esto genera un mayor poder erosivo sobre rocas fácil de remover (según descrito anteriormente), (figura 34).

Figura 34. Erosión fluvial por el río Colca en la parte baja de Anansaya, (coordenadas UTM E: 211902, N: 8267506).

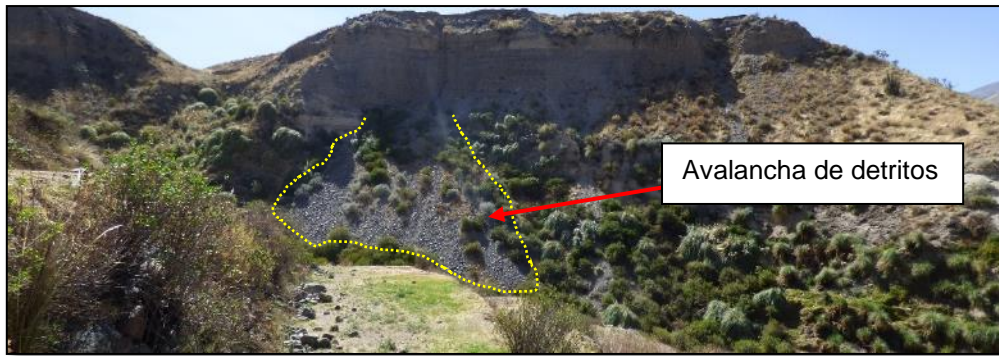
Los procesos de movimientos en masa de tipo avalancha de detritos, se desarrollan en laderas de los cauces, y permanecen adosados a ella, (figura 37). Este tipo de procesos, aporta material suelto removible en el cauce de las quebradas por efectos de la lluvia y escorrentía generada.

Figura 37. Avalancha de detritos en el sector Anansaya.
