DIRECCIÓN DE GEOLOGÍA AMBIENTAL Y RIESGO GEOLÓGICO

Informe Técnico N° A7115

EVALUACIÓN DE PELIGROS GEOLÓGICOS POR MOVIMIENTOS EN MASA EN LOS DISTRITOS DE ACHOMA (SECTOR COLLPANE), YANQUE (SECTOR CHACAPI), E ICHUPAMPA (SECTORES ANANSAYA, URINSAYA Y LINDE)

Región Arequipa
Provincia Caylloma
Distritos Achoma, Yanque, Ichupampa

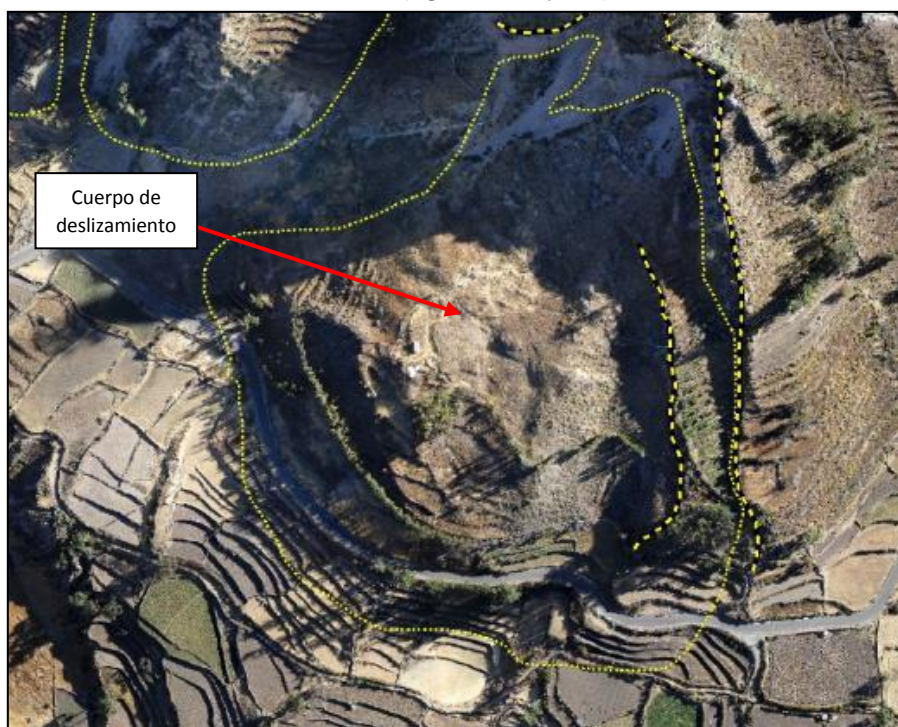
Al Este de la zona urbana, se aprecian 3 deslizamientos; el más representativo está ubicado al extremo este del mapa de cartografía de peligros geológicos; el cual se trata de un deslizamiento rotacional, este presenta corona de forma irregular y mide 500 m, el escarpe principal tiene una longitud de 25 m, este evento está comprendido entre las cotas 3474 m s.n.m. a 3300 m s.n.m., es decir posee un desnivel de 174 m. La masa se movilizó en dirección Sur hacia el valle del río Colca, (figuras 38 y 39).

Figura 39. Deslizamiento representativo en el sector de Linde, (coordenadas UTM E: 208562, N: 8268333).

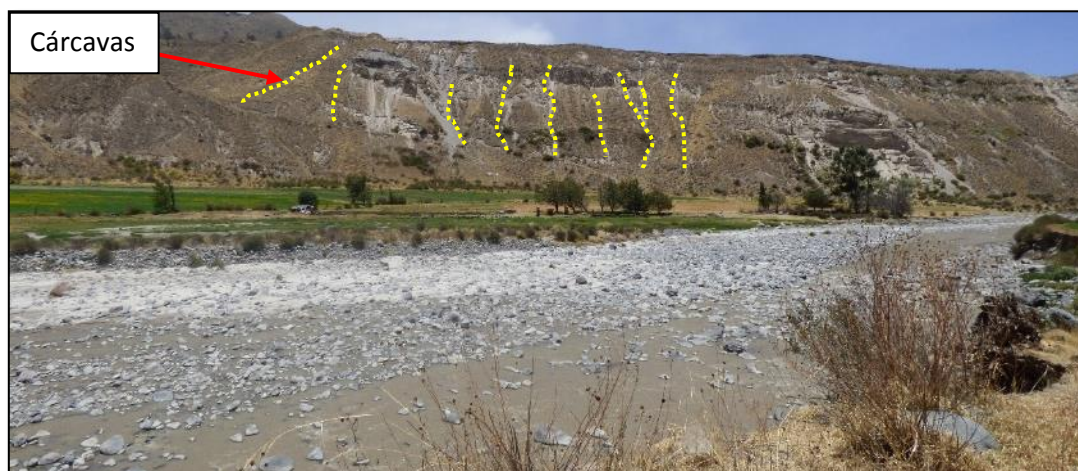
m. El material erosionado aporta material suelto a las quebradas, contribuyendo a la generación de flujos no canalizados, (figura 40).

Figura 40. Cárcavas en las laderas del cauce del río Colca en el sector Linde.

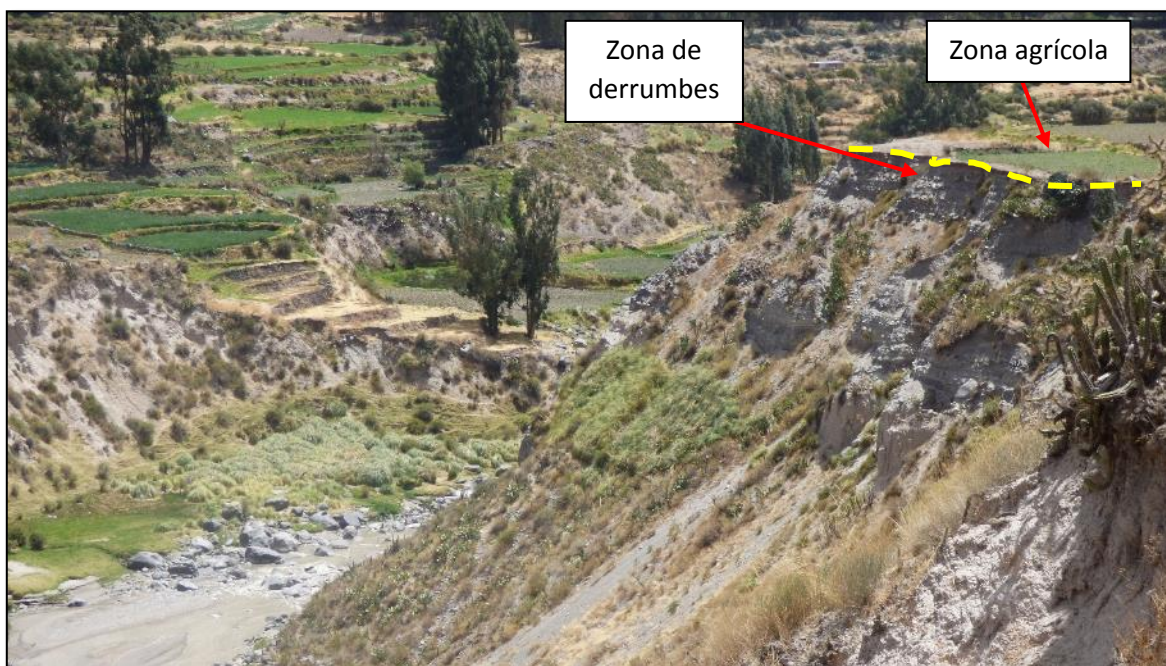
La constante erosión fluvial del río Colca en el sector Linde ha generado escarpes con pendientes fuertes que varían entre ($45^\circ - 65^\circ$), cuyos sectores son propensas a colapsar o derrumbarse, (figuras 41, 42 y 43). Se tienen suelos retrabajados, depósitos aluviales, materiales sueltos provenientes de deslizamientos antiguos. Se consideran inestables son de fácil erosión. Además, permite la infiltración y saturación de agua, que contribuye a la inestabilidad.

Figura 41. Zona de derrumbes en el sector Linde.

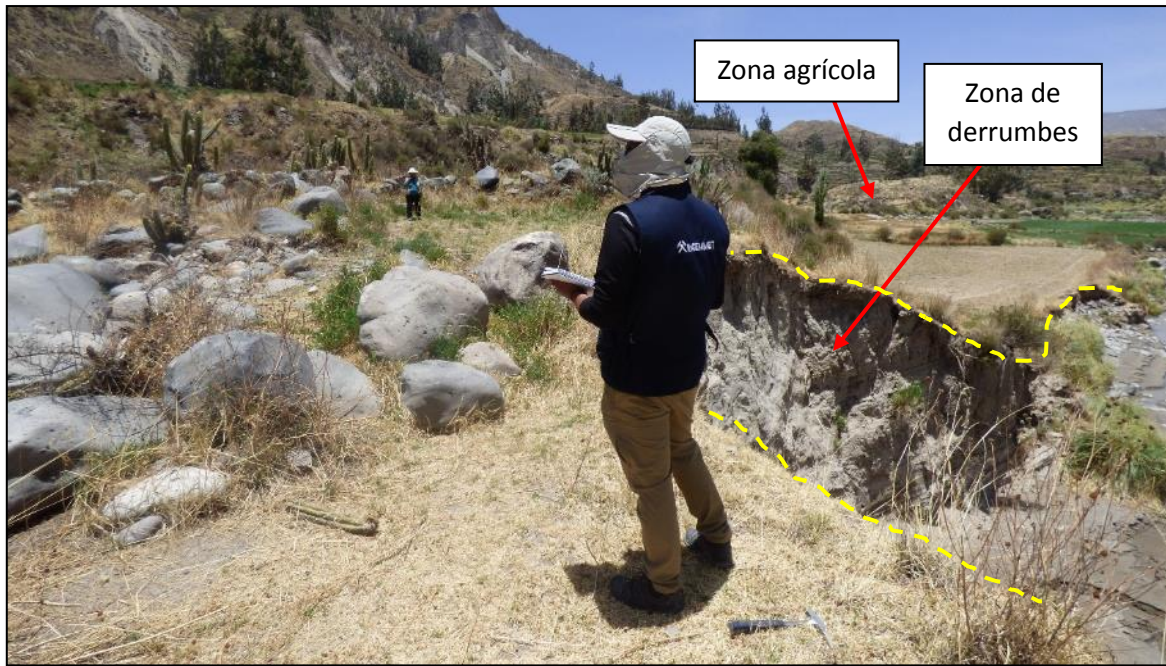
Figura 42. Zona de derrumbes en el sector Linde, erosión fluvial del río Colca, (coordenadas UTM E: 207780, N: 8268363).

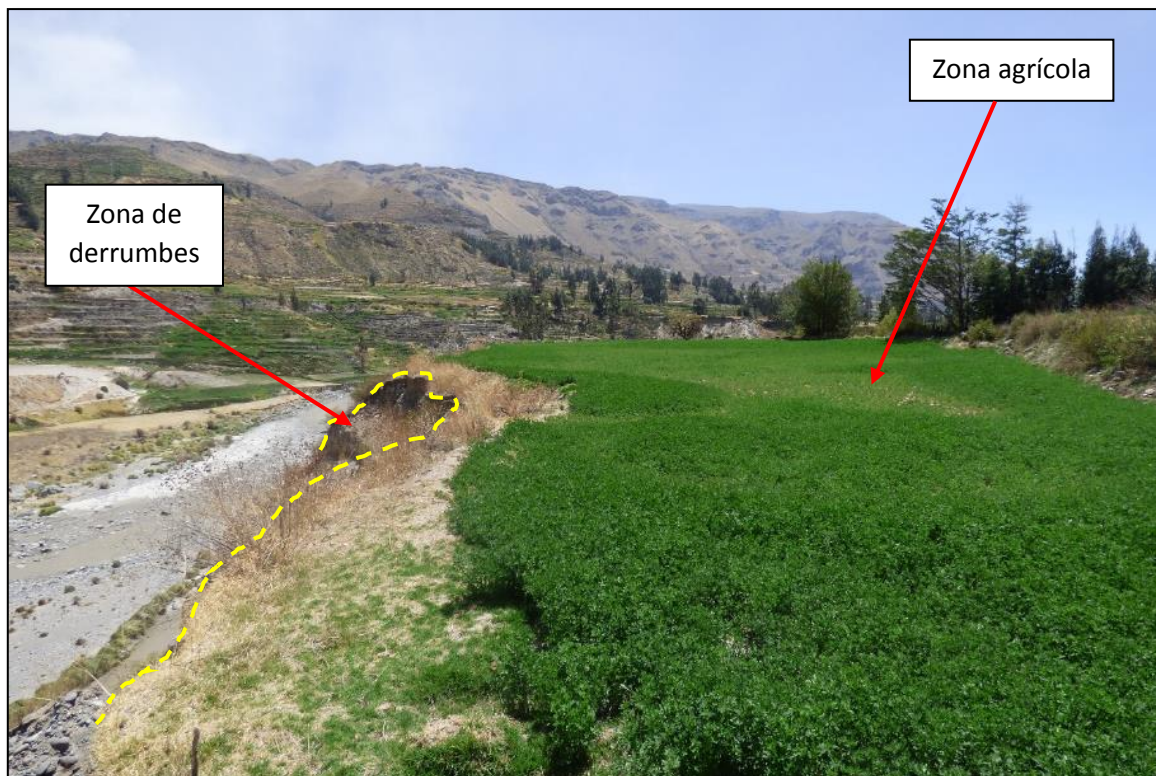
Figura 43. Zona de derrumbes en el sector Linde, zona agrícola.

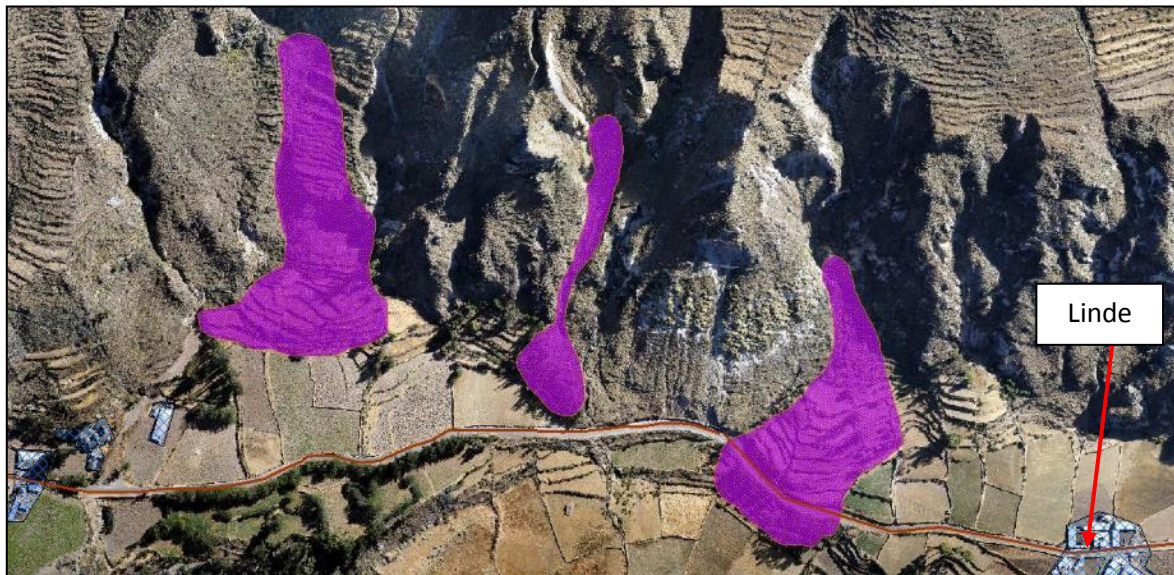
Figura 44. Deslizamientos por flujo en el sector Linde.
