**Informe Técnico N° A7125**

# EVALUACIÓN DE PELIGROS GEOLÓGICOS POR MOVIMIENTOS EN MASA EN LA LOCALIDAD DE NUEVA FLORES-HUÁNUCO

Región Huánuco  
Provincia Huamalíes  
Distrito Jacas Grande

FEBRERO  
2021

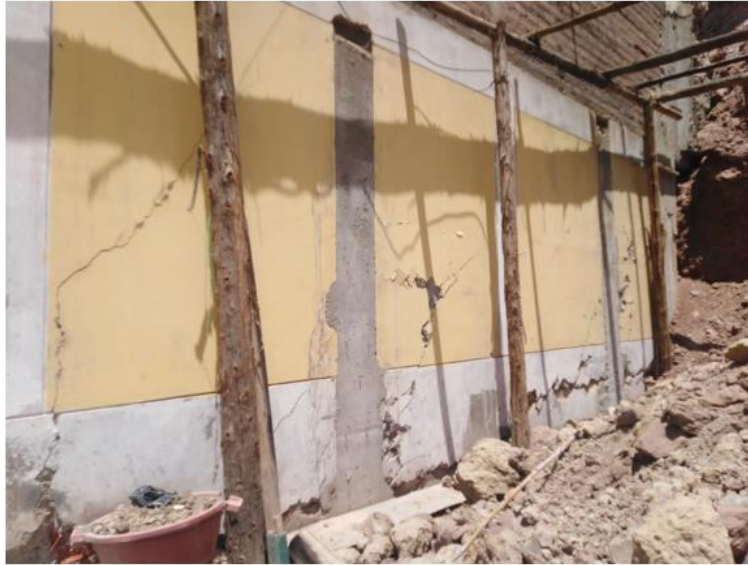
el escarpe principal esta poco desarrollado en su lado izquierdo, con un desplazamiento vertical no mayor 0.5 m. El desplazamiento vertical menor y la mayor concentración de grietas en este sector, se pueden atribuir contención de la masa por la vivienda del frente (foto 1).

**Foto 1.** Agrietamientos en pared de casa que contuvo el deslizamiento.

1. Reubicar las viviendas ubicadas al frente del deslizamiento (polígono de color rojo). Considerar reubicar las viviendas aledañas (polígonos de color naranja), de presentarse más deslizamientos o agrietamientos en la parte alta (figura 11).
2. Realizar un tratamiento de taludes con escalonamiento (banqueamiento), para la masa deslizada (polígono amarillo con líneas), con zanjas de drenaje para evacuar las aguas de escorrentía (polígono celeste). Dicha propuesta de mitigación es opcional y está a consideración de un estudio geotécnico más detallado. Las obras deben ser diseñadas y ejecutadas por geotecnias o profesionales con experiencia en el tema (figura 11).
- 3.

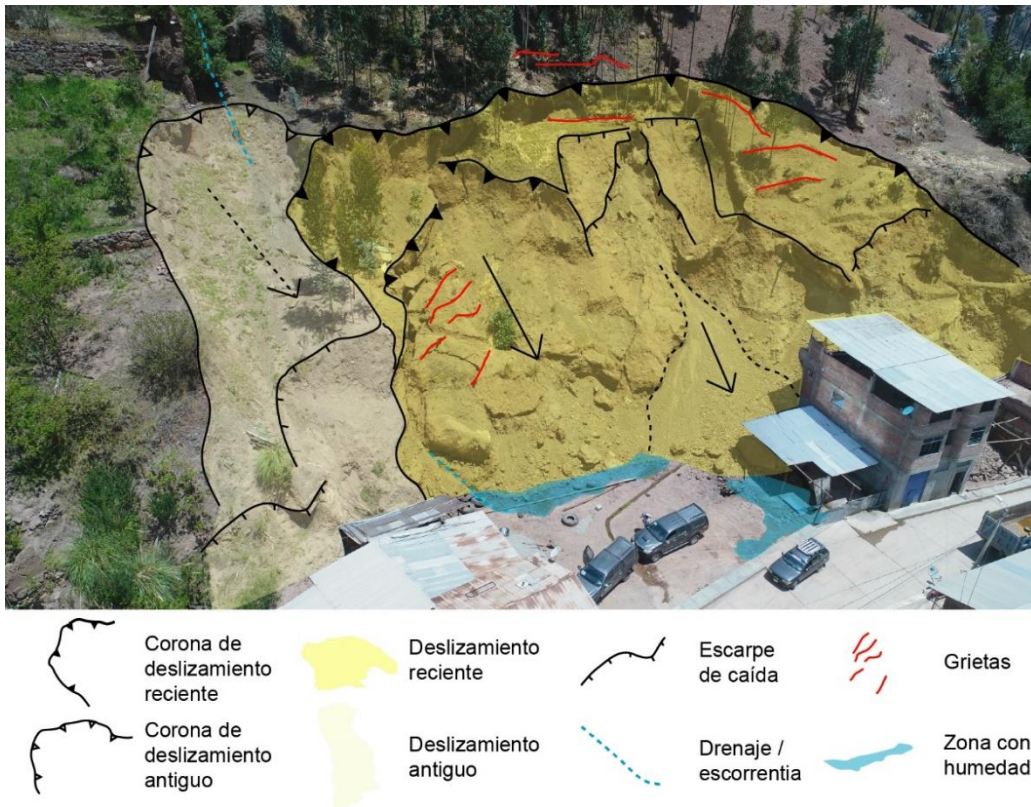
Mas hacia el norte, se observa la morfología de un deslizamiento anterior, cortado por el evento reciente. El emplazamiento de este deslizamiento coincide con drenajes de escorrentía provenientes de la parte alta.

**Figura 5.** Interpretación de fotografía aérea tomada con dron. Se observa la dinámica del reciente evento, cortando un evento anterior en lado izquierdo de la imagen. Se diferencian grietas dentro y fuera de la masa desplazada la cual fue contenida por viviendas (lado derecho). También se aprecian zonas con agua proveniente del flanco derecho del reciente evento.

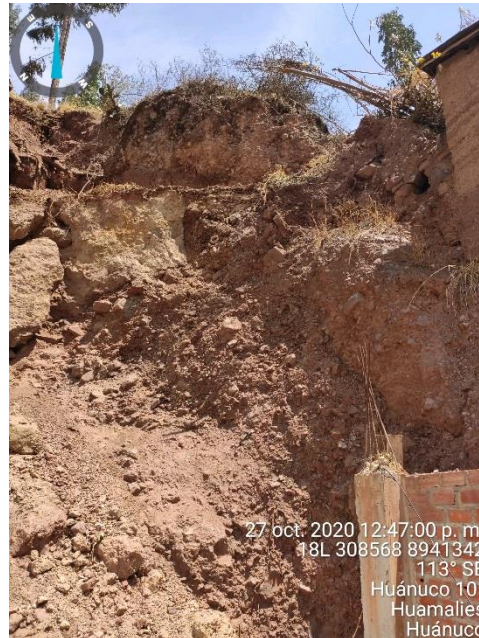
**Descripción litológica local:** Los afloramientos de conglomerados del Grupo Mitu constituyen el substrato rocoso afectado en este sector (figura 6). Se observan clastos redondeados a subredondeados de andesitas y areniscas, de entre 5 a 20 cm de diámetro, envueltos en matriz areno limosa. Los materiales desplazados, presentan ligera meteorización hacia el frente expuesto (figura 6), sin embargo, en superficie, se diferencian altamente meteorizados. No se diferencia fracturamiento o fallamiento por control estructural, en el substrato aledaño al material desplazado (figura 6).

**Figura 6.** Afloramiento de conglomerados en corte expuesto, posterior a vivienda.

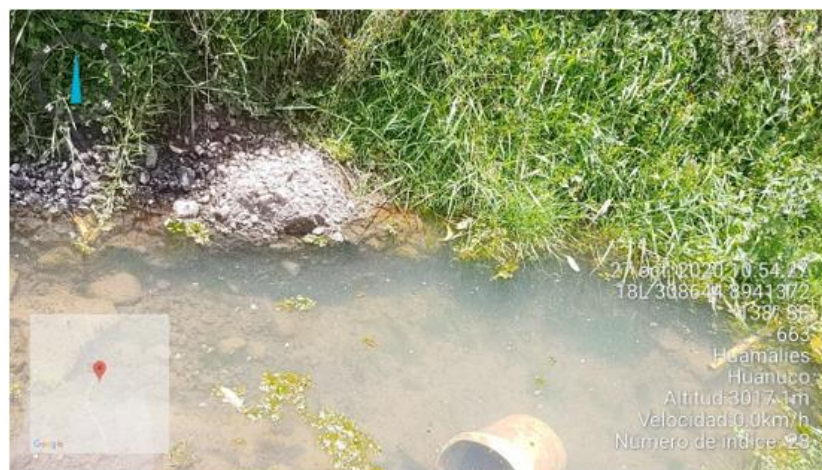
**Drenajes y surgencias de agua:** Al noreste del deslizamiento se encuentra un canal de riego sin revestimiento, de dirección promedio NS. Dicho canal cambia de curso ladera abajo, hacia el oeste, a la altura del drenaje de escorrentía del extremo derecho de la masa deslizada. En el sector con coordenadas 308632E; 8941376S, en el trayecto del canal, se observa acumulación de agua (figura 7). Puede observarse continua surgencia de agua brotando del flanco derecho del deslizamiento reciente, que se acumula en la base. Dentro de la vivienda ubicada frente al lado izquierdo del deslizamiento, puede encontrarse un ojo agua (foto 2), presente en el lugar, según indican los pobladores, desde ocurrido el evento.

**Figura 7.** Acumulación de agua en trayecto de canal sin revestimiento.

4. Implementar sistema de recolección de aguas superficiales tipo zanjas de coronación u otros. Debe captarse la escorrentía tanto de la ladera, como de la

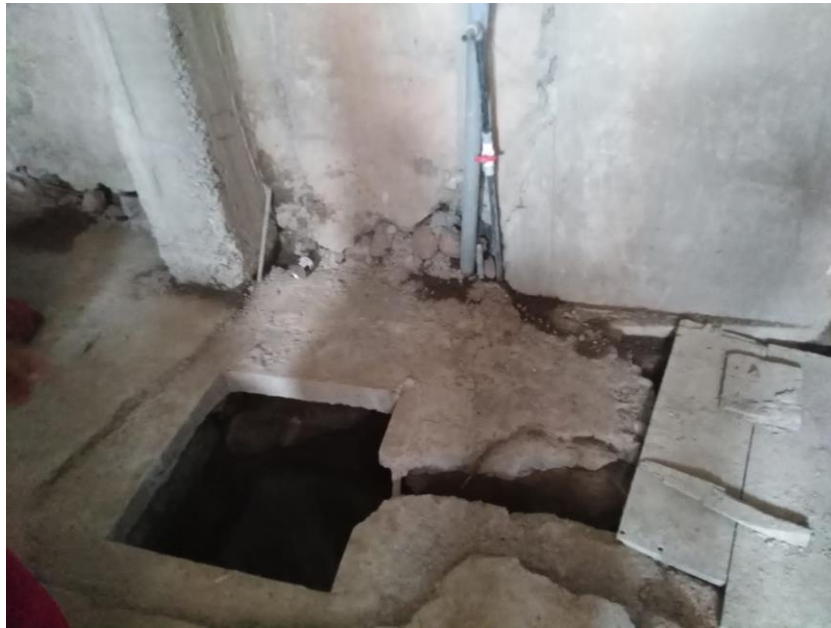
**Foto 2.** Zanja al interior de vivienda con presencia continua de agua.

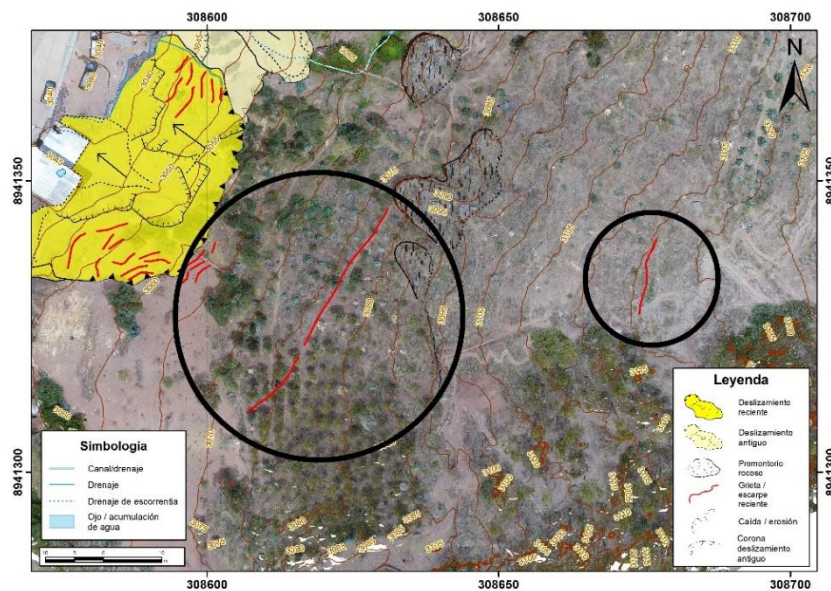
**Otras observaciones:** En el sector con coordenadas 308619E; 8941326S, se midieron agrietamientos (figura 8) de hasta 40 m de longitud, de dirección NE, con separaciones mayores de hasta 10 cm, 25 m ladera arriba del reciente deslizamiento, que se pierden antes de la base del promontorio con coordenadas 308631E; 8941345S. También se observaron agrietamientos en el sector con coordenadas 308675E; 8941333S, de 15 m de longitud máxima aproximada, en la cota 3117. Las grietas de ambos sectores tienen direcciones promedio paralelas a los recientes eventos.

**Figura 8.** Se observan agrietamientos presentes ladera arriba del deslizamiento, rodeados por los círculos negros.

8. Sellar las grietas laderas arriba y exteriores al deslizamiento. De presentarse más agrietamientos en la parte alta de la ladera, considerar la reubicación de las viviendas emplazadas ladera abajo (figura 11). Nuevos agrietamientos pueden ser precursores de eventos mayores.

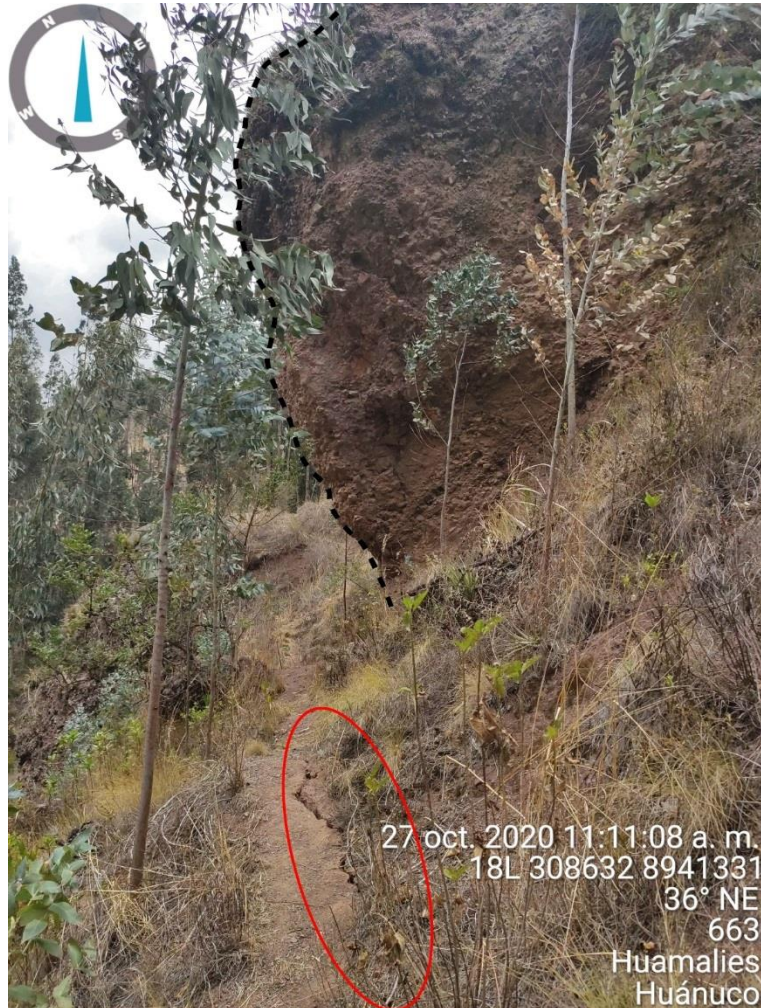
Otro rasgo característico del sector, son los promontorios rocosos conformados por conglomerados (figura 9), que sobresalen de la ladera sobre la cota 3070, en el sector con coordenadas 308635E; 8941352S. También se diferencia el relicto de un escarpe posiblemente relacionado a un deslizamiento antiguo o caída local.

**Figura 9.** Agrietamientos proyectándose a protuberancia rocosa de conglomerados (promontorio).

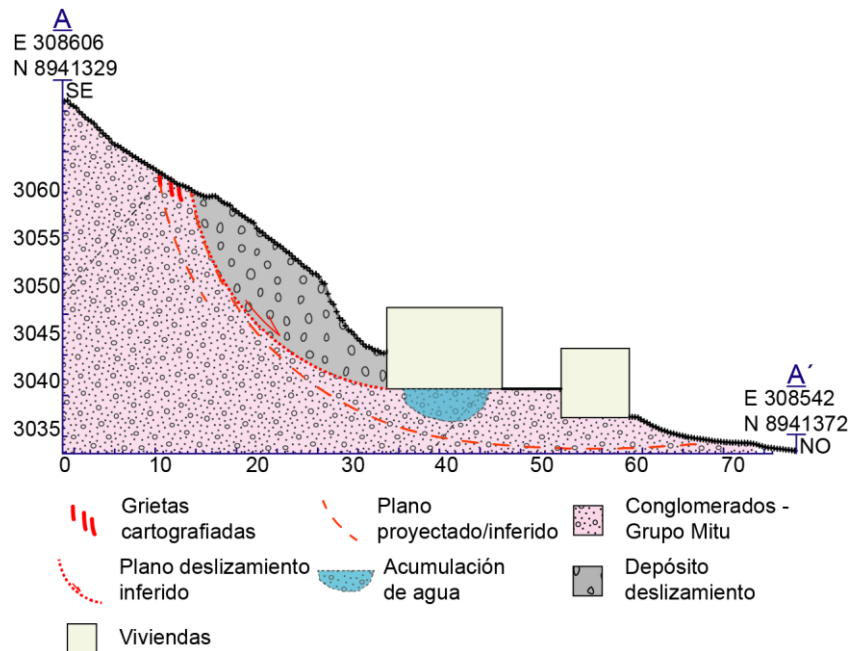
El perfil de la sección A-A' (figura 10) corresponde al flanco derecho del deslizamiento. Inicia en el punto A al SE, en la cota 3070 hacia el NO, cruzando la pista y dos viviendas hasta la cota 3030 e el punto A'.

**Figura 10.** Perfil de la sección A-A´.

Se interpreta el comportamiento rotacional del deslizamiento, con la masa deslizada contenida por la vivienda de la parte frontal.

El perfil del deslizamiento, sugiere un tamaño de la masa inestable mayor al aparente, con proyección en profundidad a través de plano aun no desarrollado en su totalidad. La distribución de grietas ladera arriba, detrás de la corona, amplían el área de deformación (plano de deslizamiento), lo cual, sumado a la presencia de agua, favorece aún más la formación de nuevos planos. Las características descritas podrían indicar la presencia de un deslizamiento mayor en proceso o suspendido.
