INFORME TÉCNICO N°04-2018-INAIGEM/DIG-SDRAG

*INFORME DE EVALUACIÓN DEL ESTADO ACTUAL DE LAS OBRAS DE
SEGURIDAD DE LA LAGUNA*

HUALLCACOCHA

Huaraz, agosto de 2018

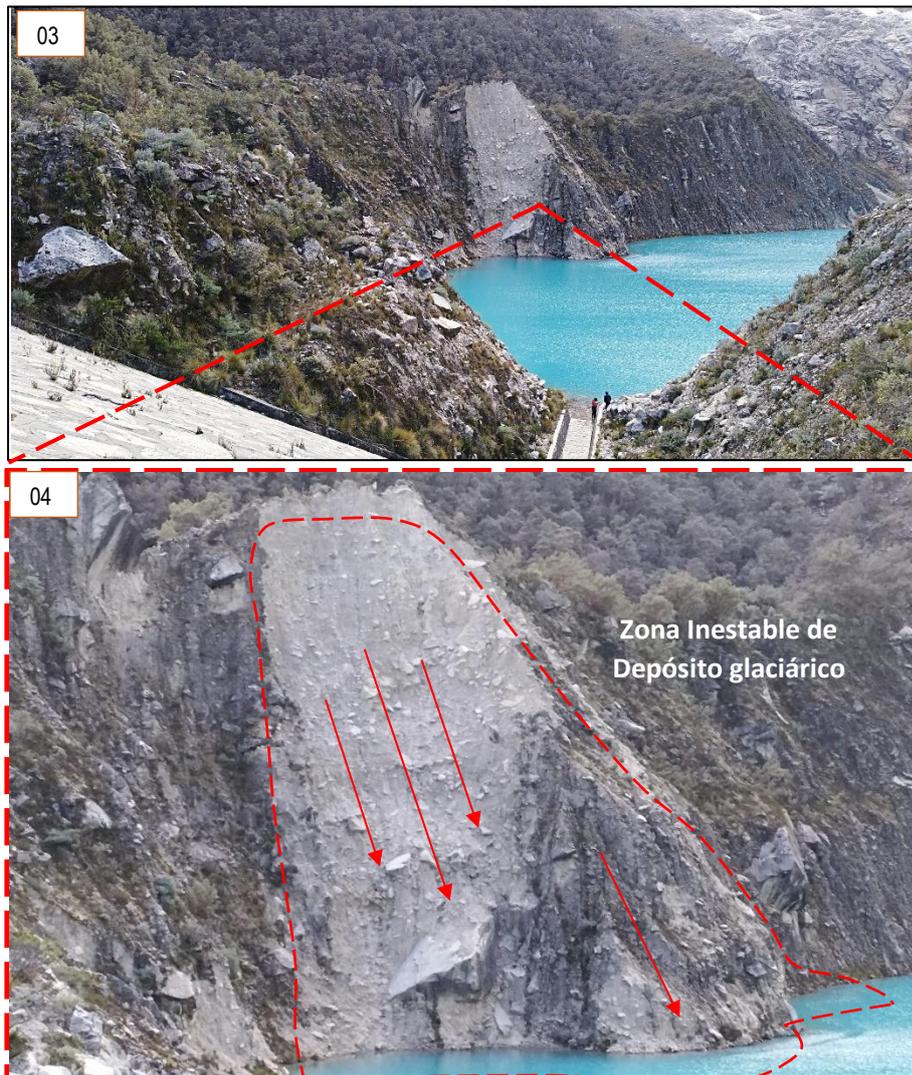
Fotografías N.º 03 y 04: Vistas del Depósito Glaciárico Lateral Derecho de la Laguna Hualcacocha

Se identifica un talud elevado (Ang.aprox = 70°), en fragmentos de roca en matriz de arena limosa, de compacidad de media a alta; con cobertura vegetal parcial. Es de precisar que, se visualiza una masa de depósitos expuesta, con un elevado grado de riesgo de desplome, siendo de un talud elevado y estando en contacto, dicha masa, con el espejo de agua de la laguna, situación que condiciona el peligro de la misma (Ver Fotografías N.º 03 y 04).

- 7.1 Se recomienda la ejecución de estudios a detalle a corto plazo, correspondientes a la laguna Huallacocha, a fin de determinar con precisión las características de las morrenas y descartar la existencia de planos de debilidad en sus estratos, que podrían constituir zonas propensas a la tubificación y posterior desembalse de la laguna.
- 7.2 Se recomienda el mantenimiento periódico de las obras de seguridad, lo cual comprende el reemplazo del tarrajeo del dique en sus zonas deterioradas y en los canales de ingreso y salida; asimismo ampliar la aleta de ingreso al canal de aducción.
- 7.3 Se debe realizar un monitoreo permanente de la morrena colgada existente en el flanco derecho de la laguna, a fin de advertir de posibles desplazamientos peligrosos.

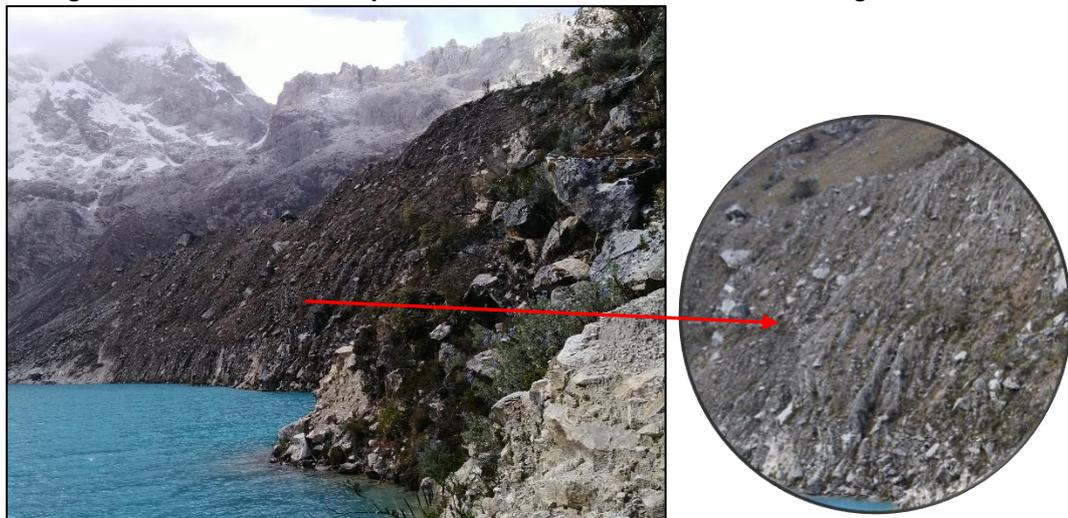
Fotografías N.º 05: Vista del Depósito Glaciárico Lateral Derecho de la Laguna Huallcacocho

Se identifica un talud elevado, no obstante, de menor ángulo de inclinación (Ang.aprox = 60°), compuesto por fragmentos de roca en matriz de arenas y limos, de compacidad media; con cobertura vegetal parcial. Dicho talud está en contacto directo con el espejo de agua, situación que condiciona el peligro de la misma (Ver Fotografía N.º 05).

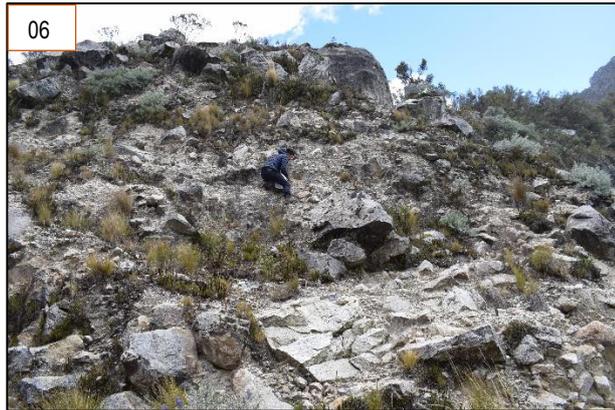
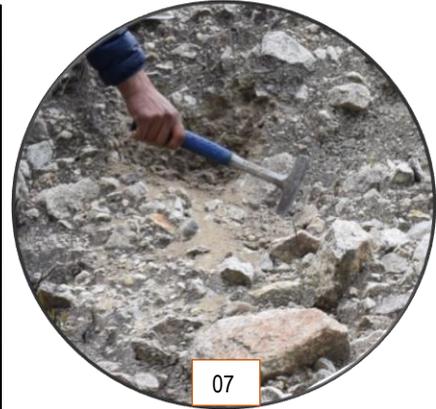
Se identifica un conglomerado de fragmentos de roca en matriz de arena limosa, de compacidad de media a alta; con cobertura vegetal parcial. Es de precisar que, se visualiza una masa de depósitos expuesta, con escasa cobertura vegetal.

Fotografía N.º 06 y 07: Se visualiza la composición del material del depósito glaciárico frontal, adyacente al dique de la laguna Huallcacocho.

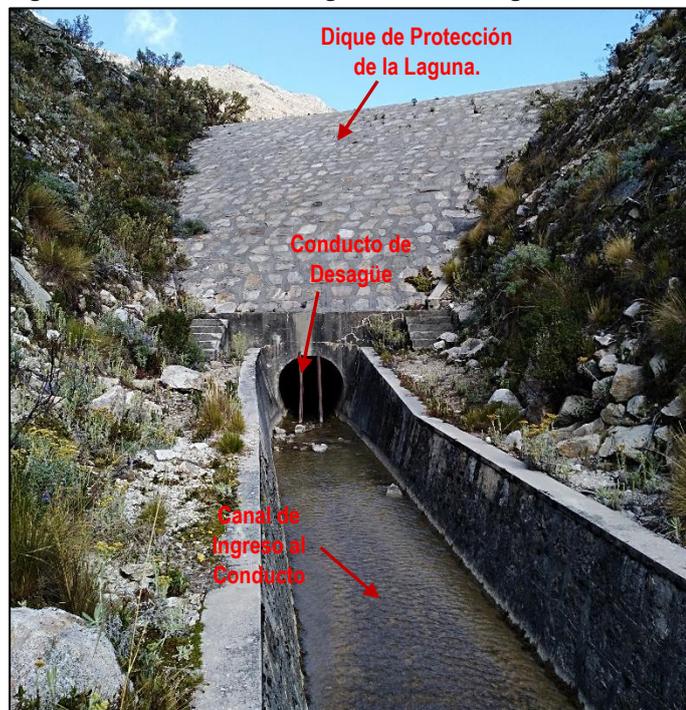
Fotografía N.º 08: Obras de Seguridad de la Laguna Huallcacocho

De acuerdo a información referencial, la presa estaría constituida por un núcleo de material arcilloso, y los paramentos aguas arriba y abajo impermeabilizados con mampostería de piedra, al igual que la corona. La presa tiene una altura de 20 m, y su estado de conservación es regular, presentando únicamente algunas rajaduras y desprendimiento del emboquillado. (Ver Fotografías N.ºs 08, 09 y 10).

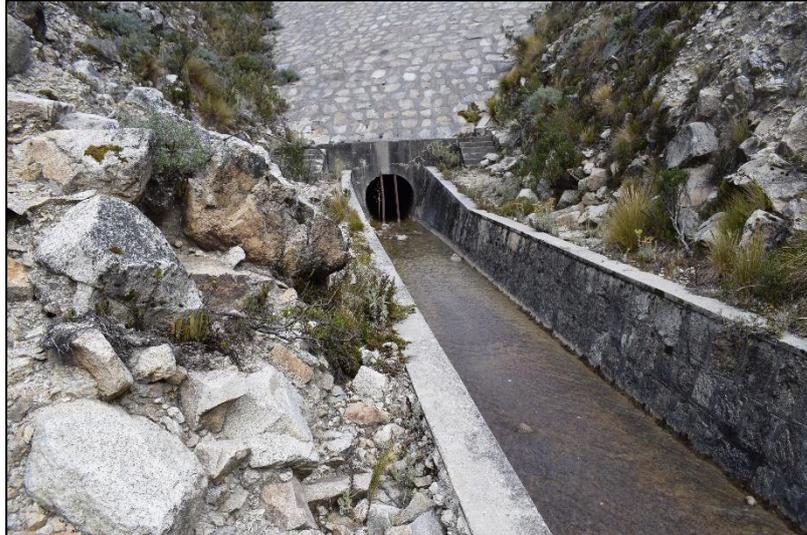
Fotografía N.º 09: Dique de seguridad: se visualiza deterioro del revestimiento – cara anterior del dique.

- 6.1 Las obras de seguridad de la laguna Huallacocha, poseen deterioros visibles superficiales, los cuales podrían ser subsanados a corto plazo con la ejecución de un mantenimiento periódico que incluya subsanar las zonas deterioradas del revestimiento de la presa, reemplazo del revestimiento de los canales de ingreso y salida, refuerzo de la zona socavada de las paredes del canal y protección de las zonas expuestas aledañas a las obras de seguridad. Las acciones descritas permitirían reducir el peligro que dicha laguna representa.

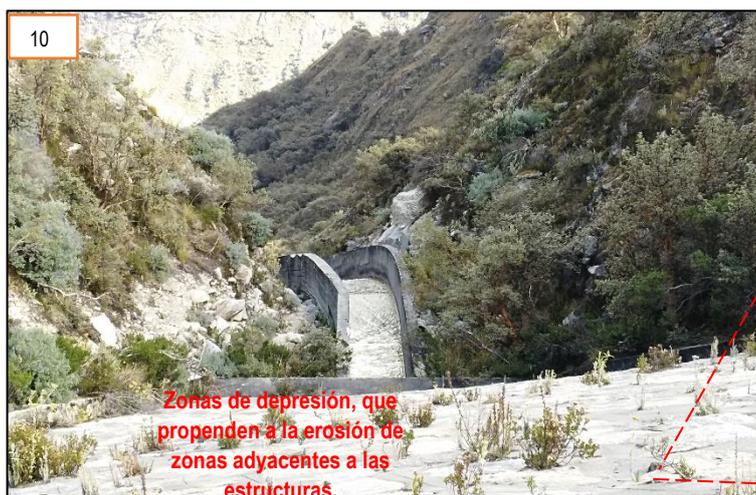
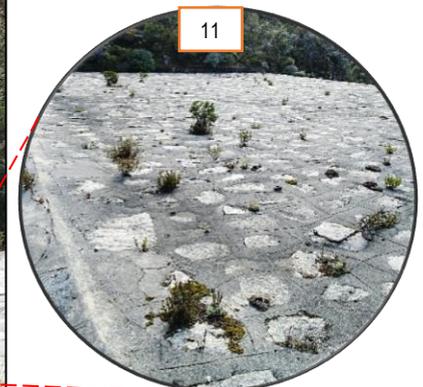
Fotografías N.º 10 y 11: Dique de seguridad: se visualizan zonas erosionadas, deterioro del revestimiento de la cara posterior del dique y canal de salida.

La situación descrita, no permitió el crecimiento de la vegetación en el mismo, únicamente se visualiza el crecimiento de la vegetación en las zonas laterales (contacto con el depósito glaciárico). Asimismo, en dichas zonas de contacto, se visualizan depresiones en el terreno, producto de la erosión pluvial. No obstante, en el cuerpo de la presa, no se observan depresiones que denoten fallas en su estructura.

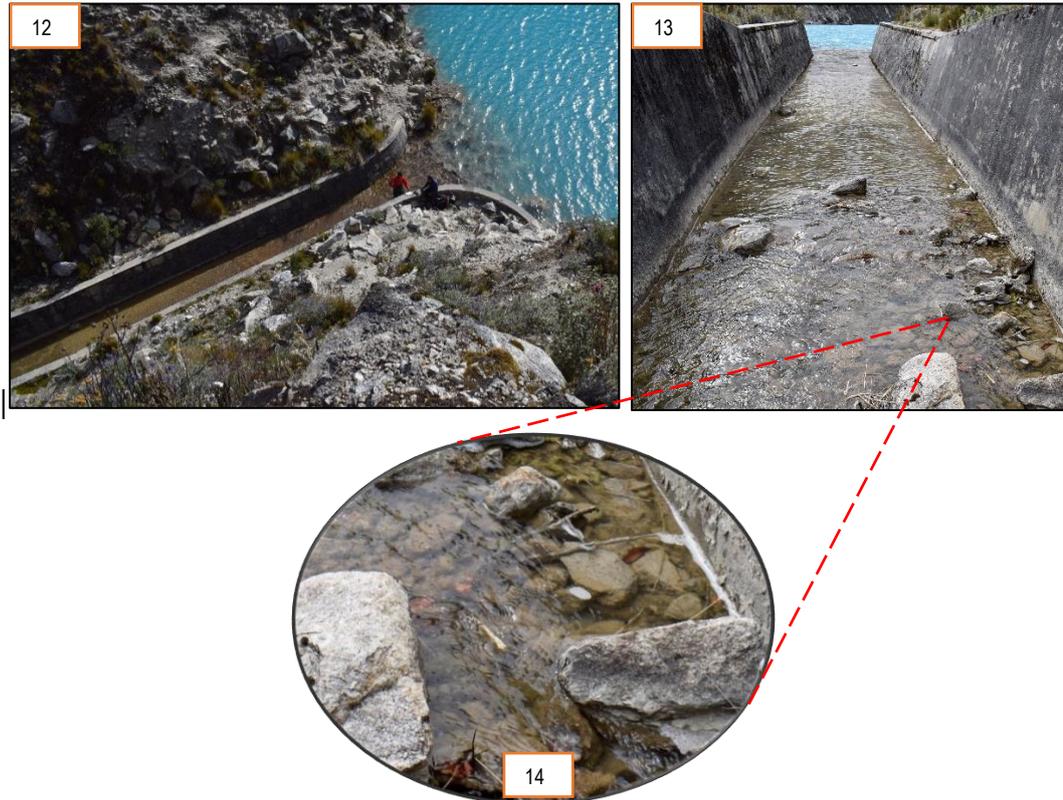
Compuesto por un canal de 26 m de largo, de forma trapezoidal, con aletas de ingreso de forma parabólica, sus paredes son de albañilería de piedra, revestido con mortero cemento-arena, piso de concreto; dichas estructuras se encontrarían en regular estado de conservación, no obstante, se requiere de la limpieza del canal y el reemplazo del tarrajeo. (Ver fotografías N.º 12, 13 y 14).

Fotografías N.º 12, 13 y 14: Canal de Aducción: se visualiza una canal en regular estado de conservación, requiriendo limpieza y reemplazo de tarrajeo en paredes.

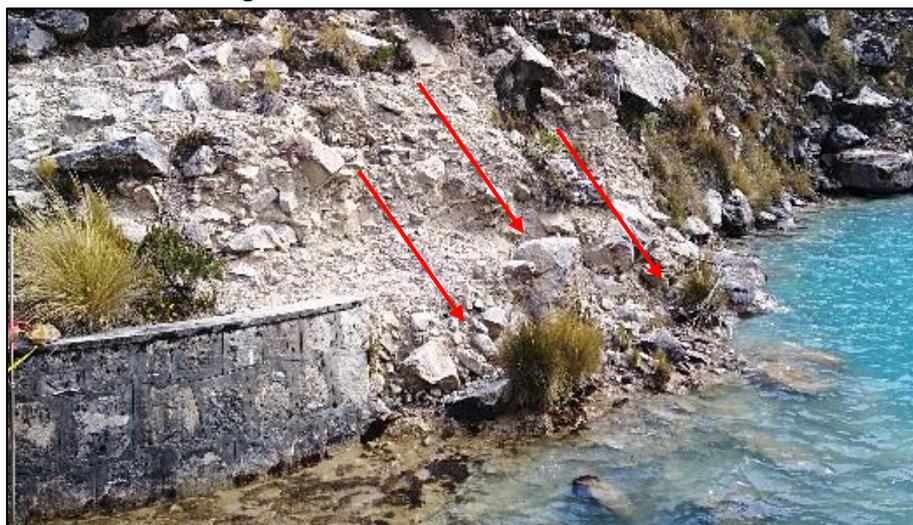
Fotografía N.º 15: Aletas del Canal de Aducción.

En relación a las aletas del canal de aducción, se visualiza deterioro de las mismas y carencia de dicha estructura en una zona anterior, propensa al desprendimiento de bloques que podrían obstruir la zona de salida de la laguna (Ver fotografía N.º 15).

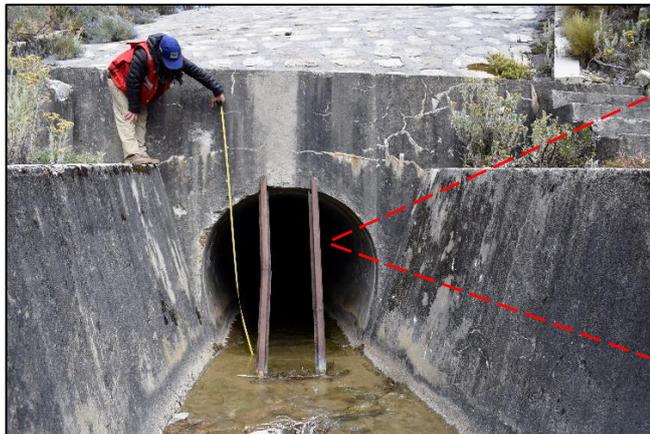
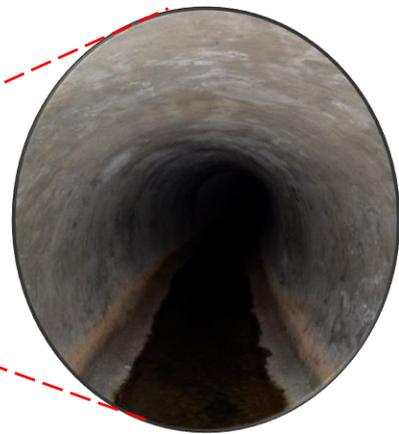
Fotografía N.º 17: Aletas del Canal de Aducción.

Se visualiza un conducto cubierto de concreto, de 1,80 m de diámetro interno y una longitud de 77 m, el cual se encuentra en buen estado de conservación, no evidenciándose deformaciones por carga, tampoco deterioros considerables en su revestimiento. (Ver fotografía N.º 17).

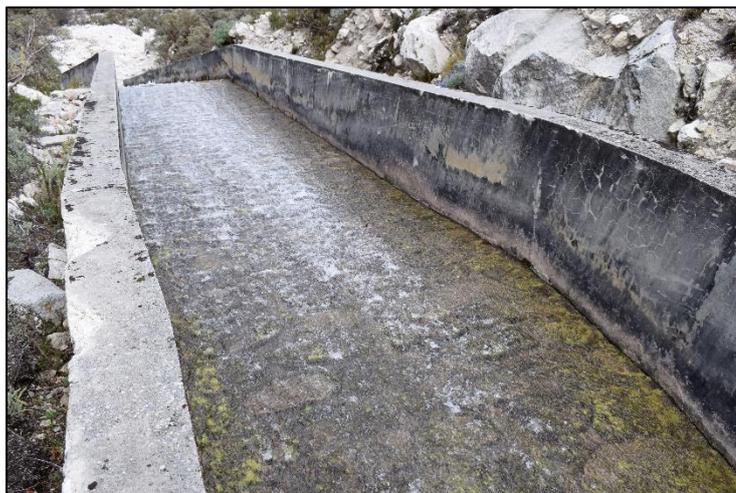
Fotografía N.º 18: Canal de Salida.

Se observa un canal de salida rectangular, de 16 m de largo, paredes construidas con albañilería de piedra y revestimiento de mortero cemento: arena, piso de concreto; en general el canal muestra condiciones regulares, poseyendo únicamente deterioro superficial, por el impacto de bloques de rocas en sus paredes (Ver fotografía N.º 18).

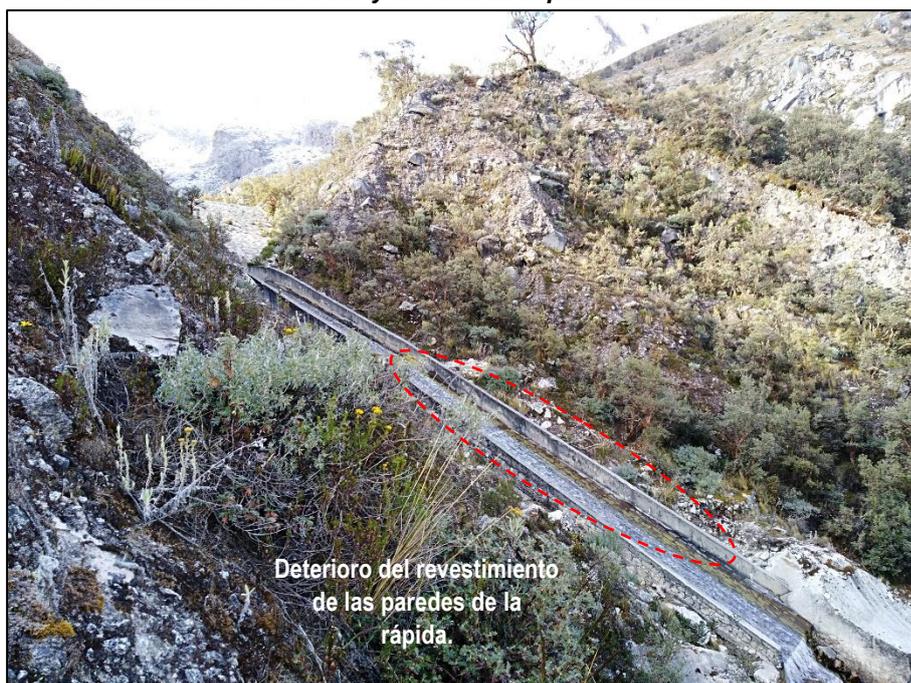
Se observa una rápida de forma rectangular (sección variable), con piso de concreto armado y muros de albañilería de piedra revestidos de mortero cemento: arena, con una longitud de 40 m; su estado de conservación es regular. (Fotografía N° 18).

Fotografía N° 18: Rápida, posterior al Canal de Salida de la laguna Hualcacocha, se visualiza revestimiento deteriorado y erosión en la parte terminal de la estructura.

Finalmente, en la zona de salida del canal de desagüe, se tiene la presencia de taludes erosionados; asimismo se visualizan las caras anteriores a las paredes del canal, expuestas; situación que denota el deterioro de dichas estructuras, por ende, es necesario se adopten las medidas de protección a corto plazo, a fin de evitar la progresión de los deterioros.
