**INSTITUTO NACIONAL DE INVESTIGACIÓN EN GLACIARES Y ECOSISTEMAS DE
MONTAÑA – INAIGEM**

INFORME TÉCNICO N°06-2018-INAIGEM/DIG-SDRAG

*INFORME DE EVALUACIÓN DEL ESTADO ACTUAL DE LAS OBRAS DE
SEGURIDAD DE LA LAGUNA*

ARTEZA

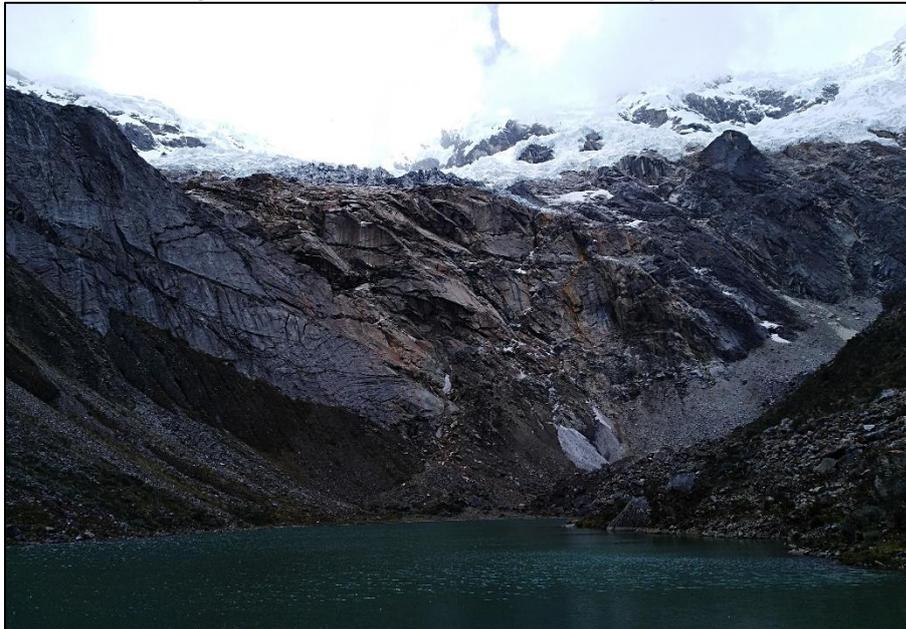
Fotografía N.º 02, Vista Panorámica de la Laguna Arteza

En la parte frontal de la laguna se emplaza una presa de tierra, la cual cumple la función de obra de seguridad en relación a eventos extremos que pudieran darse en la laguna Arteza. De otra parte, aproximadamente a 80m aguas abajo de la laguna, en el mismo cauce del río, se encuentra depositado un bloque de roca de gran tamaño (6 m de altura x 25m de ancho aproximadamente), el cual, de darse

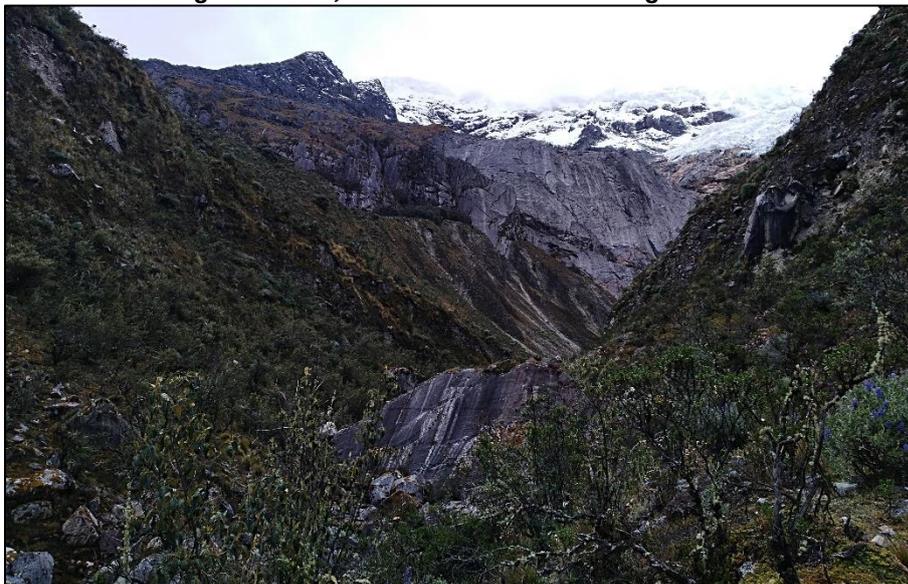
un eventual desborde de la laguna, serviría como un disipador de energía del flujo desbordado.

Fotografía N.º 03, Vista Panorámica de la Laguna Arteza

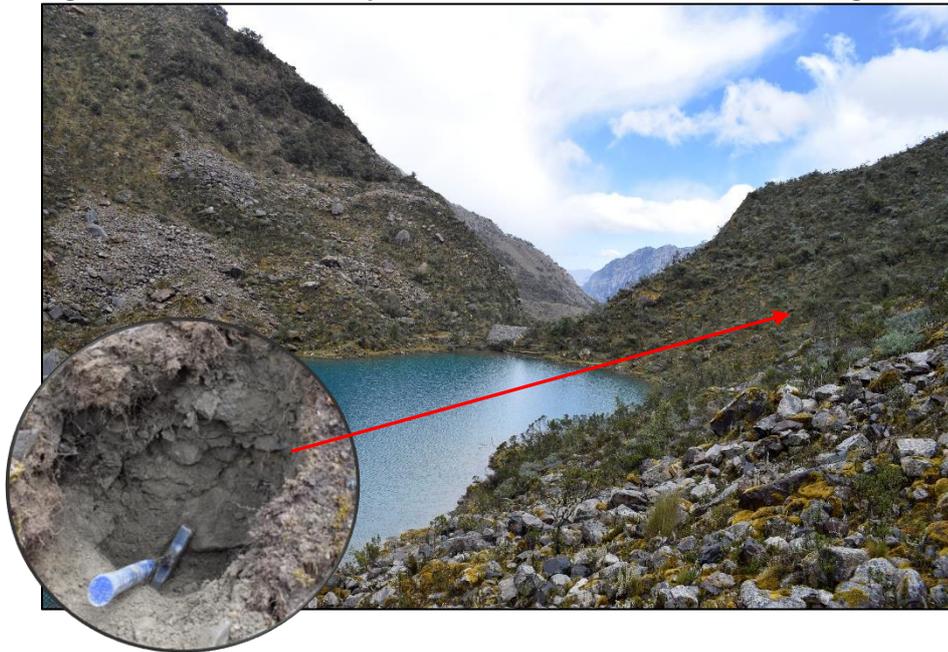
Se identifica un talud medio (Ang.aprox = 45°), en fragmentos de roca en matriz de arena limosa, de compacidad media; con cobertura vegetal parcial. (Ver Fotografía N.º 02). El cual no representaría un elevado peligro de desplome; no obstante, se tomaron muestras representativas de suelos, a fin de determinar los parámetros de suelo que permitan realizar el análisis de estabilidad de taludes.

Fotografías N.º 04: Vista del Depósito Glaciárico Lateral Derecho de la Laguna Arteza

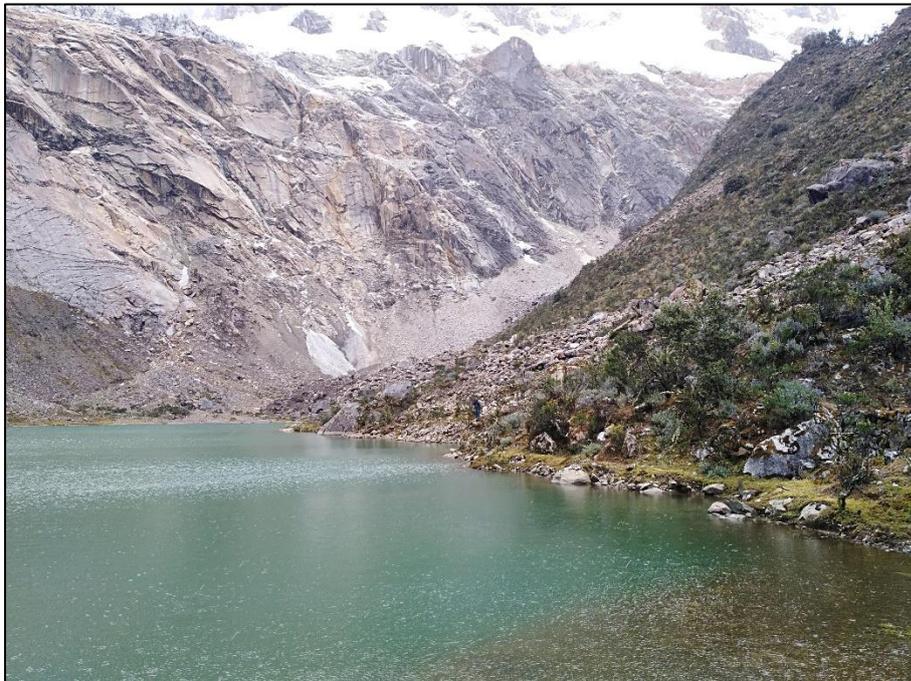
Se identifica un talud elevado, no obstante, de menor ángulo de inclinación (Ang.aprox = 40°), en promedio, compuesto por fragmentos de roca en matriz de arena limosa, de compacidad media; con cobertura vegetal parcial, de apariencia más estable en relación al depósito glaciárico derecho. (Ver Fotografía N.º 05).

Fotografía N.º 05: Se visualiza la composición del material del depósito glaciáricos izquierdo de la laguna Arteza

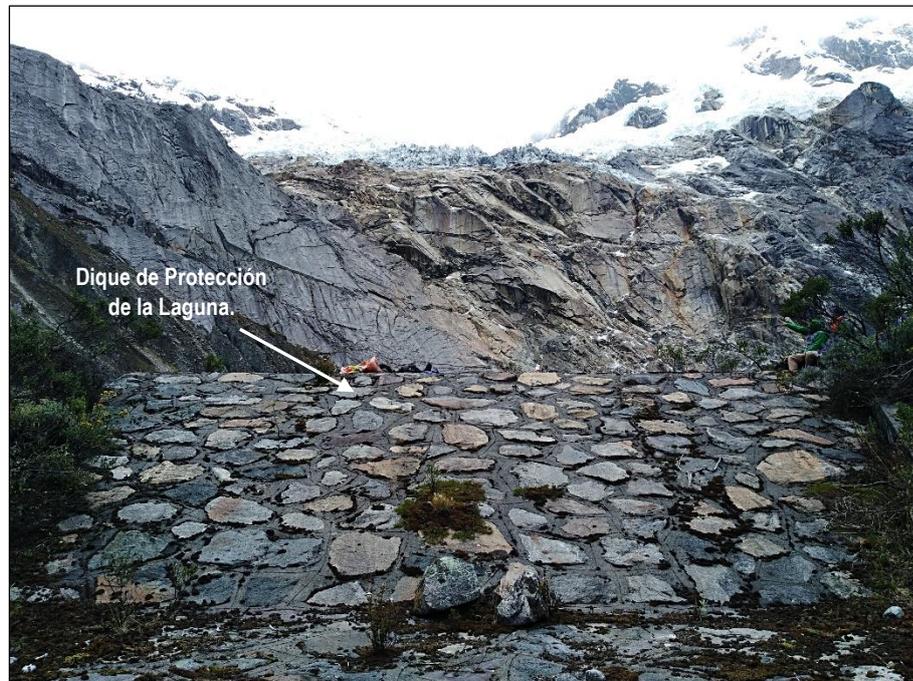
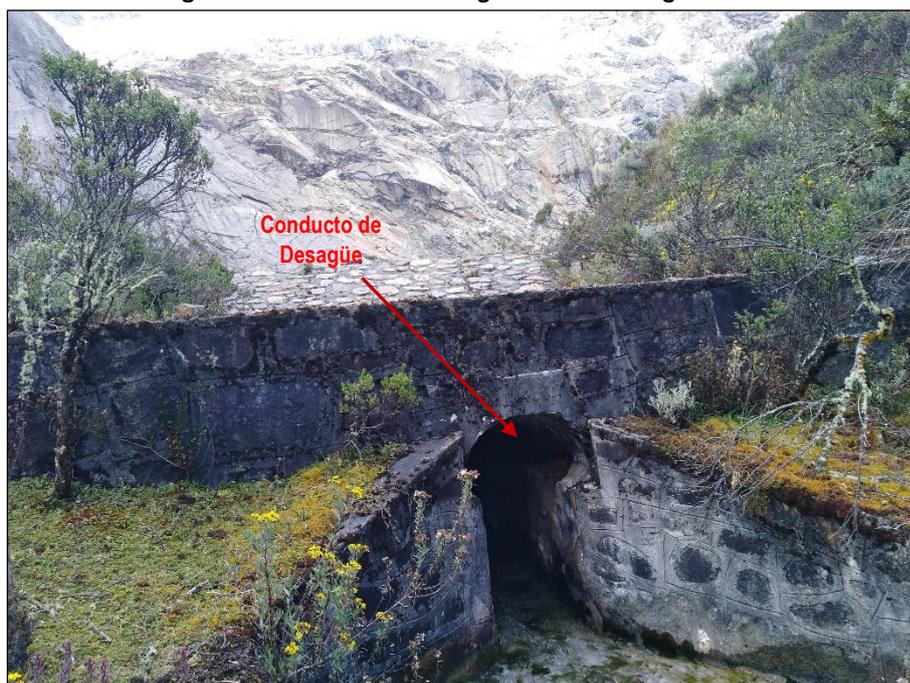
De acuerdo a información referencial, la presa estaría constituida por un núcleo de material arcilloso, y los paramentos aguas arriba y abajo impermeabilizados con mampostería de piedra en mortero de arena: cemento, al igual que la corona. observándose además aguas abajo un tramo de protección horizontal, de 13.3 m. La presa tendría una altura de 10 m, y su estado de conservación es regular, presentando únicamente algunas rajaduras y desprendimiento del emboquillado. (Ver Fotografías N.°s 06 y 07). Los deterioros existentes, podrían ser refaccionados realizando tratamientos parciales de la superficie; no obstante, es recomendable el reemplazo total del revestido de las estructuras, a fin de que se tenga un comportamiento uniforme y una mayor durabilidad.

Fotografía N.° 06: Obras de Seguridad de la Laguna Arteza

Fotografía N.º 07: Obras de Seguridad de la Laguna Arteza

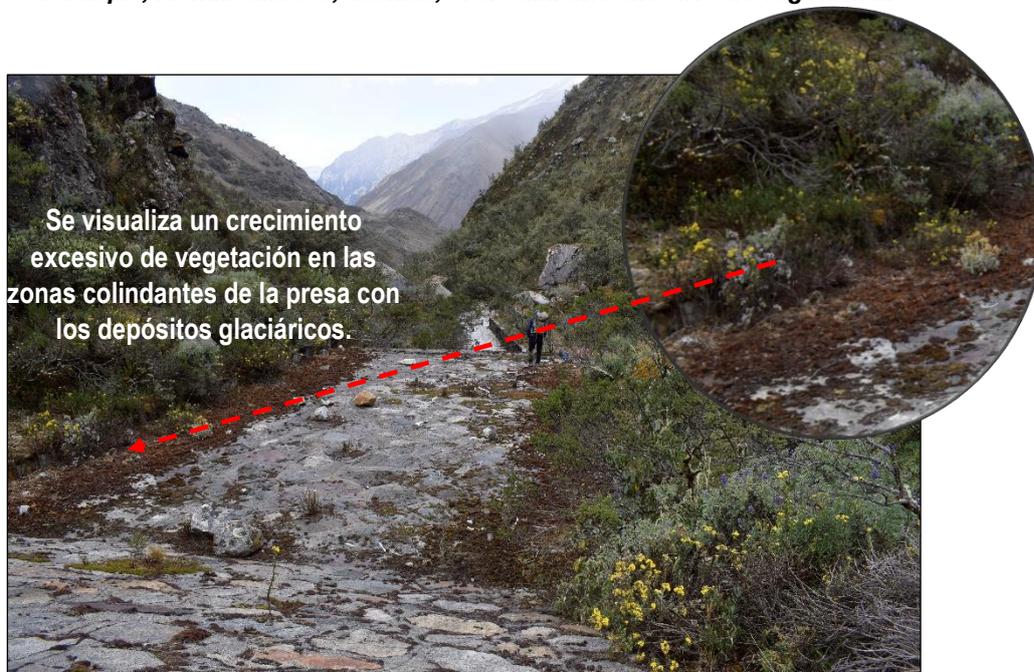
De otra parte, se visualiza el crecimiento de arbustos y plantas menores en las zonas de contacto dique de tierra – depósito glaciárico, situación que condiciona el proceso de deterioro del revestimiento de las estructuras. (Ver Fotografías N.ºs 08).

Fotografía N.º 08: Dique de seguridad: se visualiza deterioro del revestimiento – cara anterior del dique, identificándose, además, el crecimiento excesivo de vegetación.

Es de precisar que, en el cuerpo de la presa, no se observan depresiones que denoten fallas en su estructura; de igual manera, a lo largo del conducto cubierto no se presentan fallas por exceso de carga, únicamente deterioro parcial del revestimiento, las cuales requerirían ser resanadas de manera parcial, no obstante, se recomendaría un reemplazo total del revestimiento, para un mejor comportamiento del mismo.

- 6.1 Se recomienda el mantenimiento periódico de las obras de seguridad, lo cual comprende el reemplazo del tarrajeo del dique en sus zonas deterioradas y en los canales de ingreso y salida; asimismo ampliar la aleta de ingreso al canal de aducción.

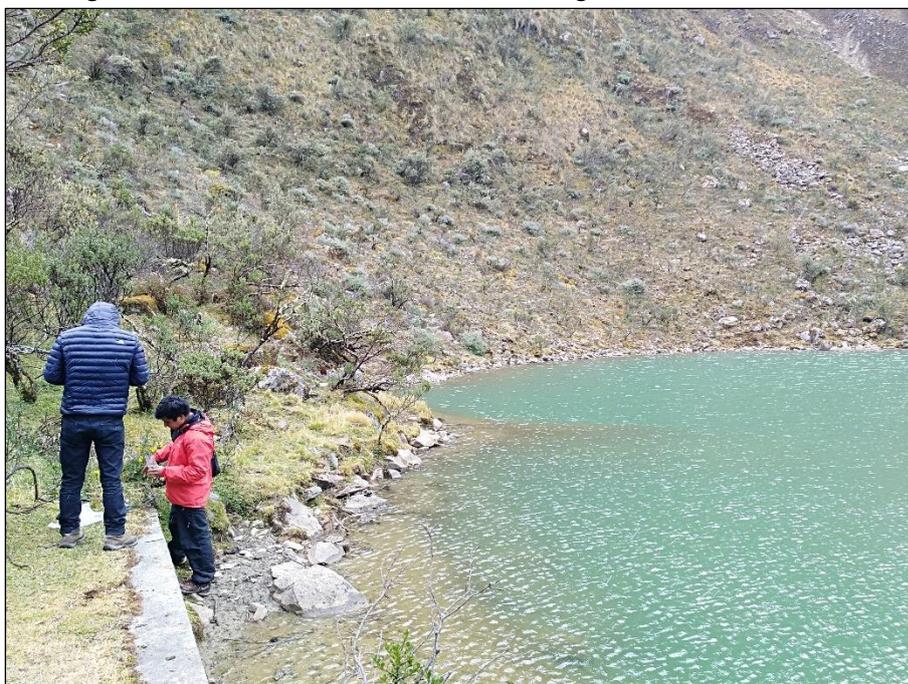
No se observa un canal de aducción, únicamente aletas de ingreso de forma parabólica, con paredes de albañilería de piedra, revestido con mortero cemento-arena, piso de concreto; dichas estructuras se encontrarían en regular estado de conservación, no obstante, se requiere de la limpieza de las zonas contiguas y el reemplazo del tarrajeo. (Ver fotografía N.º 09).

Fotografía N.º 09: Se visualizan las Aletas de Ingreso al Conducto Cubierto

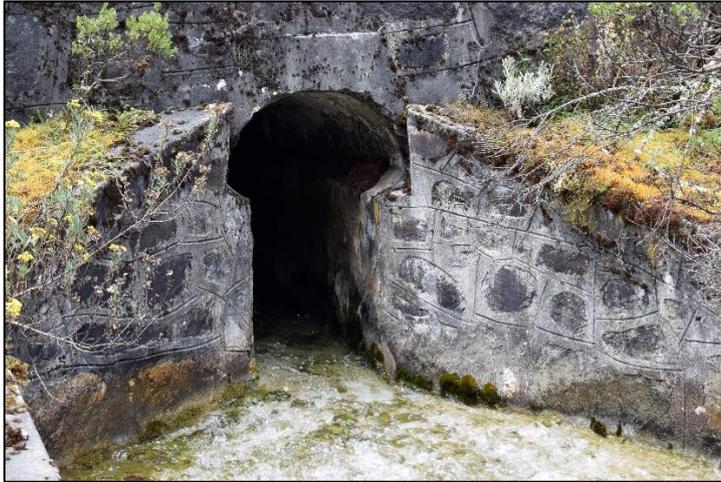
En relación a las aletas del canal de aducción, se visualiza deterioro de las mismas y carencia de dicha estructura en una zona anterior, propensa al desprendimiento de bloques que podrían obstruir la zona de salida de la laguna.

Fotografía N.º 10: Aletas del Canal de Aducción.

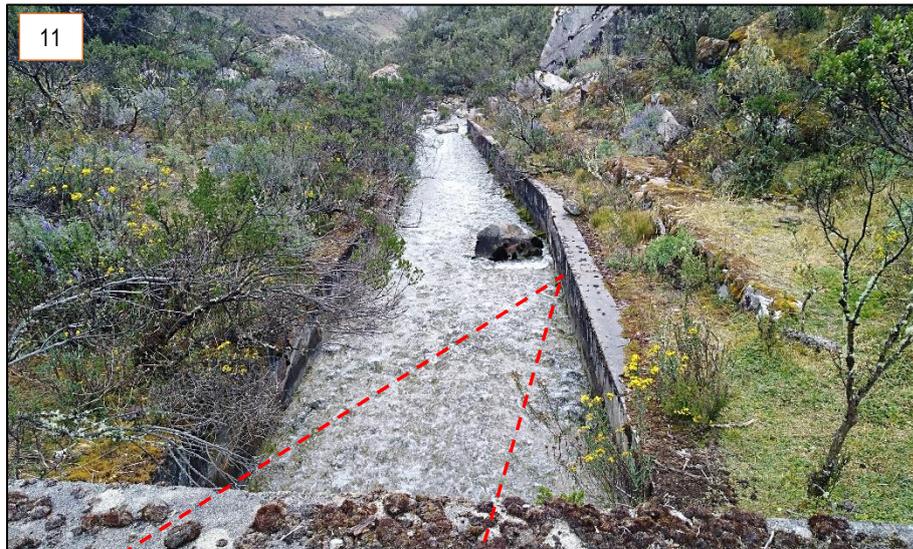
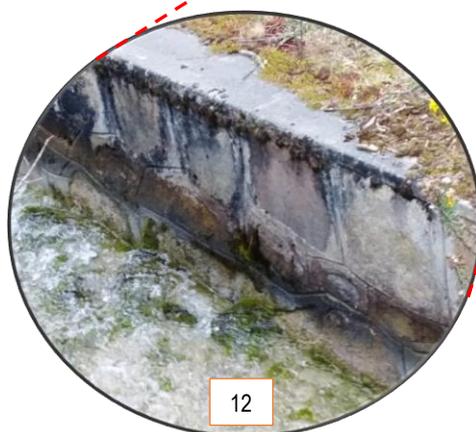
Se observa un canal de salida rectangular, de 35 m de largo, paredes construidas con albañilería de piedra en mortero cemento: arena, piso de concreto; en general el canal muestra condiciones regulares, poseyendo únicamente deterioro superficial, por el impacto de bloques de rocas en sus paredes (Ver fotografías N.º 11 y 12).

Fotografías N.º 11 y 12: Canal de Salida.
