### INFORME TÉCNICO N°08-2018-INAIGEM/DIG-SDRAG

*INFORME DE EVALUACIÓN DEL ESTADO ACTUAL DE LAS OBRAS DE  
SEGURIDAD Y ENTORNO DE LA LAGUNA*

### YURACCOCHA

**Huaraz, setiembre de 2018**

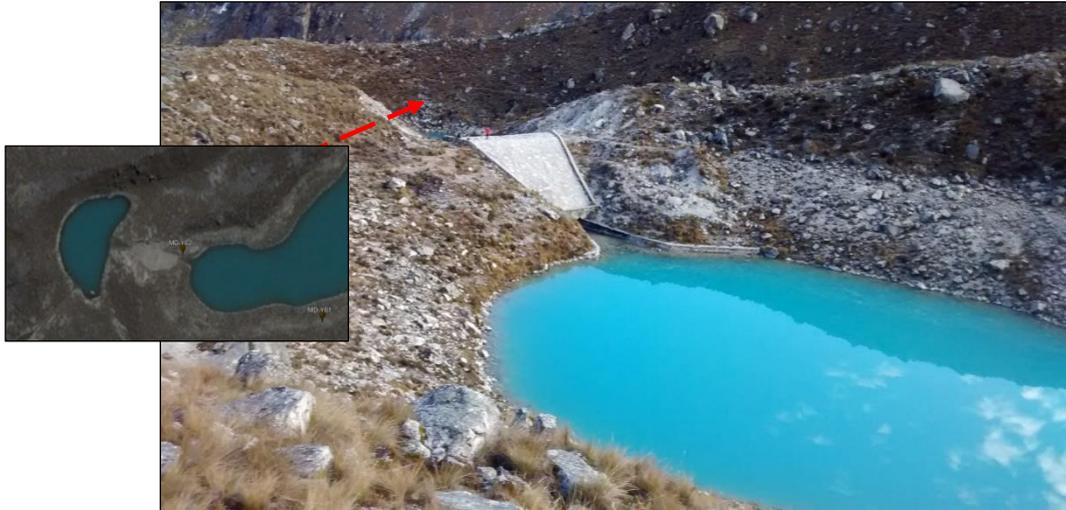
**Fotografía N.º 03: Vista Frontal del Depósito Glaciárico Frontal de la Laguna Yuracchocha**

El depósito glaciárico frontal, en su cara interior posee un talud aproximado de 30°, visualizándose depósitos superficiales de detritos; asimismo, no se observan depósitos de taludes altos, no superando los 40m en promedio.

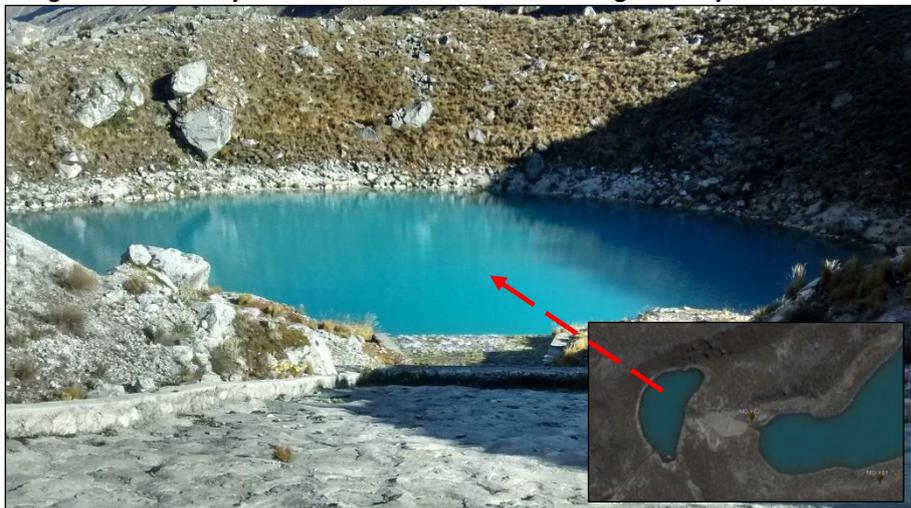
**Fotografía N.º 04: Depósito Glaciárico Frontal de la Laguna Pequeña -Yuracchocha**

De otra parte, en la parte baja de la laguna, en la zona de emplazamiento de la laguna pequeña, existe un depósito glaciárico que limita a la misma, con la parte baja de la quebrada, el cual posee un talud más elevado ( $60^\circ$  en promedio), lo cual denota un mayor grado de cementación de las partículas de dicho depósito, situación que además se ve favorecida por la cobertura casi total de su superficie con vegetación menor. Siendo de precisar que, la laguna pequeña evacua sus aguas por medio de un canal lateral.

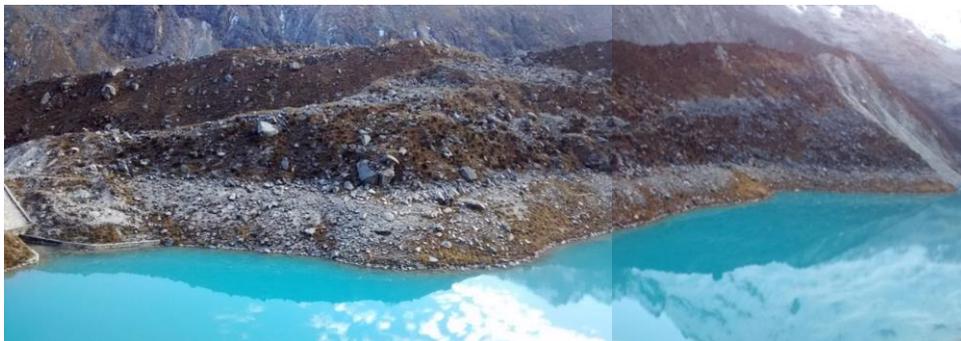
**Fotografía N.º 05: Se visualiza la composición del material del depósito glaciárico lateral derecho de la laguna Yuracocha.**

Se identifica un talud de elevación media (Ang. aprox. =  $30^\circ$ ), en fragmentos de roca en matriz de limos, de compacidad de media a alta; con cobertura vegetal parcial. Es de precisar que, la laguna Yuracchocha posee un vaso de almacenamiento

conformado por flancos que, en la zona de contacto con la laguna tienen una pendiente muy baja, situación que la condiciona a servir como depósito a los fragmentos de roca y material que cae de la parte alta, no afectando directamente a la laguna.

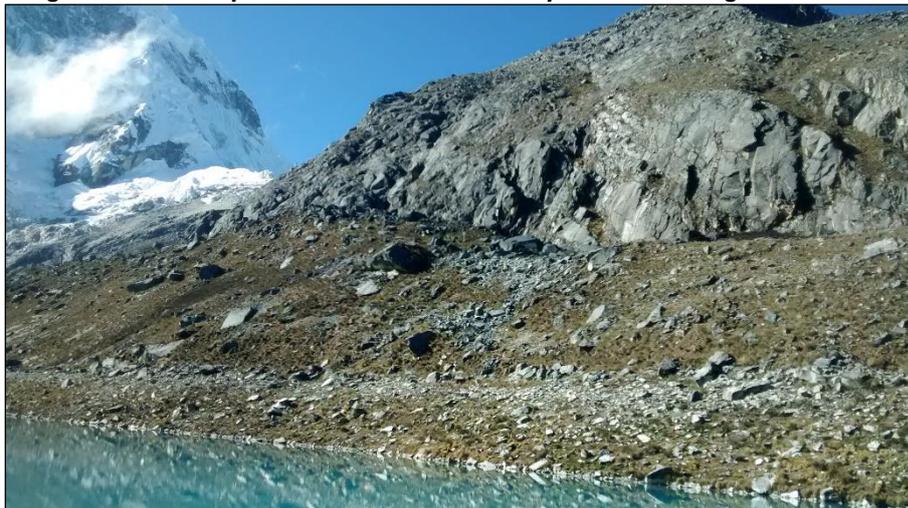
**Fotografía N.º 06: Depósito Glaciárico Lateral Izquierdo de la Laguna Yuracocha.**

Este depósito, tiene una elevación promedio de 30°, en fragmentos de roca en matriz de limos, de compacidad de media a alta; con cobertura vegetal parcial. Es de precisar que, el flanco izquierdo tiene una pendiente muy baja, situación que la condiciona a servir como depósito a los fragmentos de roca y material que cae de la parte alta, no afectando directamente a la laguna.

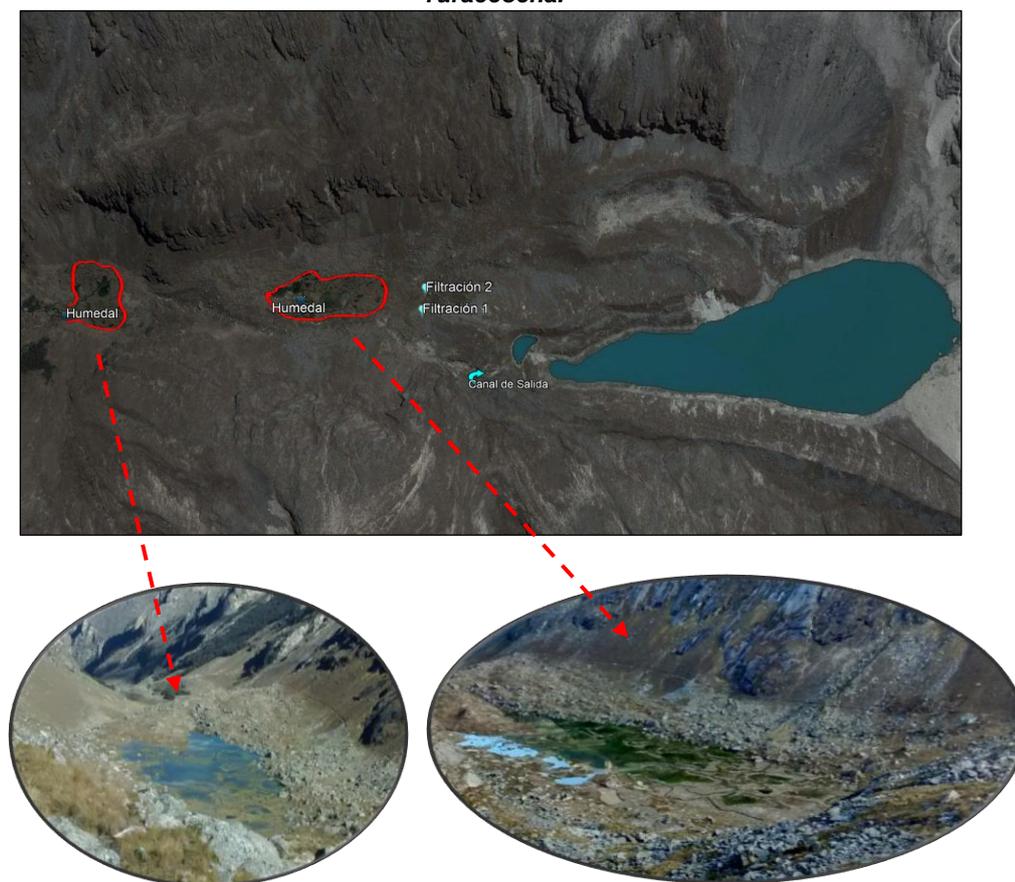
**Figura N.º 03: Puntos de Filtración y Humedales Visibles, Aguas Debajo de la Laguna Yuraccocha.**

En relación a la zona posterior (aguas abajo) a la laguna Yuracocha, se visualiza la presencia de 2 puntos de algunos puntos de filtración a través de la morrena frontal posterior a la laguna pequeña, cuyo caudal unido al desaguado por el canal de salida de la laguna se dispersa a lo ancho de la quebrada, en una zona semi plana, formando humedales. (Ver Figura N.º 03).

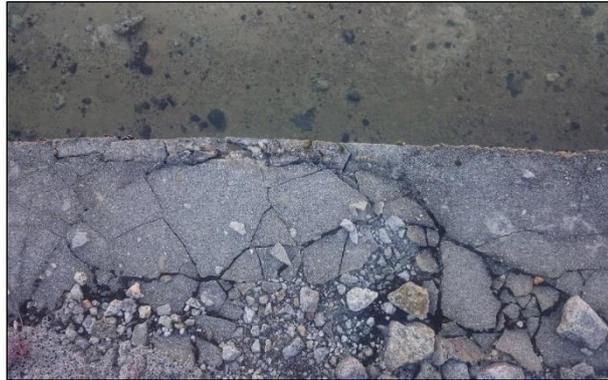
**Transición de ingreso.** Se encuentra en condiciones regular a bueno ya que presentan vegetación en las caras laterales de la estructura, también se observa sedimentos en la base y bordes laterales en su mayoría arenas y grava menores de 3”.

**Figura N.º 07: Se visualiza Deterioro en el Revestimiento de la Corona de las Paredes del Canal.**

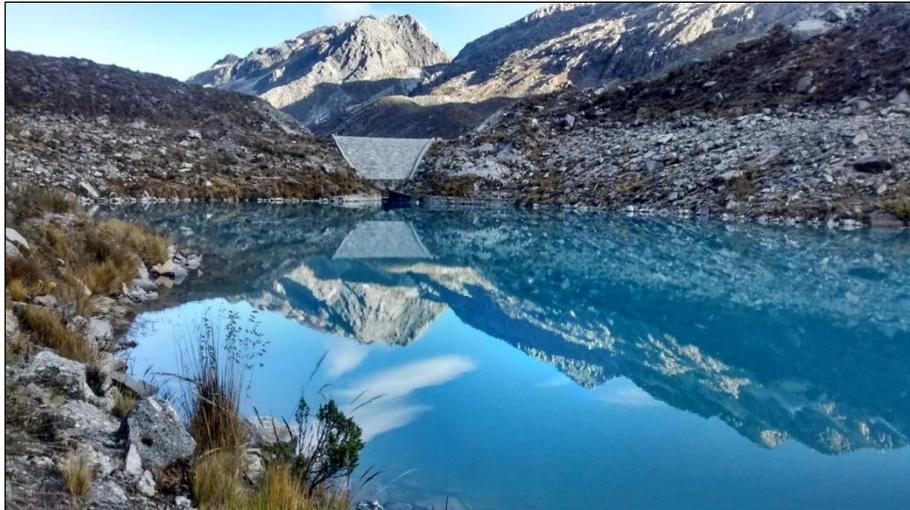
**Fotografía N.º 07: Vista Frontal del Dique de Tierra – Laguna Yuracchocha**

La estructura es una presa de tierra con protección de enchapado de piedra y mortero de cemento y arena, con taludes de 1:1 ambas caras de los taludes. Se encuentra en buenas condiciones con presencia de vegetación (2%) en las caras del talud aguas arriba y abajo en la parte inferior, no presenta grieta alguna, la corona de la presa se encuentra en conservado en buenas condiciones.

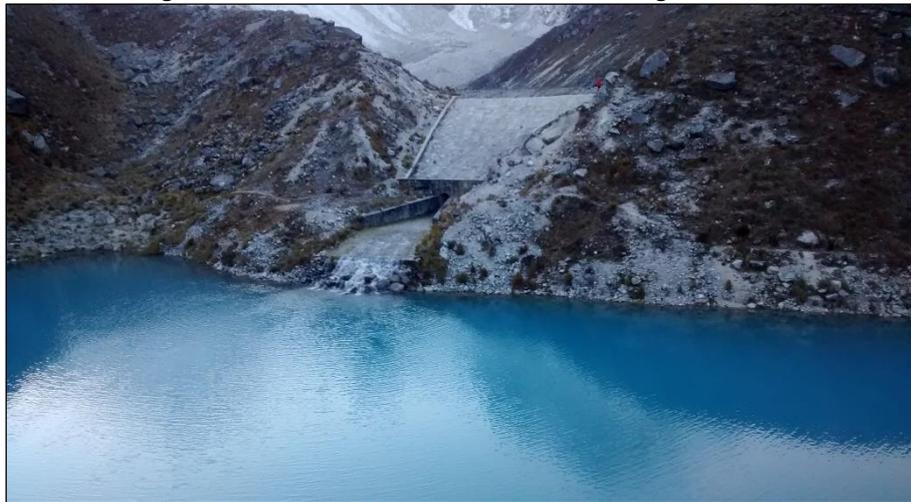
**Fotografía N.º 08: Vista del Canal de Salida – Laguna Yuracchocha**

**Canal de Salida de la Laguna Yuracchocha.** Se encuentra en condiciones de regular a bueno, presenta reventones en el revestimiento superior de las paredes laterales.

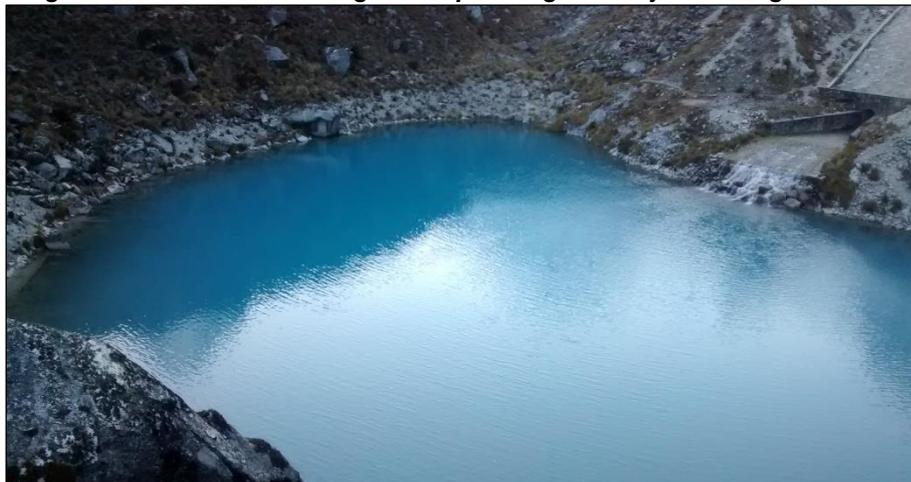
**Fotografía N.º 09: Vista de la Laguna Pequeña Aguas Abajo de la Laguna Yuracchocha**

Se visualiza una caída inclinada en condiciones buenas, con una altura de 1.5 m de desnivel, que conducen el agua a una laguna pequeña aguas debajo de la presa, que funciona como una poza de disipación de energía.

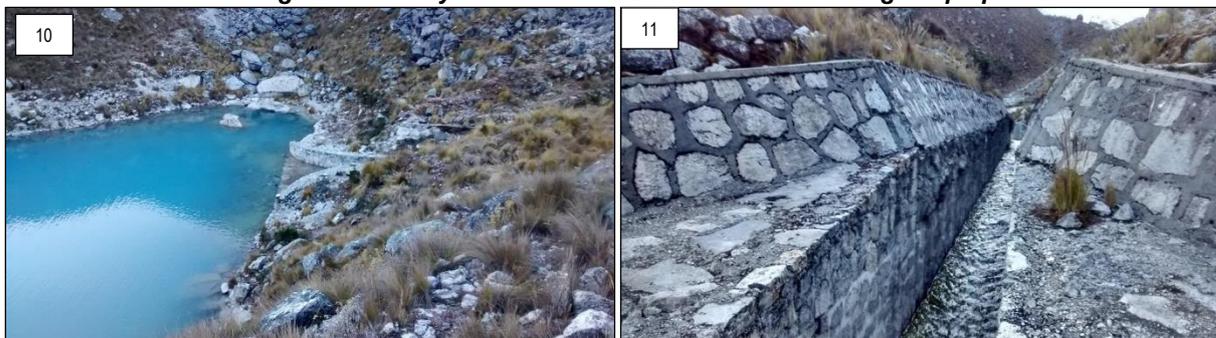
**Fotografías N.º 10 y 11: Vista del Canal de Salida de la Laguna pequeña.**

**Canal de Salida Final.** Es el canal de desalojo de las aguas del estanque hacia el cauce natural, mediante un sistema de estructuras hidráulicas (Captación, transición de ingreso, canal de conducción, transición de salida y rápida). Se encuentran en buenas condiciones, salvo la parte final de estructura.

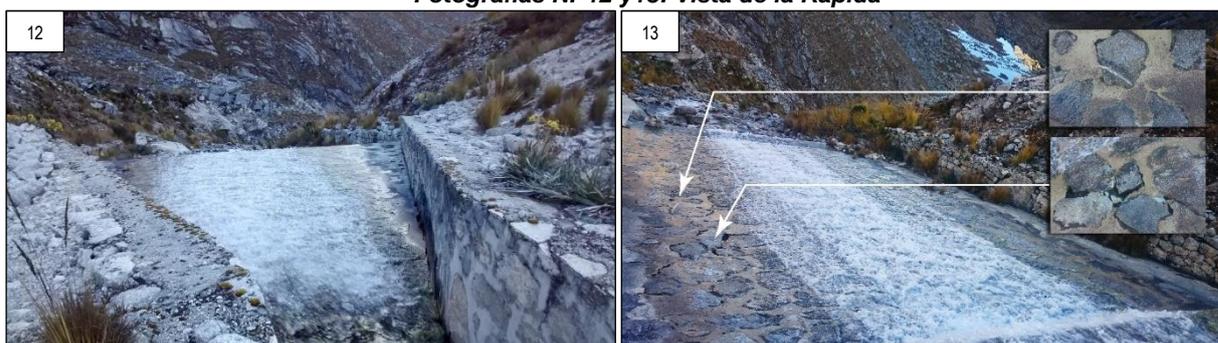
**Fotografías N.º 12 y 13: Vista de la Rápida**

**Rápida.** Se encuentra en condiciones regulares, presenta degradación del mortero en la base de la misma, posiblemente debido a la constante erosión del flujo supercrítico, se recomendaría una restauración, para que el problema que no continúe.
