### **INFORME TÉCNICO N°014-2018-INAIGEM/DIG-SDRAG**

*EVALUACIÓN DEL ESTADO ACTUAL DE LAS OBRAS DE SEGURIDAD Y  
ENTORNO DE LA LAGUNA*

### **PACCHARURI**

Laguna Paccharuri, Carhuaz, Ancash.

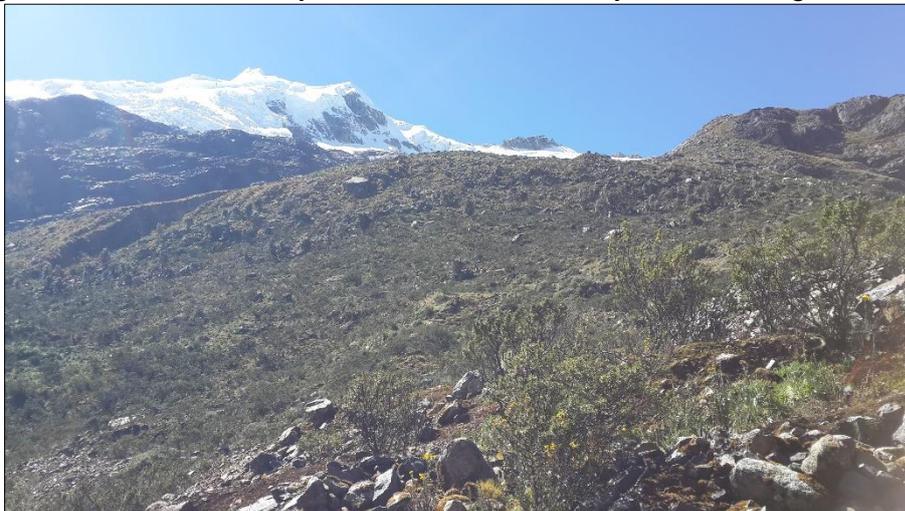
**Fotografía N.° 05: Vistas del Depósito Glaciárico Lateral Izquierdo de la Laguna Paccharuri**

En la zona lateral izquierda se identifica un depósito glaciárico de talud elevado (Ang.aprox = de 30° a 40°), de fragmentos de roca en matriz de arenas, limos y arcilla en menor proporción, de compacidad media, de cobertura vegetal casi total, lo cual estaría favoreciendo el escurrimiento del agua en la superficie, por ende, a la estabilidad del depósito (Ver Fotografía N.° 05).

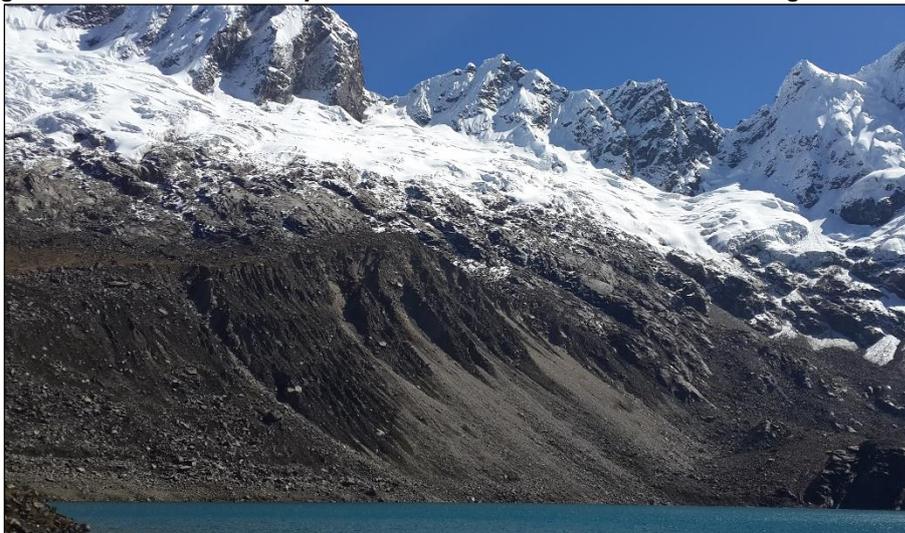
**Fotografías N.º 06: Vista del Depósito Glaciárico Lateral Derecho de la Laguna Paccharuri**

Se identifica un talud elevado (Ang.aprox = 55° a 60°), compuesto por fragmentos de roca en matriz de arena limosa, de compacidad de media a alta; sin cobertura vegetal, observándose material suelto depositado en su superficie, y visiblemente susceptible al desprendimiento (Ver Fotografía N.º 06).

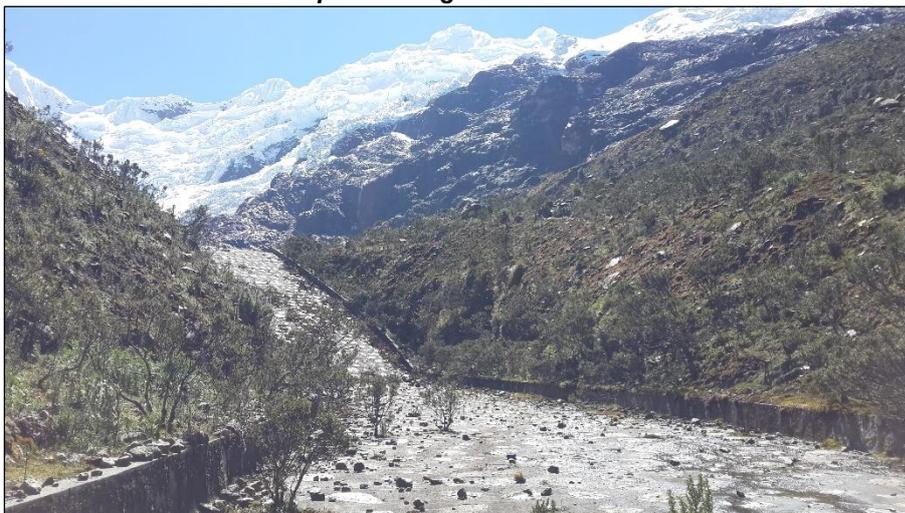
Se identifica un conglomerado de fragmentos de roca en matriz de arenas, limos y arcillas, de compacidad de media a alta; se visualiza una masa de depósitos expuesta, con escasa cobertura vegetal.

**Fotografía N.º 07: Se visualiza la composición del depósito glaciárico frontal, adyacente al dique de la laguna Paccharuri.**

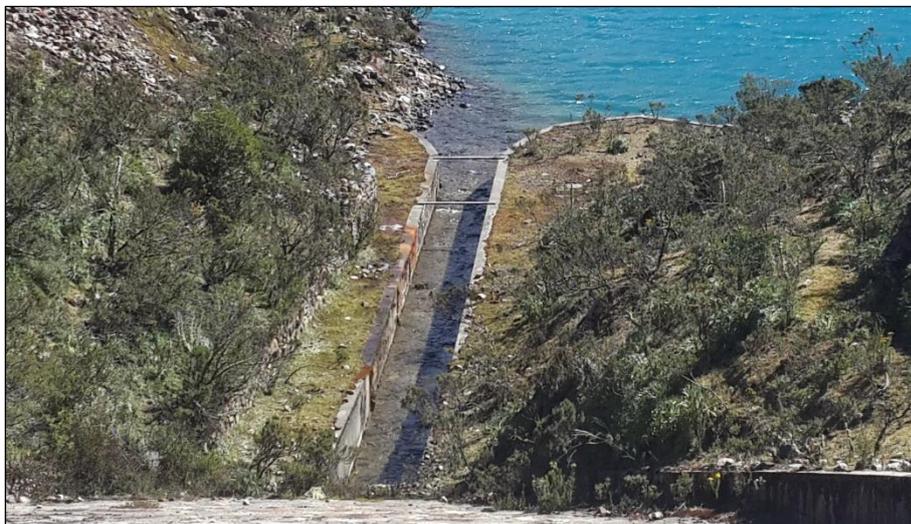
**Fotografía N.º 08. Canal de Ingreso al Conducto Cubierto – Laguna Paccharuri**

Se visualiza las aletas de ingreso, transición y canal de ingreso, construido con material de mampostería de piedra con mortero de cemento: arena. En relación a su estado de conservación, es regular, no evidenciándose signos relevantes de erosión ni socavación por oleaje; en cuanto a su funcionamiento, se visualiza un grado de fluidez adecuada, siendo que no se tiene la presencia excesiva de vegetación que obstruya el paso del agua.

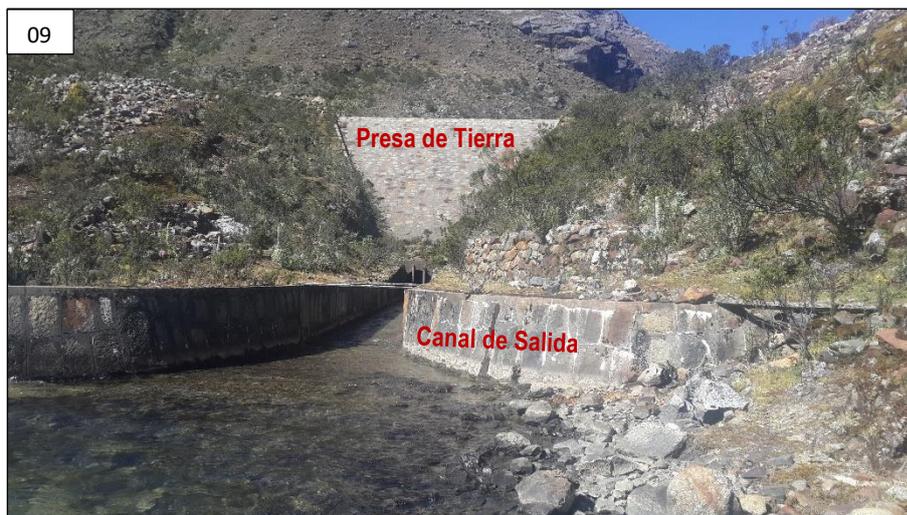
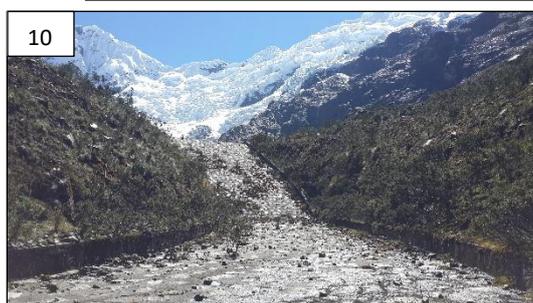
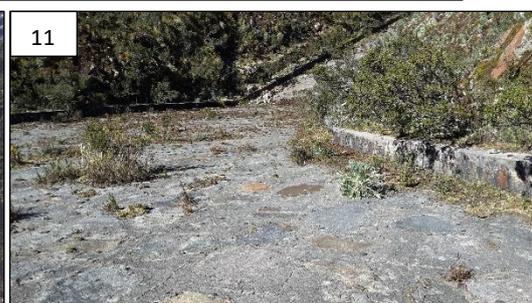
**Fotografía N.º 09, 10 y 11. Presa de Tierra y Zona de Salida del Conducto Cubierto – Laguna Paccharuri**

La estructura es una presa de tierra con revestimiento de enchapado de piedra en mortero de cemento y arena. Su estado actual se califica como regular, ya que no se visualizan depresiones o fallas en la estructura; no obstante, resulta necesaria la ejecución de un mantenimiento de las obras, siendo el caso de resane de zonas de revestimiento deterioradas, limpieza y desquinche de zonas aledañas.

- 7.1 Se recomienda la ejecución de mantenimientos periódicos a la estructura del canal y la presa, incluyendo el reemplazo de las zonas deterioradas de revestimiento y la limpieza general de las estructuras, así como el roce y desquinche de las zonas alledañas, a fin de prolongar el periodo de vida útil de las estructuras.

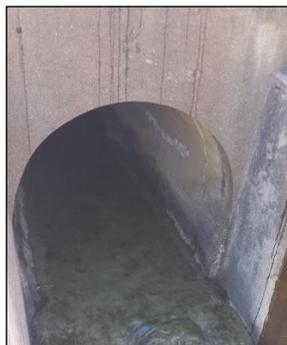
**Fotografía N.º 12. Conducto Cubierto de la Presa – Laguna Paccharuri**

El canal atraviesa todo el dique más una distancia hasta el canal rectangular en total una longitud de 150 m. En la entra se encuentra dos barrotes cada uno de 5” de espesor.

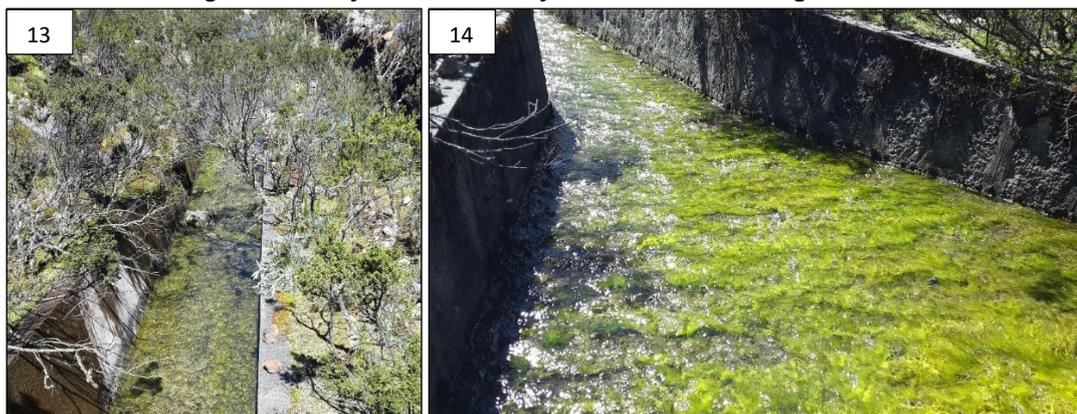
**Fotografía N.º 13 y 14. Transición y Canal de Salida – Laguna Paccharuri**

En esta estructura se visualiza la presencia de arbustos en las zonas laterales a las paredes del canal y crecimiento de musgos en paredes y piso del canal, de otra parte, se visualiza el deterioro del revestimiento de las paredes y piso, situación que, de no ser atendida, generaría la progresión de los mismos, siendo necesaria su pronta atención.
