RECONOCIMIENTO DEL NIVEL DE PELIGRO DE LA LAGUNA RAJUCOLTA CON FINES DE SEGURIDAD Y APROVECHAMIENTO

Cordillera Blanca, Provincia de Huaraz, Región Ancash

INFORME TÉCNICO N° 07

Huaraz, Abril de 2016

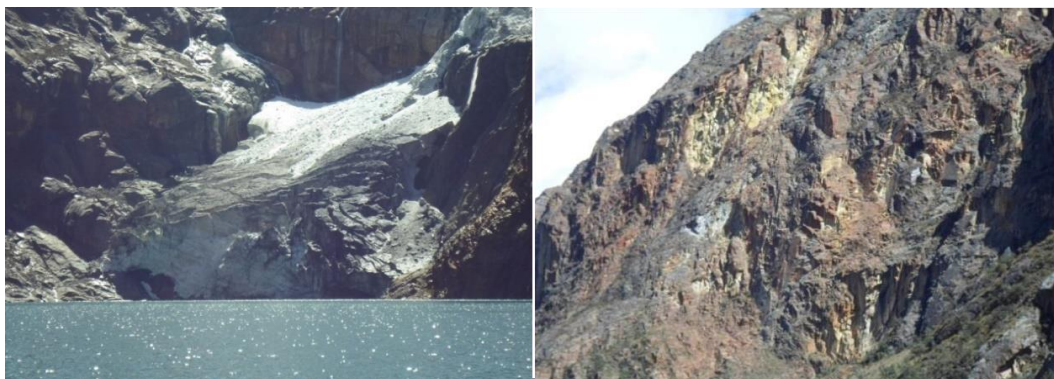
Fotografía N° 01.- Vaso de la laguna Rajucolta, conformado por material mixto: desde la parte media a la cabecera, predominan rocas ígneas y sedimentarias y hacia la boquilla de salida, restos de morrenas antiguas erosionadas, sobre las cuales se ha construido la presa de regulación. Sobre las márgenes de esta laguna, hay afloramientos de rocas fuertemente mineralizadas con aporte de minerales pesados hacia el curso principal del valle.

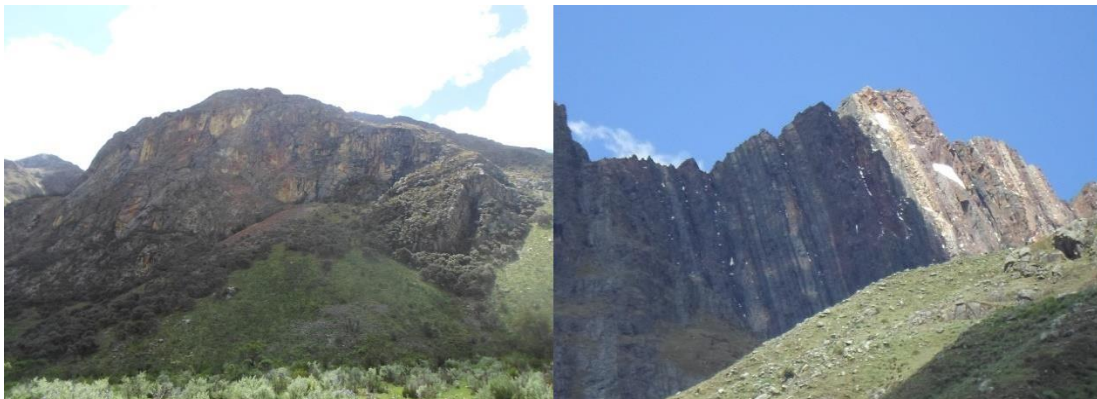
La intensidad de fracturas, también determinan el nivel de peligrosidad de la laguna, sobre todo cuando la dirección de los alineamientos se orienta hacia la cubeta; éste no es el caso de la laguna Rajucolta, por que durante la inspección técnica realizada, no se ha identificado un alineamiento estructural inestable que se oriente a la laguna, ni sobre el dique de regulación existente.

Fotografía N° 02.- El patrón estructural dominante en el entorno de la laguna Rajucolta se da en dos direcciones: uno NE-SO a lo largo del eje principal de la quebrada Pariac y otro NO-SE, casi en forma transversal, sobre el cual ocurre la mayor mineralización que aportan minerales pesados hacia el curso principal de la quebrada. Además se observa que por tectónica local, en algunos sectores el alineamiento estructural es casi vertical.

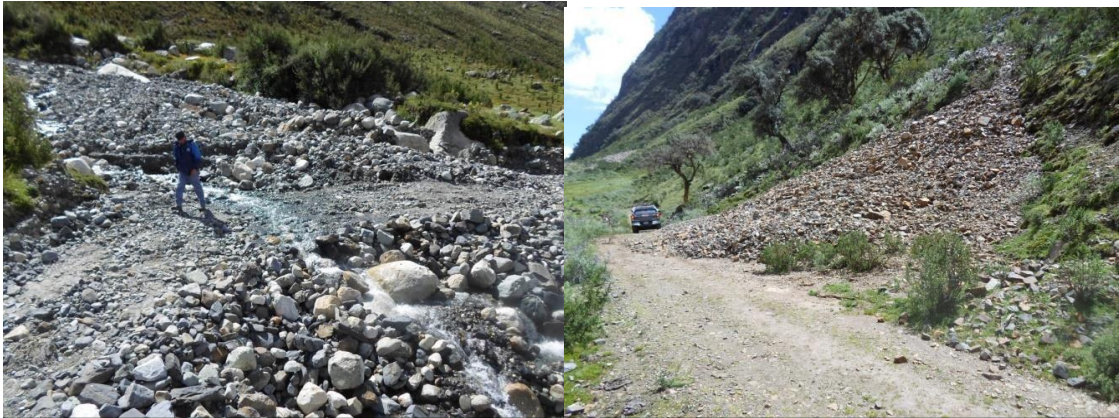
Fotografía N° 04.- Procesos de origen hídrico y gravitacional en diferentes sectores de la quebrada Pariac. Se observa torrentes estacionales que se reactivan durante las lluvias interrumpiendo temporalmente el acceso a la laguna Rajucolta.

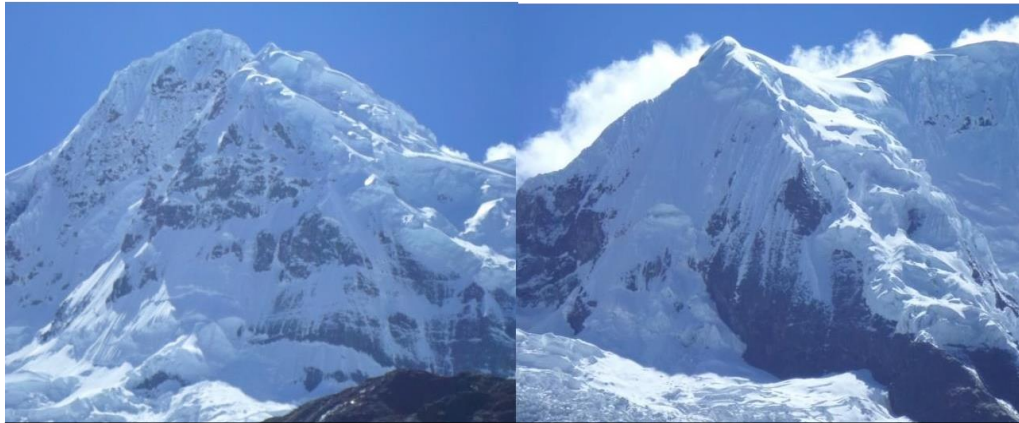
Fotografía N° 05.- Vista principal de los glaciares en la parte alta de la laguna Rajucolta. Se observa la pérdida de volumen por desplome de masas de hielo, dejando descubierta la roca base. Estos sectores son muy inestables debido a la pendiente de los frentes glaciares.

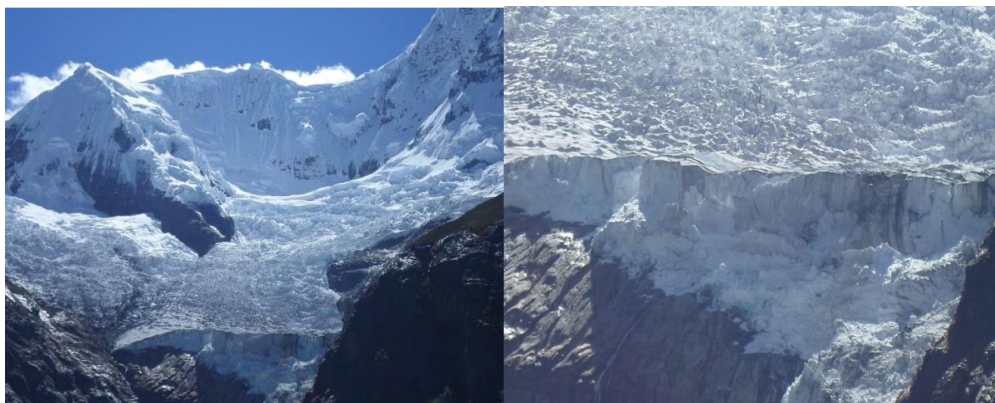
Fotografía N° 06.- En la vista izquierda, se observa la lengua glaciar con gran dinámica sobre la laguna Rajucolta. En la vista derecha, se observa taludes verticales inestables que marcan el retroceso del frente glaciar, que favorece la caída de masas de hielo hacia la laguna.

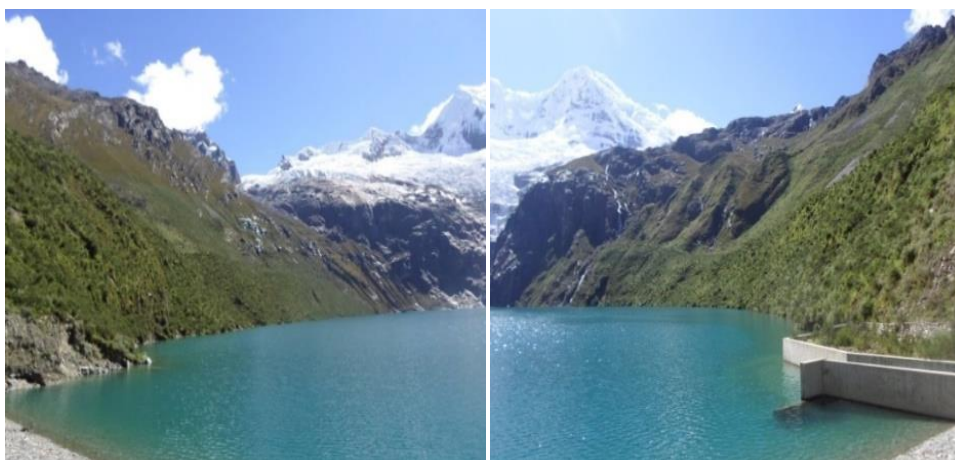
El otro aspecto, se relaciona a las condiciones actuales de las morrenas laterales, con moderada a buena estabilidad, por haber sido erosionadas en gran porcentaje y se encuentran actualmente protegidas por una considerable cobertura vegetal. Sin embargo es importante resaltar que en la parte inferior de la morrena lateral derecha, existen derrumbes locales y pequeños deslizamientos por inestabilidad de taludes, que podrían reactivarse con movimientos sísmicos de considerable magnitud, siendo necesario dimensionar y monitorear estos procesos en épocas de estiaje y cuando el espejo de agua de la laguna se encuentre en su nivel inferior, con la finalidad de considerar medidas preventivas para estabilizar este sector de la morrena (ver fotografía N° 07).

Fotografía N° 07.- Talud derecho e izquierdo de la laguna Rajucolta. En ambas márgenes se observa la presencia de morrenas erosionadas desde la parte media hacia la boquilla de salida, resaltando en forma local procesos erosivos en la base de los taludes cerca de la presa de regulación, mientras que hacia la cabecera, predominan afloramientos de rocas con pequeños torrentes y mejor estabilidad.

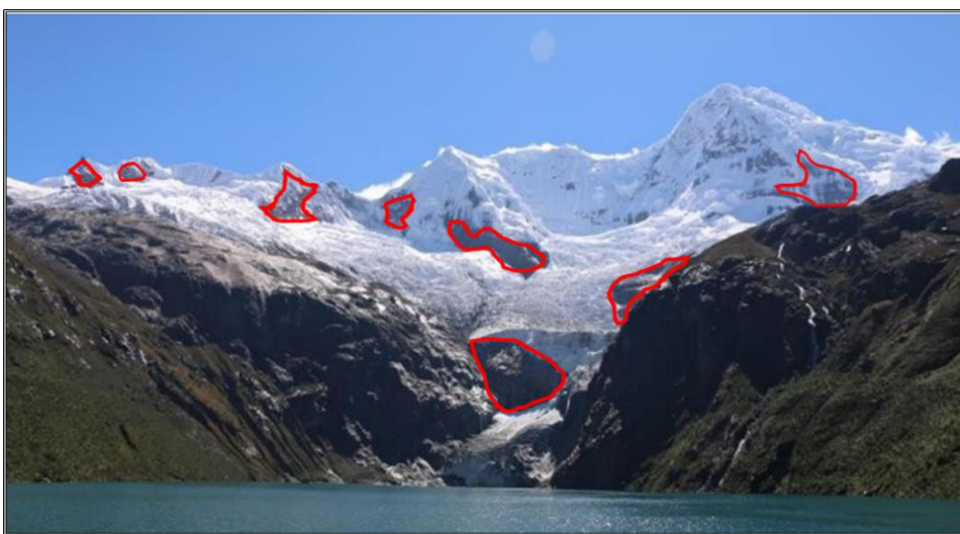
Asimismo, se observan importantes sectores del glaciar con presencia de afloramientos rocosos, debido a la fuerte pendiente de estos, y por efecto del incremento de temperatura, se origina la pérdida de estabilidad del frente glaciar. Este proceso se traduce en desprendimiento, desplome o deslizamiento de masas de hielo y nieve sobre el glaciar, dejando las rocas expuestas con alto contenido de minerales pesados que originan el drenaje ácido de las rocas (DAR), fuente de contaminación natural sobre las aguas que discurren hacia la laguna Rajucolta, que podría incrementarse por una mayor pérdida del glaciar (ver fotografías N° 09 y 10).

Fotografía N° 09.- Se observa roca expuesta a través del tiempo por efecto del desprendimiento, desplome o deslizamiento de hielo y nieve, por la pérdida de adherencia del hielo a la roca, así como del retroceso o pérdida de masa glaciar, ocasionado por el incremento de la temperatura.

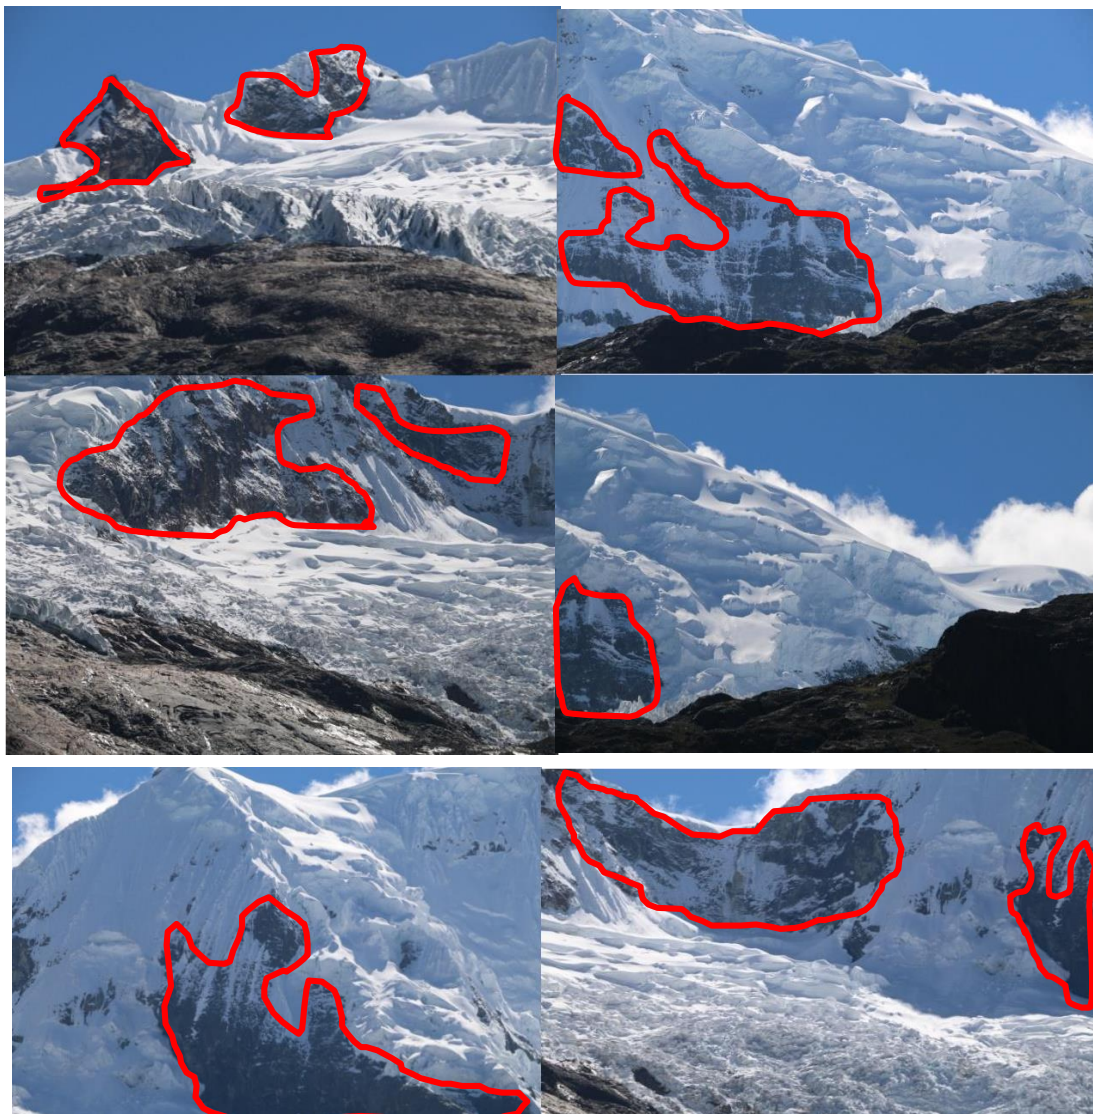
Fotografía N° 10.- Se observa rocas expuestas en fuertes pendientes, que a través del tiempo absorbe energía solar y luego actúa como cuerpo negro, que permite el deshielo y consecuentemente la desestabilización de masas de hielo y nieve que se encuentran en el entorno y sobre dichos espacios

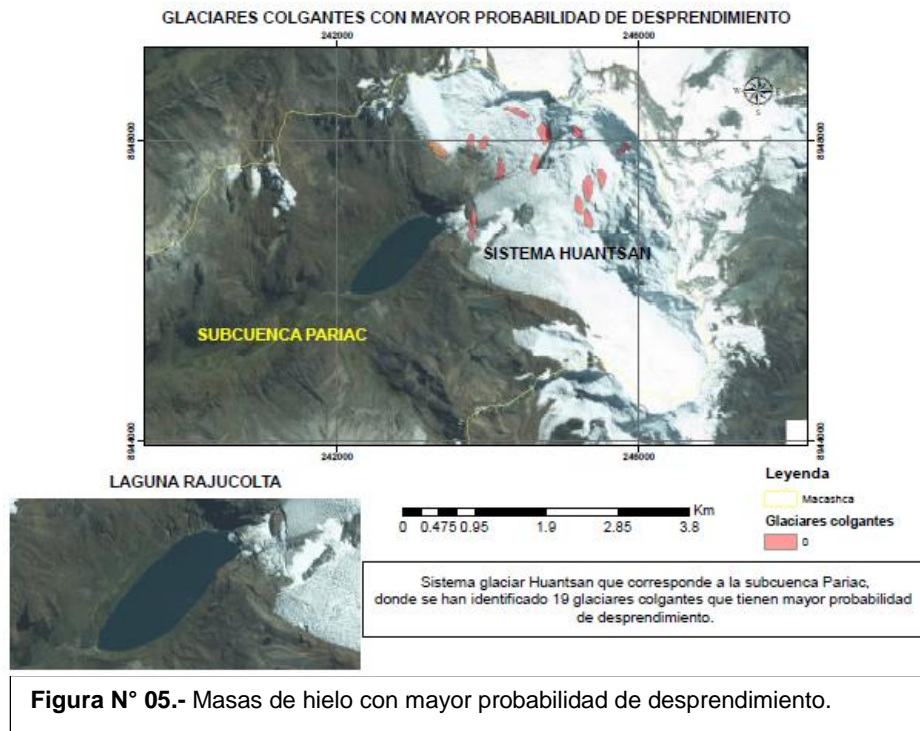
Se realizó un mapeo de la zona del sistema Huantsán, donde se han identificado 19 masas de hielo y glaciares con mayor probabilidad de desprendimiento, deslizamiento o desplome, que podrían generar un oleaje y posible desborde (ver figura N° 05).

Las masas de hielo en mención tienen la posibilidad de desprenderse, sin embargo la probabilidad depende de muchos factores como los atmosféricos y climáticos, que podrían generar un desequilibrio del sistema en sí. En las fotografías N° 22 y 23, se observa la lengua glaciar con fuerte pendiente, formando acantilados por desprendimiento de masas de hielo, así mismo, la sección del glaciar en contacto con la laguna muestra un acelerado proceso de pérdida de masa, disminuyendo la probabilidad de ocurrencia de grandes oleajes.

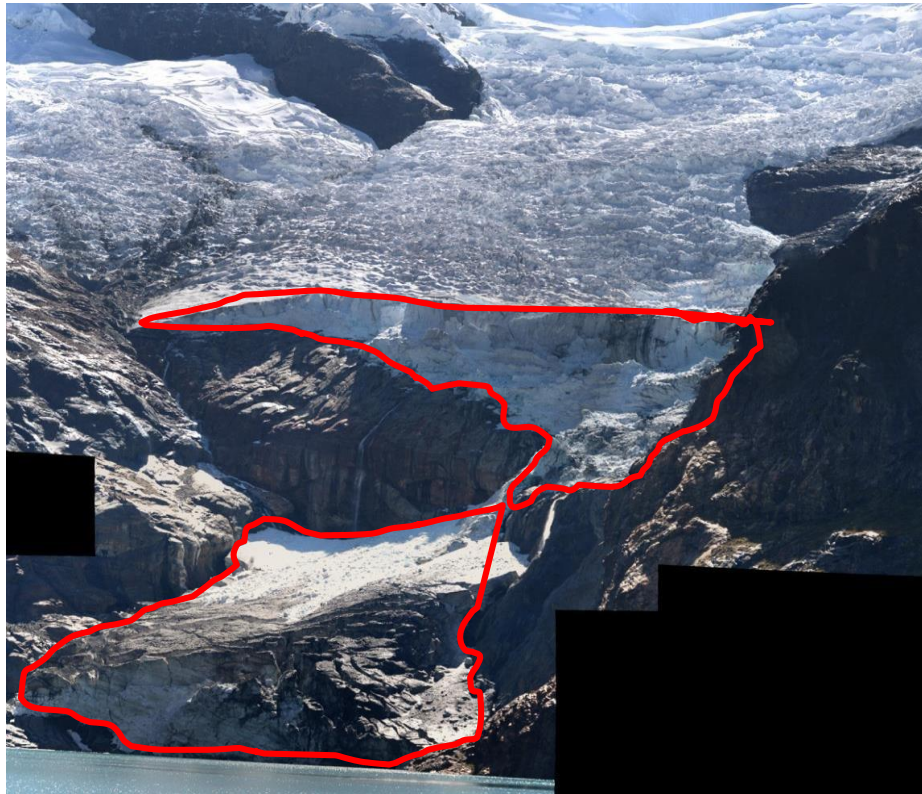
Fotografía N° 22.- Se muestra el glaciar que aún mantiene contacto con la laguna Rajucolta. En los polígonos delimitados con rojo se muestra las masas de hielo con mayor dinámica por presión del flujo de hielo que ejerce la lengua del glaciar sobre ese remanente.

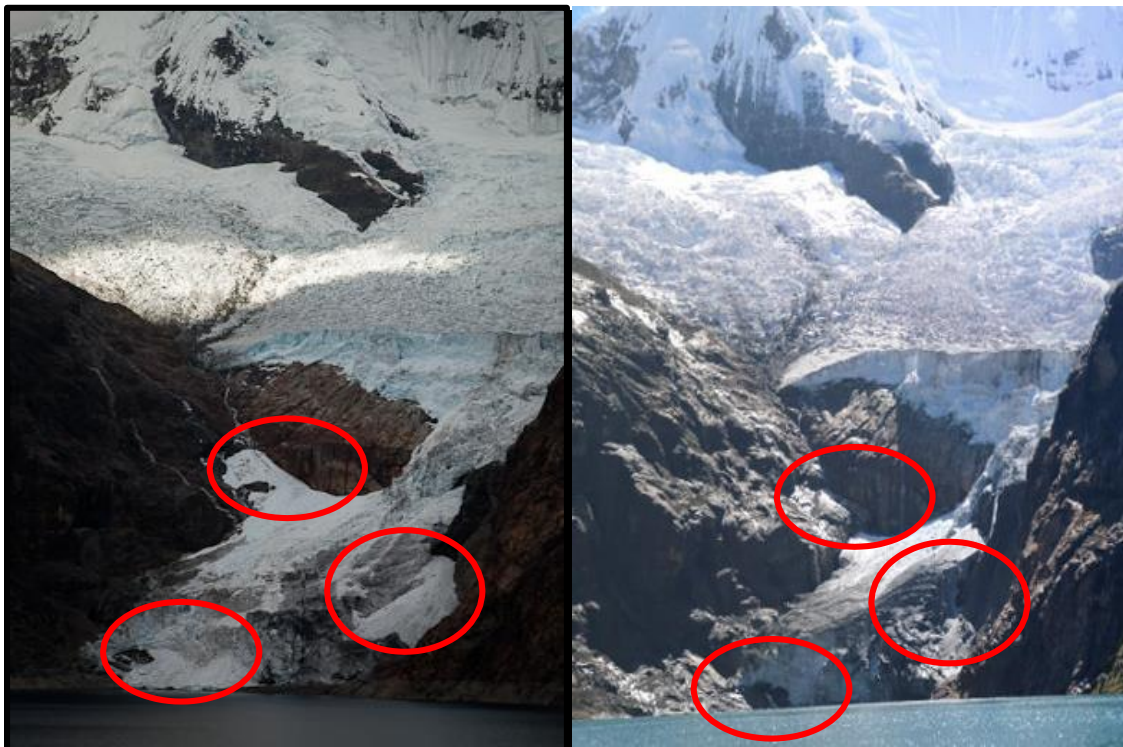
Fotografía N° 23.- Comparación fotográfica de los años 2012 (setiembre) y 2016 (abril), donde se aprecia la pérdida considerable de masas de hielo del frente glaciar en contacto con la laguna y un acentuado crecimiento de la exposición de la roca en la parte alta.

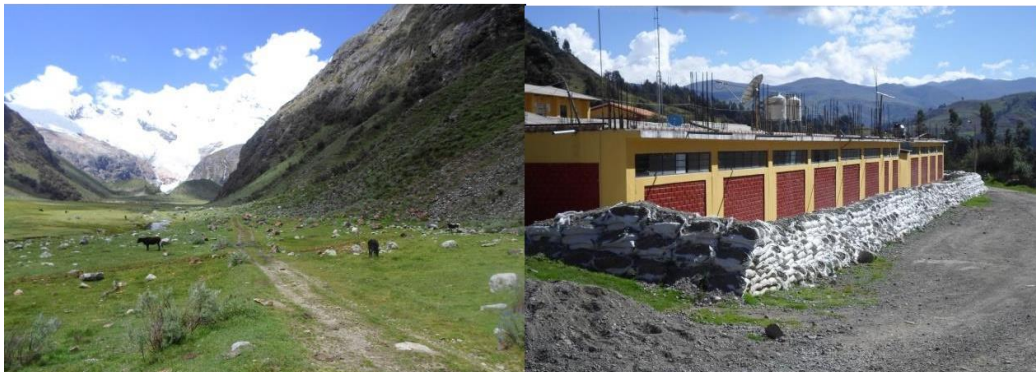
El desborde de esta laguna podría desplazar grandes volúmenes de agua a lo largo de la quebrada Pariac, que a pesar de tener bajas pendientes en la cabecera, se incrementa hacia la parte baja y podría causar grandes daños en las áreas cultivables, ganadería, infraestructura, así como en la localidad de Macashca e incluso hasta la ciudad de Huaraz, y otras áreas inundables del río Santa, que se encuentran emplazadas dentro de la zona de influencia de un eventual aluvión. (ver fotografía N° 24).

Fotografía N° 24.- Izquierda, vista panorámica de la parte alta de la quebrada Pariac, con bajas pendientes y abundante presencia de bofedales; a la derecha, Colegio principal en la localidad de Macashca, protegido por sacos de arena ante un posible desborde de la laguna Rajucolta.

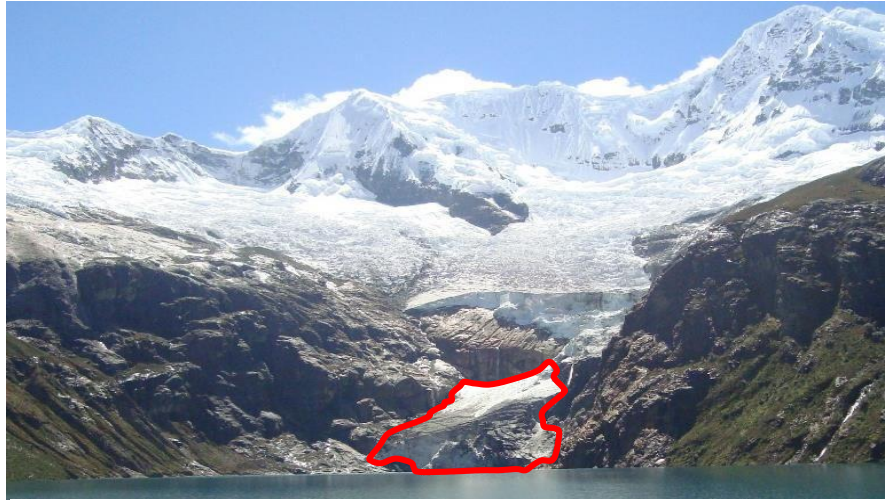
Cabecera de la Laguna.- En este sector predomina el afloramiento rocoso de buena competencia, formando taludes con fuerte pendiente, en la parte central se encuentra la lengua glaciaria reconstituida en contacto con la laguna con un área aproximada de 0,083 Km². El factor que representa cierto nivel de peligrosidad es el frente glaciario en contacto con la laguna, desde donde podrían desplomarse masas de hielo de considerable dimensión que generarían oleajes originando desbordes, estos eventos podrían incrementarse con la ocurrencia de un evento sísmico (ver fotografía N° 25).

Fotografía N° 25.- Vista del área glaciara que se encuentra en contacto con el espejo de la laguna, pero en parte se pudo observar afloramiento de roca donde muestra que la laguna ha llegado a su máximo nivel.

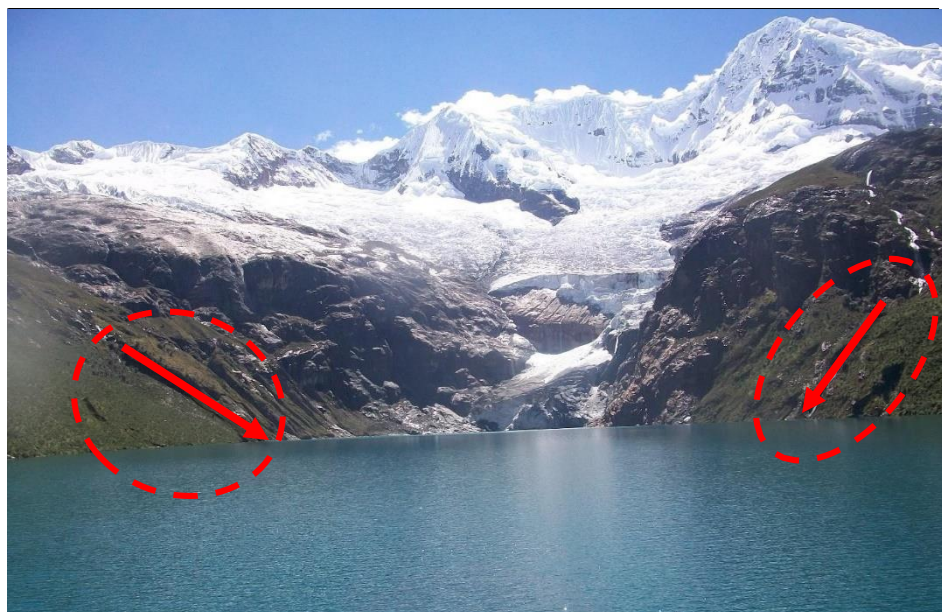
Hacia el fondo de la laguna, en contacto entre la roca y la morrena se observan procesos geodinámicos bastante activos, manifestándose con pequeños derrumbes y deslizamientos favorecidos por la presencia de agua proveniente de los glaciares. El nivel de peligrosidad es bajo por ser torrentes con poco volumen (ver fotografía N° 26).

Fotografía N° 26.- Se muestra el movimiento de las morrenas que existen al fondo de la laguna, que es debido a la saturación del material como se puede observar existen torrentes que favorecen al deslizamiento.

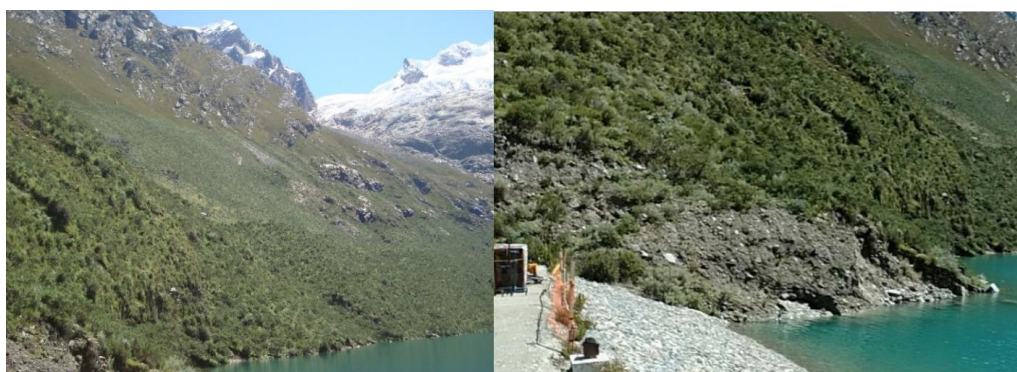
Un evento sísmico de considerable magnitud podría arrastrar gran cantidad de material sobre el espejo de agua, generando oleajes y desborde de la laguna (ver fotografías N° 27).

Fotografía N° 27.- Vista izquierda, se observa el talud derecho de la laguna con afloramiento rocoso cubierto de vegetación, en la parte delantera conformado de material morrénico. Vista derecha, deslizamiento en la base del talud derecho, cerca de la boquilla de la presa.

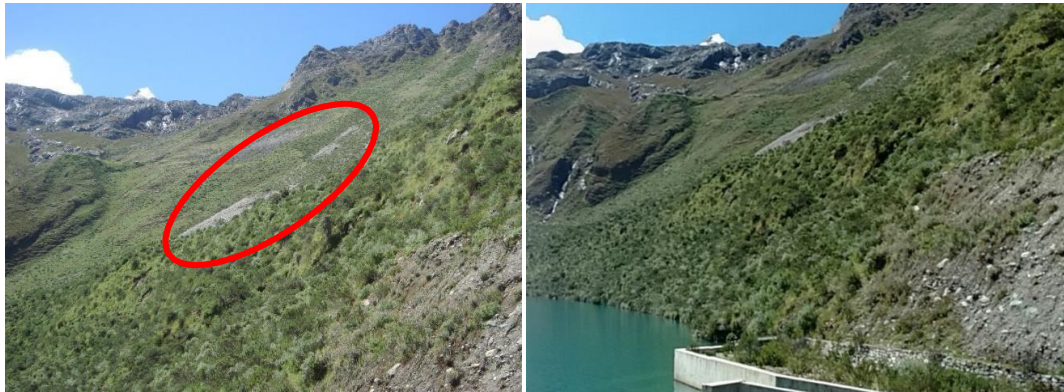
magnitud podría originar deslizamientos y asentamientos en masa que podrían impactar sobre la laguna (ver fotografías N° 28).

Fotografía N° 28.- En esta vista se observa material morrénico con buena estabilidad, protegido por cobertura vegetal, donde sobresalen pequeños depósitos coluviales en las laderas con muy baja estabilidad (vista izquierda). Inestabilidad del talud en la boquilla originada por las lluvias estacionales (vista derecha).

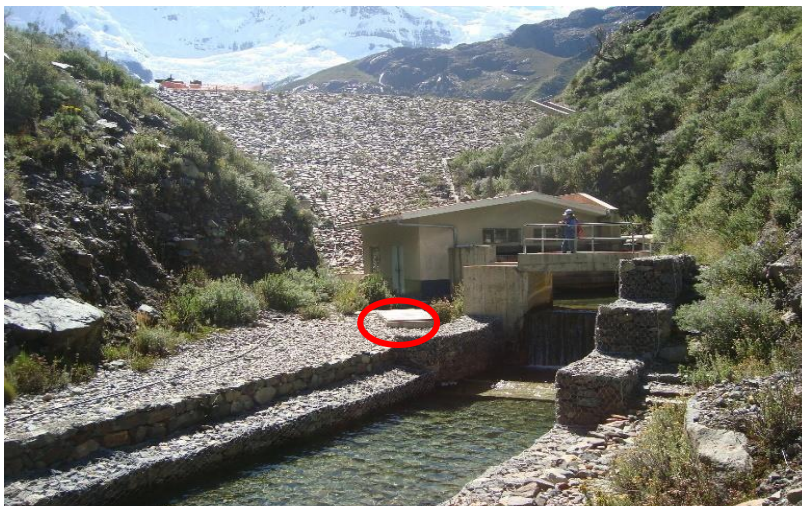
generar un desagüe violento de la laguna (9 MMC regulados) con daños incalculables sobre la subcuenca del río Pariac y en la cuenca del río Santa.

Fotografía N° 29.- En la vista se observa las características físicas de la presa, la casa de válvula, vertedero con su respectivo canal y un vertedero para medir el caudal de filtración (círculo rojo).

- Sobre la boquilla de cierre o dique natural, la empresa Duke Energy S.A. ha construido una presa de regulación para mejorar la oferta hídrica para la C.H. Cañón del Pato; es una presa de tierra con revestimiento de roca con las siguientes características: borde libre 3,70 m, altura de presa 22,70 m, ancho de corona 5,50 m y longitud de corona 53,50. La obra se compone de un ducto de descarga, caseta de válvulas y aliviadero y se encuentra operando normalmente, siendo importante su evaluación y monitoreo permanente para prevenir fallas en el diseño estructural.
