INSPECCIÓN TÉCNICA DE LA OBRA DE SEGURIDAD DE LA LAGUNA SAFUNA ALTA Y BAJA

Cordillera Blanca, Provincia de Huaraz, Región Ancash

INFORME TÉCNICO N° 12

MAYO DE 2016

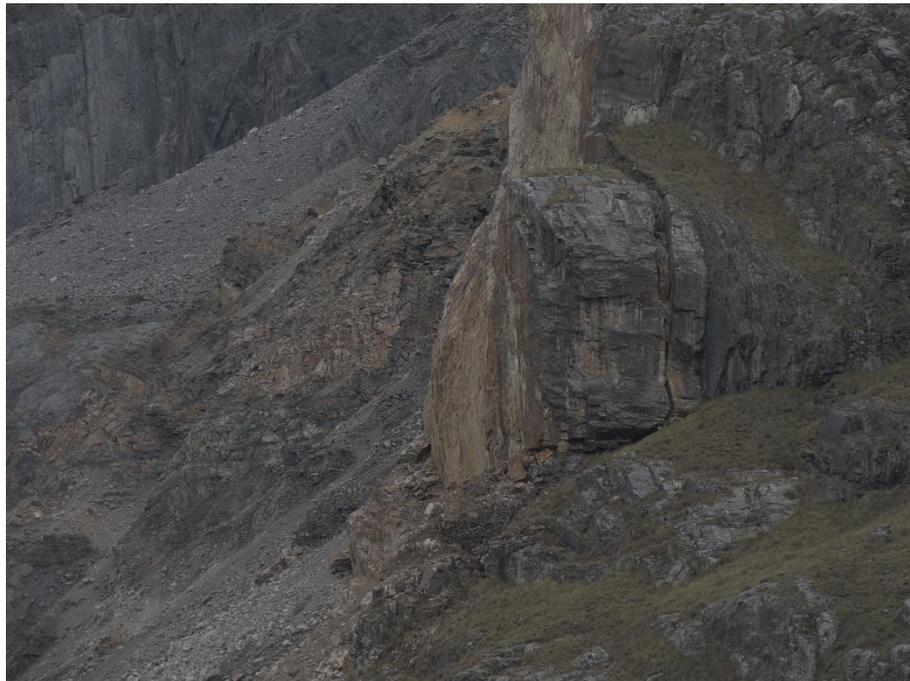
Las últimas alteraciones, se produjeron en abril del 2002, como consecuencia del derrumbe de una masa morrénica-rocosa de la zona de arranque del flanco izquierdo, (Ver foto N° 01), hacia el área de contacto entre la lengua glaciar y el espejo de agua, depositándose una parte del material de escombros en la zona terminal de la lengua glaciar.

Fotografía N° 01: zona de deslizamiento en el año 2002

1. Teniendo en cuenta el evento suscitado en abril de 2002, donde se produjo el oleaje debido al deslizamiento de material morrenico-rocoso del flanco lateral izquierdo; se recomienda realizar los estudios de estabilidad correspondientes, a fin de garantizar la seguridad de la laguna Safuna Alta.
2. Se recomienda, realizar periódicamente nuevos levantamientos topográficos y batimétricos de la laguna Safuna Alta, a fin de seguir de cerca su evolución.
3. La laguna Safuna Baja no presenta ningún cambio significativo en su morfología.

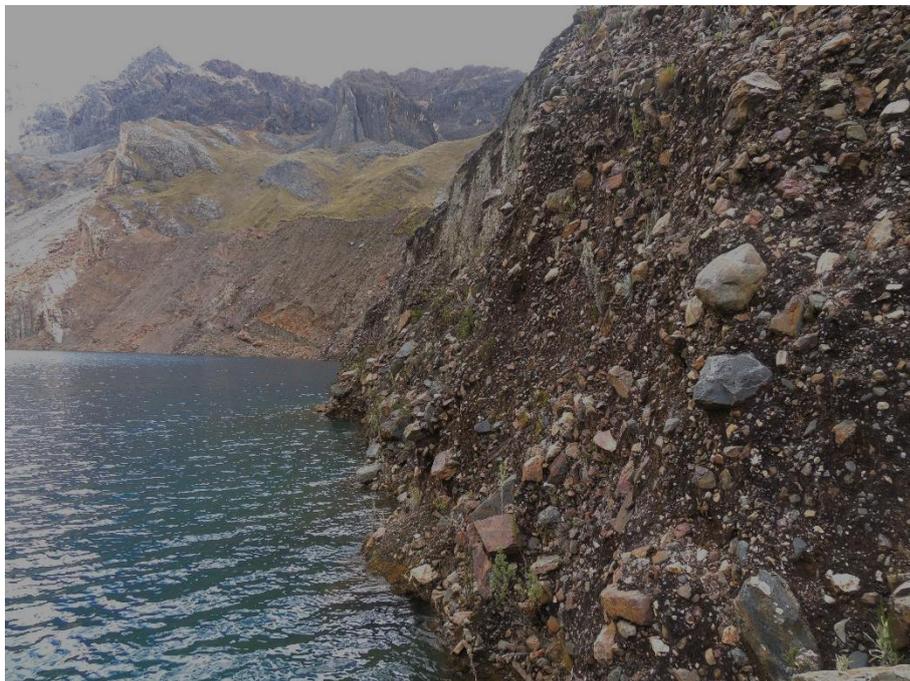
Fotografía N° 02: se observa la pendiente de la morrena

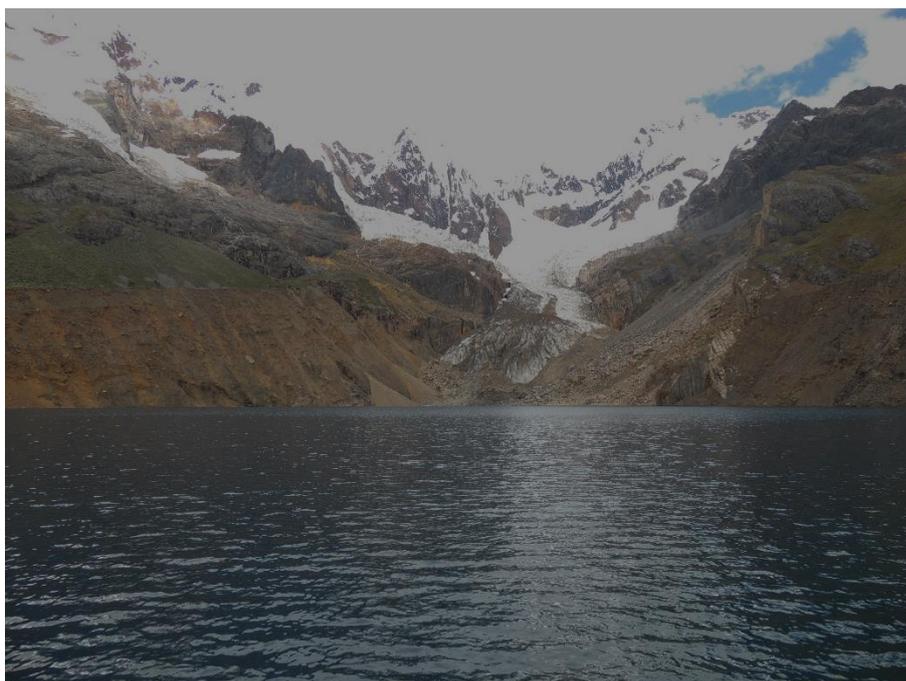
Su vaso está constituido casi en su integridad por material morrénico, con taludes interiores de fuertes pendientes, en las que ocasionalmente se producen derrumbes hacia el espejo de agua, producidos por los agentes erosivos y la dinámica propia del desarrollo de la laguna. Se observa que el proceso geodinámico, se encuentra más activo en las zonas de arranque de los flancos (Ver fotos N° 02 y 03), por lo que se recomienda realizar los estudios de estabilidad correspondientes, a fin de garantizar la seguridad de la laguna.

Fotografía N° 03: se observan los flancos izquierdo y derecho con fuertes pendientes

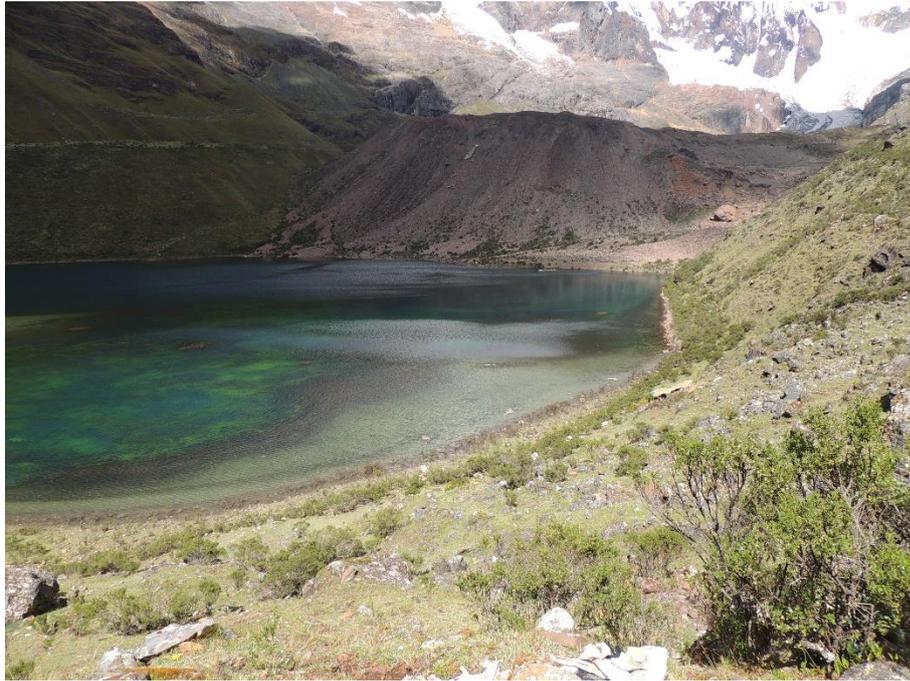
Respecto a la laguna Safuna Baja (Ver fotos N° 04 y 05), ésta tiene un vaso completamente consolidado con pendientes bajas y poca profundidad, su abastecimiento de agua es mediante filtraciones, las mismas que provienen de Safuna Alta.

Fotografía N° 04: Se observa el vaso de la laguna Safuna Baja

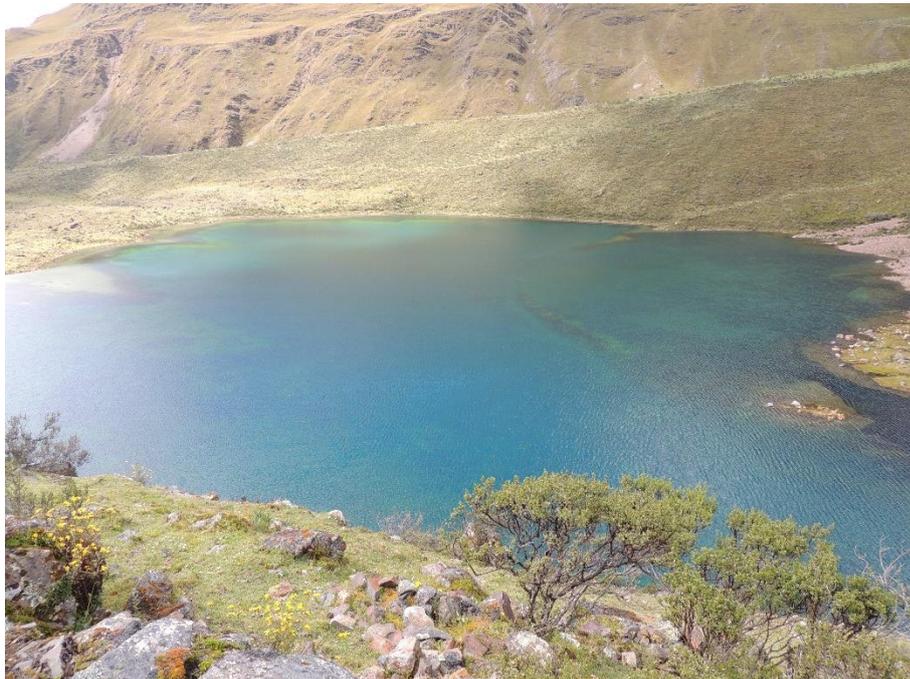
Fotografía N° 05: Se observa el vaso de la laguna Safuna Baja

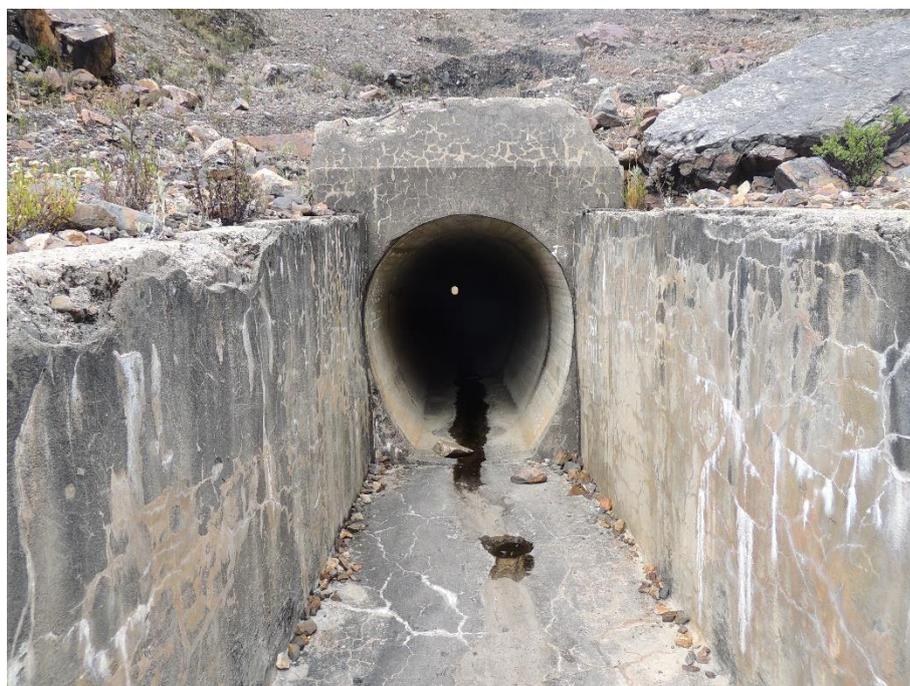
El túnel tiene una longitud de 159 m y presenta forma de herradura, con una altura de 2.00 m se encuentra en buen estado de conservación. (Ver Fotografía N° 06)

Fotografía N° 06: Vista del Túnel desde la parte exterior

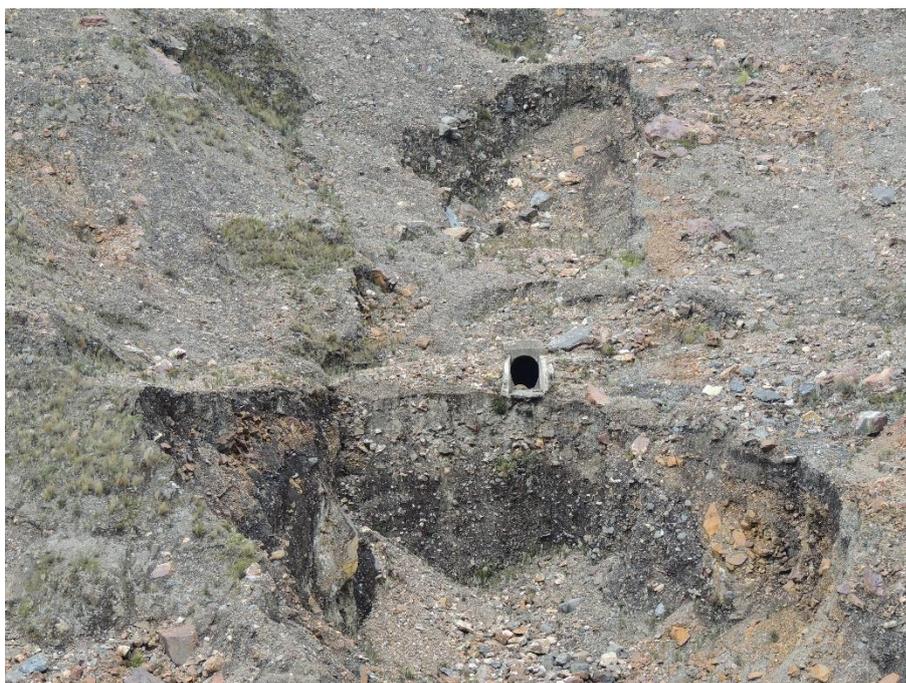
La rápida se encuentra parcialmente destruida debido al oleaje producido el año 2002 que superó la arista de la morrena natural frontal. (Ver Fotografía N° 07)

La posa disipadora se encuentra totalmente destruida. (Ver Fotografía N° 07)

Fotografía N° 07: Se observa la rápida parcialmente destruida y la poza de disipación totalmente destruida
