INSPECCION TECNICA A LA OBRA DE SEGURIDAD DE LA LAGUNA CULLICOCHA

Cordillera Blanca, Provincia de Huaylas, Región Ancash

INFORME TÉCNICO N° 16

**Huaraz, Octubre de
2016**

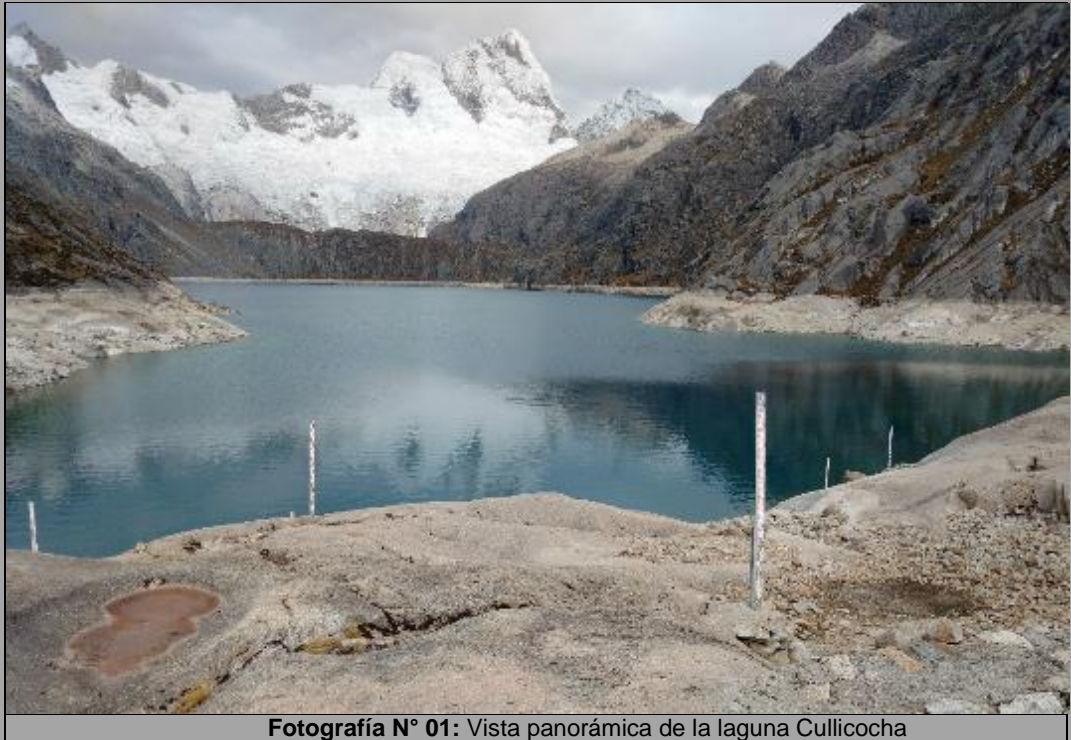
Según el inventario de lagunas de la cordillera blanca, realizada por la UGRH, las dimensiones de esta laguna son las siguientes: nivel del espejo de agua 4650 msnm; longitud máxima de 1851 m; ancho máximo de 621 m y superficie de 840397 m² y volumen de 274305 m³ (ver fotografía N° 01).

Fotografía N° 01: Vista panorámica de la laguna Cullicocha

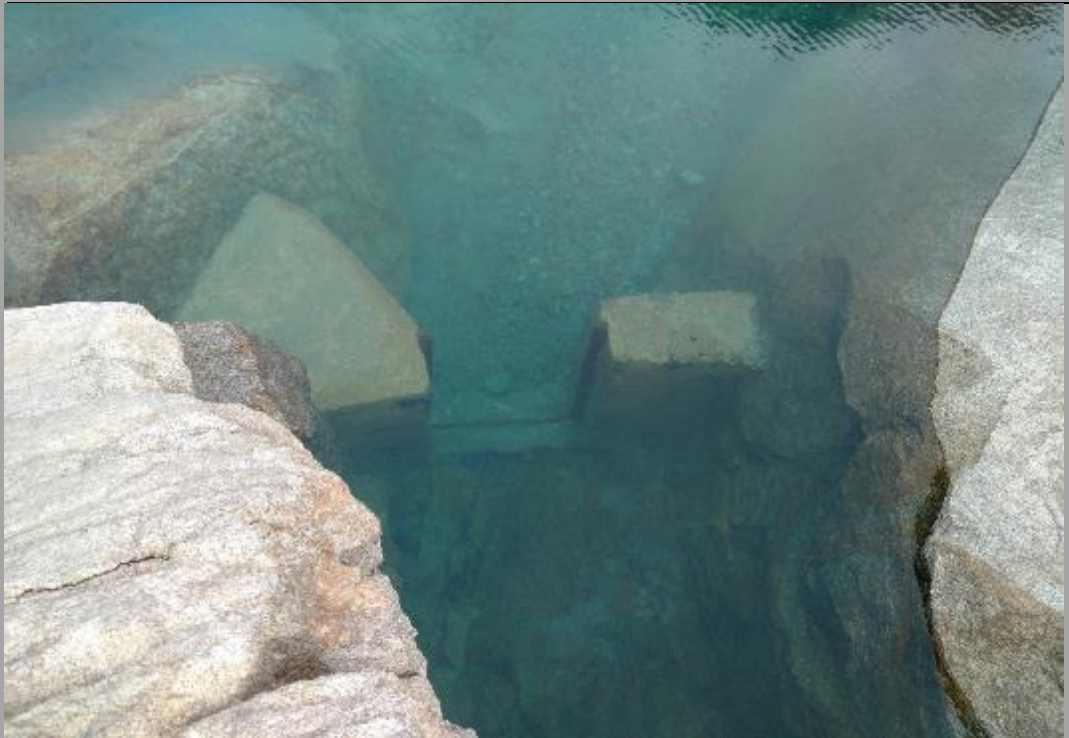
Fotografía N° 02: Vista de los pilares que contienen las guías de las ataguías del canal de entrada.

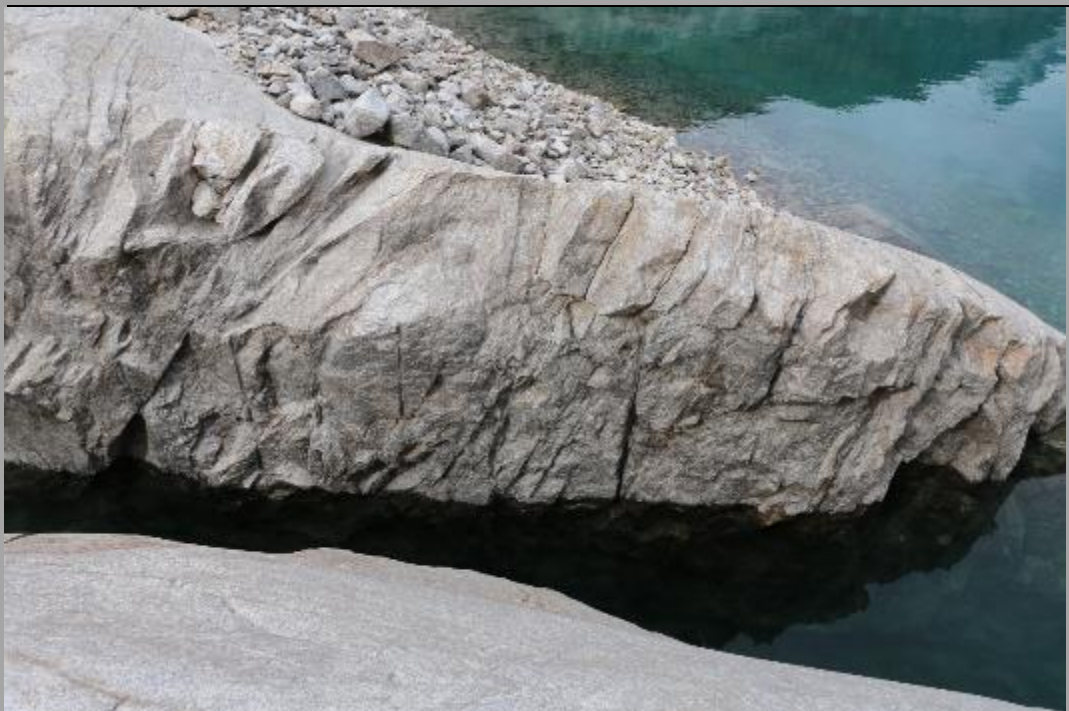
Canal en roca de forma rectangular, al inicio tiene unos pilares que sostienen a las guías de la ataguías (Fotografía N° 02), después se continua en forma curva, tiene 1.20 m de ancho y 1.50 m a 3.00 m de altura y 14 m de longitud y 1% de pendiente; esta estructura está en buenas condiciones. (Fotografía N° 03).

Fotografía N° 03: Vista del canal de entrada.

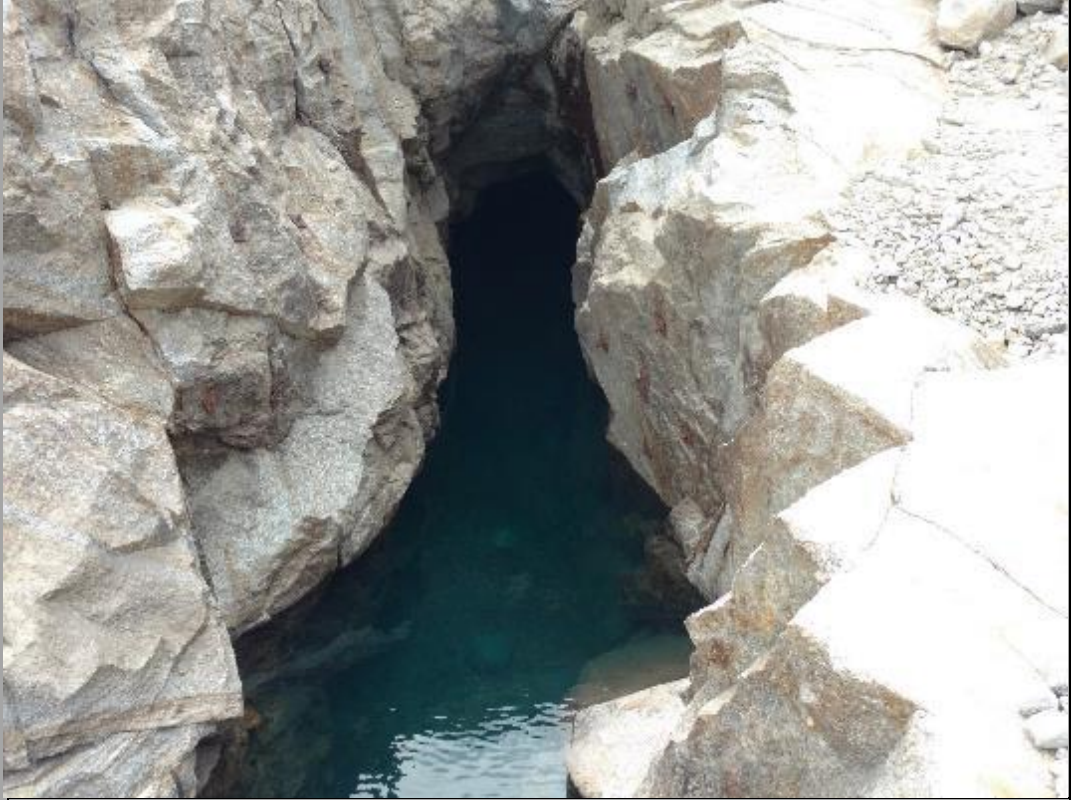
Túnel de 1.50 m de ancho, 1.80 m de altura, 52 m de longitud y 1% de pendiente, su estado de conservación son buenas. (Fotografía N° 04).

Fotografía N° 04: Vista de la entrada del túnel de aducción.

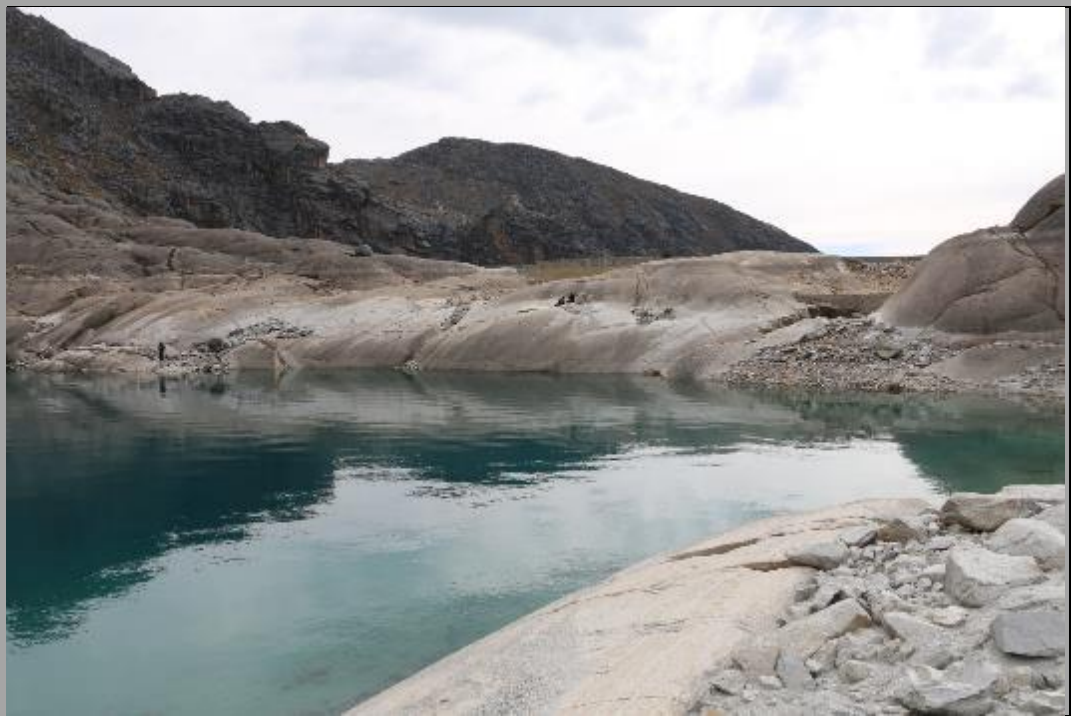
Dique de Roca de aproximadamente 50 m de longitud de corona y 20 m de altura. (Fotografía N° 05).

Fotografía N° 05: Vista del dique natural de roca.

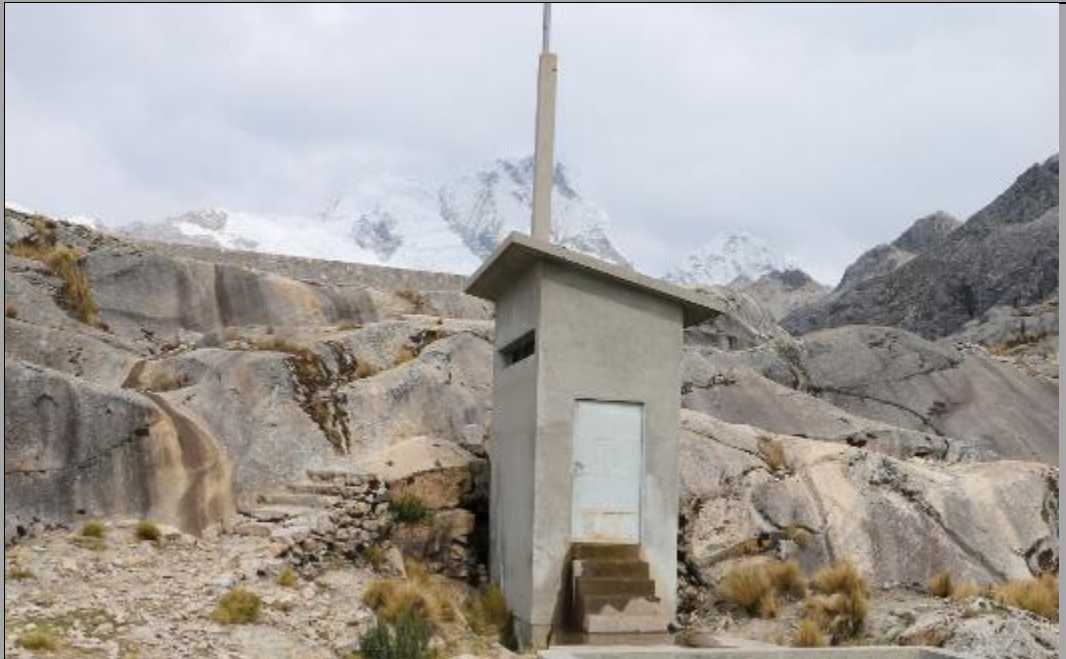
Es un ambiente forma rectangular de 2.30 m x 4.40, donde se encuentra válvulas de regulación. No se pudo observar la de funcionalidad del sistema debido a que no tuvimos acceso a la caseta (Fotografía N° 06).

Fotografía N° 06: Vista de la caseta de válvulas de compuerta de regulación.

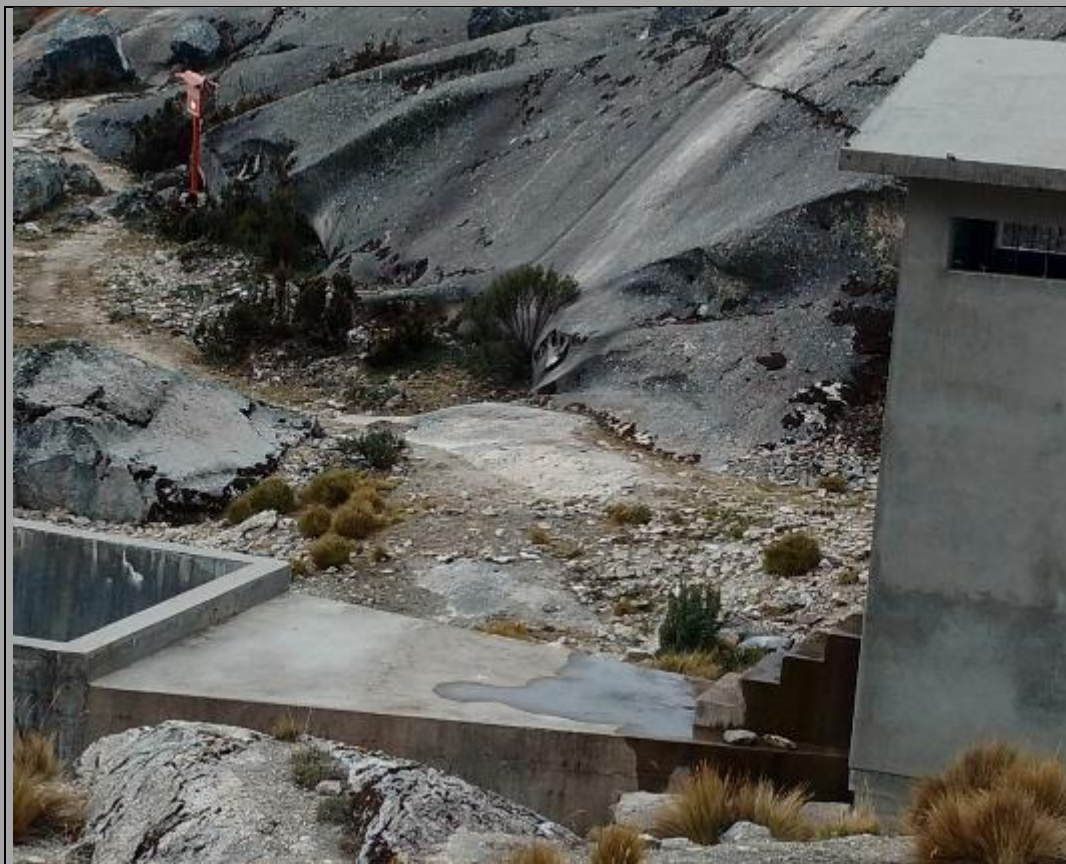
Estructura que tiene sección rectangular pero ancho que varía de 3.70 m a 4.30 m, donde impacta y disipa su energía el flujo de agua que llega del túnel de aducción. Se encuentran buenas condiciones de funcionalidad (Fotografía N° 07).

Fotografía N° 07: Vista de la plataforma que cubre a la estructura de impacto.

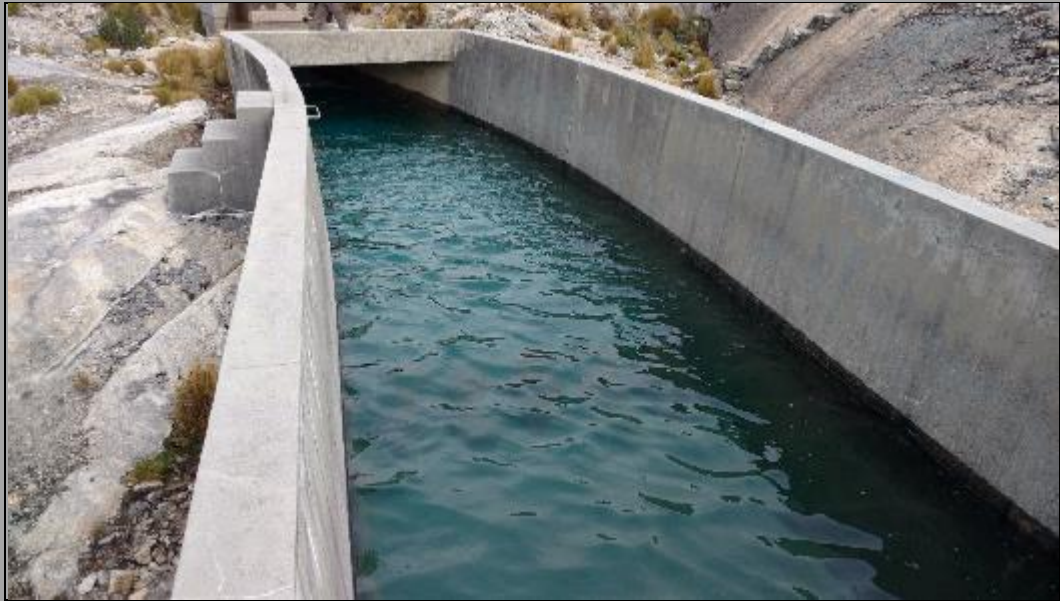
Canal de forma trapezoidal, su piso y paredes son de concreto armado, con 1H:11.43V de talud, 3.69 m de ancho superior promedio y 2.00 m de altura, 0.30 m de espesor y 22.00 m de longitud y 1% de pendiente; esta estructura tiene fisuras (piel de cocodrilo) en el 1/5 de la altura (zona superior). (Fotografía N° 08).

Fotografía N° 08: Vista del canal de salida.

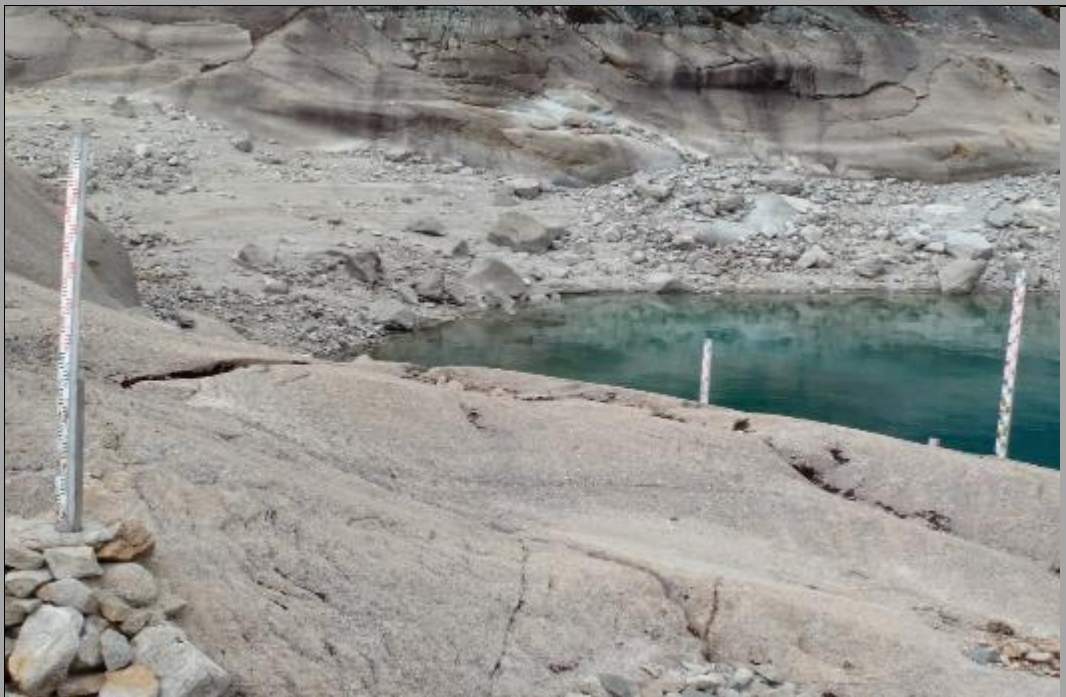
Para el control de niveles de embalse y caudales de salida se colocaron varias miras limnimétrica. (Fotografía N° 09 y 10).

Fotografía N° 09: Vista de las reglas limnimétrica que controla el nivel de embalse de laguna Cullicocha.

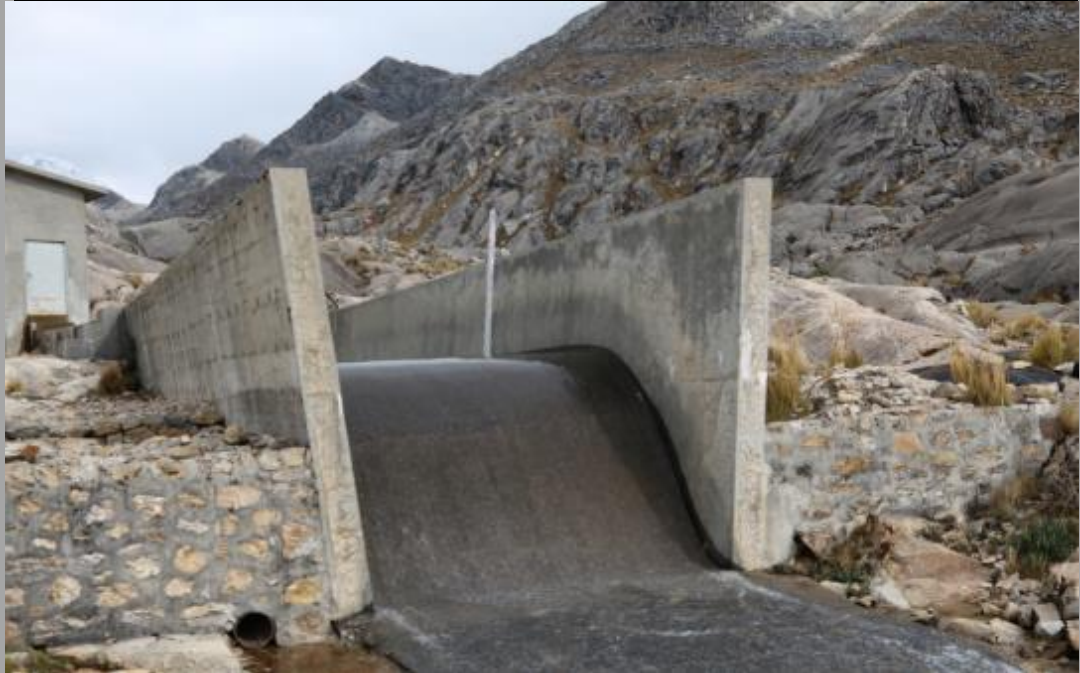
Fotografía N° 10: Vista del azud vertedero tipo Creager ubicada en el tramo final del canal de salida, que controla el caudal de salida del embalse de la laguna Cullicocha.

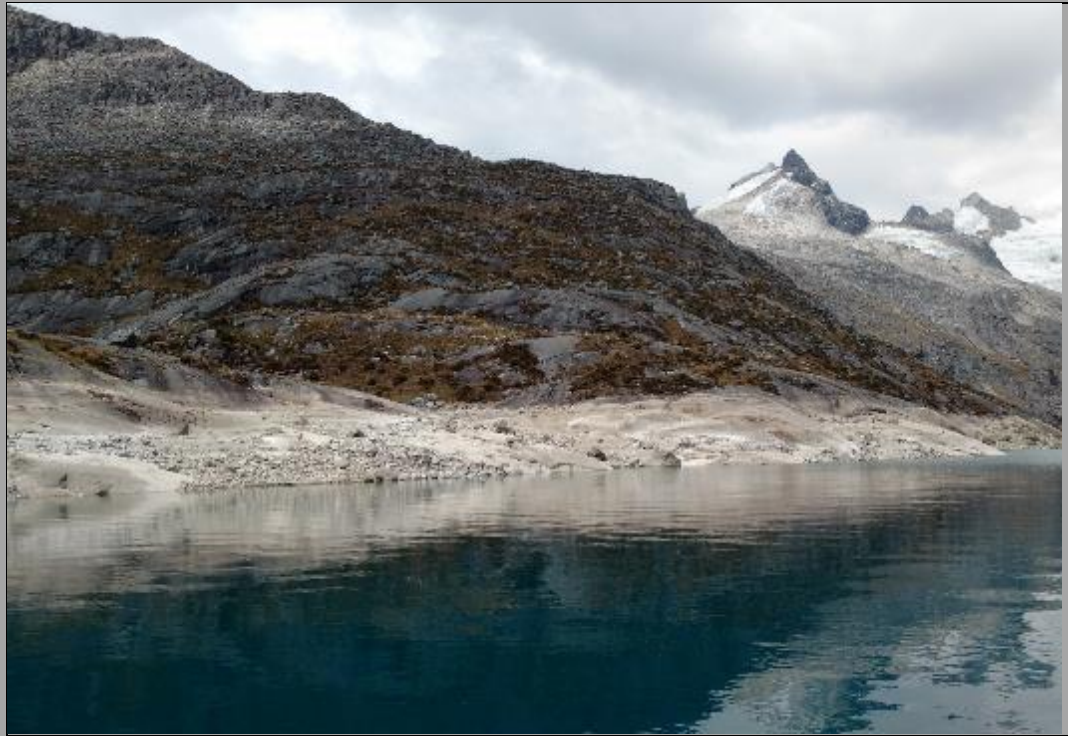
Se observa que no existe actividad geodinámica en los taludes de roca derecha e izquierda, como se muestra en la fotografías N° 11 y 12.

Fotografía N° 11: Vista del flanco derecho de la laguna Cullicocha.

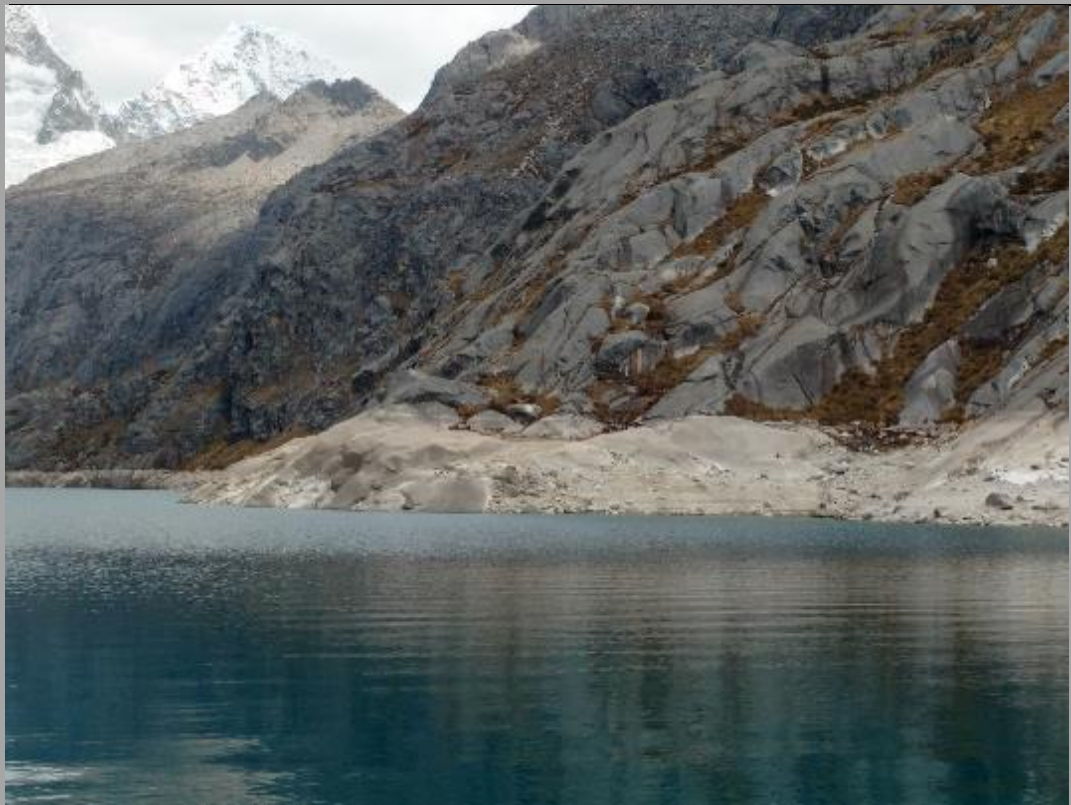
Fotografía N° 12: Vista del flanco izquierdo de la laguna Cullicocha.

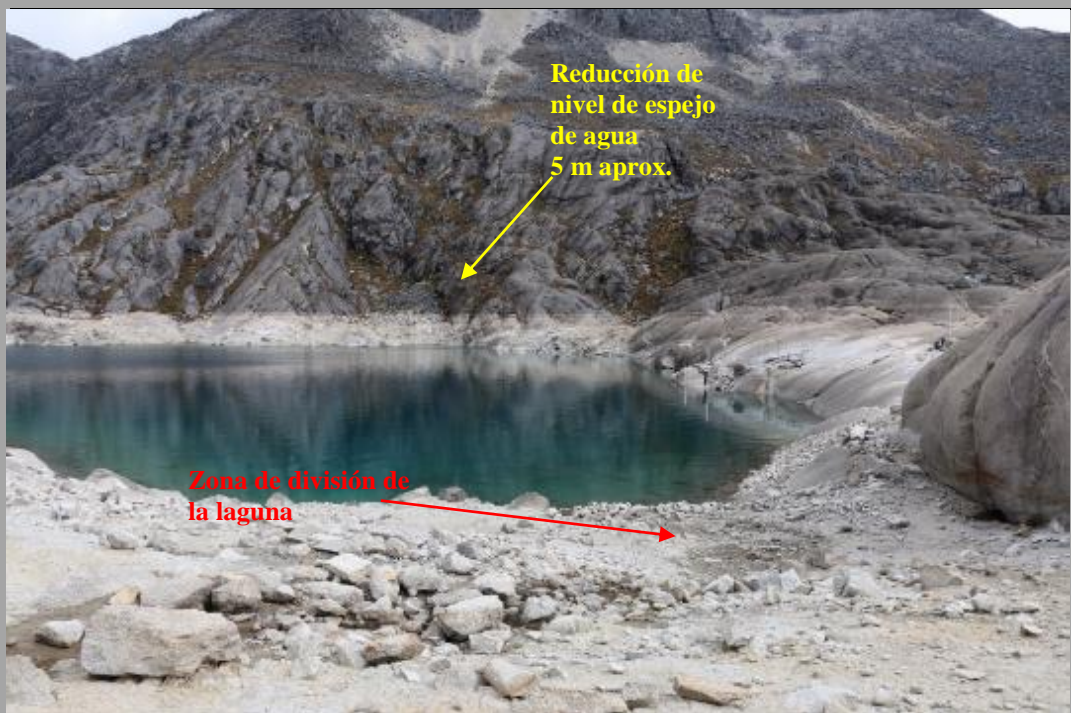
Durante el trabajo de campo se observó que la laguna bajó su nivel de espejo de agua unos 5m aproximadamente, dejando dividida la laguna en dos zonas, una de mayor tamaño (Cullicocha Grande) el cual vertía sus aguas por el vertedero de la obra de seguridad y la otra más pequeña (Cullicocha Chica) aislada sin drenaje observado; este comportamiento es muy usual al final de la temporada seca, y recuperándose con las aportaciones de las precipitaciones durante la temporada húmeda. El caudal medido en el vertedero tipo Creager fue de 253 l/s.

Fotografía N° 13: Vista de la disminución del nivel de espejo de agua de la laguna Cullicocha Grande.

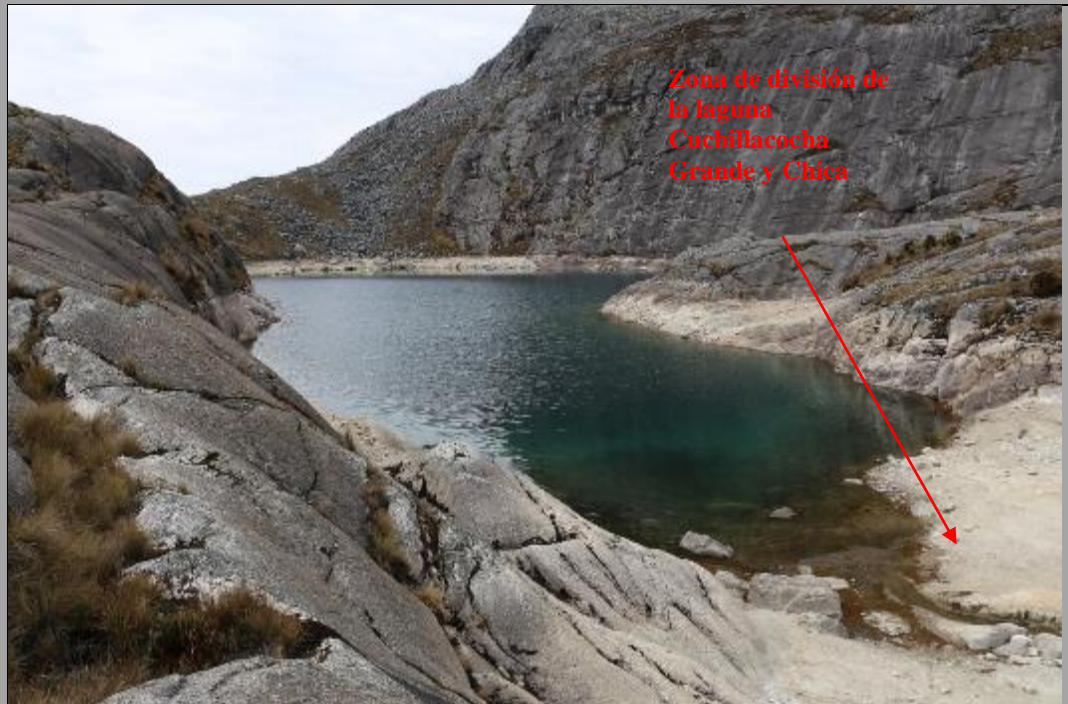
Fotografía N° 14: Vista de la laguna Cullicocha Chica separada por la disminución del nivel de espejo de agua.

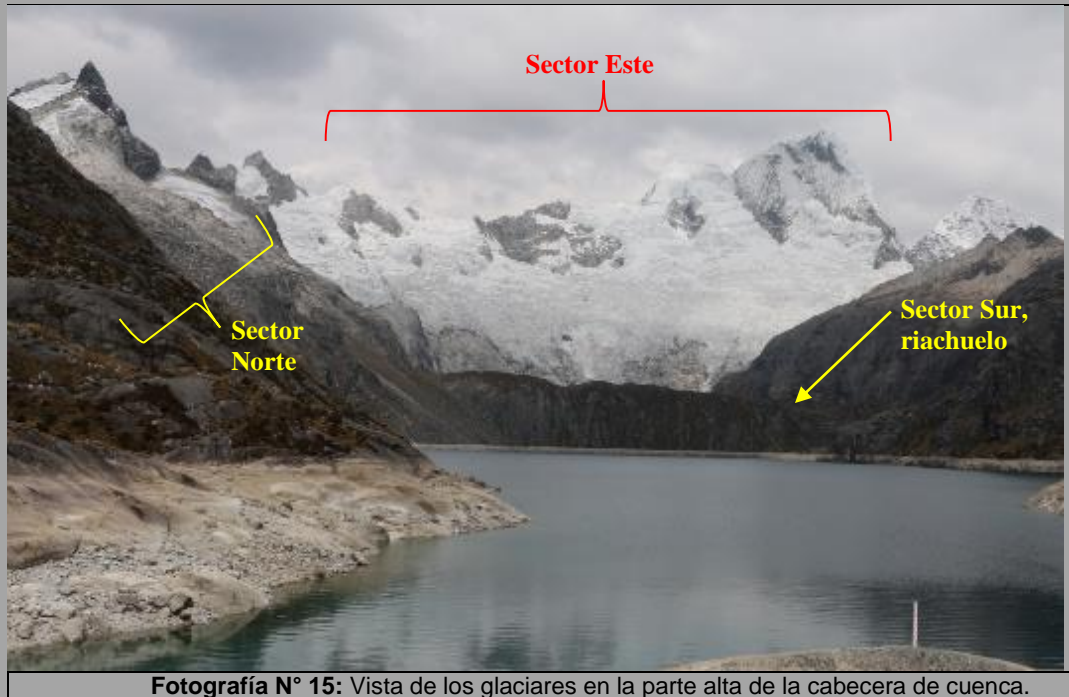
En la parte alta se observa el acelerado retroceso de la masa glaciar, el sector Norte con masas glaciares pequeñas y aisladas debido al proceso de fragmentación y el sector Este con mayor superficie, la parte central de este sector esta aun en contacto con la laguna Rajucocha y los costados se encuentran con retrocesos acelerados generando pequeños desprendimientos de masa glaciar hacia la laguna; las aportaciones de los glaciares son directamente hacia la laguna Rajucocha y después estas pasan hacia la laguna Cullicocha por rebose mediante un riachuelo en el sector sur en la temporada húmeda (precipitaciones); y también por posibles infiltraciones.
