INFORME TÉCNICO N°016-2018-INAIGEM/DIG-SDRAG

*EVALUACIÓN DEL ESTADO ACTUAL DE LAS OBRAS DE SEGURIDAD Y
ENTORNO DE LA LAGUNA*

AKILLPO

Huaraz, octubre de 2018

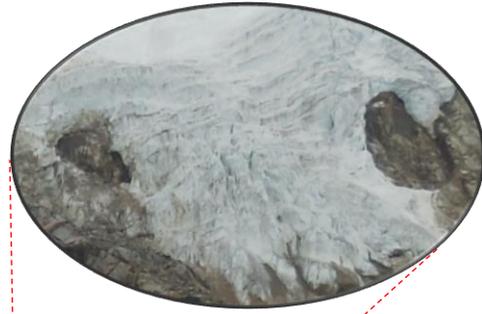
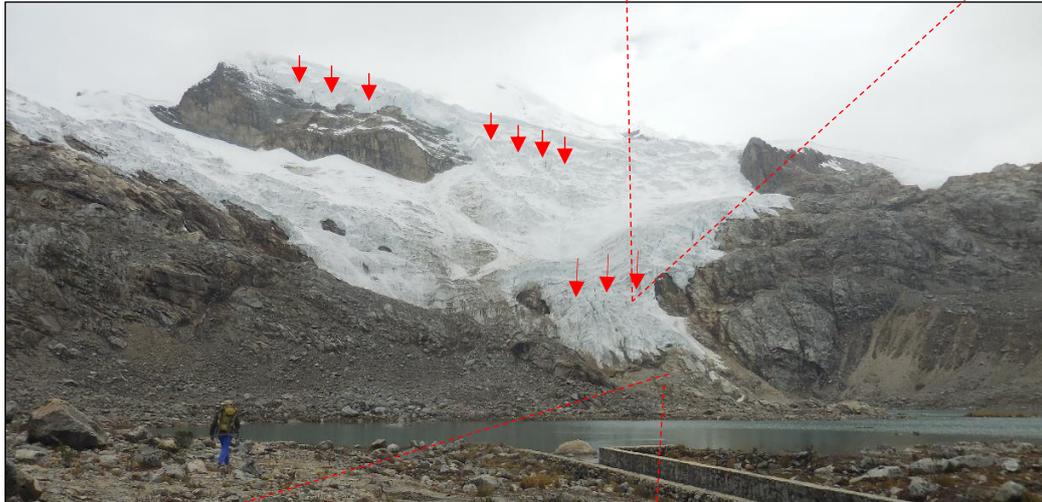
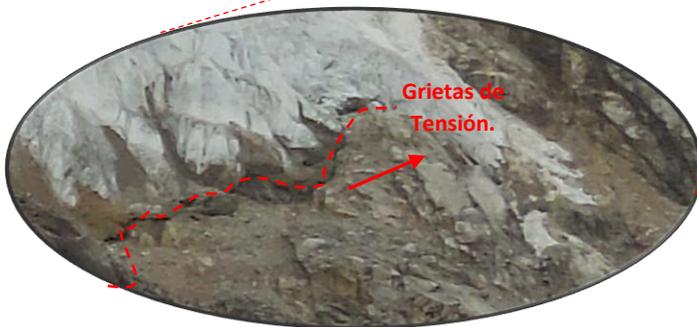
Fotografía N.º 02. Vista de Masas Glaciares Inestables entorno a la Laguna Akillpo

Se visualizan masas glaciares inestables, por la presencia de numerosas grietas en la parte inferior, visualizándose además que estas masas poseen elevadas pendientes, lo cual las condiciona al desprendimiento.

Se visualizan grietas de tensión en la lengua glaciar, lo cual, condiciona al desplome de la masa glaciar, convirtiéndose en una amenaza para la estabilidad de la laguna.

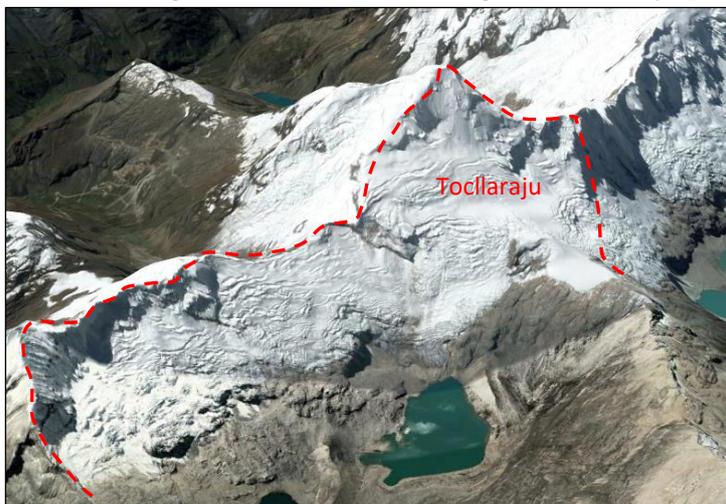
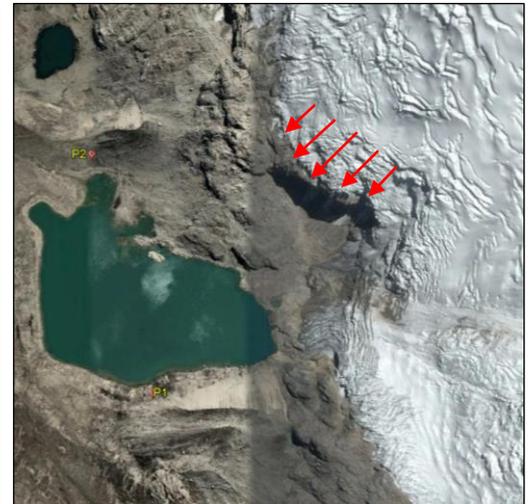
Figura N.º 02. Vista del circo glaciar Tocllaraju, presenta una pendiente pronunciada.

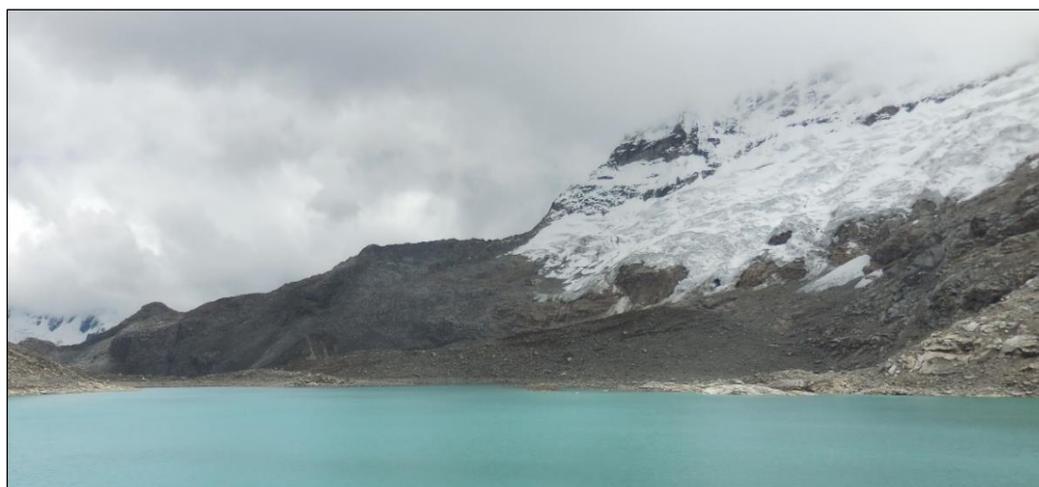
Fotografía N.° 03. Vista de la Morrena Lateral Derecha de la Laguna Akillpo

Este depósito presenta un talud que va de 30° a 40° y está compuesto superficialmente por fragmentos de roca en matriz de arenas y limos de compacidad de media a alta, con presencia de bloques grandes y escasa cobertura vegetal, lo cual sobre yace a un macizo rocoso.

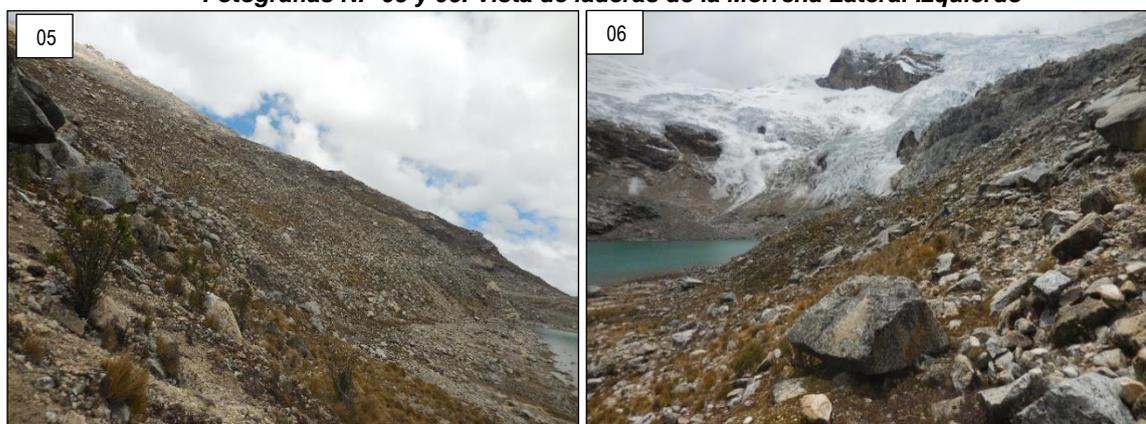
Fotografías N.° 05 y 06. Vista de laderas de la Morrena Lateral Izquierdo

Se identifica un talud elevado, de mayor ángulo de inclinación (Ángulo aprox. = 35° a 45°), compuesto por fragmentos de roca en matriz de arena limosa, de compacidad de media a alta; con escasa cobertura vegetal. (Ver Fotografías N° 05, 06 y 07).

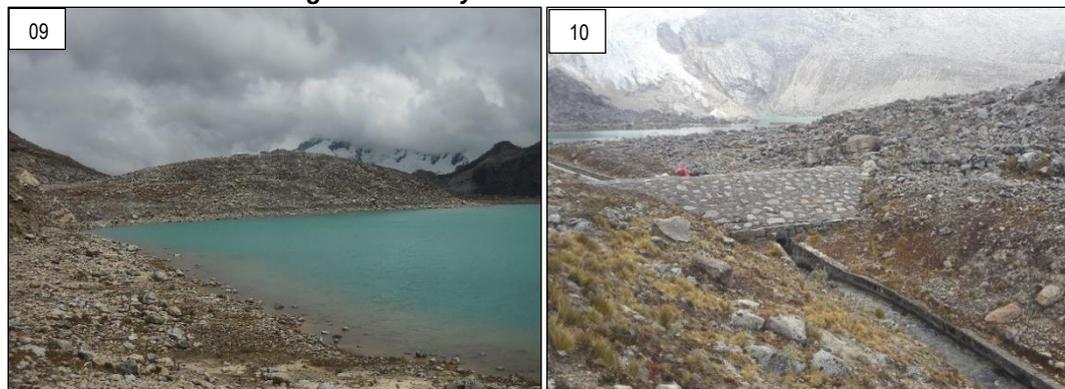
Fotografías N° 08 y 09. Vista de la Morrena Frontal

Se tiene un conglomerado de fragmentos de roca en matriz de arena limosa, de compacidad media; con cobertura vegetal escasa.

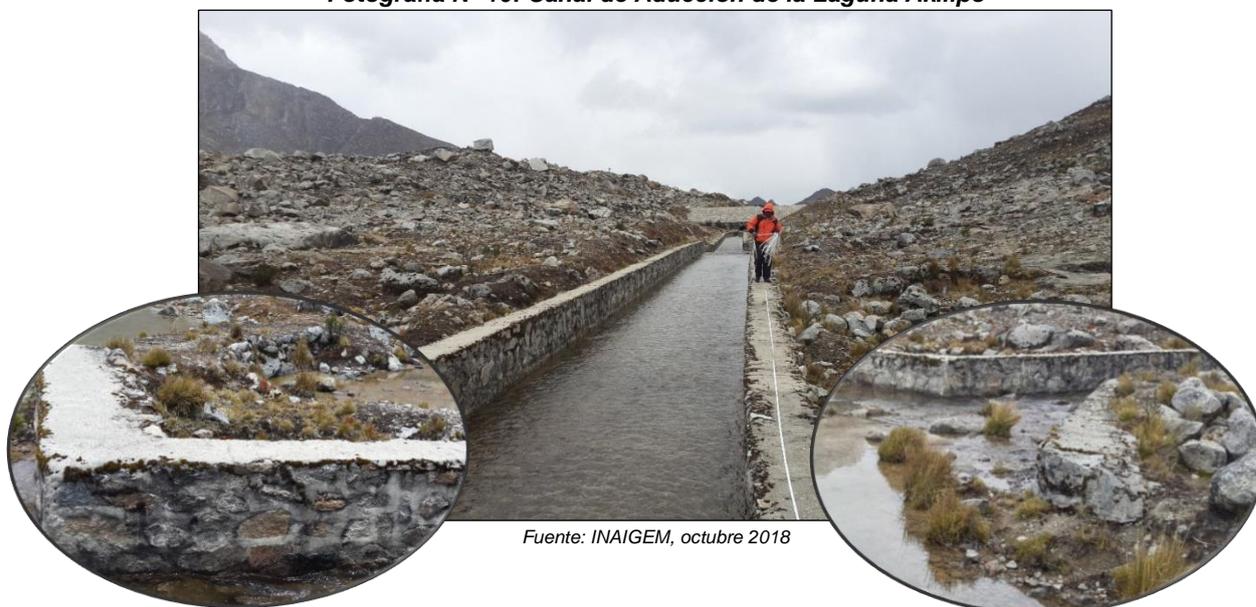
Fotografía N° 10: Canal de Aducción de la Laguna Akillpo

Está comprendido por 3 tramos de canal de sección rectangular de dimensiones variables, un primer tramo de longitud 56 m (sección 3,2 m x 1,0 m), el segundo de longitud 40 m (sección 2,0 m x 0,7 m) y un tercer tramo de longitud 13,6 m (sección 0,65 m x 1,0 m). Ver fotografía N° 10.

En relación al estado de conservación de este canal, se identificó deterioro en sus paredes, visualizándose desprendimiento parcial del tarrajeo en corona y paredes, por ende, aparición de especies de vegetación menor en las depresiones generadas por el deterioro de las mismas. Asimismo, se visualiza que la zona de ingreso al canal de salida se encuentra colmatada, lo cual dificulta el libre flujo del agua.

- 7.1 Se recomienda el mantenimiento periódico de las obras de seguridad, lo cual comprende el reemplazo del tarrajeo del dique en sus zonas deterioradas y en los canales de ingreso y salida; asimismo ampliar la aleta de ingreso al canal de aducción.
- 7.2 Se recomienda la ejecución de estudios a detalle a corto plazo, correspondientes a las lagunas Akillpo, a fin de determinar con precisión las características de las morrenas y descartar la existencia de planos de debilidad en sus estratos, que podrían constituir zonas propensas a la tubificación y posterior desembalse de la laguna.

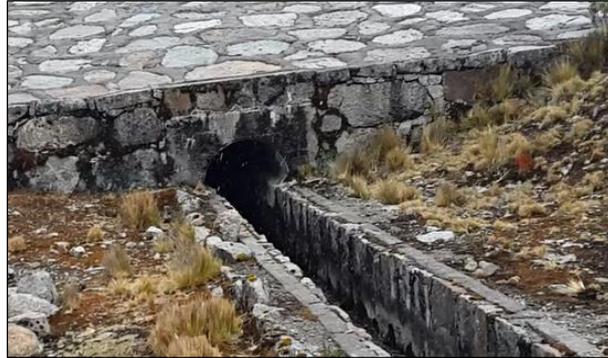
Fotografías N° 11. Vista del Conducto Cubierto – Laguna Akillpo

Se visualiza un conducto cubierto de concreto, de sección compuesta de 0,85m. de diámetro interno en la zona superior (semicírculo) y 0,65 de ancho por 1,0 m de alto en la zona baja (rectangular); con una longitud de 16,9 m. dicho componente, se encuentra aparentemente en regular estado de conservación, no evidenciándose deformaciones por carga, tampoco deterioros considerables en su revestimiento. (Ver fotografía N° 11).

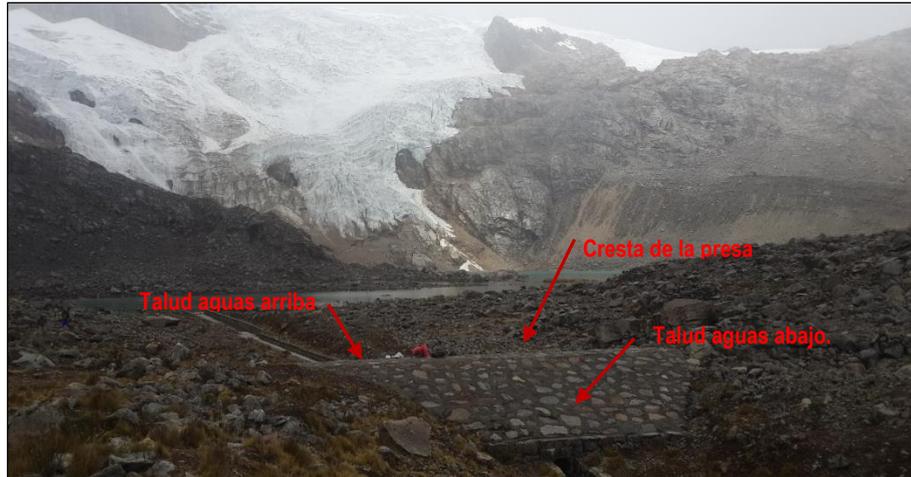
Fotografía N° 12: Presa de Tierra de la Laguna Akillpo

De acuerdo a información referencial, la presa estaría constituida por un núcleo de material arcilloso compactado, y los paramentos aguas arriba y abajo impermeabilizados con mampostería de piedra, al igual que la corona. La presa tiene una altura de 8,1 m, y su estado de conservación es regular, presentando únicamente algunas fisuras y desprendimiento de rocas de los taludes adyacentes a la estructura. (Ver Fotografía N.° 12 y Figuras N° 04 y 05).

Es de precisar que, el cuerpo de la presa, presenta deterioros menores como desprendimiento del revestimiento de emboquillado de piedra, lo cual debe ser atendido a corto plazo, a fin de evitar la progresión de los mismos.

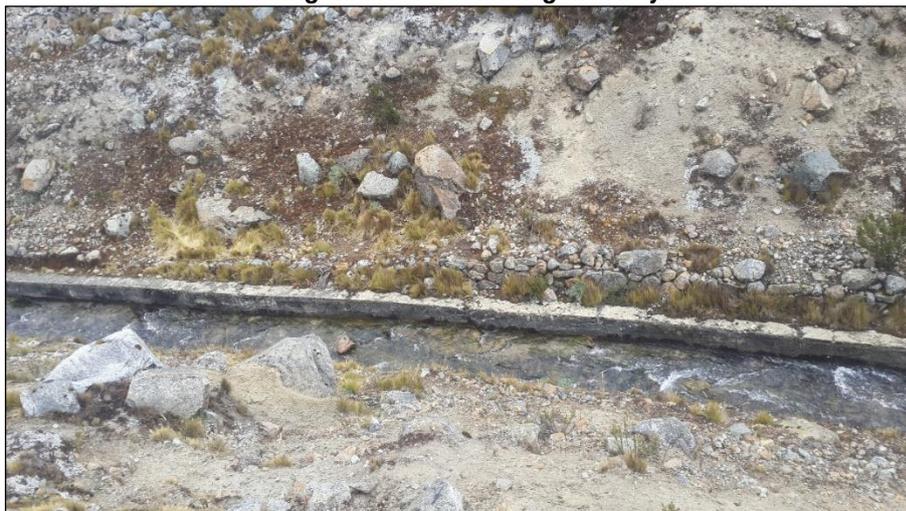
Fotografía N° 13: Canal Aguas Abajo

El canal aguas abajo de la presa, está construido con material de mampostería de piedra con mortero de cemento y arena; la condición en la que se encuentra, se califica de regular a malo, ya que el canal de salida presenta fisuras en su revestimiento, producto de la antigüedad de la construcción y las condiciones a las que está expuesta, tal es el caso de las temperaturas bajas extremas.

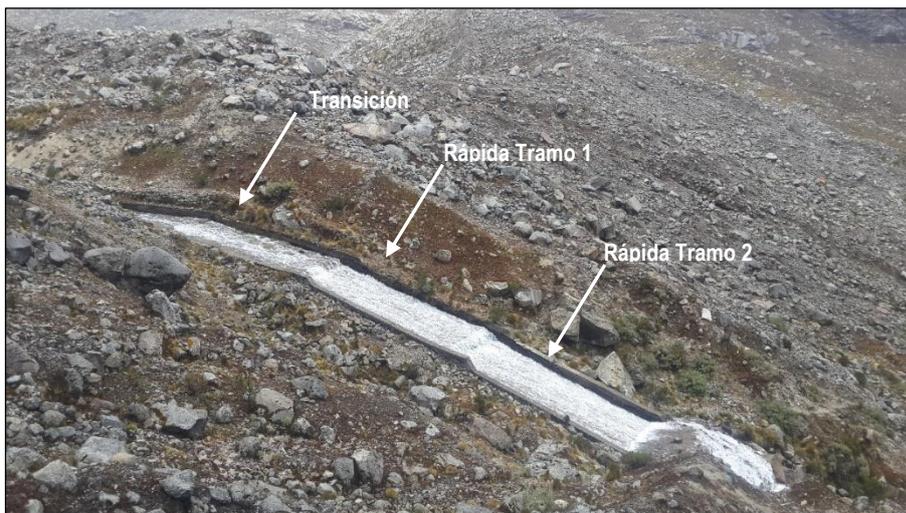
Fotografía N.° 14: Rápida al final de la estructura de seguridad

Esta estructura está compuesta por dos tramos con pendientes diferentes: el primer tramo con una longitud de 10 m, y el segundo tramo con una longitud de 20 m y ancho de 5 m.

Finalmente, es de precisar que, el estado de las obras de seguridad emplazadas en la laguna Akillpo es regular, no obstante, se requiere el mantenimiento de sus estructuras, a fin de garantizar su durabilidad en el tiempo. Ver Tabla N.° 03.

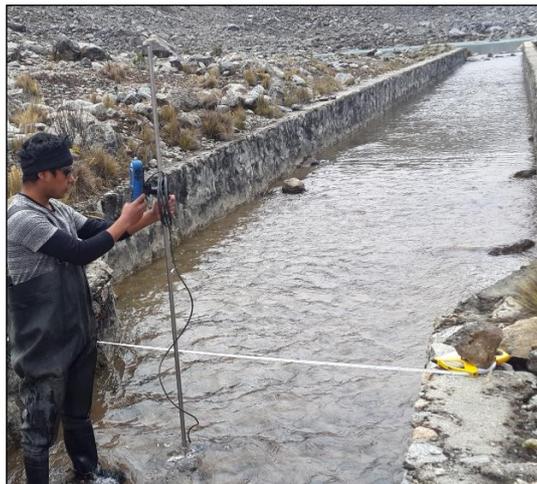
Fotografía N.º 15: Aforo de Caudales – Salida de la Laguna Akillpo

La laguna Akillpo es alimentada por precipitación y fusión glaciara, descargada por rebose, a través de un canal revestido de concreto, con un caudal estimado por el método de correntómetro en 145 l/s, obtenido el 03.10.18. (Ver fotografía N° 15).
