### **INFORME TÉCNICO N°020-2018-INAIGEM/DIG-SDRAG**

*INFORME DE EVALUACIÓN DEL ESTADO ACTUAL DE LAS OBRAS DE  
SEGURIDAD Y ENTORNO DE LA LAGUNA*

## **LEJIACOCHA**

**Huaraz, octubre de 2018**

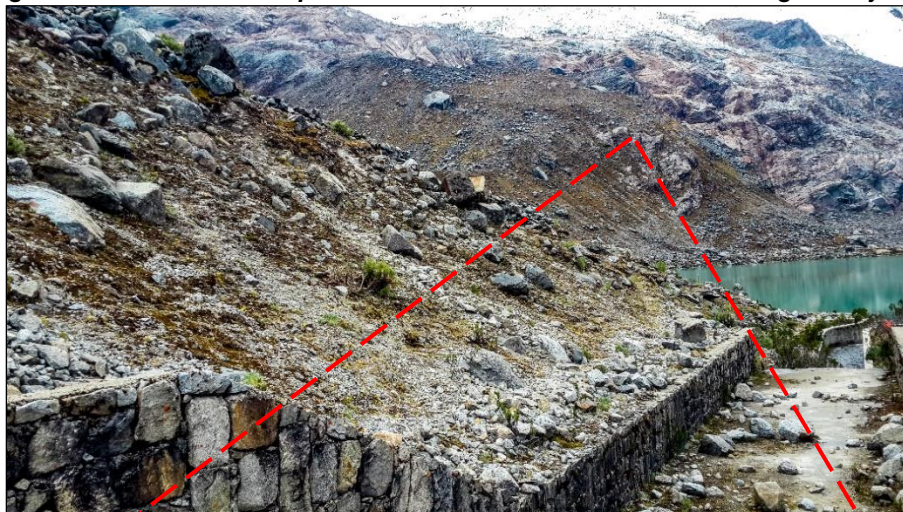
**Fotografía N.º 03: Vista del Depósito Glaciárico Lateral Derecho de la Laguna Lejiacocha**

Se identifica un talud de pendiente media, que va de 30° a 60°, de compacidad de media a alta; con escasa cobertura vegetal. Es de precisar que, se visualiza una masa de depósitos expuesta, no obstante, de baja potencia, ya que en algunas zonas se visualiza la exposición del macizo rocoso (Ver Fotografías N.º 03).

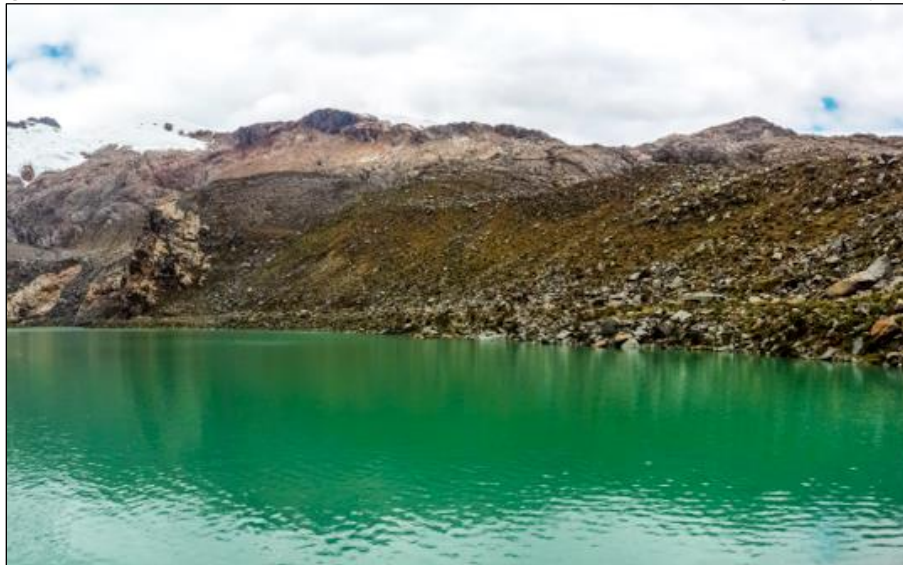
**Fotografía N.º 04: Vista del Depósito Glaciárico Lateral Derecho de la Laguna Lejiacocha**

Se identifica un talud elevado, no obstante, de menor ángulo de inclinación (Ang.aprox = 25° a 30°), compuesto por fragmentos de roca en matriz de arena limosa, de compacidad de media a alta; con cobertura vegetal; dicho talud está en contacto directo con el espejo de agua, pudiendo generarse desplomes progresivos, no obstante, no representa un peligro elevado, siendo que dicho deposito ya habría alcanzado su ángulo de reposo. (Ver Fotografía N.º 04).

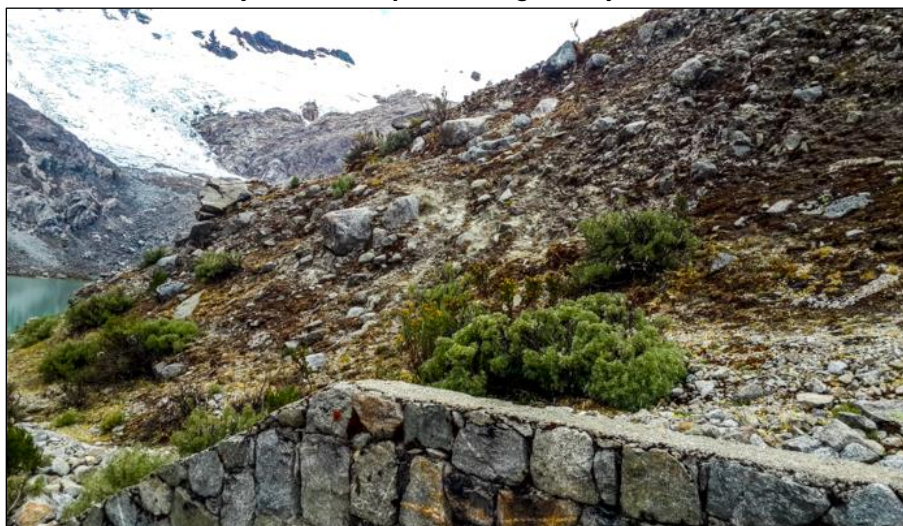
Se identifica un conglomerado de fragmentos de roca en matriz de arena limosa, de compacidad de media a alta; con cobertura vegetal parcial. Es de precisar que, se visualiza una masa de depósitos expuesta, con escasa cobertura vegetal.

***Fotografía N.º 05: Se visualiza la composición del material del depósito glaciárico frontal, adyacente al dique de la laguna Lejiacocha.***

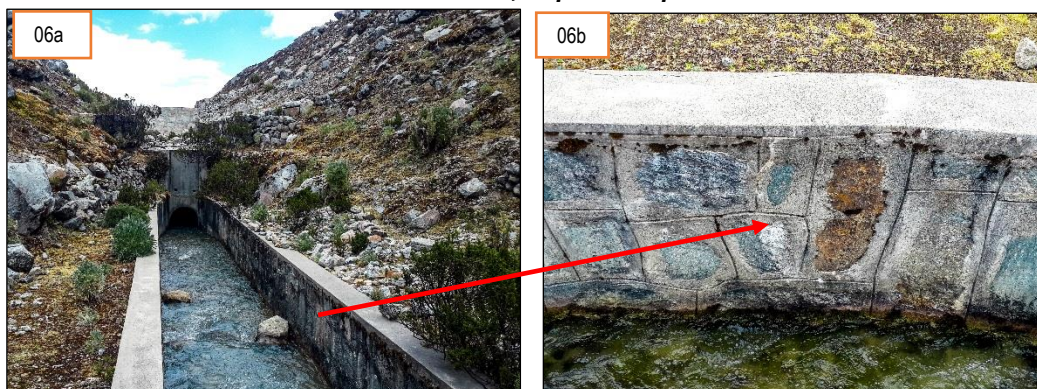
Compuesto por un canal de 22 m de largo, de sección rectangular, con aletas de ingreso de forma parabólica, sus paredes son de albañilería de piedra, revestido con mortero cemento-arena, piso de concreto; dichas estructuras se encuentran en regular estado de conservación, no obstante, se requiere de la limpieza del canal y el reemplazo del tarrajeo. (Ver fotografías N.º 06a y 06b).

**Fotografías N.º 06a y 06b: Canal de aducción, se visualiza una canal en regular estado de conservación, requiere limpieza.**

En relación a las aletas del canal de aducción, se visualiza deterioro de las mismas y carencia de dicha estructura en una zona anterior propensa al desprendimiento de bloques que podrían obstruir la zona de salida de la laguna.

7.1 Se recomienda el mantenimiento periódico de las obras de seguridad, lo cual comprende el reemplazo del tarrajeo del dique en sus zonas deterioradas y en los canales de ingreso y salida; asimismo ampliar la aleta de ingreso al canal de aducción.

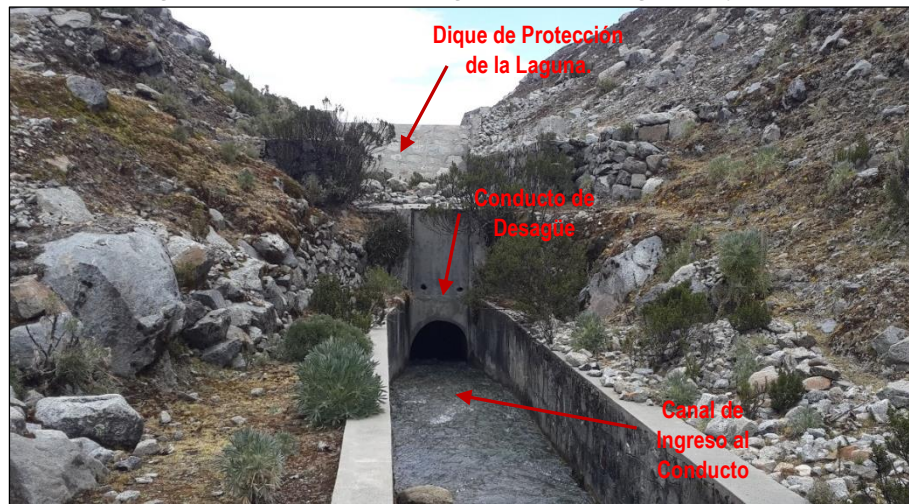
**Fotografía N.° 07: Obras de Seguridad de la Laguna Lejiacocha**

Se visualiza un conducto cubierto con revestimiento de concreto, de sección tipo herradura de 1,80 m de diámetro interno (ancho) y una longitud de 64 m, el cual se encuentra en buen estado de conservación, no evidenciándose deformaciones por carga, únicamente deterioros en su revestimiento, los cuales se deberían al golpe de material pétreo arrasado por el agua. (Ver fotografía N.º 07).

De acuerdo a información referencial, la presa estaría constituida por un núcleo de tierra, y los paramentos aguas arriba y abajo revestidos con mampostería de piedra, al igual que la corona. La presa tiene una altura de 7,20 m, medido desde la base del canal hasta la corona de la presa, ver figura N.º 04. Su estado de conservación es regular, presentando únicamente algunas fisuras y desprendimiento de rocas de los taludes adyacentes a la estructura. (Ver Fotografías N.ºs 07, 08 y 09).

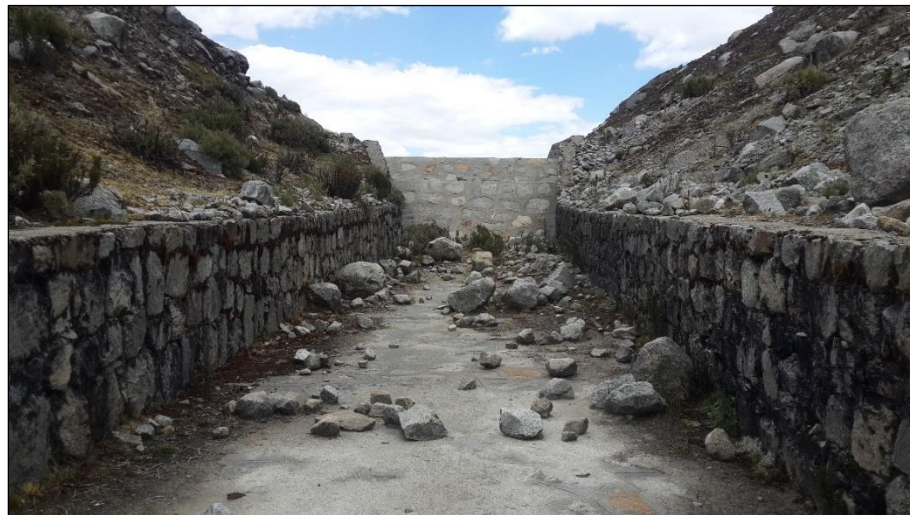
**Fotografía N.° 08: Dique de seguridad: se visualiza caída de rocas – talud aguas arriba**

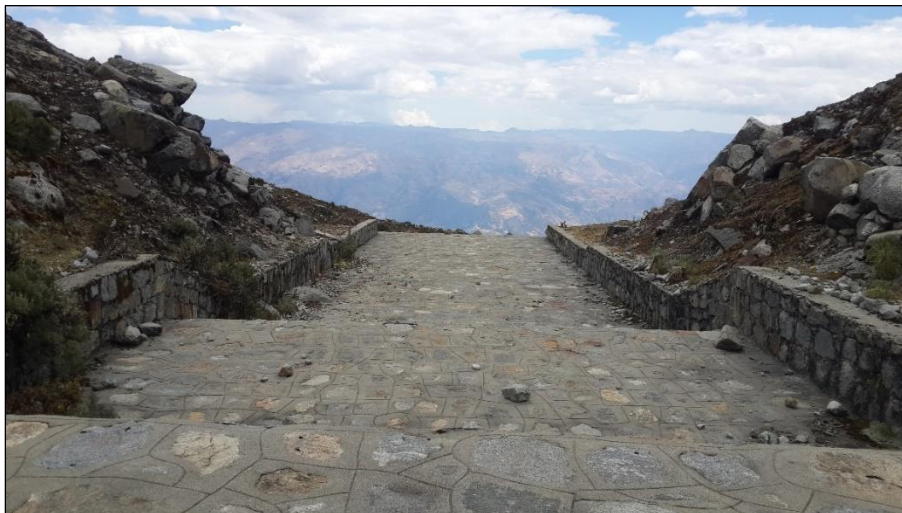
**Fotografía N.º 09: Dique de seguridad: se visualizan zonas erosionadas, deterioro del revestimiento de la cara posterior del canal de salida.**

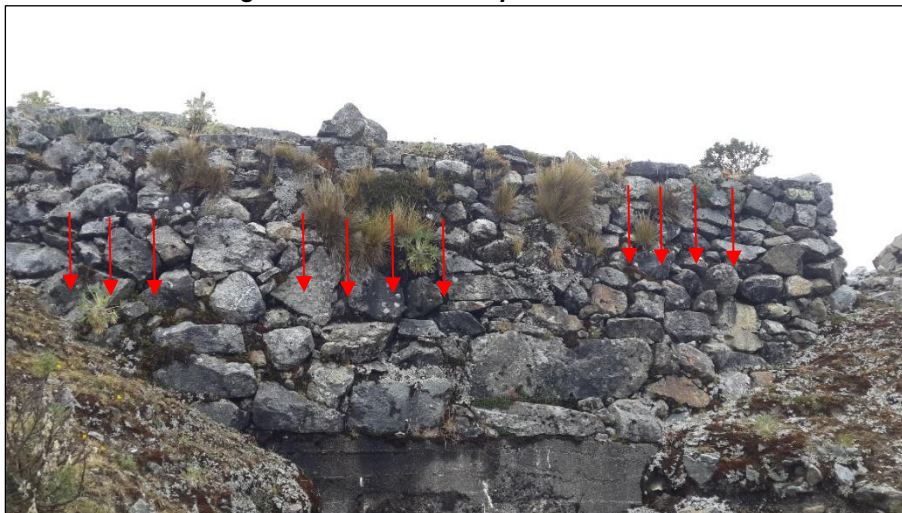
Cabe destacar que, la pared de piedra asentada, ubicada en la zona terminal de la presa, con una altura de 4,20 m, muestra signos de haber sufrido asentamientos progresivos, mostrándose en la actualidad inestable y con riesgo de desplome.

**Fotografías N.º 10: Zona terminal de la presa de seguridad de la laguna Lejiacocha; se visualizan signos de asentamiento por reacomodo del material.**

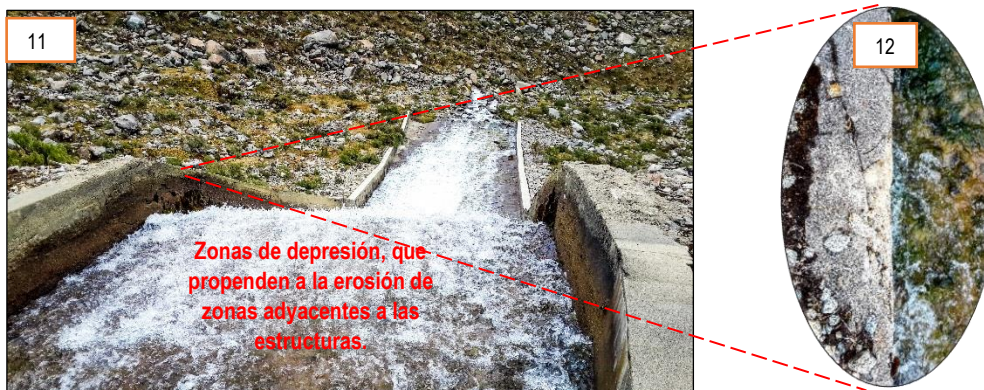
Se observa una rápida de forma rectangular, base de concreto y muros de albañilería de piedra, revestidos de mortero cemento: arena, con una longitud de 30 m; su estado de conservación es regular, siendo que se observan deterioros en su revestimiento y daño parcial en el piso del canal. (Fotografías N° 11 y 12).

**Fotografías N.º 11 y 12: Rápida: se visualizan zonas deterioradas, fisuras en el revestimiento de la cara posterior del canal.**

En la estructura se observa zonas erosionadas debido al flujo supercrítico, en las paredes laterales y la base del canal, así como también fisuras en el revestimiento probablemente a causa de daño por heladas.

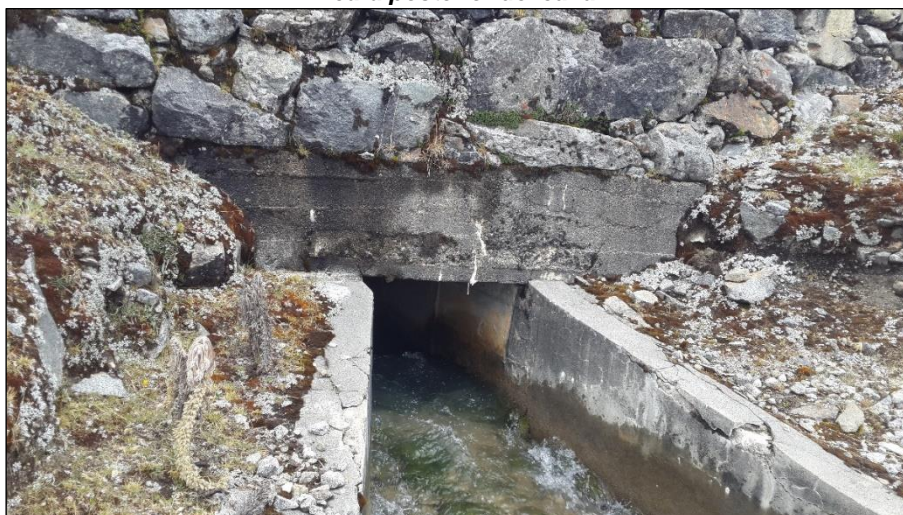
**Fotografía N.º 13: Rápida, se visualizan zonas erosionadas, fisuras en el revestimiento de la cara posterior del canal.**
