**Informe Técnico N° A7087**

# EVALUACIÓN DE LA CALIDAD AMBIENTAL DEL SISTEMA DE AGUA POTABLE DEL CENTRO POBLADO DE SHUCSHUYACU

Región San Martín  
Provincia Moyobamba  
Distrito Jepelacio

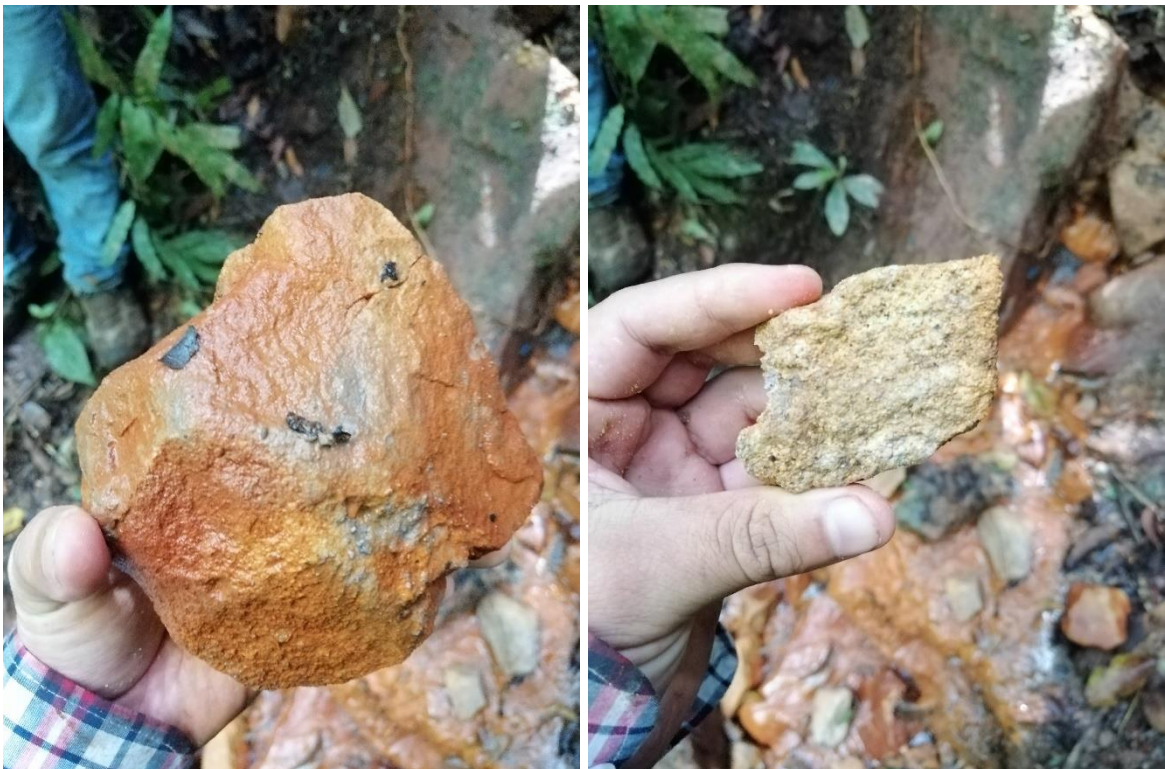
En el reconocimiento de campo se han identificado estratos de areniscas ferruginosas, pues presentan en su composición elevado contenido de óxidos y fácilmente reconocibles por su color rojo a naranja (fotografías 3 y 4).

Fotografía 4. Muestras de mano de areniscas ferruginosas, encontradas en afloramientos rocosos del manantial donde nace la quebrada Tioyacu Margen Derecha.

- g) Realizar un análisis petrográfico y químico a las areniscas ferruginosas a fin de determinar las características físicas y químicas que la componen.

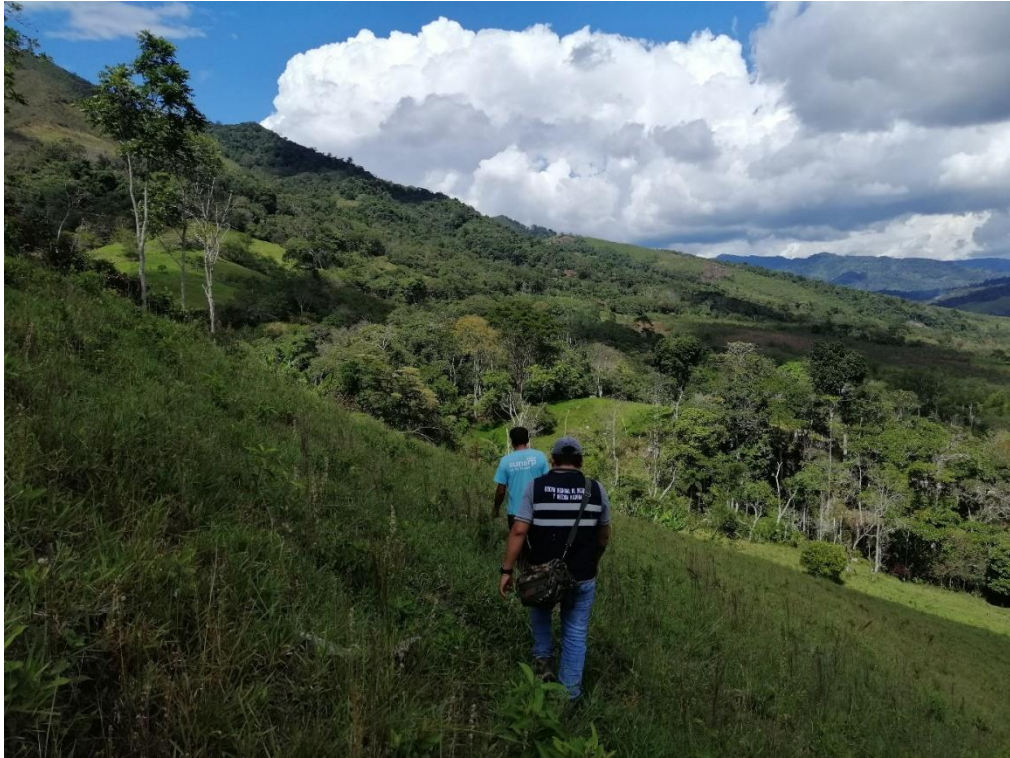
En el marco del análisis regional acerca de la predisposición de la zona ante la ocurrencia de movimientos en masa, el área evaluada es calificada como de MEDIA SUSCEPTIBILIDAD (figura 5). Sin embargo, en la inspección de campo no se han observado eventos geodinámicos relacionados a movimientos en masa, debido a que las laderas de las montañas están conformadas por afloramientos rocosos del Grupo Oriente, de buena a regular resistencia (fotografía 6).

Fotografía 6. Laderas de montaña sin ocurrencia de movimientos en masa, a pesar de la deforestación a la que han sido sometidas.

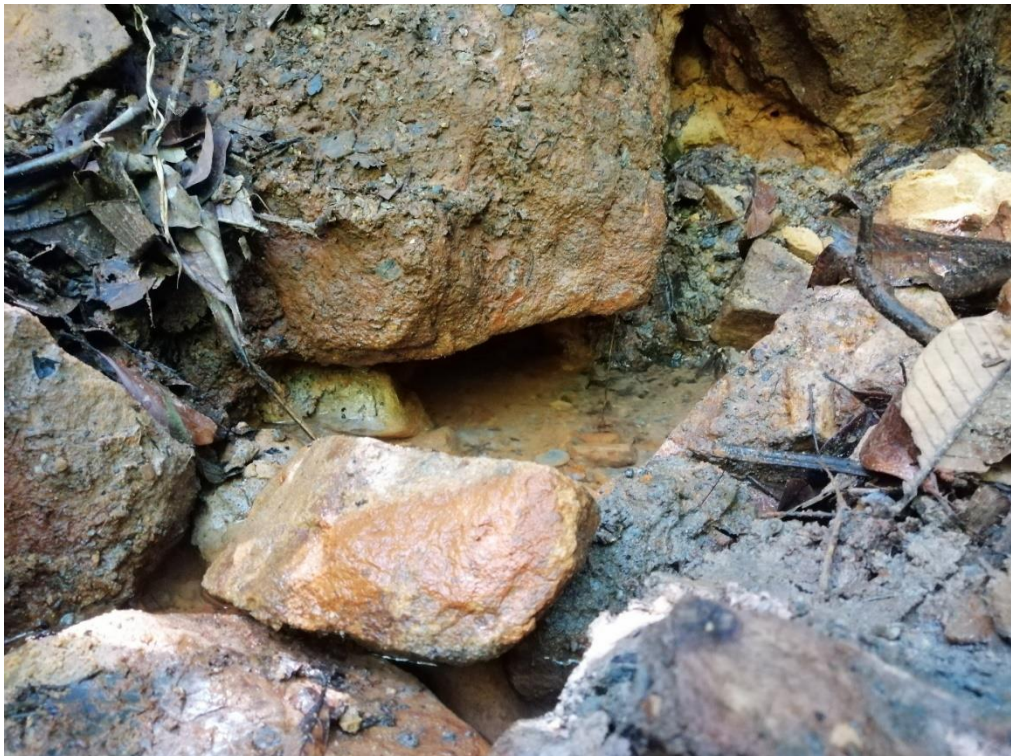
Los afloramientos rocosos observados en las inmediaciones del manantial corresponden a areniscas ferruginosas de la Formación Cushabatay. Se les denomina ferruginosas por el alto contenido de óxidos en su composición, que le dan un color anaranjado característico (fotografías 7 y 8).

Fotografía 8. Vista del manantial que da origen a la quebrada Tioyacu Margen Derecha. Se observan escombros de areniscas ferruginosas de la Formación Cushabatay.

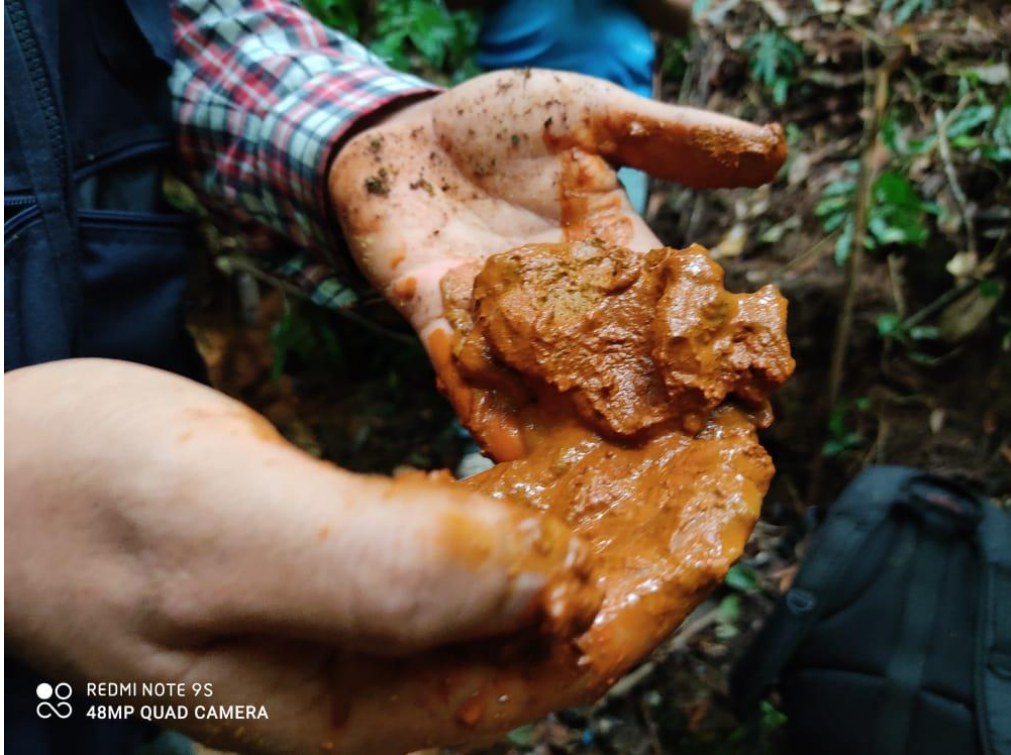
El agua proveniente de las lluvias se infiltra hacia el subsuelo, favorecido por buzamientos sub-verticales y fracturas secundarias de las rocas, y actúa como disolvente universal, por lo que los flujos de aguas subterráneas en este sector estarán adquiriendo la presencia de óxidos en su composición debido a que discurren por estas formaciones donde se evidencian el contenido de estas (areniscas ferruginosas). Esto ha generado el arrastre y posterior sedimentación de óxidos, que han rellenado fracturas y oquedades dentro del acuífero fisurado, posiblemente obstruyéndolas, aumentando la presión hidrostática y como resultado a esto, el arrastre de sedimentos finos con alto contenido de óxidos ferrosos (fotografía 9).

Fotografía 9. Sedimentos finos compuestos por arcillas y óxidos ferrosos, que le dan ese color anaranjado característico.

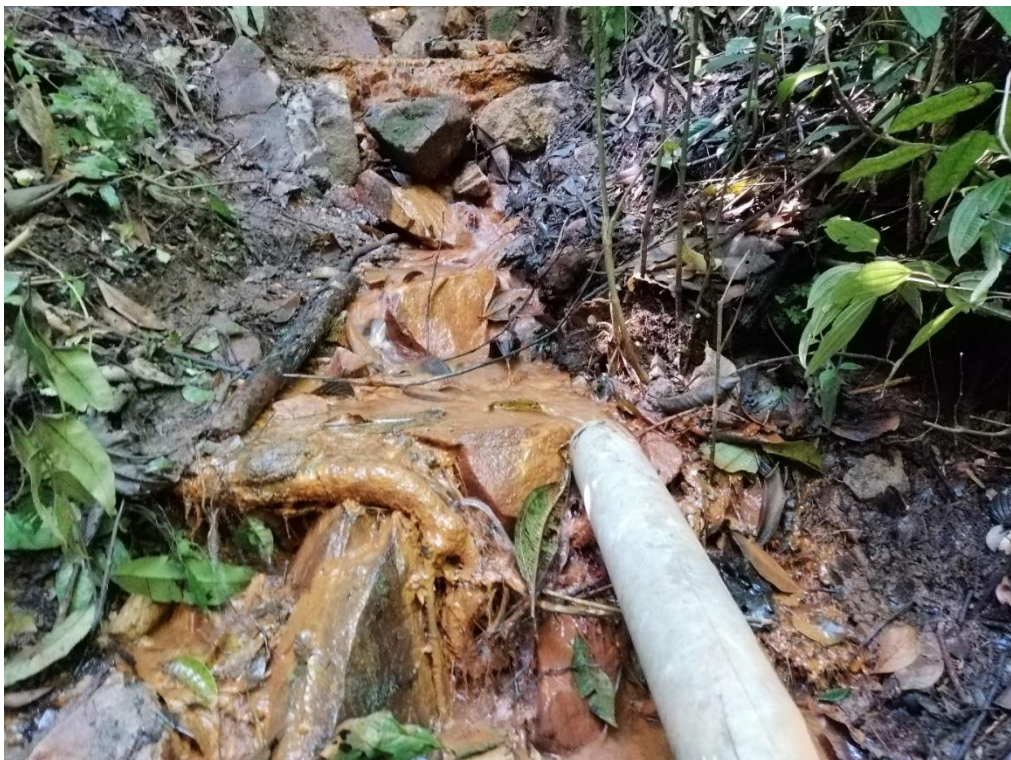
Dichos sedimentos, al ser descargados a través del manantial fueron canalizados por la quebrada Tioyacu Margen Derecha (fotografía 10), hasta alcanzar la zona de captación (fotografía 11), ingresando de esta manera a la tubería de conducción que alimenta el reservorio de agua potable (fotografía 12), por ende, contaminándola con sedimentos arcillosos ricos en óxidos, tornando las aguas de color anaranjado.

Fotografía 10. Presencia de sedimentos color anaranjado en el cauce de la quebrada Tioyacu Margen Derecha.

- Mantener una vigilancia continua del sistema de agua potable, específicamente en la zona de captación y reservorio.
- Realizar una limpieza del cauce de la quebrada Tioyacu Margen Derecha, retirando los sedimentos arcillosos ricos en óxidos ferrosos. Esta limpieza incluye también la captación, la tubería de conducción y el reservorio.
- Como una medida estructural, ante futuros eventos similares, se deberá construir un reservorio de concreto a aproximadamente 30 m aguas abajo del manantial, donde las condiciones topográficas sean las adecuadas, a fin de que los sedimentos finos sean retenidos y sedimentados, dejando pasar por rebose el agua decantada, que contenga menor cantidad de sedimentos. Esto retendrá dichos contaminantes sólidos e impedirá que alcancen la zona de captación ubicada aguas abajo, evitando la contaminación del reservorio.

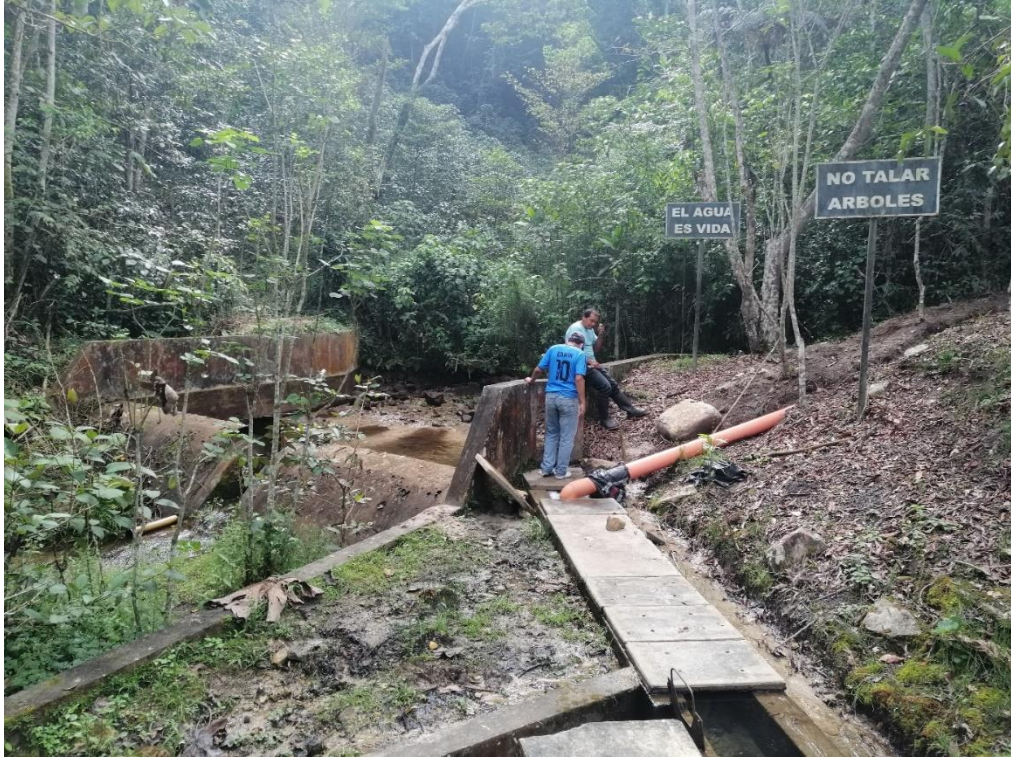
Fotografía 11. Captación el sistema de agua potable. Se ubica a 20 m aguas debajo de la confluencia de las quebradas Tioyacu Margen Derecha y Tioyacu Margen izquierda.

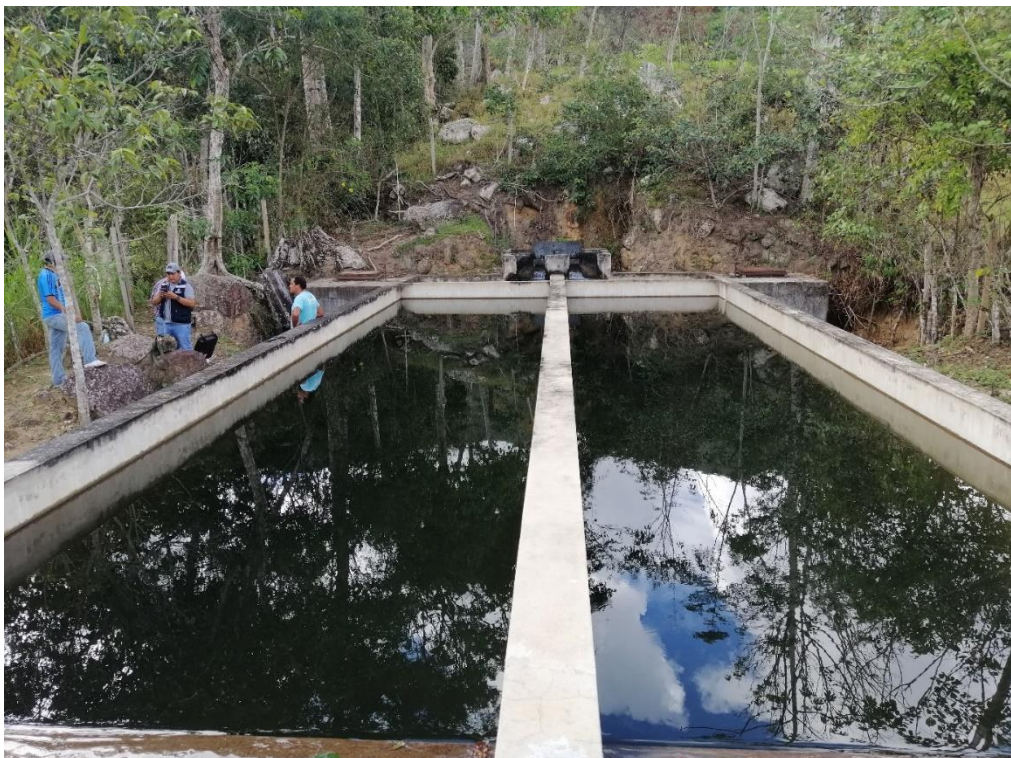
Fotografía 12. Reservorio del sistema de agua potable del C.P Shucshuyacu.
