DIRECCIÓN DE GEOLOGÍA AMBIENTAL Y RIESGO GEOLÓGICO

**Opinión Técnica N° 001-2021**

# EVALUACIÓN DE PELIGROS GEOLÓGICOS POR MOVIMIENTOS EN MASA EN LA QUEBRADA ARROYITO I

Región Huánuco  
Provincia Ambo  
Distrito Ambo

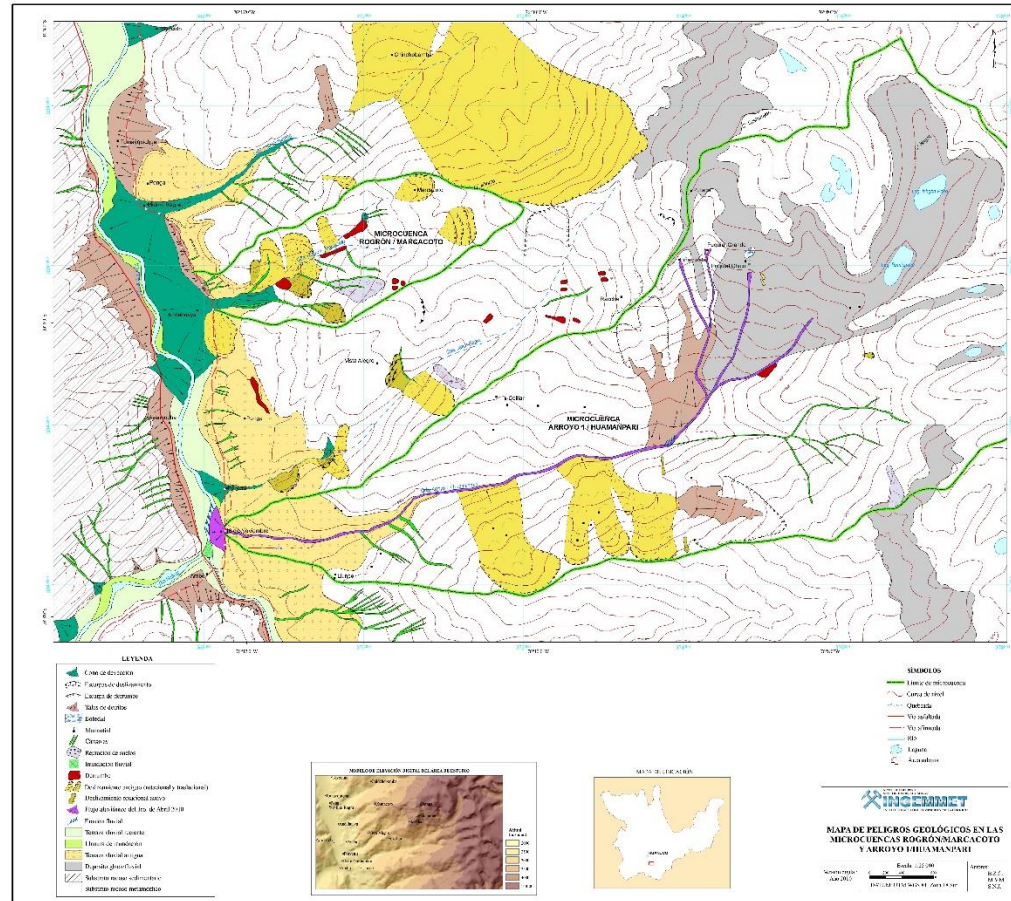
**Figura 01.** Mapa de peligros en las microcuencas Arroyo 1/Huamanpari y Rogrón Marcacoto. Mapa tomado del Informe Técnico N° A6529.

3.2. El Informe Técnico N° A6529 “Aluvión en el Sector 16 de Noviembre, Ambo: Origen y geodinámica en las microcuencas Arroyo 1 y Rogrón/Marcacoto” realizado por INGEMMET en abril de 2010. Con base en la evaluación de la zona, presentó el mapa de peligros de dicho sector (Ver Anexo 01) y se llegó entre otras conclusiones, a las siguientes:

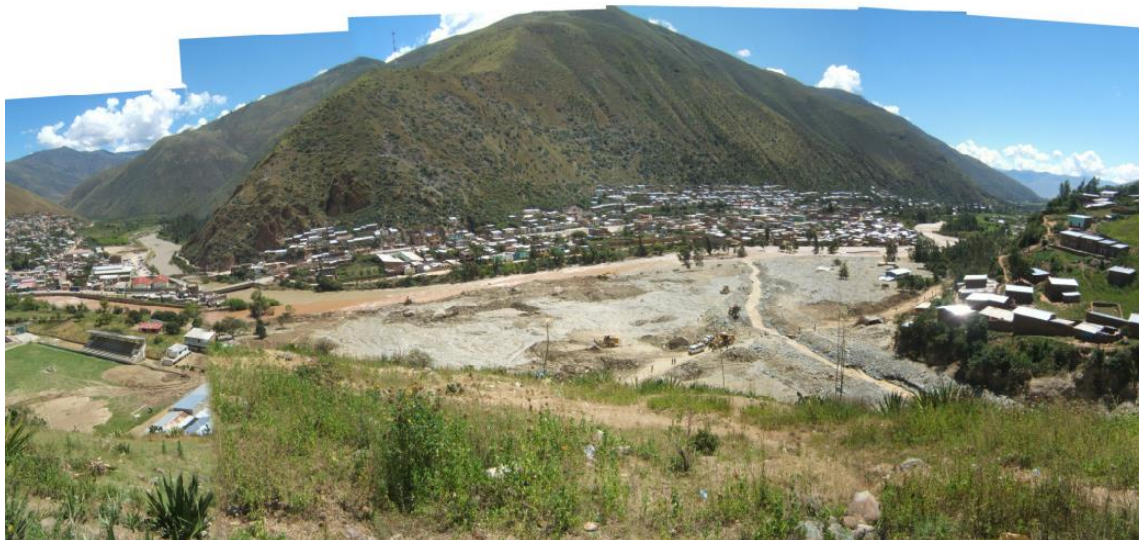
Fotografía 01. Abanico proluvial en la desembocadura de la quebrada Arroyo 1, originada por el aluvión del 01 de abril del 2010. Tomada del Informe Técnico N° A6529.

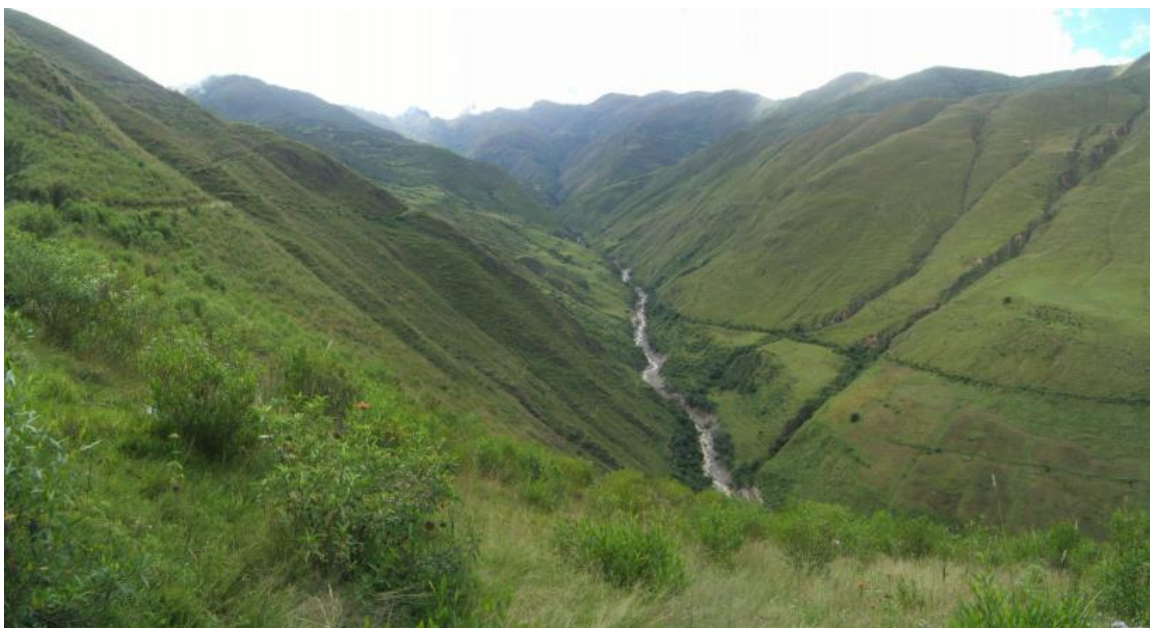
Fotografía 02. Vista aguas arriba en la quebrada Arroyo1/Huamanpari, cuenca media, muestra un valle en “V”, con laderas de fuerte pendiente sobre la cual discurrió el flujo de detritos. Tomada del Informe Técnico N° A6529.

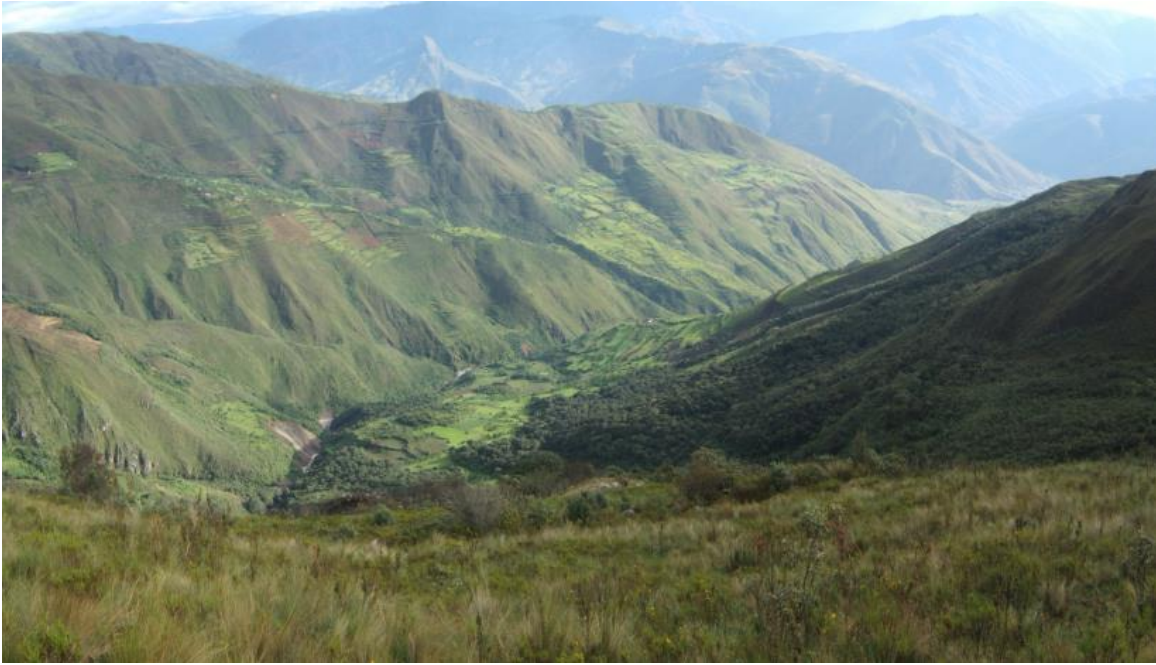
Fotografía 03. Vista aguas abajo del valle de la quebrada Arroyo 1 en el sector de Churrias y Rinconada que muestra cicatrices o escarpas de deslizamiento antiguos. Se distingue además una zona de derrumbe en el cauce de la quebrada. Tomada del Informe Técnico N° A6529.

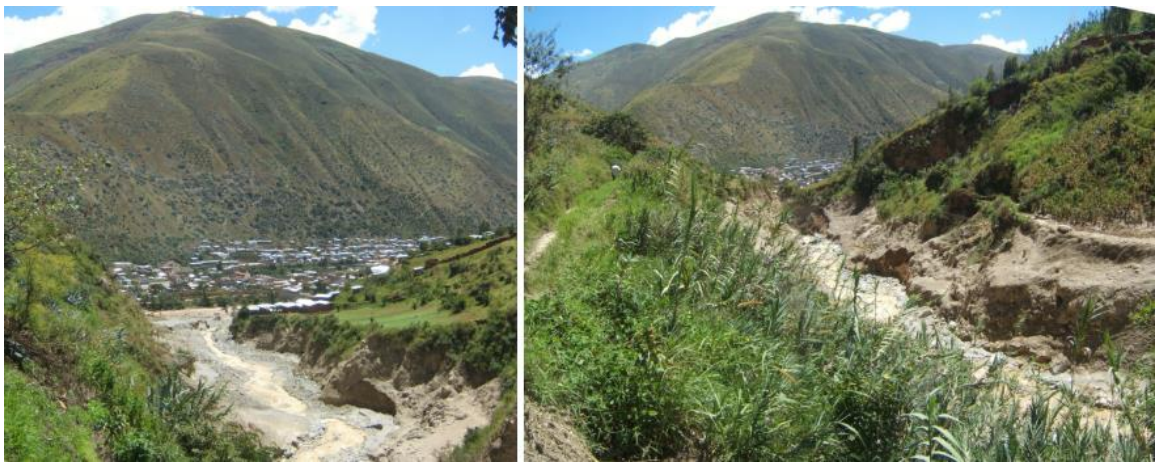
Fotografía 04. Alturas alcanzadas por el lodo del huayco en el tramo final adosadas en las márgenes de la quebrada Arroyo 1. Nótese la pendiente del cauce. Tomada del Informe Técnico N° A6529.

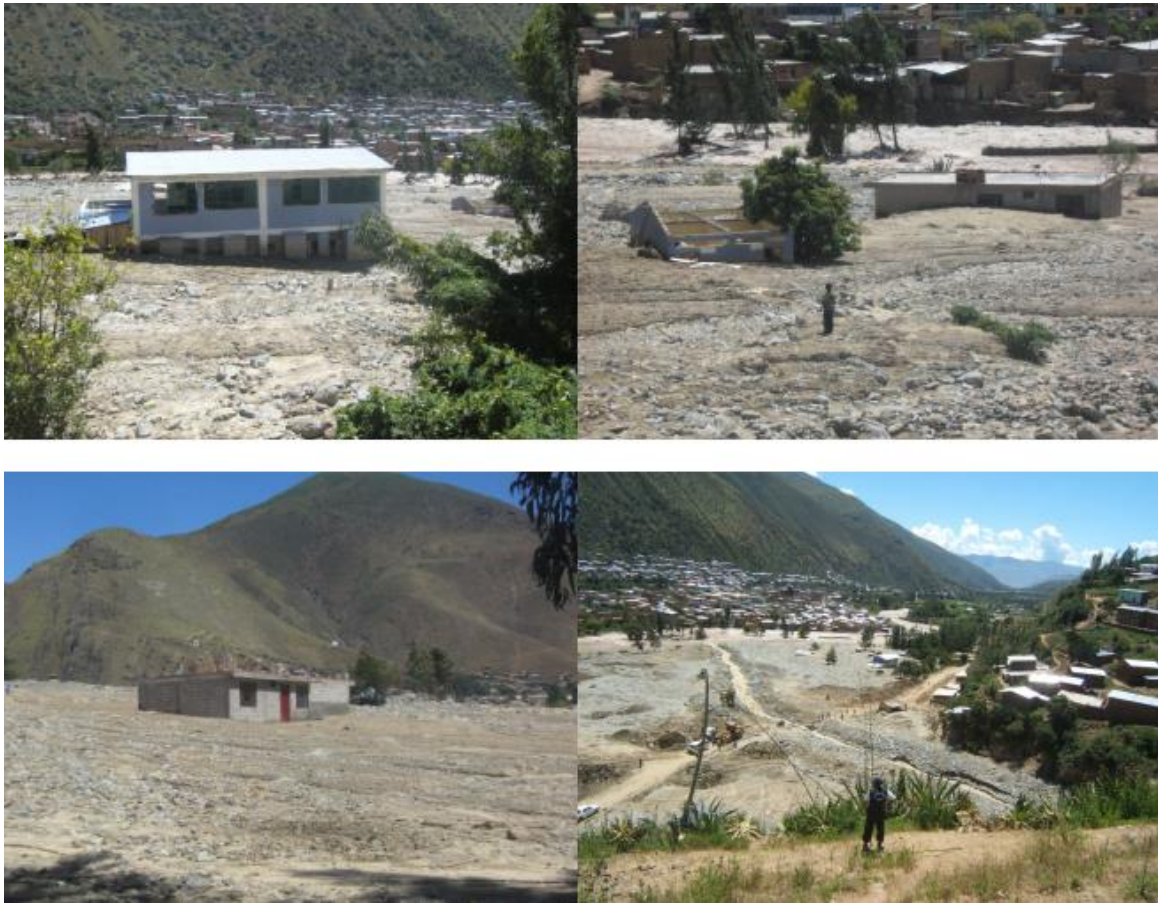
Fotografía 05. Detalles de la fase de inundación de detritos en la margen derecha del abanico. Tomada del Informe Técnico N° A6529.

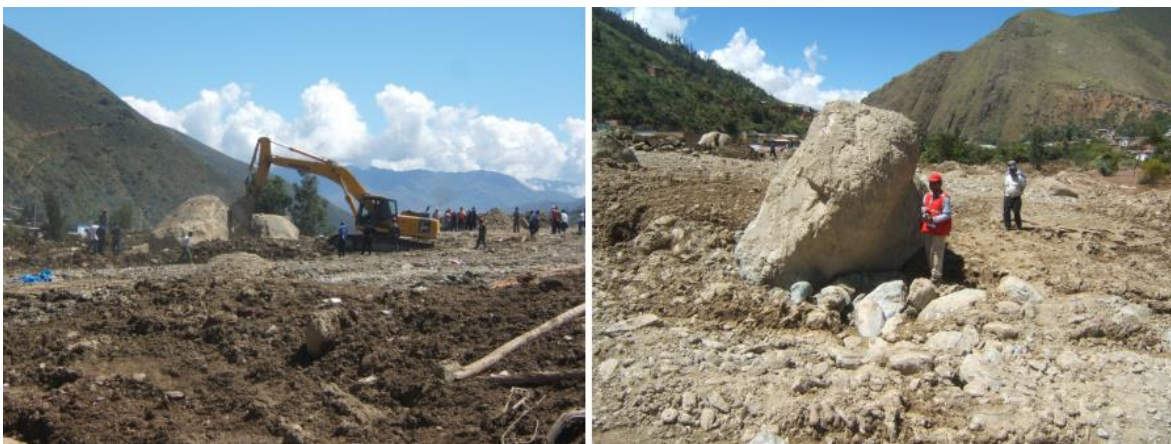
Fotografía 06. Tamaño de los bloques arrastrado por el flujo que ocuparon la parte central del abanico proluvial. Tomada del Informe Técnico N° A6529.

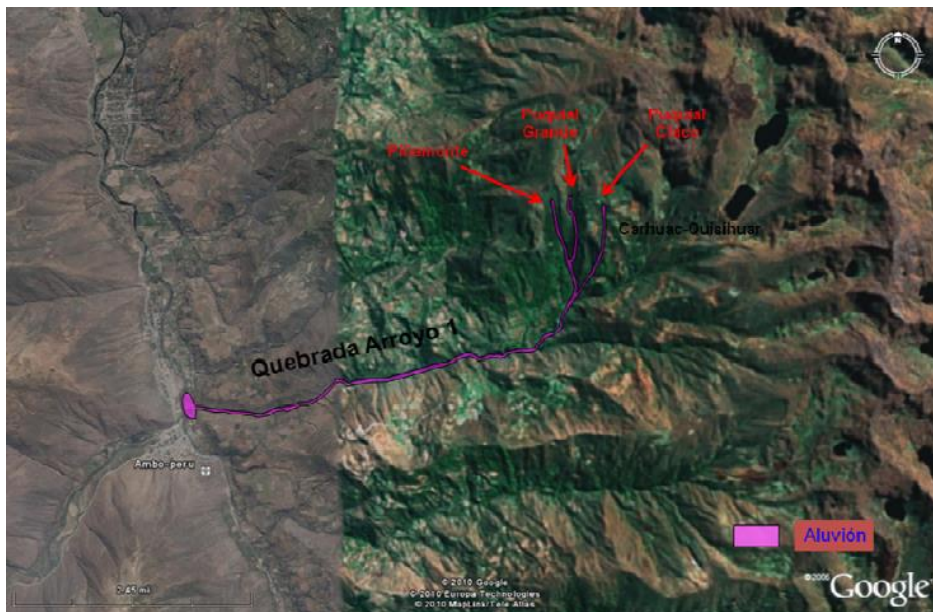
El desencadenante del evento geológico del 01 de abril, fueron las intensas lluvias que se dieron entre las 16:30 y 19:00 horas, que se concentraron en la parte alta de la microcuenca de la quebrada Arroyito I (Ver Anexo 03).

Figura 01. Microcuenca Arroyo 1, se resalta la trayectoria del flujo de detritos o aluvión. Tomada del Informe Técnico N° A6529.

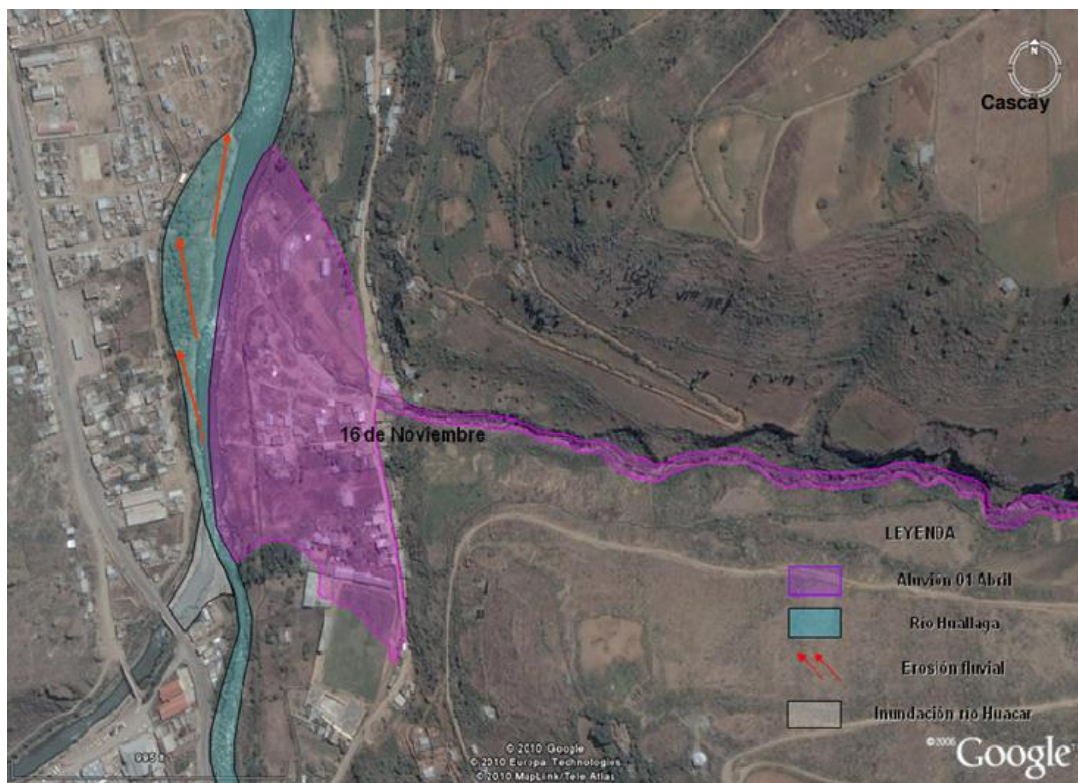
Figura 02. Imagen satelital que muestra el abanico proluvial en la desembocadura de la quebrada Arroyo, originada por el aluvión del 01 de abril del 2010. Tomada del Informe Técnico N° A6529.

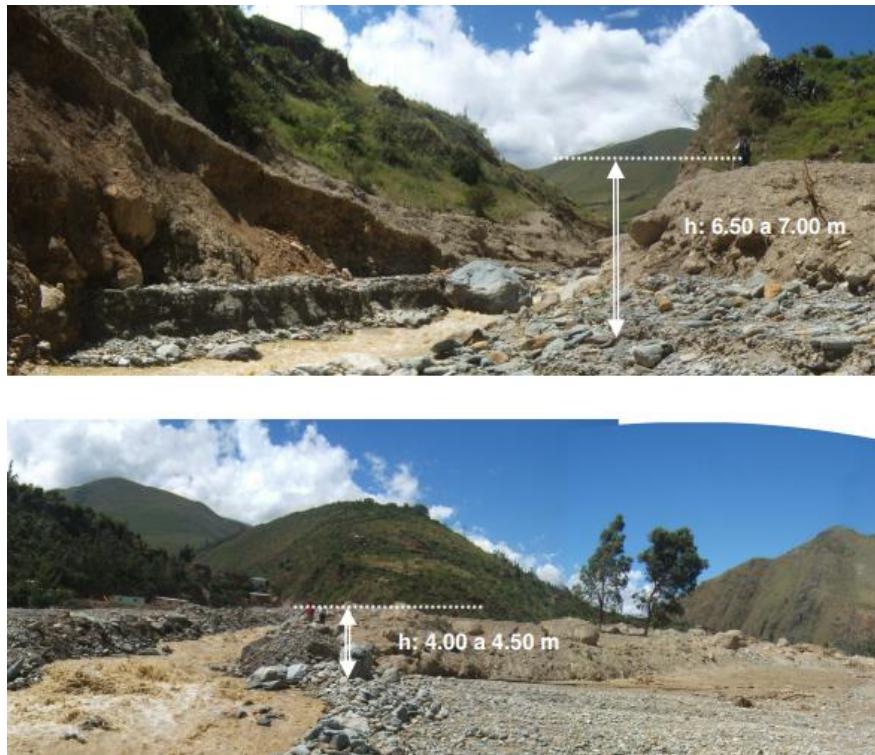
Figura 03. Altura del flujo en el inicio de apertura del abanico proluvial en 16 de Noviembre (vista superior), así como en la parte frontal - terminal, respecto al cauce erosionado de la quebrada (vista inferior). Tomada del Informe Técnico N° A6529.

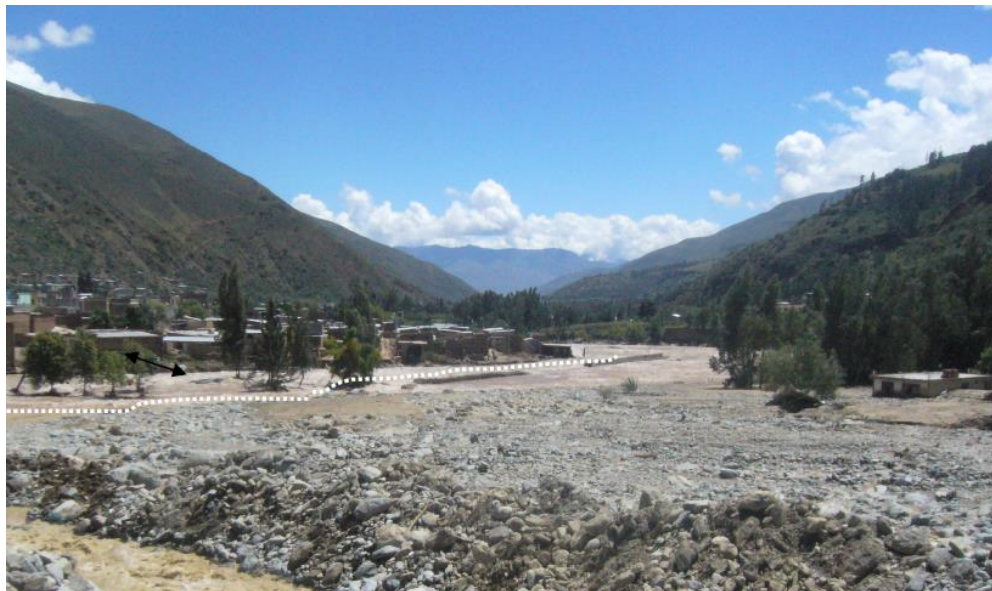
Como efectos secundarios del abanico formado en la margen derecha del río Huallaga, se produjo la colmatación de éste y el desvío de su cauce hacia la margen izquierda, causando inundación y una intensa erosión fluvial, que afectaron viviendas del sector de Ambo (sector Virgen de las Mercedes).

Figura 04. Vista aguas abajo del río Huallaga. La línea punteada muestra la margen izquierda antes del aluvión, que correspondía a un muro de gavión y terraza la cual ha sido erosionada e inundada. Tomada del Informe Técnico N° A6529.

- 4) Continuar con los trabajos de descolmatación del cauce del río Huallaga, los cuales permitirán que este retome su curso original, evitando los procesos de erosión fluvial; esto se debe complementar con la construcción de muros de gaviones o concreto como defensas ribereñas, a lo largo de toda la zona afectada.
