**Informe Técnico N° A7130**

# EVALUACIÓN DE PELIGROS GEOLÓGICOS POR MOVIMIENTOS EN MASA EN EL ÁREA URBANA DE MONTERO, SECTOR LOJA Y LAS QUEBRADAS JUAN PABLO II, LA ESPERANZA Y MARMAS

Región Piura  
Provincia Ayabaca  
Distrito Montero

MARZO  
2021

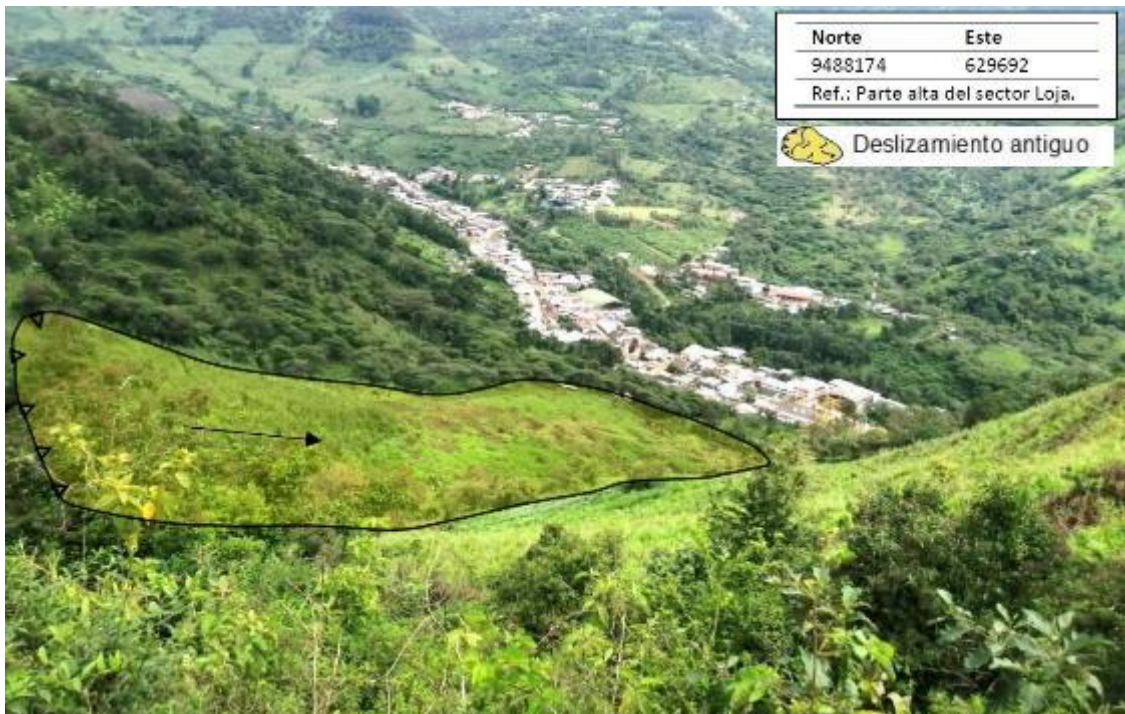
- La escarpa del deslizamiento de forma alargada y semicircular, inicia en la cota 1241 m s.n.m., y se desplaza hasta los 1116 m s.n.m.
- La longitud total del escarpe alcanza una longitud de 182 m, con un desnivel entre el escarpe y el pie de 125 m.
- El área afectada: 4.2 ha.
- La superficie de falla es rotacional.
- El salto de falla principal mide 1 m a 5 m.
- Largo y ancho del deslizamiento: 335 m y 113 m.
- Volumen desplazado: 42511 m<sup>3</sup>.
- No se muestran evidencias de procesos retrogresivos.

**Figura 10.** Vista del deslizamiento antiguo próximo a la trocha carrozable Loja Montero.

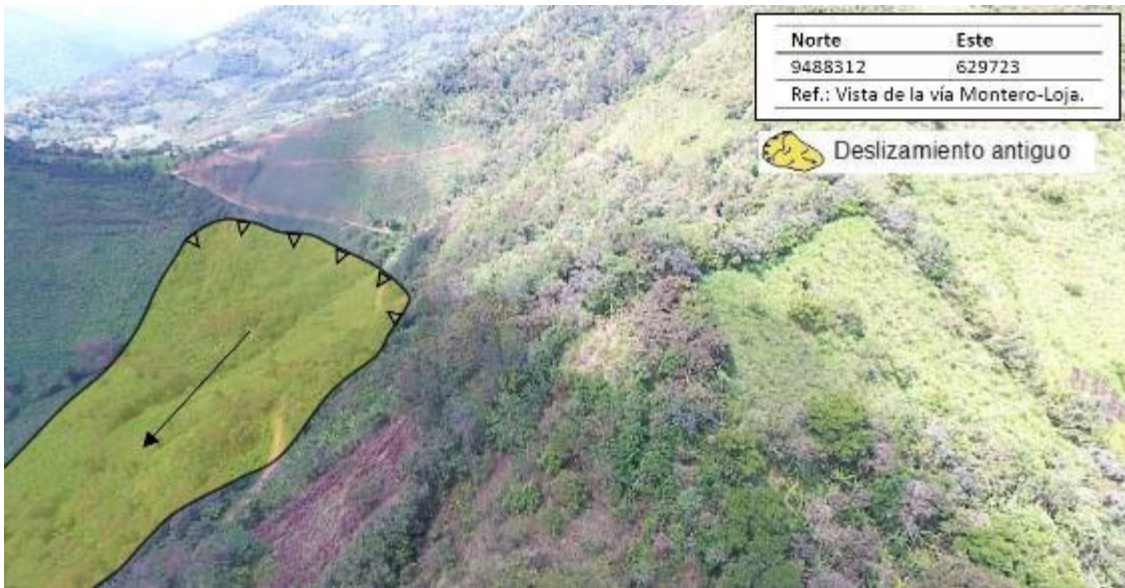
**Figura 11.** Parte alta del sector Loja donde se ubica el deslizamiento antiguo 01.

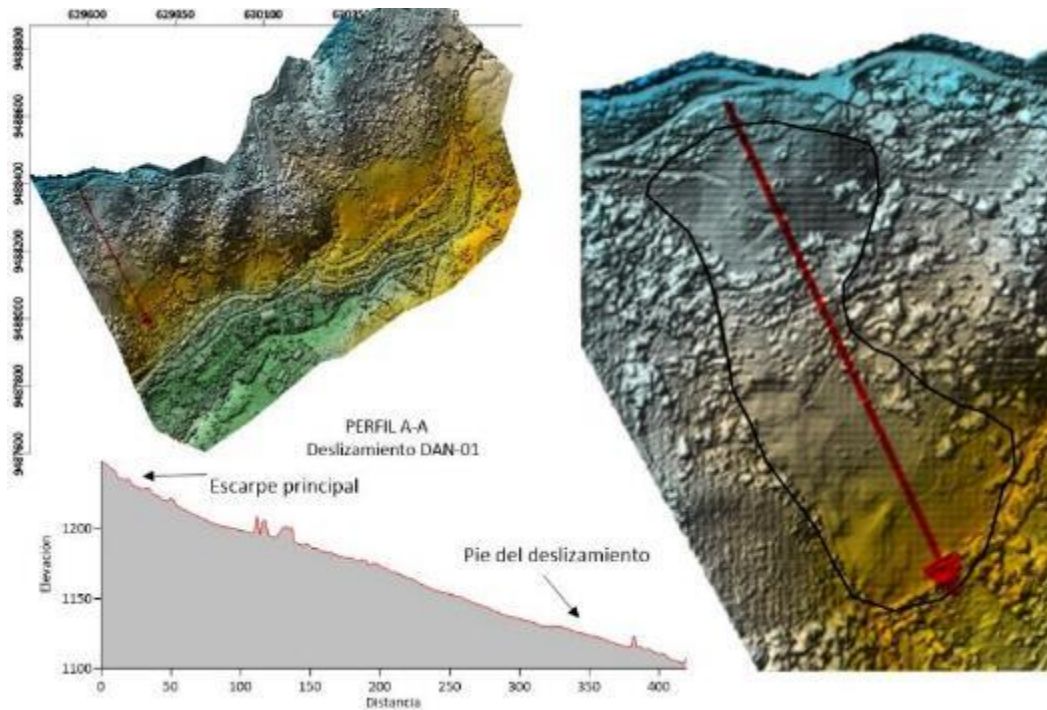
Las definiciones de los tipos de eventos y partes de un deslizamiento se adjuntan en el Anexo 02, se caracterizó la morfometría del escarpe y los desniveles o saltos de falla, llegando a determinar desplazamientos que varían de 1 m a 5 m de alto (figura 12).

**Figura 12.** Perfil longitudinal del deslizamiento antiguo en el sector Loja.

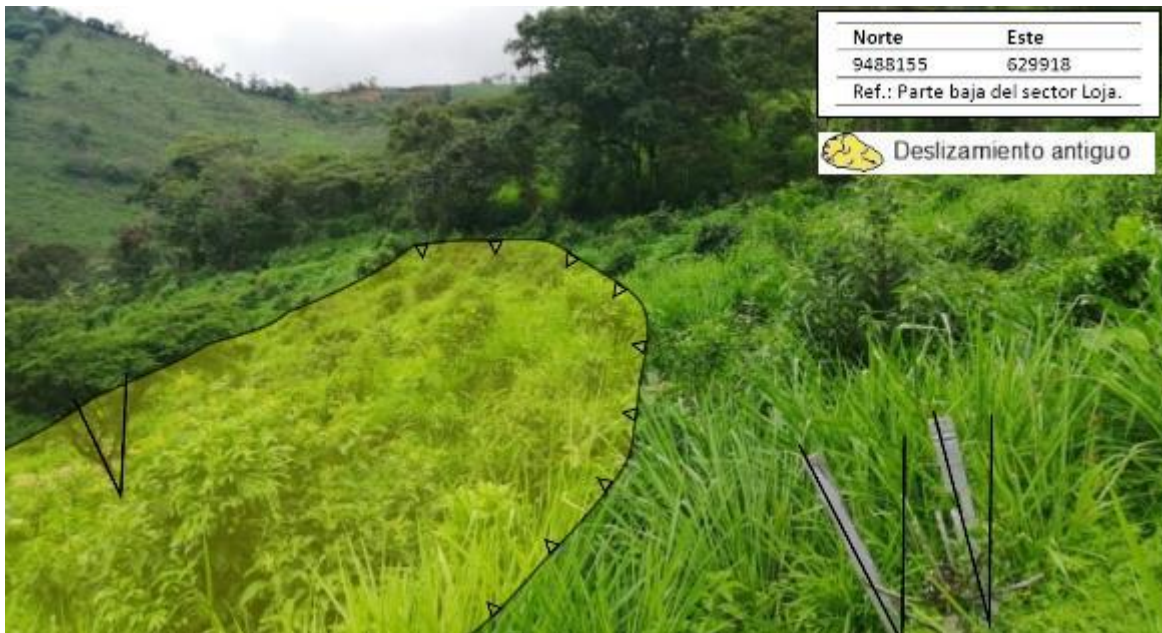
- La escarpa del deslizamiento de forma irregular, se encuentra muy próxima a la trocha carrozable Montero-Loja-Marmas Bajo en la cota 1207 m s.n.m., y se desplaza hasta los 1087 m s.n.m.
- El escarpe alcanza una longitud total de 213 m, el desnivel entre el escarpe y el pie de 120 m.
- El área afectada: 3.4 ha.
- El salto de falla principal mide 0.50 m a 2 m.
- Largo y ancho del deslizamiento de la zona afectada: 305 m y 117 m.
- Volumen desplazado: 34 391 m<sup>3</sup>.

**Figura 13.** Deslizamiento antiguo 02 próximo al área urbana de Montero.

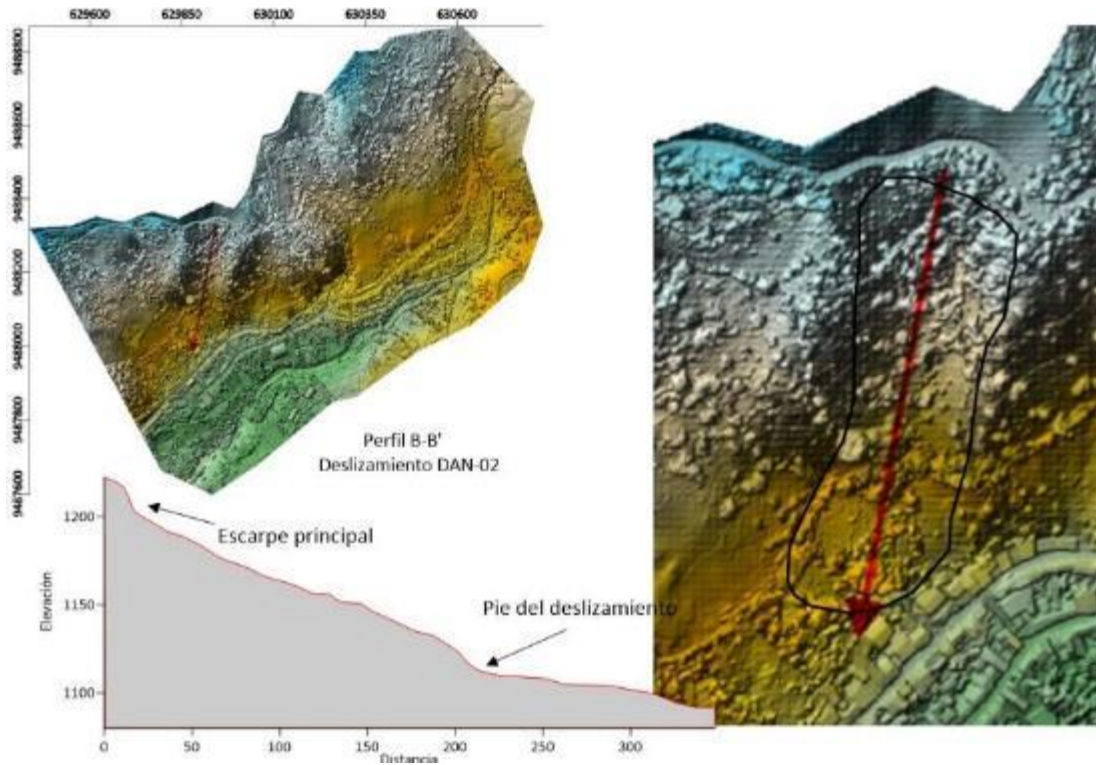
La abundante cobertura vegetal no permite observar el escarpe del deslizamiento, mediante perfiles transversales se determinó la morfometría del escarpe y los desniveles o saltos de falla, llegando a estimar desplazamientos que varían de 1 m a 1.50 m de alto (figura 14).

**Figura 14.** Perfil del deslizamiento DAN 02.

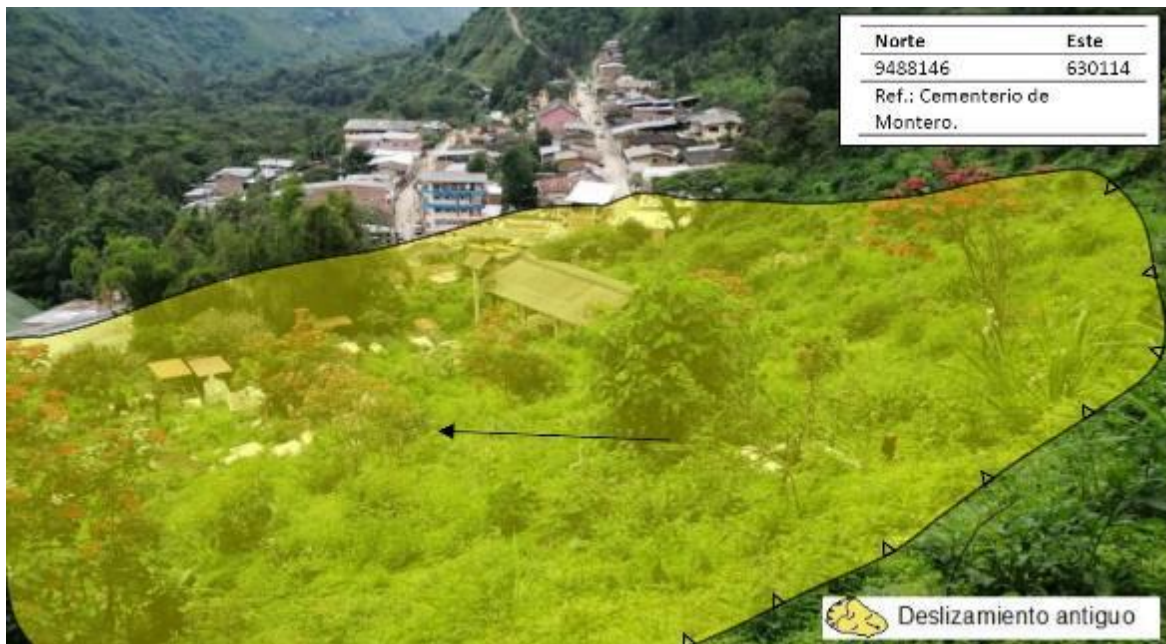
- La escarpa del deslizamiento de forma irregular, se encuentra próxima a la trocha carrozable Montero-Marmas Bajo en la cota 1202 m s.n.m., y se desplaza hasta los 1081 m s.n.m.
- El escarpe alcanza una longitud total de 314 m, el desnivel entre el escarpe y el pie de 121 m.
- El área afectada: 5 ha.
- El salto de falla principal mide 1 m a 2 m.
- Largo y ancho del deslizamiento de la zona afectada: 253 m y 315 m.
- Volumen desplazado: 75 111 m<sup>3</sup>.

**Figura 15.** Deslizamiento antiguo 03 próximo al área urbana de Montero.

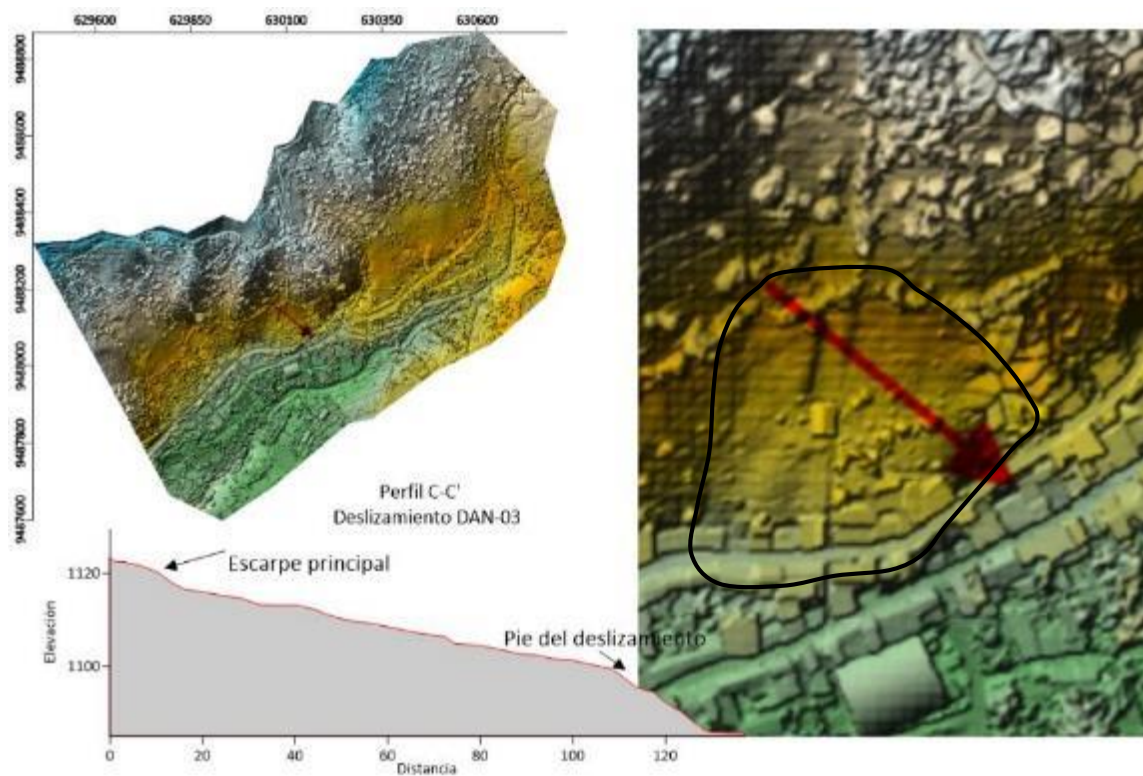
En el deslizamiento antiguo 03 se han visto mejores evidencias de los procesos ocurridos en la ladera y que afectaron varias viviendas, los desniveles se estimaron en más de 7 m (figura 16).

**Figura 16.** Vista en perspectiva del deslizamiento DAN-03.

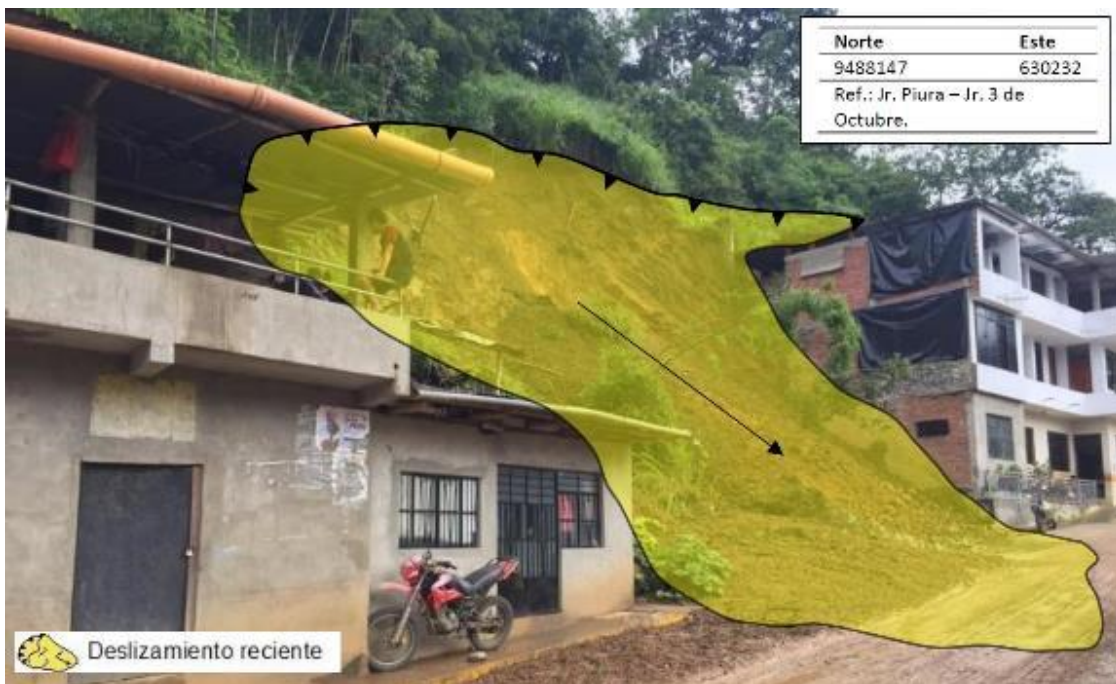
Estos deslizamientos se ubican en el área urbana de Montero, específicamente afectan a las viviendas ubicadas en el Jr. Piura intercepción con Jr. 3 de Octubre, este proceso afectó más de 0.2 ha de terrenos y 12 viviendas; además, futuras reactivaciones pueden causar daños a 105 m lineales de la vía asfaltada (figuras 17 y 18) y Anexo 01 (figura 42).

- Escarpa principal de forma alargada, se encuentra en la cota 1106 m s.n.m. y el pie a los 1088 m s.n.m
- La longitud total del escarpe llega 97 m de longitud, el desnivel entre el escarpe y el pie del deslizamiento es de 18 m.
- El área afectada: 0.2 ha.
- La superficie de falla es rotacional.
- El salto de falla principal mide 10 m.
- Largo y ancho del deslizamiento: 23 m y 98 m.
- Volumen desplazado: 3 049 m<sup>3</sup>.
- Se muestran evidencias de procesos retrogresivos.

**Figura 17.** Deslizamiento DR-01 que afecta a 12 viviendas y que llega hasta el Jr. Piura.

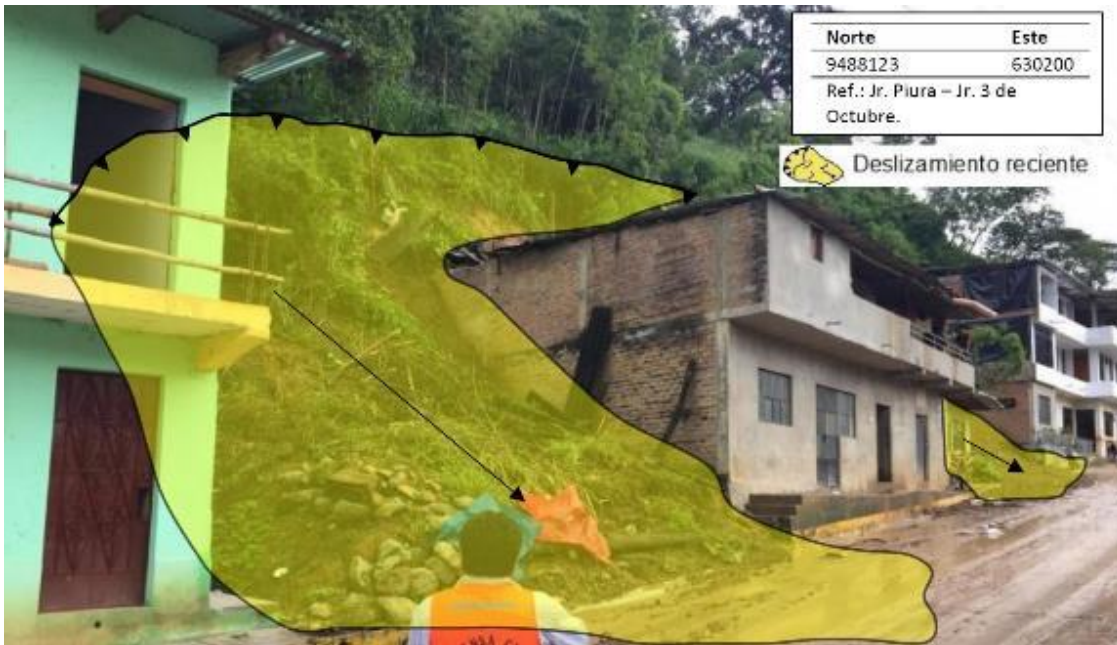
**Figura 18.** Viviendas de la calle Piura afectadas por la caída de los materiales provenientes del deslizamiento DR-01.

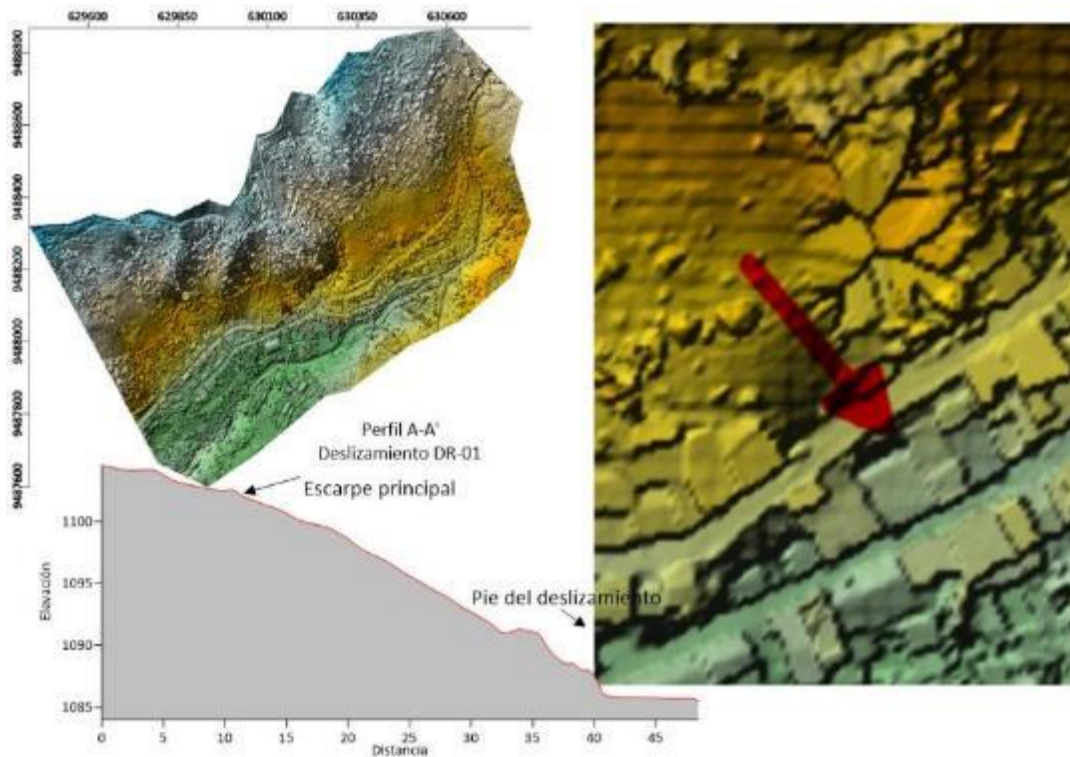
La morfometría del escarpe y los desniveles o saltos de falla, tienen desplazamientos que varían de 10 m a 15 m de alto, el material desplazado ha llegado a cubrir la calle Piura y el ancho de la vía de hasta 4 m (figuras 19 y 20).

**Figura 19.** Vista y perfil del escarpe principal del deslizamiento DR-01.

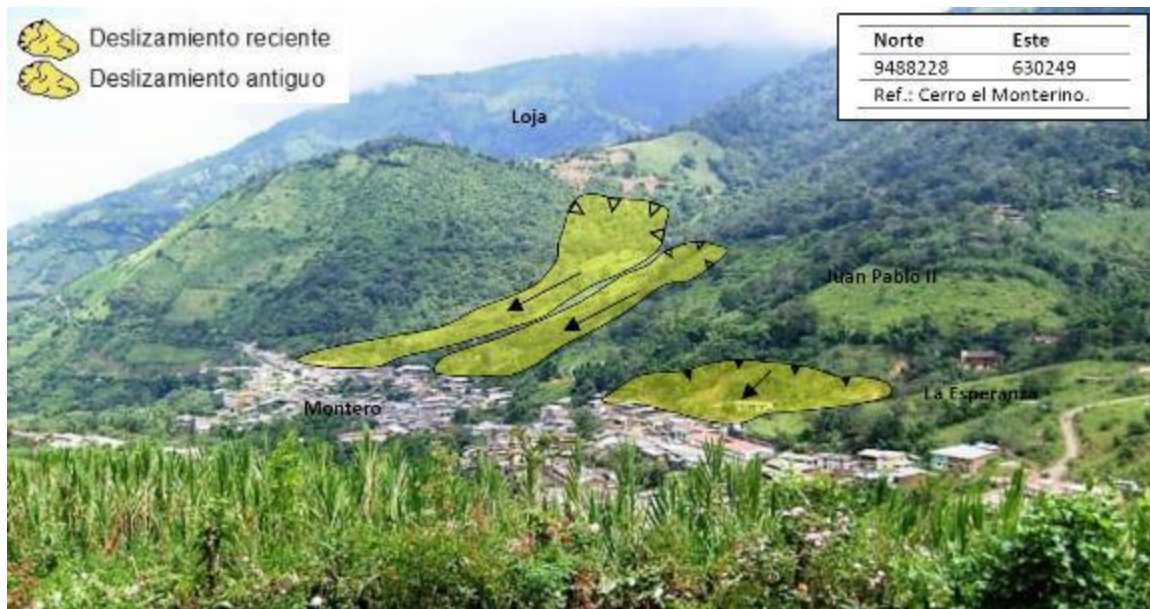
**Figura 20.** Vista panorámica de los deslizamientos antiguos y el deslizamiento reciente.

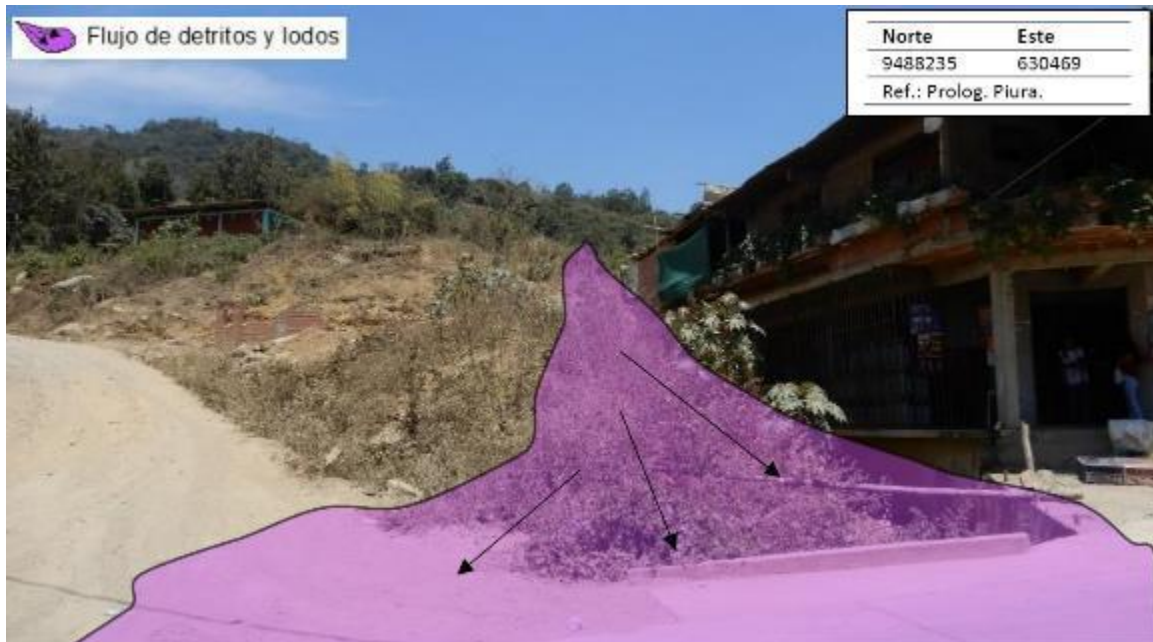
Los flujos de detritos y lodos, definidos así por el contenido mixto de grueso y fino de la masa transportada conformada por bloques, clastos, gravas y sedimentos limo arcillosos con arenas (figura 21).

**Fotografía 21.** Cauce de la quebrada La Esperanza donde ocurrió el flujo el 25 marzo del 2017.

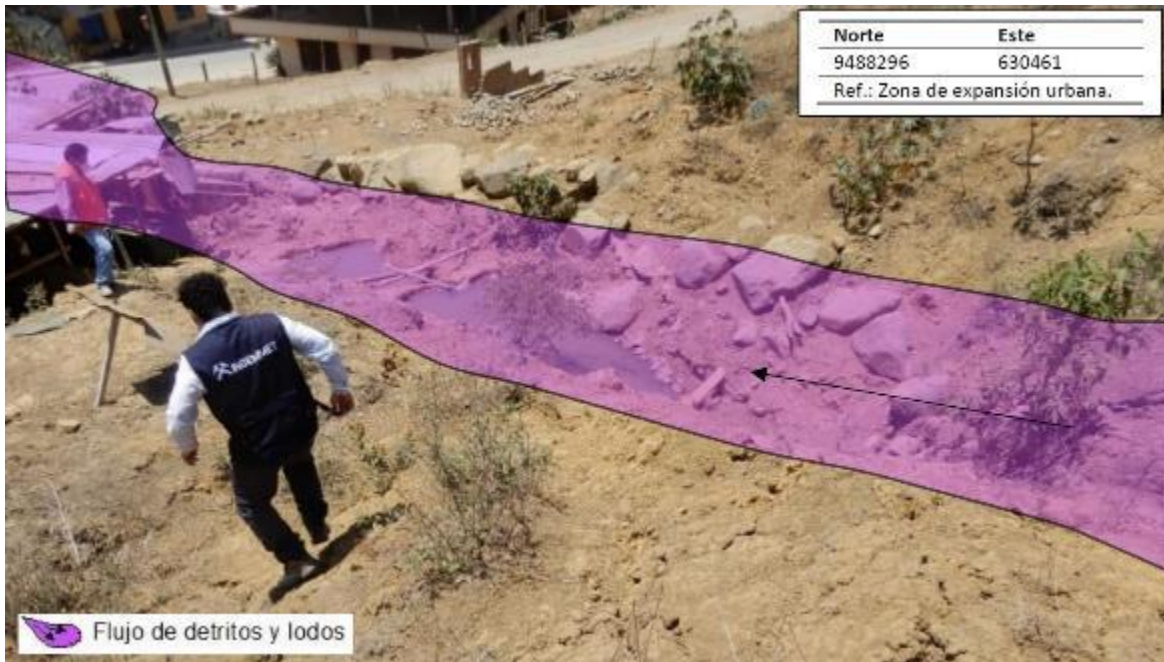
En el cauce de la quebrada La Esperanza se cartografiaron bloques de hasta 2 m de diámetro que provienen de antiguos deslizamientos que transportaron gran cantidad de materiales y rocas (figura 22).

**Figura 22.** Bloques de gran tamaño en el cauce y abanico de la quebrada La Esperanza.

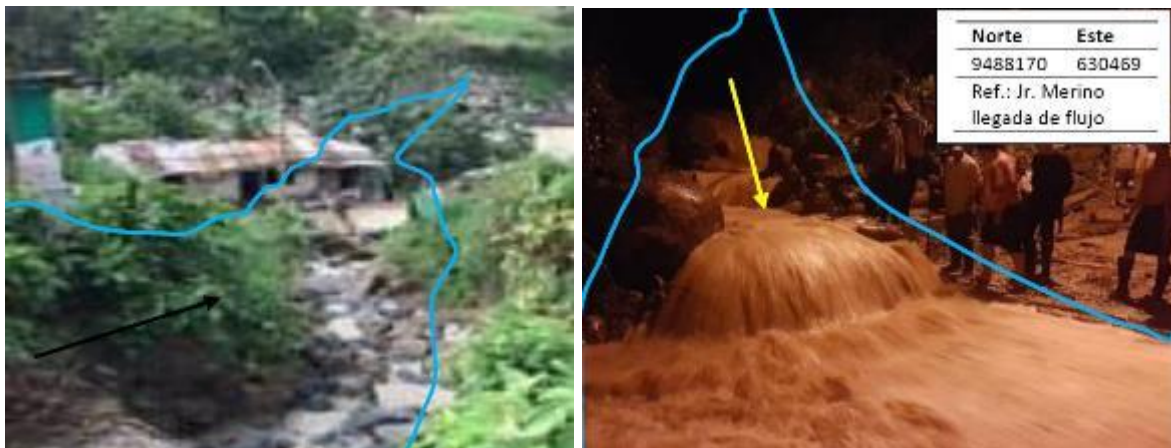
El flujo tuvo una fase líquida que afectó varias viviendas ubicadas entre las calles Prolongación Piura y Jr. Merino hasta la quebrada Marmas, los sedimentos se dispersaron y el agua ingreso a varias viviendas (figura 23).

**Figura 23.** Vista aguas abajo y aguas arriba de la quebrada La Esperanza.

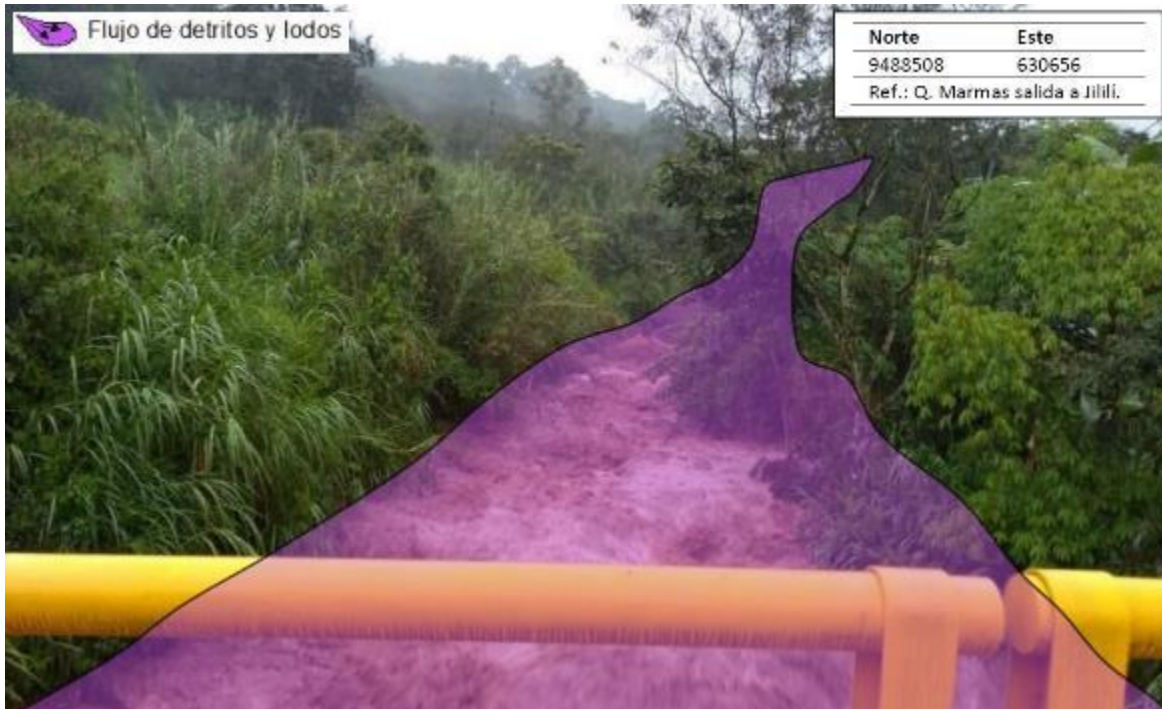
Los flujos de detritos tuvieron un gran porcentaje de materiales granulares y gruesos, este tipo de eventos geodinámicas son los más destructivos debido al tamaño de los bloques arrastrados (figura 24).

**Figura 24.** Quebrada Marmas en la crecida del mes de marzo del 2017.

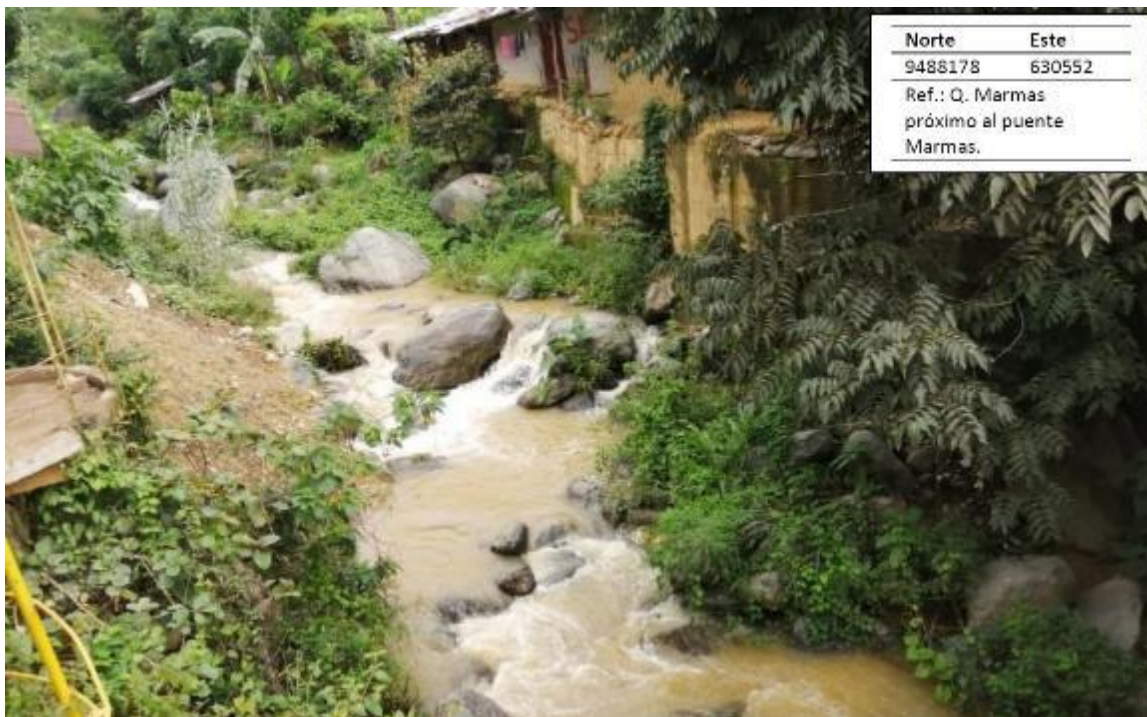
En el cauce de la quebrada Marmas se cartografiaron bloques de hasta 2 m de diámetro que provienen de antiguos deslizamientos que transportaron gran cantidad de materiales y rocas (figura 25).

**Figura 25.** Cauce de la quebrada Marmas con muros de contención en la margen derecha.

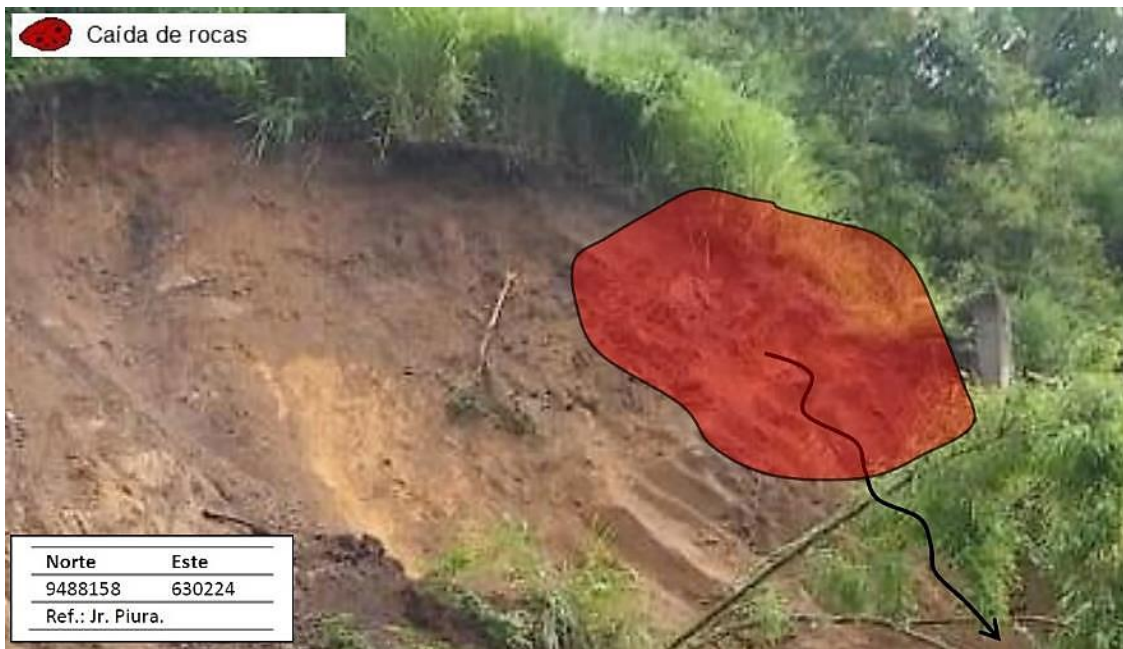
- En total la zona afectada alcanza 3.4 ha.
- Largo y ancho de zona de caída: 14 m y 25 m.
- El volumen de los materiales es variable al tamaño de los bloques.
- Tamaño de bloques o clastos: 0.25 a 0.50 m de diámetro.

**Figura 26.** Zona de caídas de rocas y suelos en el Jr. Piura.

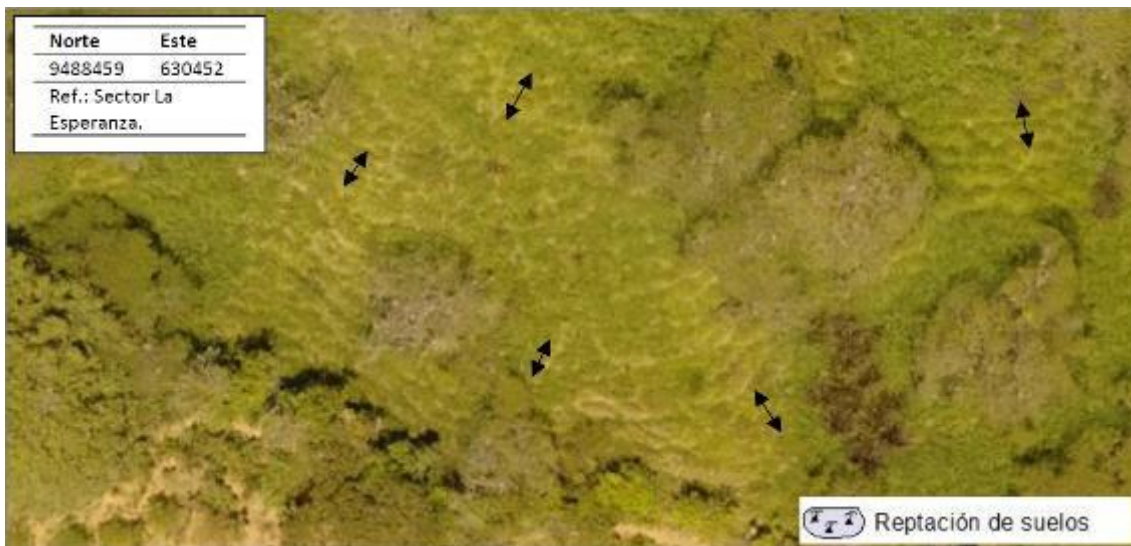
- En total la zona afectada alcanza 8.2 ha, la dirección principal de desplazamientos se encentra de norte a sur y de noroeste a sureste.
- Se pueden diferenciar ondulaciones en el relieve y agrietamientos en la ladera.
- Existen desgarros de cobertura vegetal, típicos estiramientos de raíces superficies o sub superficiales de vegetación.
- Saturación y remoción de suelo superficial producida por escorrentía en temporada de lluvias.

**Figura 27.** Vista de relieves con evidencia de reptación y las estrías de deformación.

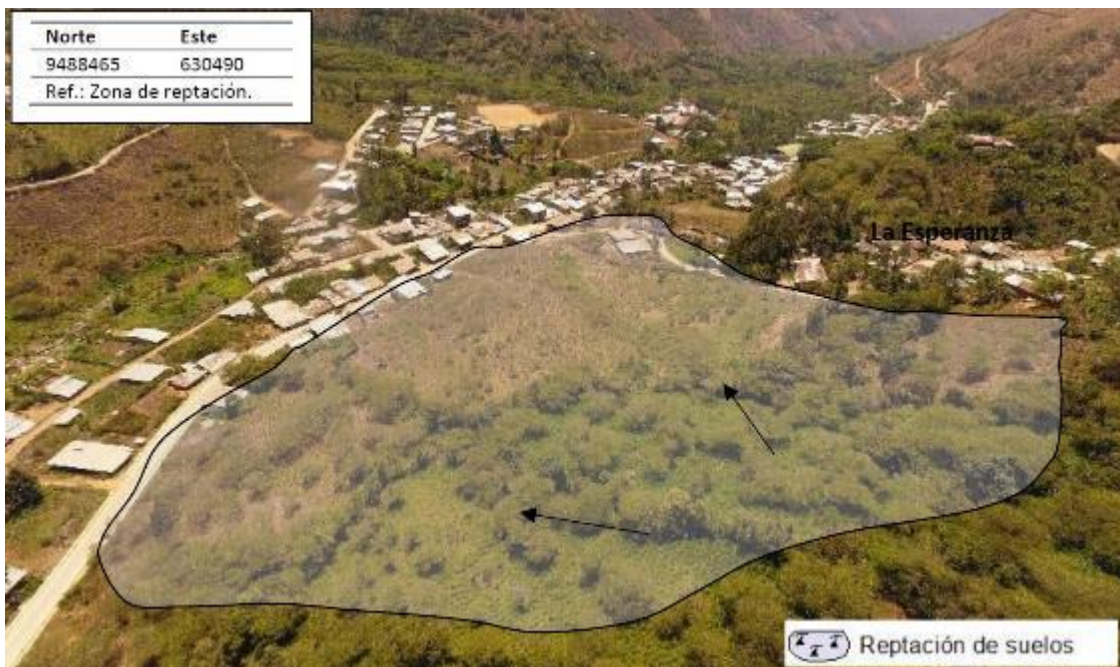
**Figura 28.** Vista panorámica del sector La Esperanza con problemas de reptación.

La zona afectada por reptación está clasificada como área de expansión urbana para el distrito de Montero, los procesos de reptación en muchos casos son precursores de procesos de remoción más grandes y violentos como los deslizamientos.

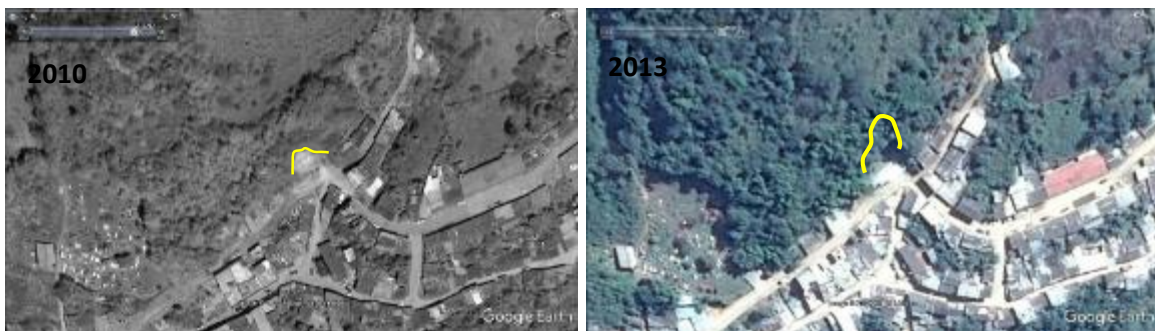
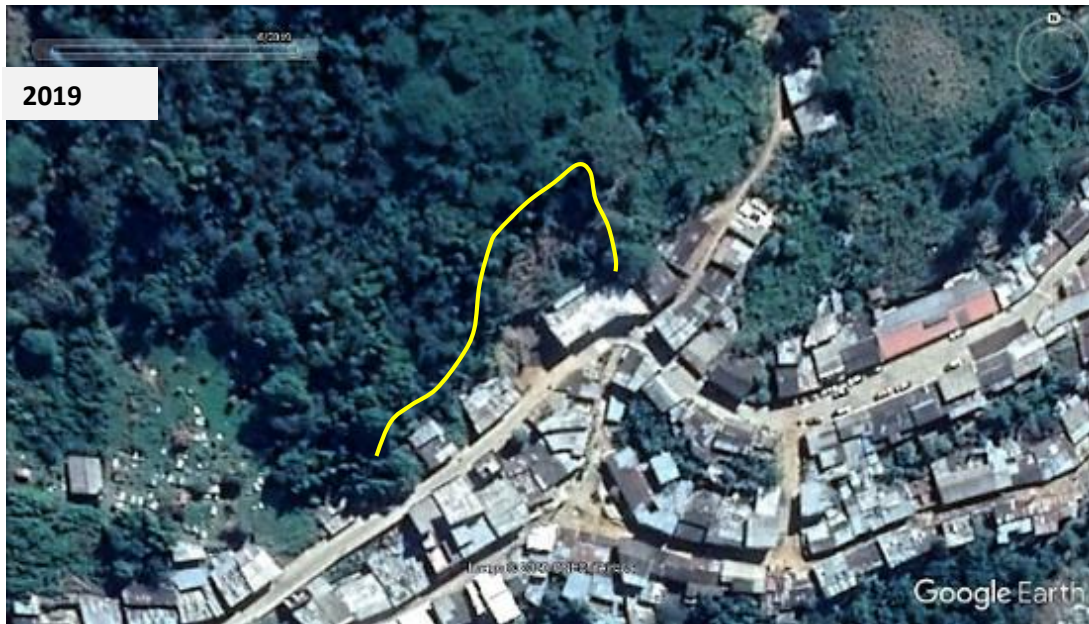
**Figura 30.** Imágenes satelitales del deslizamiento DR-01, años 2010, 2013 y 2019.

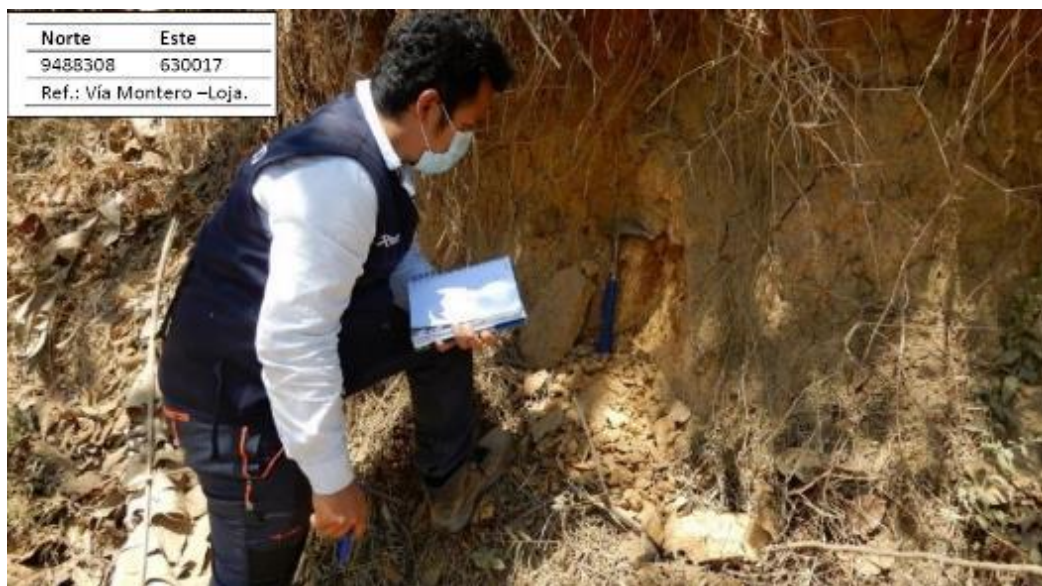
Los tipos de rocas que afloran en la zona de estudio están conformados por calizas lodolíticas y margas intercaladas con niveles tobáceos, estos afloramientos se encuentran muy fracturados e intensamente meteorizados. Estas rocas de naturaleza sedimentaria, tienen un alto grado de descomposición, se parten en fragmentos con un simple golpe de martillo y en algunos casos se desboronan a presión manual. El intenso fracturamiento favorece la acumulación de agua entre los espacios y las aberturas de las rocas, los taludes se muestran húmedos (figuras 31 y 32).

**Figura 31.** Margas muy fracturadas, mediante prueba de martillo se fracturan con facilidad.

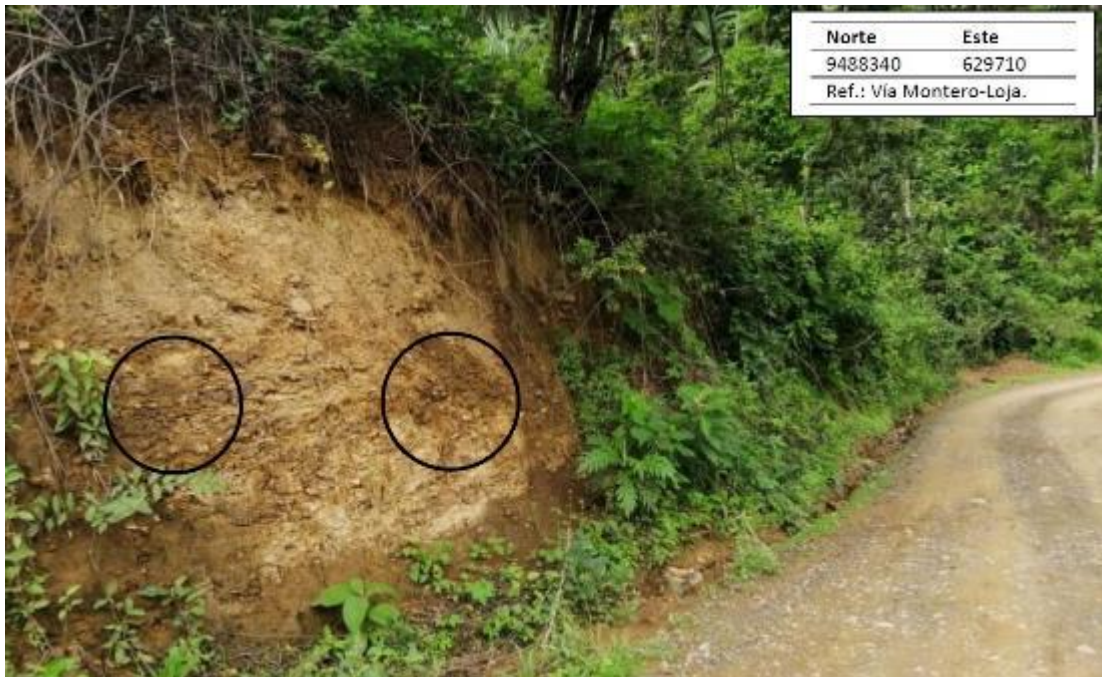
**Figura 32.** Presencia de humedad alta en afloramientos de calizas y margas.

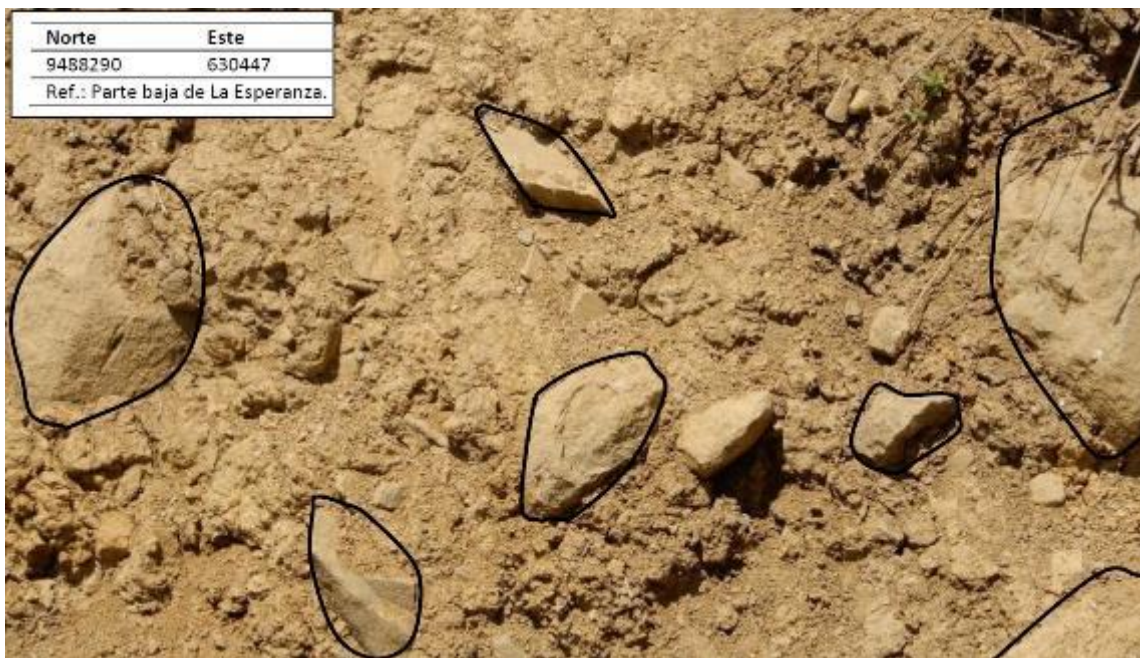
La cobertura Cuaternaria está conformada por clastos y gravas retrabajadas de granulometría angulosa a subredondeada, están distribuidas de forma caótica lo que evidencia la ocurrencia de antiguos procesos de remoción en masa con procesos violentos. La matriz de los depósitos está conformada por un material limo y arenoso, estas capas forman un medio poroso por donde se infiltra el agua y sobresatura los sedimentos (figura 33).

**Figura 33.** Gravas y clastos angulosos a subredondeados.

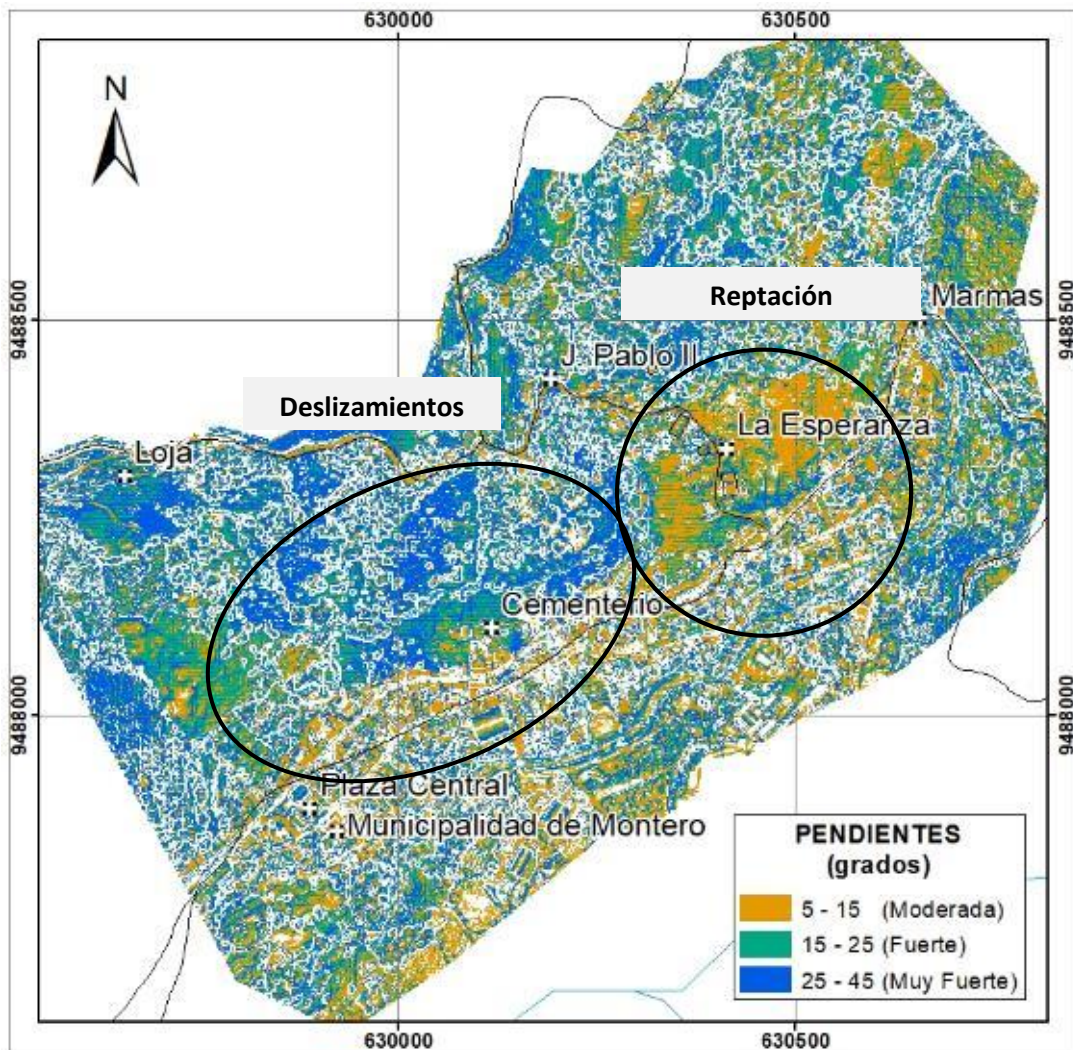
**Figura 34.** Vista panorámica de las zonas afectadas por deslizamientos.

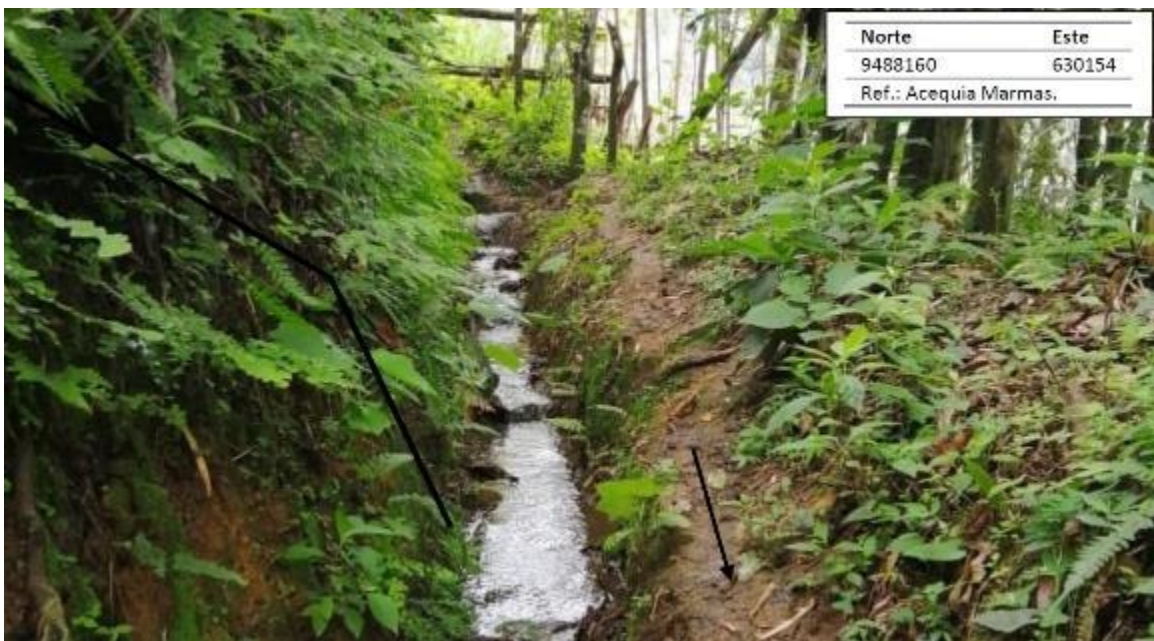
La acequia Marmas conduce agua desde el sector Marmas Alto hacia el sector Loja Bajo, alcanza una longitud total de 1.2 km, el tramo completo de esta acequia se encuentra sin revestir, con régimen de tipo permanente abastece de agua a las partes bajas de Montero y además sobre satura los materiales permitiendo la infiltración del agua al subsuelo (figura 35).

**Figura 35.** Acequia Marmas de régimen permanente sin revestimiento.

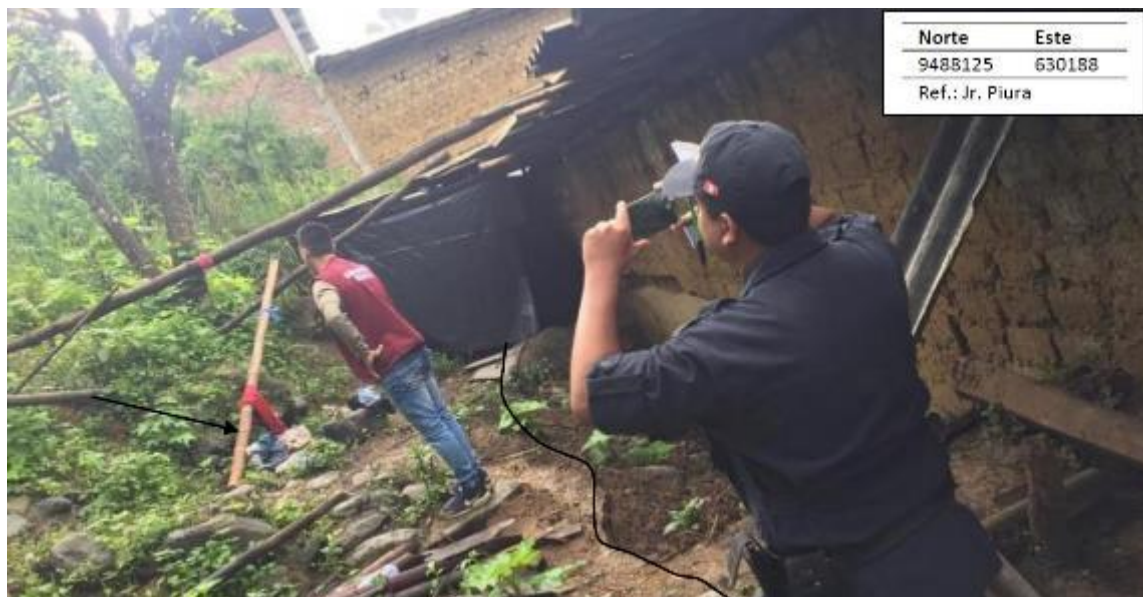
**Figura 37.** Vivienda afectada por deslizamientos y flujos.

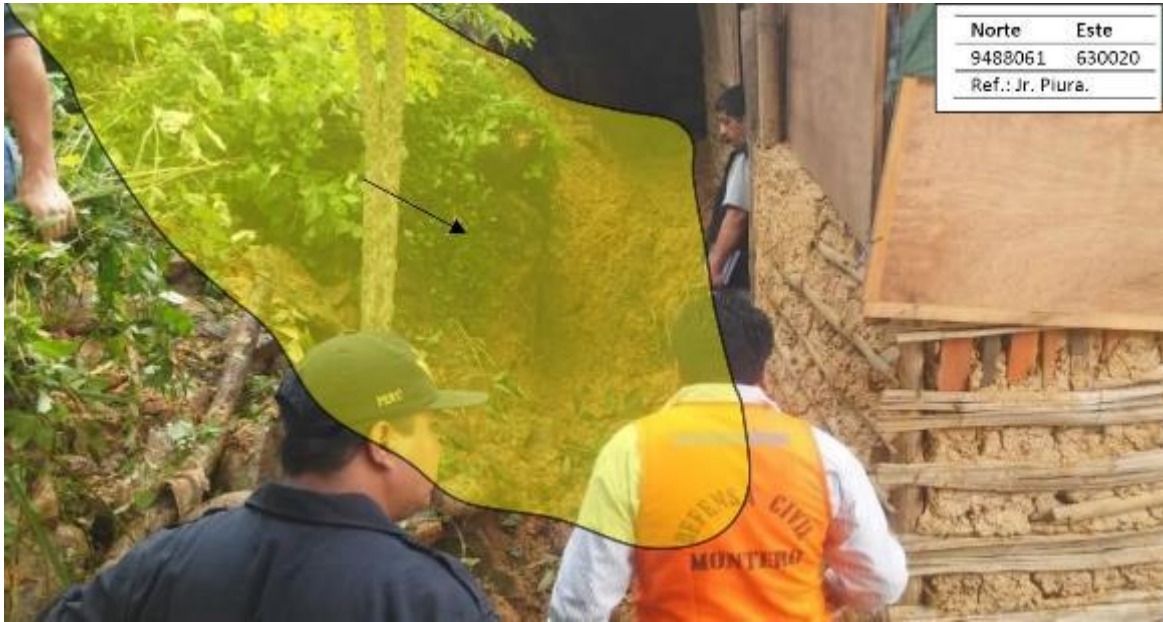
**Figura 38.** Materiales deslizados ingresaron a la vivienda de material rústico.
