**Informe Técnico N° A7130**

# EVALUACIÓN DE PELIGROS GEOLÓGICOS POR MOVIMIENTOS EN MASA EN EL ÁREA URBANA DE MONTERO, SECTOR LOJA Y LAS QUEBRADAS JUAN PABLO II, LA ESPERANZA Y MARMAS

Región Piura  
Provincia Ayabaca  
Distrito Montero

MARZO  
2021

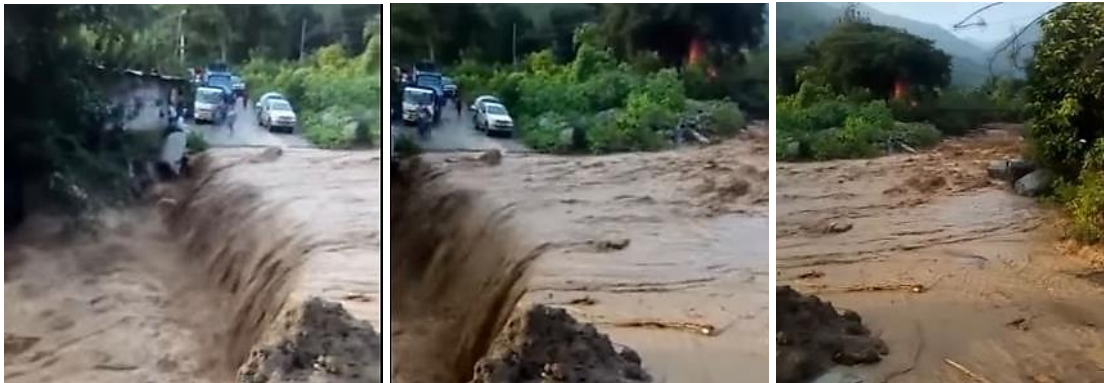
**Fotografía 05.** Vía de comunicación Montero – Jililí en las coordenadas 9487894N y 631076E.

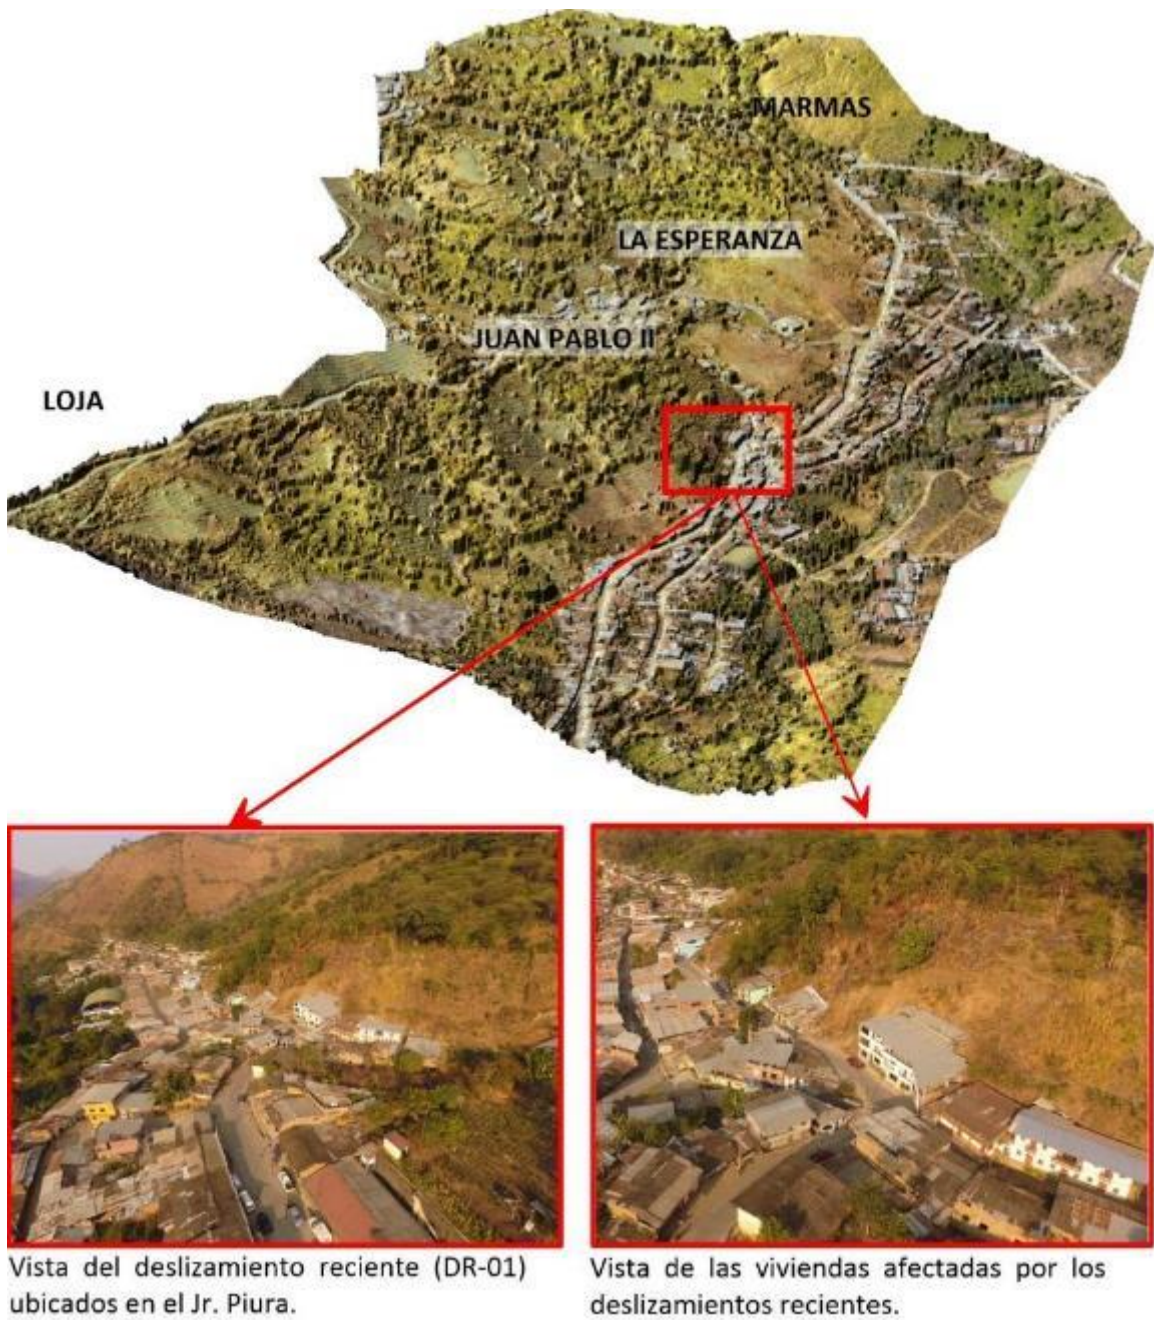
**Figura 42.** Vista del deslizamiento reciente en el Jr. Piura.
