**Informe Técnico N° A7101**

# EVALUACIÓN DE PELIGROS GEOLÓGICOS DEL ASENTAMIENTO HUMANO ARAHUAY

Región Cusco  
Provincia Calca  
Distrito Santiago

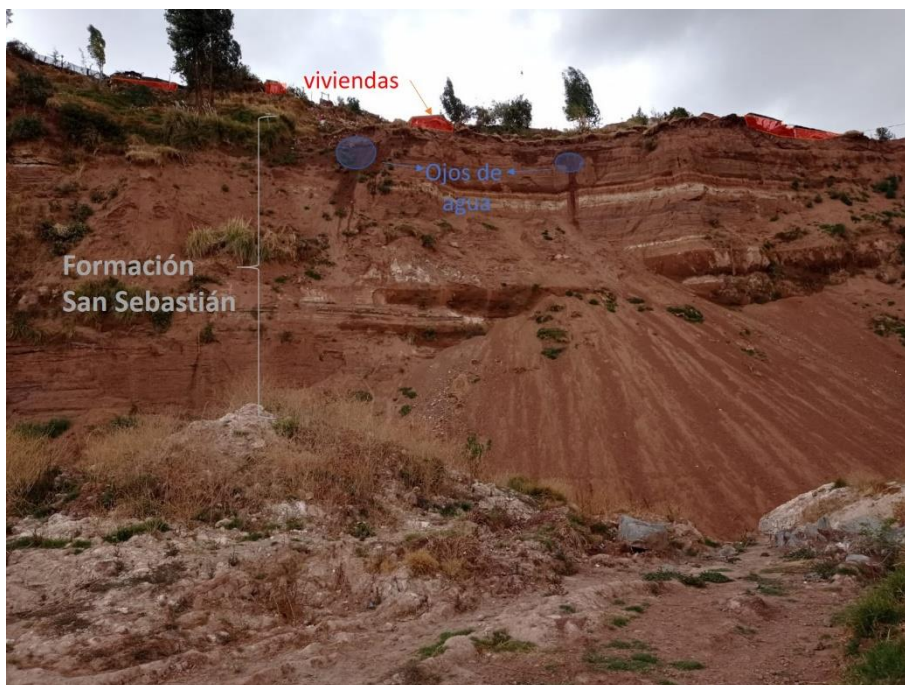
**Figura 03.** Vista tomada en coordenadas UTM (GWS184-Zona 19s) E 178161; N 8501779. Se aprecia la ladera compuesta por la Formación San Sebastián; en la parte alta, las viviendas del A.H. Arahuy que fueron afectadas por el deslizamiento. Foto tomada en la orilla izquierda del río Huancaro.

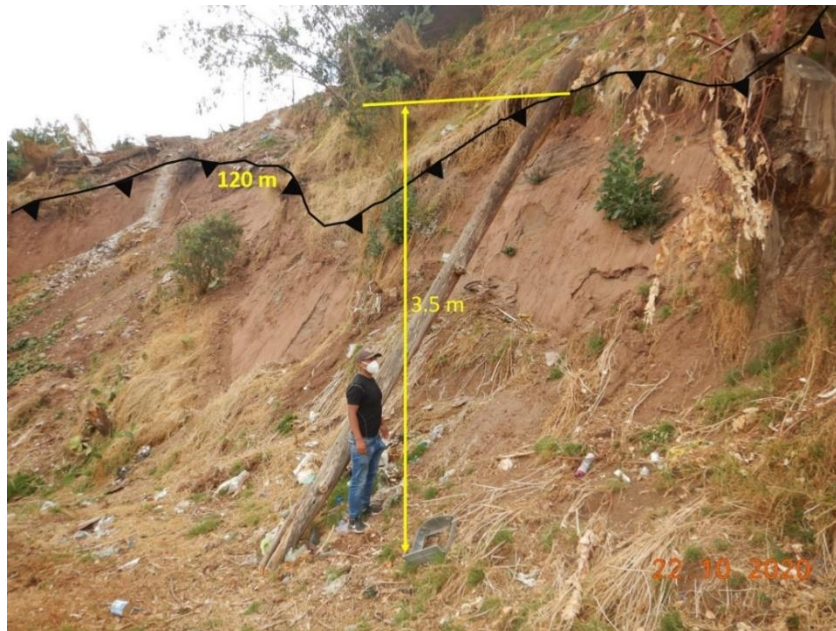
El deslizamiento rotacional del A.H. Arahuay tiene las siguientes características y dimensiones (figura 10):

- Ancho promedio de la zona de arranque: 90 m
- Forma de la superficie de rotura: cóncava
- Diferencia de altura aproximada de la corona a la base del deslizamiento: 63 m
- Dirección (azimut) del movimiento: N 05°
- Área del deslizamiento: 5 976 m<sup>2</sup>
- Volumen aproximado de material colapsado: 80 000 m<sup>3</sup>
- Produjo el represamiento del río Huancaro, por lo cual se tuvo que realizar la limpieza del cauce (fotografía 1).

**Figura 10.** Se aprecia la escarpa y el salto principal del deslizamiento con sus respectivas medidas.

- d) El deslizamiento es de tipo rotacional con presencia de grietas retrogresivas que indica su avance, también aproximadamente cuenta con un volumen de 80 000 m<sup>3</sup>, el ancho es de 90 m y la altura es de 63 m, de los cuales una parte de este material llegó a obstruir el río Huancaro.

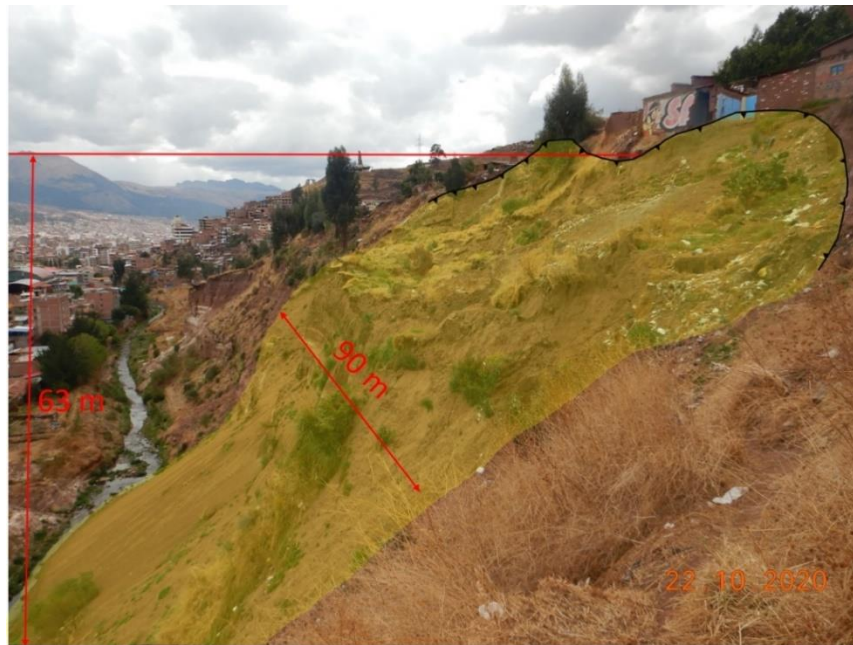
**Figura 11.** Vista tomada en coordenadas UTM (GWS184-Zona 19s) E 178080; N 8501707. Se aprecia el cuerpo del deslizamiento (ancho) y la altura desde la corona hasta el pie del deslizamiento con sus medidas respectivas en la parte baja el cauce del río Huancaro.

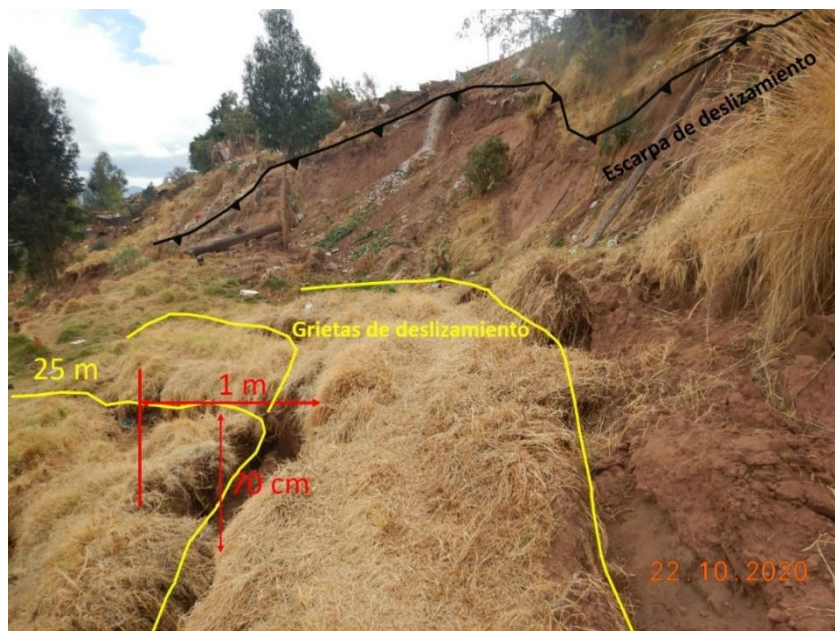
**Figura 12.** Vista tomada en coordenadas UTM (GWS184-Zona 19s) E 178114; N 8501706. Se puede apreciar las grietas transversales que se presentan dentro del deslizamiento, con las medidas principales de la grieta mayor.

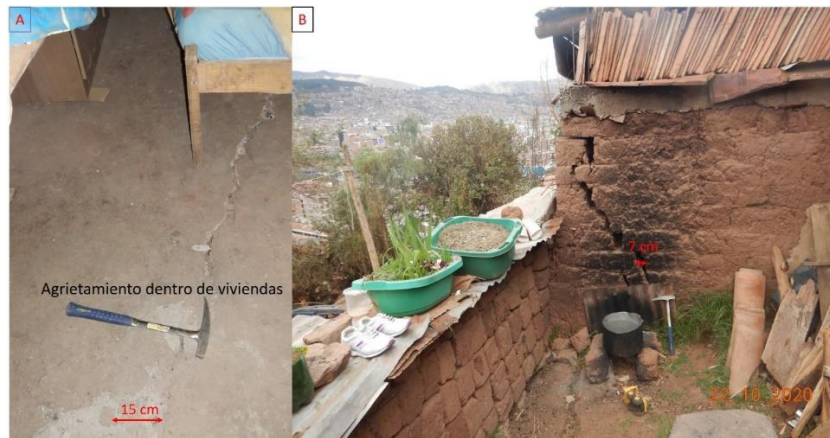
**Figura 13.** Vista de la figura B tomada en coordenadas UTM (GWS184-Zona 19s) E 178138; N 8501681. Se aprecia presencia de grietas retrogresivas ubicadas fuera del deslizamiento, que afectan pisos y paredes de las viviendas del sector.

Las viviendas de la manzana C del Asentamiento Humano Arahúy fueron afectados por un deslizamiento, en más proporción el lote C-21 quedando con la vivienda colapsada, además, los lotes C-20, C-17, C-16, C-15, C-14, C-13, C-12 y C-11 presentan grietas en los muros y pisos y es por donde pasan las grietas retrogresivas de este deslizamiento.

- A) Por el periodo de lluvias presente, es de urgencia la reubicación de las viviendas de la manzana C del Asentamiento Humano Arahua , principalmente las viviendas afectadas por las grietas como efecto del deslizamiento que son los lotes C-21, C-20, C-17, C-16, C-15, C-14, C-13, C-12 y C-11 y posteriormente la totalidad de la manzana de acuerdo el avance del deslizamiento.

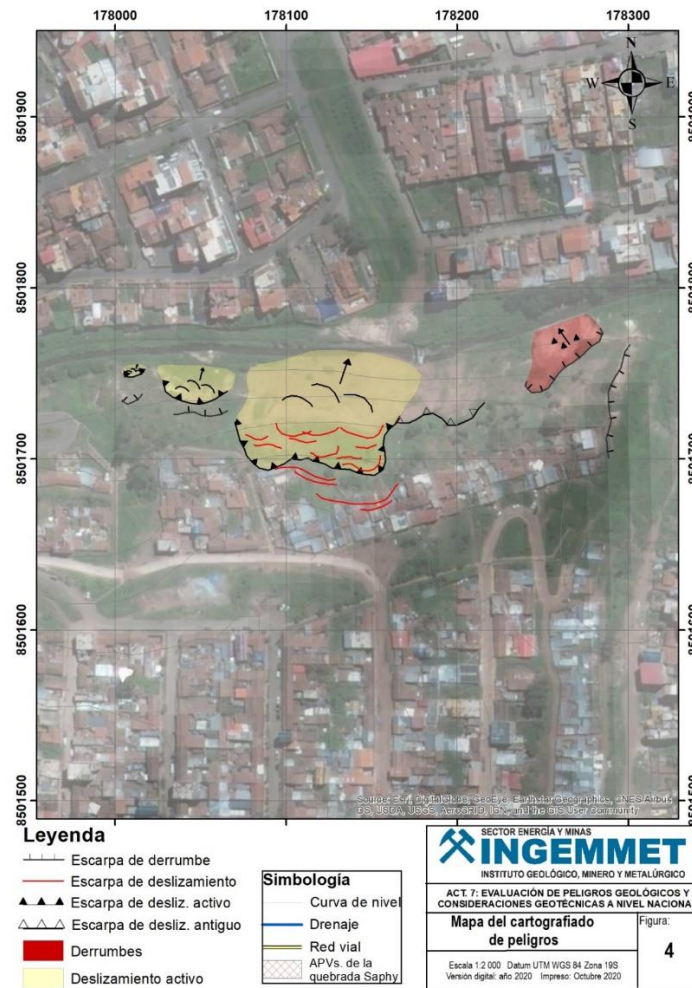
**Figura 14.** Mapa del Cartografiado de peligros del deslizamiento y derrumbe que afectan al A.H. Arahuay.

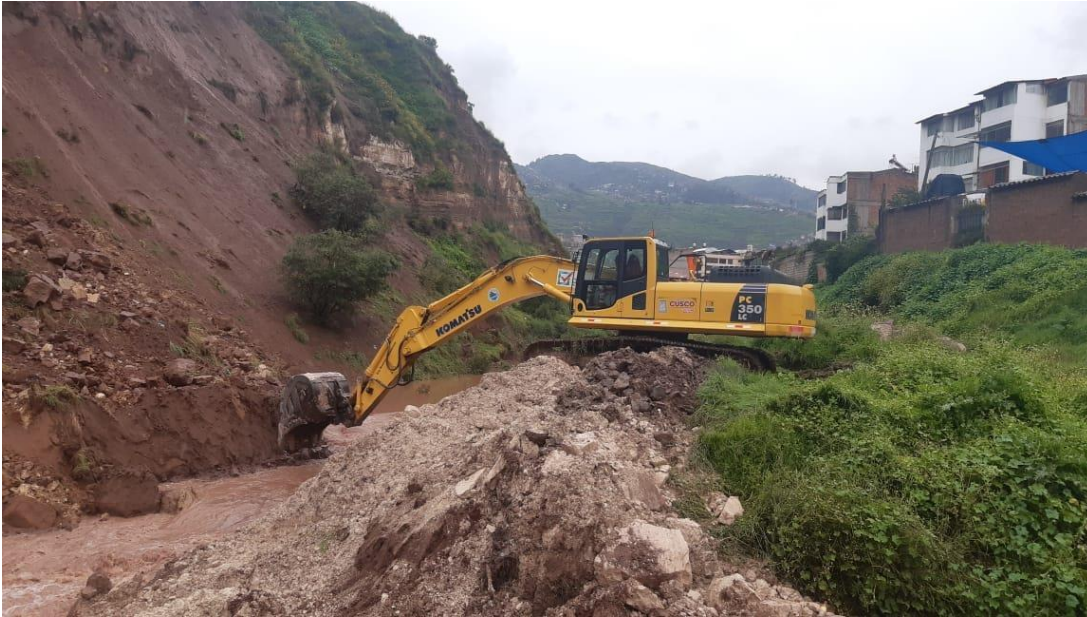
**Fotografía 1.** Limpieza del cauce del río Huancaro, ejecutado por el Gobierno Regional de Cusco, extraído de la página de Facebook (Cusco Noticias News Cusco).

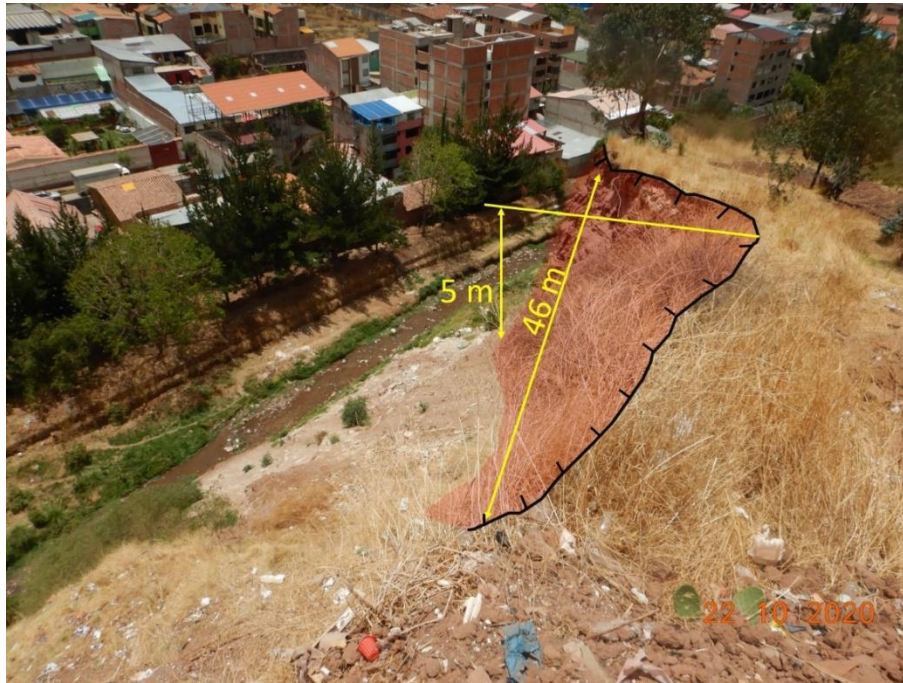
- Ancho promedio de la zona de arranque: 46 m
- Forma de la superficie de rotura: irregular
- Diferencia de altura aproximada de la zona de arranque a la base del derrumbe: 5 m
- Dirección (azimut) del movimiento: N 350°

- Volumen aproximado de material colapsado: 230 m<sup>3</sup>

**Figura 15.** Vista tomada en coordenadas UTM (GWS184-Zona 19s) E 178251; N 8501739. Derrumbe de detritos del sector noreste del A.H. Arahuay, se aprecia las medidas del derrumbe.

- e) El derrumbe de detritos tiene aproximadamente un volumen de 230 m<sup>3</sup> con un ancho de 46 m y una altura de 5 m, estos materiales no ocasionaron ninguna pérdida, pero con el tiempo si no cuenta con un tratamiento adecuado el derrumbe puede aumentar en magnitud y generar daños considerables.
