**INFORME TÉCNICO**

**INSPECCIÓN TÉCNICA DE PELIGROS GEOLÓGICOS POR MOVIMIENTOS EN MASA**  
**PROVINCIA DE ANGARAES**  
Sectoros Lircay, Ocopa-Pongos, Antaparco y Huanchuy

**DIRECCIÓN DE GEOLOGÍA AMBIENTAL Y RIESGO GEOLÓGICO**

**LIMA - PERÚ**  
**Mayo - 2010**

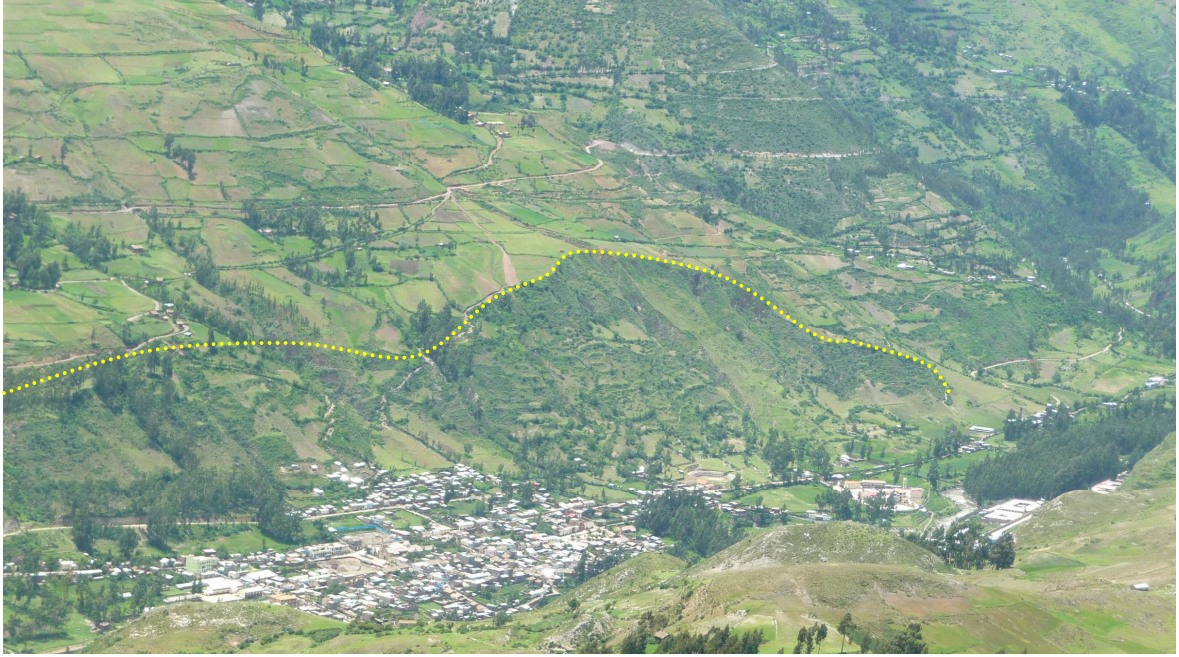
Dentro de las causas para la ocurrencia de la erosión de ladera (cárcava) se tiene: las precipitaciones pluviales intensas, el substrato rocoso fracturado, la escasez de vegetación y pendiente del terreno. Para la ocurrencia de hundimientos son: la naturaleza incompetente del suelo, el material de remoción antiguo acumulado, la precipitación pluvial intensa, la infiltración de agua y posible formación de cavernas por disolución de los carbonatos.

**Foto N° 3.** Escarpa principal del posible deslizamiento ubicado en el flanco Oeste del cerro Latapuquio, al pie de la ladera se observa el Barrio Pueblo Nuevo.

- En el barrio Pueblo Nuevo, para identificar la ubicación de las posibles cavernas, se debe realizar estudios geofísica especializada (Georadar, resistividad eléctrica, refracción sísmica, etc.).
- El hundimiento ubicado en la margen derecha de la quebrada Piscopampa, debe ser rellenado con material arcilloso después de realizar los estudios de geofísica.
- Para reducir los efectos de las aguas y flujos que discurren por el cauce de las cárcavas, se debe construir un sistema de drenaje en base a concreto respetando el cauce original de la cárcava.
- Se debe reforestar la ladera del cerro Latapuquio, principalmente los sectores afectados por procesos de erosión en cárcava.

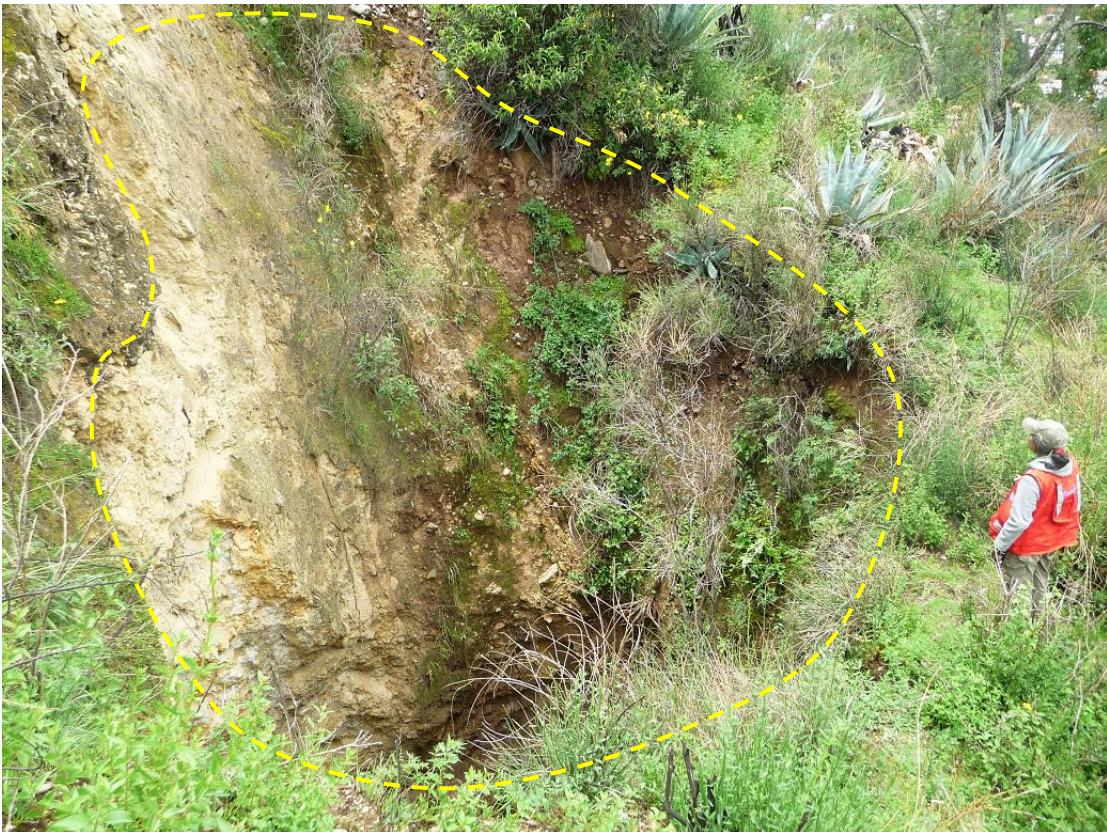
**Foto N° 4.** Hundimiento activo ubicado en la margen izquierda de la quebrada Piscopampa. Profundidad aproximada de 15 m y diámetro promedio de 7 m.

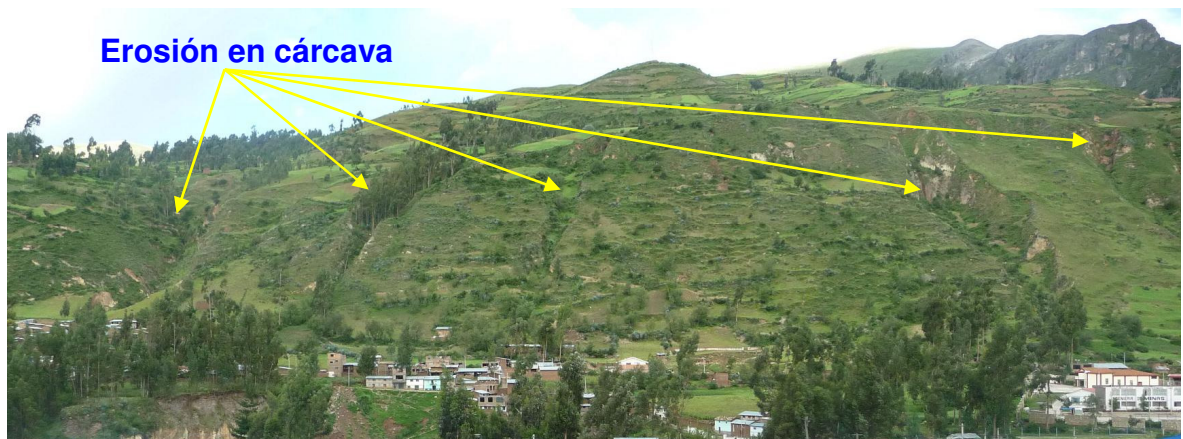
**Foto N° 5.** Flanco Oeste del cerro Latapuquio, afectado por la erosión en cárcava.

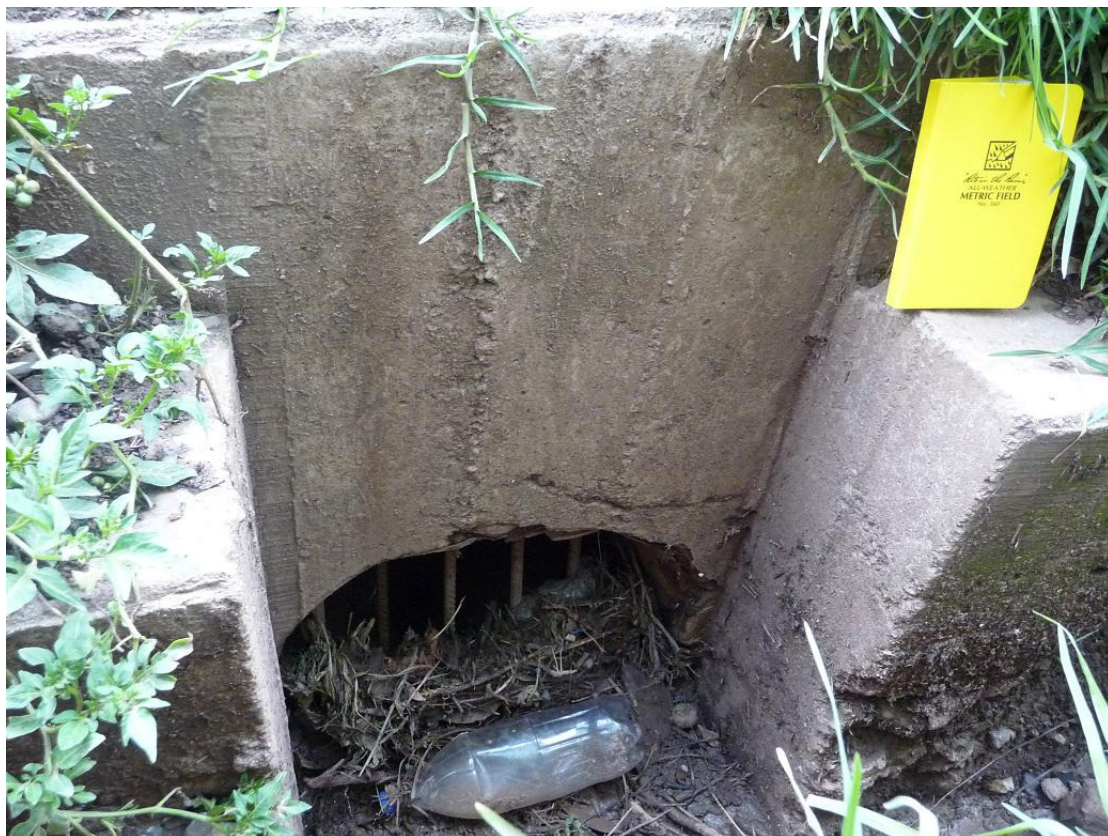
**Foto N° 6.** Comparación del tamaño del cuaderno (20cm) con el canal para drenar las aguas flujos de las cárcavas. Intersección del Jirón 6 de agosto y la vía de Evitamiento.

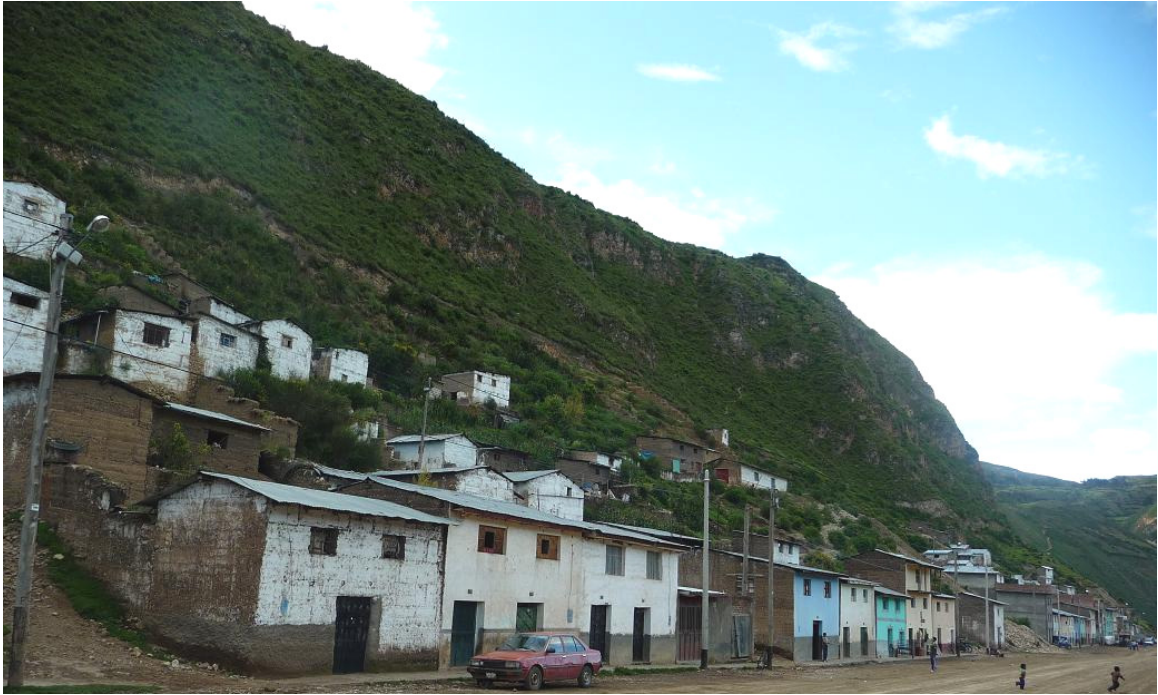
Las causas para la ocurrencia de caídas de detritos y derrumbes son: la roca fracturada, la pendiente del terreno (superior a 25°), las precipitaciones pluviales intensas, la actividad sísmica, la escasez de la vegetación, el material de remoción antiguo, el corte al pie de la ladera para la construcción de viviendas y calles.

**Foto N° 7.** Viviendas del barrio Bellavista, ubicado en la falda del cerro Huanchuco, construidas sobre depósitos de caídas de detritos.

- En la ladera del cerro Huanchuco, donde se localizan parte de las viviendas del barrio Bellavista, se debe realizar un estudio detallado de estabilidad de taludes.
- En el cauce de río Sicra, se debe realizar un estudio hidrológico-geotécnico para construir un sistema de defensa ribereña. Además se debe realizar la limpieza del cauce.
- Para evitar los efectos de las inundaciones y de la erosión fluvial no se debe construir viviendas al borde del cauce del río.

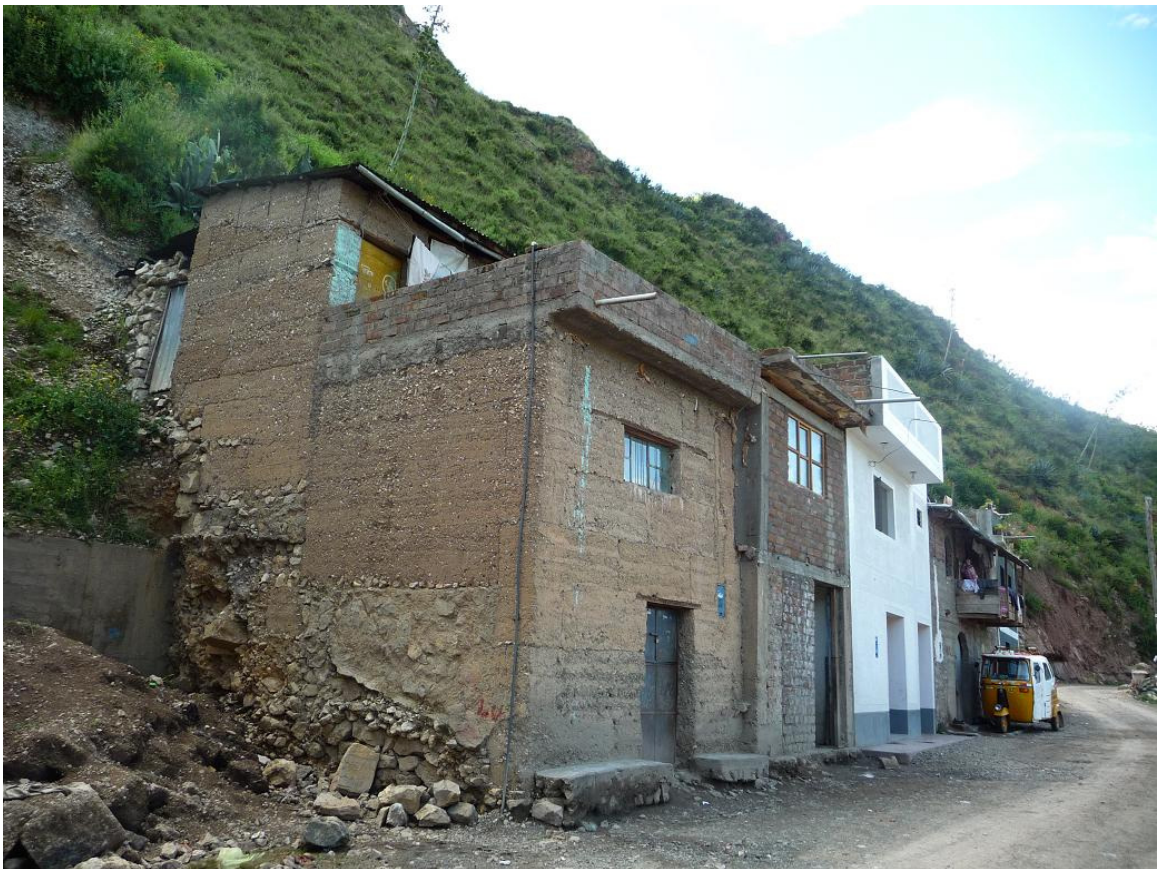
**Foto N° 8.** Ladera del cerro Huanchuco susceptible a derrumbes, la pendiente del terreno supera los 60°. Sector Prologación Sucre (Barrio Bellavista).

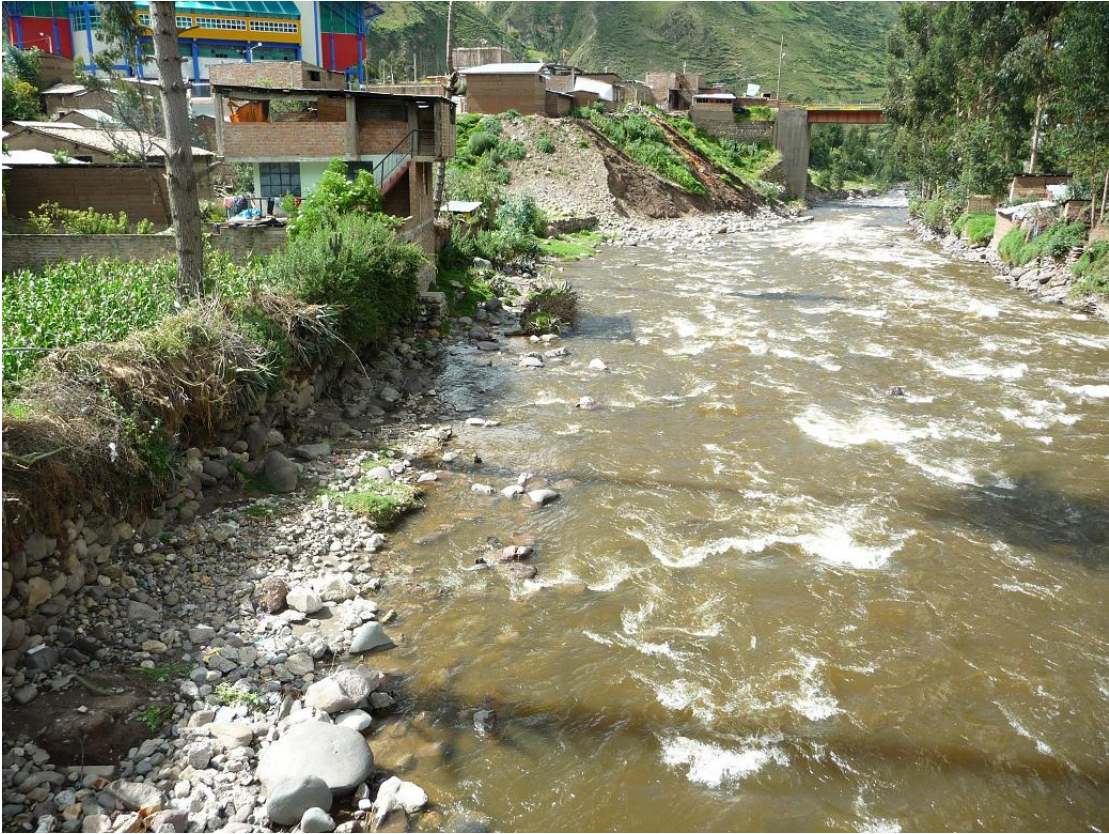
**Foto N° 9.** Margen izquierda del río Sicra (paralela al Jirón Ocoña) susceptible a inundaciones y erosión fluvial.

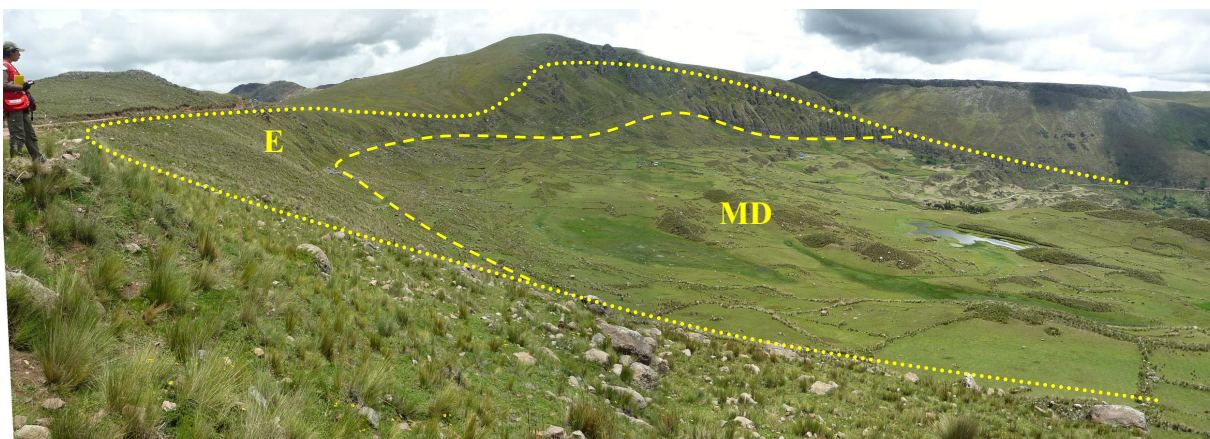
Las posibles para que ocurran reactivaciones en la zona son: la presencia de bofedales en los sectores de Escalera Pata y Escalera Cucho, los cuales saturan los suelos y rocas, también se tiene la naturaleza incompetente del suelo, presencia de material de remoción antiguo, las precipitaciones pluviales intensas, el agua subterránea (infiltraciones), la pendiente del terreno y la escasez de vegetación.

**Foto N° 10.** Vista panorámica de la escarpa del deslizamiento (E) y parte de la masa deslizada (MD).

- Geológicamente los suelos afectados por el deslizamiento antiguo (226 ha), donde se encuentra asentada la población Pongos, no son recomendables para la construcción de viviendas.
- Desde el punto de vista geológico-geodinámico uno de los sectores propuesto para reubicar las viviendas de Pongos sería Ticranccapampa. Foto N° 14 y Figura N° 11.
- Para abastecer de agua al sector de Ticranccapampa (Sector propuesto para reubicar el poblado de Pongos) se debe realizar estudios de hidrológica.
- En el área afectada por el antiguo deslizamiento (226 ha) se debe construir un sistema de andenería rodeado de plantas nativas y puede ser usado para cultivos respetando la faja marginal de la quebrada Poncoshuayco.
- Para reducir el impacto de las filtraciones de agua, el riego de los terrenos de cultivo debe ser tecnificado.

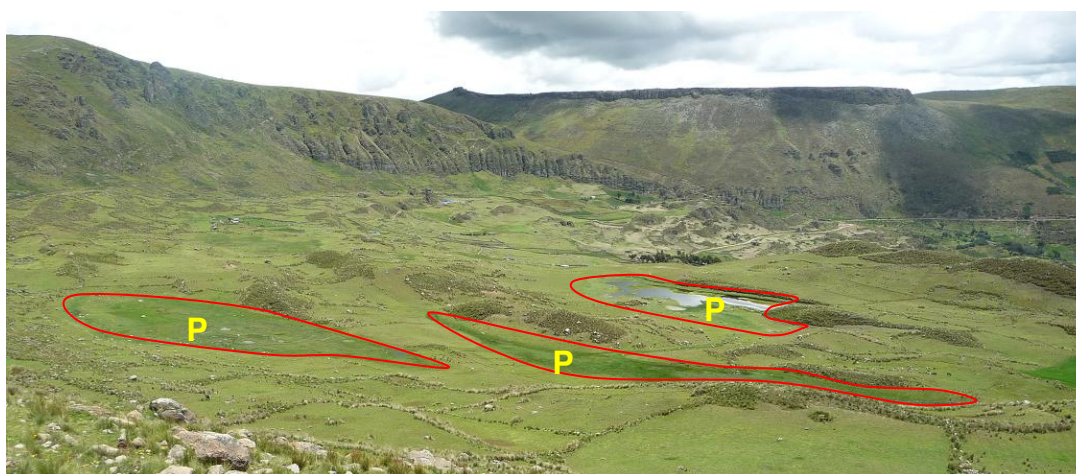
**Foto N° 11.** Presencia de pantanos en la masa deslizada. Sectores de Escalera Pata y Escalera Cucho.

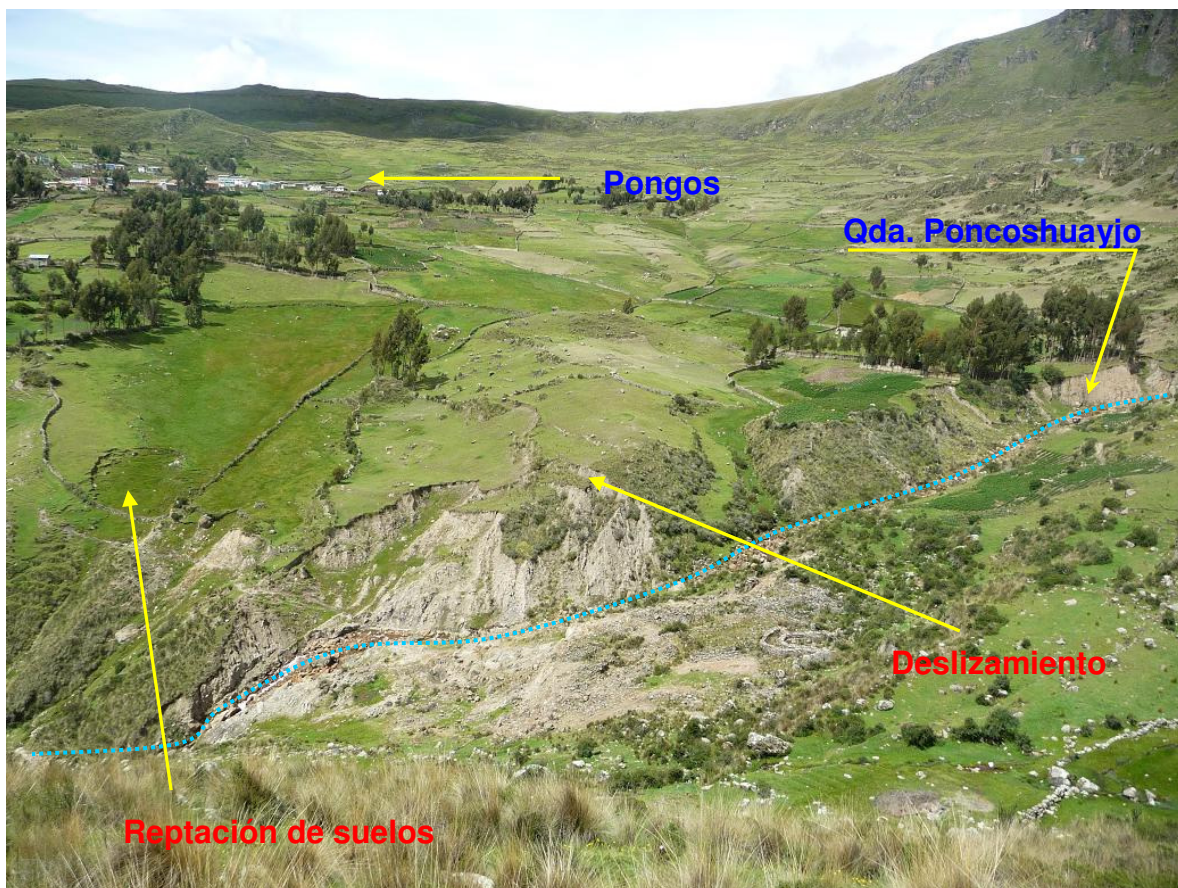
**Foto N° 12.** Se observa áreas afectadas por reptación de suelos y pequeños deslizamientos con escarpas irregulares discontinuas (margen derecha de la quebrada Poncoshuayjo).

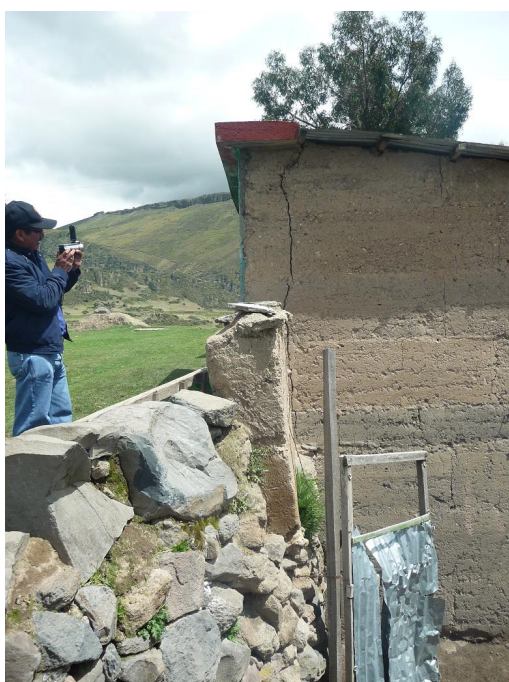
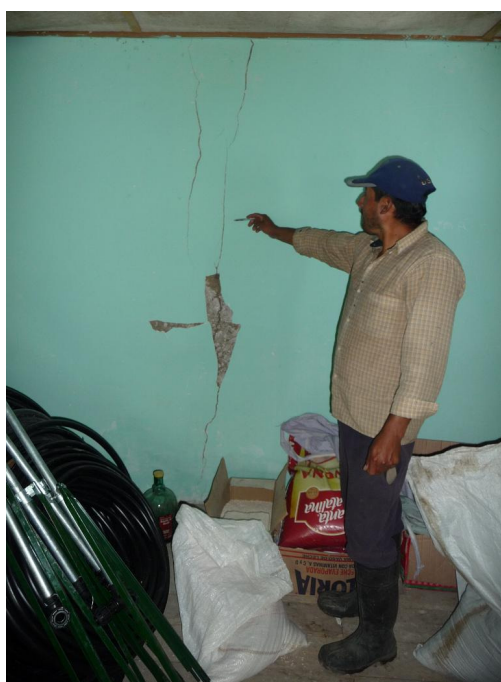
**Foto N° 13.** Rajadura en la pared de una de las viviendas de Ocopa.

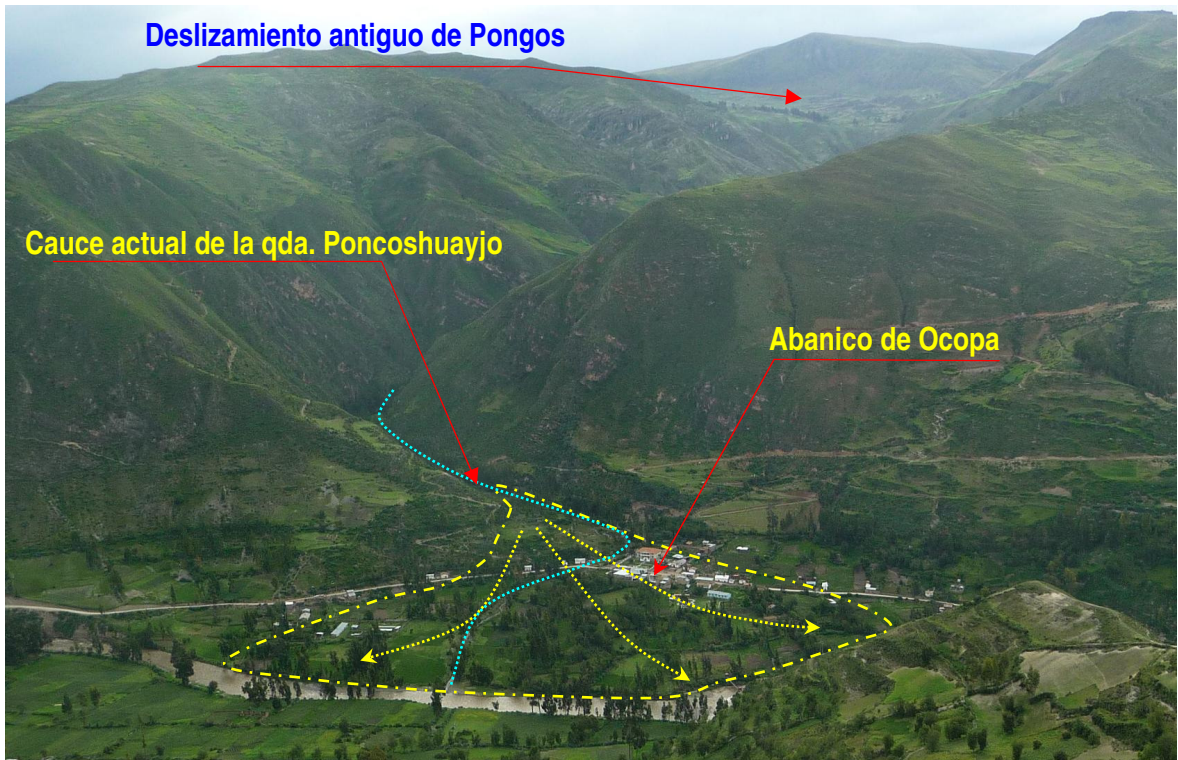
Foto N° 15. Vista panorámica del abanico proluvial (Flujo antiguo).

- Las áreas afectadas por los antiguos flujos, no son recomendables para la construcción de viviendas.
- Las viviendas construidas en la actualidad deben ser reubicadas para evitar futuros desastres.
- Los terrenos pueden ser usados solo para cultivos y en forma temporal siempre y cuando se realicen los siguientes trabajos de prevención: Limpieza, profundización y ampliación (ancho) del cauce de la quebrada Poncoshuayjo; construir defensa ribereña en base gaviones cimentados o rocas cimentado en ambas márgenes del cauce de la quebrada, ésta obra se debe realizarse desde donde el cauce de la quebrada cambia de dirección hasta la intersección del río Lircay.

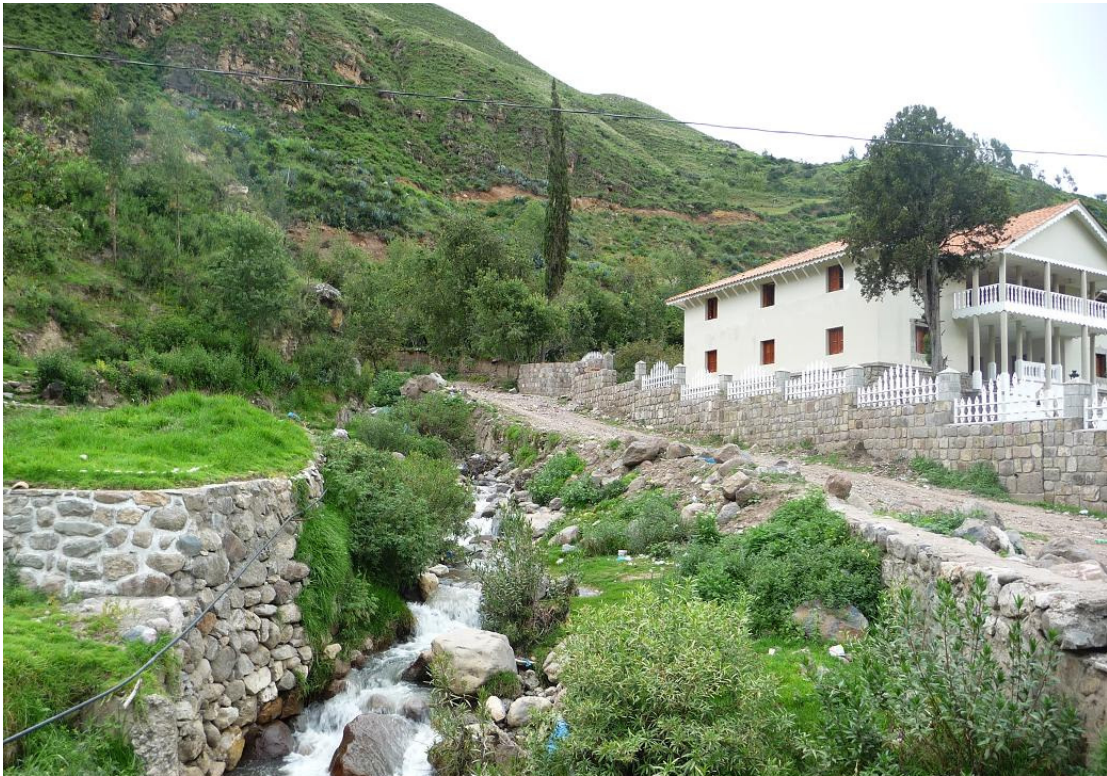
**Foto N° 17.** Cauce actual de la quebrada Poncoshuyjo, rellena de rocas. Sector Ocopa.

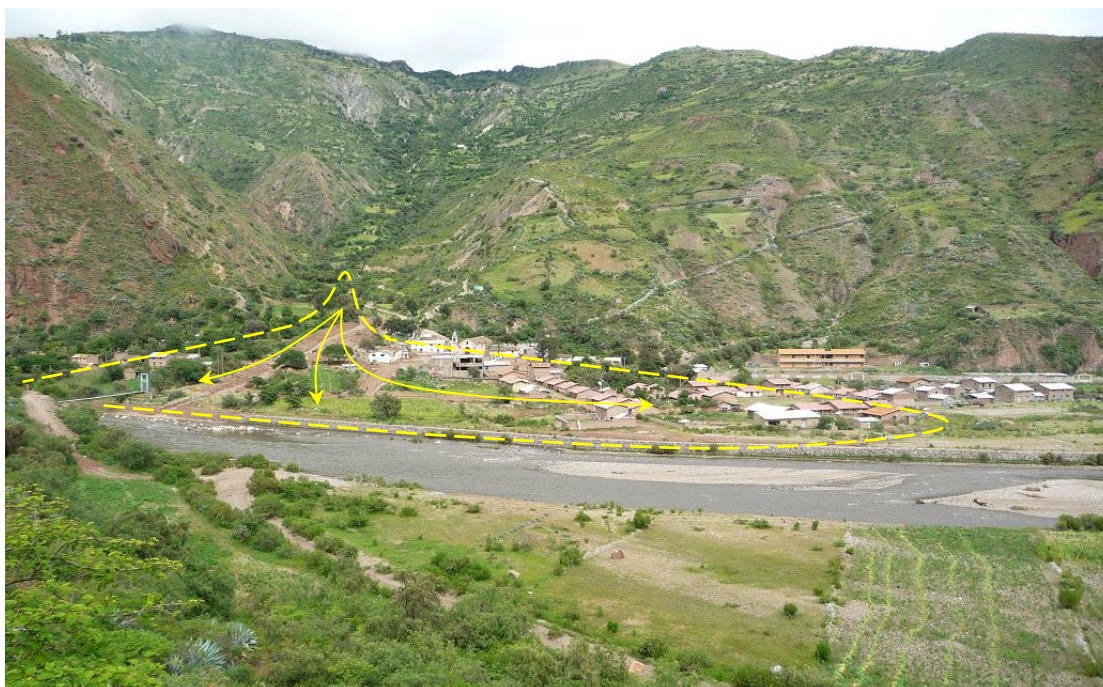
**Foto N° 19 a):** Vista panorámica de los depósitos de flujos antiguos que formaron el abanico donde está asentado el poblado de Antaparco.

- Las áreas afectadas por los antiguos flujos no son recomendables para la construcción de viviendas.
- Para reducir los efectos de los flujos de detritos (huaycos) se requiere un tratamiento de manera integral, es decir, desde donde se produce el impacto de la gota de lluvia y se inicia la erosión hasta donde se emplazan y distribuyen los materiales producto de la acción del flujo (reforestación en las zonas inestables, encauzamiento y canalización del cauce de la quebrada, construcción de gaviones transversales o diques de contención y dissipadores de energía ante huayco, entre otros).
- Para evita futuras construcciones de viviendas en los lugares susceptibles a inundaciones y erosión fluvial, se debe delimitar la faja marginal del río Lircay, para ello se debe emplear señalizaciones vistosas.
- Se realizar un estudio (costo – beneficio) para el cambio de Capital del Distrito.

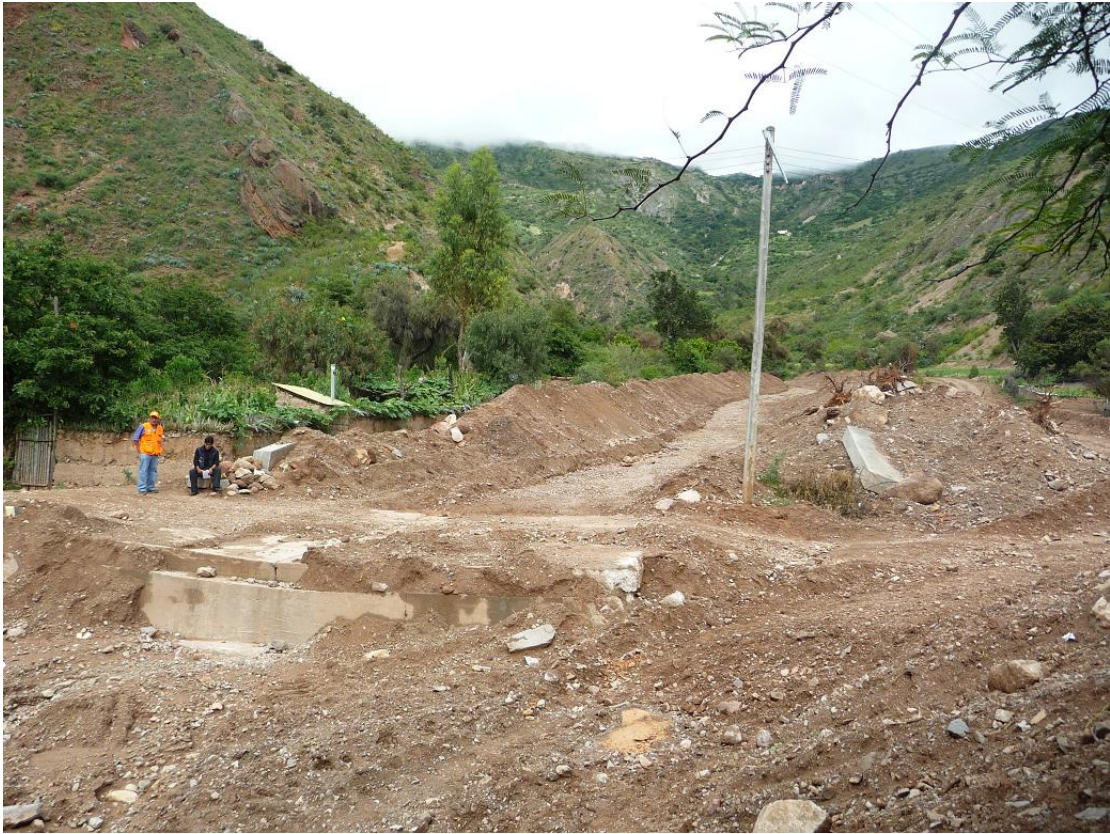
**Foto N° 19 b):** Cauce actual de la quebrada Ñahuinhuycco.

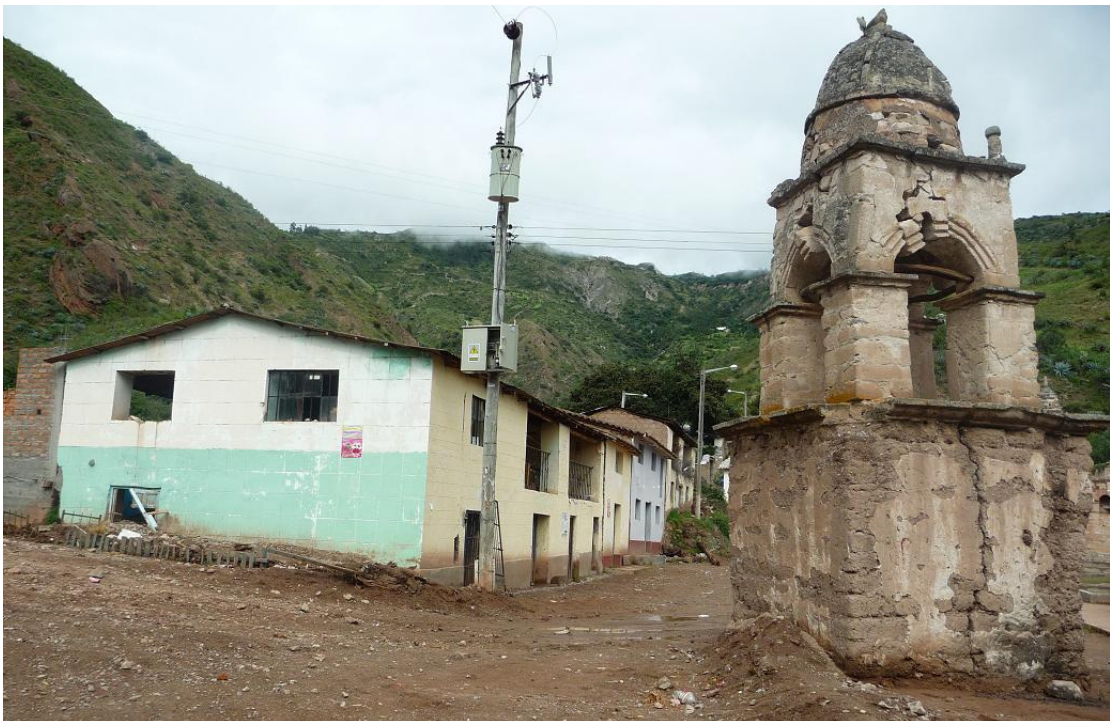
**Foto N° 20:** Depósitos de flujos recientes que afectaron a las viviendas del poblado de Antaparco.

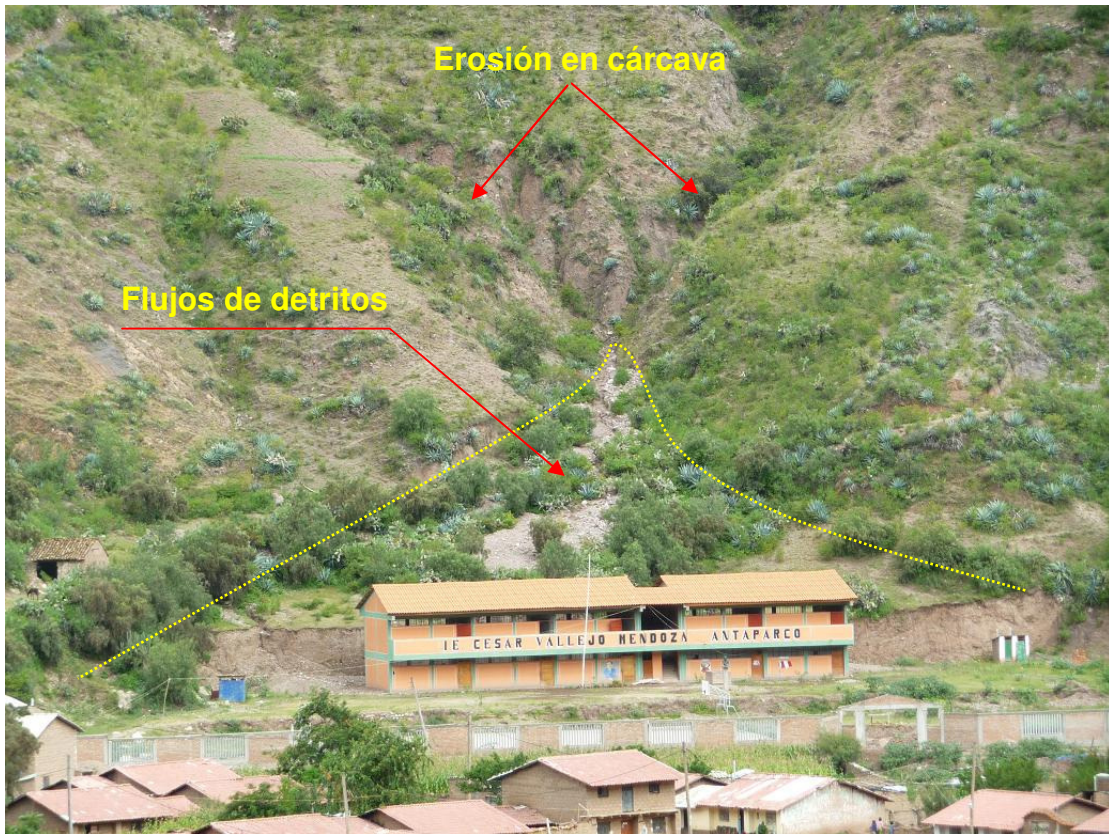
**Foto N° 21:** Vista panorámica de los peligros geológicos (flujo y erosión en cárcava) que pueden afectar a la Institución Educativa Cesar Vallejo Mendoza de Antaparco.

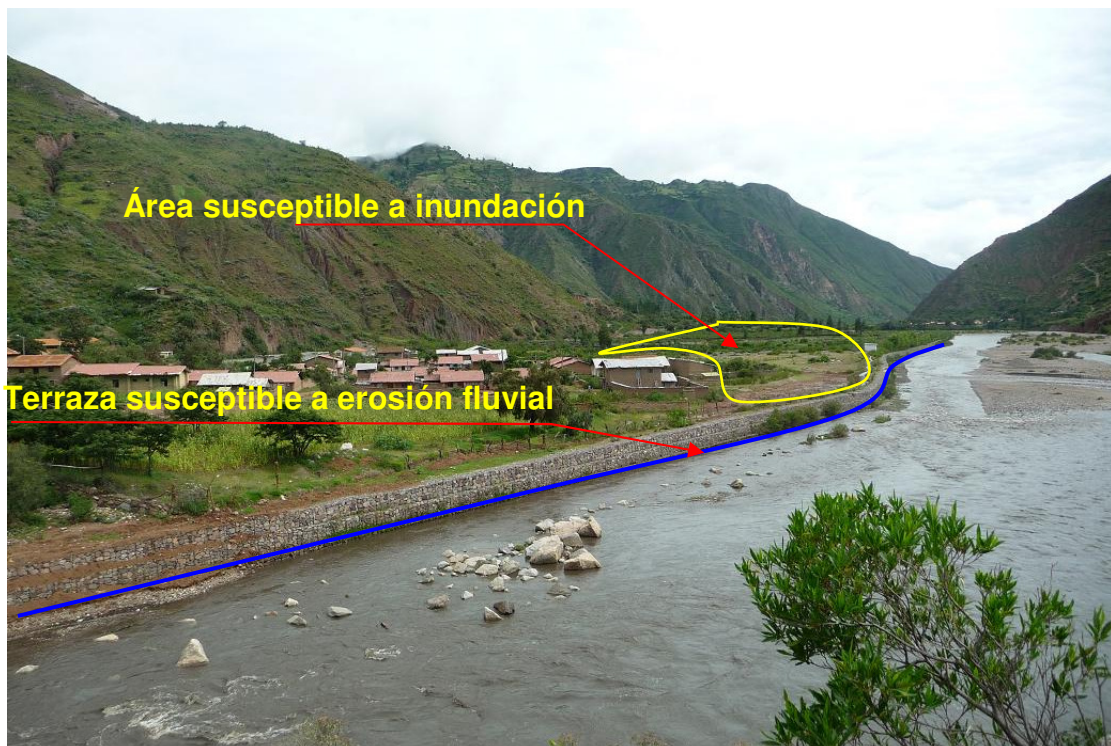
**Foto N° 22:** Margen izquierdo de río Cachi susceptible a inundación y erosión fluvial.

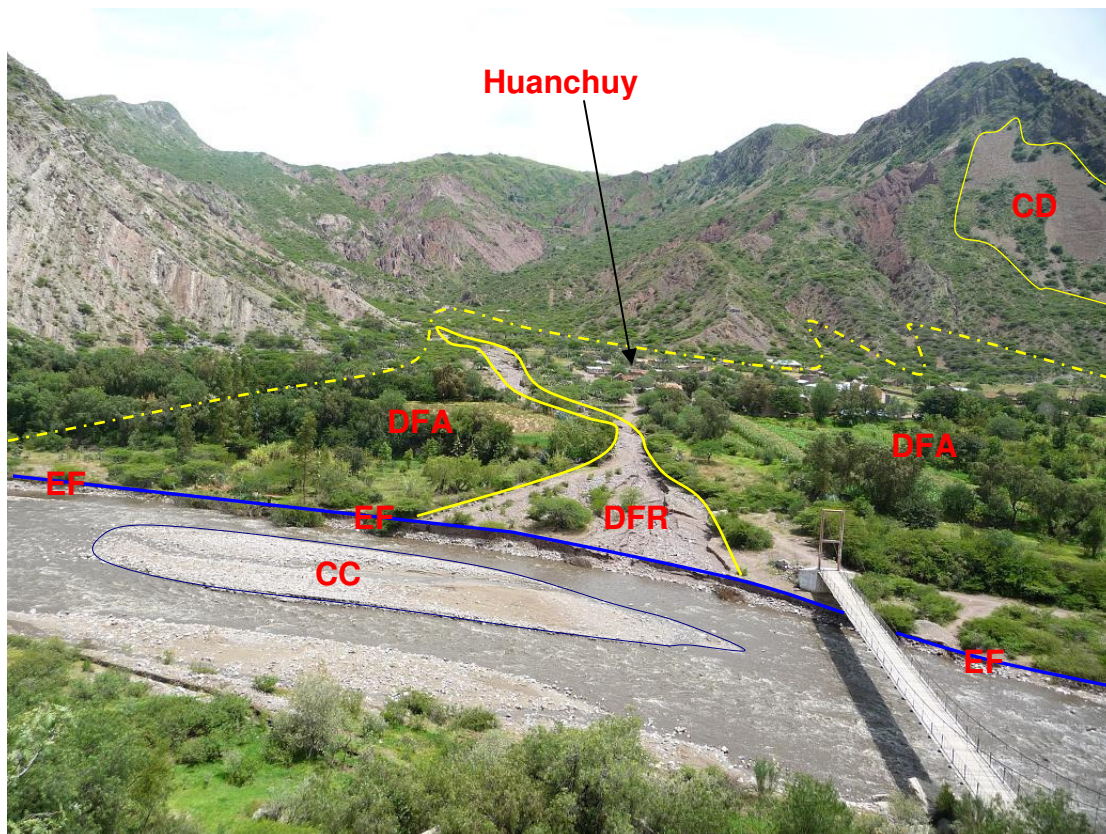
**Foto N° 23:** Vista panorámica del anexo Huanchuy y puente colgante. También se muestran caída de detritos (CD), depósitos de flujos recientes (DFR) y antiguos (DFA), erosión fluvial y colmatación con sedimento del río Cachi (CC).

- Para proteger de la erosión fluvial el estribo izquierdo del puente colgante, se debe construir defensa ribereña en base gaviones cimentados o rocas cimentadas (enrocamiento). Las obras deben ser diseñadas, supervisadas y construidas por especialistas en construcción de defensas ribereñas.

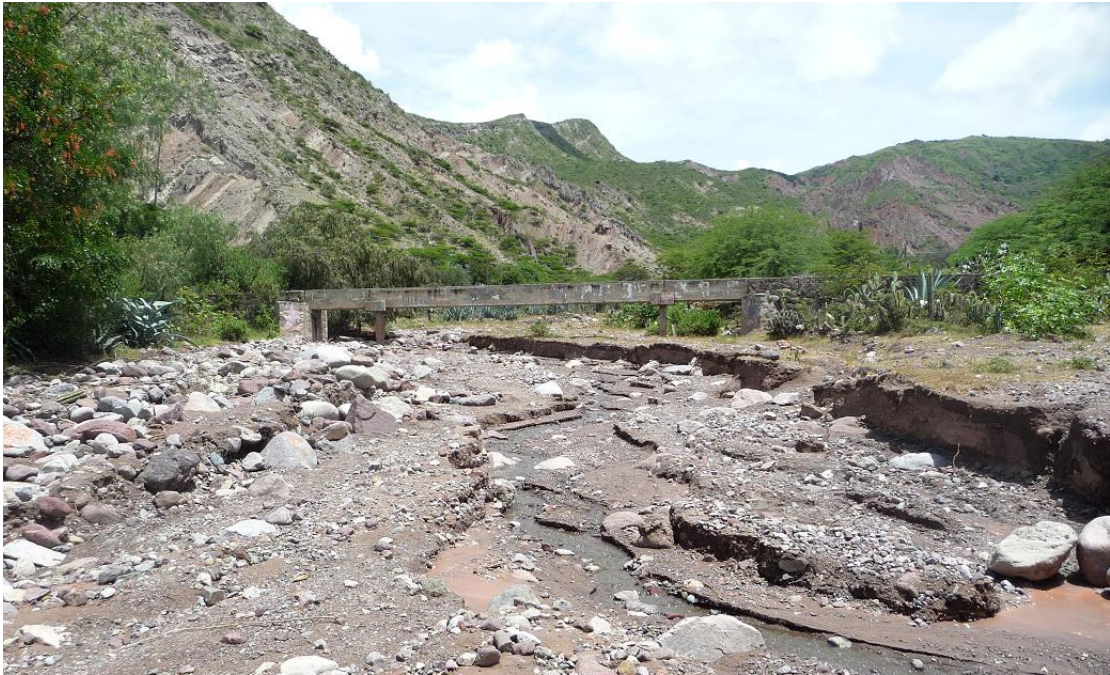
**Foto N° 24:** Material de los flujos recientes en el cauce de la quebrada Ichuccullo Huaycco.

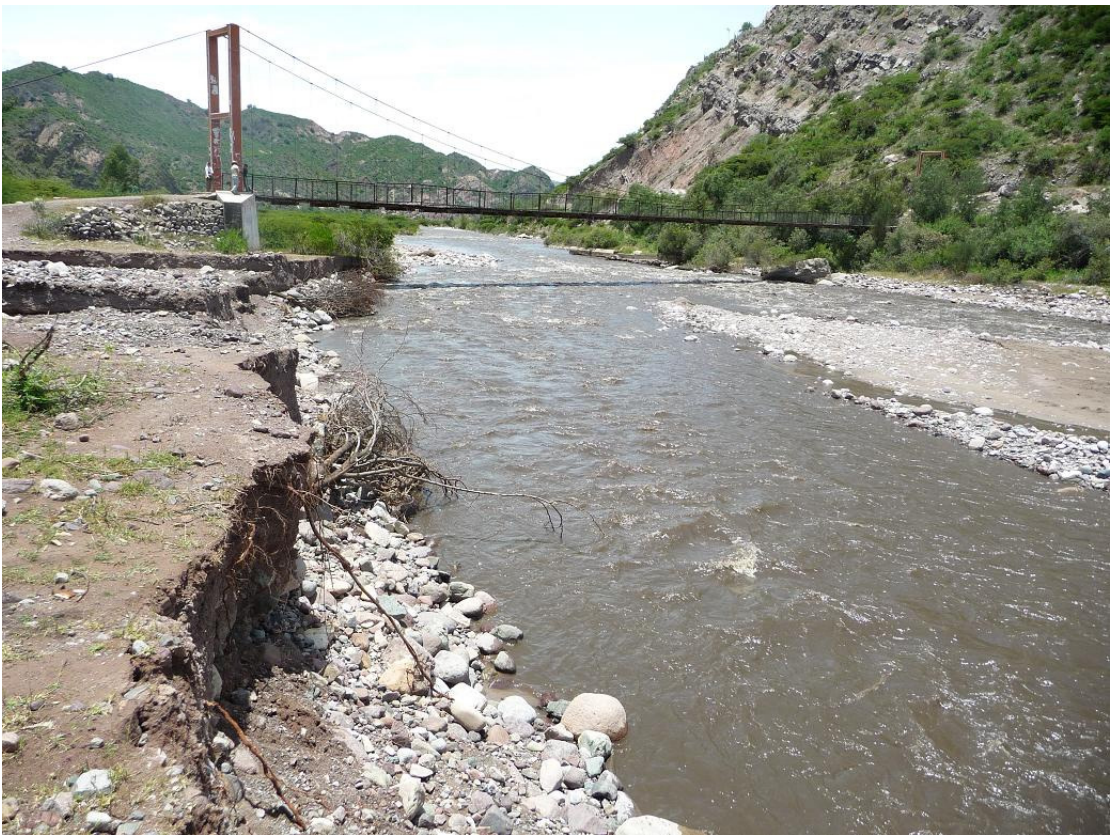
**Foto N° 25:** Erosión fluvial en la margen izquierda del río Cachi.
