Informe Técnico N° A7135

EVALUACIÓN DE PELIGROS GEOLÓGICOS EN EL SECTOR DE SHANCAYAN

Región Áncash
Provincia Yungay
Distrito Mancos

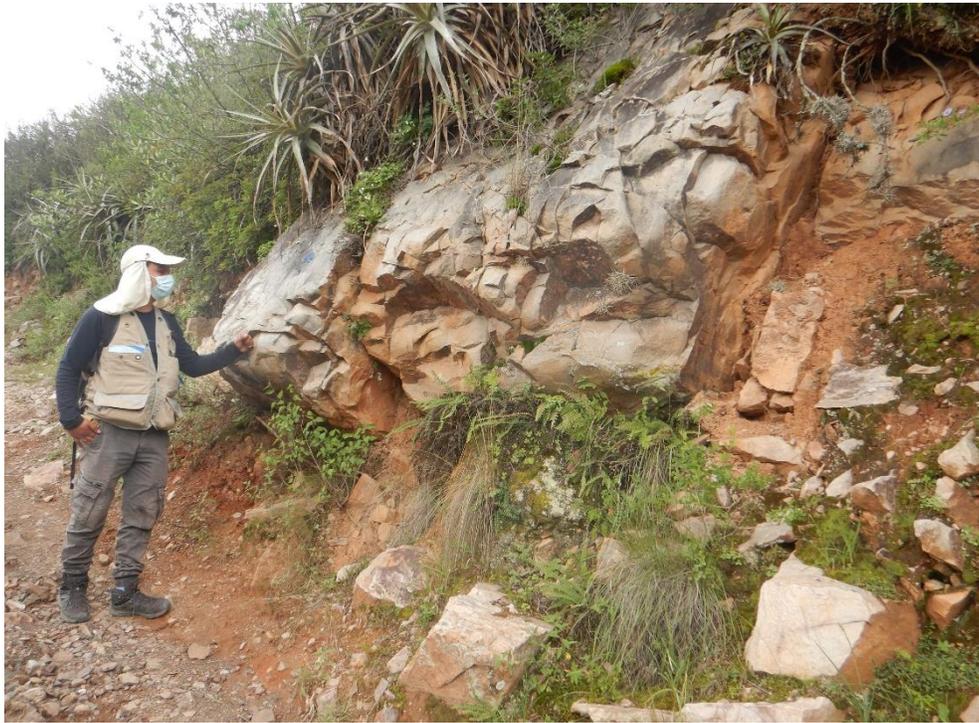
Estas rocas se encuentran medianamente fracturadas, con un espaciamiento entre 0.3 a 1 m y aberturas algo abiertas (0.1-1.0 mm), lo que permitiría la filtración de agua proveniente de las lluvias y canales de regadío (fotografía 1 y figura 4). Además, estas rocas se encuentran moderadamente meteorizadas.

Fotografía 1. Afloramiento de cuarcitas medianamente fracturada de coloración rojiza con intercalaciones de limoarcillitas.

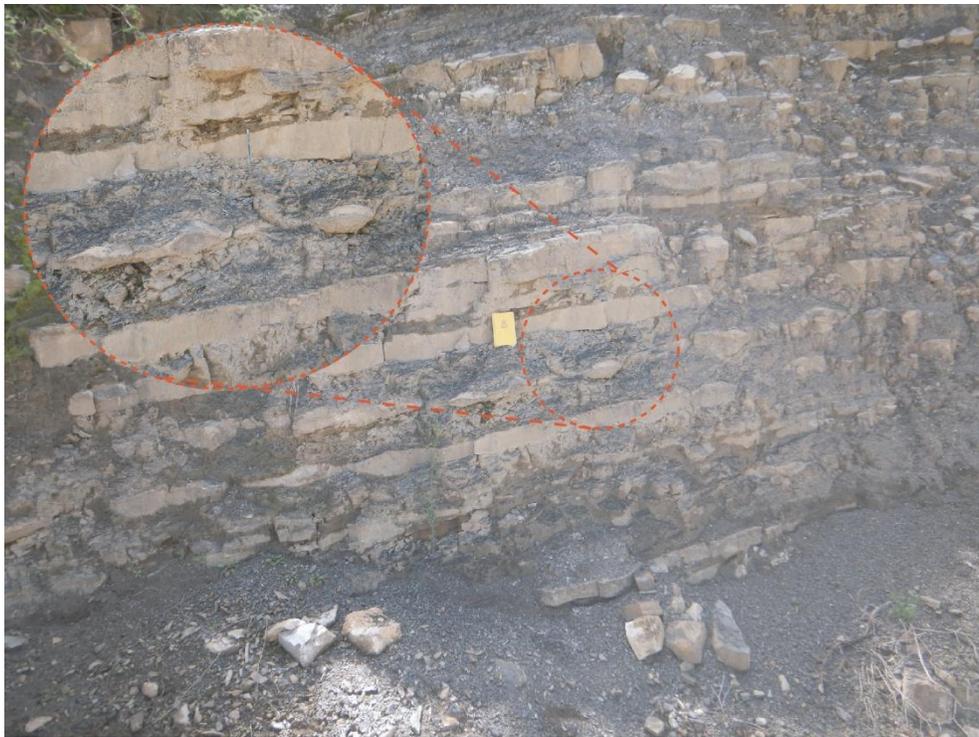
Figura 4. Afloramiento de areniscas cuarzosas blanquecinas de grano fino a medio, intercaladas con limoarcillitas grises.

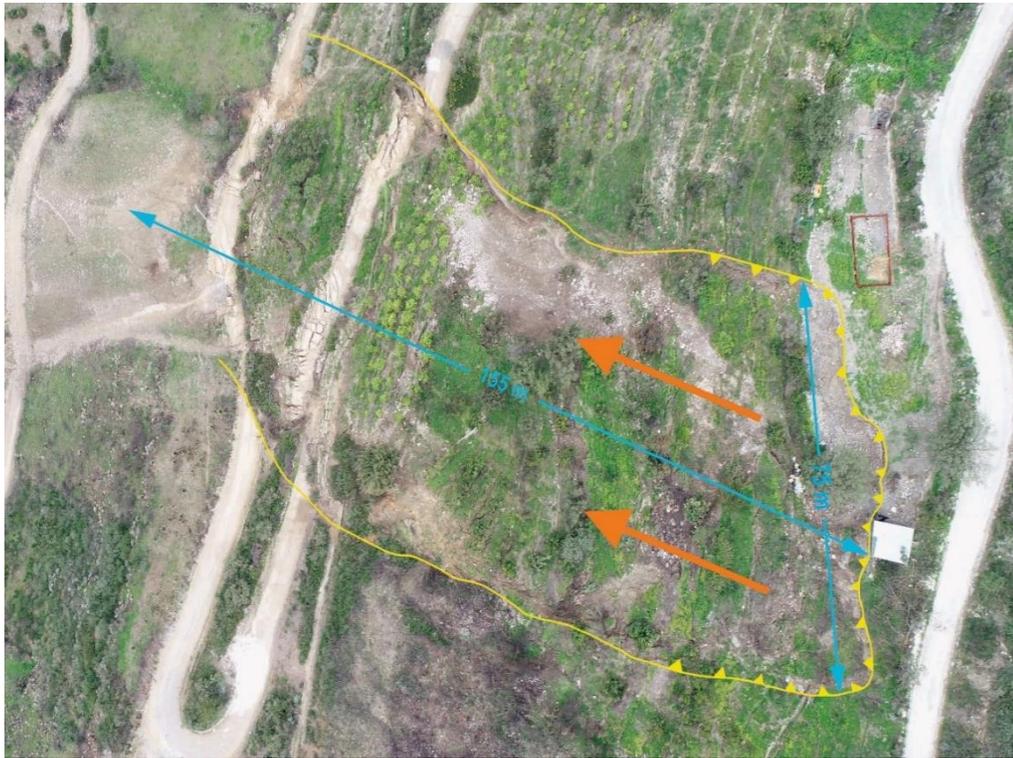
- Forma de la escarpa: elongada.
- Superficie de rotura: irregular y alargada.
- Longitud de la escapa principal es de 75 m.
- Desnivel entre escarpa y pie: 155m, (figura 11).
- La superficie del deslizamiento es rotacional.
- Salto de escarpe principal de 1.5 m.
- Salto de escarpe secundario: 0.70 m a 1 m
- Agrietamientos del terreno (cuerpo del deslizamiento) hasta 50 cm longitudinales con aberturas entre 0.5 a 0.30 cm, (figura 12).

Figura 11. Vista del deslizamiento de Shancayan, tomada con el dron; donde se observa las dimensiones de la escarpa principal.

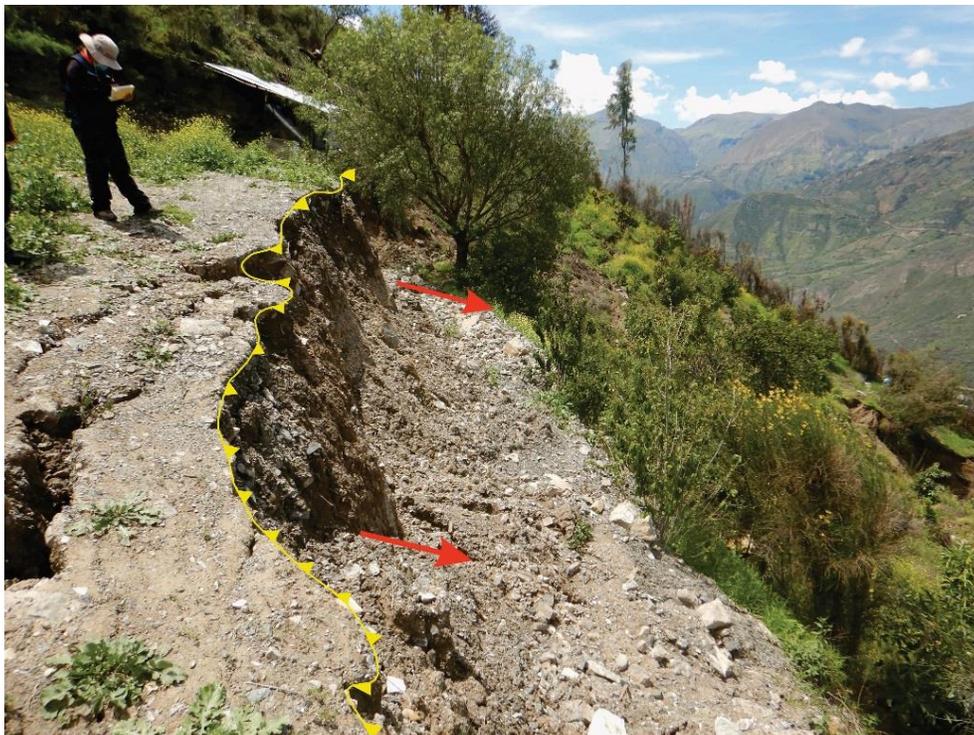
Figura 12. Vista con dirección al sur, donde observa el salto de 1.5 m, de la escarpa principal, y agrietamientos de 50 cm.

- 3) Evitar el almacenamiento de aguas en los reservorios próximos al deslizamiento.
- 4) Realizar el sellado de grietas abiertas en el terreno, por medio del uso de material fino (arcilla), para evitar la infiltración del agua a través de las mismas.

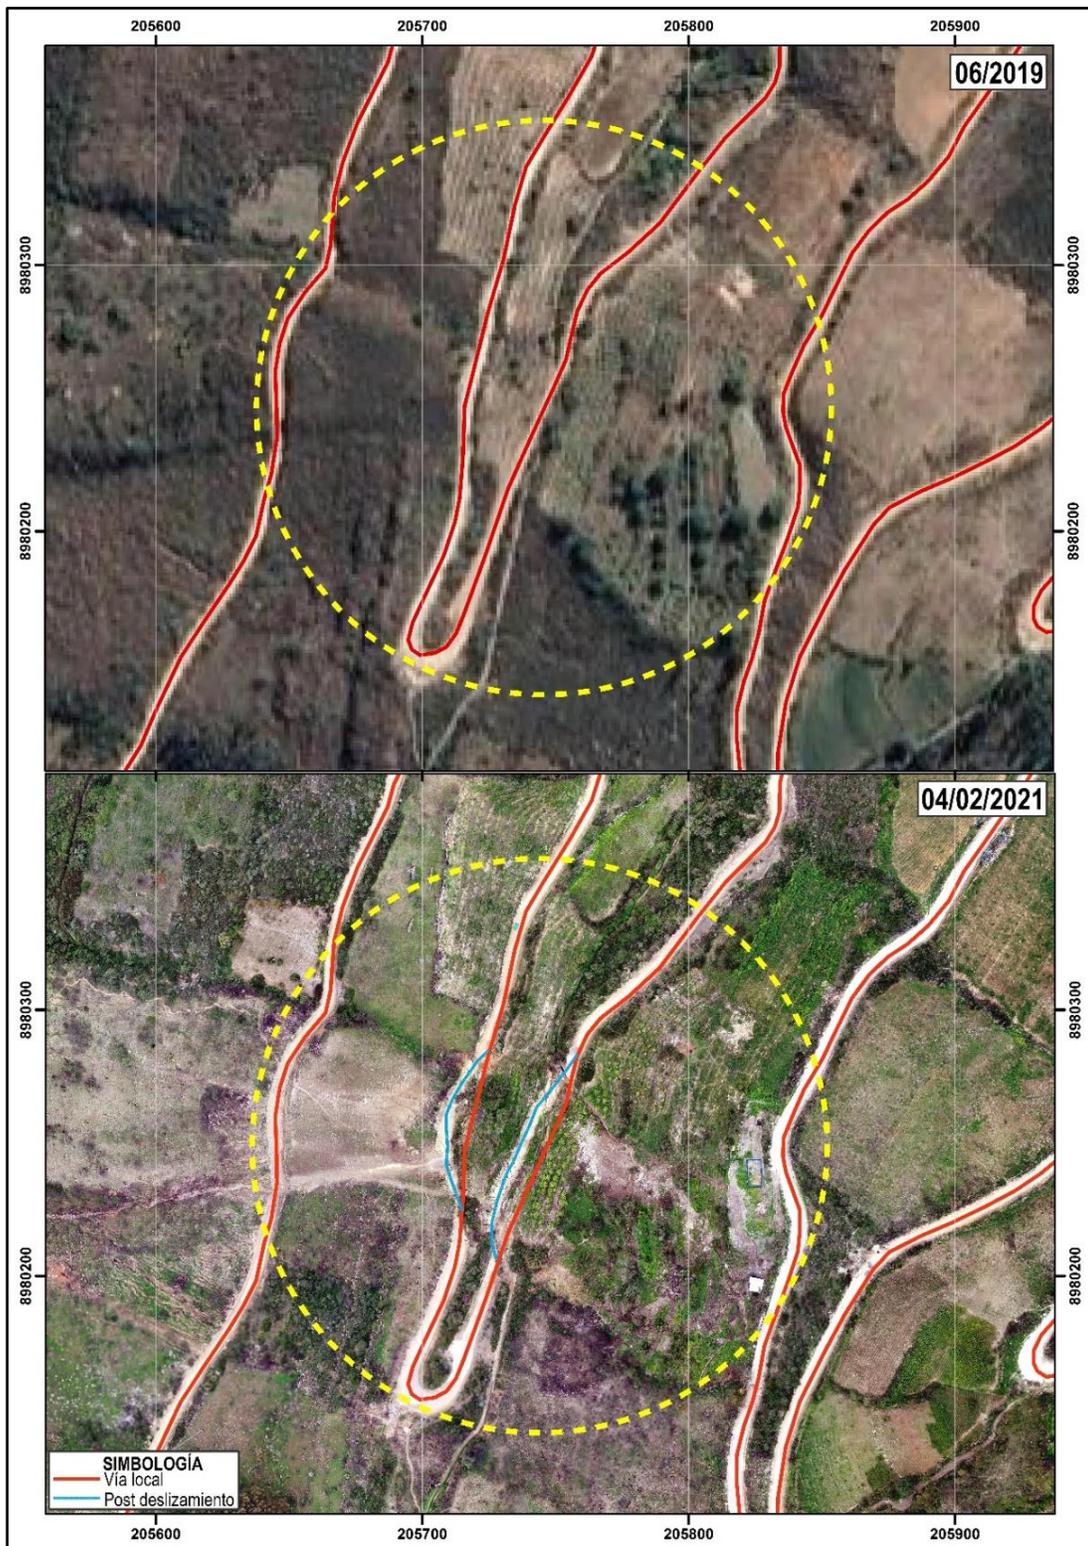
El movimiento del deslizamiento produjo el empuje o desplazamiento horizontal de dos tramos de la vía afirmada, esto se evidencia por el análisis multitemporal de diferentes años imágenes satélite de alta resolución, de diferentes años; la primera de la plataforma Google Earth (2019), y la segunda tomada con el dron el 04 de febrero del presente año, (figura 13); así mismo se observó agrietamientos transversales y presencia de agua subterránea en el cuerpo del deslizamiento.

Figura 13. Imágenes satelitales de los años 2019 y 2021, de la zona del deslizamiento, donde se visualiza variación de los tramos de carretera, en dirección del movimiento.

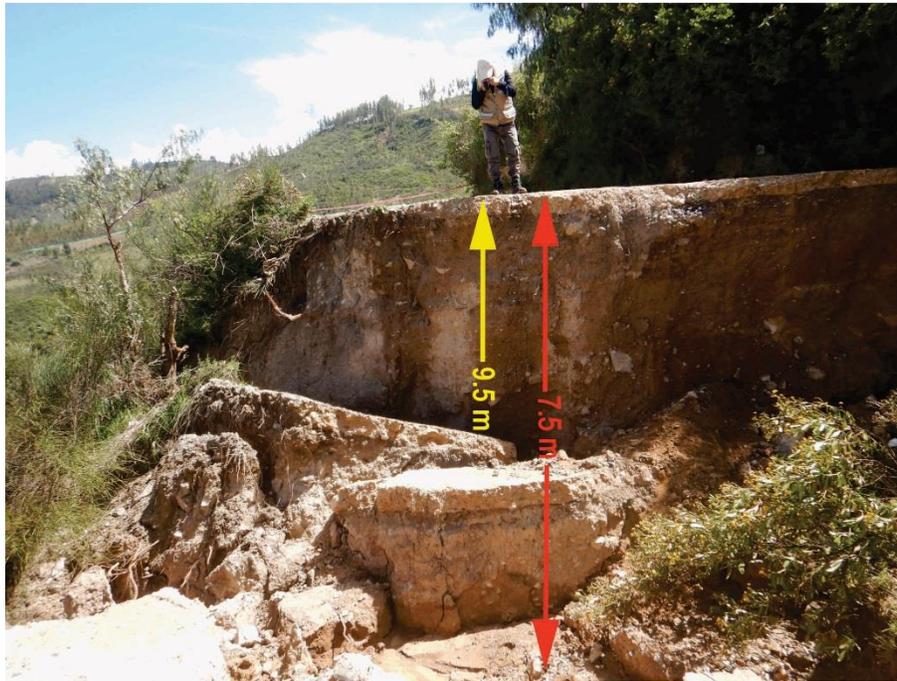
En este mismo sector se observó un asentamiento de hasta 9.5 m de la vía afirmada Shancayan - Pumarranra. (figura 14).

Figura 14. Vista donde se observa asentamiento máximo de hasta 9.5 m. en la carreta afirmada.

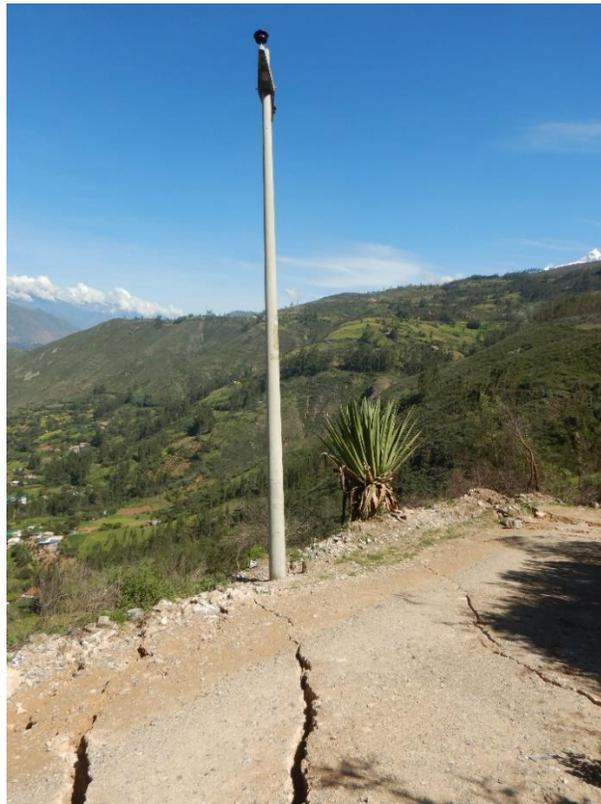
Dentro del área que comprende el cuerpo del deslizamiento se observaron agrietamientos con aberturas entre 10 a 30 cm, que siguen una dirección de S175°, (fotografía 2), también se observó un poste de tendido eléctrico que se encuentra dentro de una grieta, con abertura de 15 cm

Fotografía 2. Se observa grietas transversales de 10 a 30 cm, una de estas con dirección al poste de concreto de tendido eléctrico, el que se encuentra inclinado hacia la ladera. Ubicado entre las coordenadas UTM 8980257 N, 205706 E, con una altitud de 2825 m s.n.m.

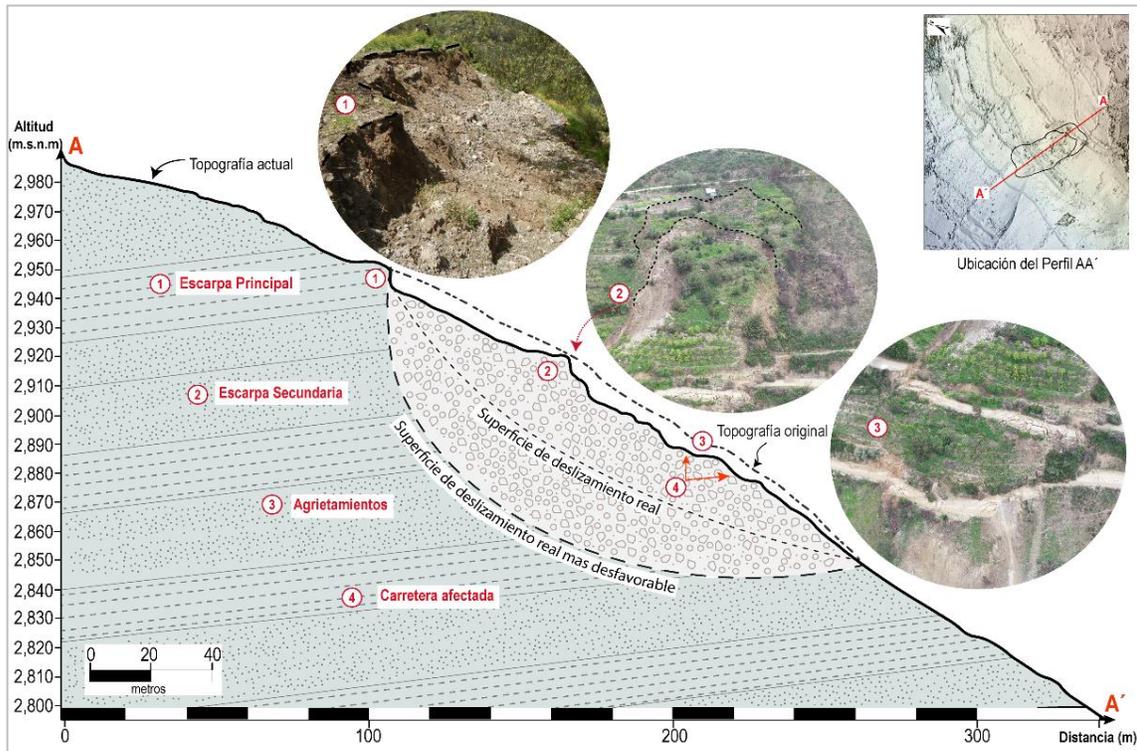
El perfil transversal A-A' (sector Shancayan), muestra el cuerpo de un deslizamiento elongado de tipo rotacional y la interpretación de dos superficies posibles, una de deslizamiento real y otra desfavorable. Se observa la evidencia del movimiento de este cuerpo a los 2870 m.s.n.m. y 2885 m . s . n . m . , donde se evidencio la afectación de la carretera afirmada en dos tramos haciendo un total de 131.5 m, el cual refleja zonas de agrietamientos visibles de 10 a 30 cm observados en campo.

La evidencia del movimiento de este cuerpo se observó la vía afirmada Shancayan – Pumarranra, se tienen dos tramos afectados, haciendo un total de 131.5 m, se presentan agrietamientos en el terreno con aperturas de 10 a 30 cm. Lo mencionado se evidencia en las cotas 2870 m s.n.m. y 2885 m s.n.m.

La escarpa principal tiene una longitud de 75 m con un salto de 1.50 m, se ubica a los 2945 m.s.n.m, es importante mencionar que a 3.8m con dirección noreste se está construyendo un reservorio de agua; metros abajo de la escarpa principal se observa la escarpa secundaria de 1.00 m ubicado a los 2915 m.s.n.m. Por último, el perfil muestra una distancia entre la escarpa y el pie del deslizamiento de 155 m aproximadamente.

Figura 13. Perfil trasversal del evento ocurrido el 30 de enero del presente año. El comportamiento del cuerpo desplazado afecta principalmente dos tramos de la vía Shancayan – Pumarranra.

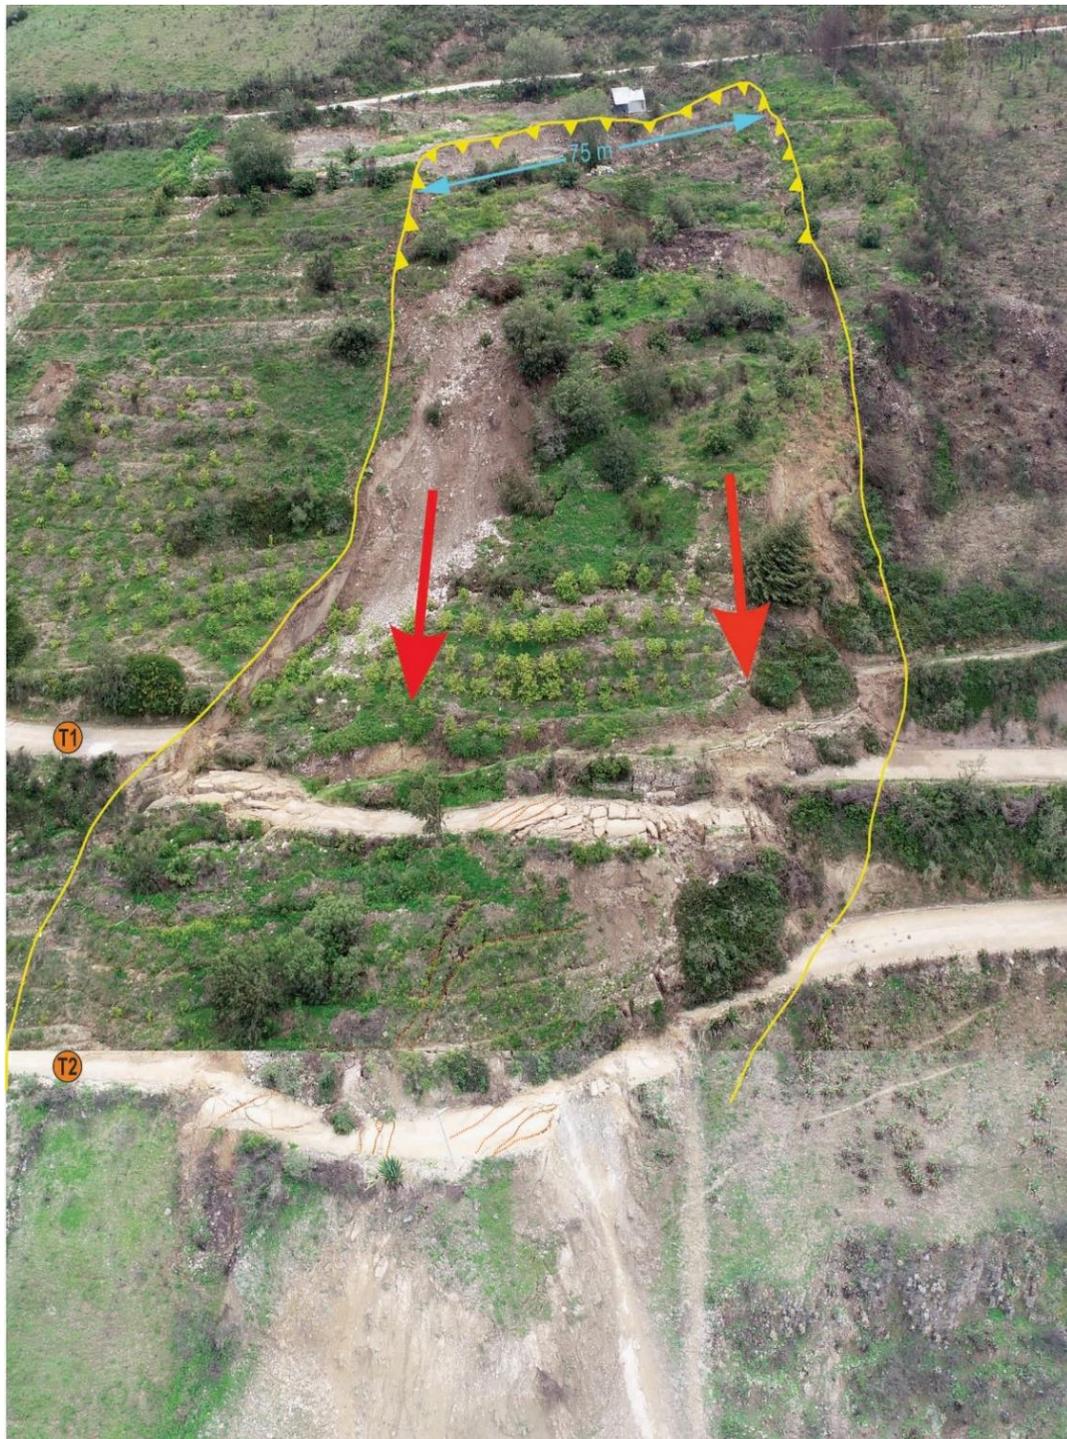
Figura 14. Vista frontal del deslizamiento rotacional, que afecto dos tramos de la carretera de Shancayan a Pumarranra, actualmente se interrumpió el tránsito vehicular.

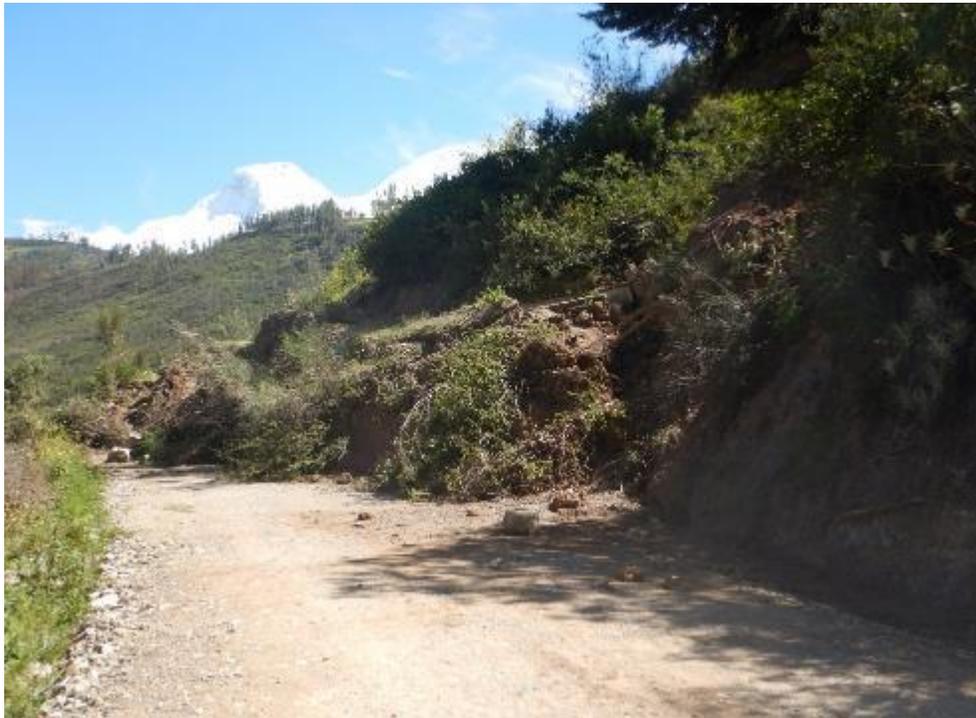
Fotografía 3. Se observa que el tramo T2, esta obstaculizado con el material del deslizamiento, el mismo que está compuesto de areniscas y lutitas, cubierto por vegetación.

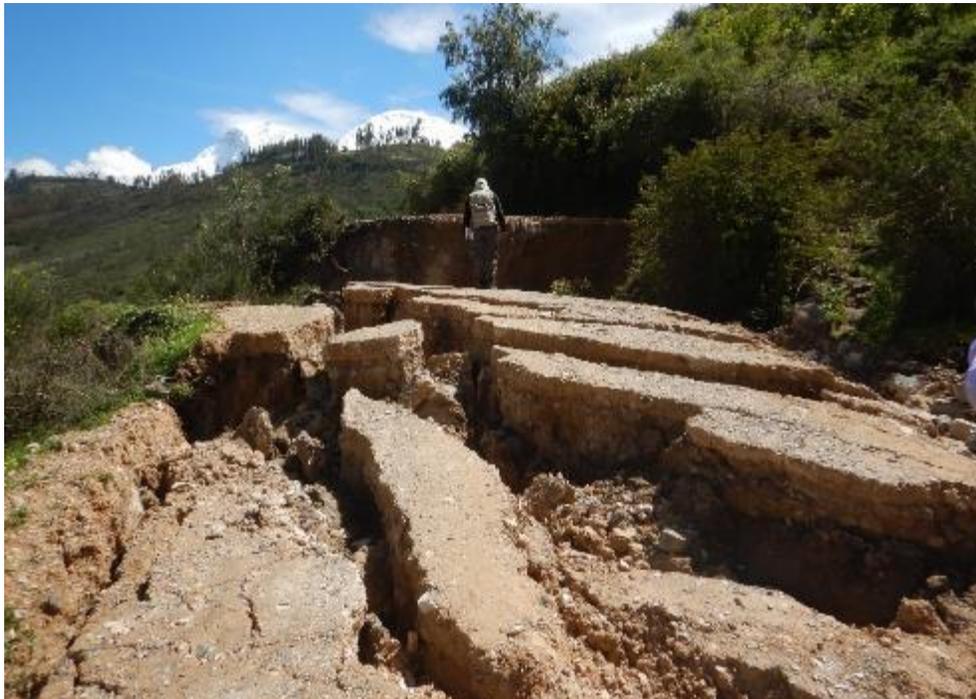
Fotografía 4. Condiciones del tramo de la carretera T1, afectado por el deslizamiento, la vía se encuentra destruida.

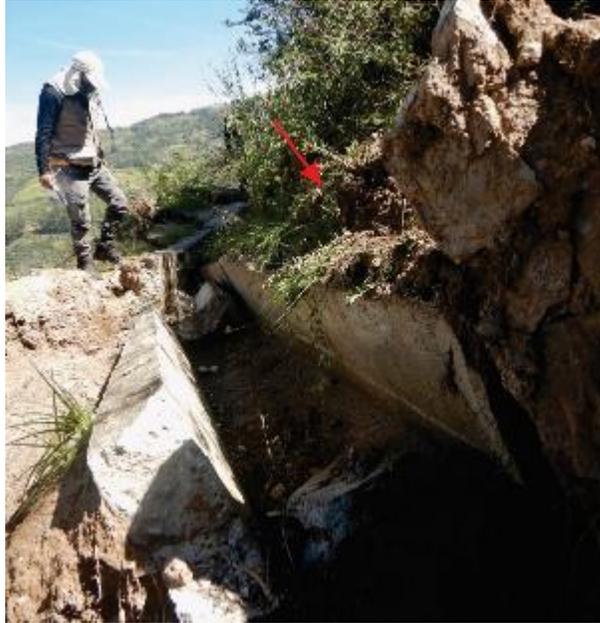
- b) El deslizamiento destruyó el canal de regadío en 50 m (figura 15), según informan los pobladores, en este tramo se generaron deslizamientos de menores dimensiones que afectaron dicha estructura, por ello optaron revestir dicha estructura con concreto. Sin embargo, tramos más arriba, se observó que los canales no presentan revestimiento (figura 16).

Figura 15. Vista de un canal de regadío de concreto destruido, que se encuentra en la parte alta de la carretera del T-1, ubicado en las coordenadas UTM 8980213 N, 205732, con una altitud de 2837 m s.n.m.

- 1) Canalizar y revestir los canales de riego.
- 2) Prohibir el riego en parte de la cabecera y en cuerpo del deslizamiento, para evitar la infiltración de agua al subsuelo.

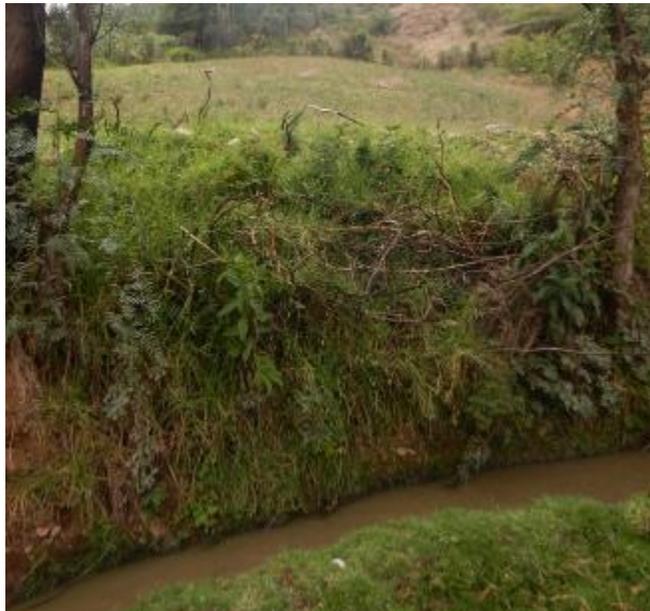
Figura 16. Se observa que los canales de riego existentes en el sector Shancayan y alrededores, no presentan revestimiento, como se muestra en la fotografía.

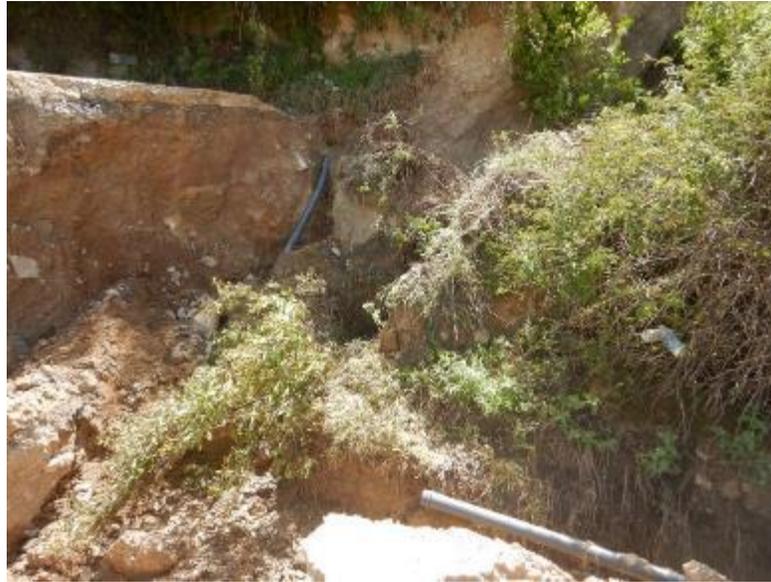
- c) La tubería de agua potable se encuentra destruida, lo que permitió que discurra agua por gravedad en medio del cuerpo del deslizamiento. (figura 15).

Figura 17. Se observa la tubería del agua potable rota, dejando sin abastecimiento al sector de Shancayan.
