DIRECCIÓN DE GEOLOGÍA AMBIENTAL Y RIESGO GEOLÓGICO

Informe Técnico N° A7131

EVALUACIÓN DE PELIGROS GEOLÓGICOS EN LOS CASERÍOS DE HUAGAL Y LAS PLAYAS

Región La Libertad
Provincia Julcán
Distrito Calamarca

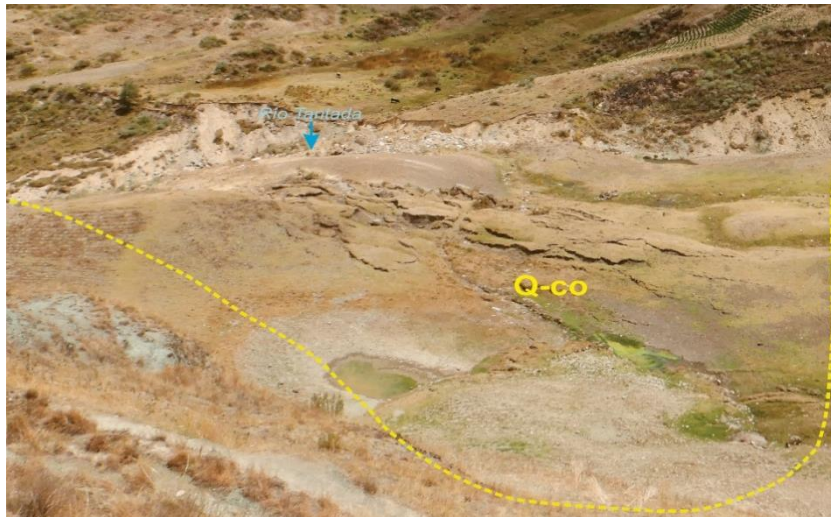
Figura 5. Vista aguas abajo del deslizamiento de Huagal, ubicado en la margen izquierda del río Tantada.

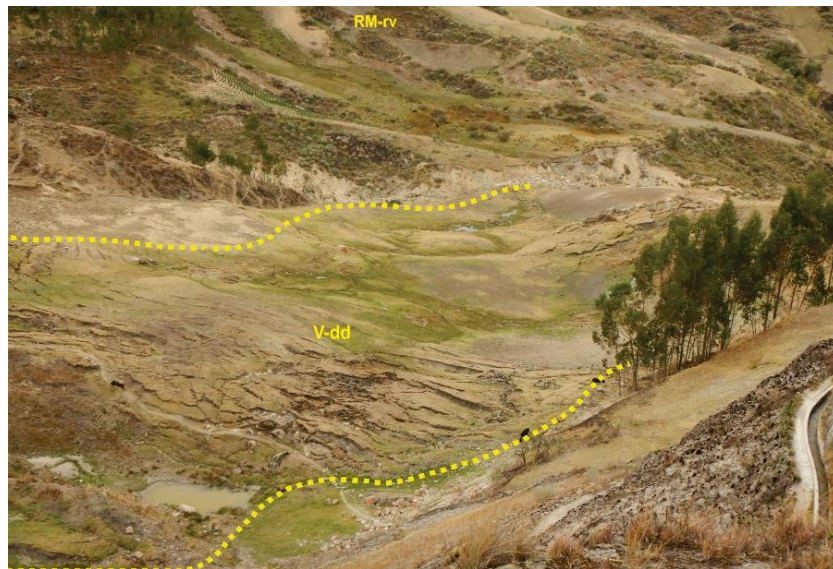
Figura 10. Vista en la se puede ver el depósito, con presencia de agrietamientos con presencia de aguas subterráneas, esta subunidad de ubica en las coordenadas UTM 9102732 N, 789936 E con una altitud de 3416 m s.n.m.

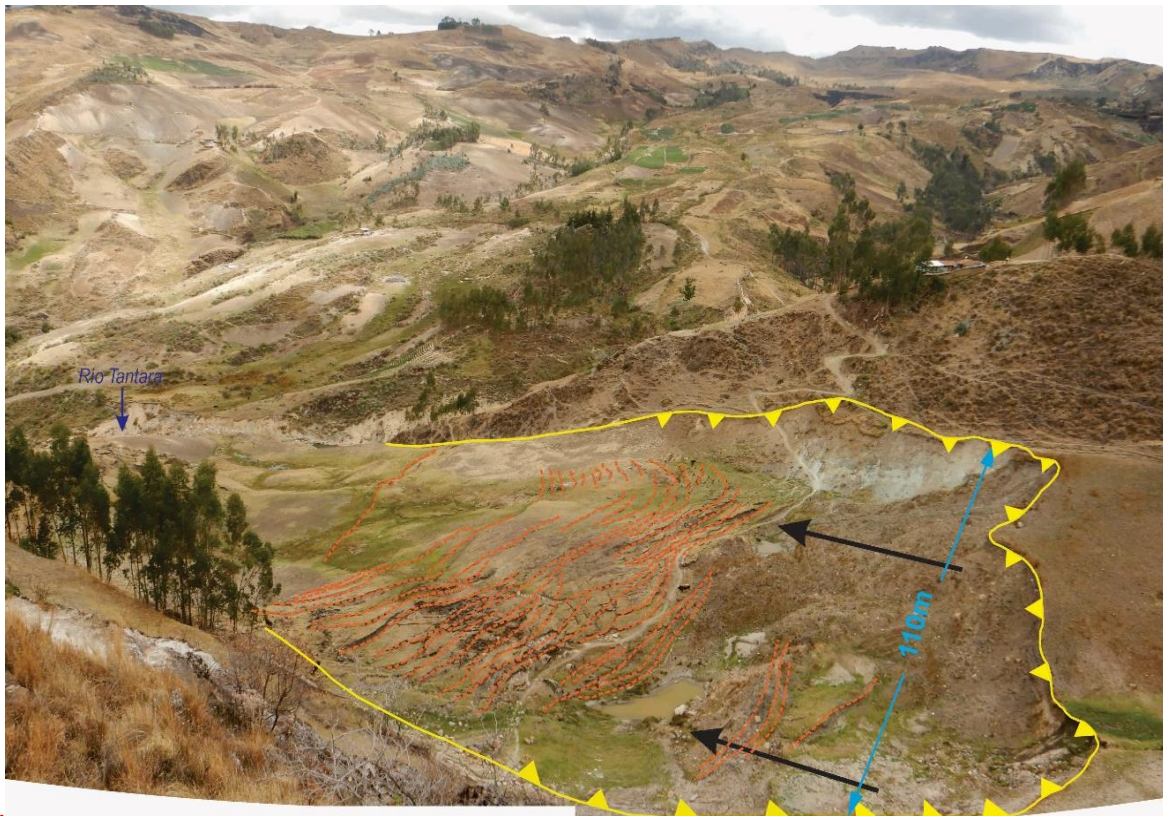
La escarpa principal del deslizamiento, es de forma elongada, tiene 110 m de longitud y 290 m de desplazamiento desde la escarpa hasta el río Tantada, presenta saltos de 0.50 a 2 m, grietas transversales de hasta 78 m, con aberturas de 0.20 a 0.30 m.

Figura 13. Vista del deslizamiento de Huagal, muestra la escarpa del deslizamiento.

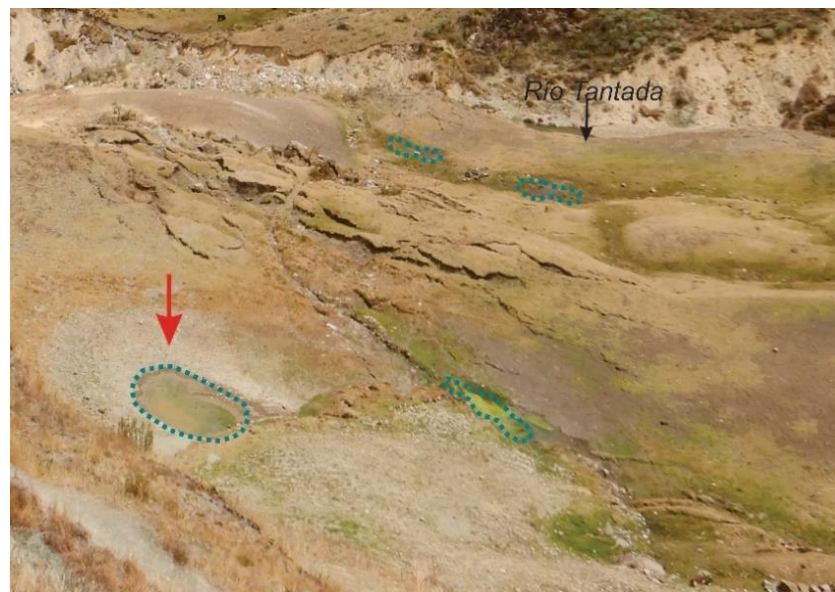
Actualmente, en el cuerpo del deslizamiento existe la acumulación de agua, producto de las aguas discurridas de los canales sin revestimiento, así como de aguas subterráneas que en ciertas temporadas infiltran a la superficie (figura 14).

Figura 14. Se observa ojos de agua (aguas subterráneas), que se combinan con el agua que discurre de los canales de riesgo sin revestimiento; los que se depositan en el cuerpo del deslizamiento, como se observa en la figura, ubicadas en las coordenadas UTM. 9102590N, 789977 E con una altitud de 3452.

- 3) Identificar y reparar los canales que presentan problemas de rotura, para no saturar el suelo.
- 4) Evitar la formación de lagunas en terrenos cóncavos, para evitar la saturación del cuerpo de deslizamiento. Realizar un drenaje en espiga de pescado.

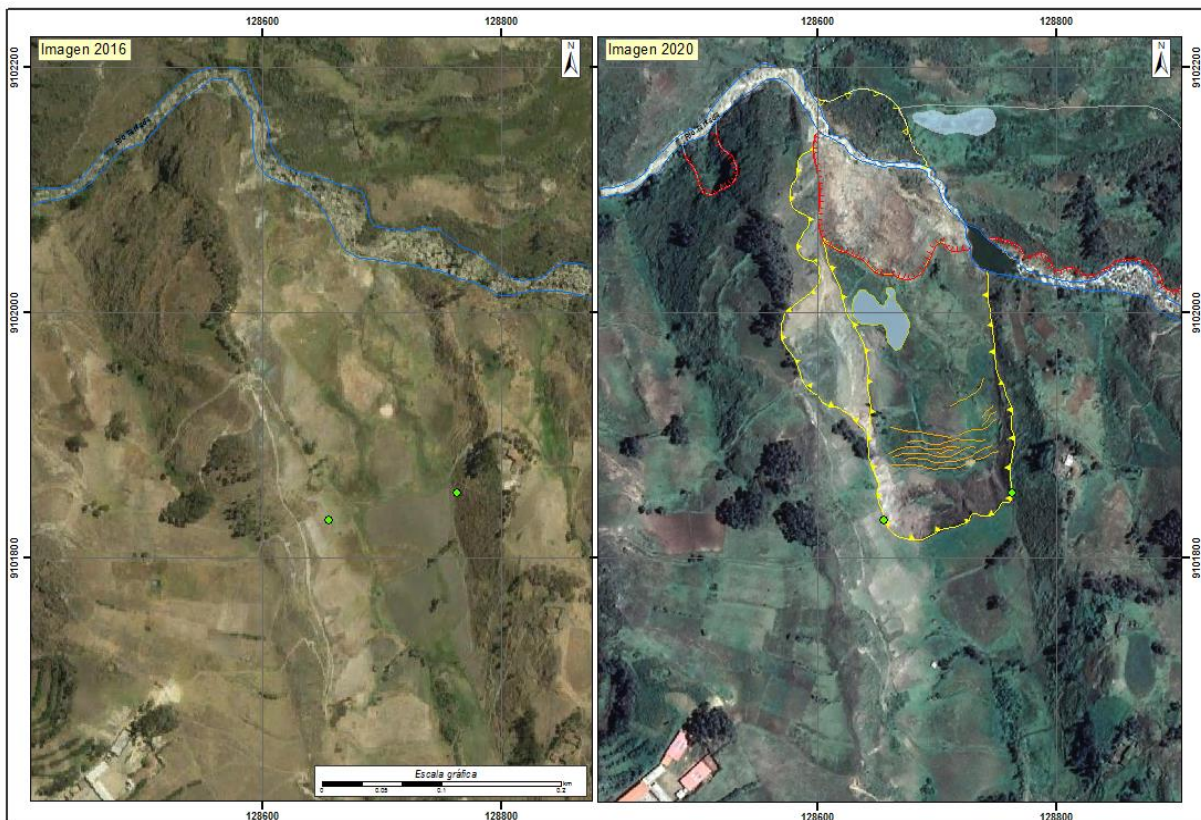
Se hizo una comparación de imágenes satelitales de alta resolución de la plataforma Google Earth, de los años 2016 (presencia la presencia de humedad) y 2020 donde se generó el deslizamiento (figura 15), con derrumbe que involucra material. Se observa la variación de del cauce del río que en el año 2017 tiene un ancho de 14 m, actualmente se redujo a 3.8 m.

Figura 15. Imágenes satelitales de los años 2016 y 2020, en la zona del deslizamiento, donde se visualiza el represamiento del río Tantada.

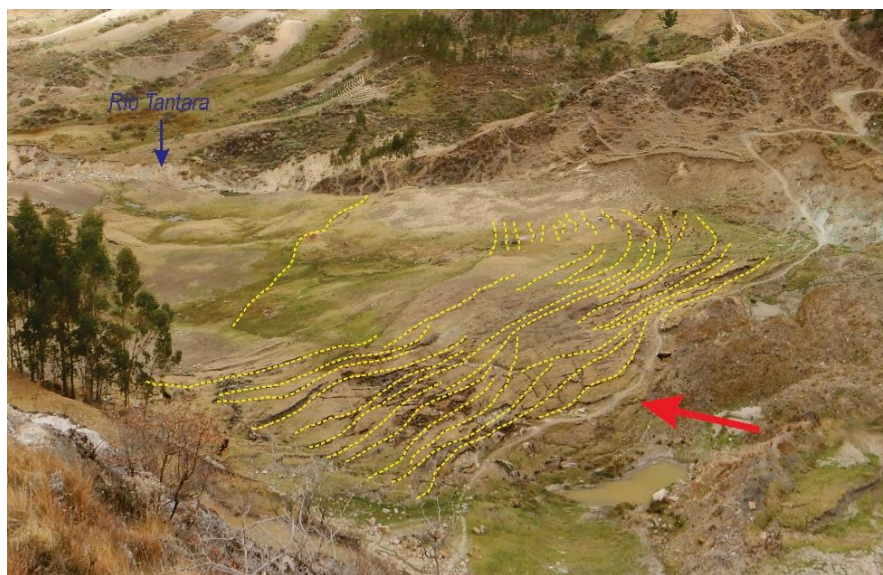
Según información de los pobladores, las presencias de estas grietas se han presentado gradualmente, el área afectada se encuentra en una zona agrícola. Lo cual genera pérdidas económicas en los pobladores (específicamente en cuatro familias).

Figura 16 Se observa grietas transversales en el cuerpo del deslizamiento del caserío de Huagal.

- 2) Realizar el relleno y sellado de grietas abiertas, localizadas dentro del cuerpo y sobre la corona del deslizamiento, para evitar la infiltración de aguas de lluvia, con ello se obtiene que el terreno no se sature.

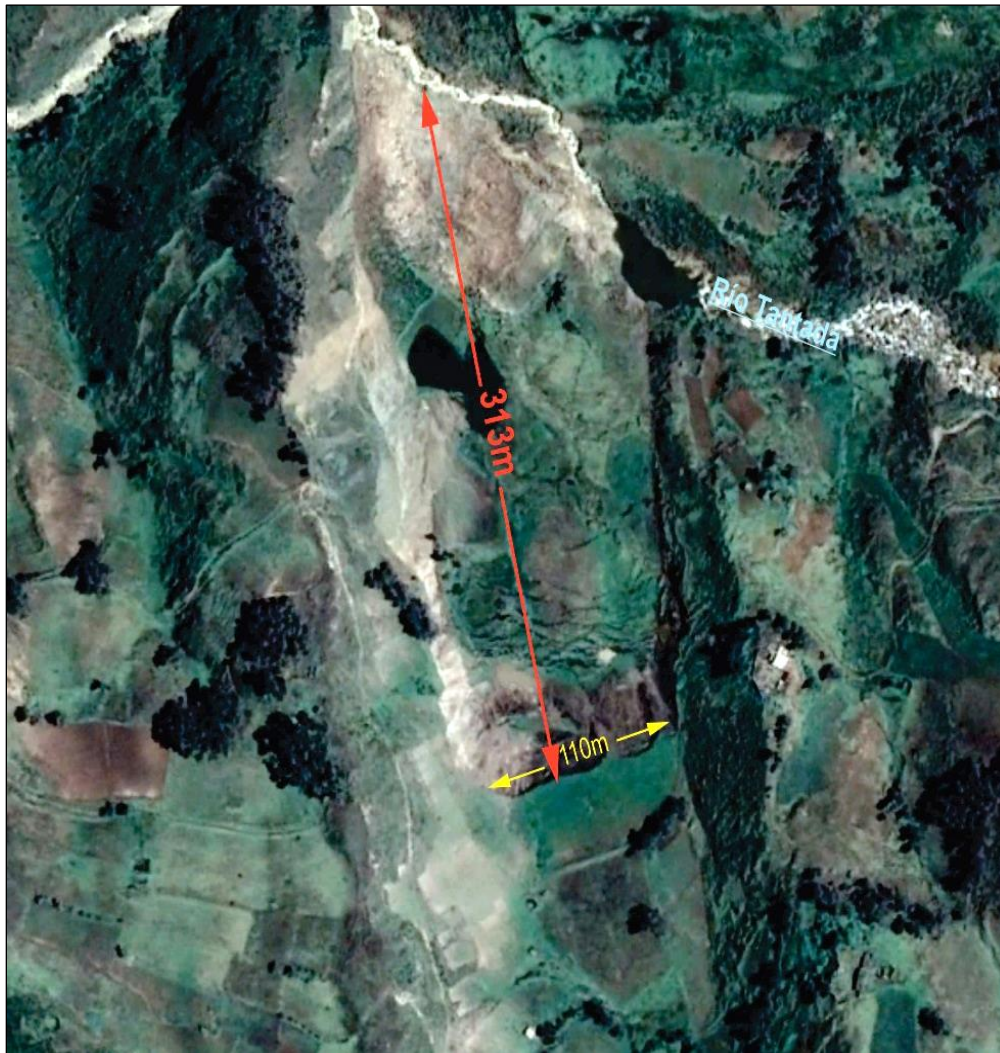
Figura 17. Vista del deslizamiento de Huagal, se observa agrietamientos transversales (Imagen satelital del año 2019).

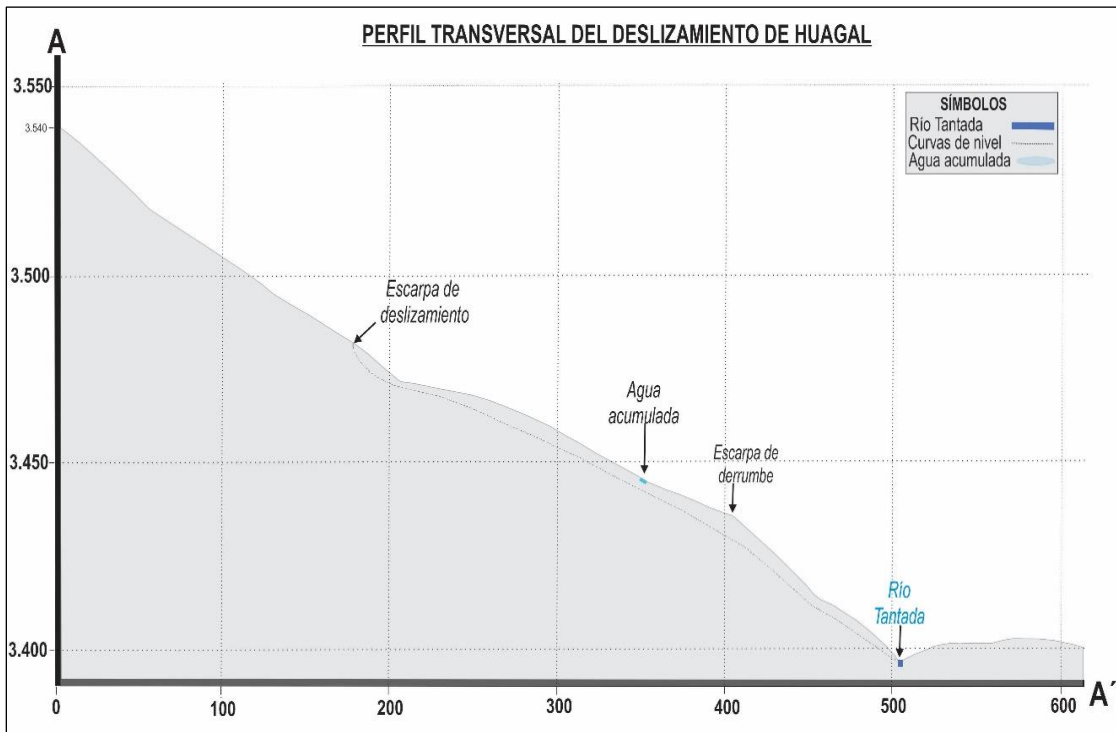
Figura 18. Perfil del deslizamiento de Huagal.

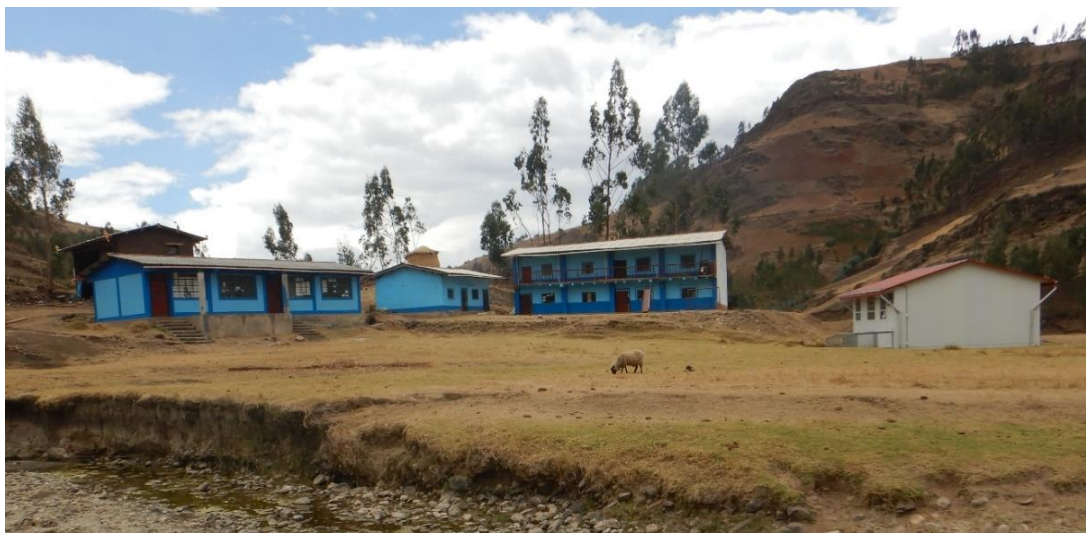
Fotografía 2. Vista donde se puede apreciar las Instituciones educativas del caserío Las Playas.

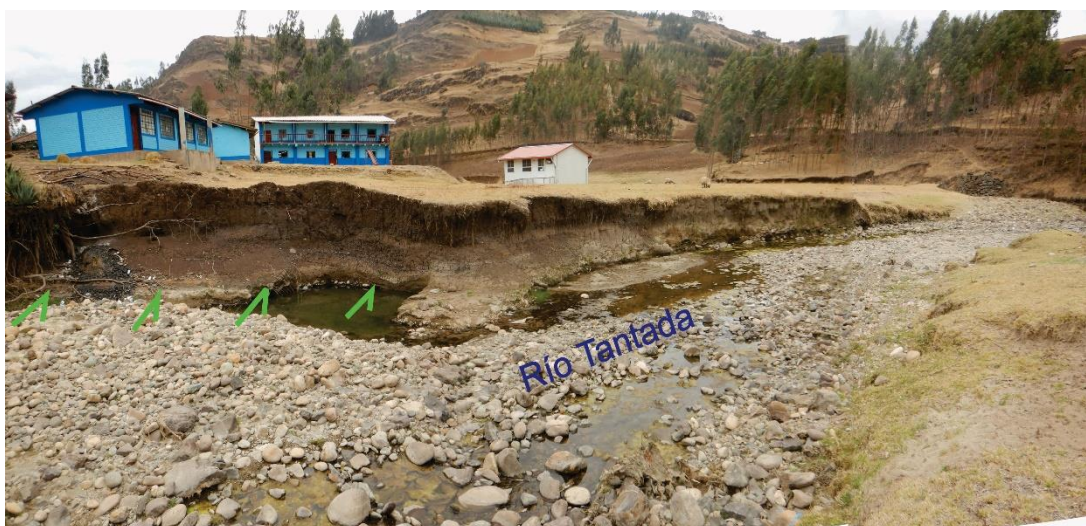
El proceso de erosión fluvial del río Tantada está en la margen izquierda del río, se puede visualizar en la figura 17, que dicho evento se ubica a 20 m de la instalación prefabricada utilizada por el PRONOI del caserío Las Playas, la misma que se encuentra en las coordenadas UTM 9102235 N, 787017 E, con una altitud de 3255 m s.n.m. y el centro educativo N°82036 Las Playas (fotografía 2)

Figura 19. Se observa erosión fluvial en la margen izquierda próximo a las instalaciones educativas del caserío de Las Playas.

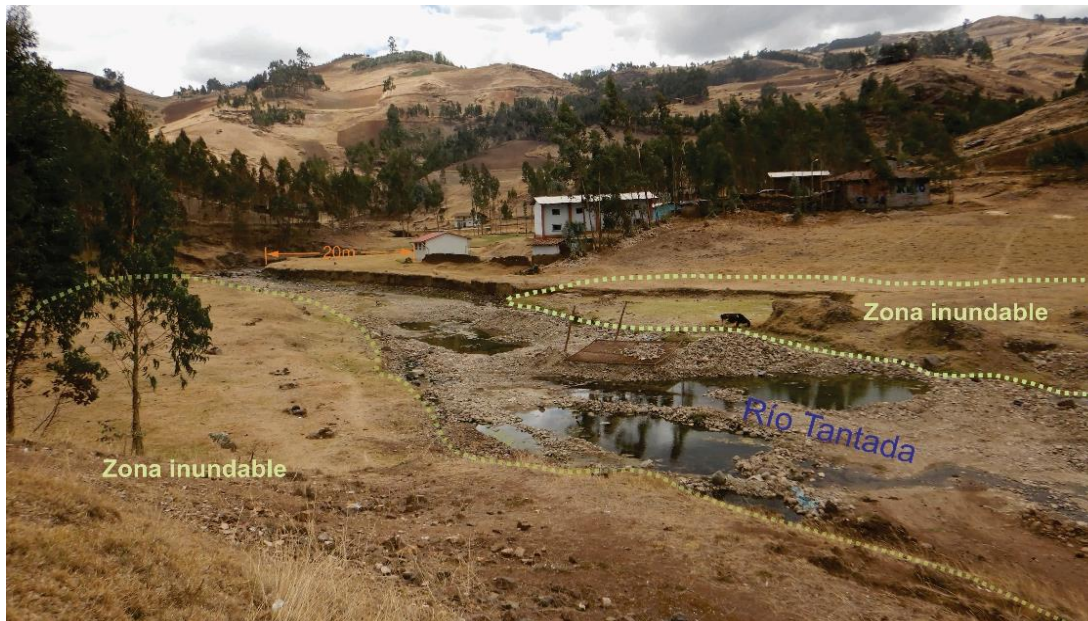
Es importante mencionar que, en tiempo de lluvias excepcionales, se generan inundaciones, debido a que la terraza del caserío presenta un nivel descendente entre el sector donde se ubican las instituciones al sector donde existen las pequeñas canteras artesanales (figura 19).

Figura 20. Vista con dirección noreste, donde se puede observar las zonas inundables del caserío, ubicada en las coordenadas UTM 9102328 N, 786597 E con una altitud 3250 m s.n.m.
