**Informe Técnico N° A7141**

# EVALUACIÓN DE PELIGROS GEOLÓGICOS POR DESLIZAMIENTO EN EL SECTOR CURCUCHACA

Región Cusco  
Provincia La Convención  
Distrito Vilcabamba

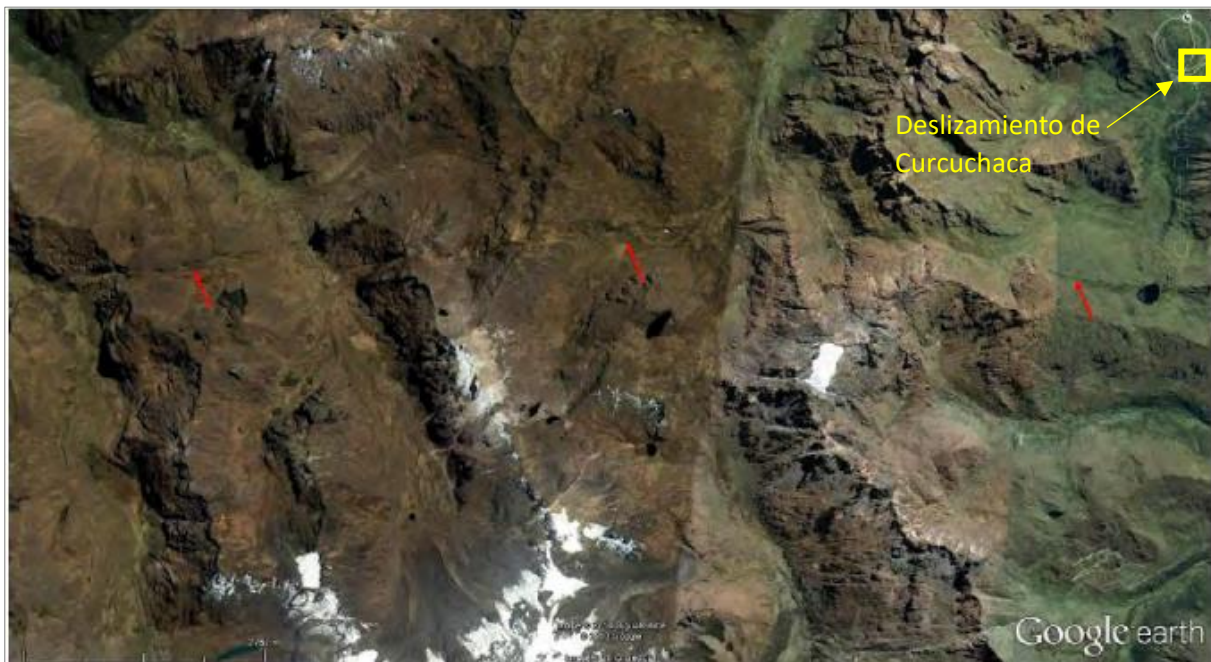
Una de las evidencias de actividad tectónica con ruptura superficial se ubica al sur del poblado de Vilcabamba, donde se puede observar un trazo de falla de 10 kilómetros que afecta desde rocas de basamento y de cobertura cuaternaria, incluyendo depósitos fluvio-glaciares y morrenas (figura 3).

**Figura 3.** Escarpe de falla ubicado al sur del poblado de Vilcabamba, donde es posible observar que afecta depósitos aluviales y fluvio-glaciares (segmento este) (Benavente et al., 2013).

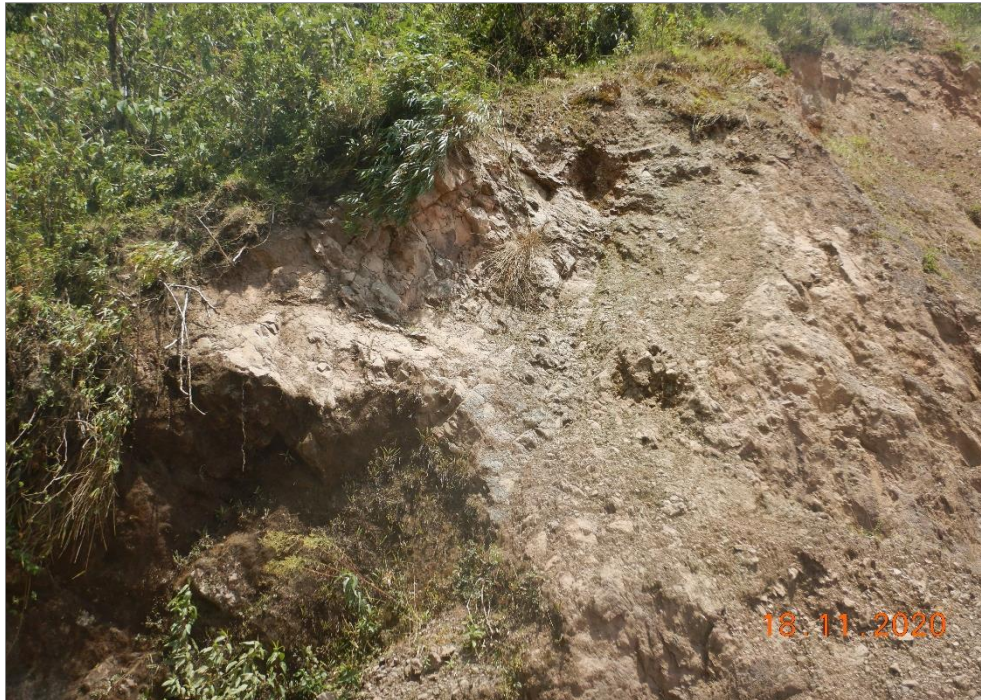
Esta unidad aflora ampliamente al noroeste de los sectores Curcuchaca, Pucyura y Lucma, está conformado por areniscas, conglomerados, brechas, lavas y tobas de ceniza (fotografía 1), los cuales se encuentran moderada a altamente meteorizados y muy fracturadas debido a la existencia de fallas geológicas, correspondiente al Sistema de fallas Ollantaytambo – Vilcabamba – Quimbiri.

**Fotografía 1.** Vista al noroeste del sector Curcuchaca, afloramiento rocoso moderadamente meteorizados y muy fracturadas debido a la existencia de una falla geológica, correspondiente al Sistema de fallas Ollantaytambo – Vilcabamba – Quimbiri, con coordenadas UTM (WGS 84): 722046 E, 8548381 N, a 3228 m s.n.m.

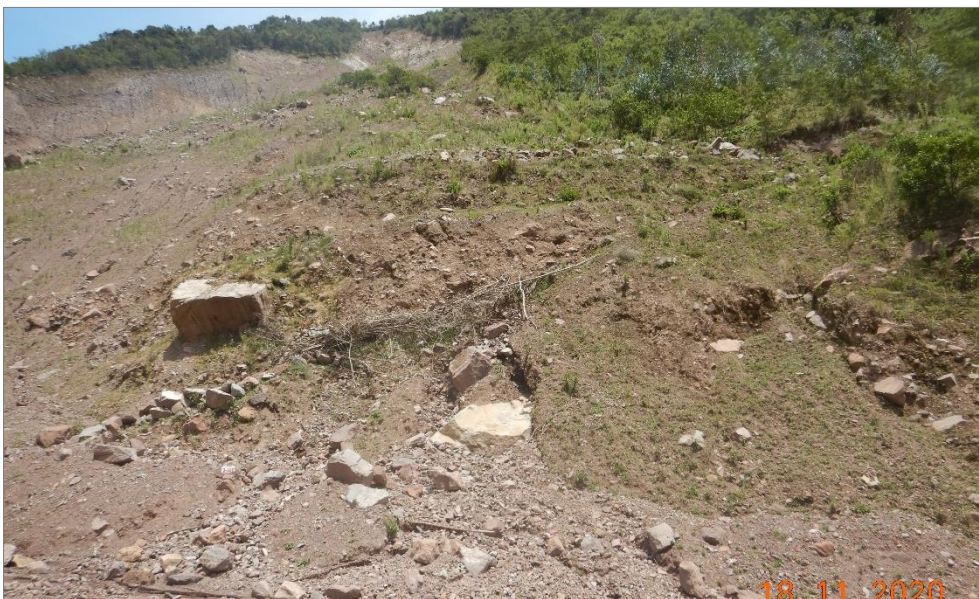
Son depósitos originados por procesos de movimientos en masa tipo deslizamientos, avalancha de rocas y/o movimiento complejo. El antiguo deslizamiento de Curcuchaca está conformado por arenas, gravas y bloques de formas angulosos, con diámetro de hasta 1 m, inmerso en matriz areno – arcilloso, poco a medianamente compactados y muy saturado (fotografía 2).

**Fotografía 2.** Depósito de deslizamiento, conformado por gravas y bloques de formas angulosas, inmersos en matriz areno - arcilloso.

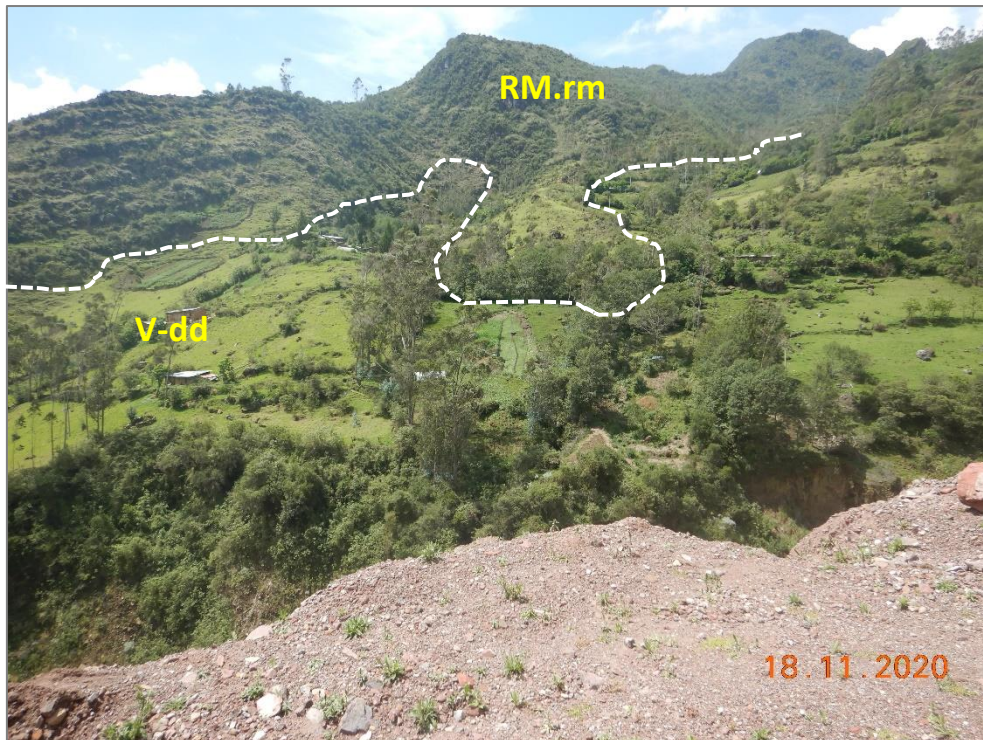
**Subunidad de montañas en rocas volcano-sedimentarias (RM-rvs):** Representada por secuencias del Grupo Mitu, compuestas por areniscas, conglomerados, brechas, lavas y tobas de ceniza. Las montañas de este tipo cubren gran parte de la zona de estudio, cuyas laderas presentan pendientes moderadas a empinadas (25° a 55°), sus cimas son subredondeadas a

agudas. En la parte alta son disectados por una red de drenaje dendrítica, resaltando principalmente el río Curcuchaca (fotografía 3).

**Figura 7.** Vista al sur del deslizamiento de Curcuchaca, montañas modeladas en rocas volcano-sedimentarias (RM-rvs) y vertiente de deslizamiento (V-dd).

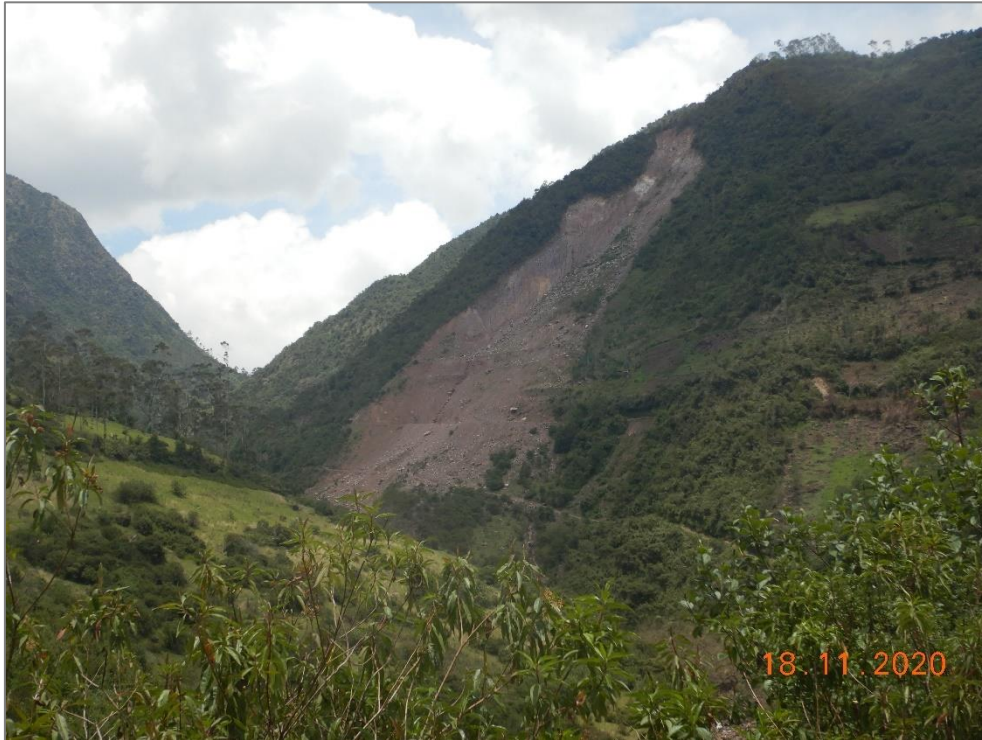
La reactivación del deslizamiento de Curcuchaca se produjo sobre esta geoforma (fotografía 3).

**Fotografía 3.** Vista de la reactivación del deslizamiento de Curcuchaca sobre la vertiente de deslizamiento (V-dd), con coordenadas UTM (WGS 84): 722095 E, 8548418 N a 3246 m s.n.m.

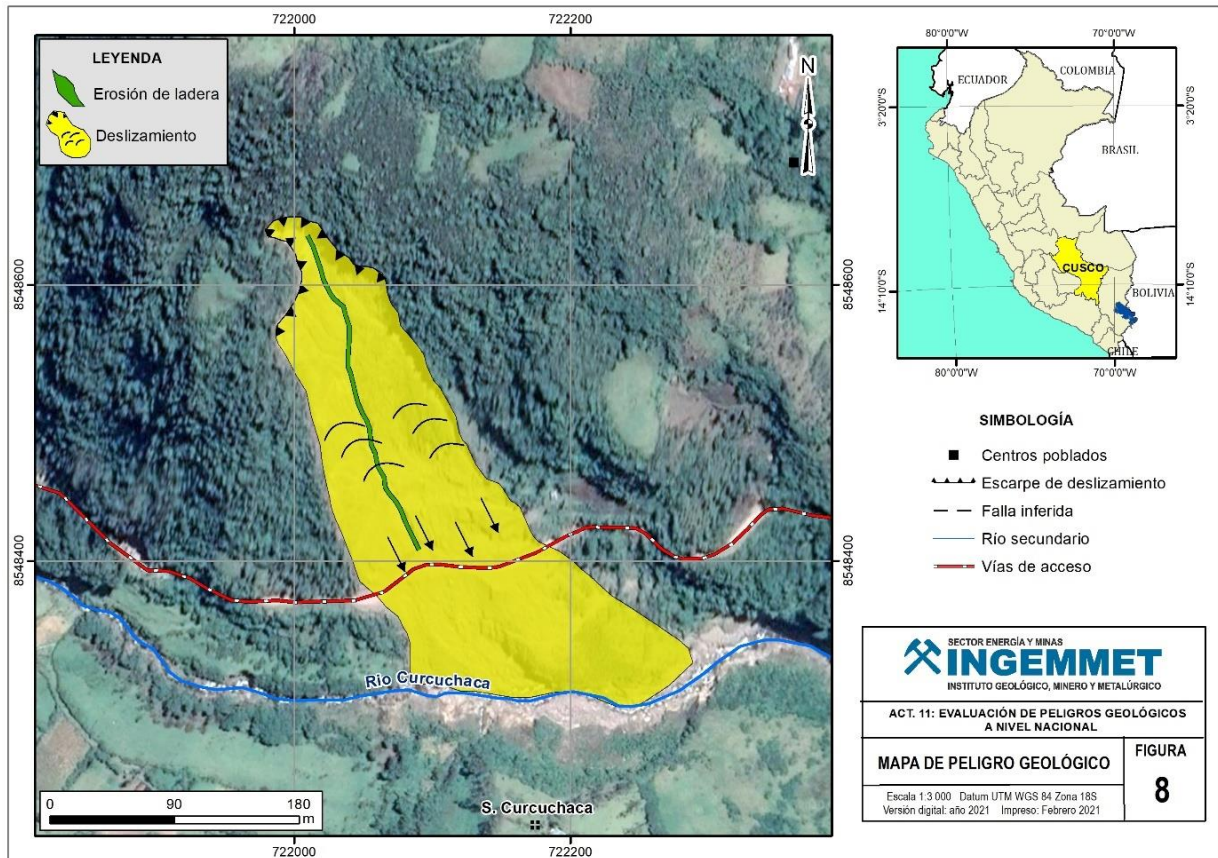
El sector de Curcuchaca presenta una geodinámica muy activa, representada por derrumbes, deslizamientos antiguos reactivados y procesos de erosión de ladera en cárcavas. El deslizamiento de Curcuchaca es producto de la reactivación de un antiguo evento (figura 8).

**Figura 8.** Cartografía de peligros geológicos en el sector Curcuchaca.

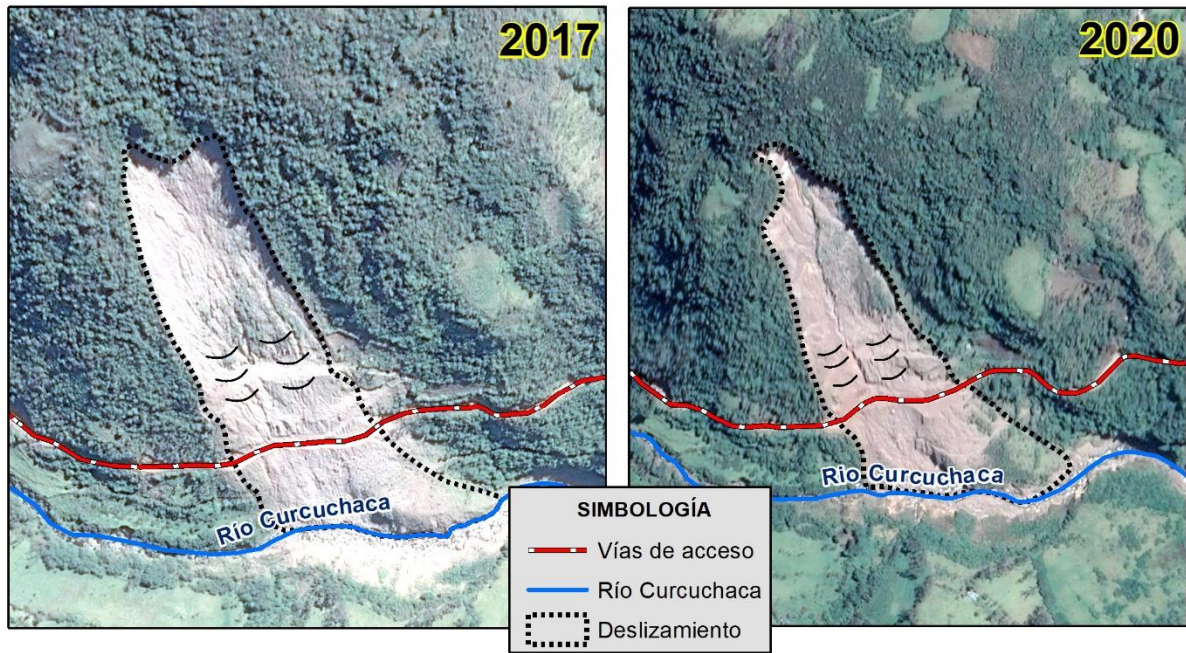
La superficie de falla del deslizamiento de Curcuchaca se originó en rocas del Grupo Mitu, los flancos del deslizamiento se encuentran sobre rocas sedimentarias (conformado por lutitas moradas, areniscas de color rojo), fuertemente fracturadas y meteorizadas, debido a la existencia de fallas geológicas, correspondientes al sistema Ollantaytambo-Vilcabamba-Quimbiri.

**Figura 9.** Proceso evolutivo del deslizamiento de Curcuchaca, desencadenado el año 2015. En la imagen del 2017 se identificó un deslizamiento, que presentó escarpe con una longitud de 100 m y la distancia entre la escarpa y pie del deslizamiento fue de 310 m longitudinales. Para el año 2020, la escarpa presentó 180 m de longitud y la distancia entre la escarpa y pie del deslizamiento fue 360 m, ello muestra la actividad de avance retrogresivo del deslizamiento.

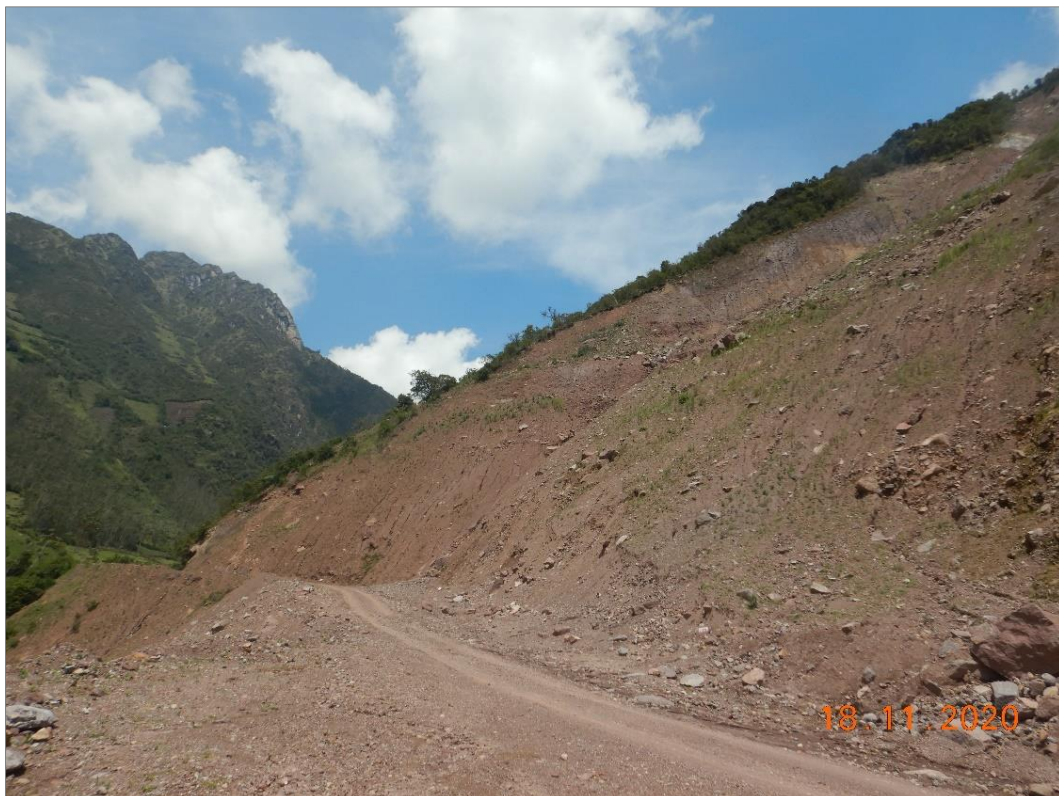
**Fotografía 4.** Tramo carretero Pucyura - Curcuchaca afectado por la reactivación del deslizamiento de Curcuchaca, con coordenadas (WGS 84): 817144 E, 8498265 N a 3611 m s.n.m.

3. El material desplazado afectó el tramo carretero Pucyura – Curcuchaca en 150 m y represó temporalmente el cauce del río Curcuchaca, su desembalse fue en forma natural, no generó daños en las poblaciones asentadas aguas abajo.

2. Debido al uso de la vía como arteria principal de interconexión con el distrito de Vilcabamba y otros pueblos aledaños, se debe instrumentar el deslizamiento, para poder determinar la deformación y desplazamientos en el terreno. La utilidad de la instrumentación es determinar la tasa de movimiento en el deslizamiento, con fines preventivos.

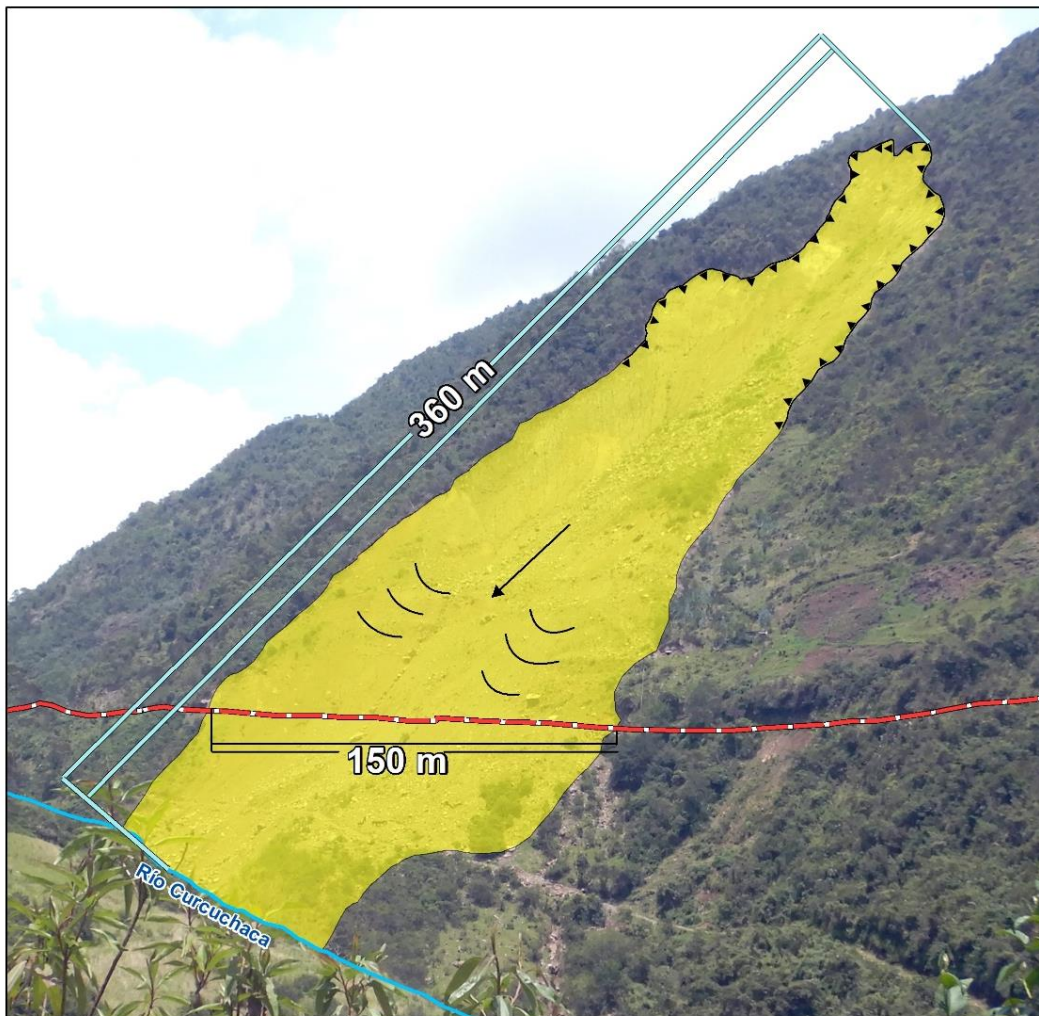
- Longitud promedio de la corona o cabecera del deslizamiento reactivado: 180 m
- Forma de la superficie de rotura: discontinuo - elongado
- Diferencia de altura aproximada de la corona a la base del deslizamiento: 360 m
- Área del deslizamiento: 41547.39 m<sup>2</sup>

**Figura 10.** Vista de la reactivación del deslizamiento de Curcuchaca, cuyo escarpe de forma discontinuo-elongado, presenta 180 m de longitud. Con coordenadas UTM (WGS 84): 722056 E, 8548536 N a 3330 m s.n.m.

Es importante mencionar que, el deslizamiento presenta actividad retrogresiva, muestra de ello es la variación de 40 m entre las escarpas de los años 2017 y 2020. Además, en el cuerpo del deslizamiento se observó material suelto disponible, de fácil erosión - remoción, el cual podría ceder cuesta abajo y represar nuevamente el cauce del río Curcuchaca.

Finalmente, se recomienda construir una zanja de coronación por encima de la corona del deslizamiento de Curcuchaca, con el propósito de captar las aguas de escorrentía que se formen en la ladera superior, derivándolas hacia quebradas próximas por medio de canales revestidos y evitando así que entren a la zona del deslizamiento.

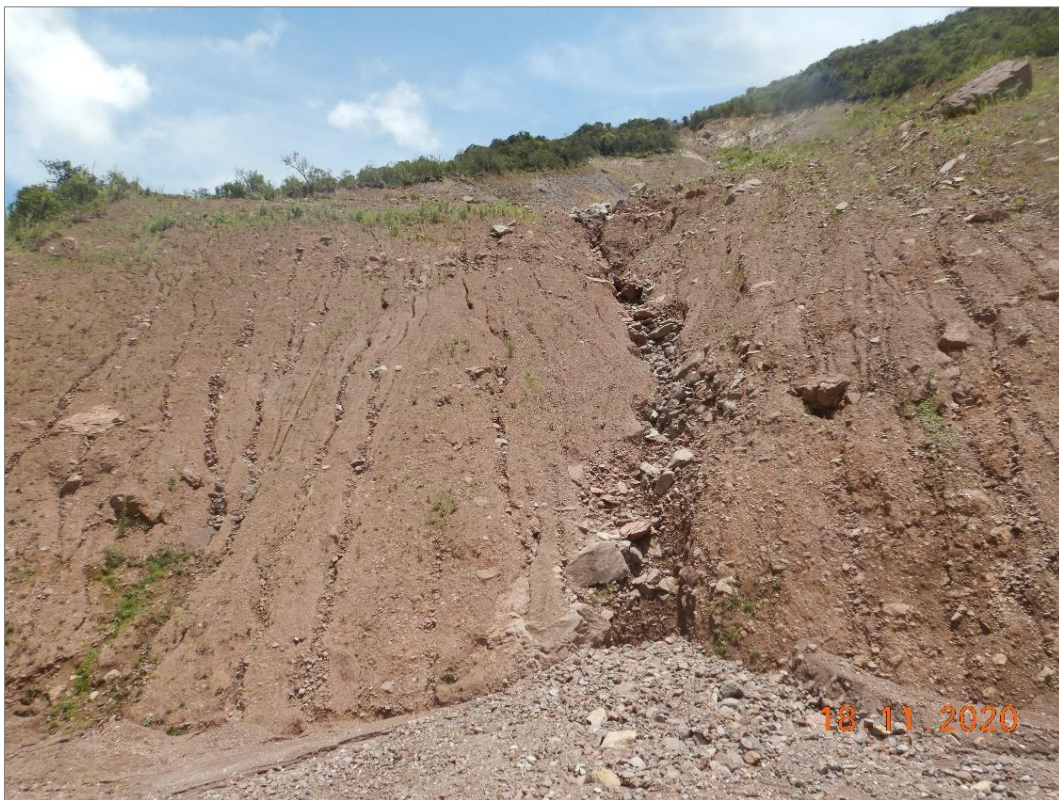
En el cuerpo del deslizamiento se identificó procesos de erosión de ladera en cárcava, estas presentan un ancho hasta de 3 m y profundidad de 0.6 m, en el canal se observó bloques sueltos con diámetro de hasta 0.5 m, transportados por el flujo efímero de agua. Además, la escorrentía superficial erosionó las paredes de las banquetas ubicadas entre la cárcava y el flanco derecho del deslizamiento, cuyos surcos presentan un ancho de 0.10 m en promedio. Actualmente, por los surcos viene cayendo clastos con diámetro de hasta 0.5 m a 0.8 m, que afectan el camino carrozable (fotografía 5).

**Fotografía 5.** Cárcava, con un ancho de 3 m y una profundidad de 0.6 m, en dicho canal se observó bloques de hasta 0.5 m de diámetro. Hacia la derecha de la cárcava la escorrentía superficial erosionó las paredes de las banquetas, cuyos surcos presentan un ancho de 0.10 m en promedio. Coordenadas UTM (WGS 84): 722087 E, 8548421 N a 3242 m s.n.m.
