Informe Técnico N° A7140

EVALUACIÓN DE PELIGROS GEOLÓGICOS POR FLUJO DE DETRITOS EN LA QUEBRADA COCABAMBILLA

Región Cusco
Provincia La Convención
Distrito Echarati

ABRIL
2021

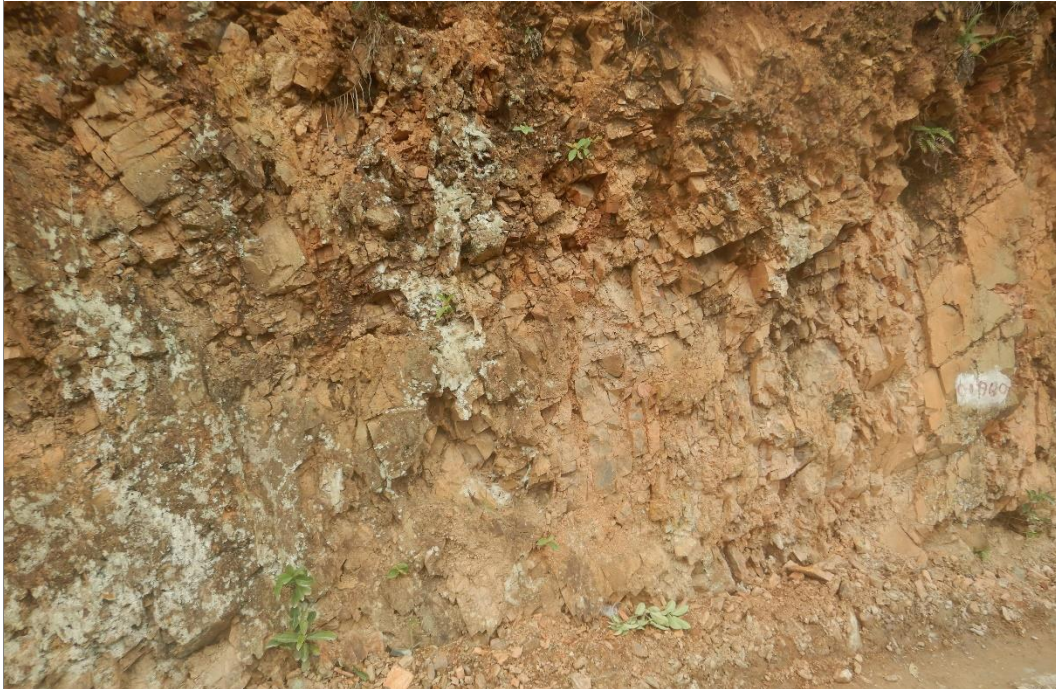
pizarras, esquistos grises, verdes y negros con pirita diseminada y cristalizada, además de micaesquistos, cuarcitas y hornfels (Laubacher, 1977; De la Cruz & Carpio, 1996). En la margen izquierda de la quebrada Cocabambilla, el afloramiento se encuentra medianamente fracturado (fotografía 1) y moderadamente meteorizado.

Fotografía 1. Cuarcitas medianamente fracturadas y moderada a altamente meteorizadas de la Formación San José. Con coordenadas UTM (WGS 84): 765178 E, 8585270 S a 1618 m s. n. m.

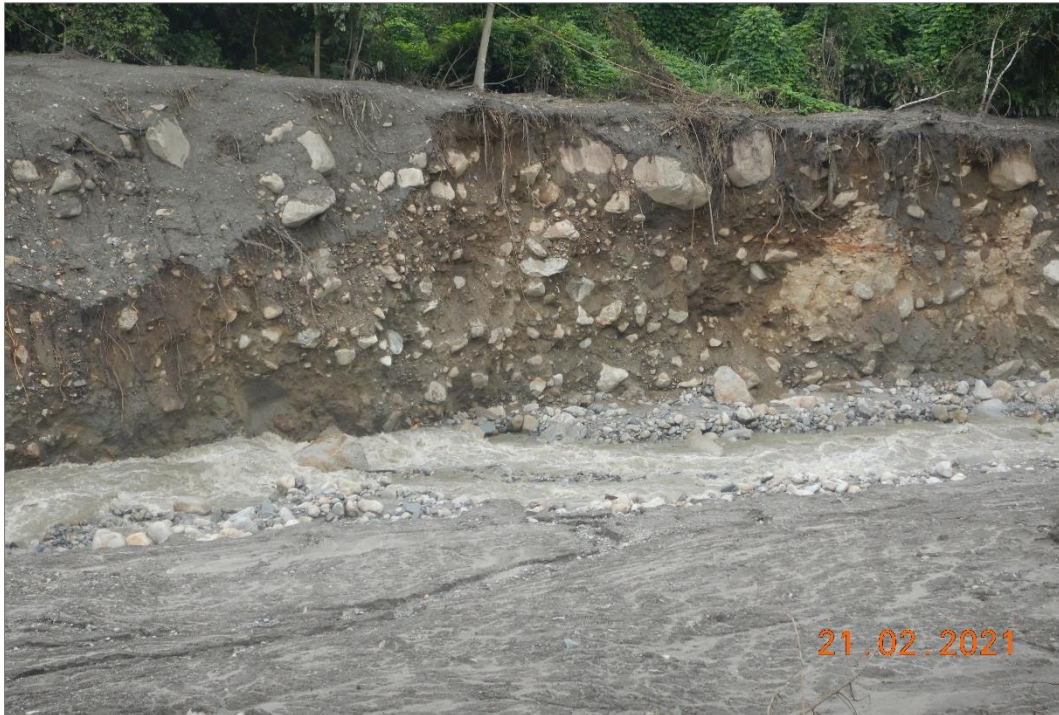
Fotografía 2. Depósito proluvial (depósito de flujos antiguos), conformado por bloques con diámetros que varían de 0.3 a 2 m, envueltos en matriz areno-arcillosa. Coordenadas UTM (WGS 84): 764645 E, 8590224 S, a 968 m s.n.m.

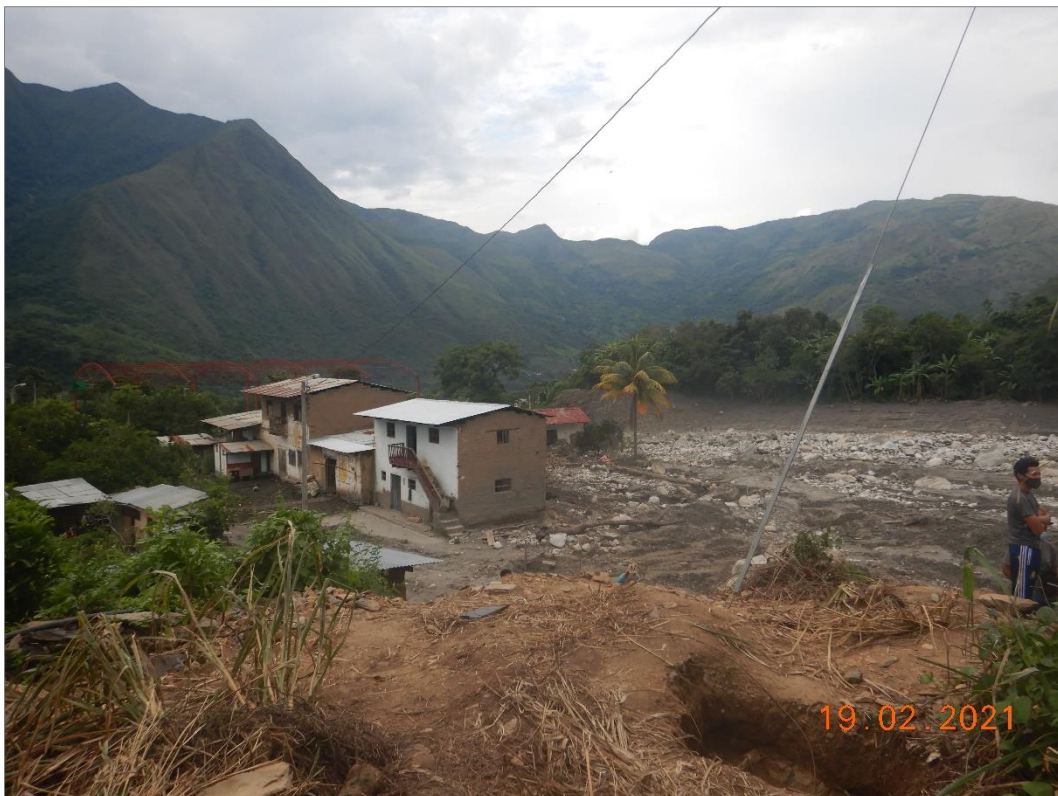
Fotografía 3. Vista aérea de montañas modeladas en rocas metamórficas (RM-rm), cuyas laderas presentan pendientes empinadas.

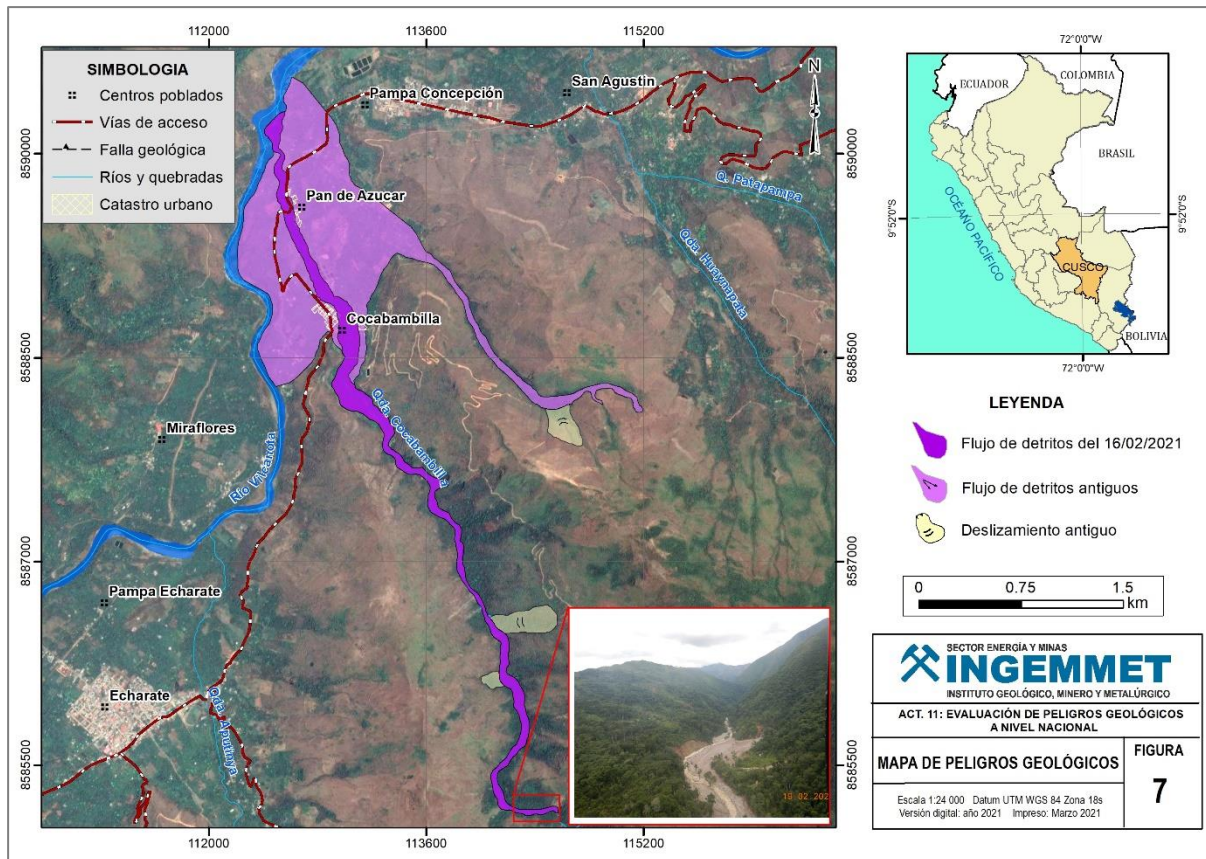
Figura 7. Cartografía de peligros geológicos en la quebrada Cocabambilla.

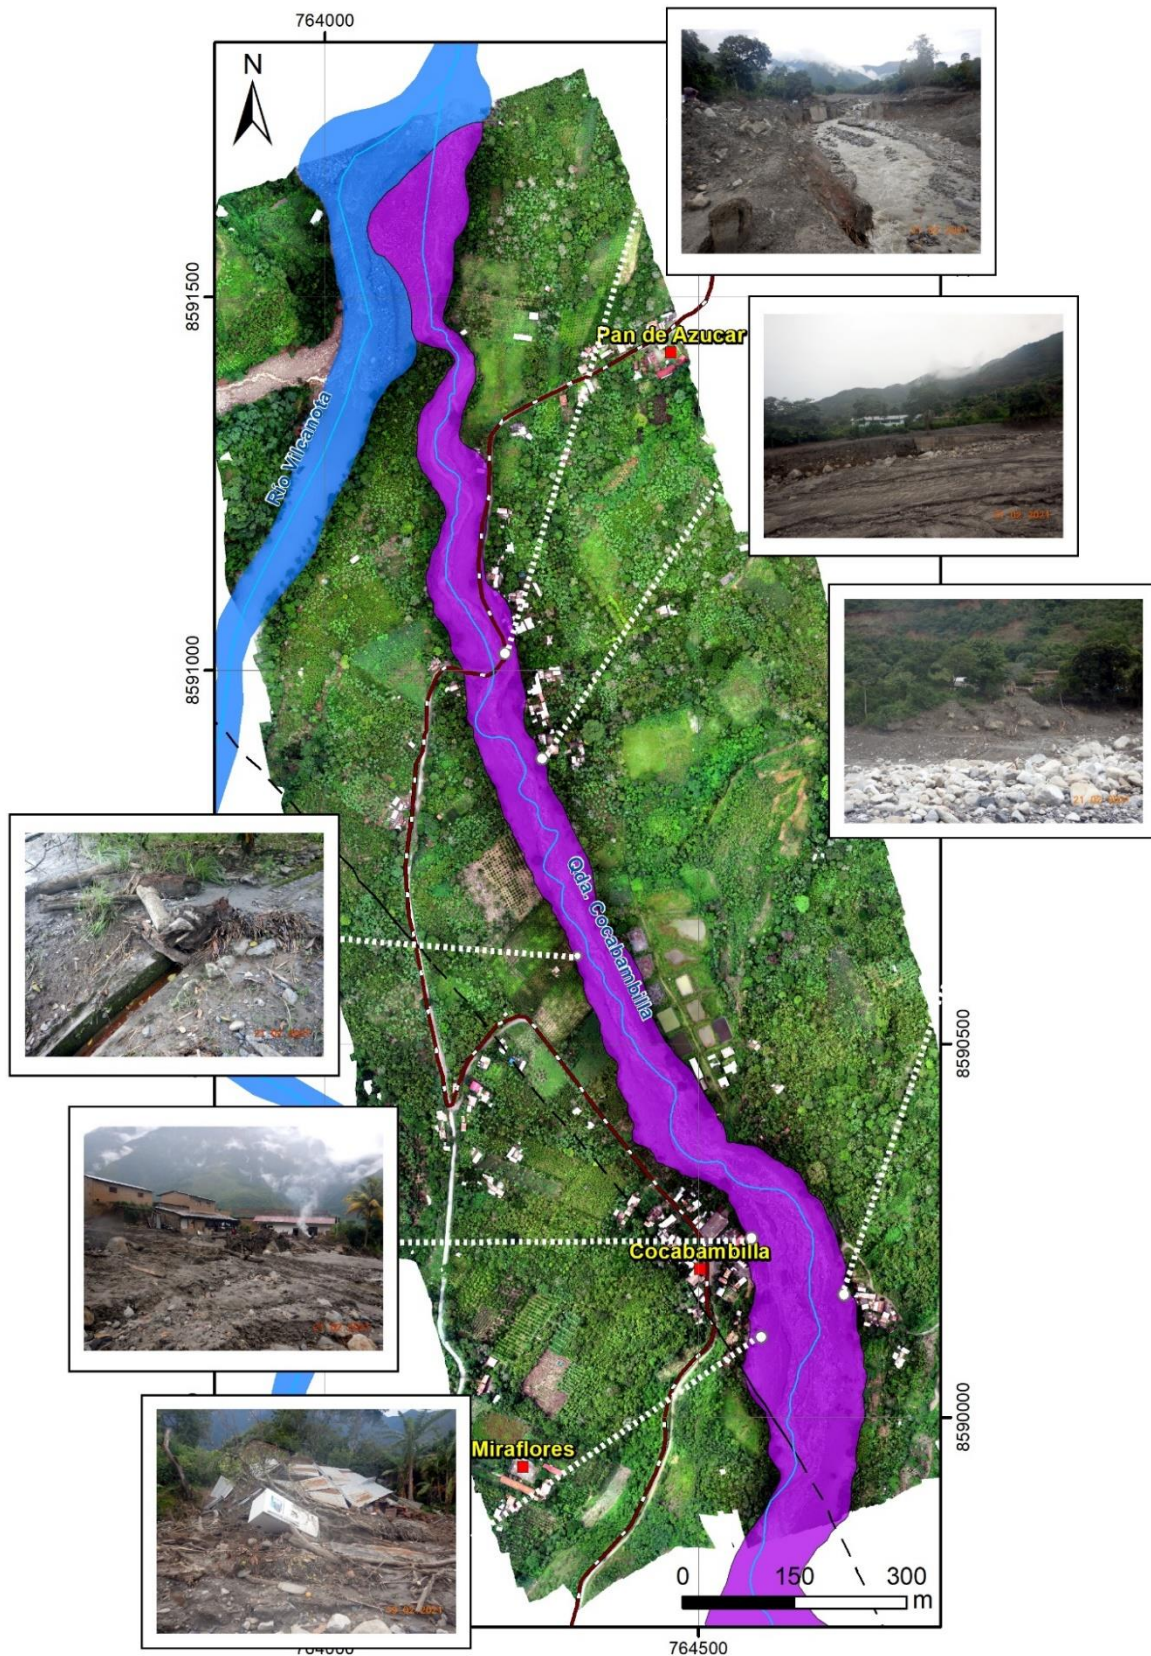
Figura 8. Afectación y proceso evolutivo del flujo de detritos (huaico) en la zona baja de la quebrada Cocabambilla, desencadenado el 16/02/2021, producto de las lluvias inusuales registradas en la provincia de La Convención.

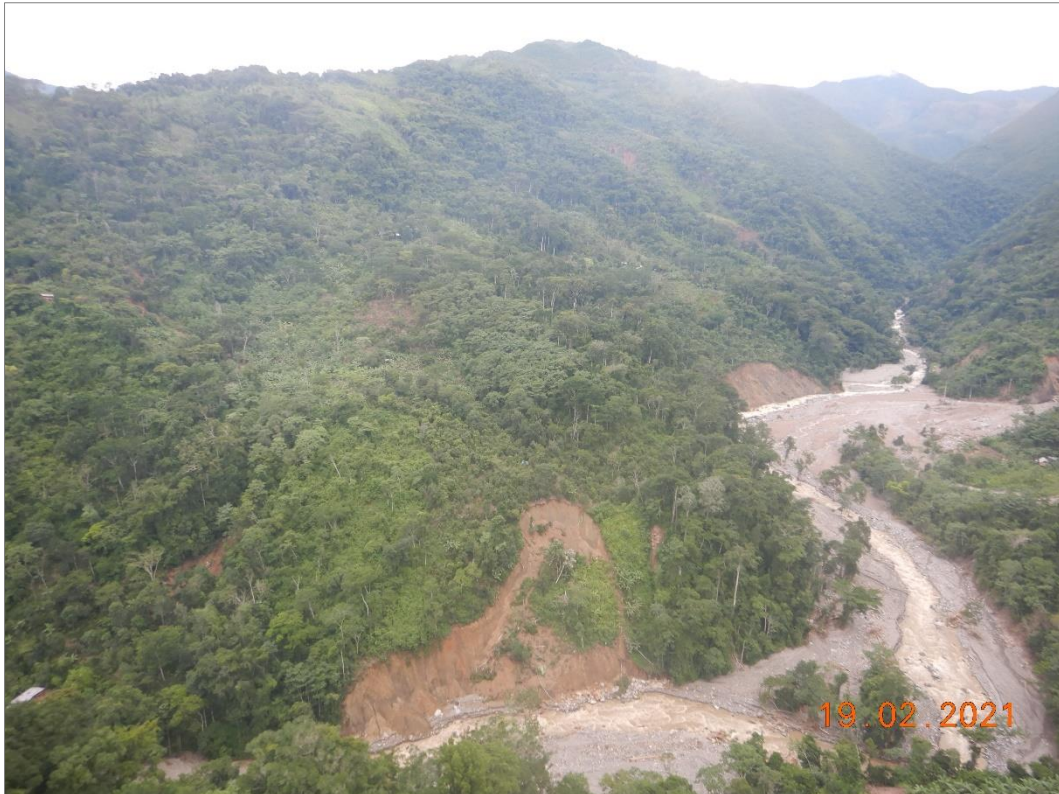
Fotografía 4. Vista aérea de la zona de aporte a la quebrada Cocabambilla.

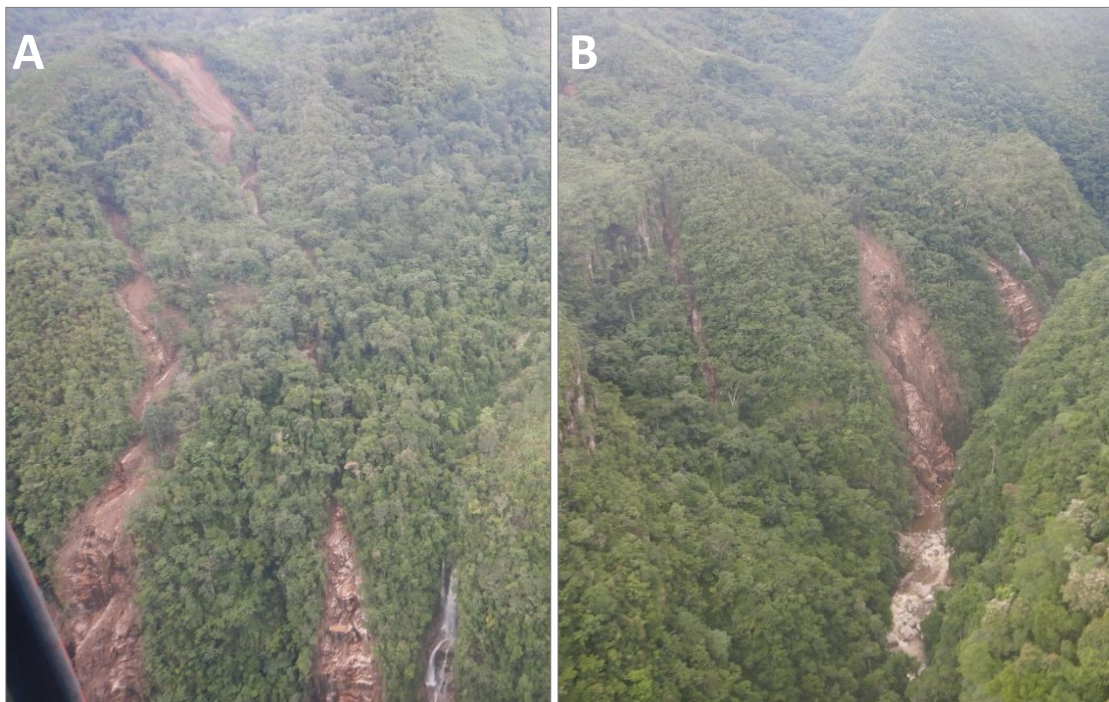
Figura 9. A, B) Derrumbes continuos en la zona media de la quebrada Cocabambilla. Con coordenadas UTM (WGS 84): 766117, 8586600 S a 1457 m s.n.m.

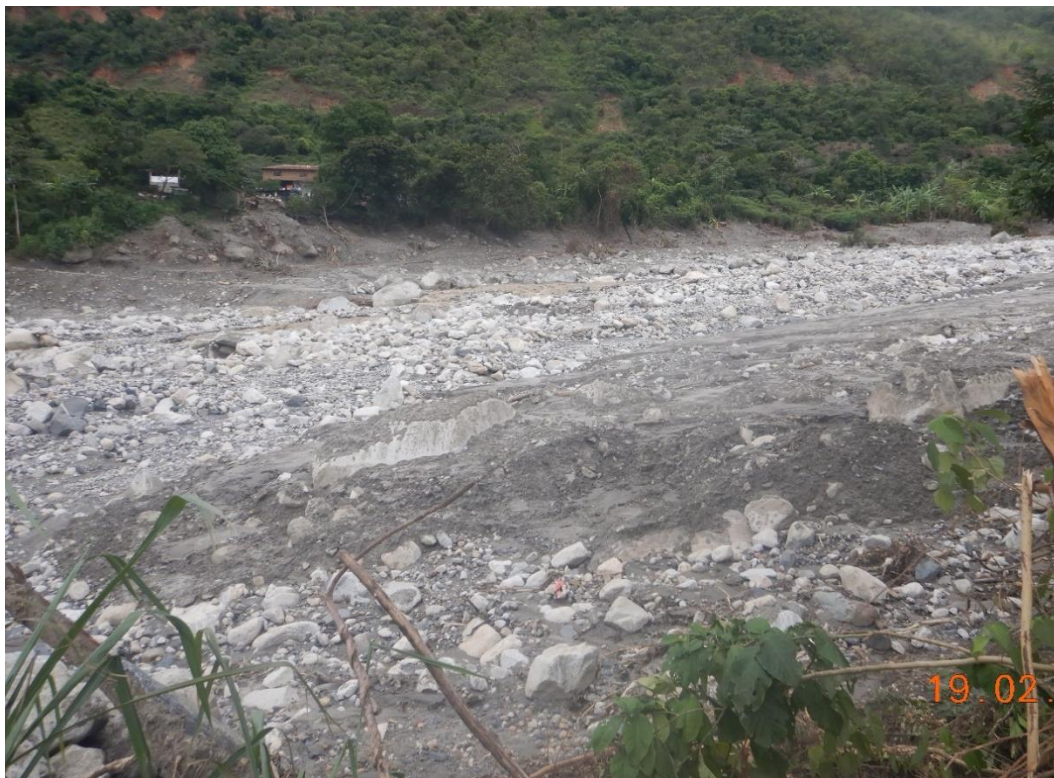
A la altura del sector Cocabambilla, el huaico transportó bloques de composición metamórfica, con diámetros que varían de 0.5 a 3 m, arena (fotografía 5) y troncos de árboles de 0.5 a 1.3 m de longitud, (fotografía 6). Aguas arriba del sector Cocabambilla, el flujo de detritos alcanzó aproximadamente 168 m de ancho y sobrepaso la terraza en 2 m. Hacia la margen derecha erosionó y ensanchó su cauce en 78 m; asimismo, hacia la margen izquierda erosionó 58 m. El daño ocasionado en este sector comprende la destrucción de 7 viviendas, puente de acceso al sector Mosocllaqta, trocha carrozable y terrenos de cultivo.

Fotografía 5. Material transportado por la quebrada Cocabambilla, es cual está conformado por bloques con diámetros de 0.5 a 3 m, arena.

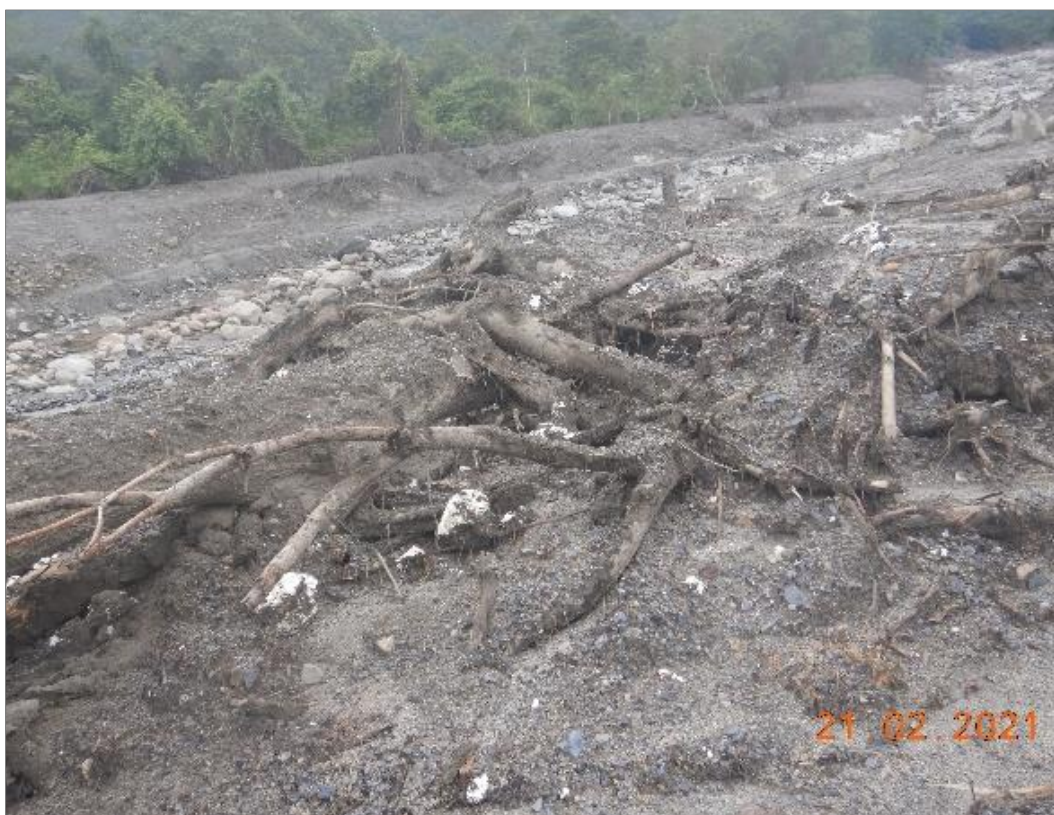
Fotografía 6. Troncos de árboles de 0.5 a 1.3 m de longitud, arrancados desde su raíz.

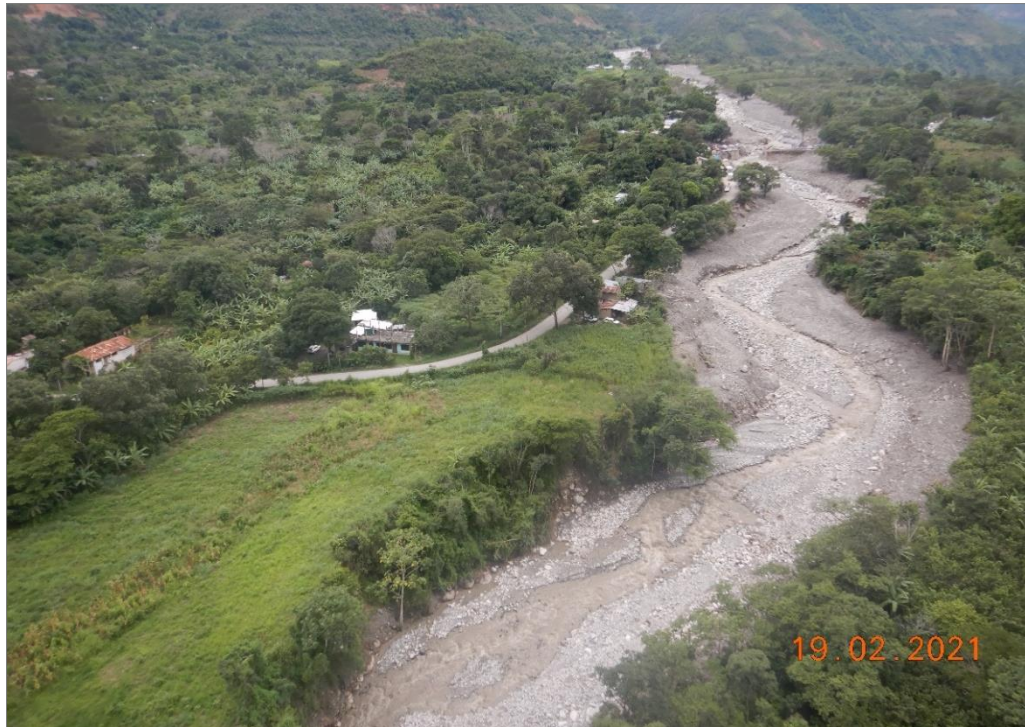
Finalmente, hacia la zona más distal, en el sector Pan de Azúcar (fotografía 7), el huaico erosionó la margen derecha, aproximadamente en 20 m; en ese punto alcanzó una altura de 1.5 m sobre el antiguo depósito de flujo de distritos e inundó las viviendas del sector mencionado. Además, el evento ocasionó el colapso del puente Cocabambilla, dejando inhabilitado la vía de acceso a pueblos aledaños y cobró la vida de una persona (figura 10 A y B).

Fotografía 7. Recorrido del huaico en la zona baja de la quebrada Cocabambilla.

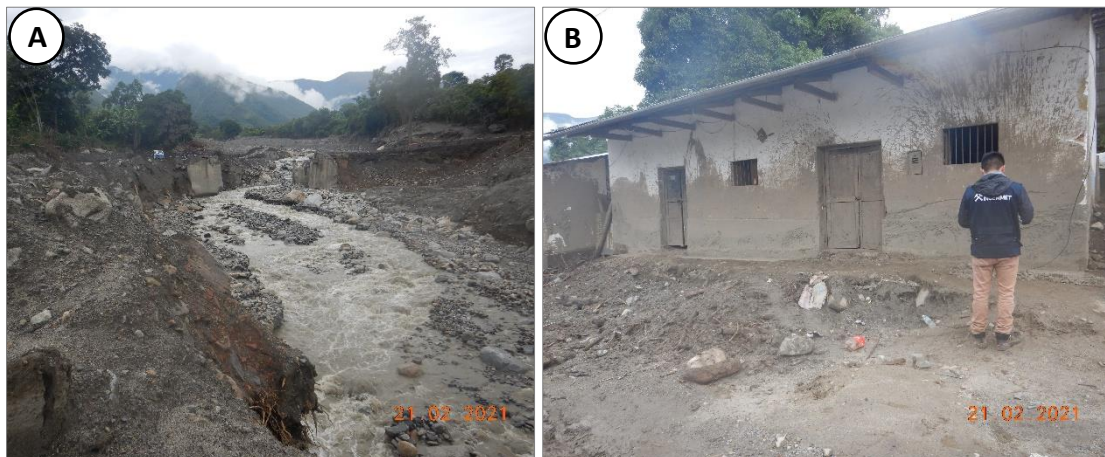
Figura 10. A) Puente Cocabambilla colapsado, medio de acceso al sector Pan de Azúcar. B) Vista de viviendas del sector Pan de azúcar afectados.
