DIRECCIÓN DE GEOLOGÍA AMBIENTAL Y RIESGO GEOLÓGICO

Informe Técnico N° A7146

DESLIZAMIENTOS EN EL SECTOR CUJAN

INGEMMET
Región Arequipa
Provincia Arequipa
Distrito Santa Isabel de Siguan

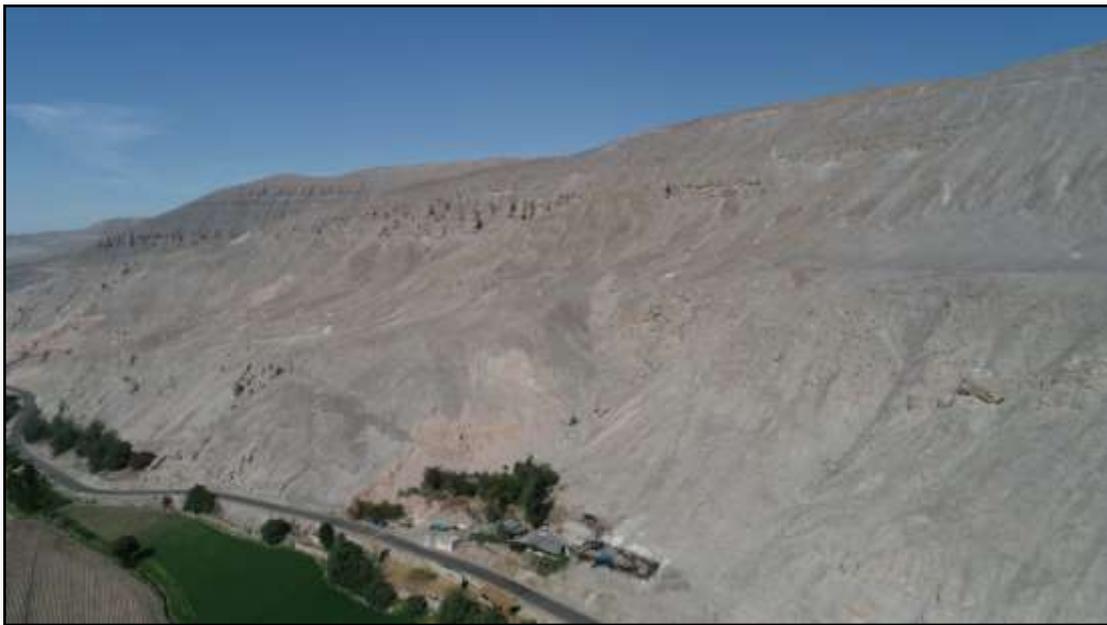
En el sector Cujan, (figura 5), los movimientos en masa identificados se localizan en la parte alta de la vía asfaltada de acceso al poblado de Sondor. A los 1500 m s.n.m. se aprecia un deslizamiento antiguo, con reactivaciones en forma de derrumbe. Además, en el escarpe del deslizamiento se identificó procesos de erosión de laderas en forma de cárcavas (figura 6). Los peligros por movimientos en masa podrían afectar aproximadamente 1.4 km de la vía a Sondor.

Figura 5. Sector Cujan.

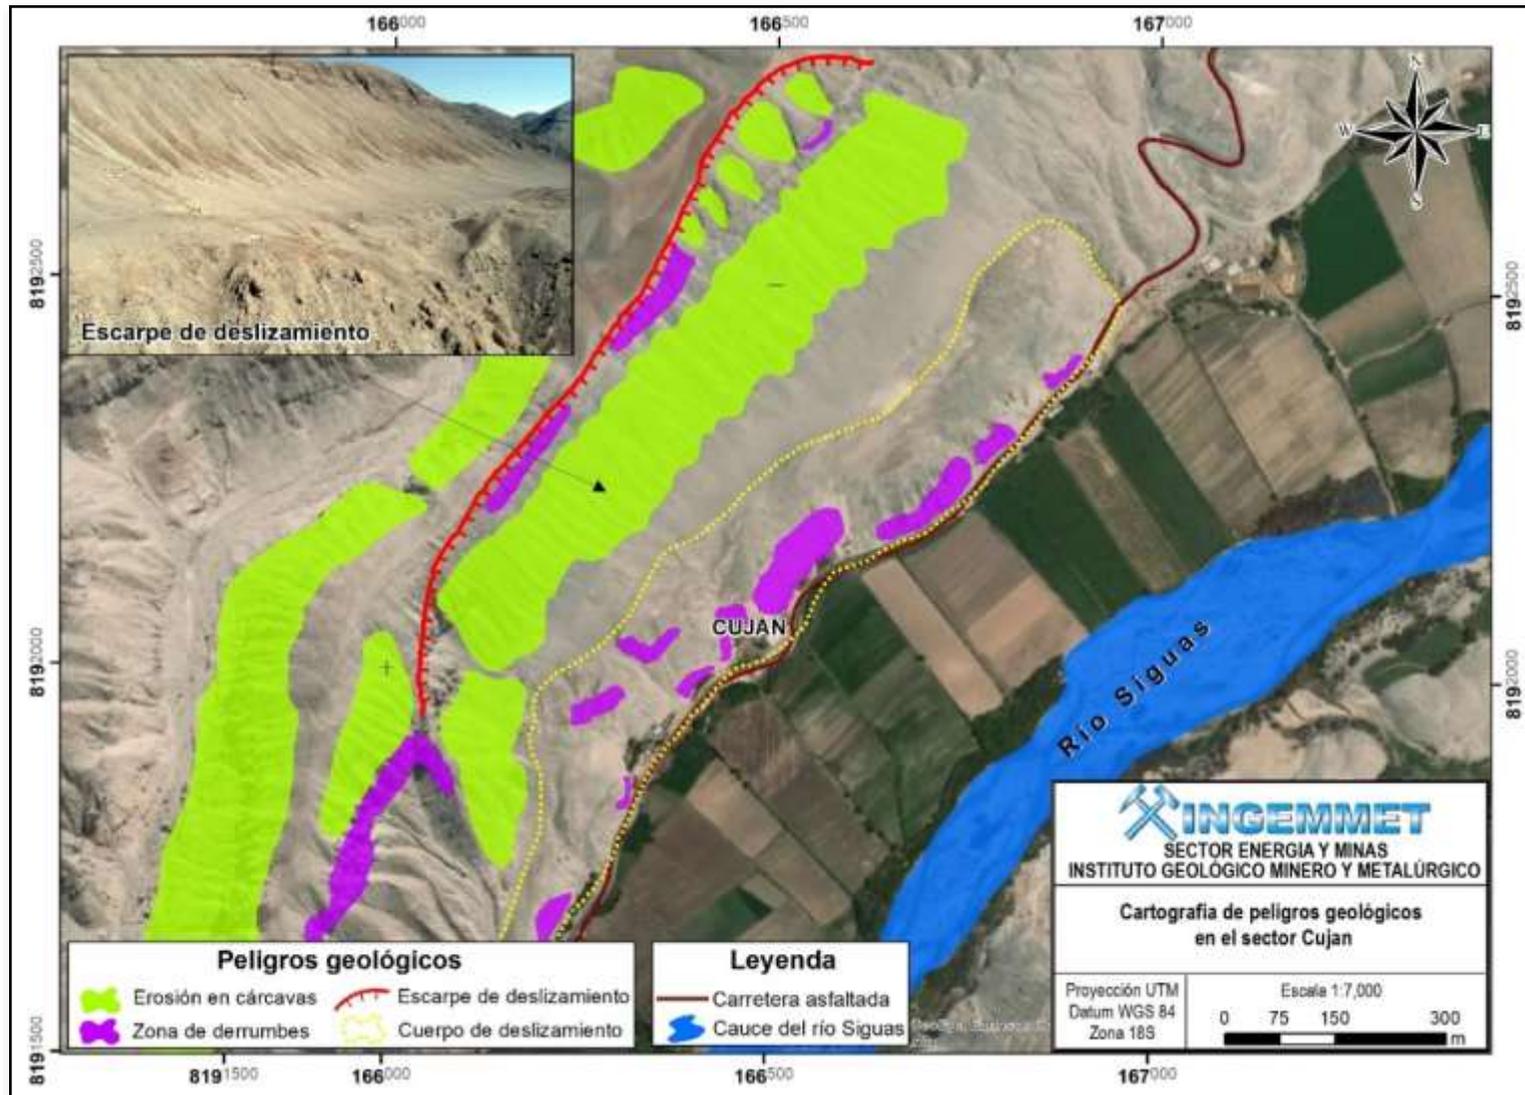
Figura 6. Cartografía de peligros geológicos en el sector Cujan.

En el sector Cujan, se tiene un deslizamiento rotacional antiguo, con sectores reactivados, durante los trabajos de campo se identificaron hasta dos sectores reactivados.

- a) Implementar un sistema de monitoreo instrumental temporal, para detectar algún movimiento en el cuerpo del deslizamiento Cujan.
- b) Construir un sistema de canales para derivar las aguas provenientes de las lluvias a zonas alejadas del deslizamiento.
- c) Cambiar el modo de regadío en la zona agrícola ubicada a la altura de la zona de Cujan, platear el sistema por goteo. Esto implicaría un cambio en el cultivo que requieran menos agua.
- d) Implementar señalizaciones, que indiquen sectores propensos a procesos de movimientos en masa por caída de rocas, derrumbes y deslizamientos.
- e) Reforestar las zonas de carcavamiento, para evitar su avance retrogresivo.

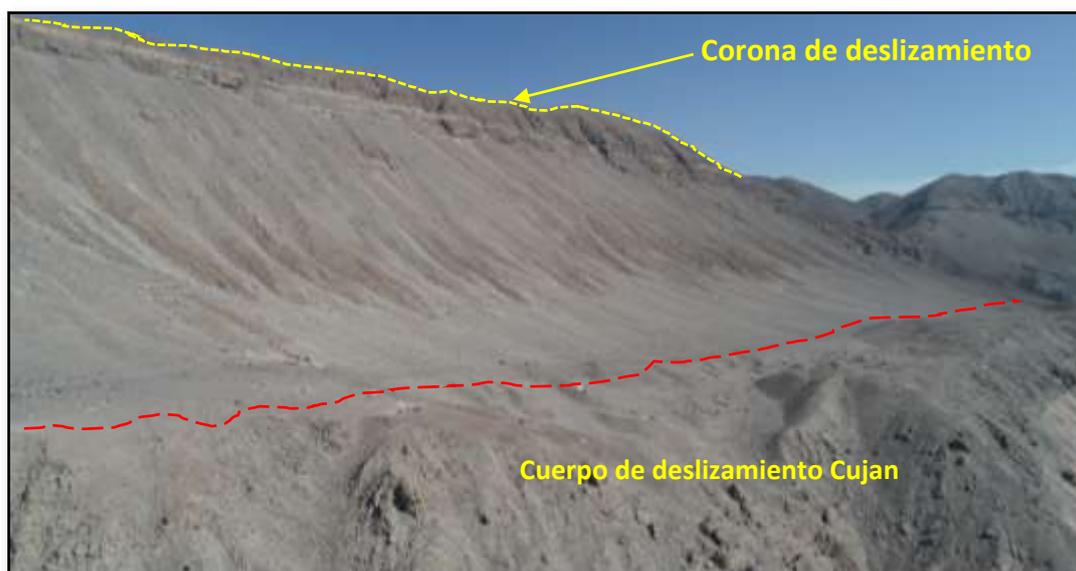
La corona del deslizamiento antiguo, presenta una longitud de 1200 m y un salto de 165 m, tiene forma irregular. Su cuerpo tiene un ancho promedio 1190 m. Este evento está comprendido entre las cotas 1545 m s.n.m. a 1326 m s.n.m., es decir posee un desnivel de 219 m. el cuerpo del deslizamiento posee un ángulo de corte de 20°.

La masa proveniente del deslizamiento se movilizó en dirección suroeste hacia el río Sigwas, (figuras 7 y 8).

Figura 7. Escarpe de deslizamientos antiguos en el sector Cujan, (coordenadas UTM E: 807420, N: 8192435).

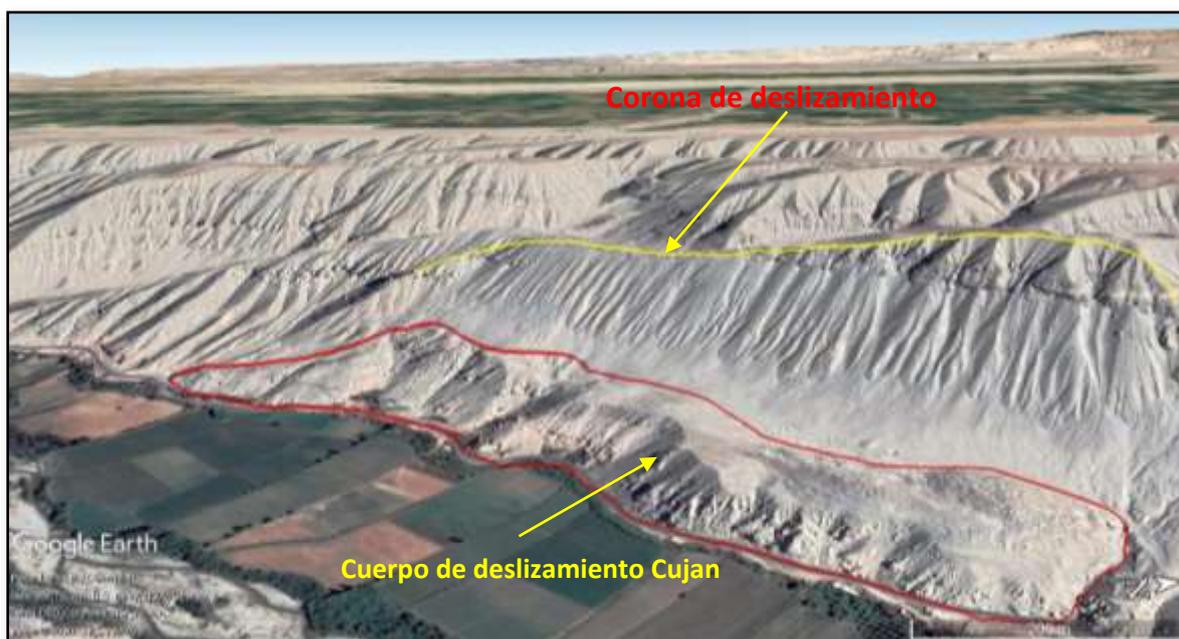
Figura 8. Deslizamiento Cujan.

- b) El corte del talud, en el pie del deslizamiento, para la construcción de la vía asfaltada, ha generado pérdida en el soporte del talud. Esto reactivó el deslizamiento, en forma de deslizamiento propiamente dicho, caída de rocas y derrumbes.

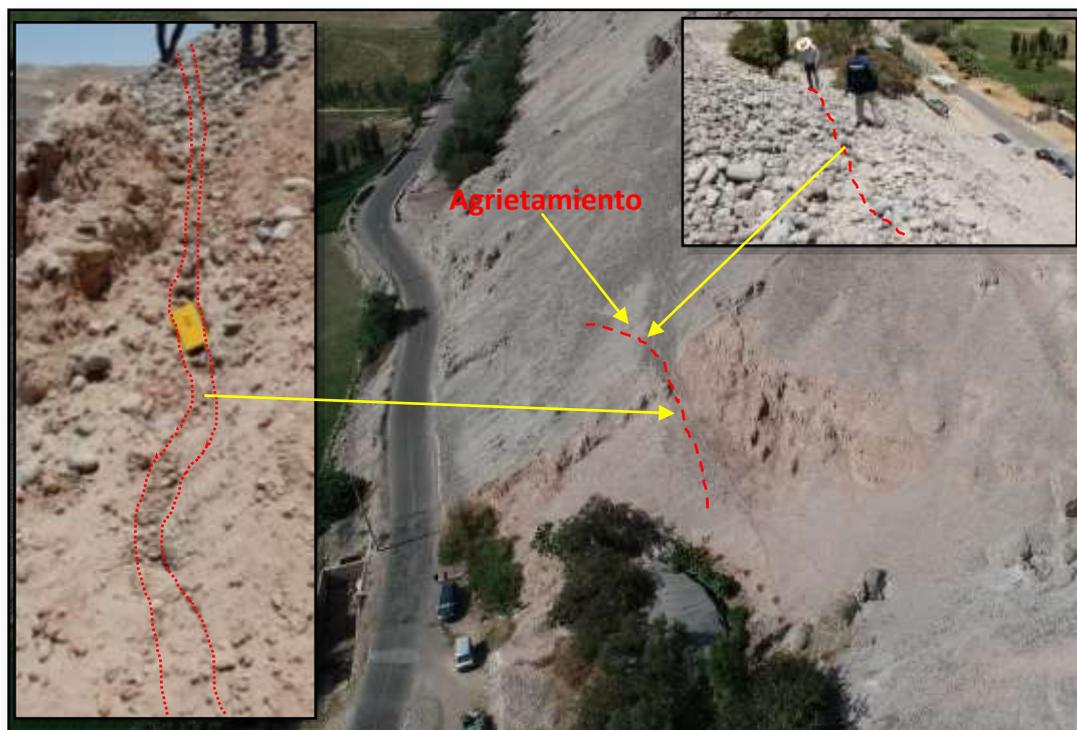
En la parte alta de la carretera, en la coordenada UTM (807427 8192236), se aprecia un agrietamiento en el terreno, el cual mide 14 cm. de ancho, la extensión del agrietamiento no es visible, debido a que el material suelto que lo rellena (figura 9)

Figura 9. Agrietamiento en el sector Cujan. Se observan fragmentos de rocas, provenientes del cuerpo del deslizamiento, (coordenadas UTM E: 807444, N: 8192266).

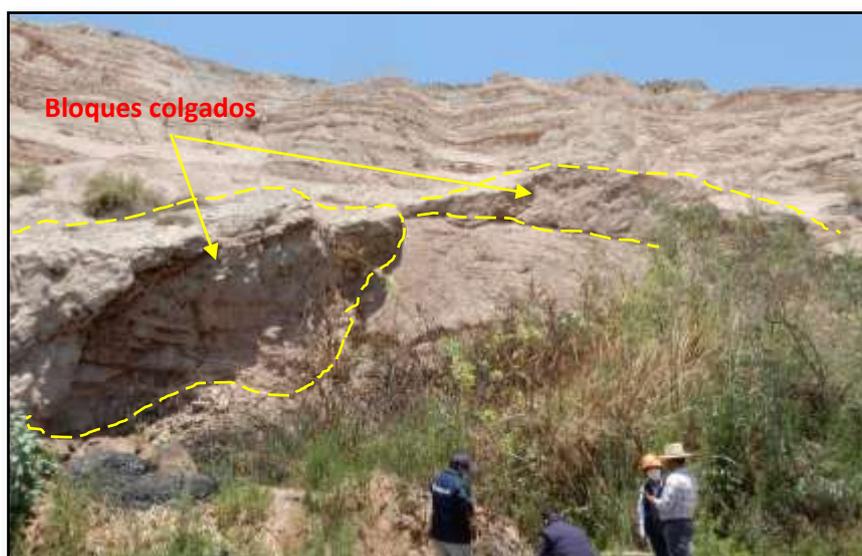
En el sector de Cujan, la zona de derrumbes y caída de rocas, se encuentra en laderas con pendiente alta y escarpadas. Estas zonas se presentan en el escarpe del deslizamiento, en el frente de avance del deslizamiento y en los cortes de la carretera que cruza el pie del deslizamiento Cujan, se aprecian bloques colgados en el cuerpo del deslizamiento (figura 10).

Figura 10. Proceso de formación de cárcavas, (coordenadas UTM E: 807709, N: 8192513).

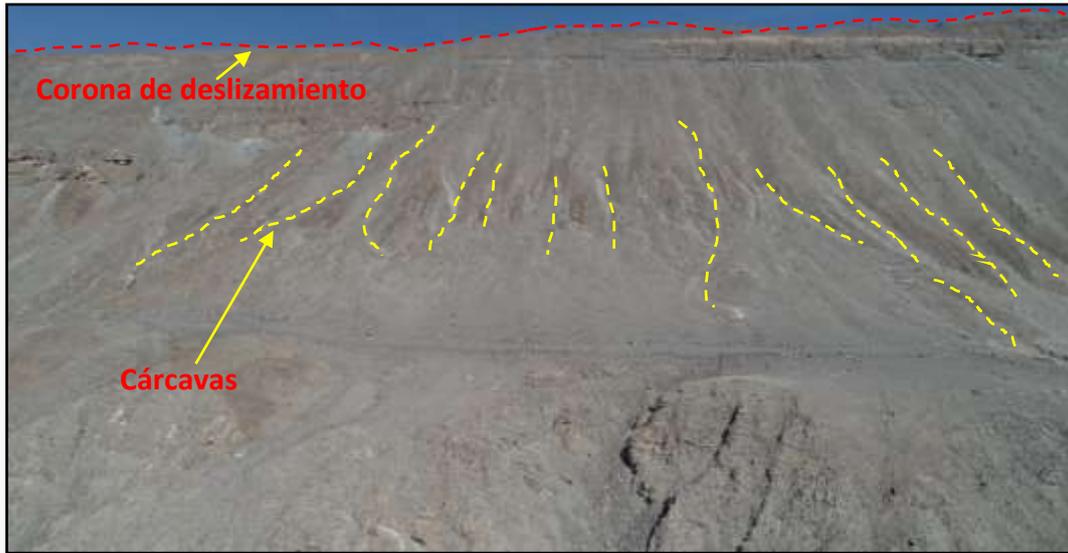
En el sector Cujan, afloran rocas conformadas por conglomerados, que están compuestas por fragmentos de roca que van del tamaño de bloques, gravas en matriz arenosa, son de fácil erosión. Ante el escurrimiento superficial se forman procesos de erosiones de ladera en forma de cárcavas y surcos, las primeras tienen anchos máximos de 3 a 4 m. y profundidades de 1 a 2 m. Estas se activan con presencia de lluvias (figura 11).

En el escarpe del deslizamiento antiguo, estos procesos son intensos.

Figura 11. Cárcavas en el sector Cujan, (coordenadas UTM E: 807420, N: 8192435).

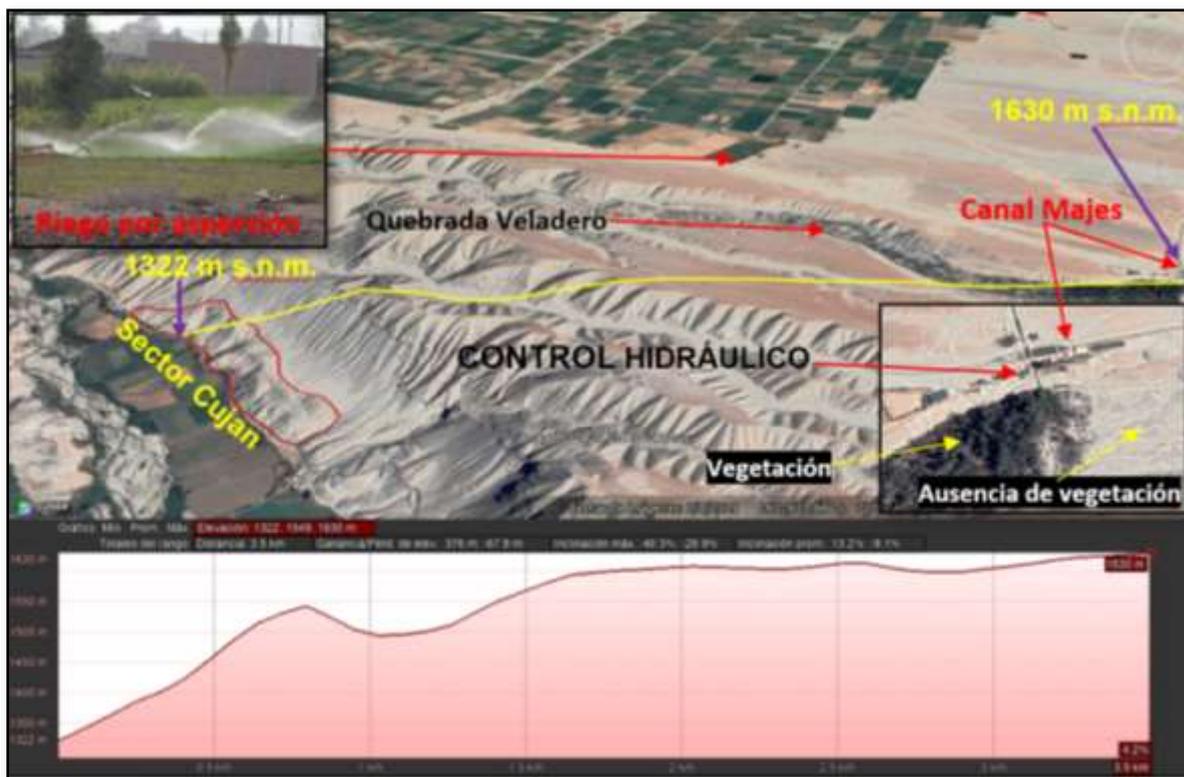
Al pie del deslizamiento en el sector Cujan, se han evidenciado una serie de surgencias de aguas, esto indica que el terreno está saturado.

Para determinar la procedencia exacta de las aguas que surgen en el sector Cujan, se tienen que realizar estudios hidrogeológicos. En el presente informe presentamos un perfil topográfico, (figura 12), donde se evidencia que existe un desnivel de 308 metros entre el sector Cujan ubicado sobre los 1322 m s.n.m. y el canal Majes a 1630 m s.n.m. punto en el que existe un control hidráulico, desde donde se vierte agua a la quebrada Veladero. En la figura 12 se puede observar claramente que desde la altura del control hidráulico ubicado en las coordenadas UTM E: 807462, N: 8195689, existe un claro contraste en la quebrada Valadero, de zonas con alta vegetación y zonas sin vegetación.

Durante la inspección de campo, se pudo observar la presencia de riego por aspersión en la zona agrícola de Majes ubicado a la altura del sector Cujan.

Figura 12. Perfil topográfico, línea de color amarillo.

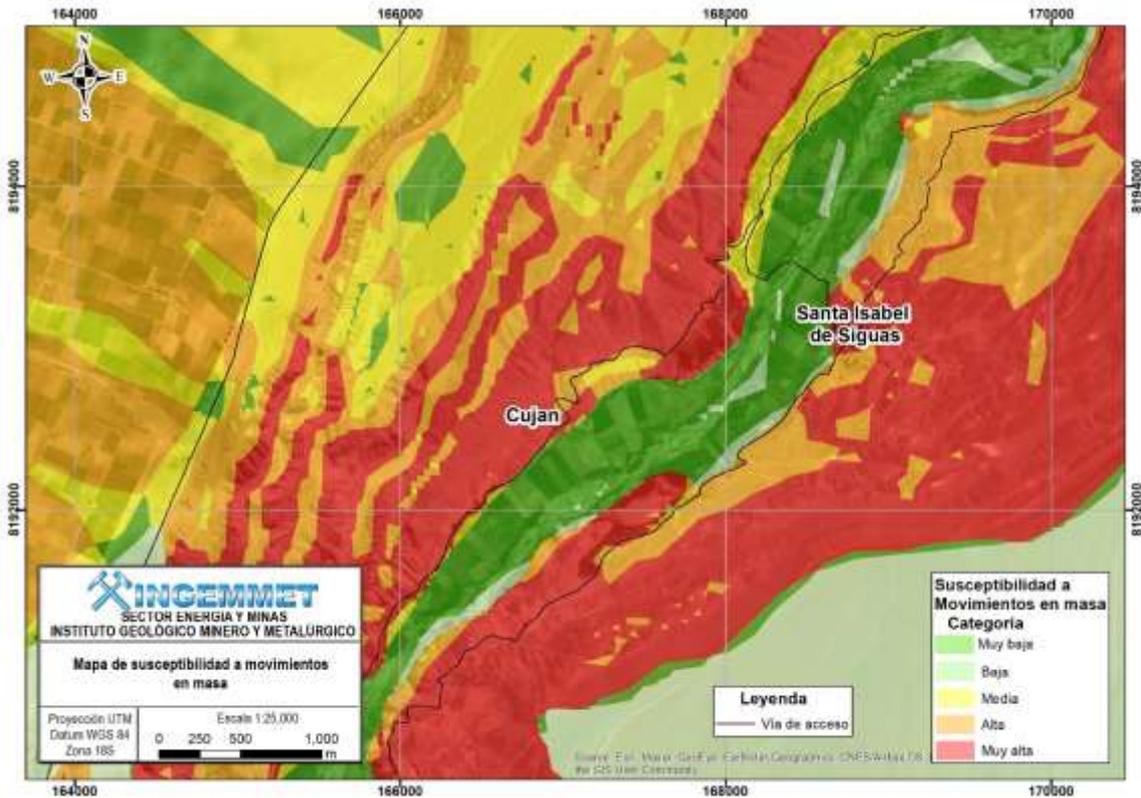
Las zonas de estudio presentan susceptibilidad **Alta Y Muy Alta**, frente a la ocurrencia de movimientos en masa, (figuras 13).

Figura 13. Mapa de susceptibilidad a movimientos en masa en el sector Cujan.
