**Informe Técnico N° A7148**

# EVALUACIÓN DE PELIGROS GEOLÓGICOS POR MOVIMIENTOS EN MASA EN LOS SECTORES HUANCALUQUE, LLAMANI Y CERRO CCATASUYO

Región Puno  
Provincia Sandia  
Distrito Sandia

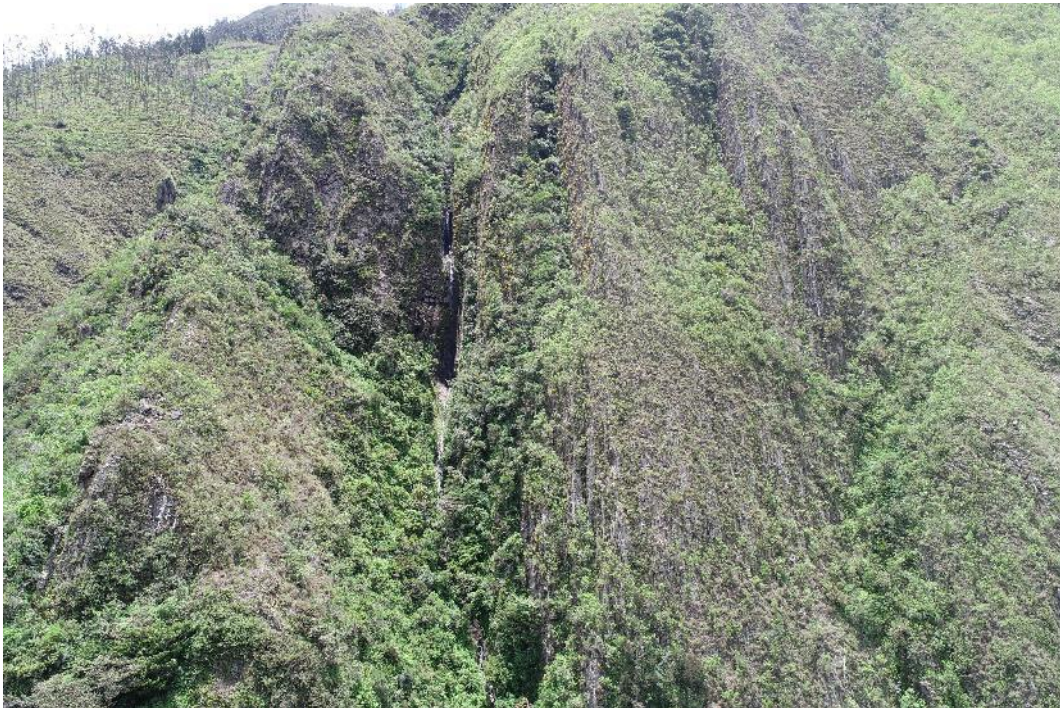
El substrato con buzamiento de 46° NE a favor de la pendiente lo hace susceptible a la ocurrencia de peligros geológicos por movimientos en masa. (Fotografía 1).

**Fotografía 1.** Afloramiento rocoso fracturado de la Formación Sandia ubicada en la quebrada Urahuancaque, margen izquierda del río Sandia.

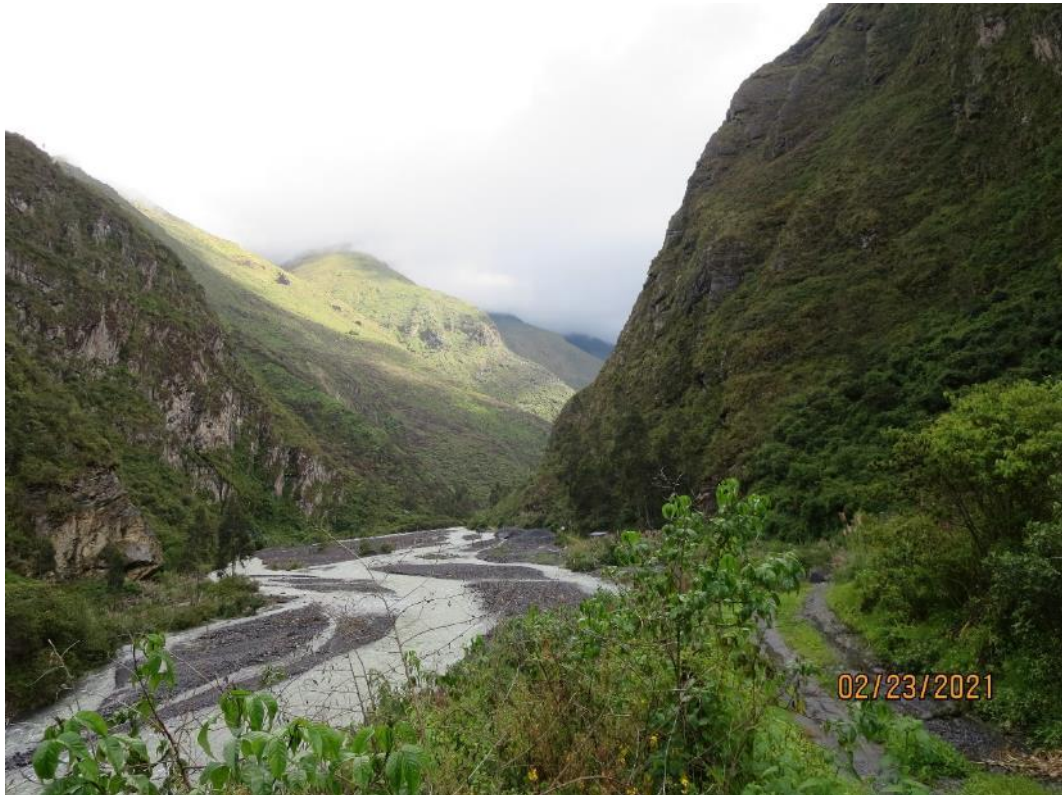
**Fotografía 2.** Vista panorámica tomada con dirección sureste, se observa el afloramiento de un nivel de capa de pizarra muy fracturada (material de coloración negra), cubierta por depósito coluvial.

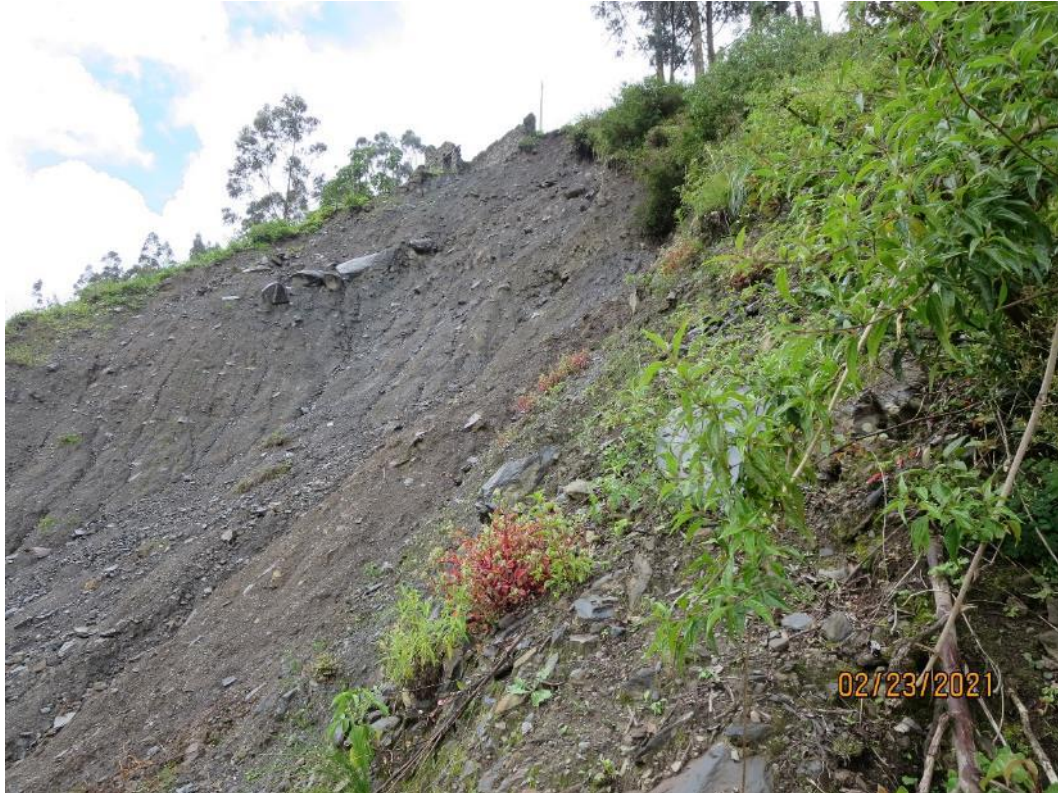
**Fotografía 3.** Depósito coluvial, fotografía tomada con vista hacia el escarpe del derrumbe, ubicado en el sector Llamani.

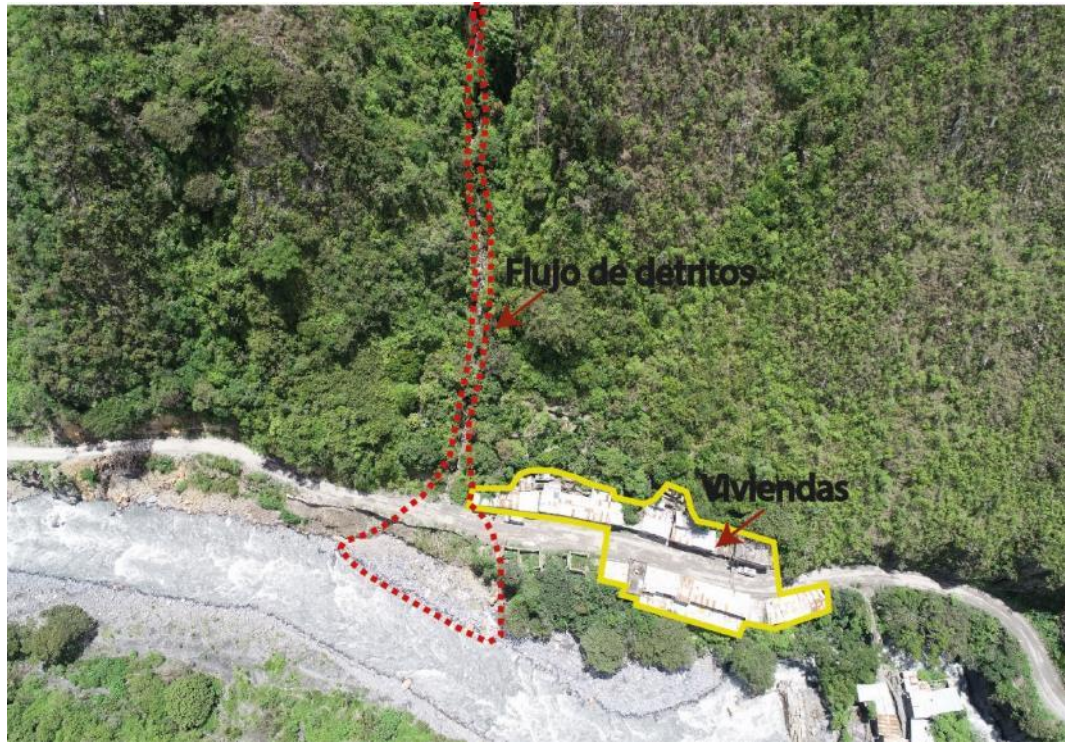
- Zona de arranque: roca fracturada y meteorizada
- Tipo de rotura: planar
- Longitud de arranque: 12 m.
- Altura: 10 m
- Por corresponder a una zona de pendiente muy alta a escarpada (41°) el material desprendido fue arrastrado por el flujo canalizado hasta desembocar en el río Sandia (Figura 11).
- La distancia recorrida por el flujo fue de 353 m.
- Viviendas asentadas en la desembocadura de la quebrada, ubicados en el margen izquierdo del río Sandia (Fotografía 4).

**Figura 11.** Imagen tomada con dron, se observa el curso que tuvo el flujo de detritos hasta desembocar en el río Sandía, del mismo modo se observa viviendas asentadas en la desembocadura de la quebrada, sector Huancaluque.

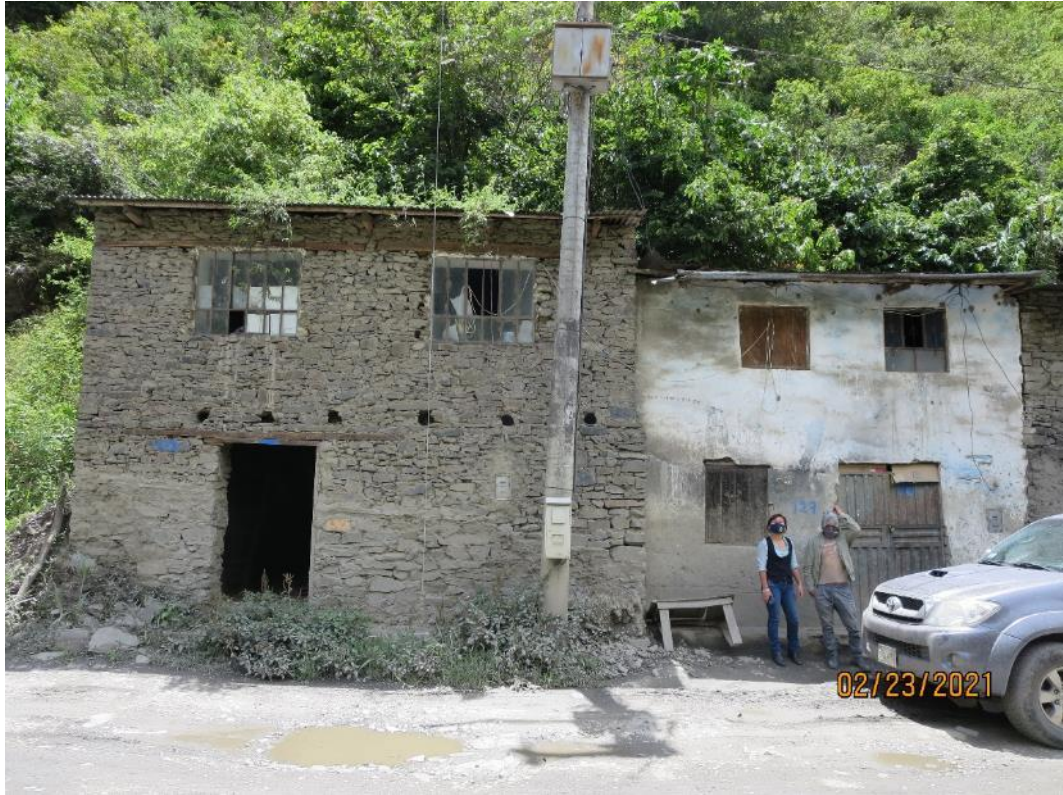
**Fotografía 4.** Viviendas asentadas en la desembocadura de la quebrada que discurre hacia el río ubicada en el sector Huancaluque.

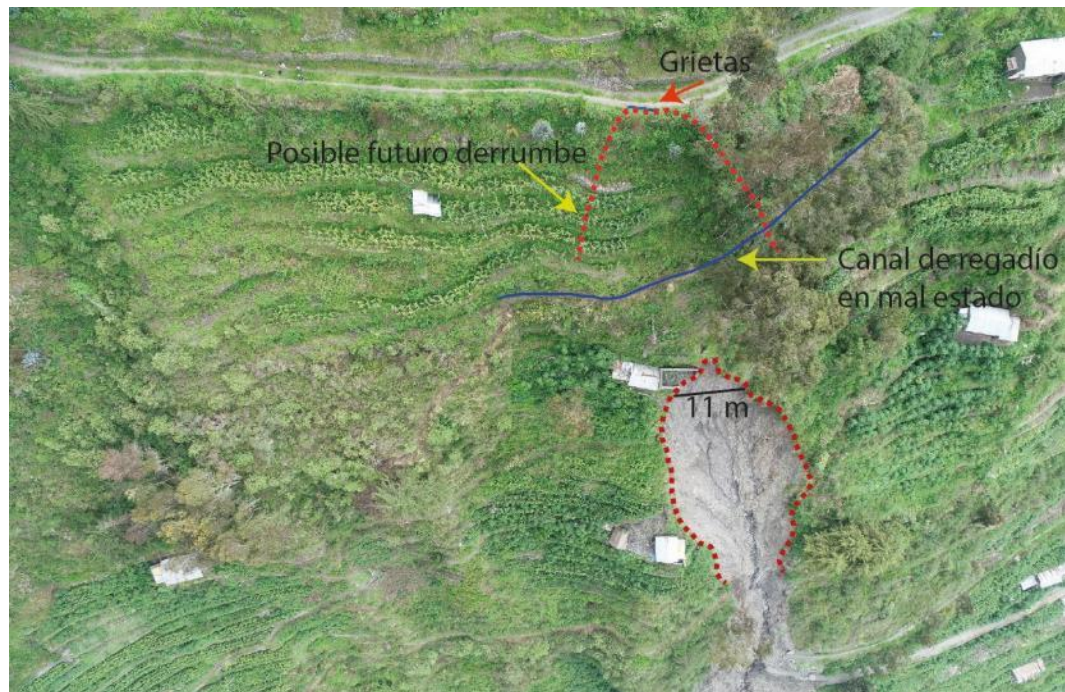
- Ancho promedio de la zona de arranque: 11 m (Figura 13).
- Forma de la superficie de rotura: irregular alargada
- Diferencia de altura aproximada de la corona al pie de la masa desplazada: 360 m
- Presencia de grietas en las paredes de dos viviendas (Figura 14).
- Se observa grietas con apertura de hasta 1cm sobre la vía afirmada que se ubica aproximadamente a 15m del escarpe principal del derrumbe, lo que indica un posible futuro derrumbe por la inestabilidad del terreno (Fotografía 5).
- Por encima del escarpe principal del derrumbe se aprecia un canal de regadío en mal estado además presentando grietas en su estructura infiltrándose las fugas de agua (Fotografía 6).
- El derrumbe provocó la destrucción de andenerías enmalladas (Figura 15).
- Parte del material del derrumbe fue arrastrado por el agua en forma de flujo cuesta abajo hasta orillas del río Sandia (Figura 16).

**Figura 13.** Imagen tomada con dron, se observa delimitado el escarpe de derrumbe con una zona de arranque de 11m, se señala las grietas que se encuentran sobre la vía que se encuentra aproximadamente a 15m del escarpe del derrumbe lo cual podría producir un futuro derrumbe, también se muestra el cauce de regadío en mal estado que pasa muy cerca al escarpe del derrumbe en el sector Llamani.

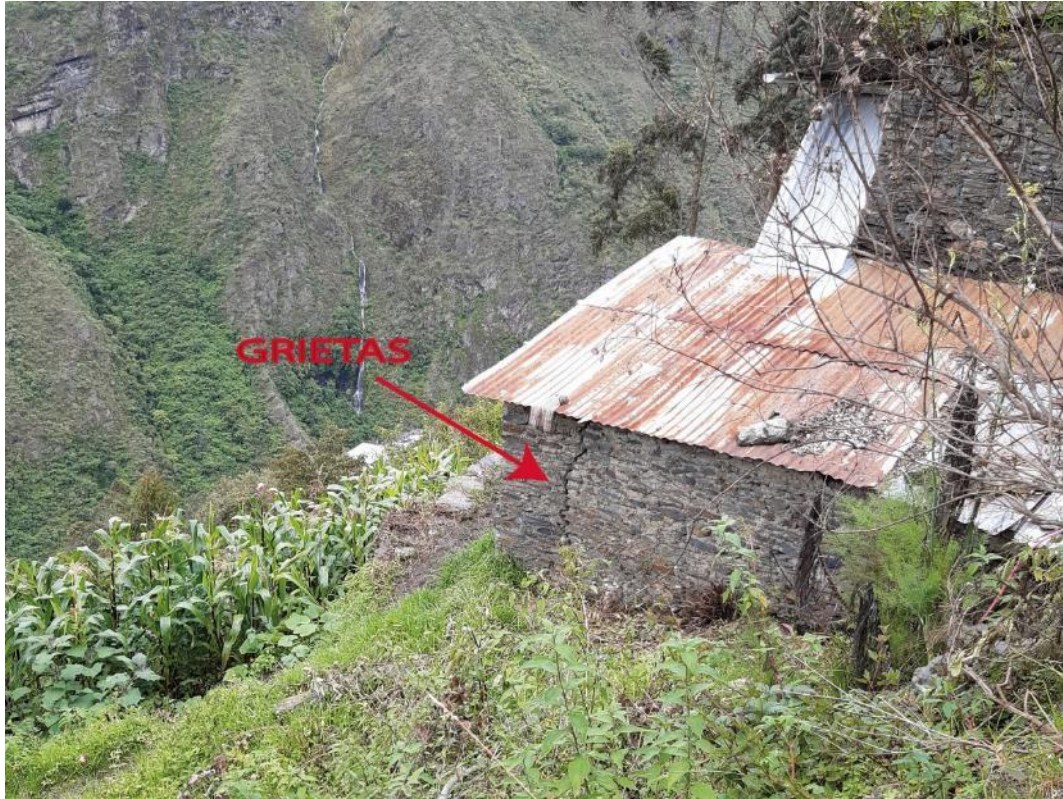
**Figura 14.** Se observa grietas en la pared de una vivienda ubicada a 30m del flanco izquierdo del derrumbe en el sector Llamani.

- Afectan 45m de vía afirmada que comunica entre centros poblados
- 2 viviendas los cuales presentan grietas en sus paredes.

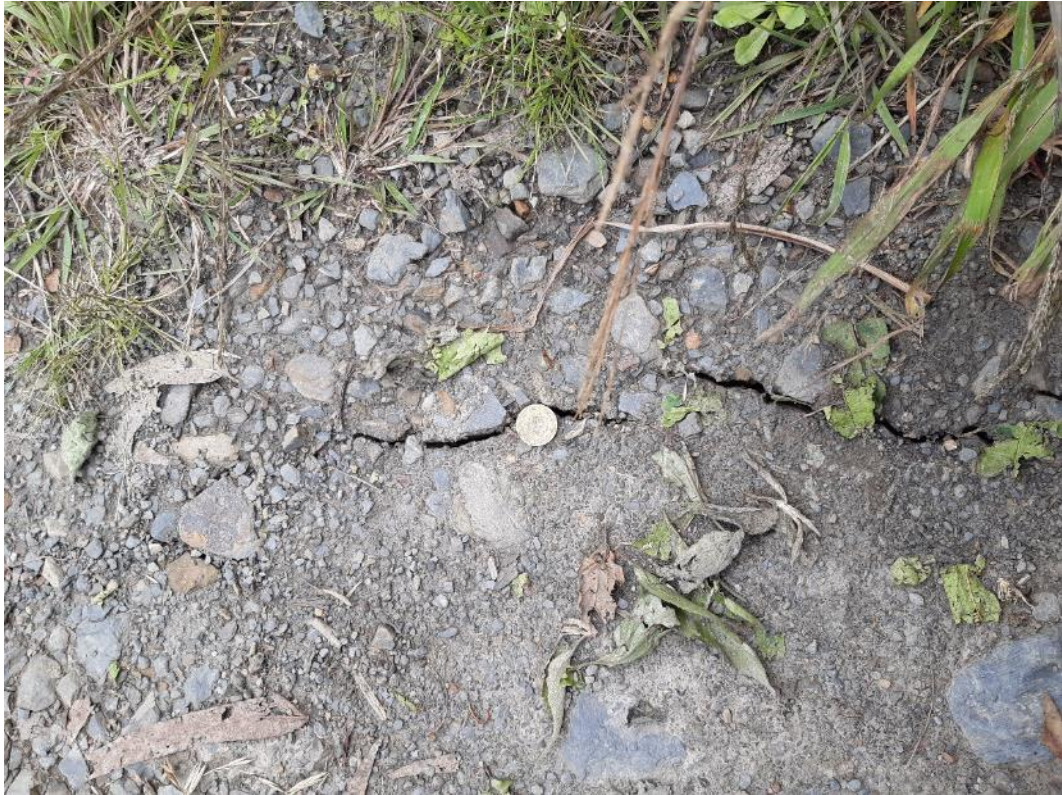
El sector Llamani se ubica en la margen izquierda del río Sandia en las coordenadas UTM zona 19, 448565m E – 8413872m S. Con el trabajo realizado el día 23 de febrero se han observado evidencias de procesos de movimientos en masa de tipo derrumbes, con la presencia de lluvias intensas este material fue arrastrado a manera de flujo de detritos (Figura 19); además, se observa encima del escarpe principal del derrumbe, un canal de regadío en mal estado que presenta grietas en la estructura con fugas de agua que se infiltran en la superficie saturando el suelo poco consolidado siendo uno de los detonantes que ocasionó el derrumbe que afectó 45m de vía afirmada que comunica entre el centro poblado Llamani y la ciudad de Sandia, también afectó 2 viviendas que presentan grietas en sus paredes, del mismo modo, se observó grietas de 1cm de apertura sobre la vía afirmada que se encuentra a 15 m de la corona de derrumbe.

**Fotografía 5.** Grietas ubicadas sobre la vía que se ubica aproximadamente a 15m sobre el escarpe del derrumbe en el sector Llamani.

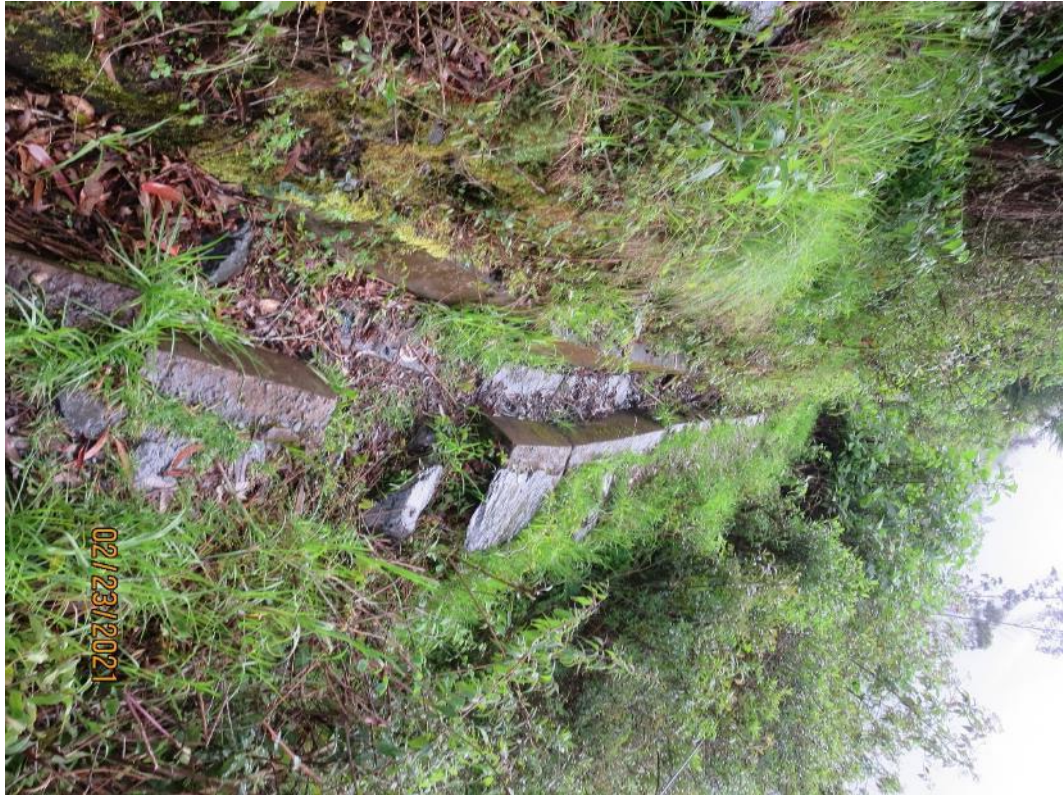
**Fotografía 6.** Canal de riego en mal, se encuentra aproximadamente a 6m sobre el escarpe del derrumbe, presenta grietas por donde infiltra el agua que discurre por el lugar. Esto provoca la saturación del terreno, ubicado en el sector Llamani.

- En el sector Llamani se observó infraestructura en mal estado (canales de regadío) ubicado en la parte superior de la corona del derrumbe el cual permite la infiltración del agua causando saturación del terreno.

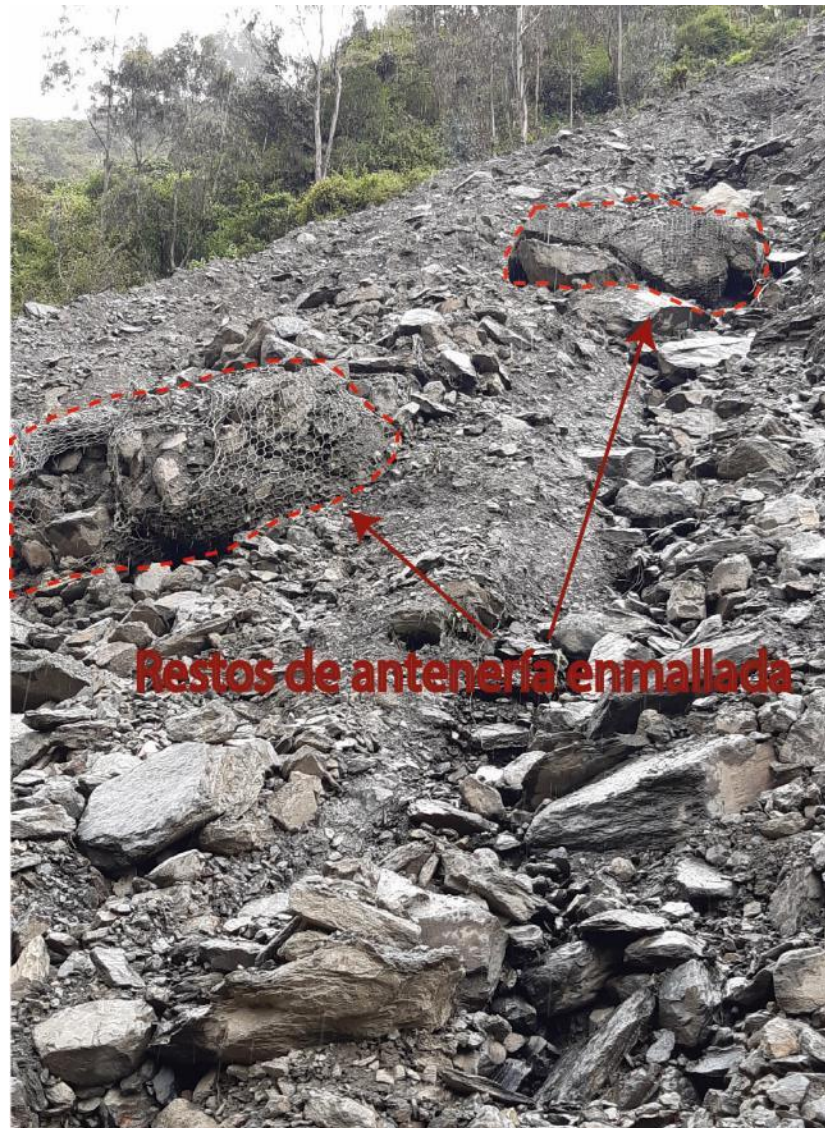
**Figura 15.** Se observa restos de andenería enmallada, el cual fue arrastrado por el cuerpo del derrumbe ladera abajo en el sector Llamani

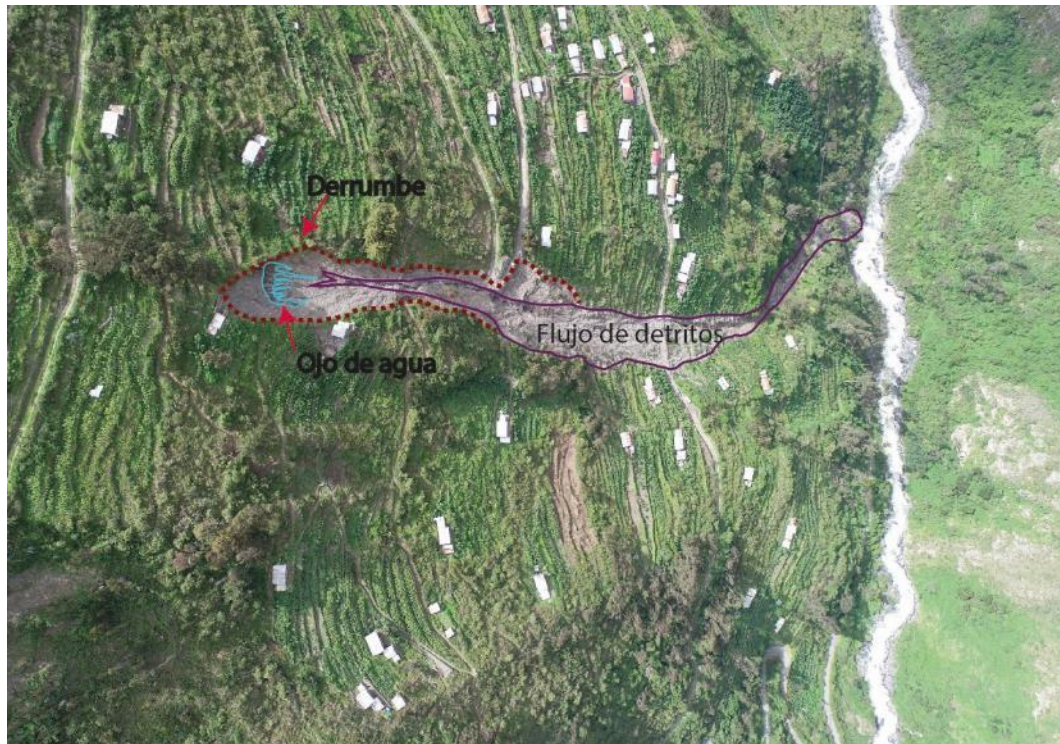
**Figura 16.** Imagen tomada con dron, se observa delimitado el escarpe de derrumbe, el flujo de detritos que discurre hasta el río Sandía, se muestra también afloramiento de agua en el escarpe del derrumbe, ubicado en el sector Llamani.

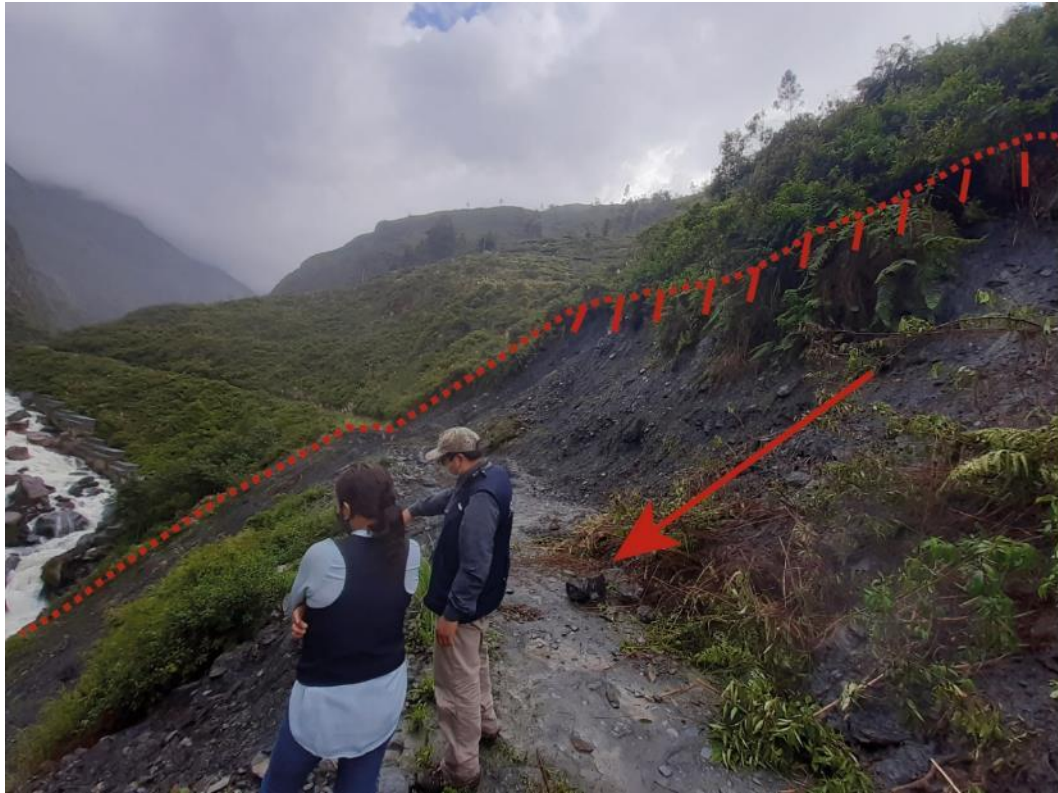
- Ancho promedio de la zona de arranque: 45 m
- Forma de la superficie de rotura: irregular alargada
- Diferencia de altura aproximada de la corona a la base del derrumbe: 82 m
- Afecta la trocha carrozable en un tramo de 45m.
- Al pie del derrumbe se observa muros de contención como defensa ribereña (Figura 18).

**Figura 17.** Imagen tomada con dirección noreste, se observa el derrumbe que afecta 45m de carretera afirmada, ubicado en el sector Pampallamani.

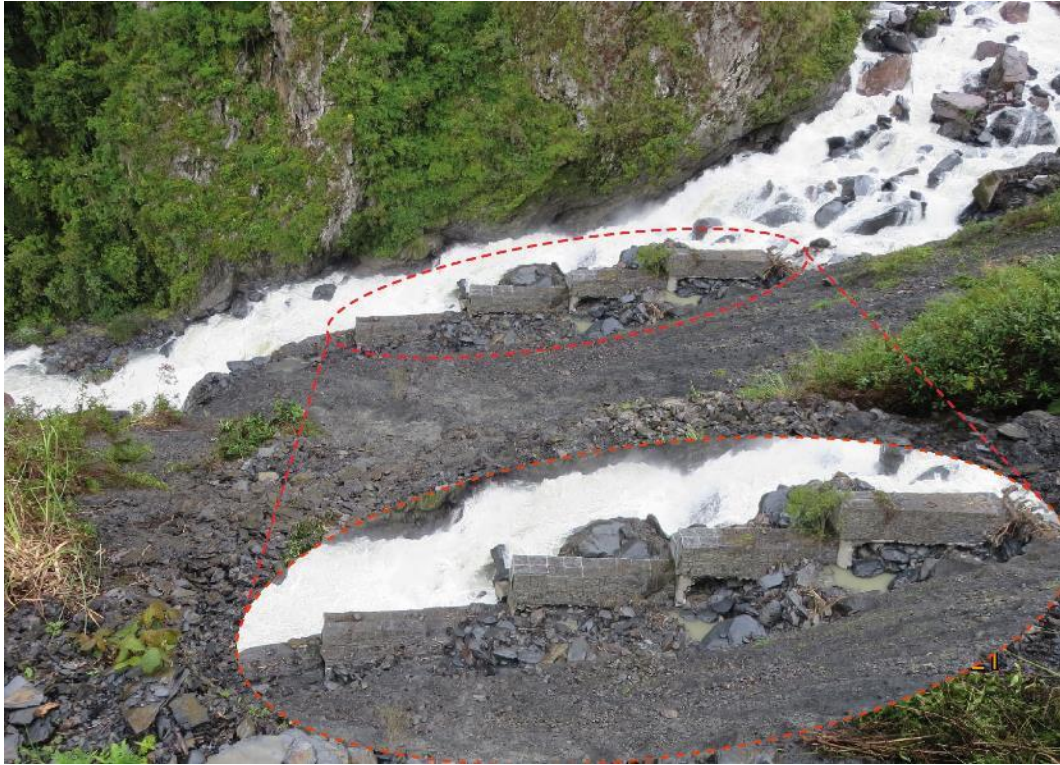
**Figura 18.** Imagen tomada hacia el pie del derrumbe en el sector Pampallani, se observa muros de defensa ribereña del río Sandia.

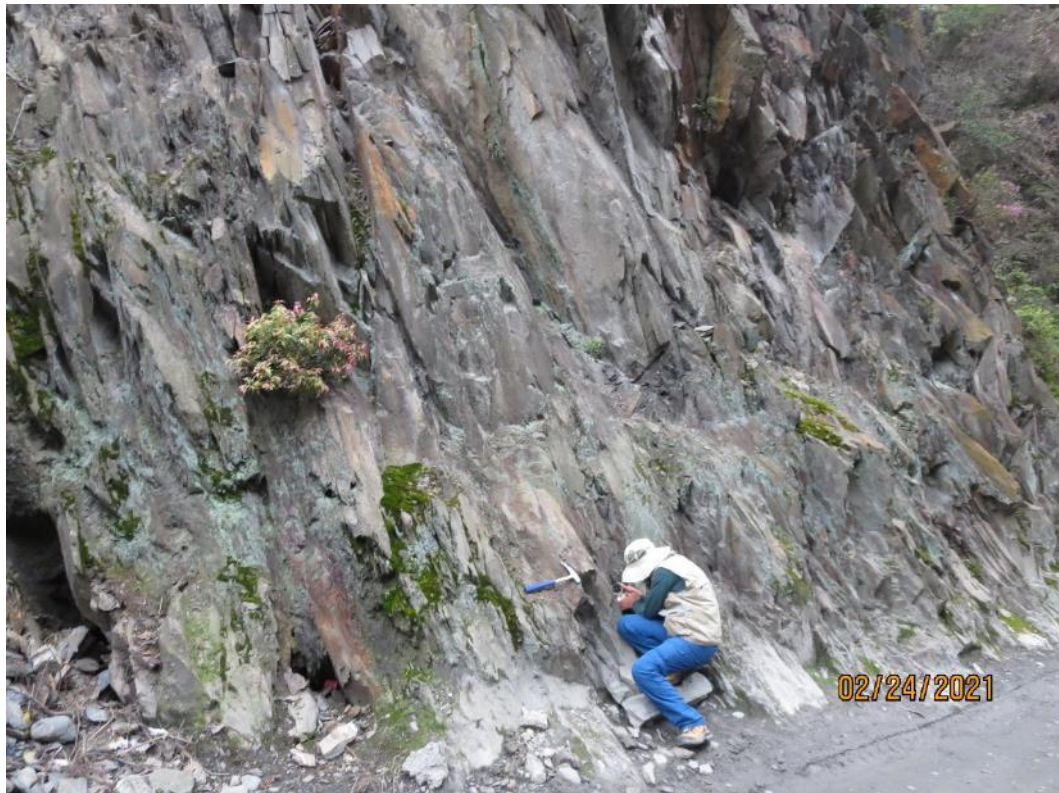
Las causas para la ocurrencia de caída de rocas son: rocas muy fracturadas, falladas y diaclasadas con buzamiento de 64° NE; orientación desfavorable de discontinuidades, de pendiente muy fuerte y escasas de vegetación (Fotografía 7). Puede actuar como factor detonante, las precipitaciones pluviales intensas y la actividad sísmica.

**Fotografía 7.** Con coordenadas UTM (WGS 84): 449619, 8415763 S se observa un afloramiento rocoso de metareniscas muy fracturada, ubicado en el barrio Los Pinos.

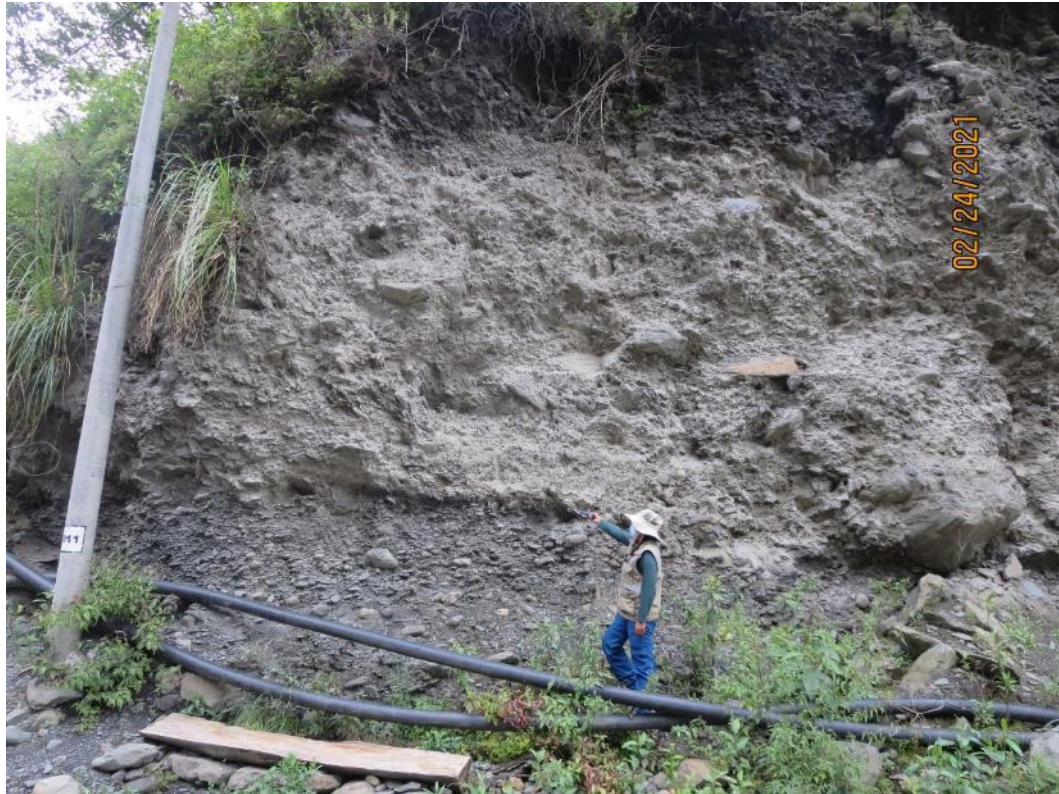
Con coordenadas UTM (WGS 84): 449597, 8415642 S. se observa depósito coluvial, producto de la acumulación de materiales de la caída de rocas, este depósito se encuentra conformada por clastos de metareniscas subangulosos a subredondeados inmersas en una matriz arcillo limoso.

**Fotografía 8.** Con coordenadas UTM (WGS 84): 449597, 8415642 S se observa depósito coluvial que sobreyace al depósito aluvial con clastos redondeados a subredondeados inmersos en una matriz arenolimoso.
