Informe Técnico N° A7122

EVALUACIÓN DE PELIGROS GEOLÓGICOS DEL SECTOR CHILLIHUANI

Región Cusco
Provincia Quispicanchi
Distrito Cusipata

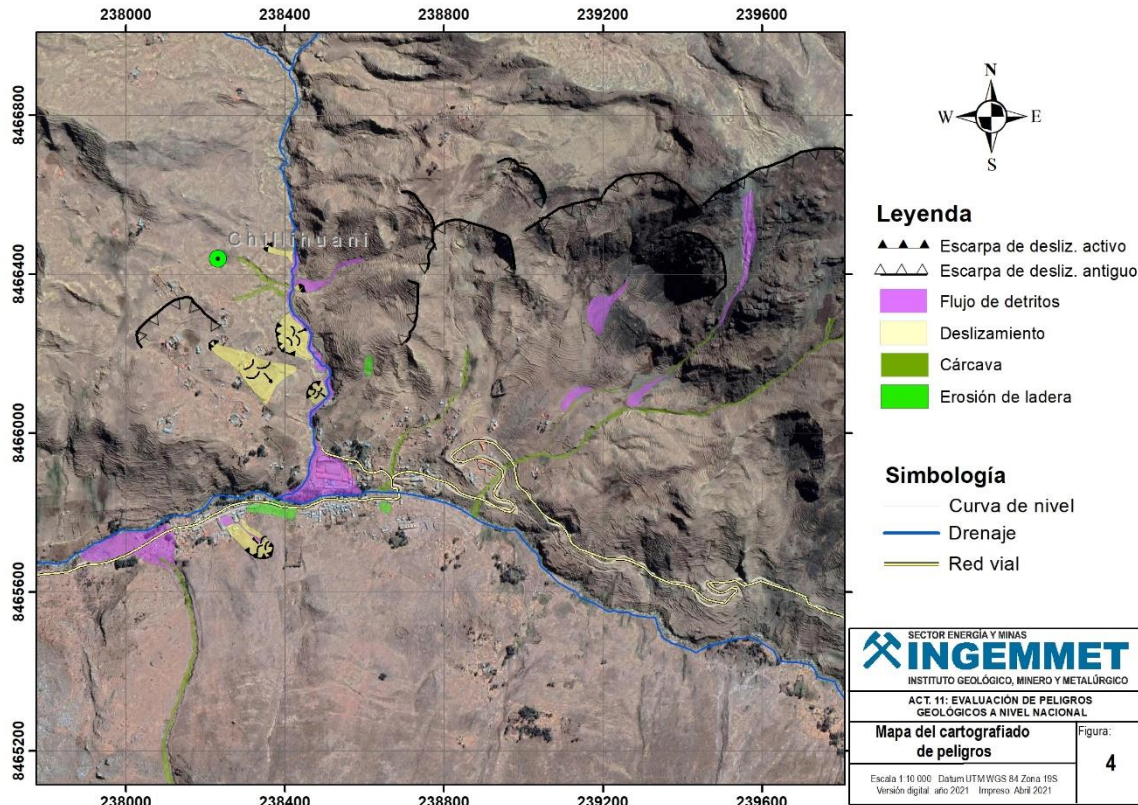
En la figura 5 se presenta la cartografía de dichos procesos, caracterizados por flujos de detritos, deslizamientos, erosiones de ladera y cárcavas.

Figura 5. Mapa del cartografiado de peligros del centro poblado de Chillihuani.

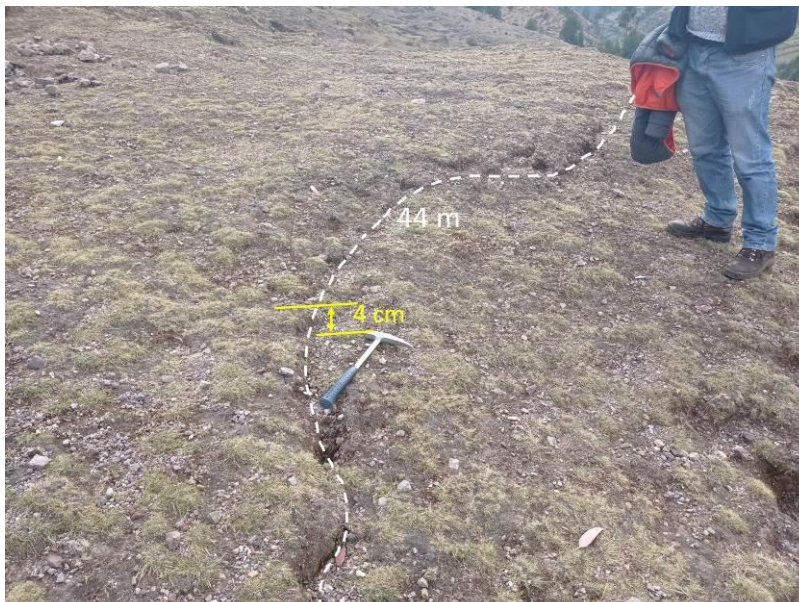
Se evidencia la aparición en los últimos años, de dos grietas actualmente recubiertas, las cuales presentan un desnivel promedio de 4 cm y una distancia de 44 m; que de acuerdo a las imágenes satelitales corresponden a la zona de cabecera del deslizamiento reciente, además de boques de roca sueltos en la ladera que podrían generar caídas (figura 6).

Figura 6. Vista tomada en coordenadas UTM E 238393; N 8465709. En la vista se aprecia una grieta que se generó el presente año.

- a) Mejorar la zanja de coronación que se encuentra en mal estado, esta se ubica en las coordenadas UTM E: 23840 S: 8465658 N, además se recomienda construir otra sobre la cabecera del deslizamiento.
- b) Dar estabilidad y mantenimiento a las banquetas (andenes) que existen en el cuerpo del deslizamiento, como también construir nuevas, especialmente en las laderas adyacentes.
- c) En toda la ladera forestar con especies nativas y evitar que sean taladas, con el fin de mejorar la compactación del suelo y reducir la infiltración de agua de lluvia.
- d) Evitar los cortes del talud en laderas aledañas a la institución educativa, porque estas acciones debilitan y desestabilizan el sector.
- e) Se recomienda el reasentamiento del local de la institución educativa y las viviendas dentro del área de influencia del evento.

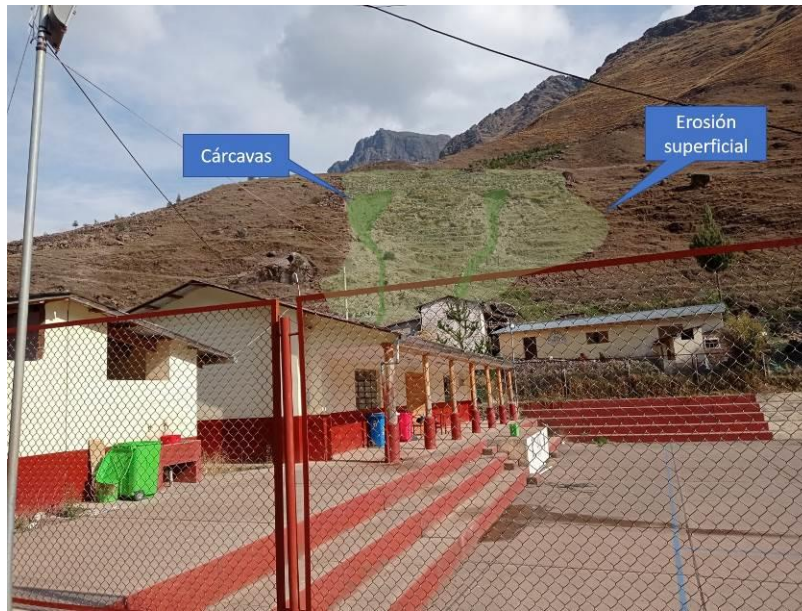
En la parte media del deslizamiento se presenta erosión superficial y 2 carcavamientos que generan y conducen flujos hacia el colegio. Las cárcavas presentan profundidades hasta de 1 m y anchos de 10 m, y cuya distancia de extensión alcanza hasta el colegio en unos 75 m, para luego canalizarse por una calle y confluir al río Tigre (figura 7 y 8).

- Ancho promedio de la cabecera donde se produjo el flujo: 10 m
- Profundidad de la incisión: 1 m
- Distancia del recorrido del flujo: 75 m
- Dirección (azimut): N 320°
- Volumen aproximado de material colapsado: 500 m³.
- Los materiales arrastrados por el flujo llegaron al patio del colegio Javier Heraud dejando depósitos de hasta 40 cm de altura con contenido de arcillas, limos, arenas y gravas.

Figura 7. Vista tomada en coordenadas UTM E 238243; N 8465794. En la vista se aprecia la erosión superficial y las cárcavas que generaron el flujo de detritos en el patio del colegio Javier Heraud.

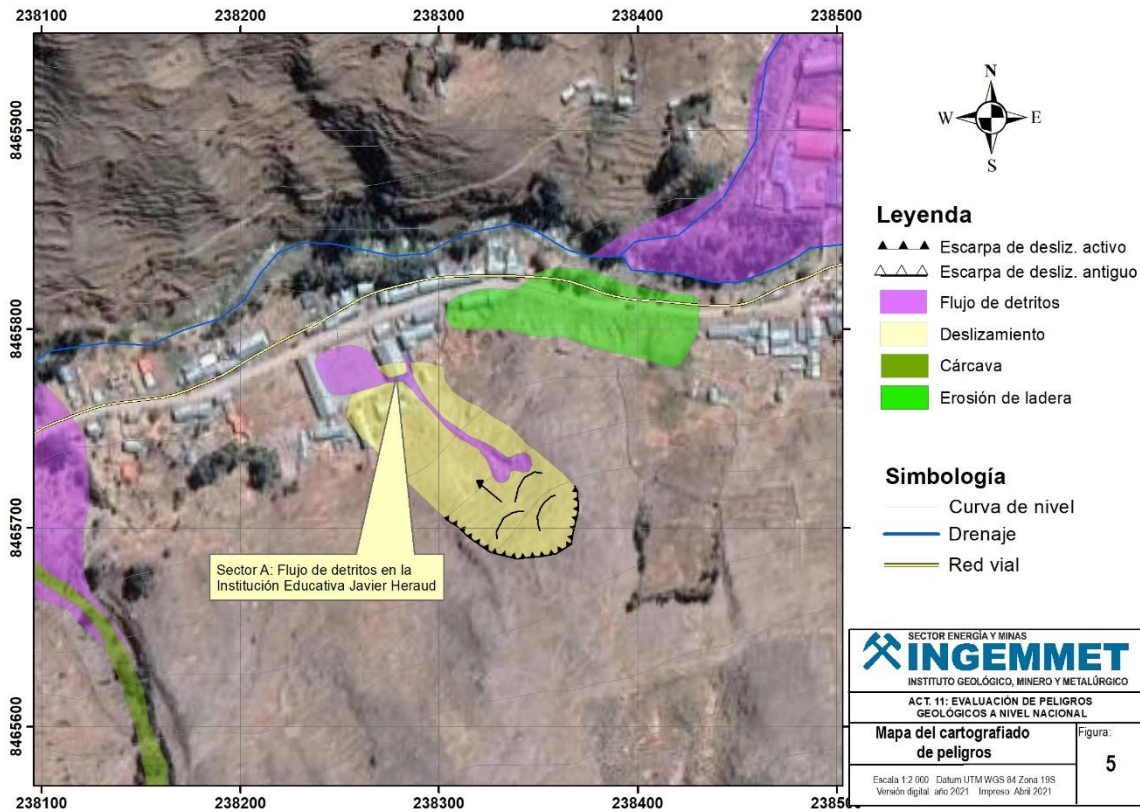
Figura 8. Cartografiado de peligros del sector A: Institución educativa Javier Heraud donde se presentó un flujo de detritos en medio de un deslizamiento.

- a) La institución Educativa Javier Heraud se encuentra en **peligro muy alto por deslizamiento**, el cual podría dañar al colegio y viviendas cercanas.
- b) Los factores condicionantes:
 - Litología, conformada por areniscas y lutitas que se encuentran altamente meteorizadas y fracturadas (Formación Cabanillas).
 - Pendientes de las laderas comprendidas entre 15° y 25°.
 - Escasa cobertura vegetal que permite la infiltración de agua.
 - Actividad antrópica, se han realizado cortes de talud para la construcción de vía, ha desestabilizado la ladera.
- c) Los factores desencadenantes normalmente son los sismos y las lluvias que se presentan periódicamente en el sector.

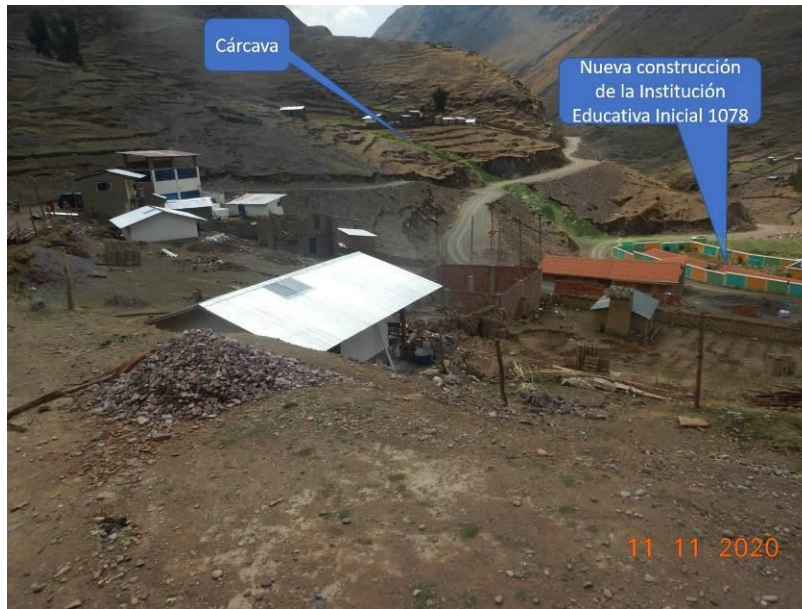
El dren principal es una cárcava que cuenta con un recorrido de 1500 m, ancho de 10 m y altura hasta 5 m. La disposición del material suelto en el cauce, puede encauzarse y generar flujos de detritos, que se removerían ante la presencia de lluvias intensas. Por otro lado, esta cárcava podría aumentar sus dimensiones, trayendo consigo la afectación del muro perimétrico construido en el área de propuesta de construcción de la I.E. Inicial 1078, la cual se ubica a la margen derecha de este dren (figura 9).

- Ancho promedio del dren principal: 10 m
- Profundidad del dren: 5 m
- Distancia del recorrido del dren: 1500 m
- Dirección (azimut): N 220°

Figura 9. Vista tomada en coordenadas UTM E 238858; N 8466042. En la vista se aprecia el dren principal y la nueva construcción de la I.E. Inicial 1078 que puede ser afectada por la cercanía a este dren.

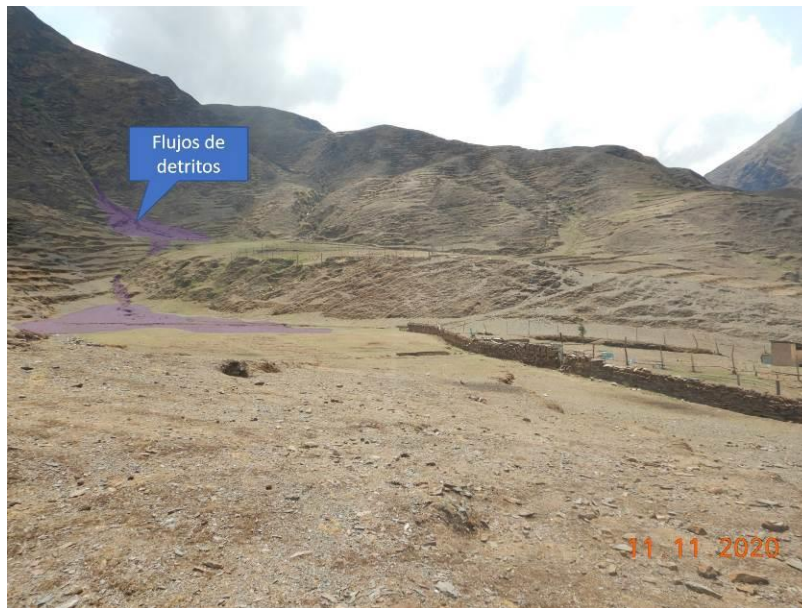
Figura 10. Vista tomada en coordenadas UTM E 239044; N 8466074. En la vista se aprecia los flujos de detritos que se desplazan en medio de los drenes.

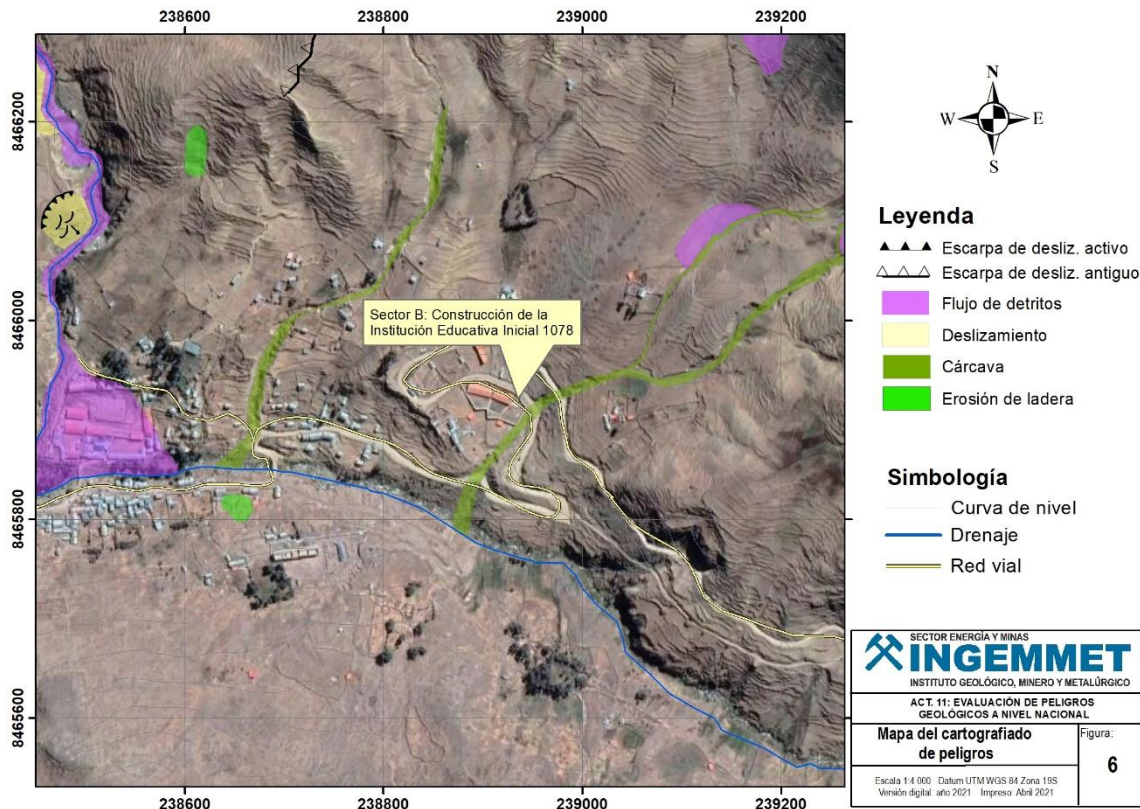
Figura 11. Cartografiado de peligros del sector B: Área propuesta para construcción de institución educativa Inicial 1078, donde se aprecia una cárcava que puede afectar el muro perimétrico.

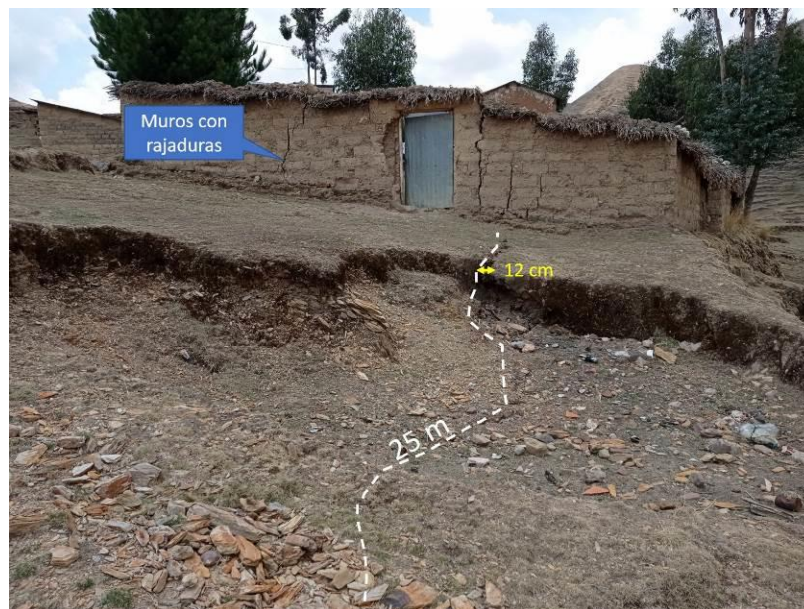
En la parte alta de este sector se aprecia una escarpa antigua de deslizamiento, cuya masa comenzó a moverse nuevamente, evidenciada por la aparición de grietas en medio del cuerpo deslizado, afectando a las viviendas de la zona.

- Distancia promedio del deslizamiento: 60 m
- Distancia promedio de las grietas: 45 m
- Profundidad de las grietas: 25 cm
- Ancho promedio de las grietas: 18 cm
- Dirección (azimut) del deslizamiento: N 145°
- Área aproximada del deslizamiento: 12 500 m².
- El deslizamiento del sector se ve afectado por el corte de talud que se realizó para la construcción del estadio de Chillihuani.

Figura 12. Vista tomada en coordenadas UTM E 238216; N 8466203. En la vista se aprecia las grietas que aparecieron recientemente en la parte alta del sector.

- a) En el cuerpo del deslizamiento se debe construir zanjas de drenaje tipo espina de pescado y en la cabecera zanjas de coronación, con la finalidad de evacuar el agua.
- b) Realizar estudios geotécnicos con la finalidad de conocer los métodos más factibles de estabilizar el deslizamiento.
- c) Forestar con especies nativas en toda el área del deslizamiento, con el fin de estabilizar y reducir la infiltración de agua.

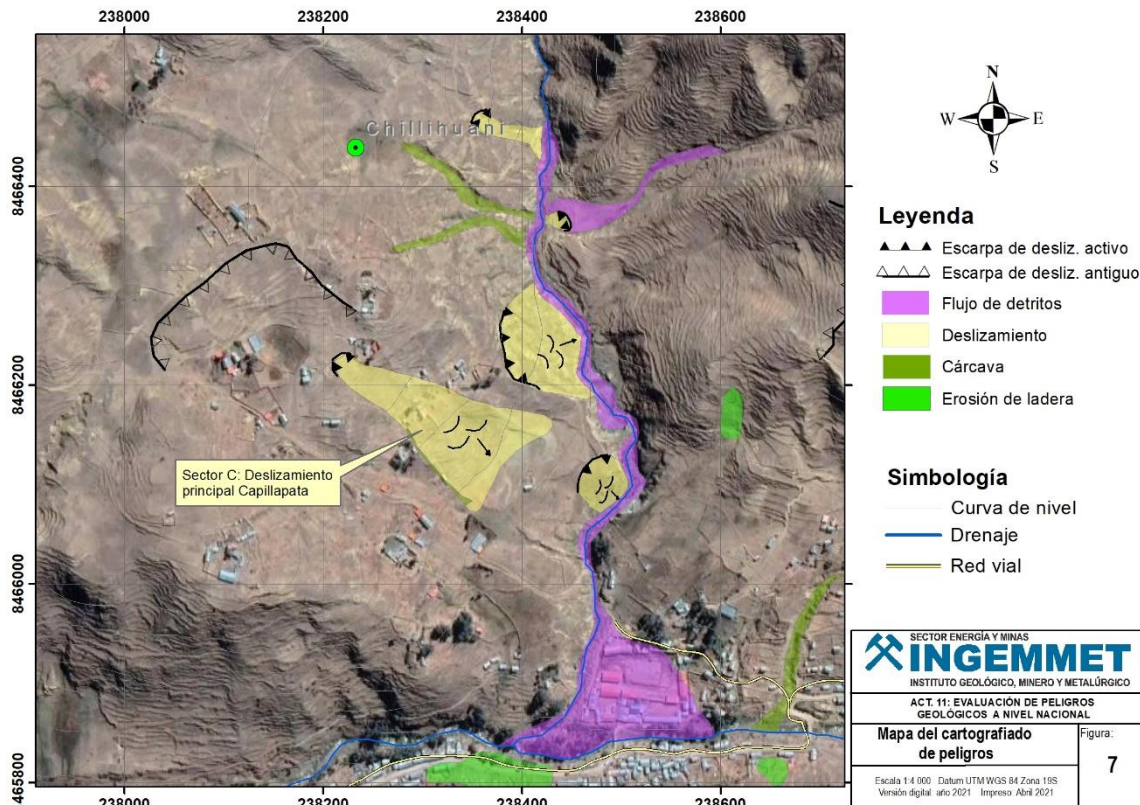
Figura 14. Cartografiado de peligros del sector C: Capillapata donde se presentó la reactivación de un deslizamiento que está afectando a las viviendas de la zona.

- a) Se reconoció un antiguo deslizamiento en proceso de reactivación, manifestado por los agrietamientos del terreno.
Cerca del flanco derecho del cuerpo del deslizamiento se visualizó procesos de erosión en cárcava.

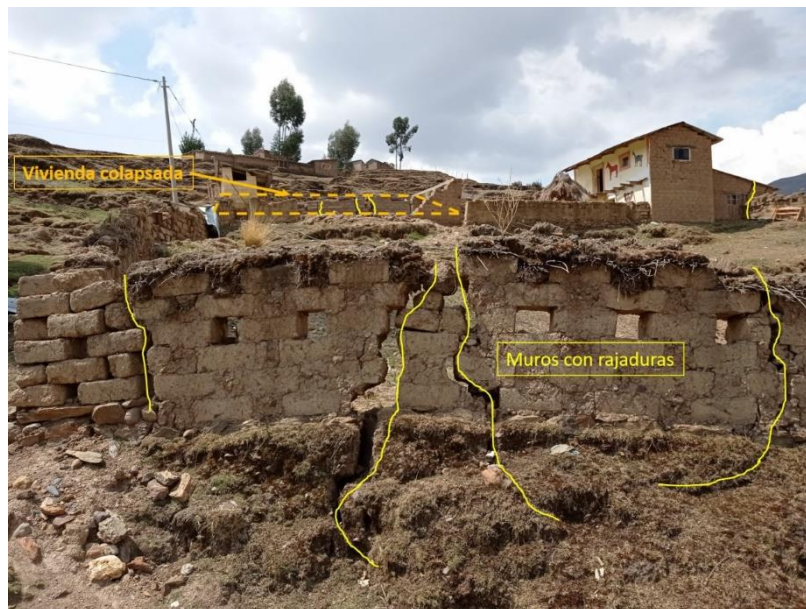
En el sector de Capillapata las grietas observadas en las laderas están afectando a las viviendas del sector, dejando con rajaduras los muros de nueve viviendas y quedando inhabitables tres de estas (figuras 15 y 16).

Figura 15. Vista tomada en coordenadas UTM E 238298; N 8466134. Se aprecian grietas en muros de las viviendas, además de una vivienda colapsada por el movimiento del suelo.

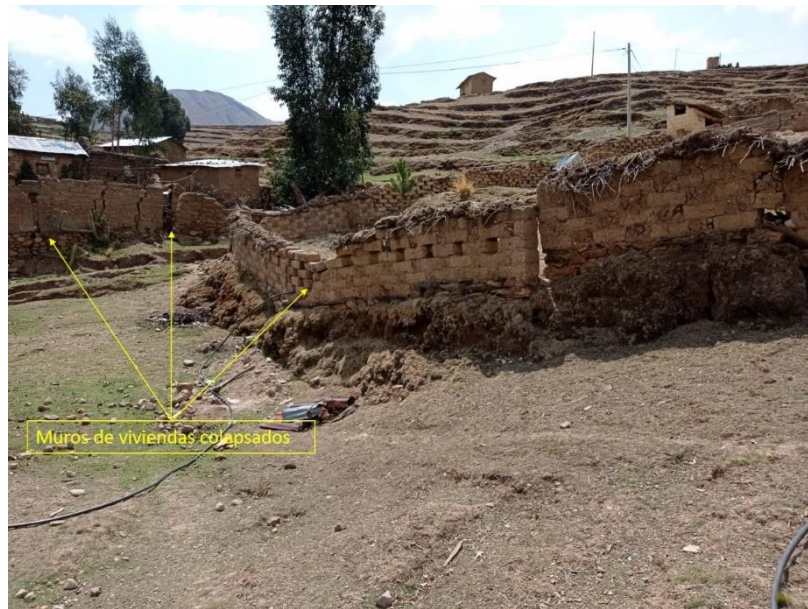
Figura 16. Vista tomada en coordenadas UTM E 238297; N 8466135. Se aprecian grietas que dejan muros colapsados de las viviendas.
