Informe Técnico N° A7154

EVALUACIÓN DE PELIGROS GEOLÓGICOS POR MOVIMIENTOS EN MASA EN EL ÁREA URBANA DE JILILÍ Y ALREDEDORES, CASERÍOS BELLA VISTA ALTA Y EL LIMÓN

Región Piura
Provincia Ayabaca
Distrito Jililí

MAYO
2021

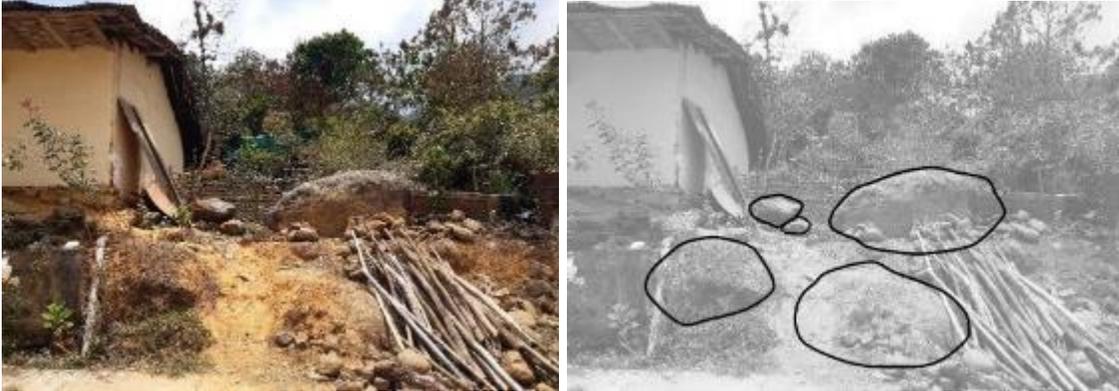
Figura 10. Bloques de rocas de hasta 2.5 m de largo en la calle Piura en las coordenadas 9493072N y 633532E.

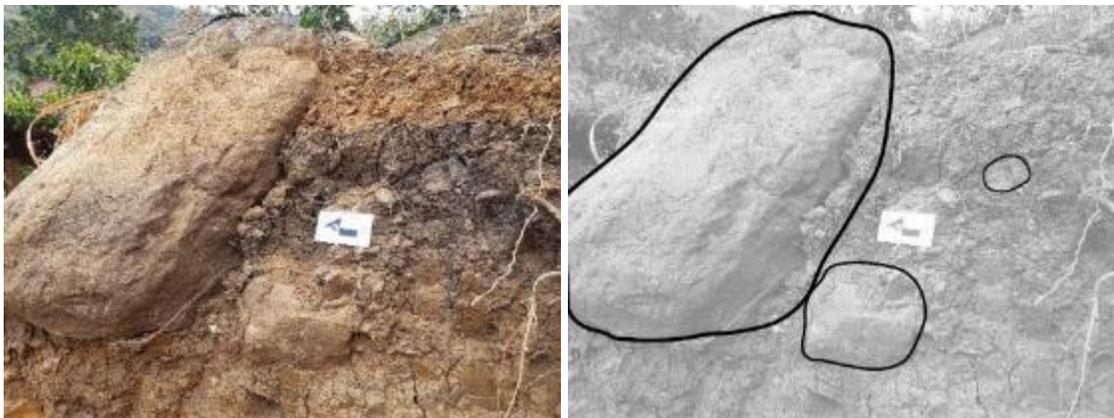
Figura 11. Bloque de roca de hasta 1.5 m de largo de forma angulosa en las coordenadas 9493147N y 633613E.

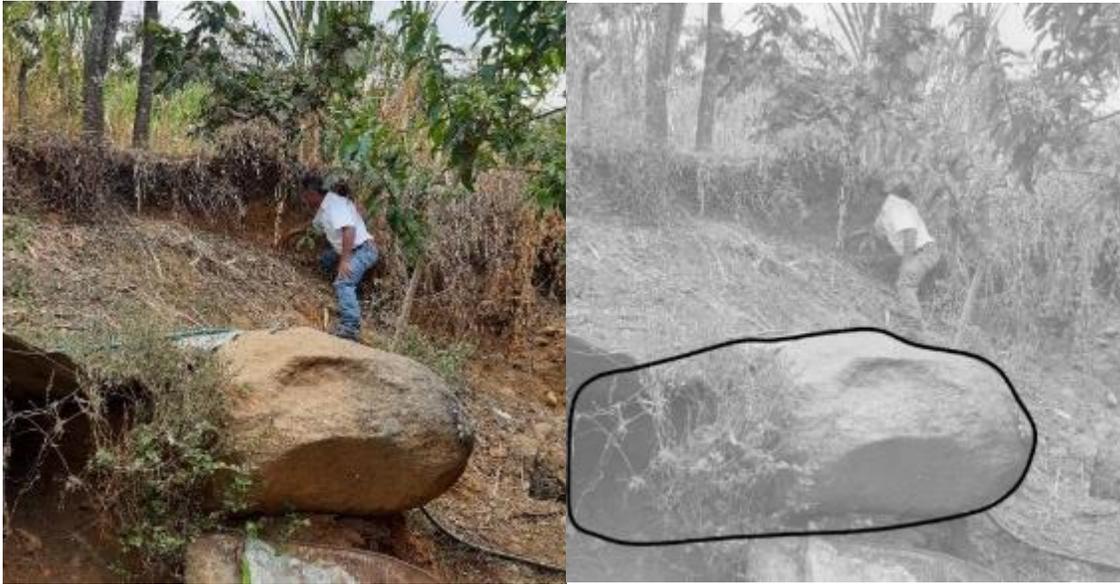
Figura 12. Bloque de roca de 2.20 m de largo con orientación de deposición de sureste a noroeste en las coordenadas 9493142N y 633630E.

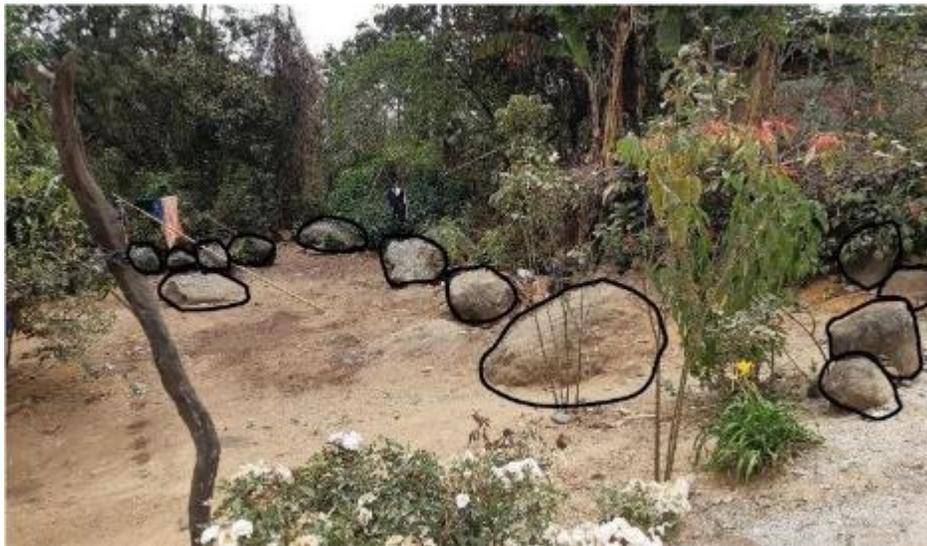
Figura 13. Clastos distribuidos en la parte baja del área urbana de Jililí ubicados en las coordenadas 9493000N y 633345E.

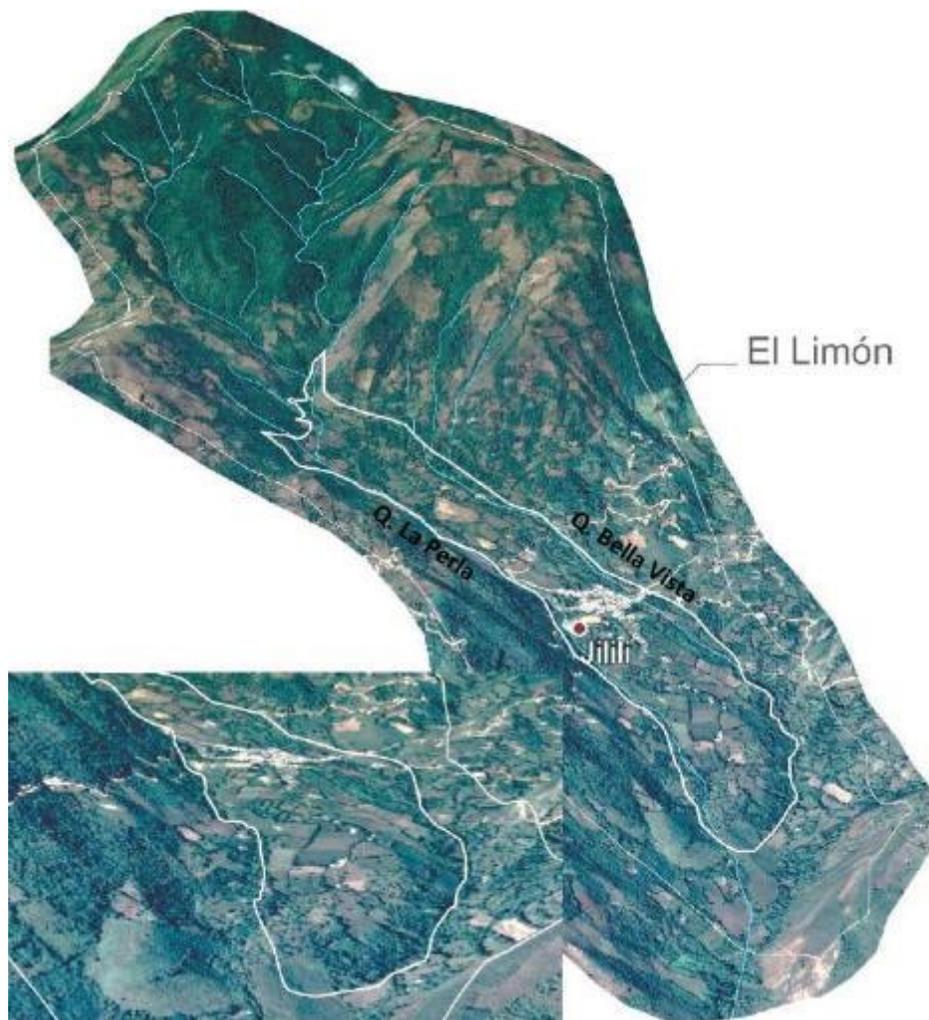
Mediante imágenes satelitales se delimitó el área de la avalancha de rocas, la zona de arranque y depósitos que alcanzaron la confluencia de las quebradas La Perla y Bella Vista (figuras 14).

Figura 14. Vista satelital de una antigua avalancha de rocas y la extensión que alcanza en el área urbana del distrito de Jilili.

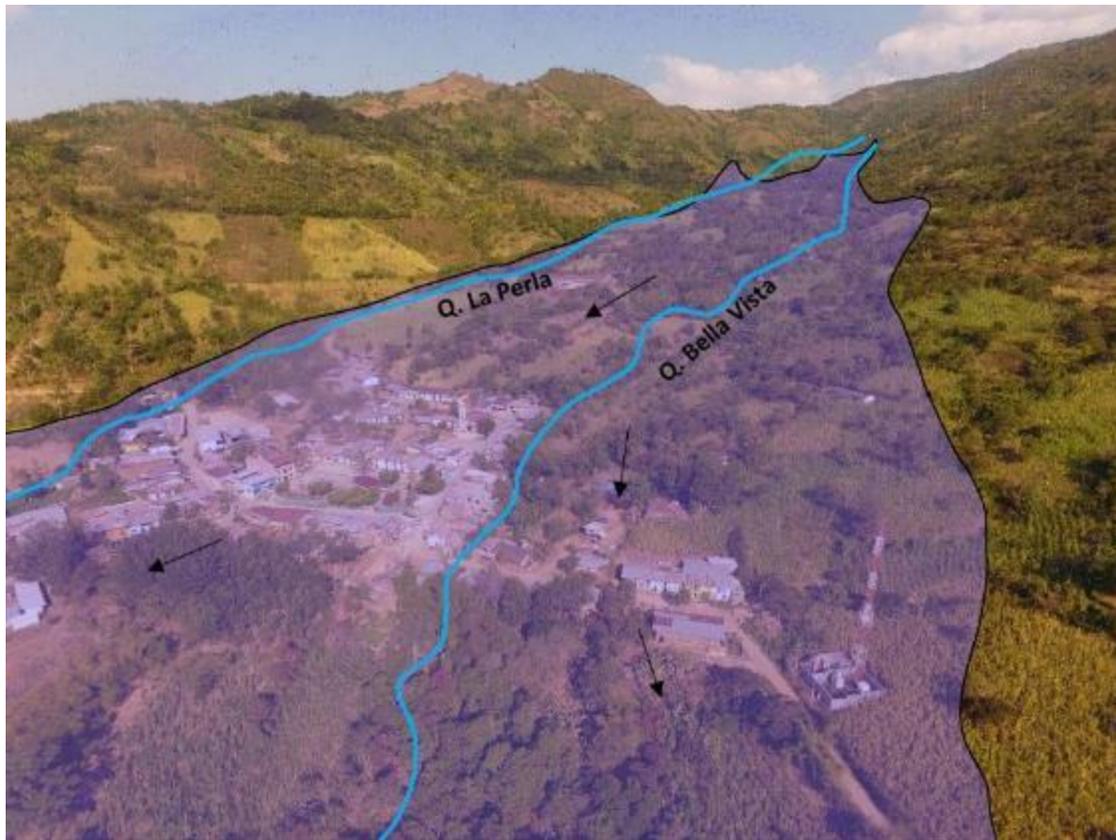
Los depósitos de avalancha de rocas se desplazaron desde la parte alta de la cuenca, el colapso producto del fracturamiento intenso de los afloramientos de andesitas fue la fuente principal de los bloques y clastos angulosos a subredondeados que se depositaron como un piedemonte coluvio deluvial (figura 15).

Figura 15. Vista aérea del emplazamiento de la avalancha de rocas ocurrida en el área urbana de Jililí.

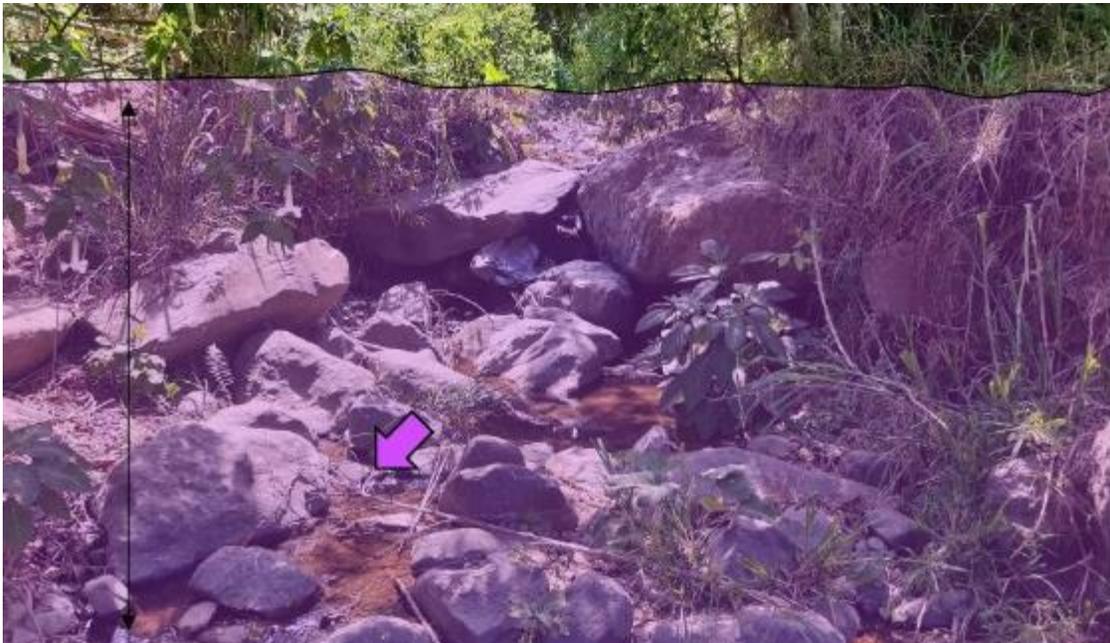
Figura 17. Bloques y clastos de andesitas transportados y depositados por los flujos con tirantes de hasta 2.5 m. Vista en las coordenadas 9493135N y 633906E.

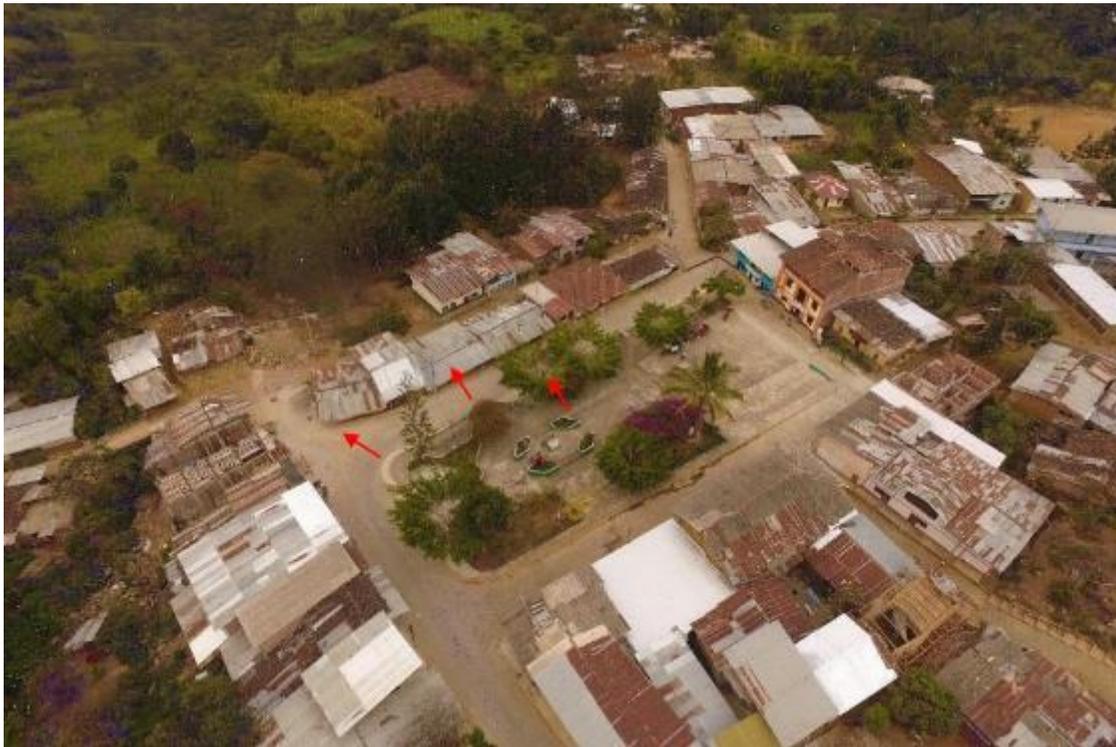
Figura 18. Vista aérea de la plaza de armas del distrito de Jililí con evidencias de procesos de reptación de suelos. Coordenadas en: 9493089N y 633427E.

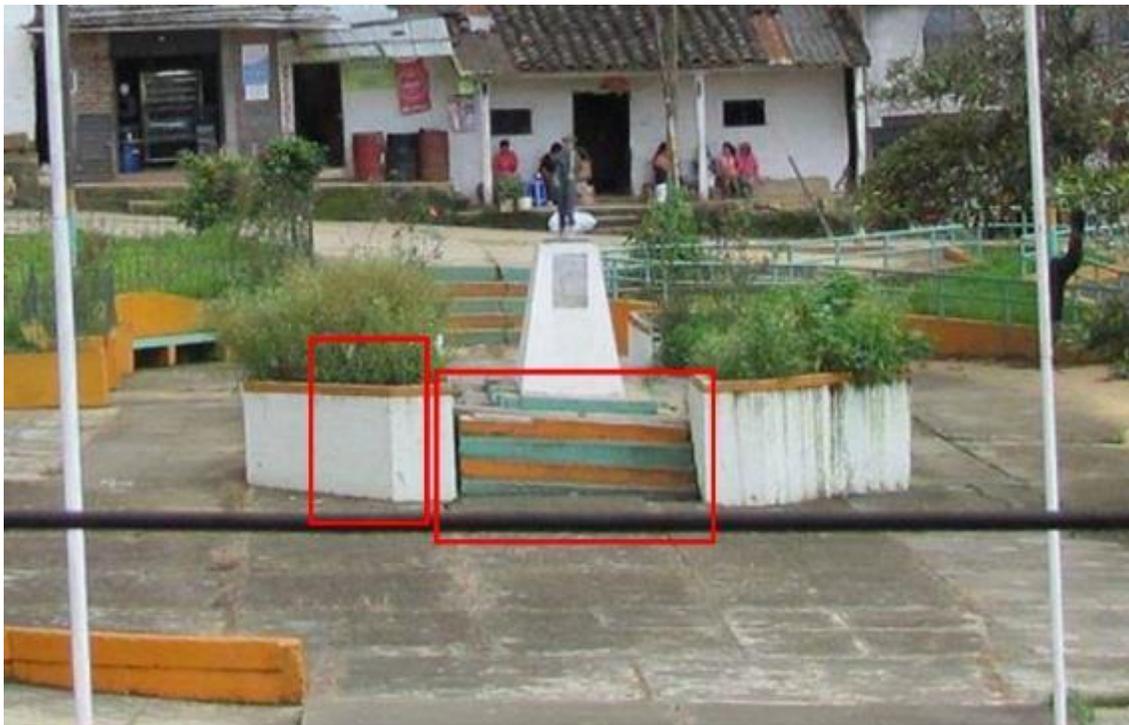
Figura 19. Plaza de Armas de Jililí, diciembre del 2013. Se aprecia un basculamiento, hundimiento y separación de las escaleras y del monumento.

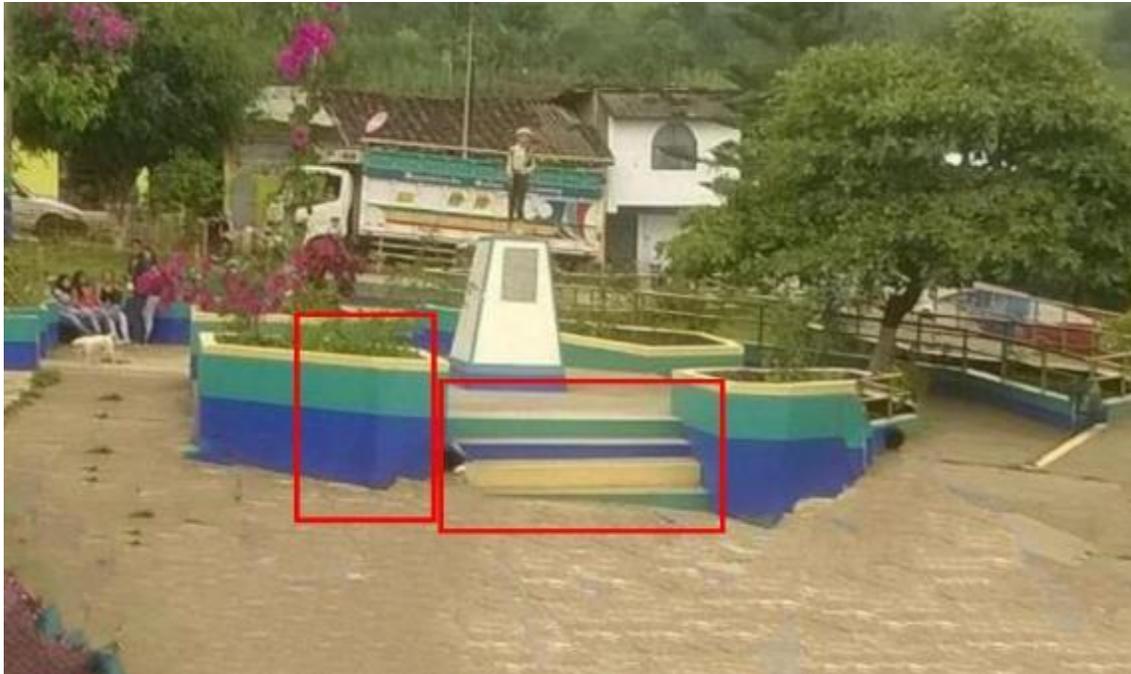
La plaza de armas de Jililí ha tenido constantes reparaciones y reconstrucciones, debido a las grietas en el asfalto, losetas, muros y escaleras; además, varias viviendas han sufrido daños similares en pisos y paredes con grietas de hasta 5 cm de separación (figura 20).

Figura 20. Plaza de armas de Jililí, foto tomada en el mes de noviembre del 2015.

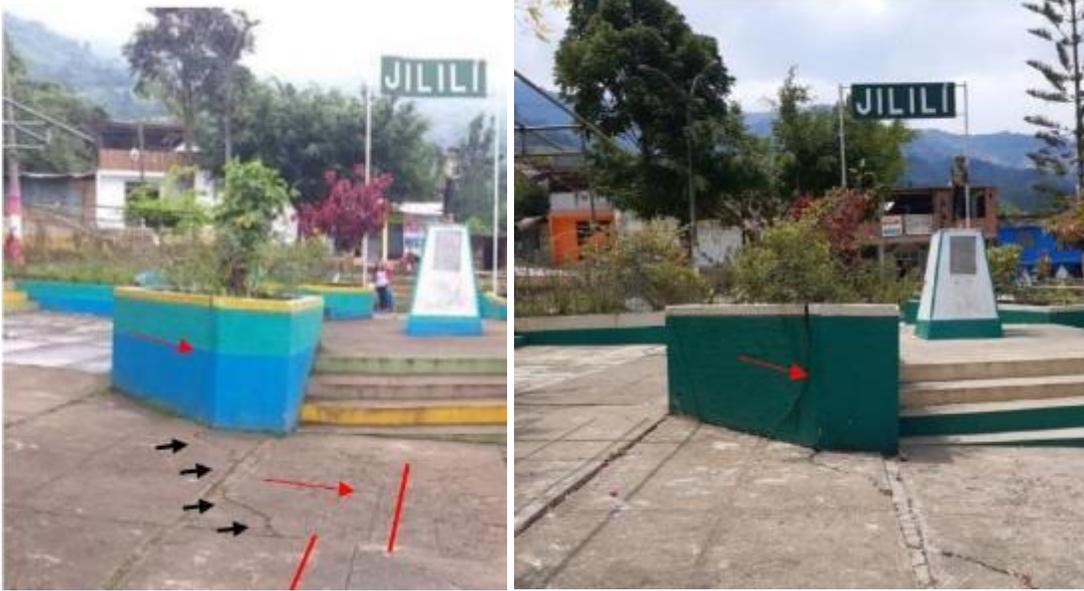
Entre los meses de diciembre a marzo del 2015-2016, debido a las lluvias, reaparecieron grietas en los muros y escaleras, se volvieron a realizar nuevas reparaciones (figuras 21, 22 y 23).

Figura 21. A. En abril del 2019, posterior a las lluvias se repararon los muros debido a las grietas. B. Imagen de noviembre del 2020 presencia de grietas de 2 a 5 cm de separación.

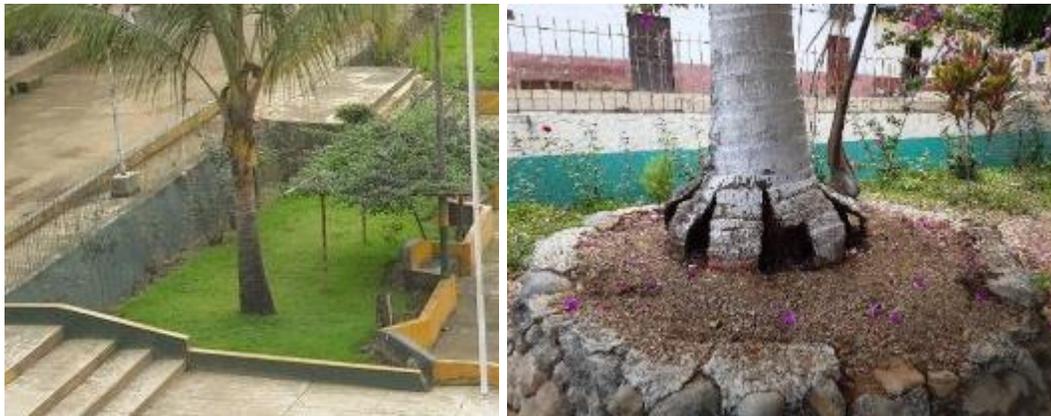
Figura 22. Palmera ubicada en la plaza de armas de Jililí, la corteza del tronco ha tenido deformaciones debido al arrastre que tienen las raíces en el subsuelo.

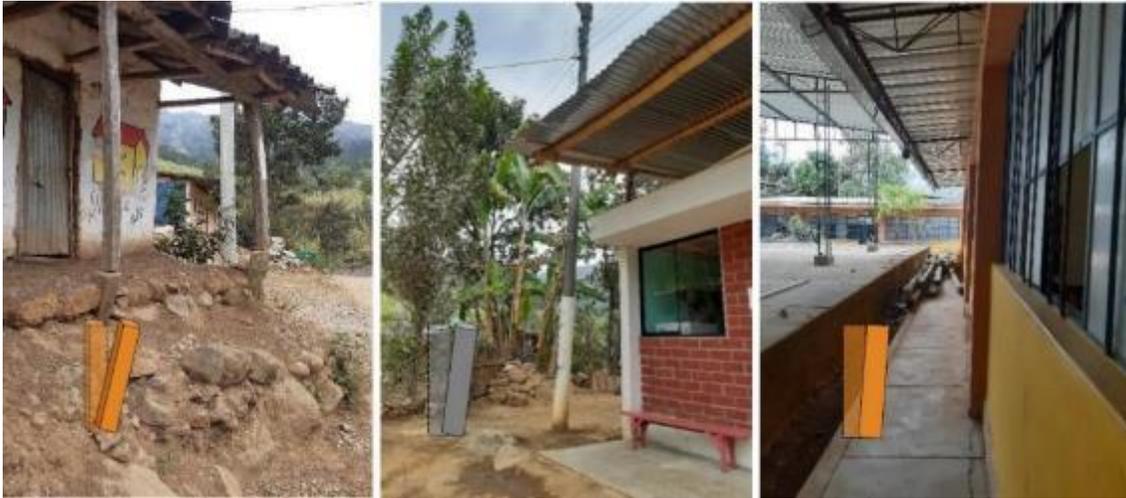
Figura 24. Evidencias de reptación de suelos, en el área urbana se han observado troncos, estacas, postes y paredes inclinadas.

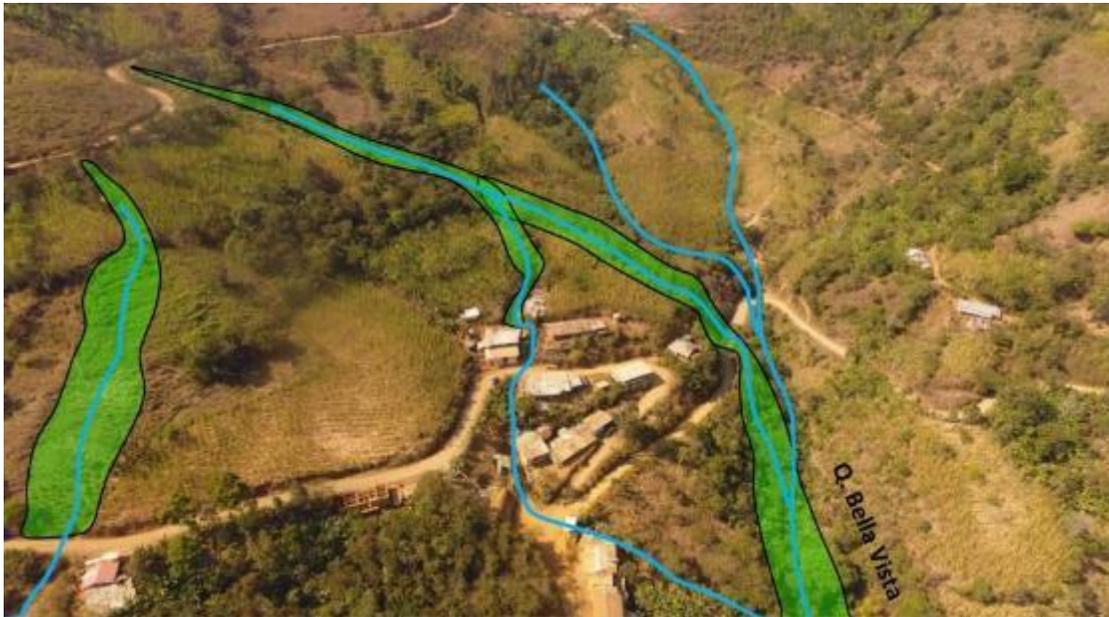
Figura 26. Vista del área urbana de Bella Vista Alta con procesos de formación de cárcavas.

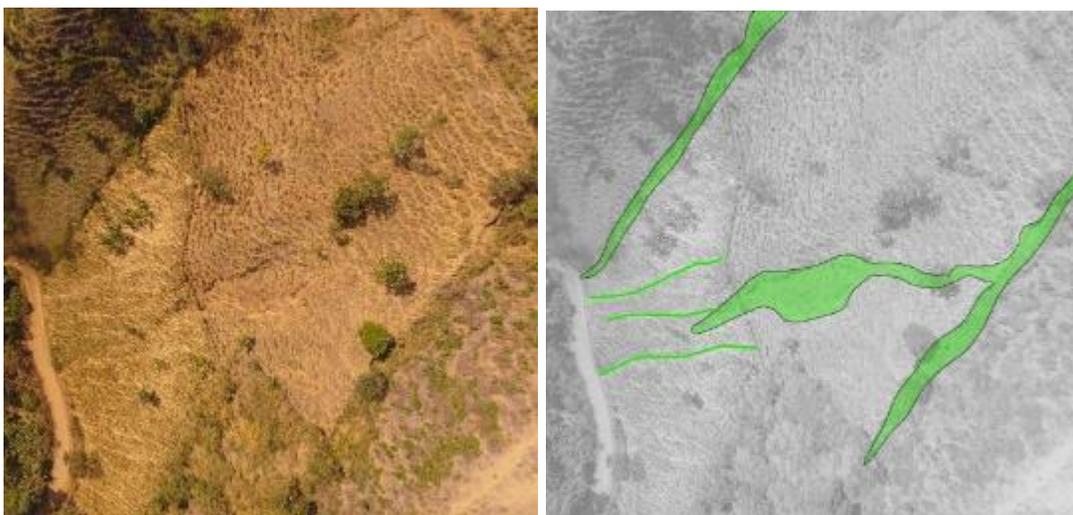
Figura 27. Cárcavas que afectan a cultivos y trochas carrozables.

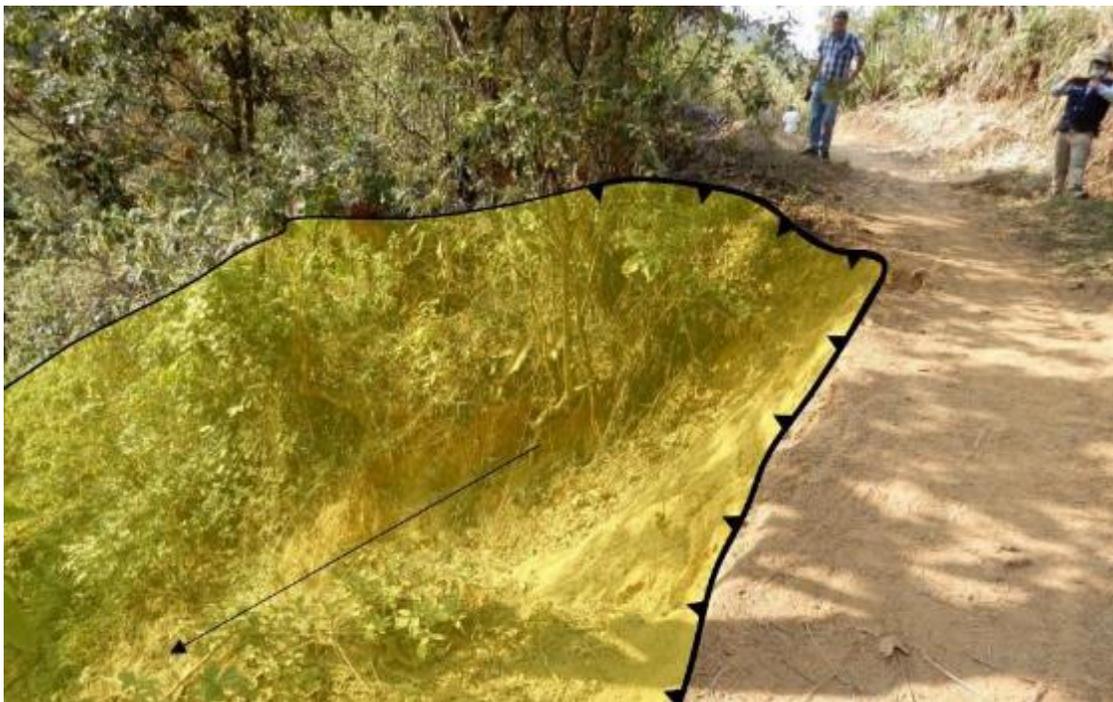
- La longitud total del escarpe alcanza los 15 m, con un desnivel entre el escarpe y el pie de 30 m.
- El área afectada: 0.1 ha.
- La superficie de falla es rotacional.
- El salto de falla principal mide 1 m.
- Largo y ancho del deslizamiento: 47 m y 24 m.
- Volumen desplazado: 307 m³.
- Velocidad del movimiento: rápida a moderada.
- Se muestran evidencias de procesos retrogresivos.

Figura 28. Deslizamiento próximo al área urbana de Bella Vista cerro Lihuasnio.

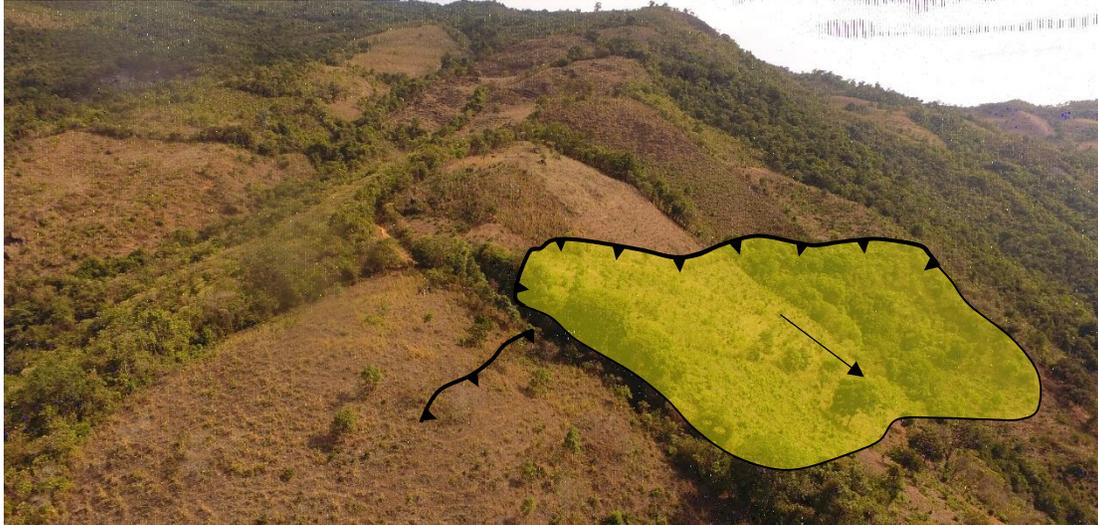
Figura 30. Deslizamientos antiguos y recientes en el cerro Luplun, coordenadas 9491869N y 634140E.

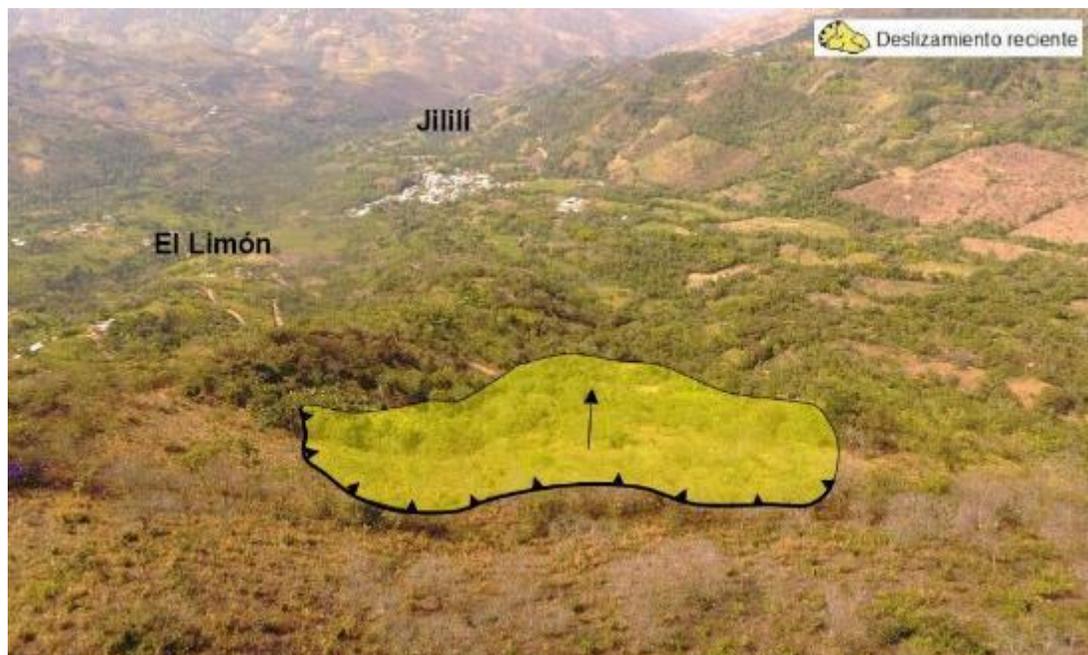
Figura 31. Deslizamiento reciente en la parte alta del caserío El Limón, coordenadas 9492034N y 633982E.

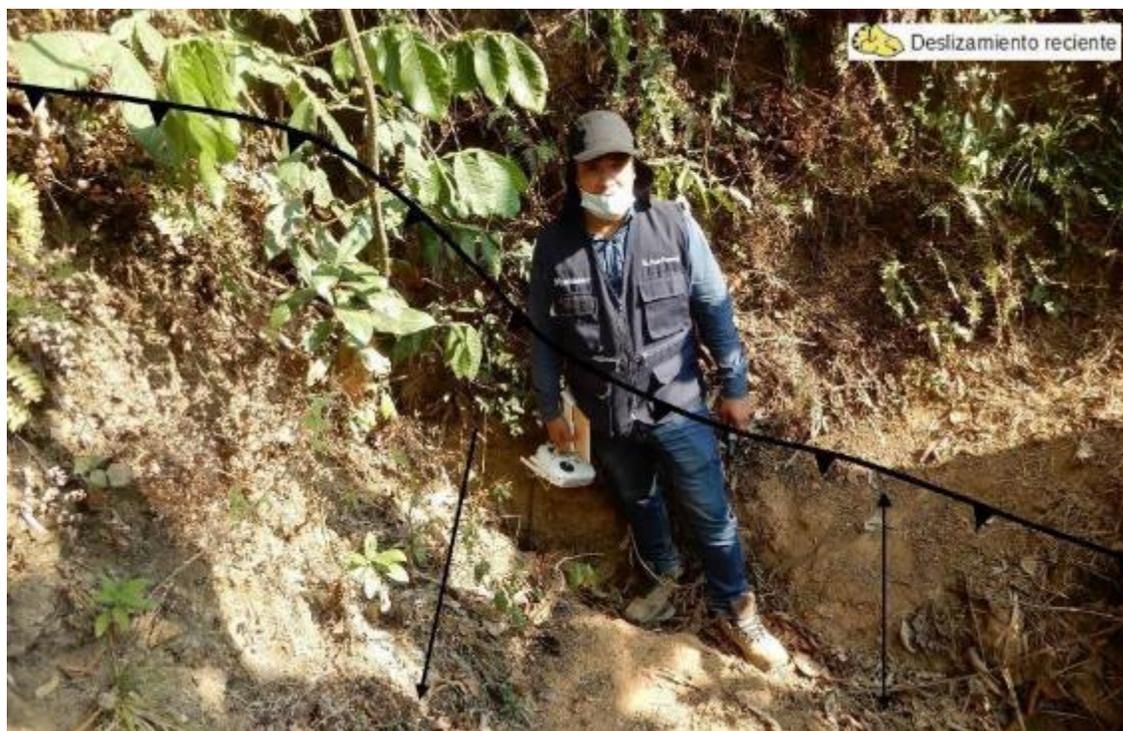
Figura 32. Escarpe del deslizamiento reciente con un salto de falla de 1 m de alto, coordenadas 9492008N y 633956E.

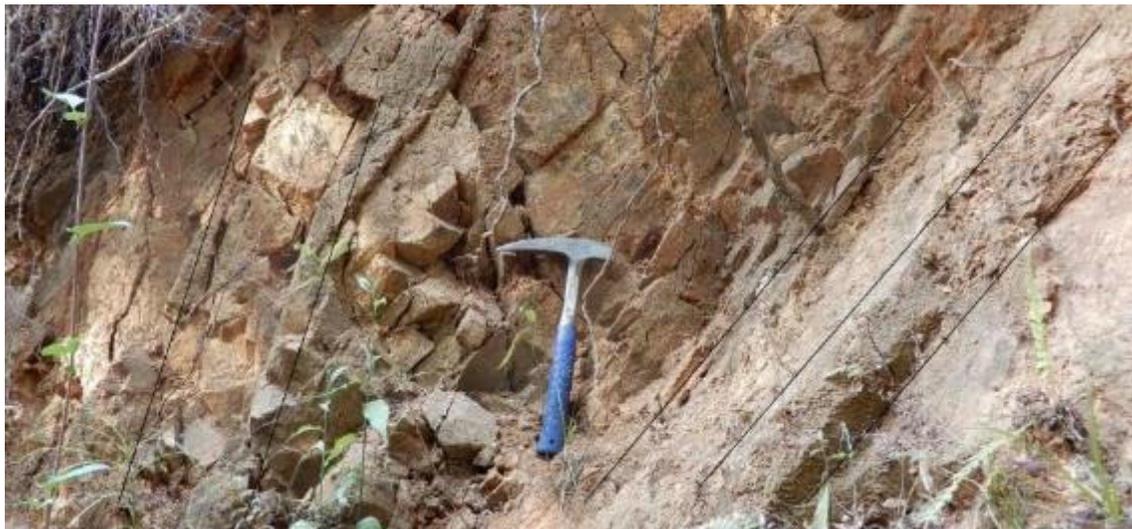
Los tipos de rocas que afloran en la zona de estudio están conformados por calizas lodolíticas y margas intercaladas con niveles tobáceos correspondientes a la Formación La Bocana, Miembro Medio; estos afloramientos se encuentran muy fracturados e intensamente meteorizados y buzamientos a favor de la pendiente con 27°NO (figura 34).

Figura 34. Calizas muy fracturadas con margas en las coordenadas 9491958N y 634110E.

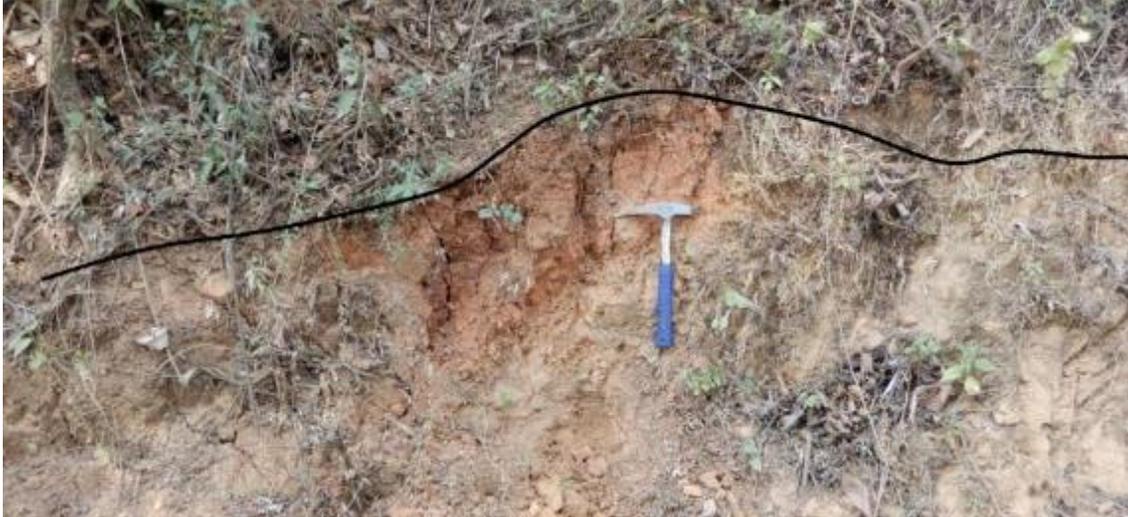
Estas rocas de naturaleza sedimentaria, tienen un alto grado de descomposición, se parten en fragmentos con un golpe de martillo y en algunos casos se desboronan a presión manual. El intenso fracturamiento favorece la acumulación de agua entre los espacios y las aberturas de las rocas, los afloramientos se muestran húmedos (figura 35).

Figura 35. Margas rojas muy susceptibles a erosión en las coordenadas 9491919N y 634028E.

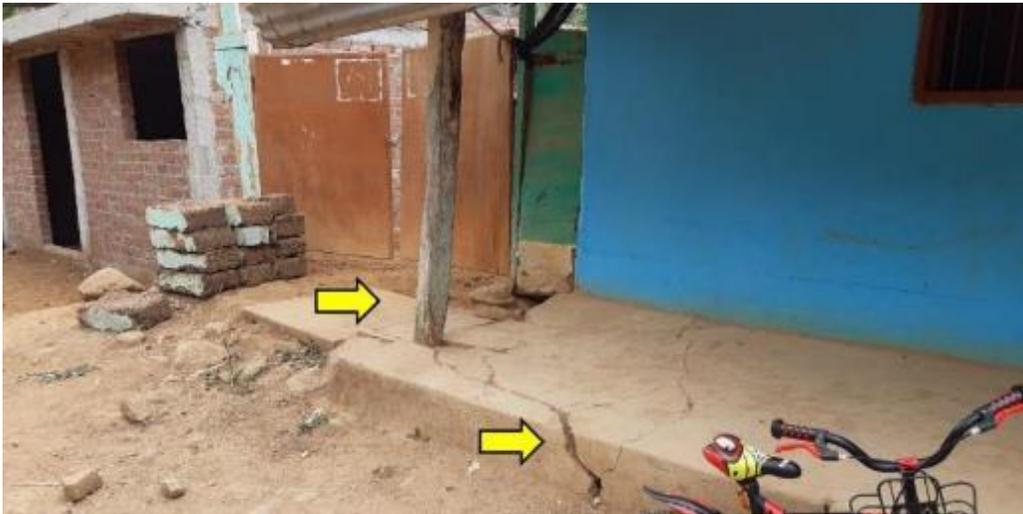
Los daños más críticos se han identificado en las viviendas que se encuentran próximas a la Plaza Central de Jililí. Las viviendas registran principalmente agrietamientos y hundimientos en paredes y pisos respectivamente, llegando a registrar alrededor de 20 casas afectadas según reportes de la oficina local de Indeci de la Municipalidad de Jililí (figuras 38 y 39).

Figura 38. Vivienda afectada por hundimiento y grietas de hasta 5 cm. Coordenadas 9493022N y 633362E.

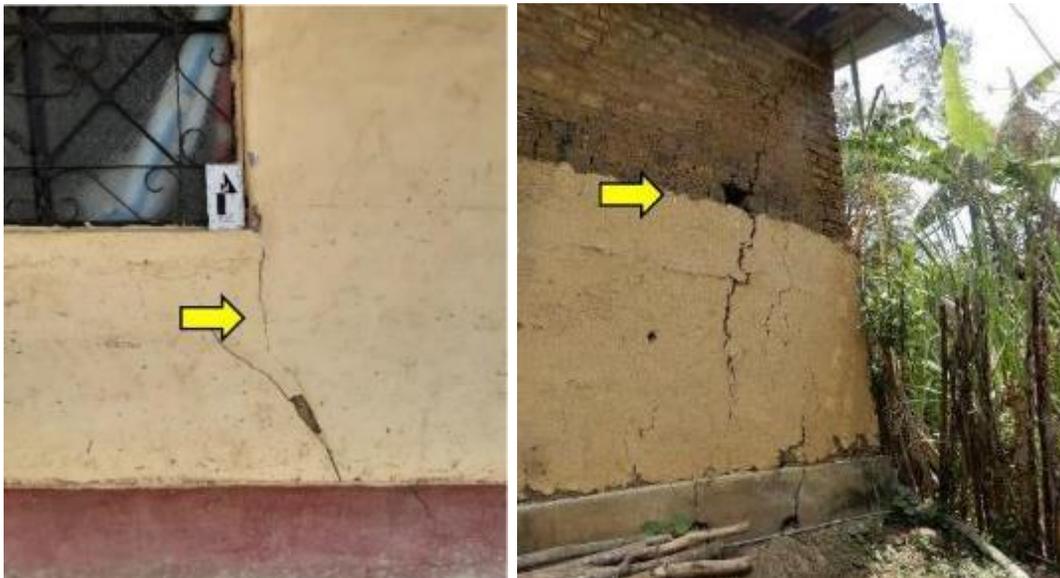
Figura 39. Paredes con grietas de 3 cm de abertura que parte del piso y se proyectan al techo. Viviendas en las coordenadas 9493058N y 633468E.

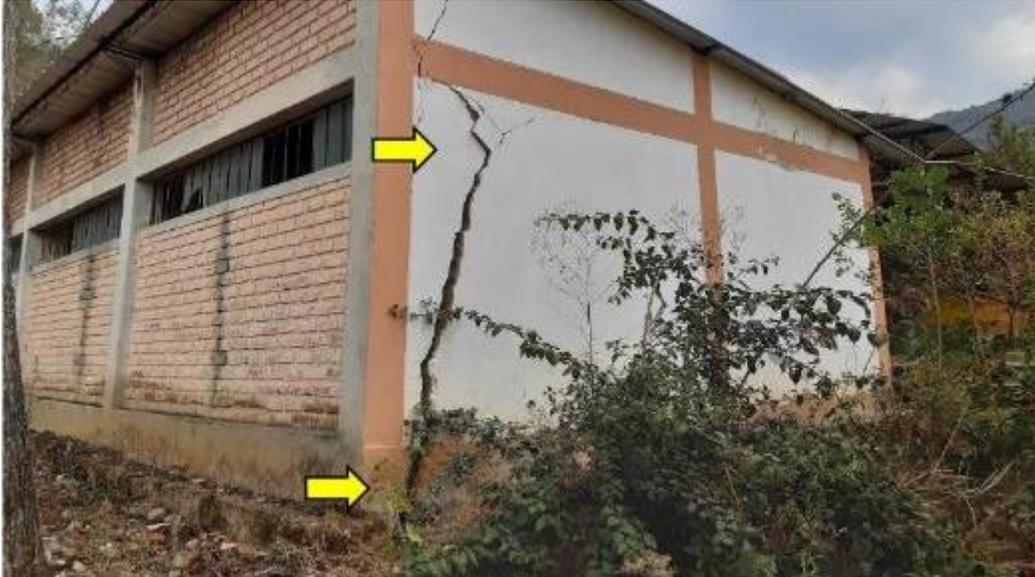
Figura 40. Pared posterior del pabellón de primaria con una grieta diagonal de piso a techo. Pabellón ubicado en las coordenadas 9493248N y 633488E.

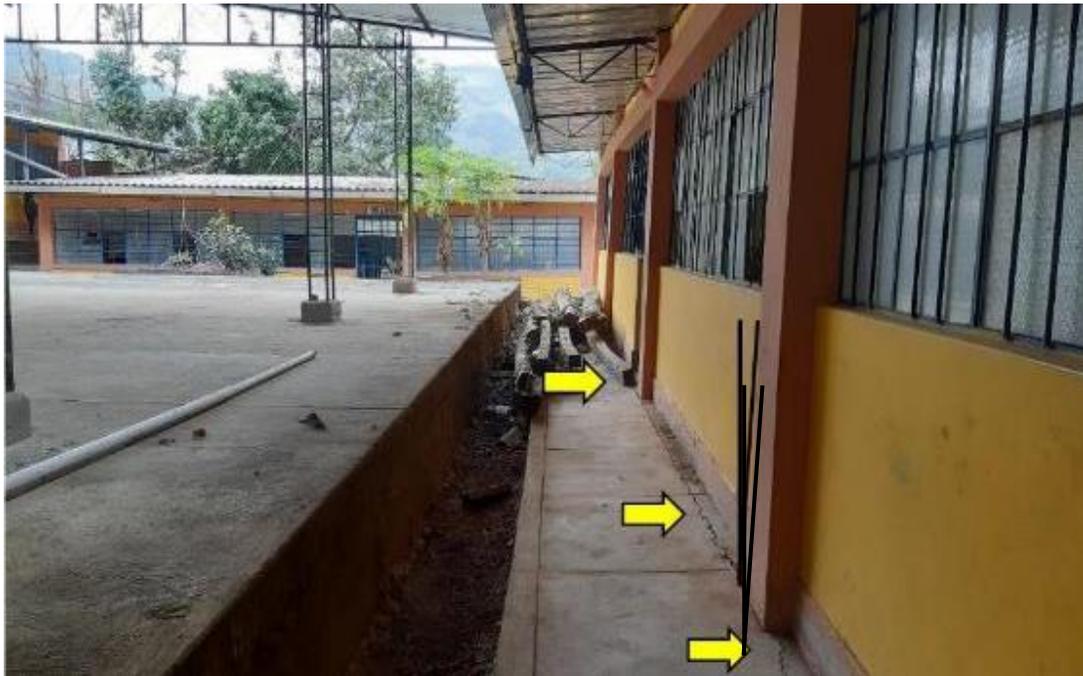
Figura 41. Pabellón afectado por procesos de reptación de suelos, la pared se encuentra inclinada. Coordenadas 9493248N y 633506E.

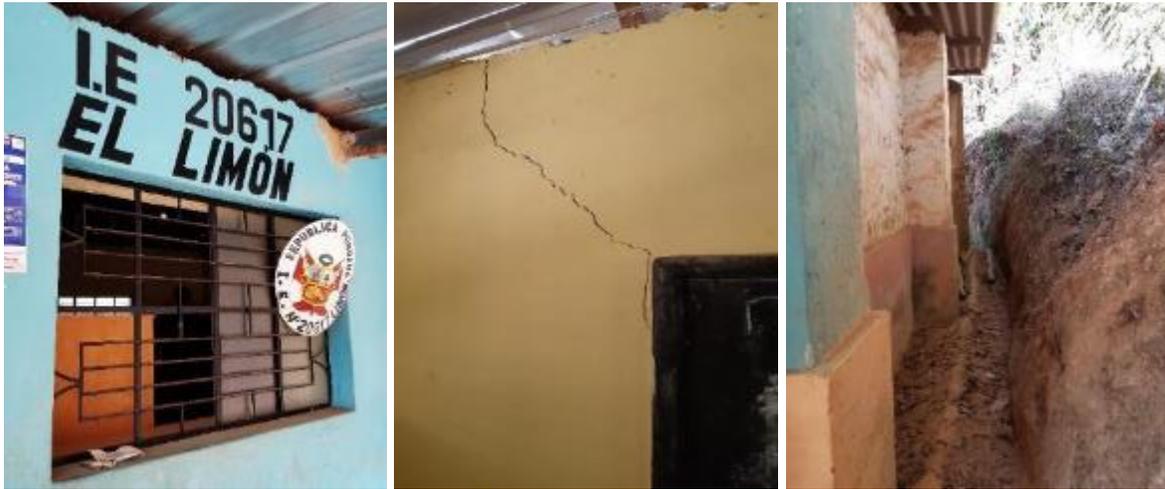
Ubicado en la parte alta del caserío El Limón, esta infraestructura ha tenido varias reparaciones por grietas en pisos y paredes, estos daños se incrementaban con la llegada de la temporada de lluvias. La infraestructura escolar se ubica en un terraplén con un talud casi vertical que puede verse afectado por la sobresaturación de las rocas y sedimentos (fotografía 06).

Fotografía 06. Parte frontal, interior y posterior de la I.E. 20617 del caserío El Limón. Escuela ubicada en 9492119N y 633662E

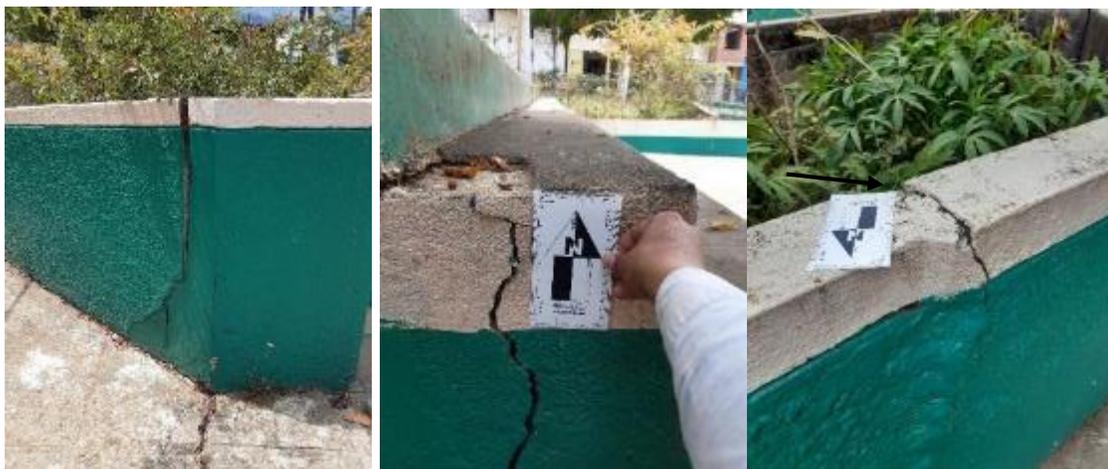
Las estructuras de la Plaza de Armas del área urbana de Jililí, como los muros, escaleras y lozas presentan grietas con separaciones 1 a 5 cm, también se registran hundimientos y desplazamientos leves de 1 a 7 cm con direcciones sureste a noroeste y de sur a norte (fotografías 07 y 08).

Fotografía 07. Muros y escaleras con grietas de hasta 3 cm en las coordenadas 9493099N y 633428E.

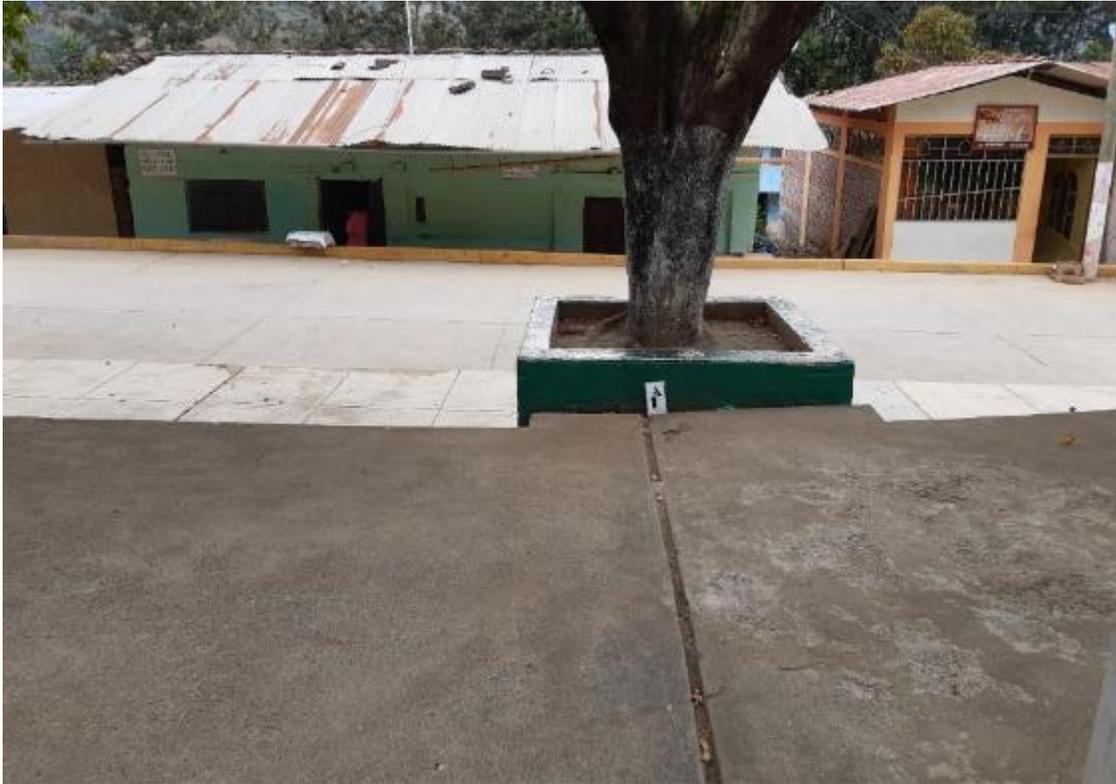
Fotografía 08. Loza central de la plaza de armas de Jililí en las coordenadas 9487894N y 631076E.

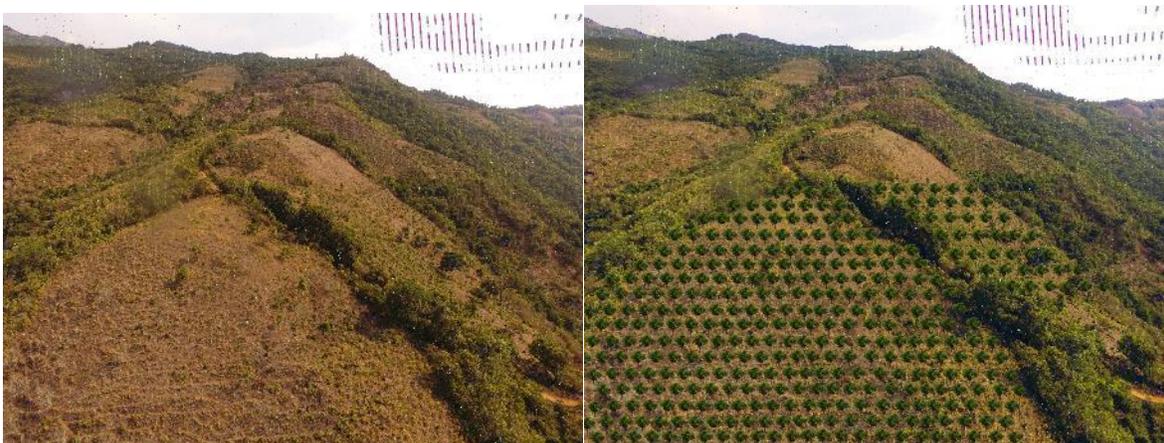
Figura 55. Ladera con evidencias de deslizamientos que deben reforestarse.

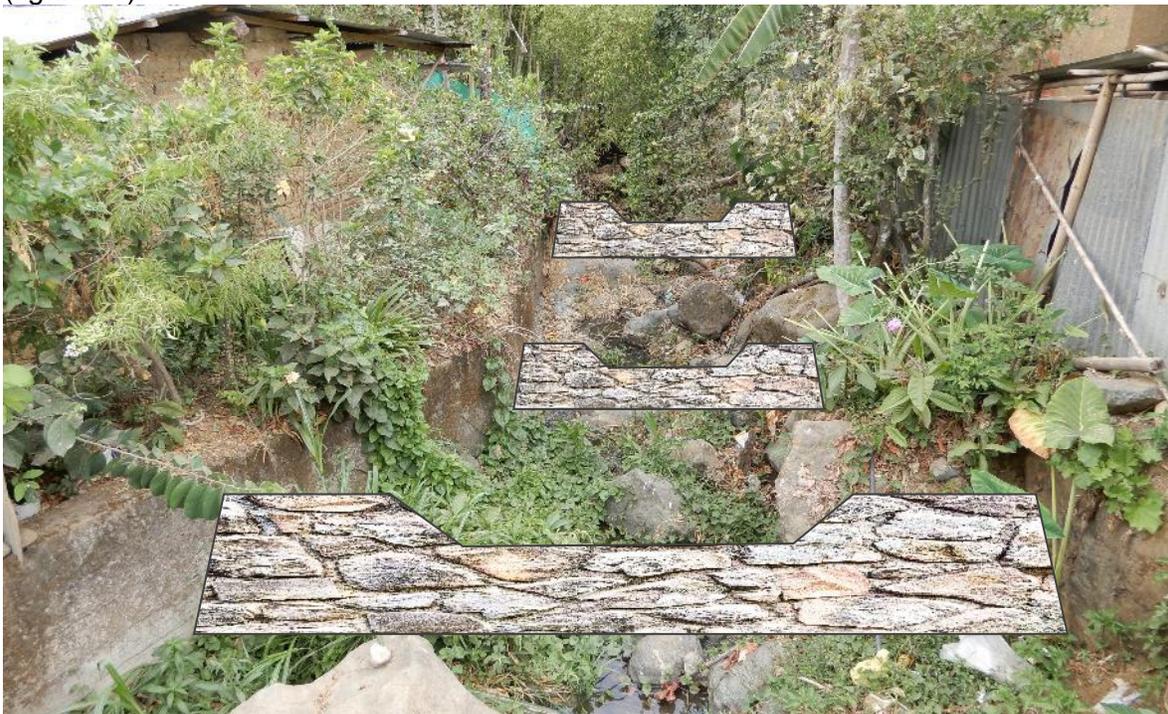
Figura 57. Quebrada Bella Vista en donde se deben proponer muros disipadores.
