**DIRECCIÓN DE GEOLOGÍA
AMBIENTAL Y RIESGO GEOLÓGICO**

INFORME TÉCNICO N° A 6682

**INSPECCIÓN TÉCNICA DEL REPRESAMIENTO DEL
RÍO COTAHUASI EN EL SECTOR CHAYMI O CHIPITO**

(Distrito Cotahuasi, Provincia La Unión, Región Arequipa)

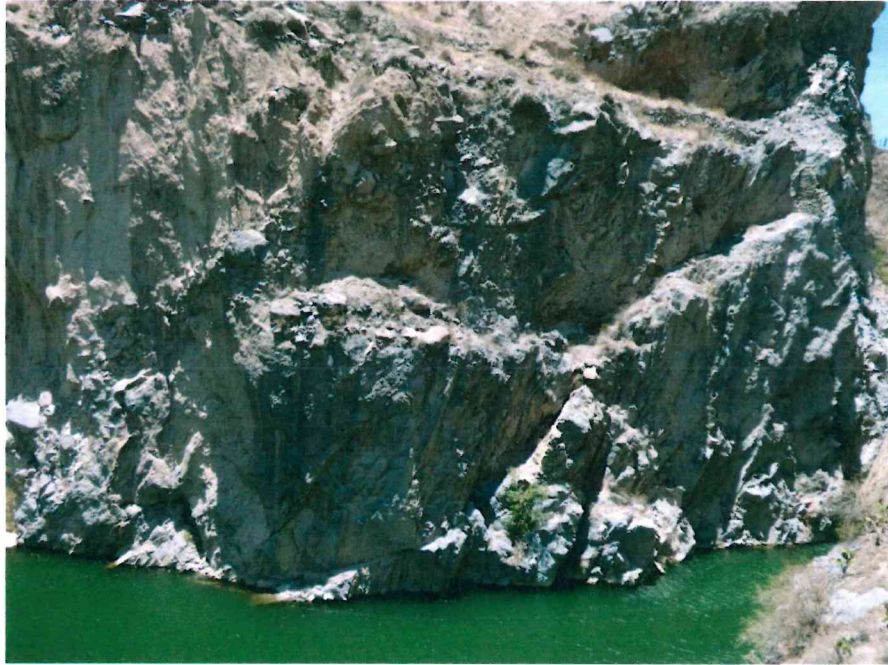
Estructuralmente el macizo rocoso de la Formación Arcurquina se halla muy fracturado y diaclasado (Foto 3). Los estratos tienen rumbo norte 8° oeste y buzamiento 20° al noreste.

Foto 3. Se observa afloramiento rocoso compuesto por caliza fracturada y diaclasada perteneciente a la Formación Arcuquina. Se ubica en la margen izquierda del río Cotahuasi y dentro del área de influencia directa del represamiento.

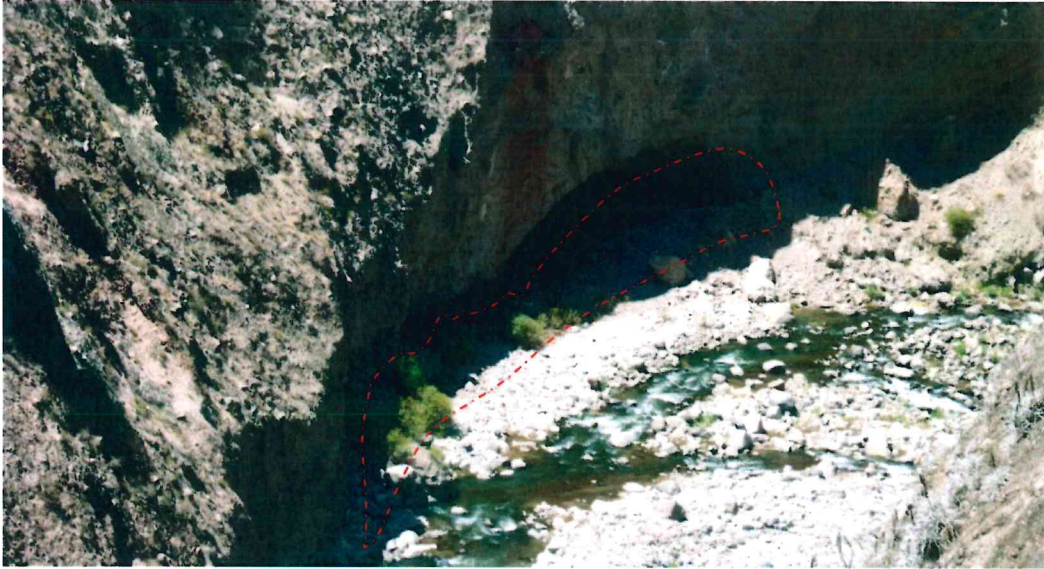
En el área de estudio, los derrumbes ocurren en las laderas del valle encañonado y es causado principalmente por la erosión fluvial o socavamiento del pie de talud (Foto 8). También influyen en su ocurrencia la existencia de

Foto 8. Erosión fluvial o socavamiento del pie de talud en la margen izquierda del río Cotahuasi.

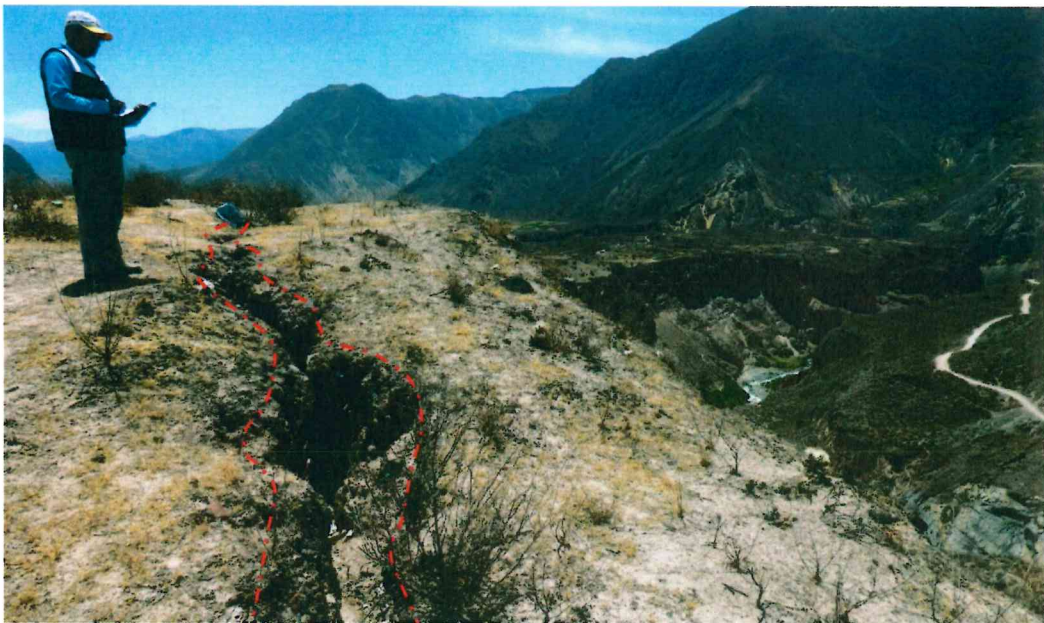
materiales de movimientos en masa antiguos susceptible a derrumbes (Foto 9) y la pendiente del terreno muy escarpado

Foto 9. Depósito de movimiento en masa antiguo susceptible a derrumbes, también se observa una grieta paralela al valle cañón ocasionado posiblemente por la erosión del río Cotahuasi.

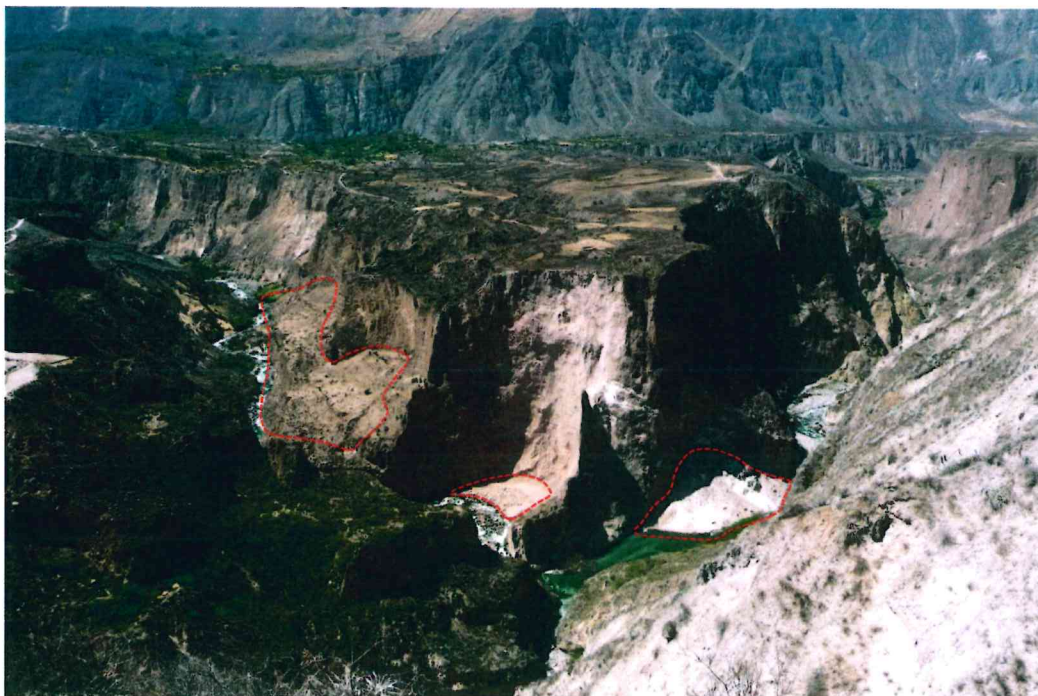
Las ocurrencias de derrumbes en la zona afecta directamente a la estabilidad de las laderas del valle encañonado causado por la corriente de agua del río Cotahuasi (Foto 10); además provoca represamientos temporales como el ocurrido el día 02 de agosto del año 2014.

Foto 10. Las líneas discontinuas rojas delimitan depósitos de derrumbes ubicados en la margen izquierda del río Cotahuasi.

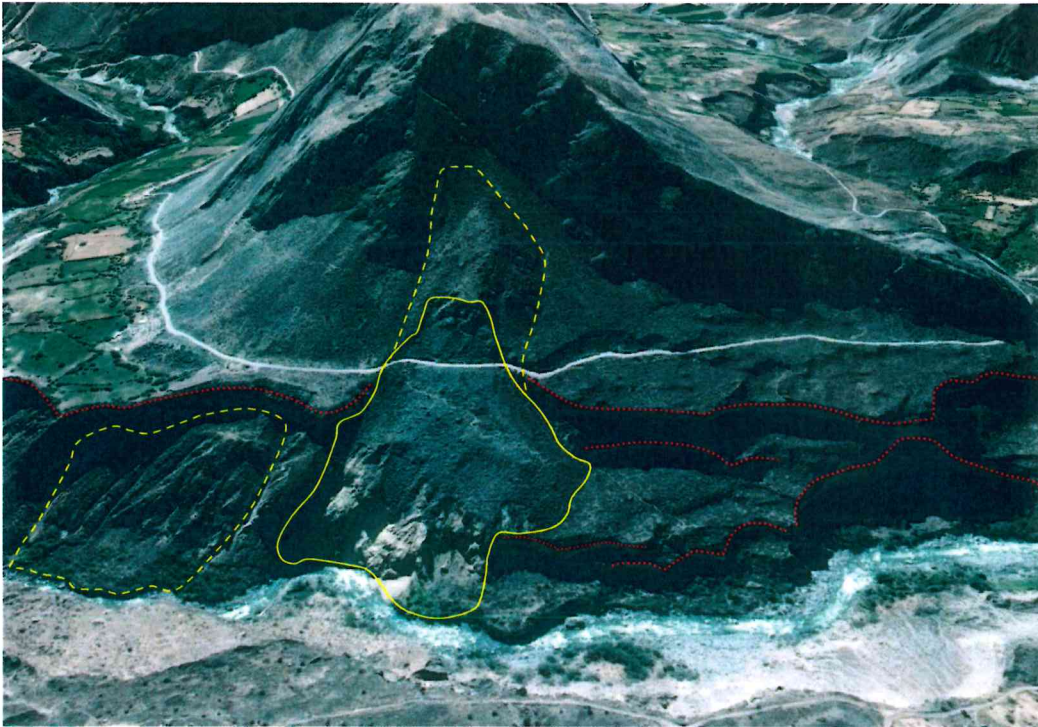
Por las características morfológicas que presenta, uno de los deslizamientos identificados dentro del área de estudio es de naturaleza activa y de desplazamiento o velocidad extremadamente lento, su distribución o actividad es retrogresivo. Se ubica a 1 km del represamiento y en la margen derecha del río Cotahuasi. Ocupa un área aproximado de 8 hectáreas (longitud de escarpa mide 200 m, ancho promedio del deslizamiento mide 240 m, desnivel entre el pie y la escarpa 250 m).

Las observaciones geológicas realizadas in situ, permiten inferir las causas del deslizamiento activo y estas son: presencia de substrato rocoso fracturado cubierto por depósitos coluviales, pendiente del terreno muy fuerte (36°) y depósitos de movimientos en masa antiguos. Además, se presume que el factor detonante son las precipitaciones pluviales e infiltración de agua hacia el terreno.

El deslizamiento activo, afecta principalmente la carretera afirmada que une los poblados de Cotahuasi, Pampamarca y Mungui.

Imagen satelital 1. Se observan delimitados con línea continua amarilla el depósito de deslizamiento traslacional activo y con línea discontinuas amarilla los depósitos de deslizamientos antiguos. También se observan marcadas con líneas discontinuas rojas las escarpas de derrumbes antiguos. Margen derecha del río Cotahuasi.

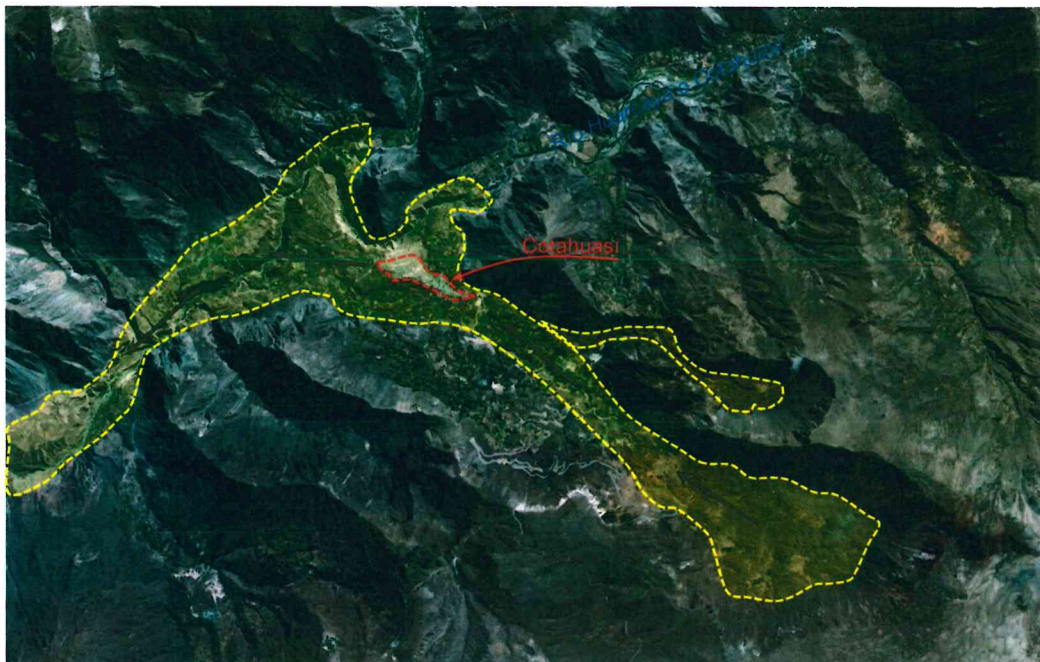
Dentro del área de estudio, se ha identificado depósitos de ocurrencias de avalanchas antiguas de grandes volúmenes, por las evidencias morfológicas del terreno, se asume que la zona de arranque se ubica entre los cerros Ccaccapa, Llapsaccacca, Lucmani y Condorcinca. Las avalanchas durante su ocurrencia represaron los ríos Cotahuasi, Huarcaya y Pampamarca. Imagen satelital 2.

En la actualidad, los depósitos de avalanchas son erosionados por la corriente de aguas de los ríos Cotahuasi, Huarcaya y Pampamarca formando un valle cañón; además, sobre los depósitos de avalancha se encuentra asentado el pueblo de Cotahuasi.

Imagen satelital 2. Delimitada con líneas amarillas discontinuas se observa el depósito de avalancha y las flechas de color negro indican la trayectoria del flujo.

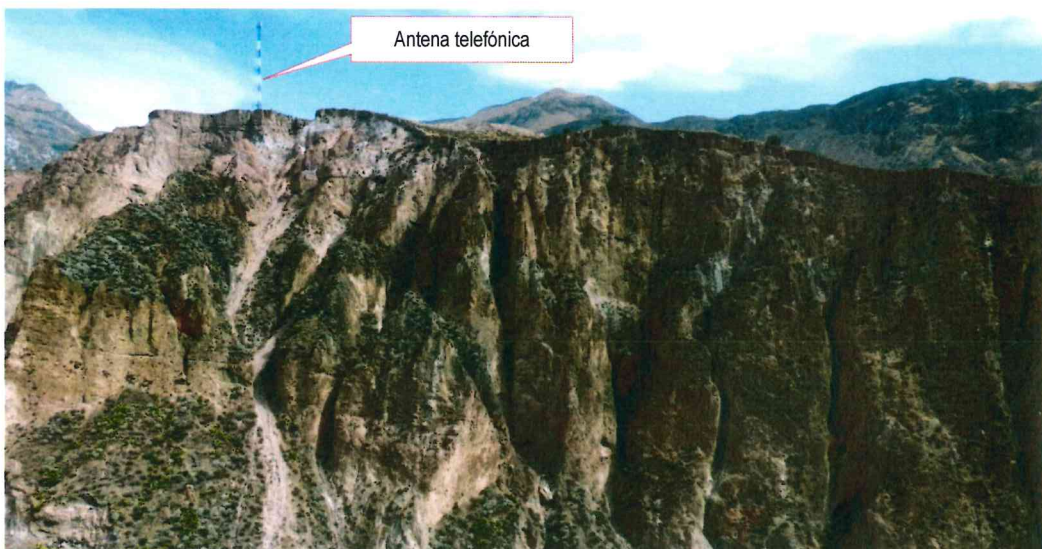
Dentro del área del estudio, los procesos de erosión en cárcava ocurren en las laderas del valle cañón del río Cotahuasi (Fotos 11 y 12). Las causas son: naturaleza del suelo incompetente, precipitaciones pluviales y escasas o nula cobertura vegetal.

Afecta el talud superior del valle cañón formado por el río Cotahuasi; además, el avance retrogresivo de las cárcavas podría afectar a la población de la urbanización Pampa de Aymaña III Etapa.

Foto 11. Se observa procesos de erosión en cárcava en talud de pendiente muy escarpado ($>60^\circ$), ubicada en el talud de la margen izquierda del valle cañón del río Cotahuasi y a 50 m de la urbanización Pampa de Aymaña III Etapa.

7.3 Construcción de barrera, rellenos y cortacorrientes en las zonas afectadas por la erosión cárcava.

Adicional a los trabajos de forestación, para evitar el ensanchamiento y el avance retrogresivo de la cárcava, en las áreas accesibles a la zona de cárcavas y derrumbes (ver Mapa 4) se debe construir obras complementarias hidráulicas y de control, mediante diques transversales como trinchos de madera, de enrocado o gaviones. Figura 3.

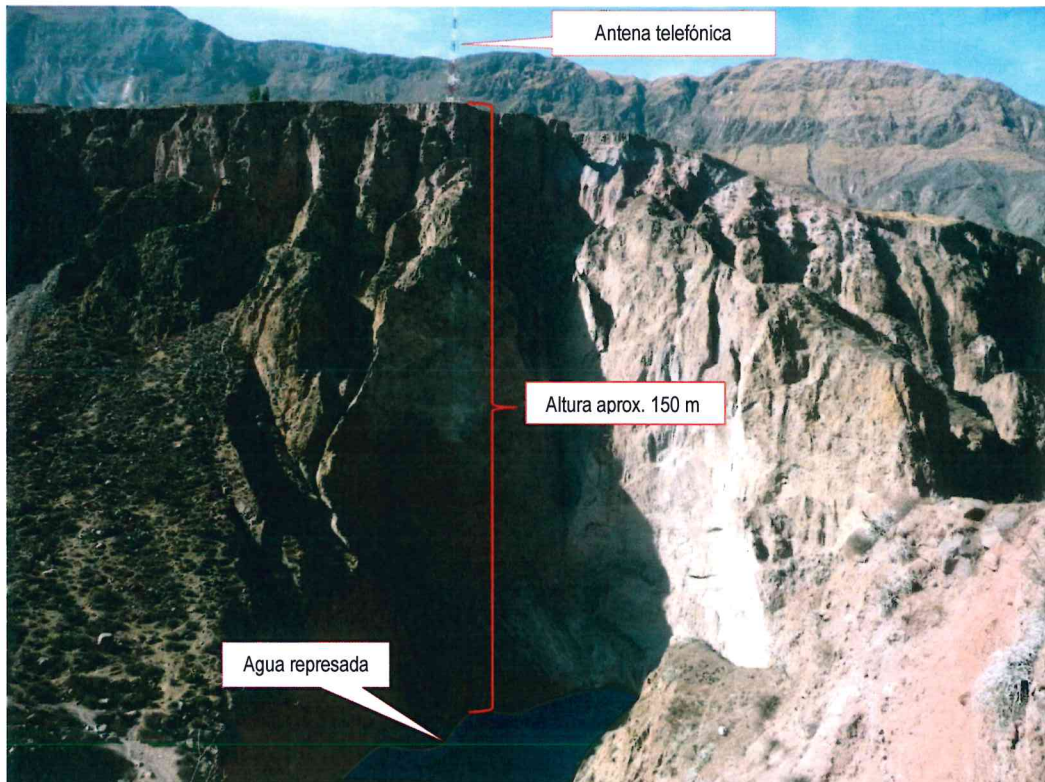
Foto 12. Se observa procesos de erosión en cárcava en talud donde la altura aproximada es de 150 m: Se ubicada en la zona de represamiento del río Cotahuasi y a 50 m de la urbanización Pampa de Aymaña III Etapa.

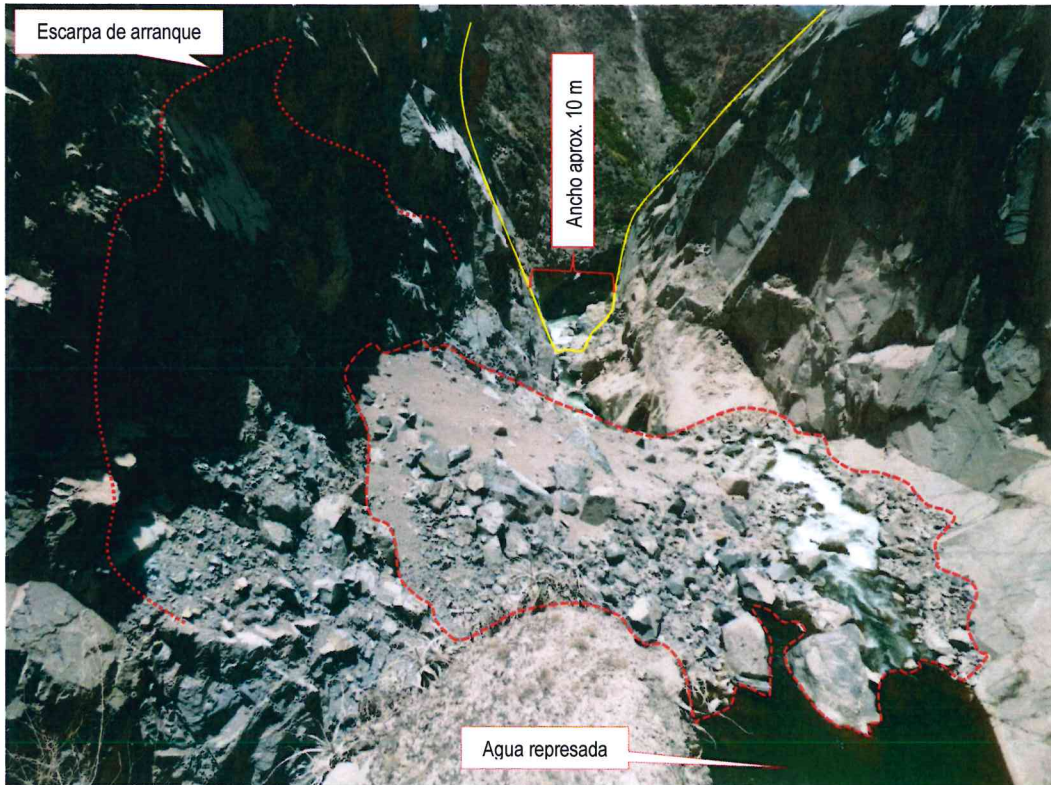
El represamiento fue por causa de un derrumbe de rocas sedimentarias (calizas) fracturadas ocurrido en la margen izquierda del río Cotahuasi. Las dimensiones estimadas del derrumbe son: ancho 10 m, altura 30 m (Foto 13).

Las posibles causas para la ocurrencia del derrumbe son: sustrato rocoso diaclasado y fracturado, erosión fluvial y presión de poros o presión de confinamiento.

Foto 13. Se observa la escarpa de arranque y el depósito del derrumbe que represó el río Cotahuasi donde el cauce del río es encañonado con ancho aproximado de 10 m. Vista aguas abajo.

5. El represamiento del río fue por causa de un derrumbe de rocas sedimentarias (calizas) fracturadas ocurrido en la margen izquierda del río Cotahuasi. Las dimensiones estimadas del derrumbe son: ancho 10 m, altura 30 m. El tamaño de los bloques de roca del depósito es variable desde 10 m a 1 m lo que favoreció que el agua de río siga circulando; sin embargo, el río se represó parcialmente formando una laguna de 1.7 ha.

6. Las posibles causas para la ocurrencia del derrumbe son: erosión fluvial, sustrato rocoso diaclasado y fracturado.
7. Según la información verbal recibida del Ingeniero de Obras (Sr. Hugo Contreras) de la Municipalidad Provincia de La Unión, la represa fue desaguada naturalmente por la corriente de agua de río Cotahuasi.

7.4 Los pequeños represamientos que ocurren en el río Cotahuasi, debe ser desaguada naturalmente, tal como ocurrió con el represamiento del 02 de agosto del año 2014.

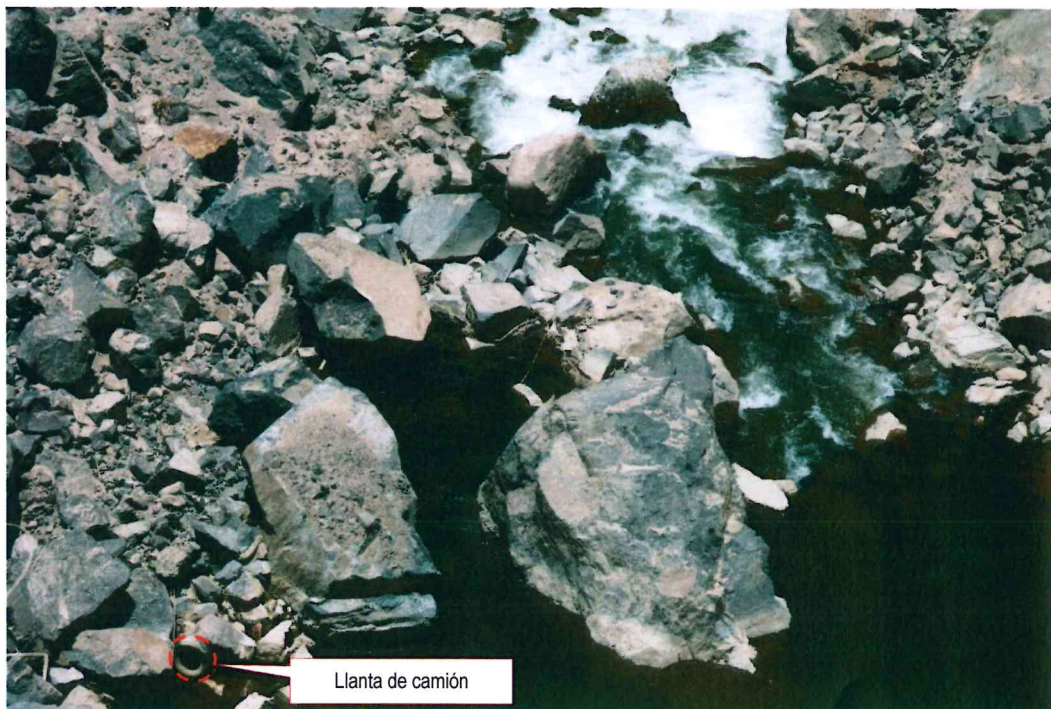
Foto 14. Se observa el tamaño de bloques del depósito de derrumbe y como escala se tiene la llanta de camión. Vista aguas abajo.

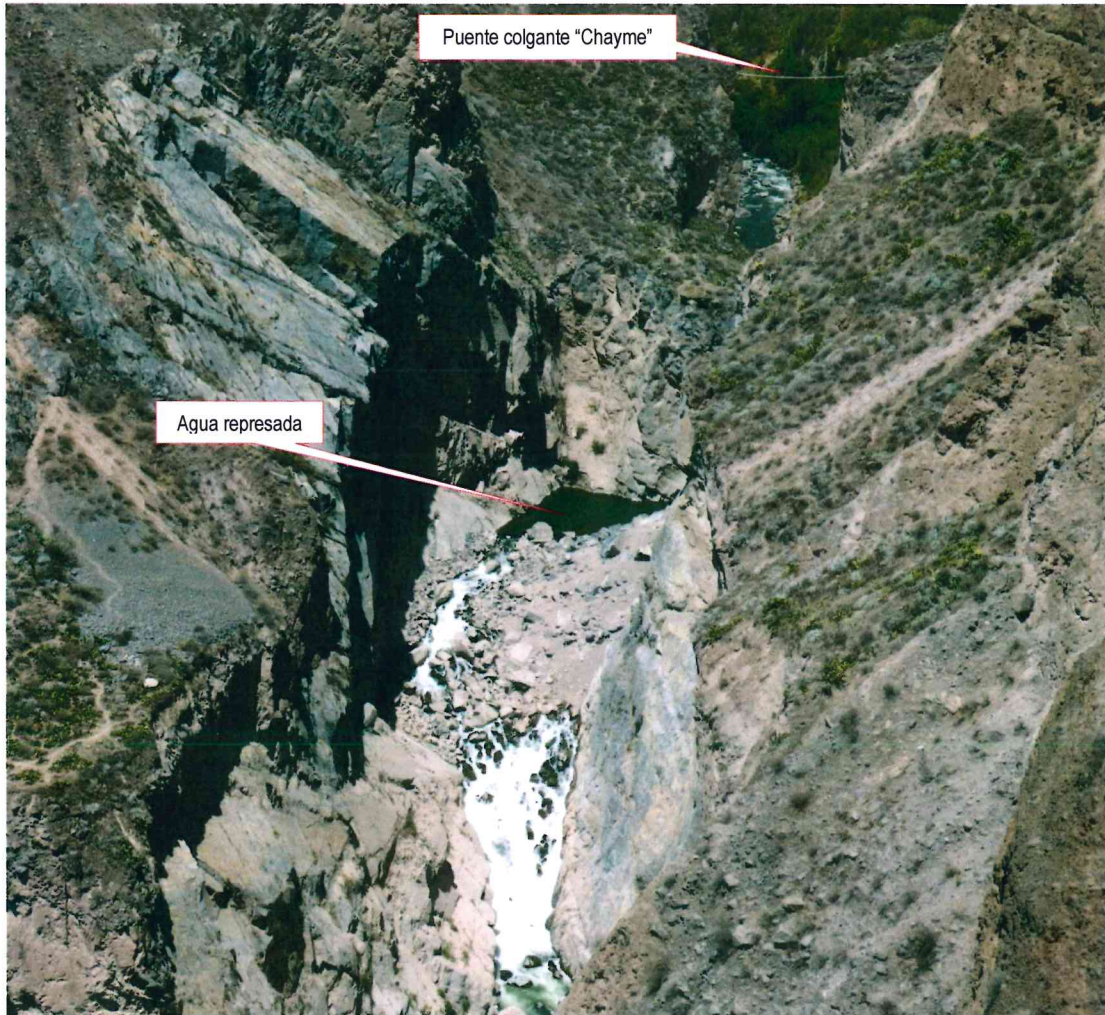
Foto 15. Vista aguas del represamiento del río Cotahuasi

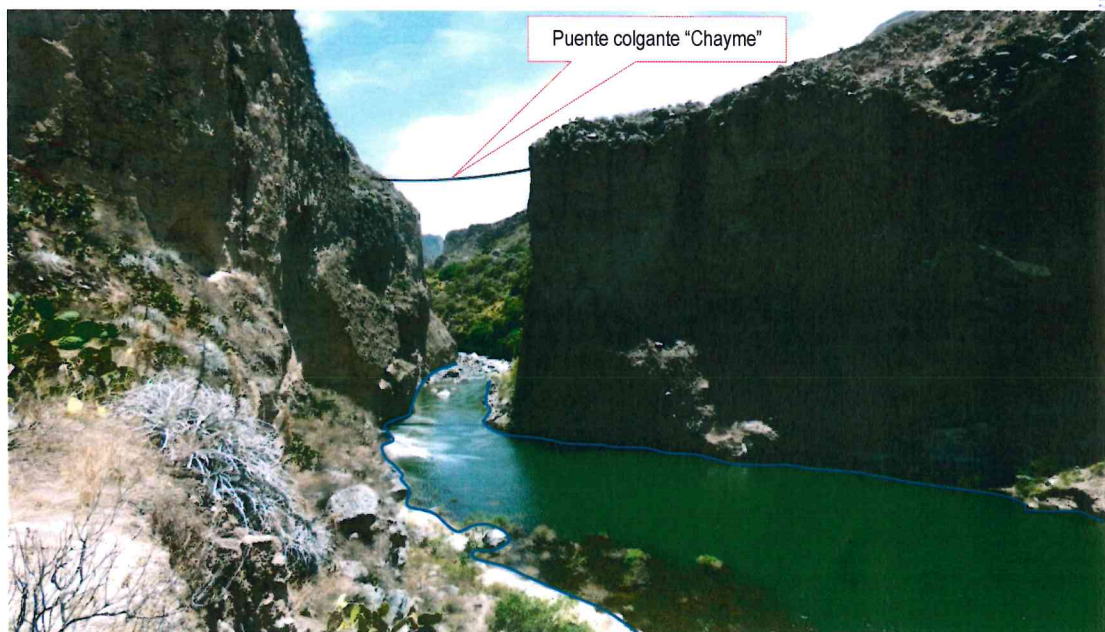
El efecto de capilaridad del agua represada humedeció los taludes de río hasta los 2 m.

Foto 16. Parte del agua represada por el derrumbe ocurrido en el río Cotahuasi.

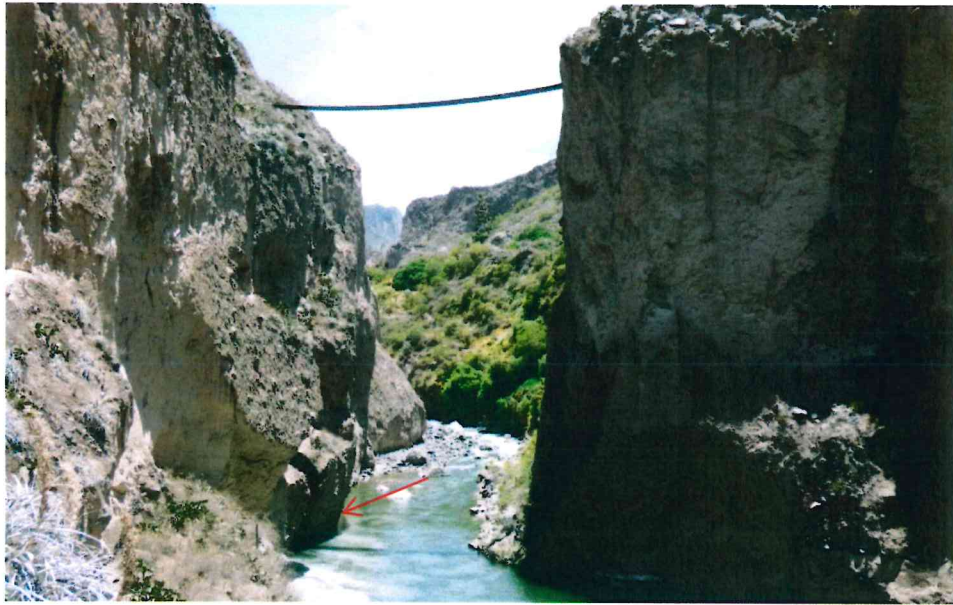
Foto 17. Puente colgante peatonal "Chayme" construido sobre depósitos de avalancha. Con flecha roja se señala la erosión fluvial del pie de talud.

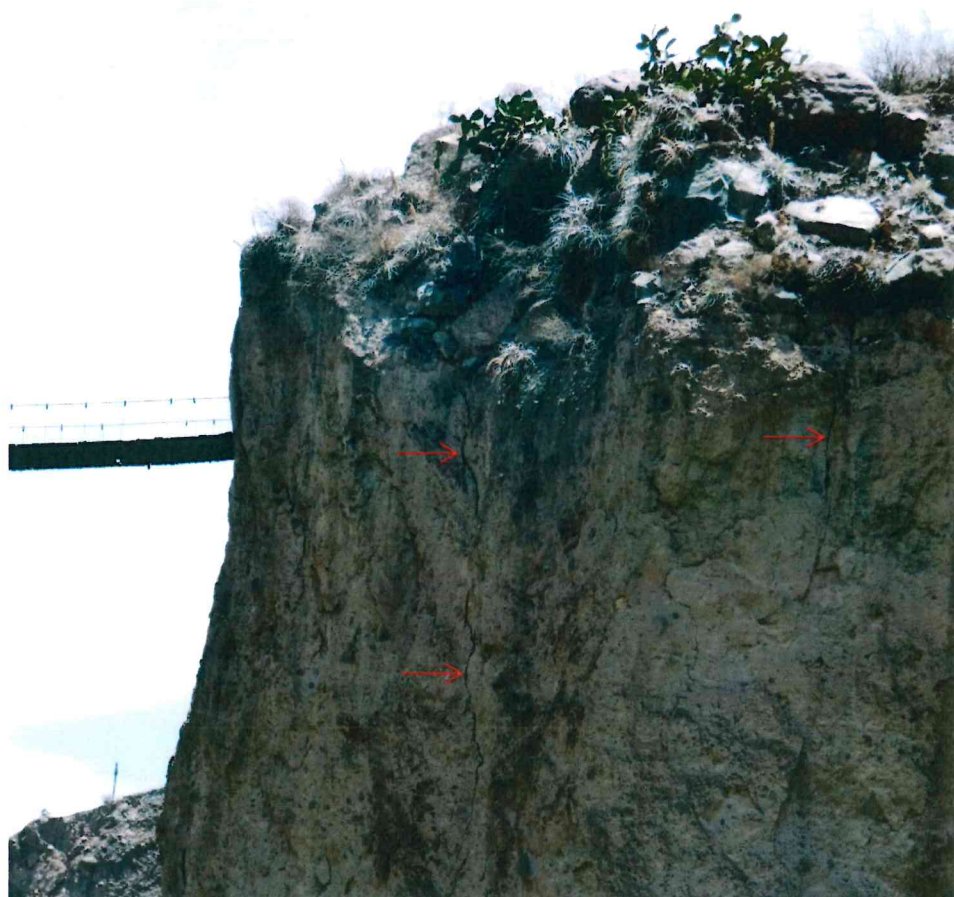
Foto 18. Con flechas rojas se señala las pequeñas fisuras en el talud que soporta al puente peatonal "Chayme". Margen izquierdo del río Cotahuasi.
