Informe Técnico N° A7095

EVALUACIÓN DE PELIGRO GEOLÓGICO POR DESLIZAMIENTO EN EL KM 2+400 VÍA CARROZABLE WINCUCHO - COLCAMAR

Región Amazonas
Provincia Luya
Distrito Colcamar

JUNIO
2021

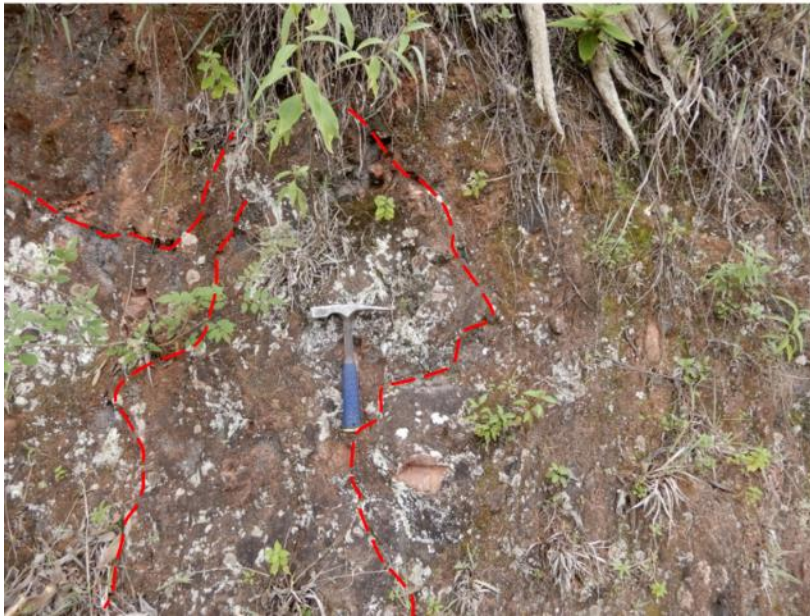
En la parte superior al deslizamiento encontramos el afloramiento de un macizo rocoso de calizas altamente meteorizadas, poco fracturadas, color beige, en estratos gruesos que presentan estratificación sesgada, lo que indica un ambiente de acumulación relativamente somero. (figura 3).

Figura 3. Calizas meteorizadas, poco fracturadas, de color beige.

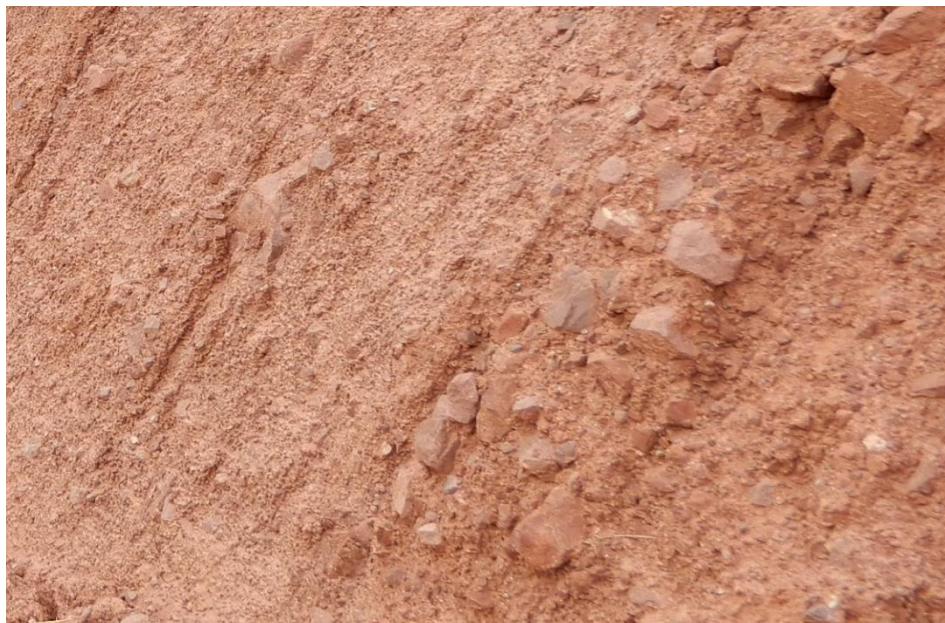
Están constituidos por clastos, gravas y bloques angulosos, en matriz arcillo-arenosa ferruginosa, ubicados en la parte media y alta del deslizamiento, estos materiales están sueltos, los mismos que podrían seguir desplazándose en temporada de lluvias (fotografía 2).

Fotografía 2. En la parte media del cuerpo deslizado, se aprecia material compuesto de clastos y bloques angulosos.

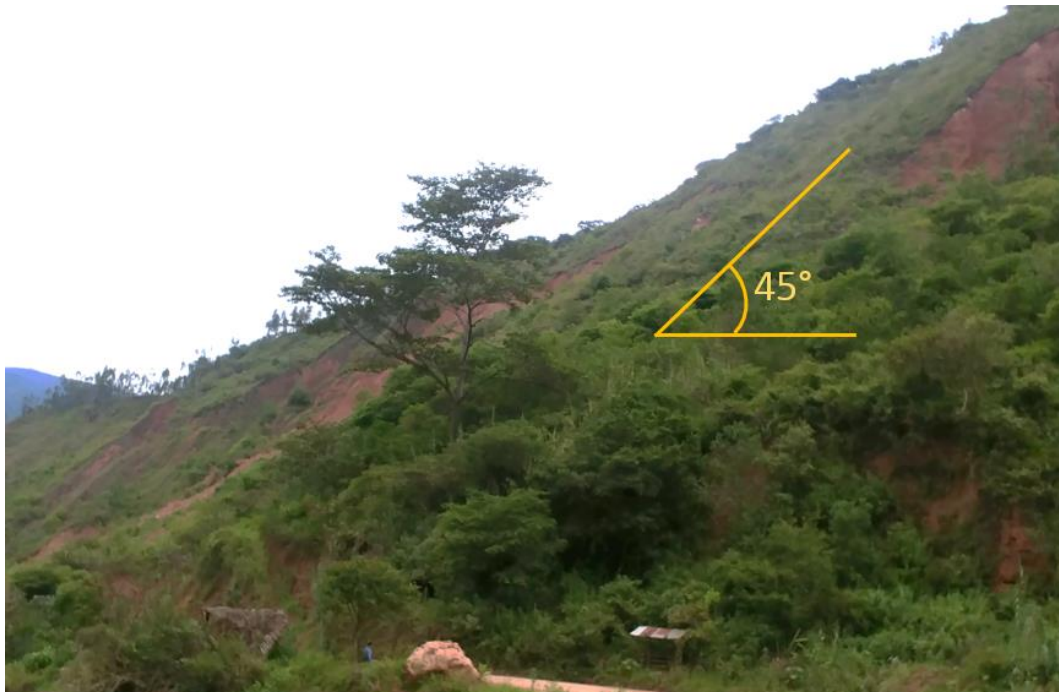
Figura 7. Sector afectado ubicada al suroeste de la zona de estudio.

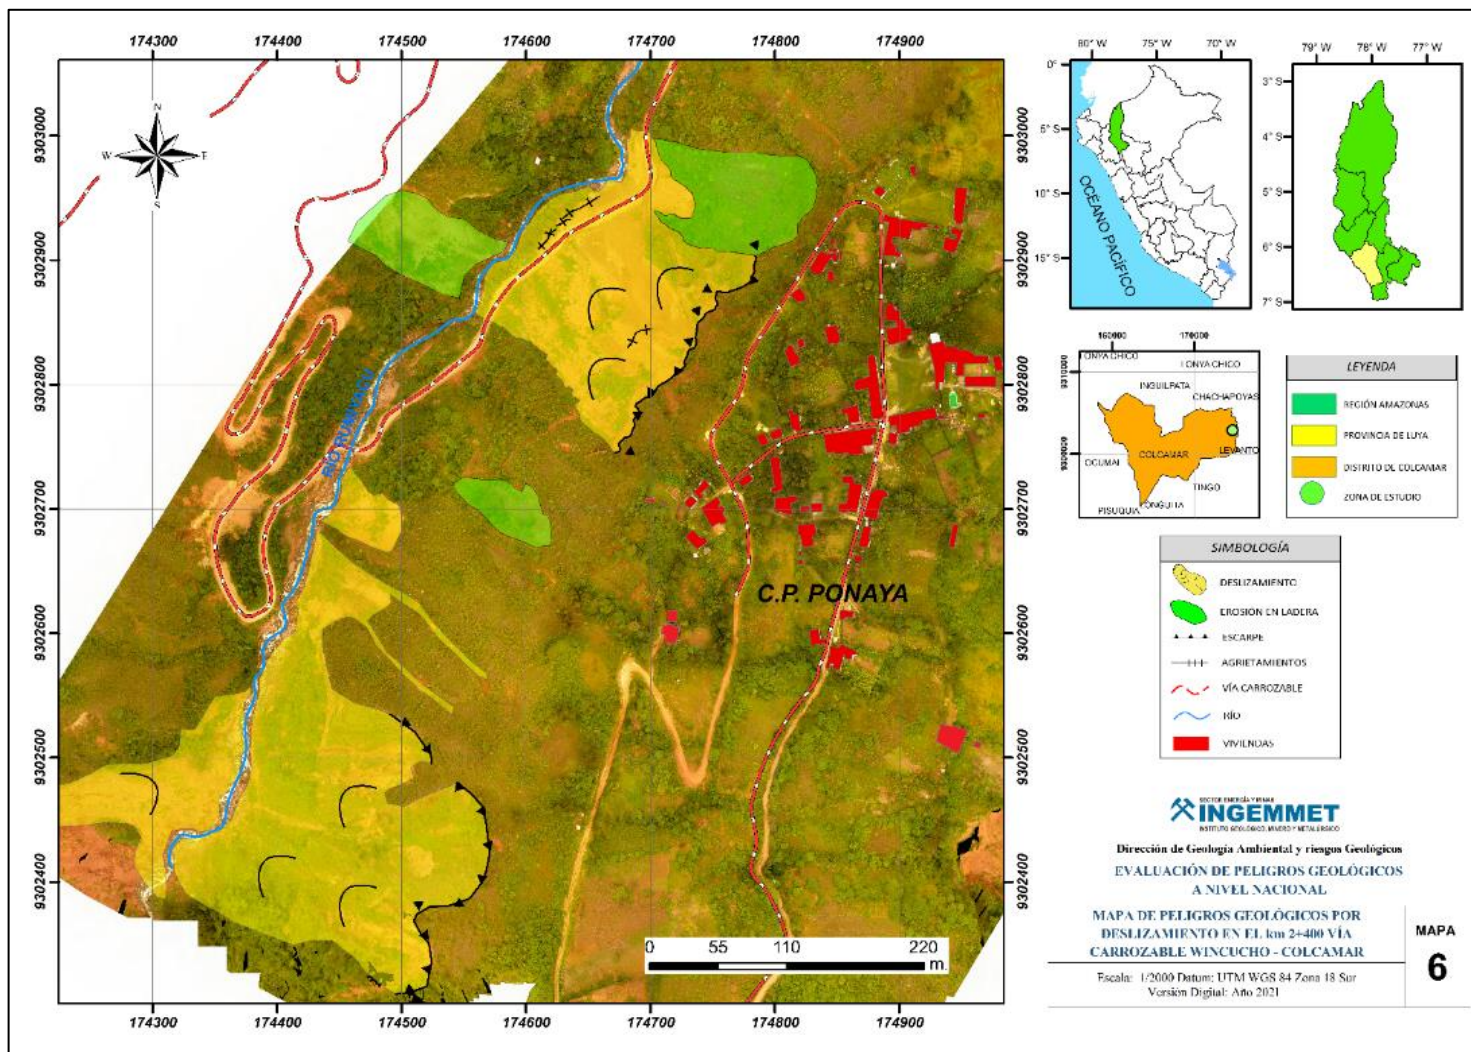
Se identificó un deslizamiento rotacional, ubicado en la margen derecha del río Rumiayacu (figura 9), el cual presenta las siguientes características (figura 10):

- Escarpa principal, longitud de 200 m.
- Salto Vertical de 12 a 16 m.
- Altura del pie del deslizamiento a la corona 75 m.

- Longitud de la corona al pie del deslizamiento 120 m.
- Ancho de masa desplazada 124 m.

La escarpa presenta una dirección N40E, en el cuerpo del deslizamiento se observó agrietamientos con longitudes de 12 m y aberturas entre 0.05 a 0.10 m (fotografía 3), estos se encuentran en forma predominante paralelos al escarpe.

Figura 10. Mapa de peligros geológicos en el Km. 2+400 , Vía Carrozable Winchucho -Colcamar

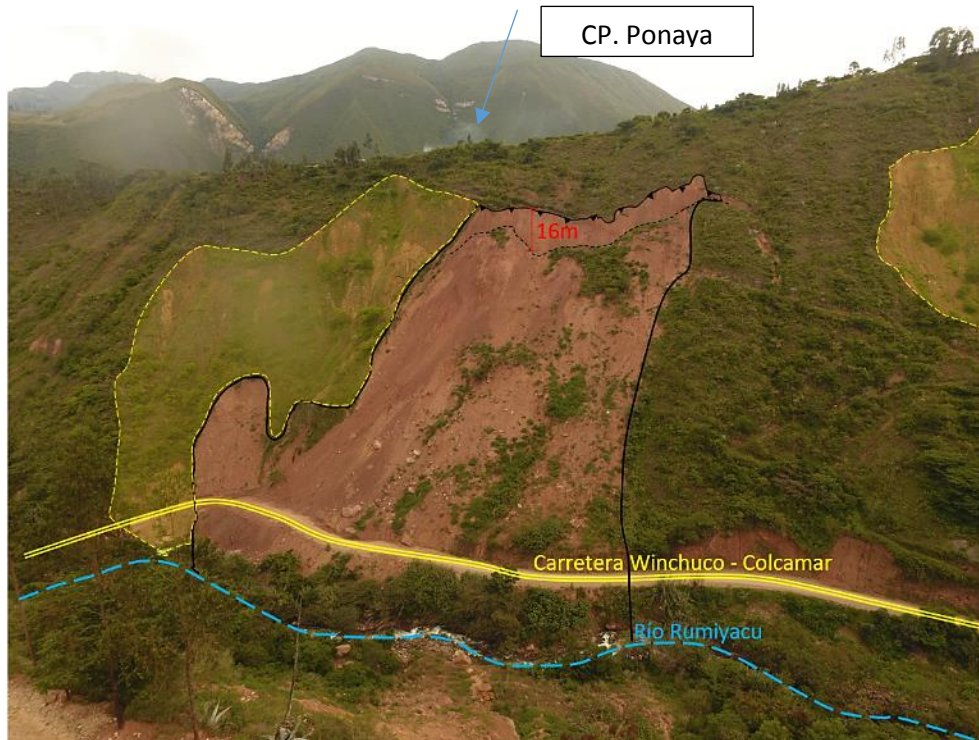
Figura 11. Vista panorámica del deslizamiento, altura de escarpe de 16 m y una fuerte erosión de laderas en el entorno del deslizamiento.

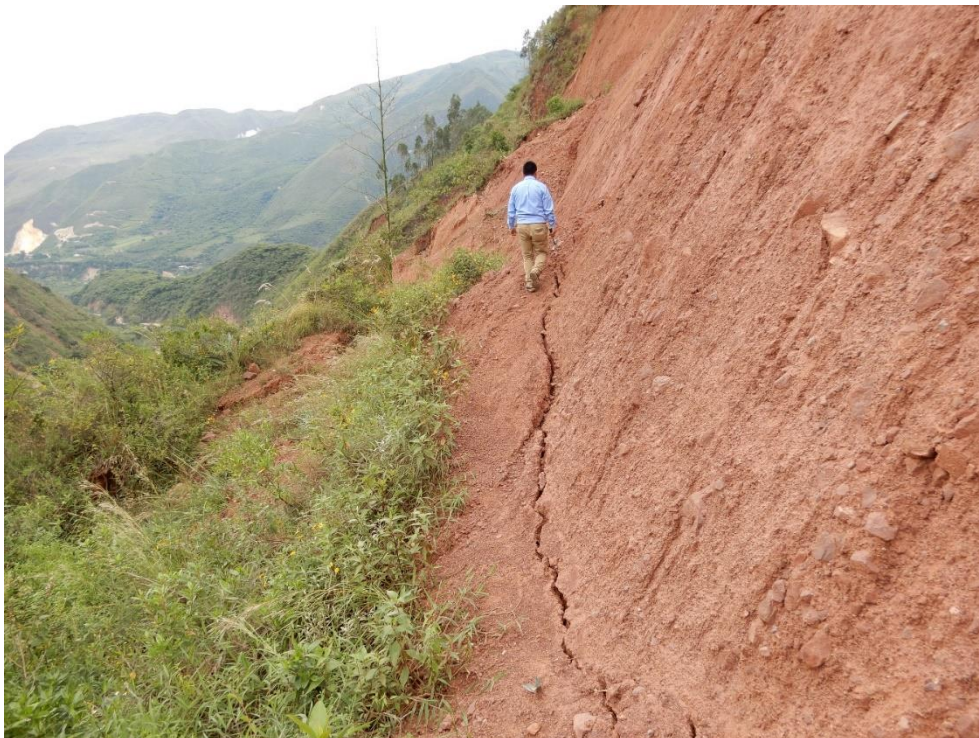
Fotografía 3. Se observa agrietamientos en la parte media del deslizamiento, con una longitud de 12 m y ancho de 5 a 10 cm.

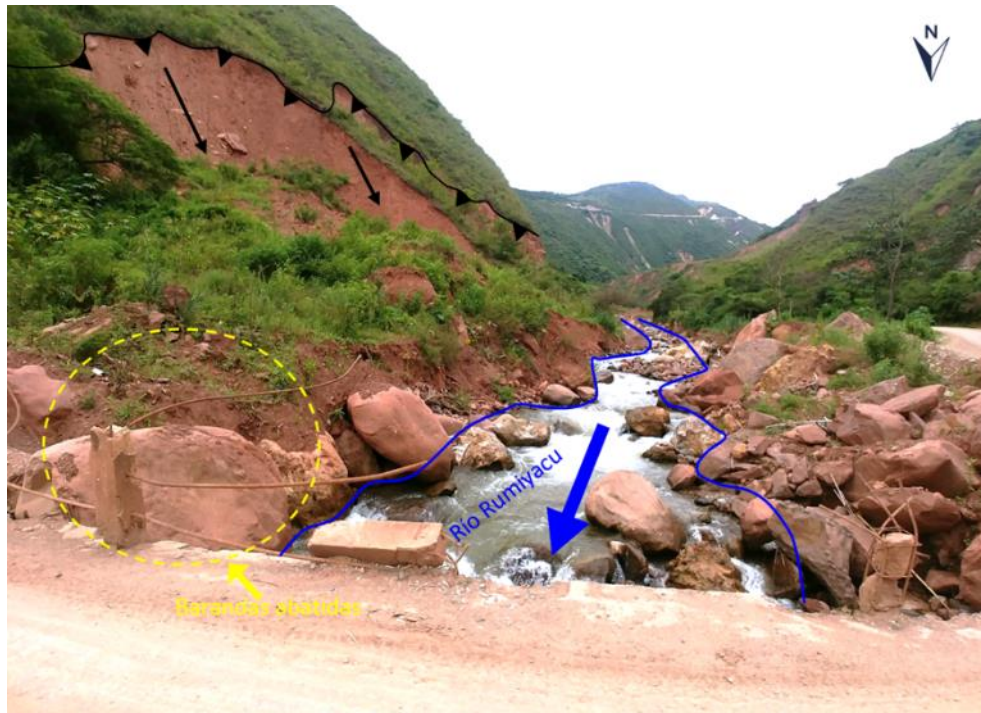
El cuerpo del deslizamiento al desplazarse por la ladera, llegó hasta el cauce de la quebrada, esto originó un represamiento temporal y afectó al puente que conduce al distrito de Colcamar (figura 6), dejándolo sin barandas a ambos lados (figura 11).

Figura 11. Vista de la zona afectada por embalse temporal y puente deteriorado, motivo por el cual en la carretera no hubo pase por 22 días.

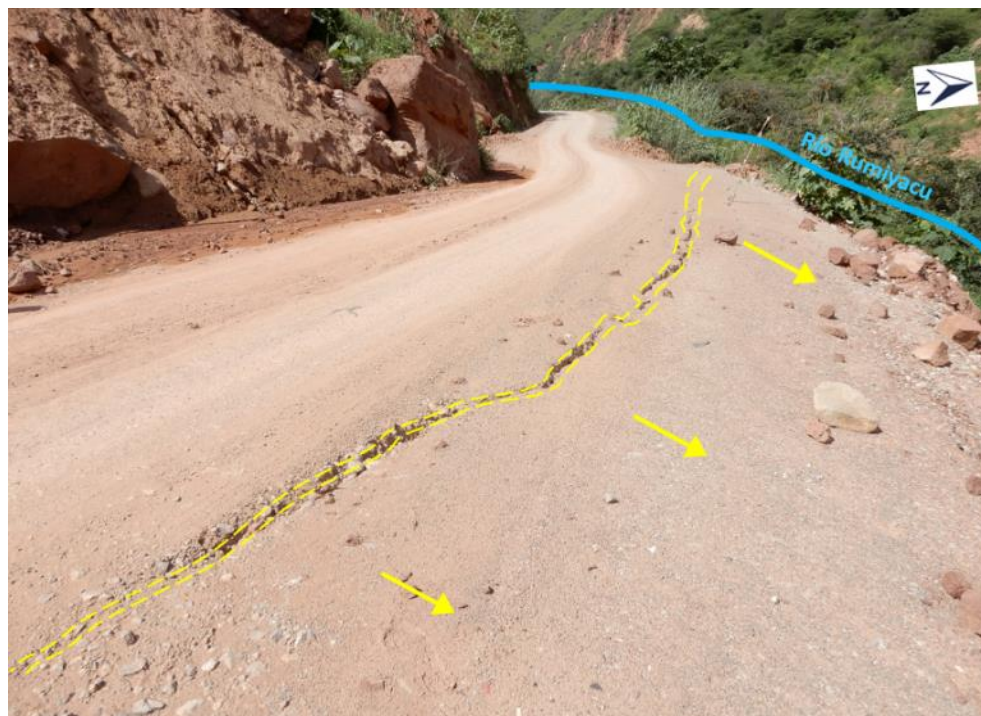
La carretera presenta grietas con longitudes de hasta 5 m y apertura de 10 cm, con desplazamiento en dirección hacia el río. (figura 12, 13 y 14).

Figura12. Vía carrozable reconstruida con agrietamientos.

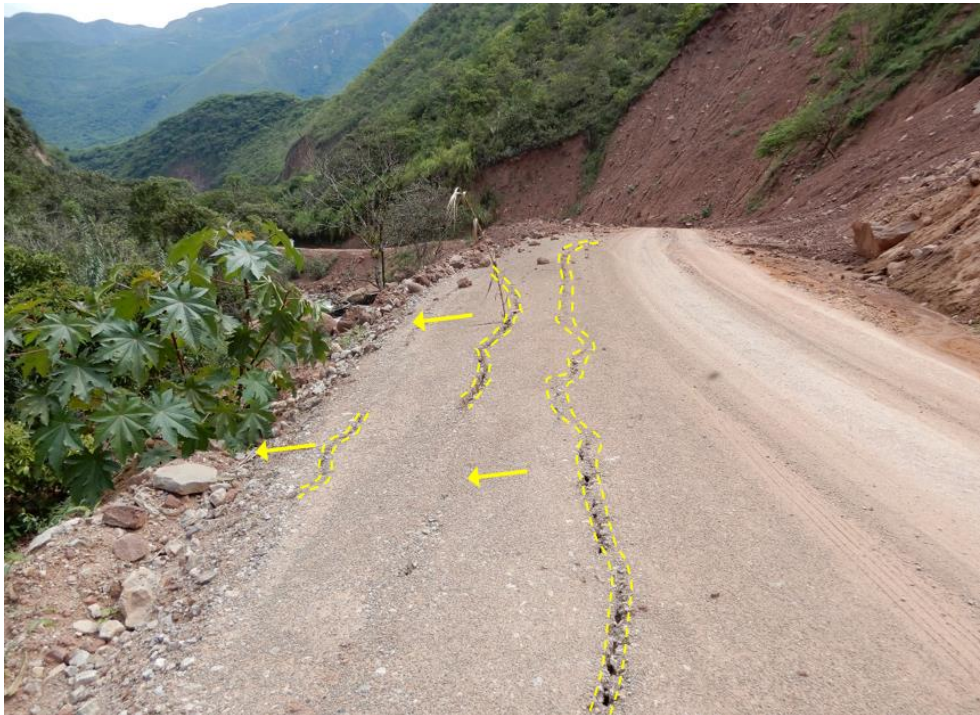
Figura 13. Vía afectada, los agrietamientos están paralelos a la dirección del río.

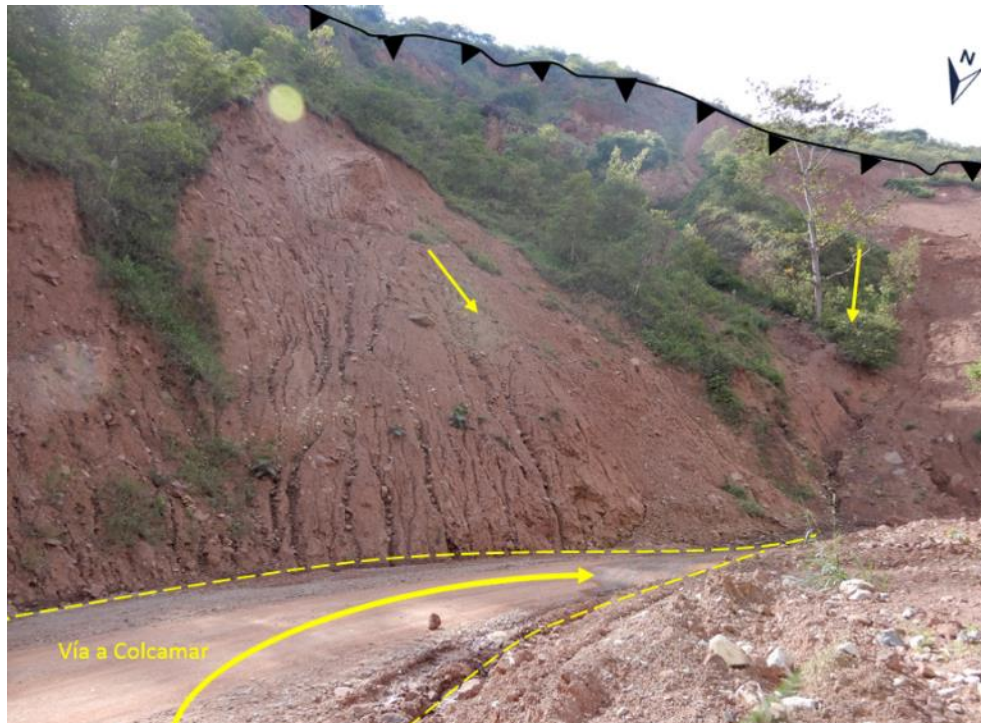
Figura 14. Se aprecia la vía que discurre sobre el cuerpo del deslizamiento. En el corte de talud se parecían escorrentía lo que muestra que es de fácil erosión.
