Informe Técnico N° A7086

EVALUACIÓN DE PELIGROS GEOLÓGICOS POR MOVIMIENTOS EN MASA EN LA VERTIENTE SUR DE LAS QUEBRADAS CHINCHINCA Y PANAOCOCHA

Región Huánuco
Provincia Pachitea
Distrito Umari

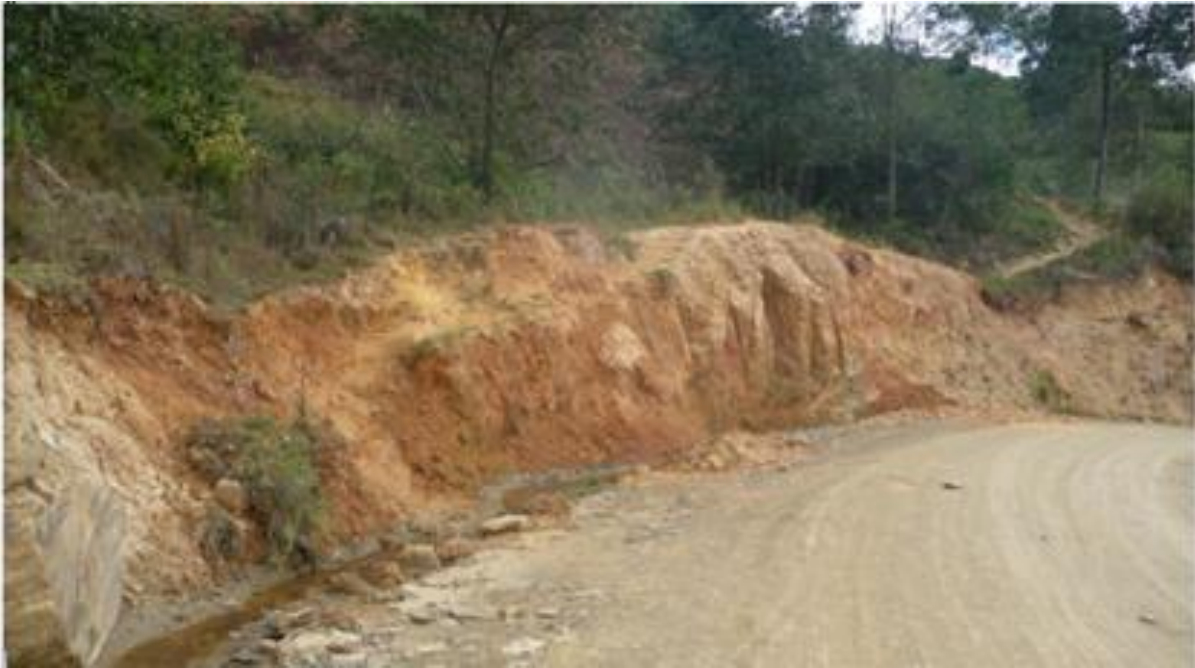
Se observan en los cortes de carretera de acceso al caserío de Panaococha y Anexo Cochapampa, suelos residuales producto del alto grado de meteorización de los esquistos y micaesquistos, que han formado suelos arcillosos, de coloraciones pardas y rojizas (fotografía 1), estos son altamente susceptibles a sufrir procesos de erosión y movimientos en masa.

Fotografía 1. Exposición de suelos residuales, producidos por la meteorización de esquistos del complejo Marañón. Coordenadas UTM (WGS 84): 387558 E, 8110095 S, a 2800 m s.n.m.

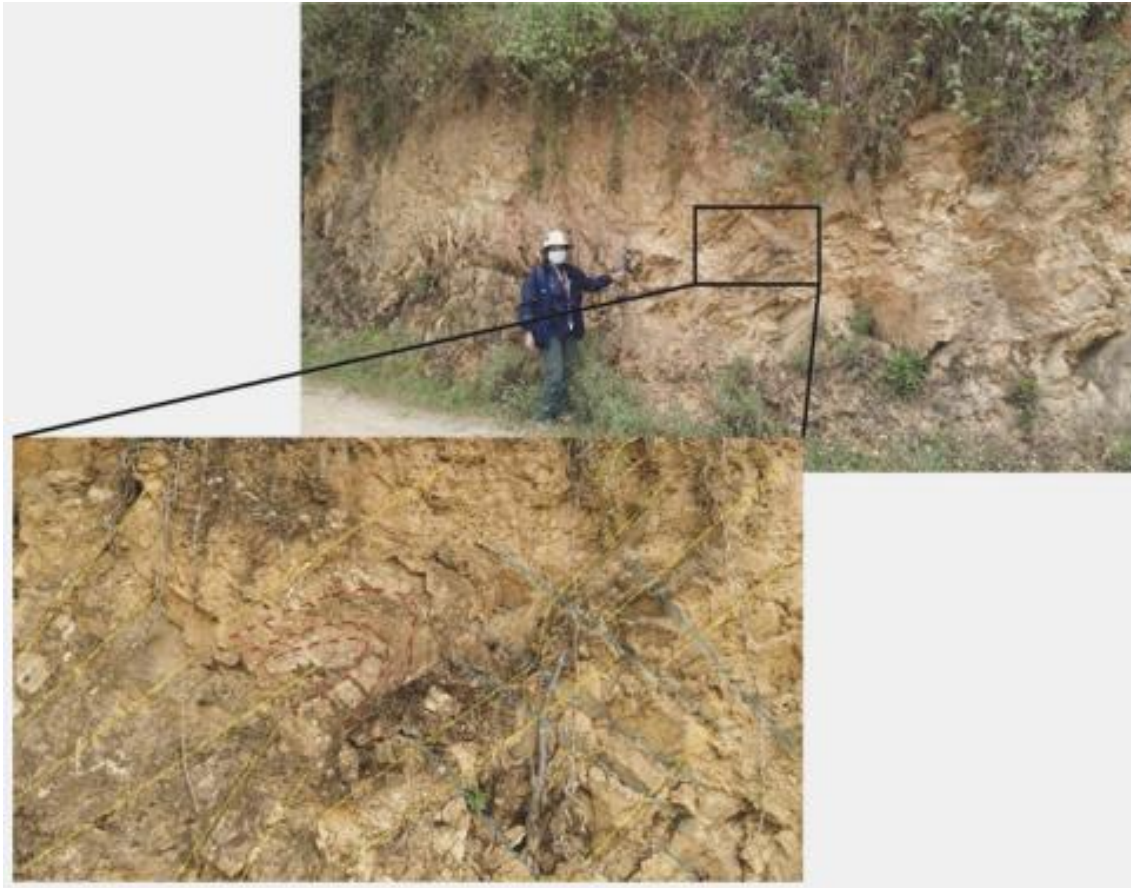
Localmente se han observado afloramientos de esquistos y micaesquistos, con rumbo N120° y buzamiento de 25° al SE (figura 6), las rocas de estos afloramientos tienen un alto grado de fracturamiento y meteorización (figura 7).

Figura 7. Muestra el alto grado de fracturamiento y meteorización de los esquistos del complejo Marañón. Coordenadas UTM (WGS 84): 387664 E, 8910138 S, a 2817 m s.n.m.

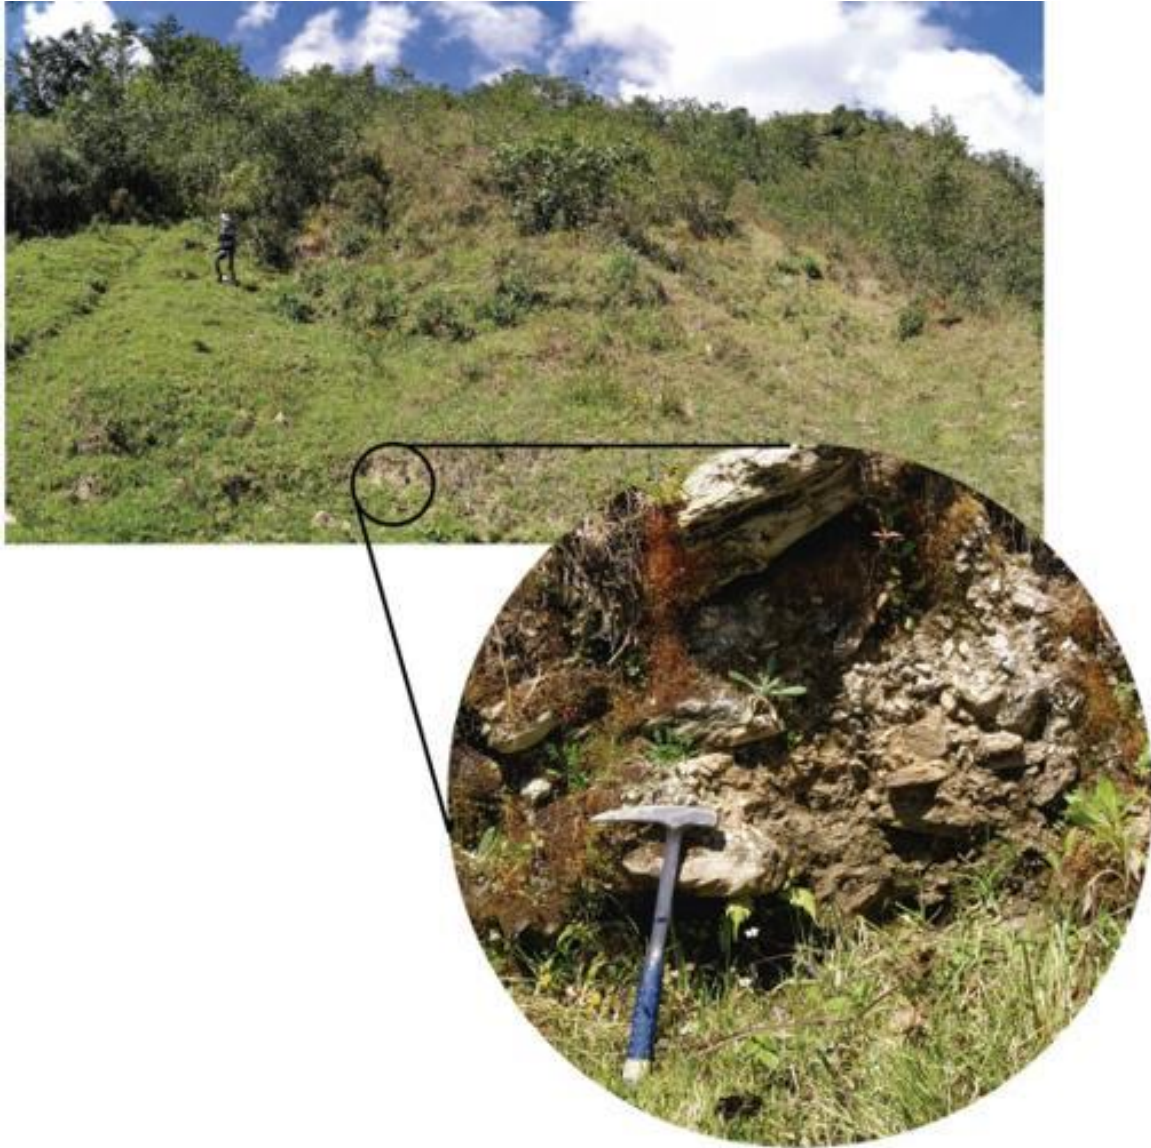
Figura 8. Depósitos coluvio-deluviales adosados a la ladera de la quebrada Chinchinca, encima del poblado de Tambillo. Coordenadas UTM (WGS 84): 385556 E, 8908524 S, a 2822 m s.n.m.

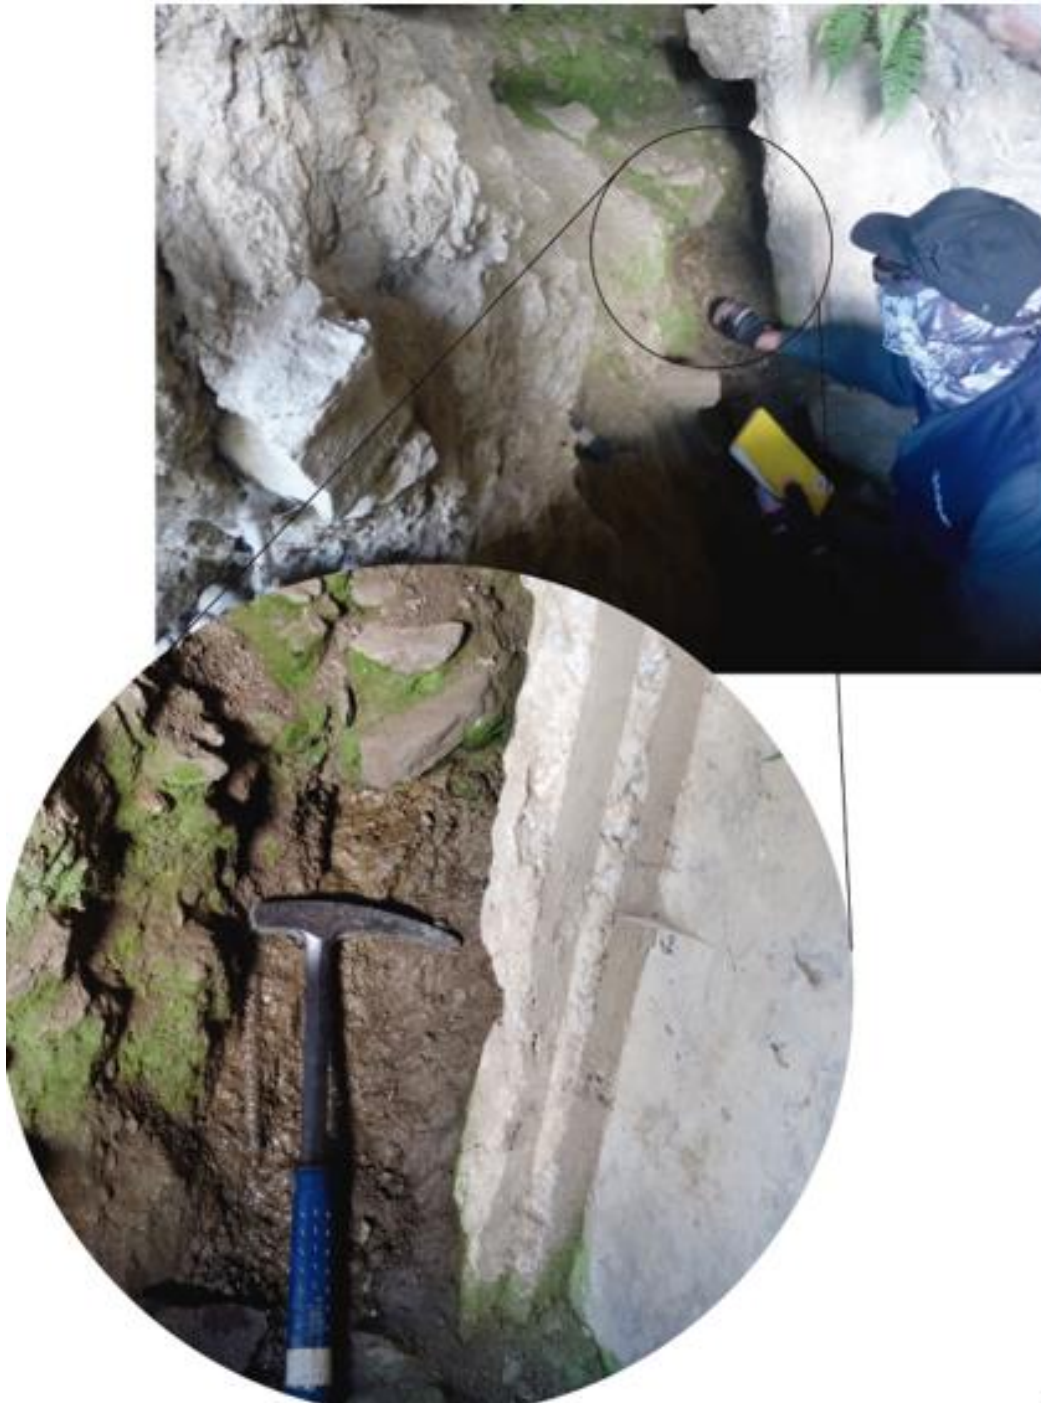
Figura 9. Depósitos coluvio-deluviales poco consolidados, con infiltraciones de agua, sobre los que se han construido las viviendas en el centro poblado de Tambillo. Coordenadas UTM (WGS 84): 385658 E, 8909422 S, a 2540 m s.n.m.

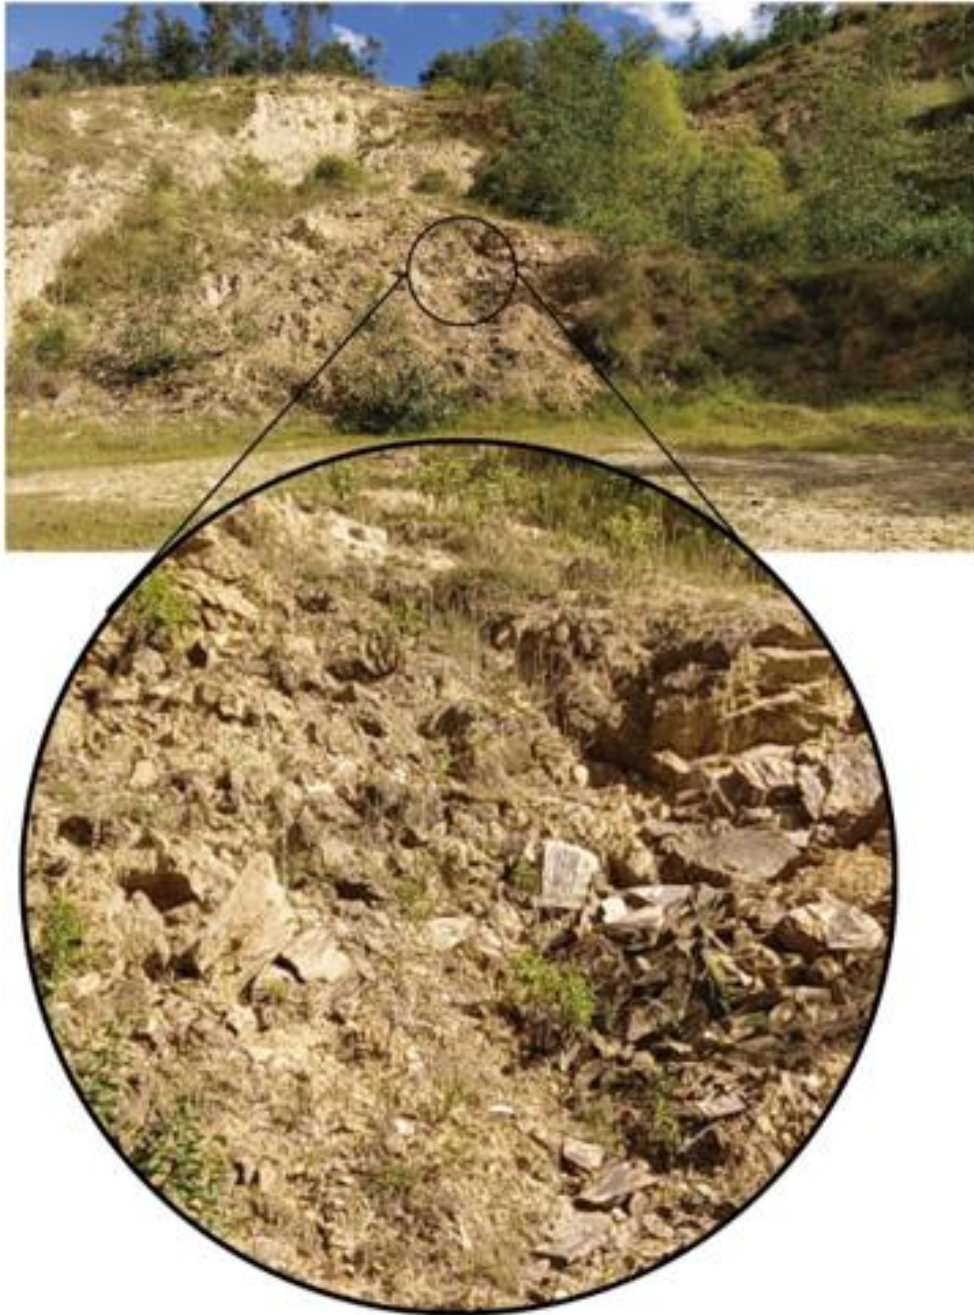
Figura 10. Se muestran depósitos coluvio-deluviales sueltos, ubicado debajo del centro poblado de Tambillo. Coordenadas UTM (WGS 84): 385786 E, 8909649 S, a 2430 m s.n.m.

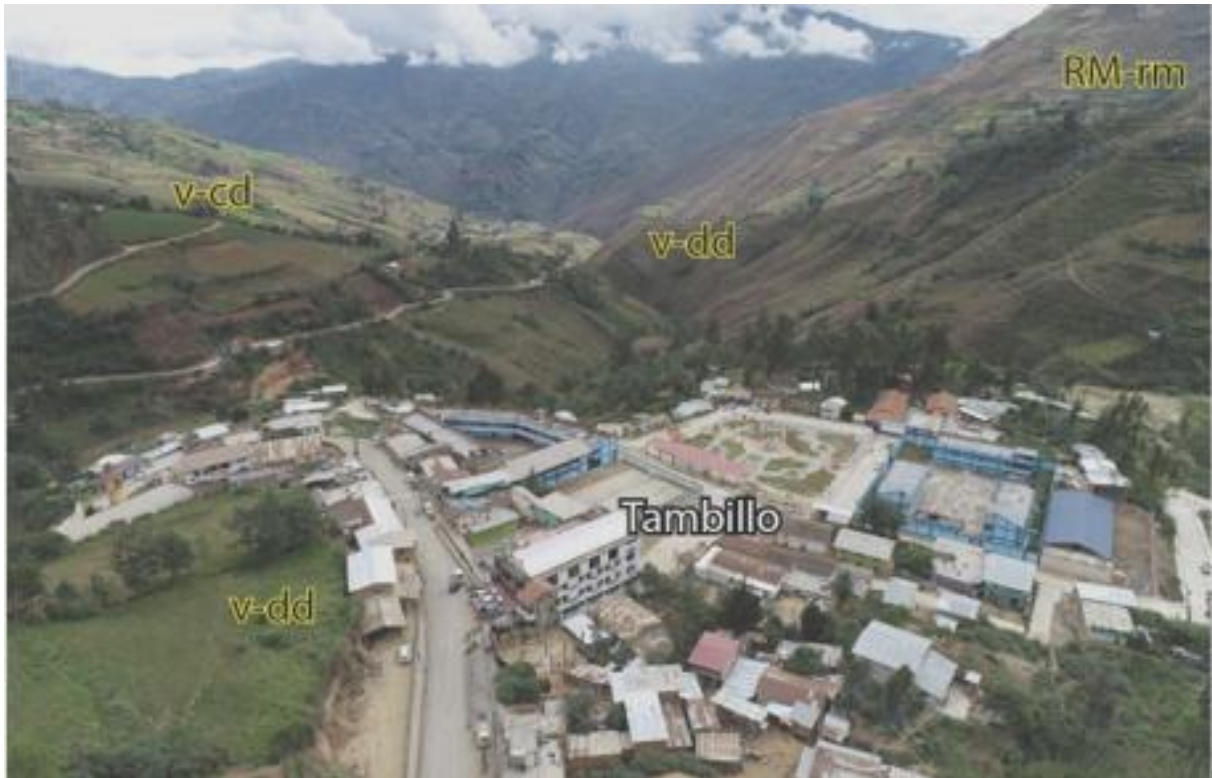
Figura 12. Vista del C.P. Tambillo, el cual se encuentra ubicado en una vertiente con depósito de deslizamiento antiguo.

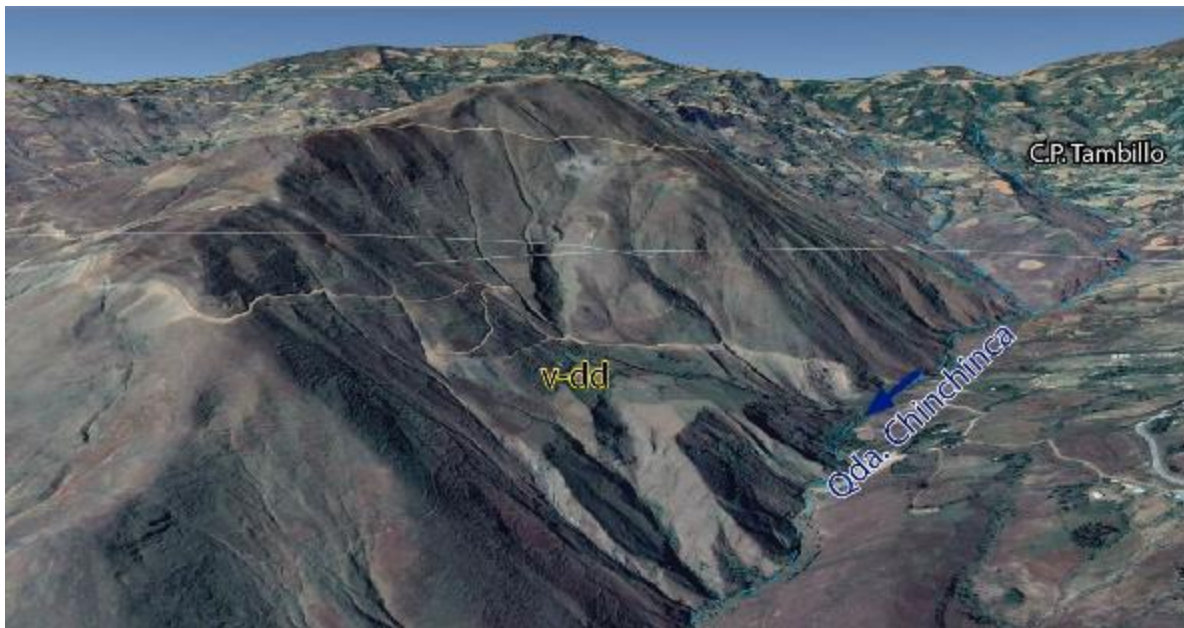
Figura 15. Se observa una vertiente con depósito de deslizamiento antiguo, en la quebrada Chinchinca, aguas abajo del C.P. Tambillo.

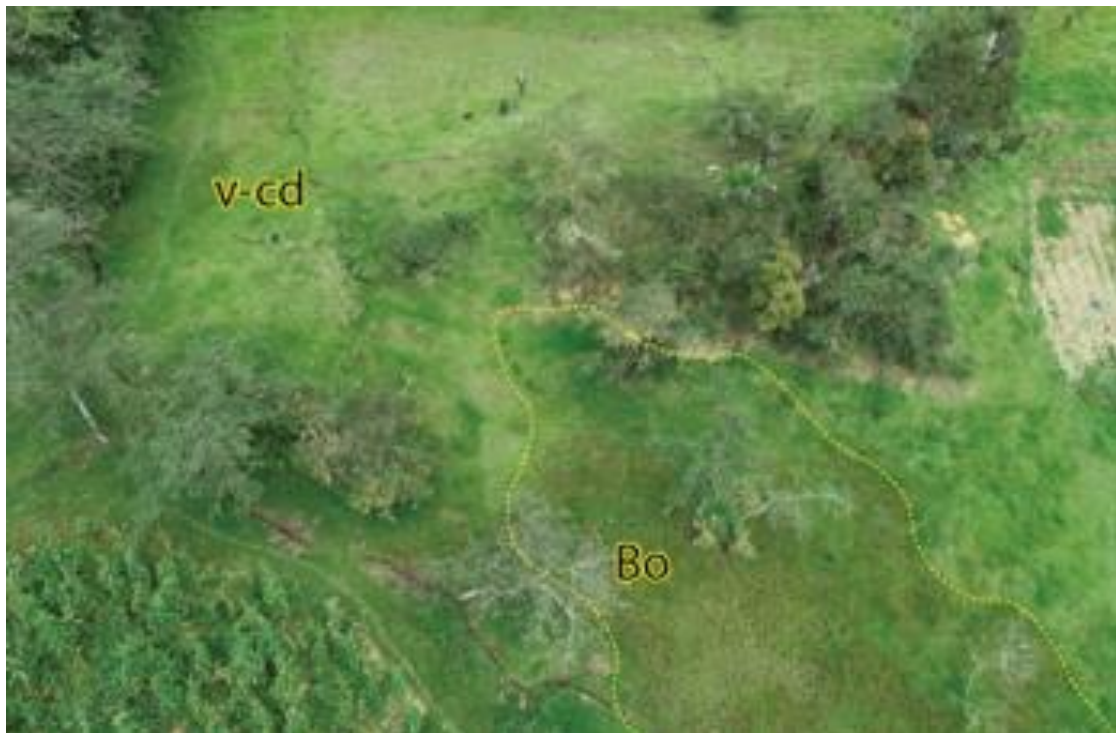
Es la acumulación de biodetritos (turba), con alto contenido de vegetación y saturación de agua, probablemente proveniente de acuíferos detríticos no consolidados, de los cuales se captan aguas para consumo y riego, son de extensiones pequeñas y representan las nacientes de puquiales, se ubican en laderas de pendientes moderadas (5°-15°), se observan en las áreas de evaluación de Cochapampa y Tambillo (figura 16).

Figura 16. Se observa un bofedal en la ladera de pendiente moderada (15°), en el Anexo Cochapampa.

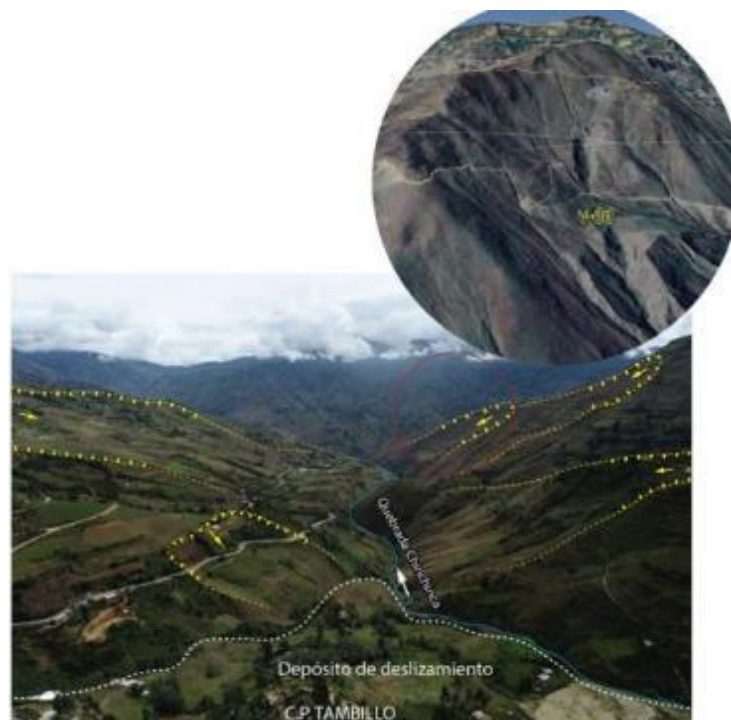
Los eventos mencionados están condicionados por las características morfológicas (montañas y vertientes coluvio-deluviales con laderas de pendiente fuerte), litológicas (esquistos con alto grado de fracturamiento y meteorización) y grado de pendiente (laderas de 15° a 45°), coadyuvadas por escorrentía superficial producto de lluvias periódicas características del lugar (ver ítem 1.3.3.) y flujo subterráneo (evidenciado por la presencia de oconales, bofedales y filtraciones de agua), que han favorecido la ocurrencia de deslizamientos (figura 17).

El depósito del deslizamiento es de fácil erosión y susceptible a generar nuevos deslizamientos (reactivaciones), teniendo como factores desencadenantes a las lluvias periódicas y/o extremas y a sismos como efectos cosísmicos, actualmente se observan agrietamientos y saltos de escarpes (<2m), relacionados a procesos de reptación del depósito detrítico que afecta al centro poblado de Tambillo.

Se debe tener en cuenta que el proceso de reptación de suelos podría desencadenar en un deslizamiento, que afectaría directamente al poblado de Tambillo y alrededores, si no se toman las medidas correctivas adecuadas.

Figura 17. Se muestran coronas de deslizamientos antiguos, aguas abajo del centro poblado Tambillo (asentado sobre una vertiente con depósito de deslizamiento), en la quebrada Chinchinca.

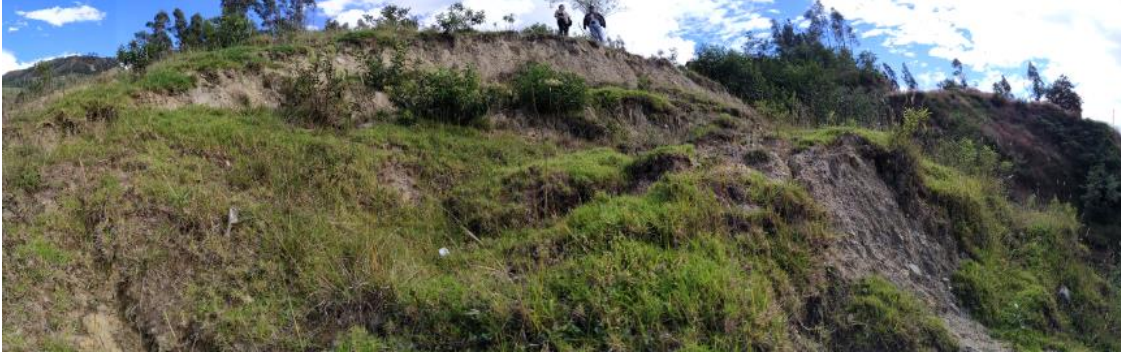
También se ha identificado un deslizamiento rotacional de 0.002 km² con un escarpe de 2 m de altura, longitud de 30 m y ancho promedio de 20 m, (fotografía 1), en las coordenadas UTM (WGS 84): 387645 E, 8909608 S, a 2456 m s.n.m, encima de la cancha deportiva del C.P. Tambillo, se infiere que fue ocasionado por la modificación de la morfometría natural de la ladera conformado por depósitos detríticos, para la construcción de la cancha deportiva de tierra (Fotografía 1, figura 19).

Fotografía 1. Deslizamiento sobre la cancha deportiva de Tambillo coordenadas UTM (WGS 84): 387645 E, 8909608 S

Figura 43. Esquema de muros de contención (gaviones) y barreras de estacas para el pequeño deslizamiento ubicado encima de la cancha deportiva de Tambillo

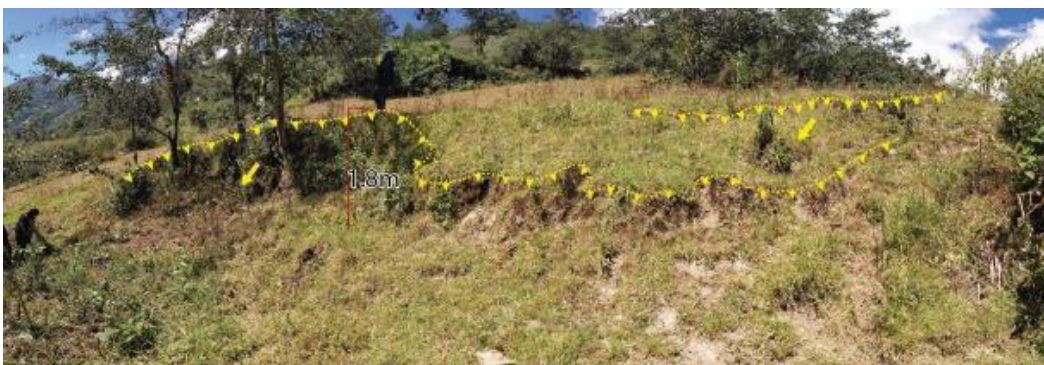
Figura 18. Se muestran escarpes de 1.8 m, en las áreas reptación en la Qquebrada Chinchinca.

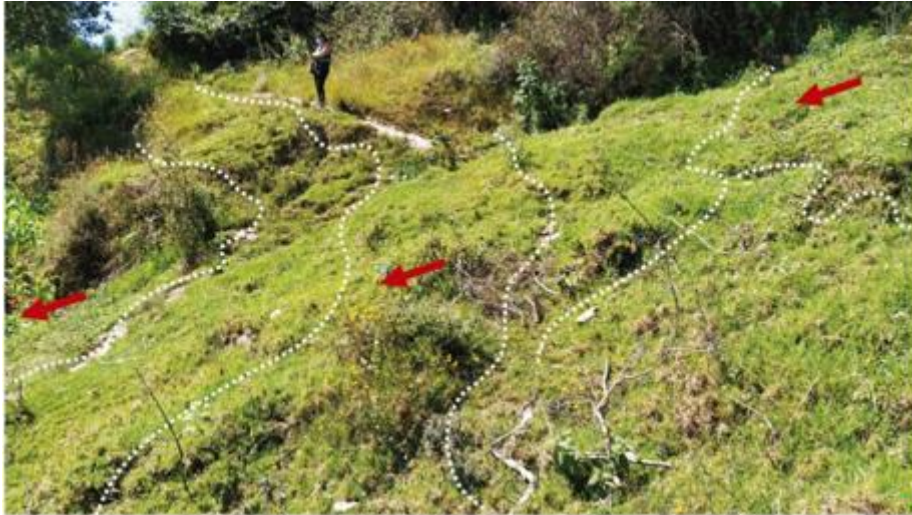
Figura 20. Se observan evidencias de ondulamientos en el terreno, producto de la reptación de suelos.

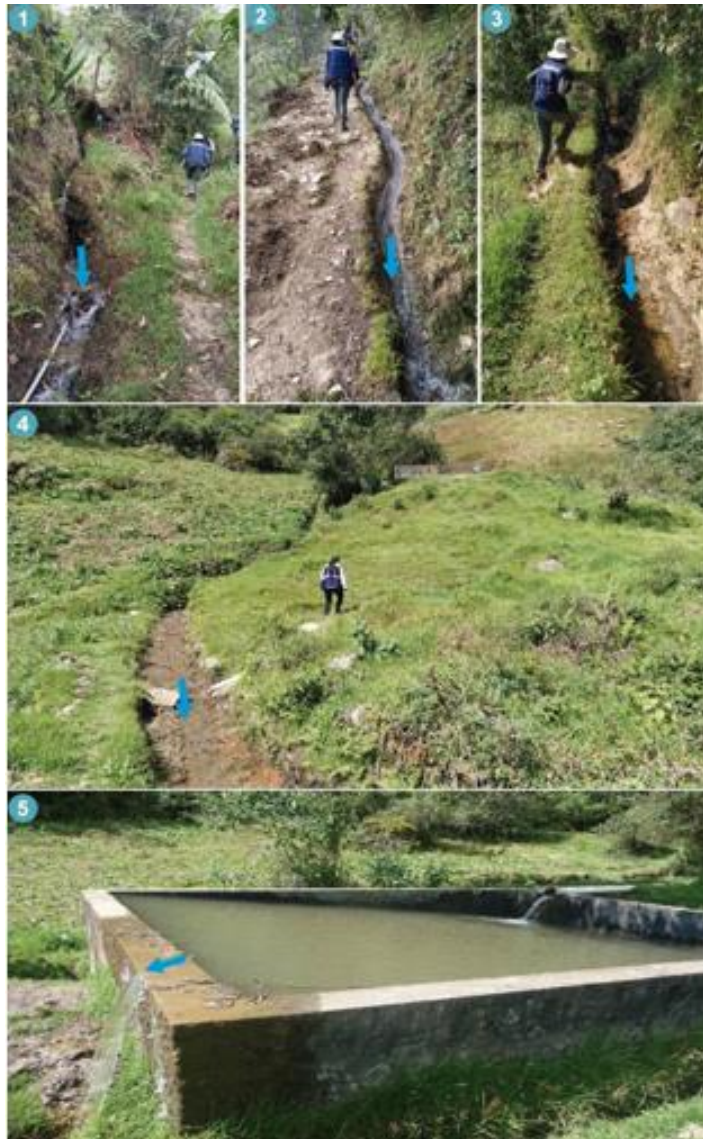
El excedente de agua que satura el terreno proviene de la infiltración de escorrentía de lluvias, el uso inadecuado de métodos de riego por gravedad y canales no impermeabilizados, usados para riego de cultivos (figura 21).

Figura 21. Del 1 al 4, se observan, canales de riego no impermeabilizados, 5) muestra el rebalse de un reservorio de agua inclinado aproximadamente 10 °, que vierte su excedente de agua al terreno.

1. Para la ladera sur de la quebrada Chinchinca, donde se ubica el centro poblado Tambillo, se recomienda:
 1. Construir zanjas de coronación revestidas e impermeabilizadas detrás del área de reptación de suelos (coordenadas: Este 385660, Norte 8908442 cota 2900 aproximadamente), para evitar la infiltración de aguas de lluvia y escorrentía superficial a la masa reptante. Estas obras a construir deben contar con mantenimiento permanente.

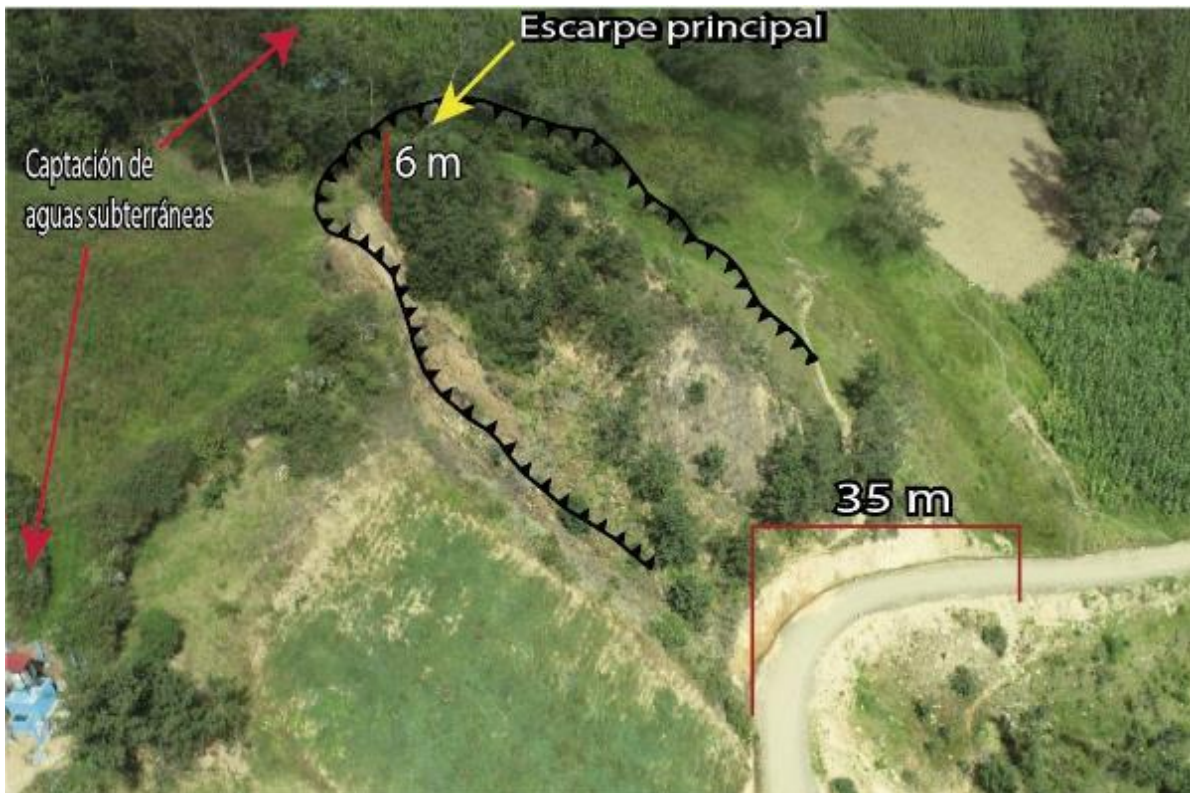
Según testimonio de los pobladores, el evento se presentó desde antes del año 2013 y actualmente se considera activo, incrementando sus vectores de movimiento en temporadas de lluvia (diciembre – abril).

Figura 24. Escarpe principal del deslizamiento Cochapampa, y la vía afectada en 35m.

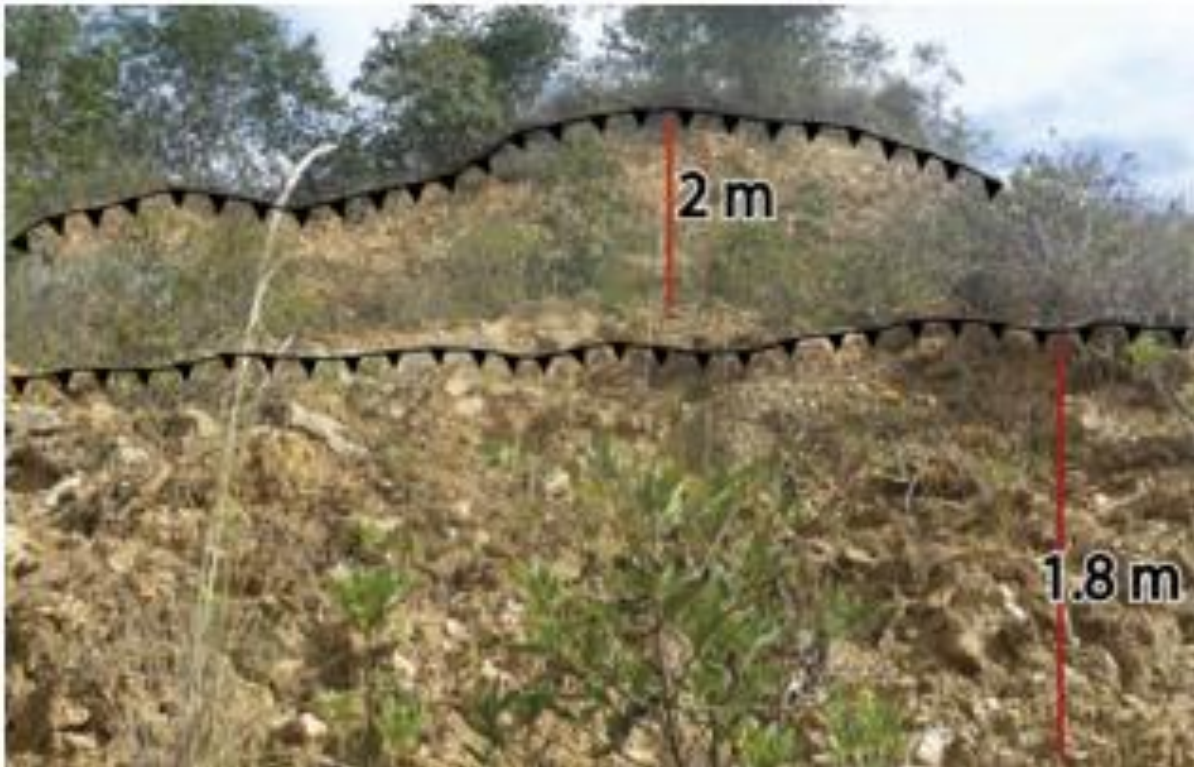
Figura 25. Muestra los escarpes secundarios del deslizamiento Cochapampa.

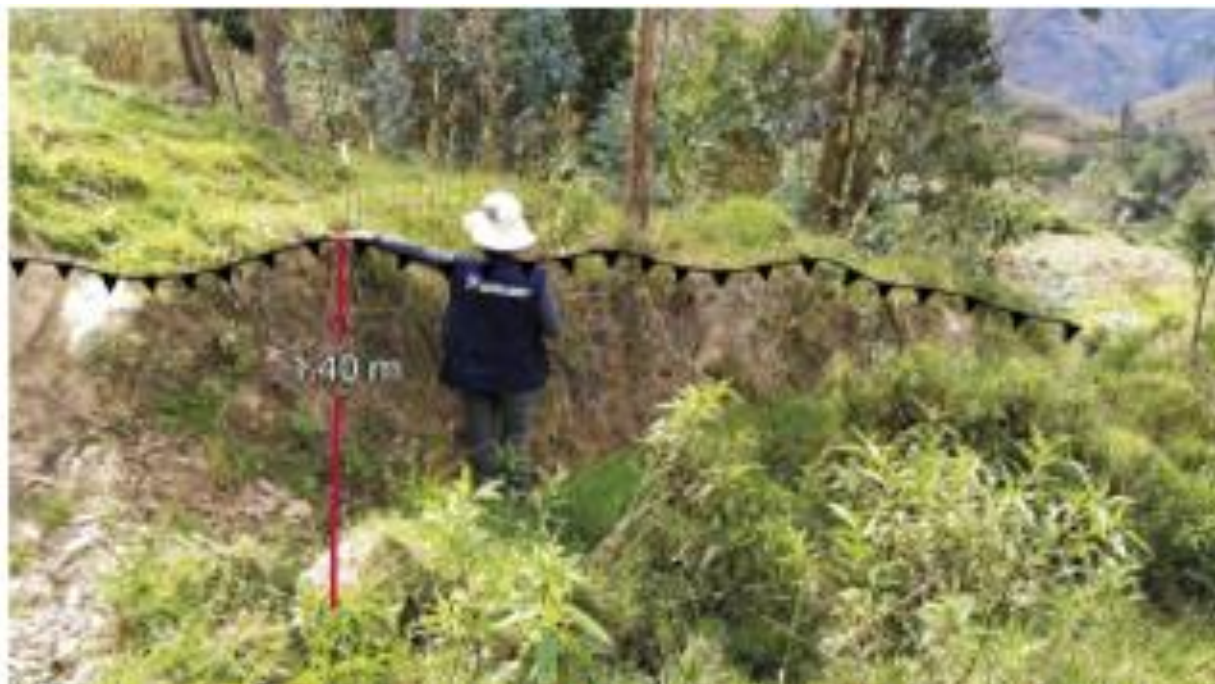
Figura 26. Muestra el escarpe lateral izquierdo del deslizamiento Cochapampa de 1.4 m.

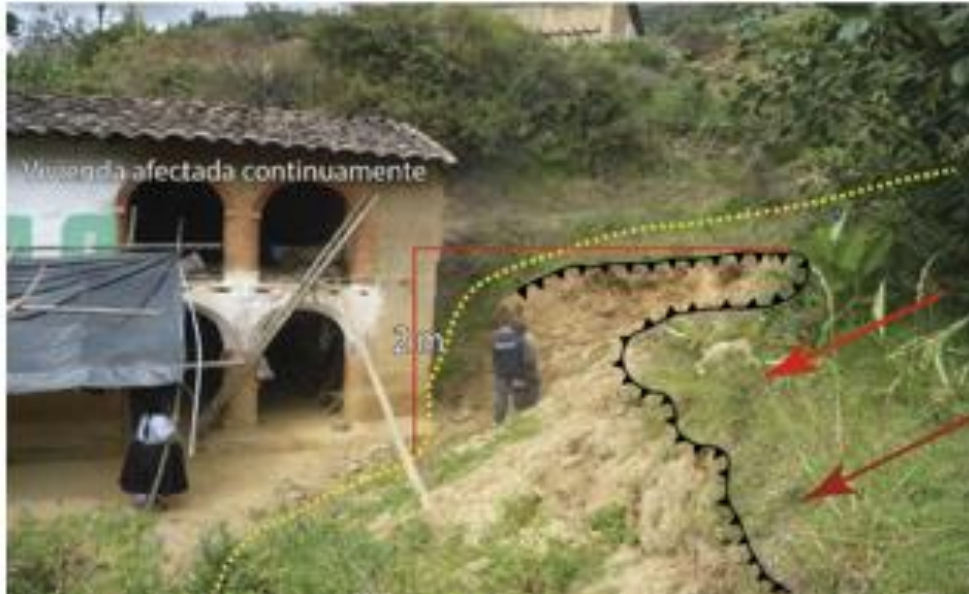
Figura 27. Cuerpo del deslizamiento y la altura del escarpe del material con vivienda afectada continuamente (Coordenadas UTM (WGS 84): 387645 E, 8910599 S, a 2708 m s.n.m.)

- Se ha identificado un deslizamiento rotacional, con un salto de escarpe de 6 m, el evento ocupa un área de 0.01 km², con dirección de desplazamiento SO-NE, afecta directamente a una vivienda ubicada que se encuentra en el pie de avance.
 - Las áreas agrícolas que rodean el deslizamiento de Cochapampa (0.04 km²), presentan terrenos ondulados con agrietamientos de aperturas <15 cm, y saltos < 1 m, también se observan arboles inclinados (10-15°), que evidencian la reptación de suelos en este sector.
5. Las áreas de reptación de suelos en Tambillo y Cochapampa, pueden preceder a movimientos más rápidos como deslizamientos, debido a la deformación acumulada durante varios años de ocurrencia, que lleve a la masa reptante a su límite de resistencia.

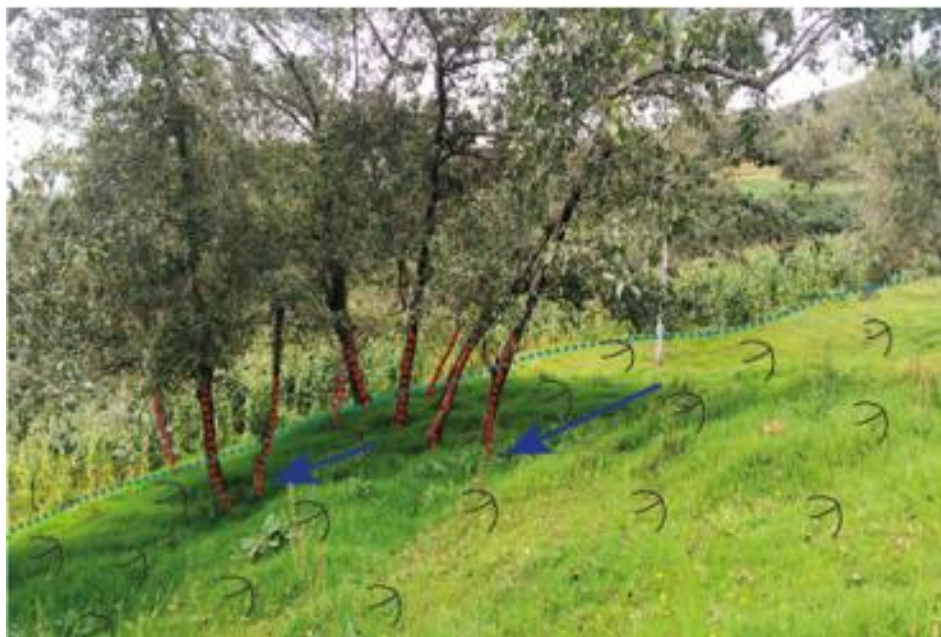
La reptación de suelos en este sector se evidencia por la presencia de terrenos ondulados, árboles inclinados y pequeños escarpes con saltos menores de un metro (figuras 28-29).

Figura 28: Evidencias de reptación en suelos coluvio-deluviales: se observa troncos de árboles torcidos y terrenos ondulados.

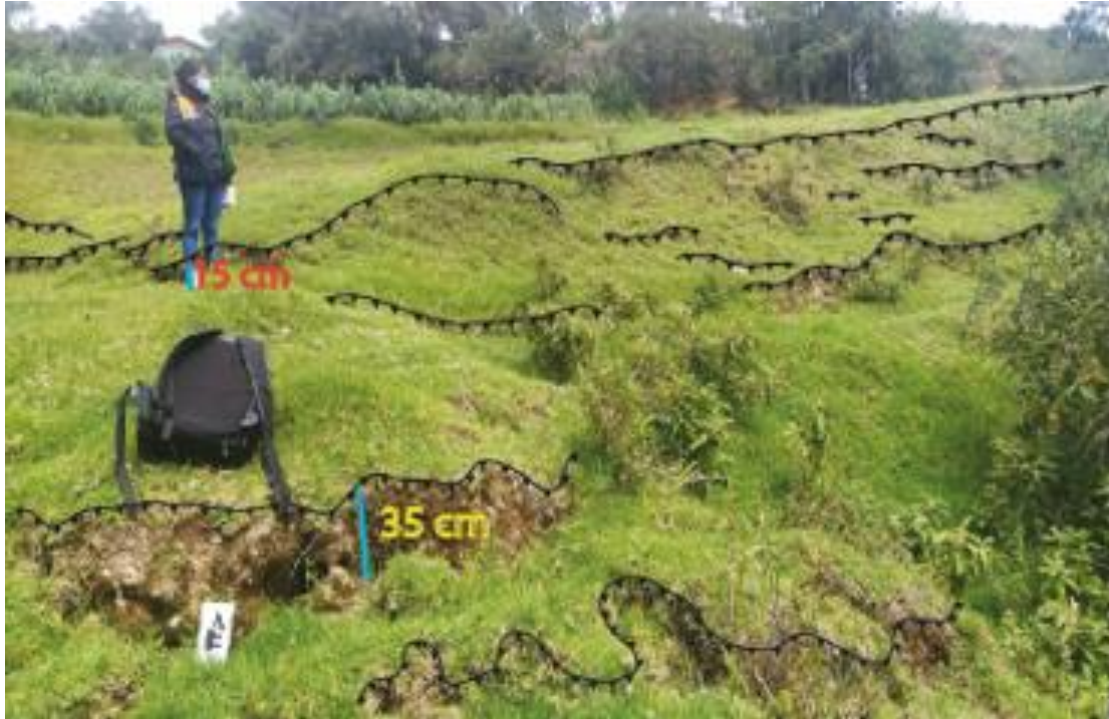
Figura 29. Escarpes de reptación que varían desde 15 cm a 35 cm de altura.

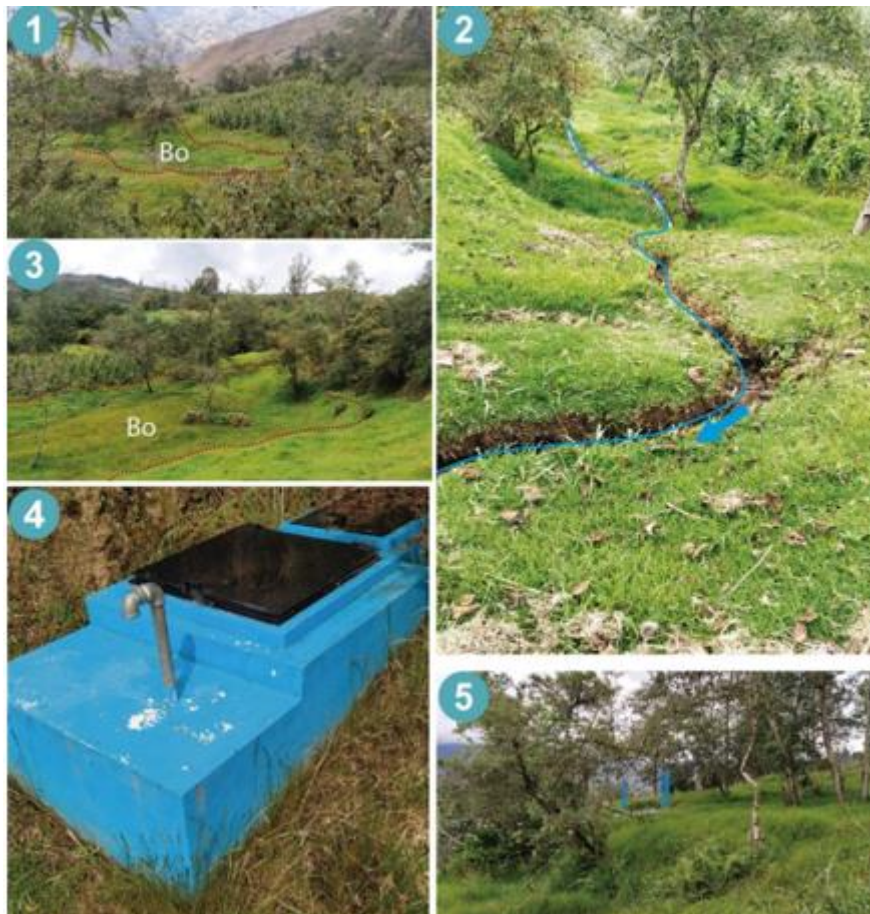
- La presencia de aguas subterráneas y superficiales que infiltran en los suelos, generan cambios en la presión intersticial del depósito coluvio-deluvial, así mismo incrementan la erosión superficial e interna de los materiales que conforman las laderas, favoreciendo su inestabilidad y desplazamiento por gravedad.

Figura 33. Evidencias de flujo de agua subterráneo (captaciones) y superficial (canales y quebradas) en el sector de Panaochocha

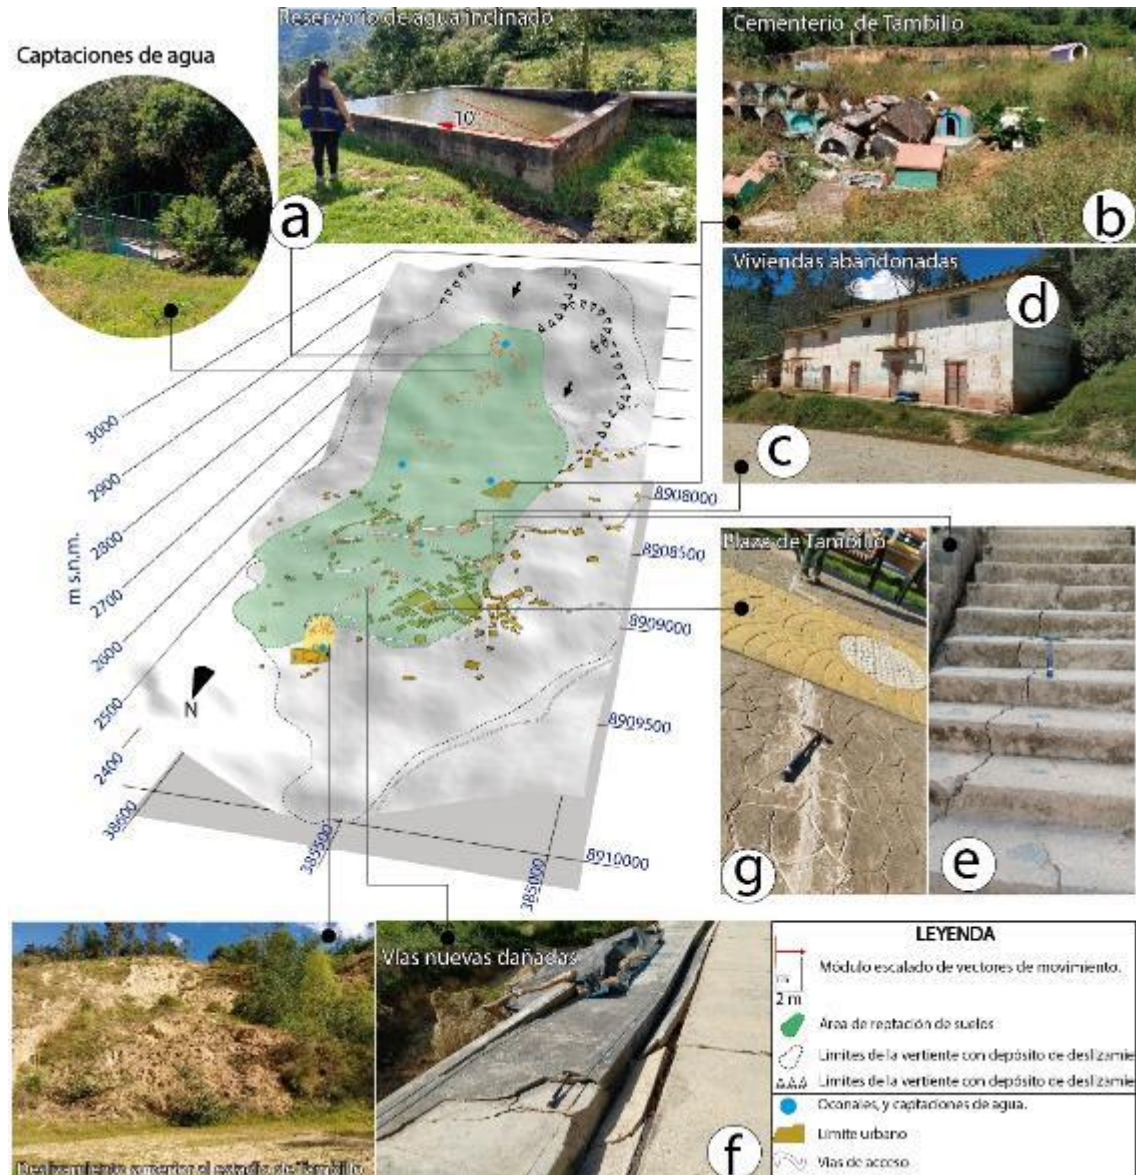
En la figura 34, se presentan los daños identificados en el centro poblado tambillo, relacionados a los procesos de reptación de suelos.

Figura 34. Daños y afectaciones principales por reptación de suelos en el centro poblado Tambillo.

- Se han identificado procesos de reptación de suelos activos, en un área aproximada de 0.5 km² entre las cotas 2840 y 2470 m s.n.m., que afectan al centro poblado de Tambillo, produciendo agrietamientos en vías, suelos y muros de viviendas, la afectación más relevante se da en el área del cementerio, donde se observan lapidas destruidas y una infraestructura a punto de colapsar.
- Un deslizamiento rotacional activo de 0.002 km² (2000 m²), ubicado encima de la cancha deportiva de Tambillo, originado por la modificación original de la ladera, para la construcción de la cancha.

3. Para evitar la infiltración de las aguas de escorrentía superficial, sellar con arcilla las grietas tensionales ubicados dentro de la masa reptante (ver anexo 3, figura 40) entre las cotas 2840 y 2470 m s.n.m, que se presentan en la superficie del terreno.

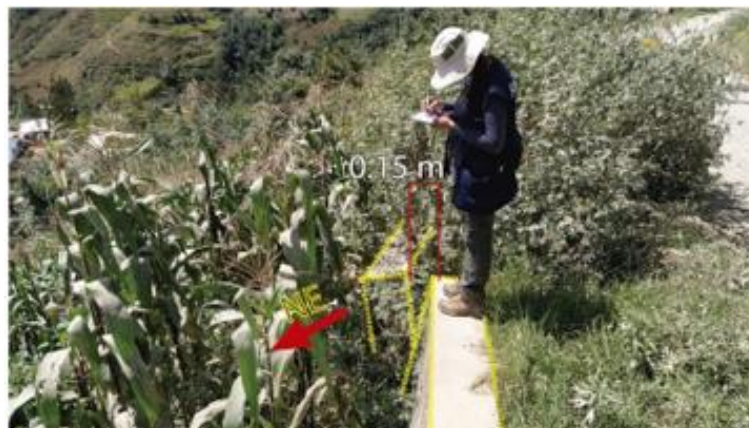
Figura 35. Inclutación de muros de contención en la carretera de acceso a Tambillo desde el caserío de Panaochocha.

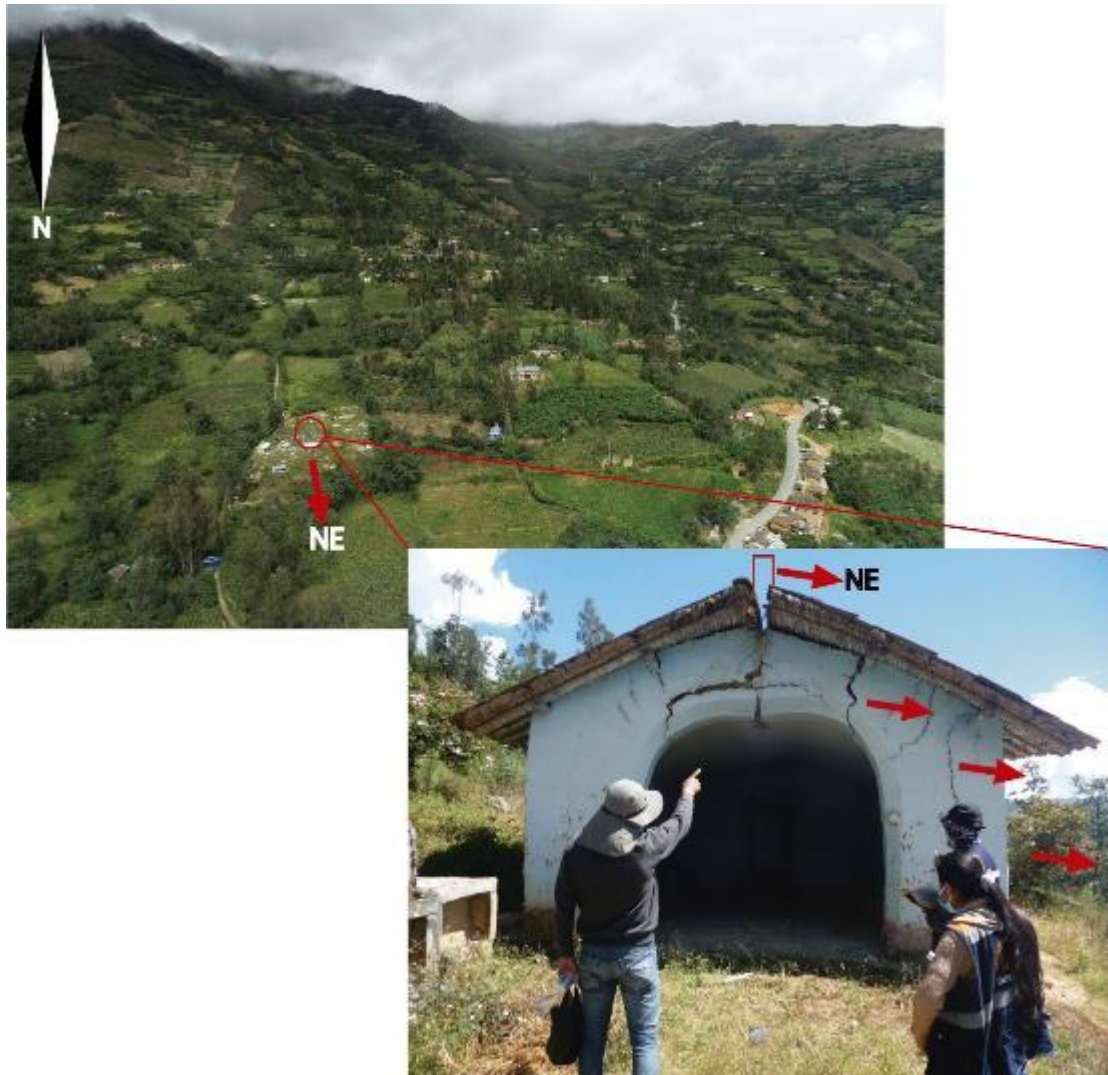
Figura 36. Agrietamientos en instalaciones del cementerio de Tambillo

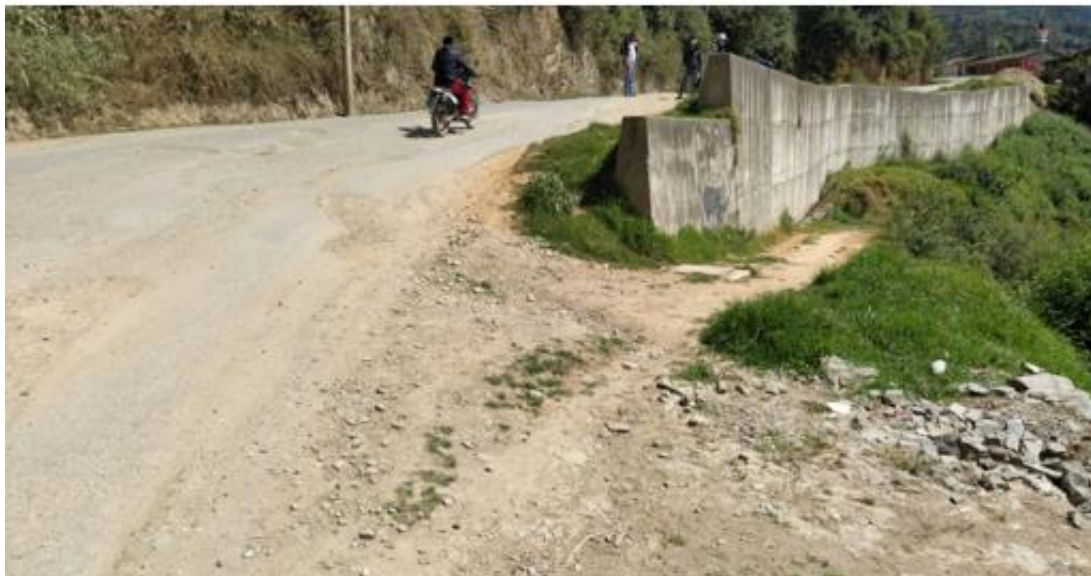
Fotografía 2. Tramo de carretera de aproximadamente 130 m, con evidencias de hundimiento (Coordenadas UTM (WGS 84): 385476 E, 8909237 S, a 2568 m s.n.m.)

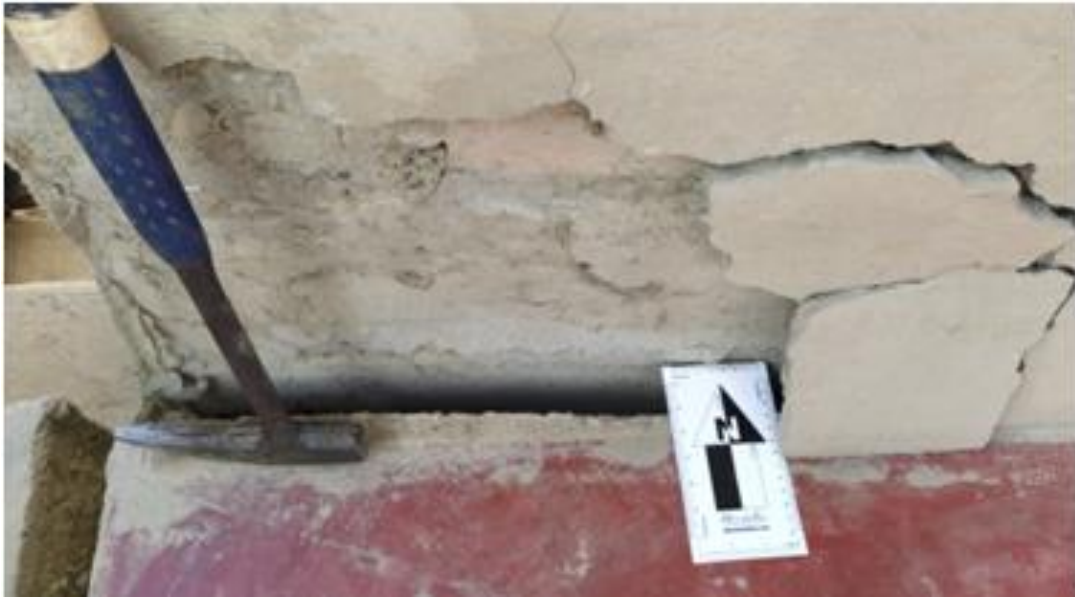
Fotografía 3. Vivienda con agrietamientos en muros y suelos (Coordenadas UTM (WGS 84): 385667E, 8909338 S, a 2525 m s.n.m.)
