Informe Técnico N° A7086

EVALUACIÓN DE PELIGROS GEOLÓGICOS POR MOVIMIENTOS EN MASA EN LA VERTIENTE SUR DE LAS QUEBRADAS CHINCHINCA Y PANAOCOCHA

Región Huánuco
Provincia Pachitea
Distrito Umari

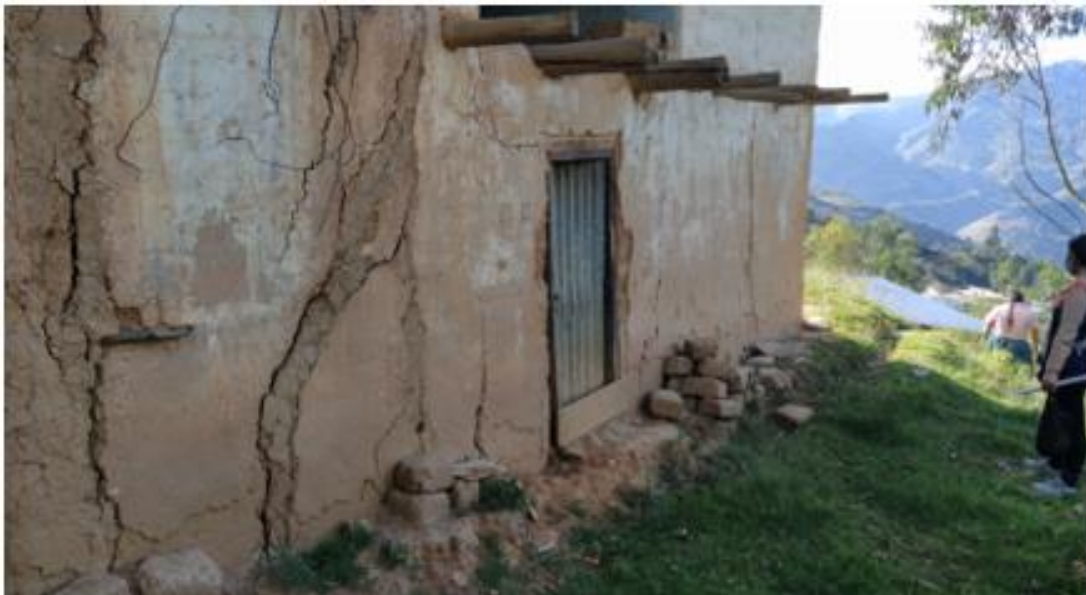
Fotografía 4. Vivienda con agrietamientos en muros y suelos (Coordenadas UTM (WGS 84): 3854627E, 8909292 S, a 2553 m s.n.m.)
