Informe Técnico N° A6684

PELIGRO POR DESLIZAMIENTO EN LOS CASERÍOS SAN PEDRILLO, SAN PABLO Y MESARRUME

REGIÓN CAJAMARCA, PROVINCIA DE CUTERVO,
DISTRITO DE CHOROS, PARAJE DE SAN PEDRILLO,
SAN PABLO Y MESARRUME

JUNIO 2015

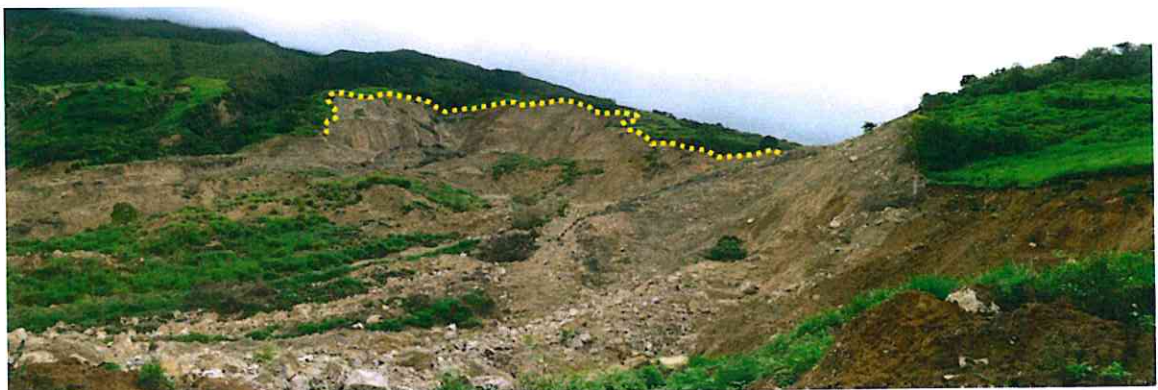
Este deslizamiento se desarrolló entre los caseríos de San Pablo y San Pedrillo, comprendiendo una superficie entre las cotas 1300 a 800 m s.n.m. (fotos 2 y 3).

Foto 2. Se aprecia la escarpa principal y la magnitud del proceso que afectó a la población de San Pedrillo que estuvo asentada en este lugar. Vista sureste hacia el noroeste hacia la escarpa principal.

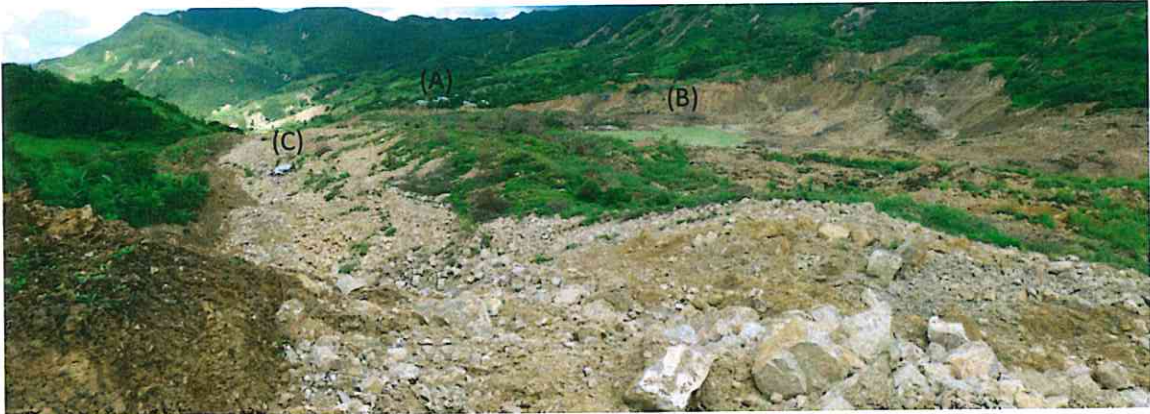
Foto 3. Al fondo se aprecia la población de San Pablo (A), formación de una laguna (B) donde supuestamente se encontraban ubicadas viviendas, se aprecia también el resto del techo de una vivienda (C) que se encontraba a unos 200 m aguas arriba. Vista hacia el sur del deslizamiento.

Este deslizamiento destruyó completamente al caserío de San Pedrillo y parte de San Pablo, como también totalmente la vía de acceso.

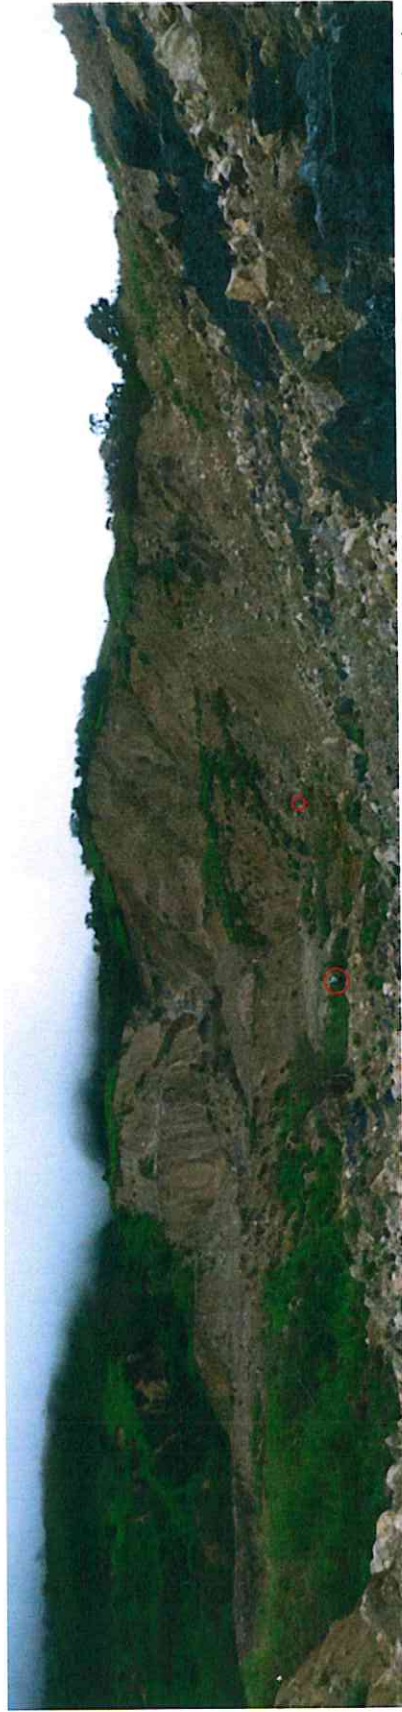
Se trata de un deslizamiento tipo rotacional, con una corona principal de longitud de 700 m con salto de 150 m, de forma semicircular e irregular (foto 4). También se tienen escarpas secundarias de formas semicirculares (foto 5).

El volumen de la masa deslizada se estima en $44'075,990 \text{ m}^3$, afectando un área de $629,657 \text{ m}^2$.

Foto 4. Vista hacia la cabeza del deslizamiento donde se muestra su escarpe principal; los círculos rojos marcan personas, lo que muestra la magnitud y dimensiones considerables del deslizamiento. Vista hacia el noroeste.

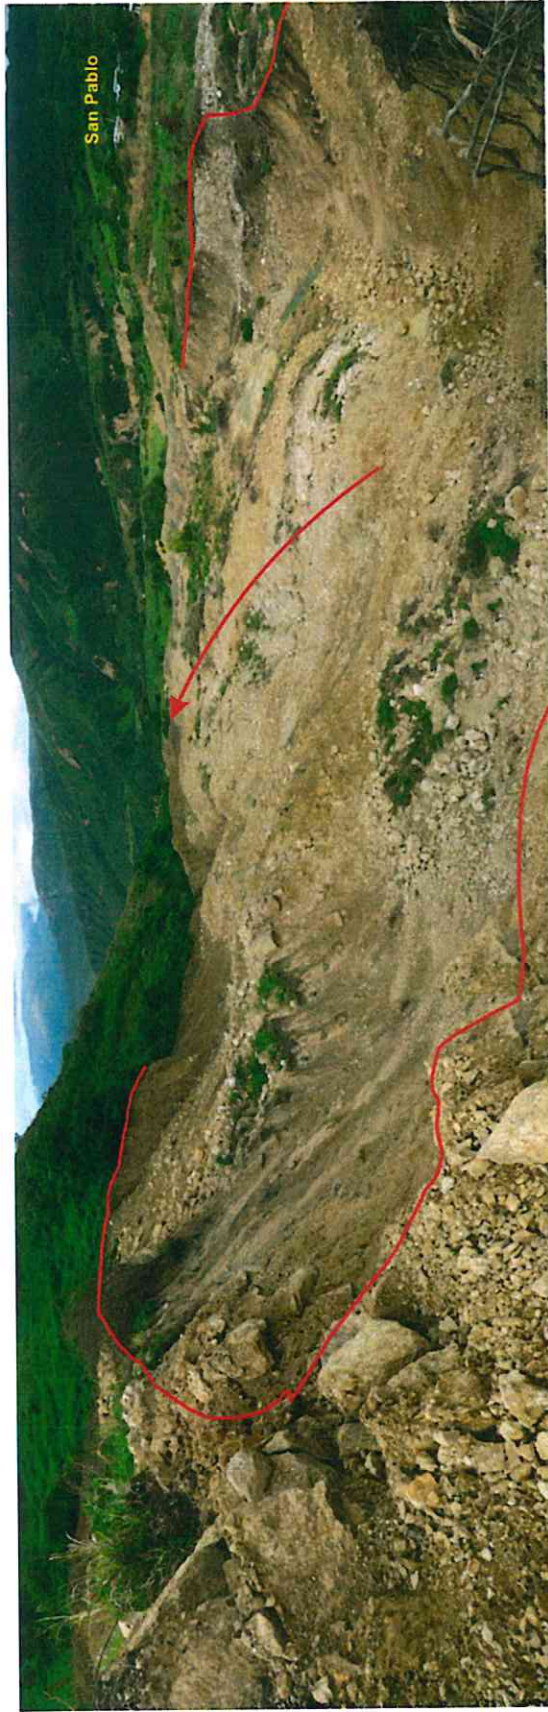
Foto 5. Se muestra una escarpa secundaria, con una longitud de 200 m y un salto vertical de hasta 80 m. Vista hacia el sur del deslizamiento.

Asimismo en el cuerpo del deslizamiento se observó escarpas secundarias, destacando la que se encuentra cerca al poblado de San Pablo, con una longitud

de hasta 200 m y con salto de 80 m, la corona es de forma semicircular (ver foto 5).

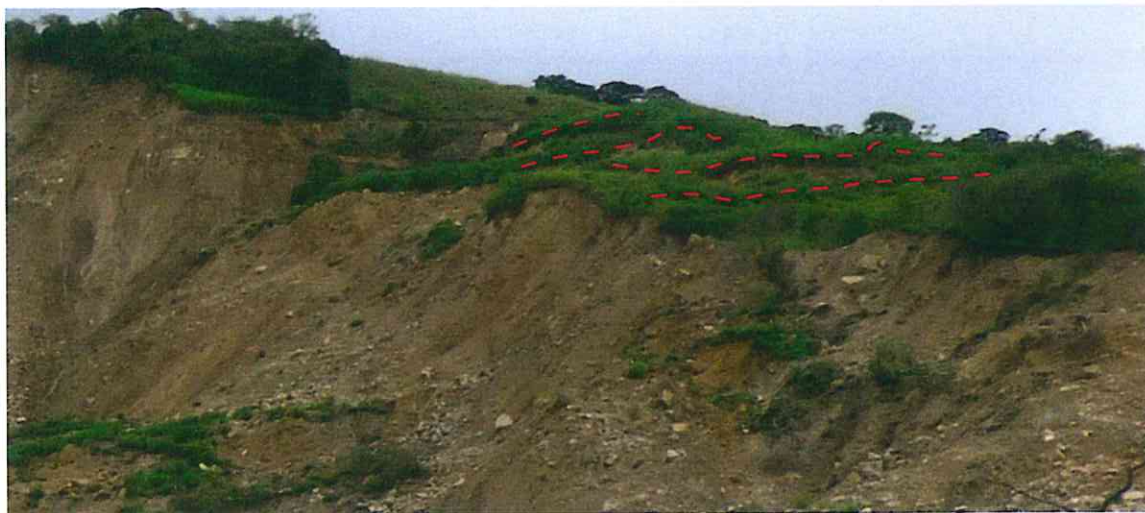
Por la presencia de agrietamientos del terreno y escarpas, ubicadas hacia atrás de la escarpa principal (corona) y bordes laterales, se afirma que el movimiento del deslizamiento es de forma retrogresiva. Es decir el deslizamiento va a seguir avanzando hacia atrás, como también hacia los lados. Ver fotos 6 y 7.

Foto 6. Se aprecia escarpas que se están formando atrás de la escarpa principal. Que indica su inestabilidad. Vista hacia el noroeste.

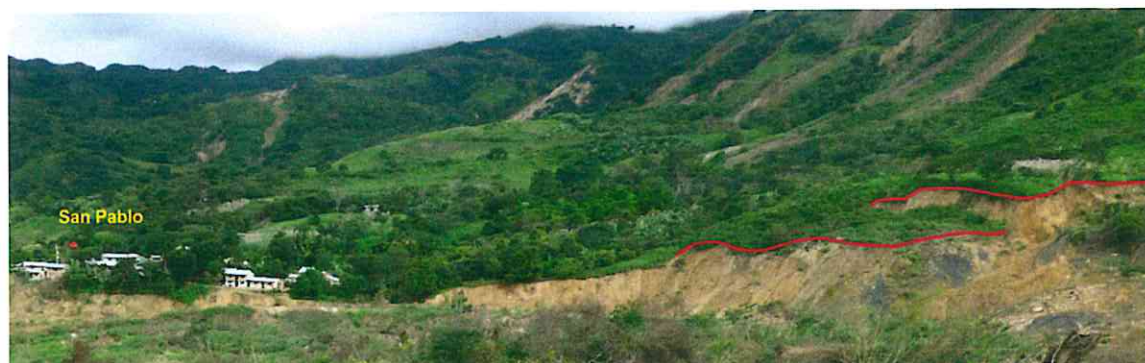
Foto 7. Lado derecho del deslizamiento, se aprecia la escarpa principal y por detrás de ella se está formando otra escarpa. Vista hacia el suroeste del deslizamiento.

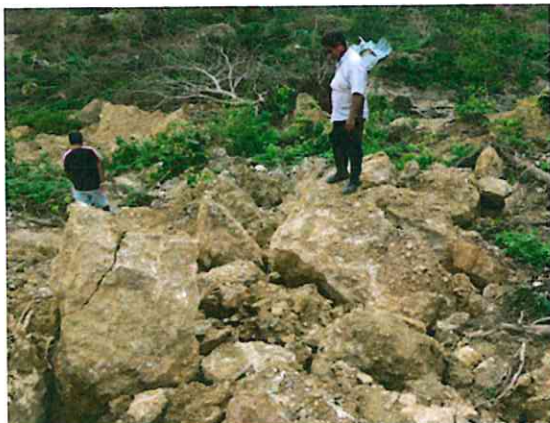
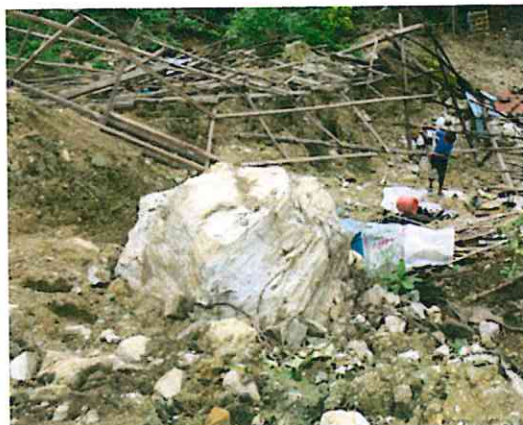
En la parte superior y media del cuerpo del deslizamiento se aprecian bloques de margas con calizas, predominando los primeros, de formas subangulosas con diámetros de hasta 3 m (fotos 8 y 9).

Fotos 8 y 9. En ambas imágenes se aprecia bloques de margas, que tienen formas angulosas. La primera vista es de la parte superior y la segunda de la parte media del deslizamiento.

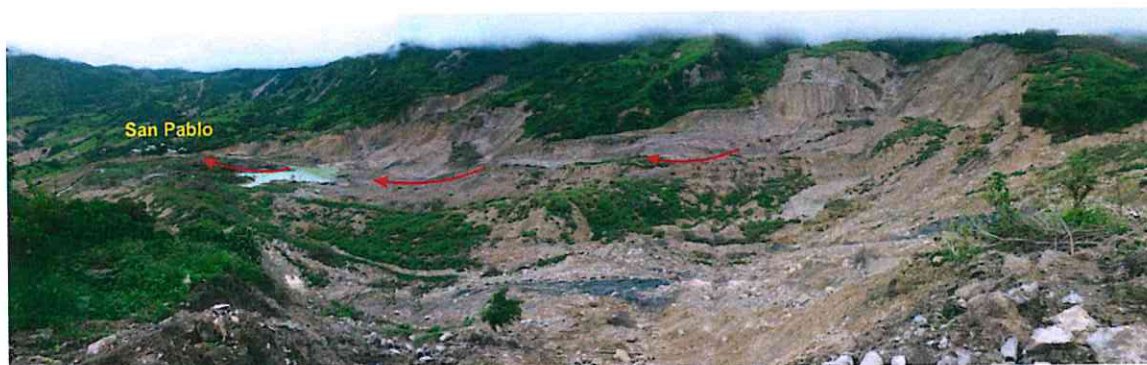
Producto del desplazamiento desigual e irregular de la masa entre la parte central y laterales, en el cuerpo del deslizamiento se aprecian lomeríos y pequeñas depresiones con formación de lagunas que son producto de las filtraciones de agua (fotos 10, 11 y 12).

Foto 10. Se muestra la formación de lomeríos, formados por el desplazamiento de la masa del deslizamiento y las lagunas que se encuentran en las zonas de cubetas.

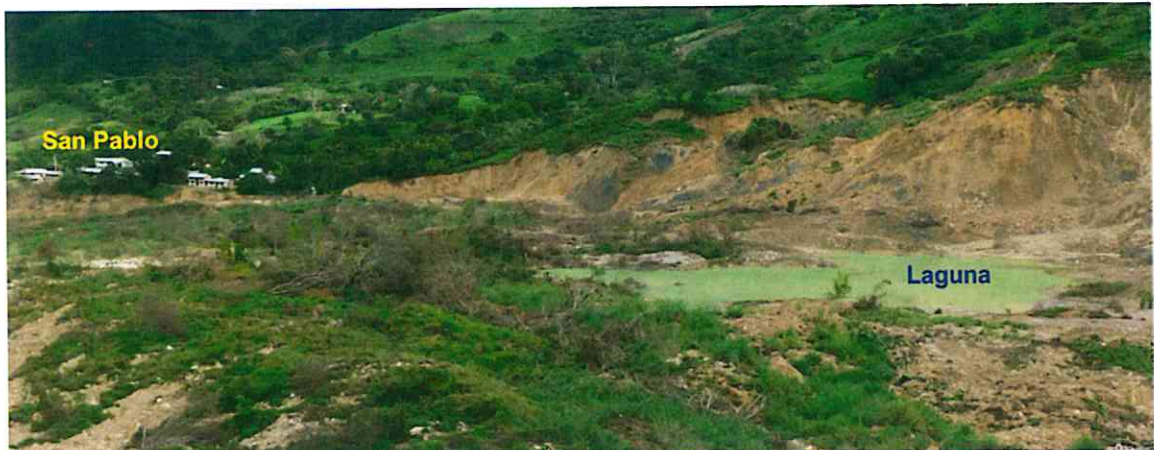
Foto 11. Se muestra la laguna de mayor dimensión, formada después del desplazamiento de la masa. Vista tomada en dirección noreste.

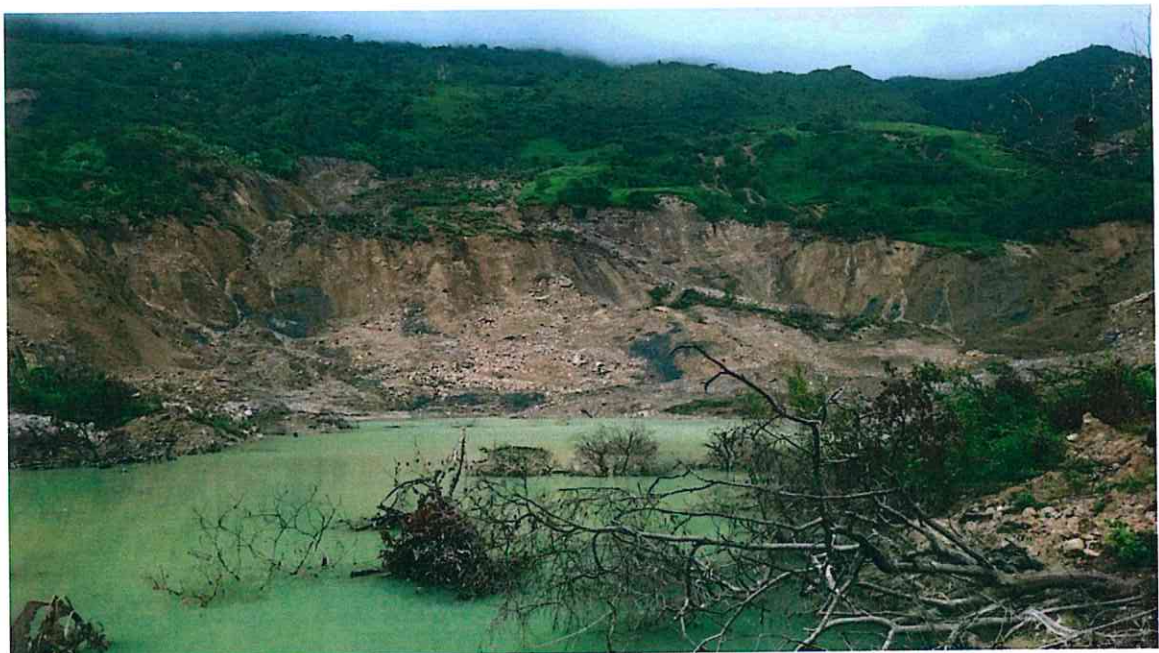
Foto 12. Laguna, donde supuestamente se encontraban algunas viviendas de San Pedrillo. Vista hacia el este del deslizamiento.

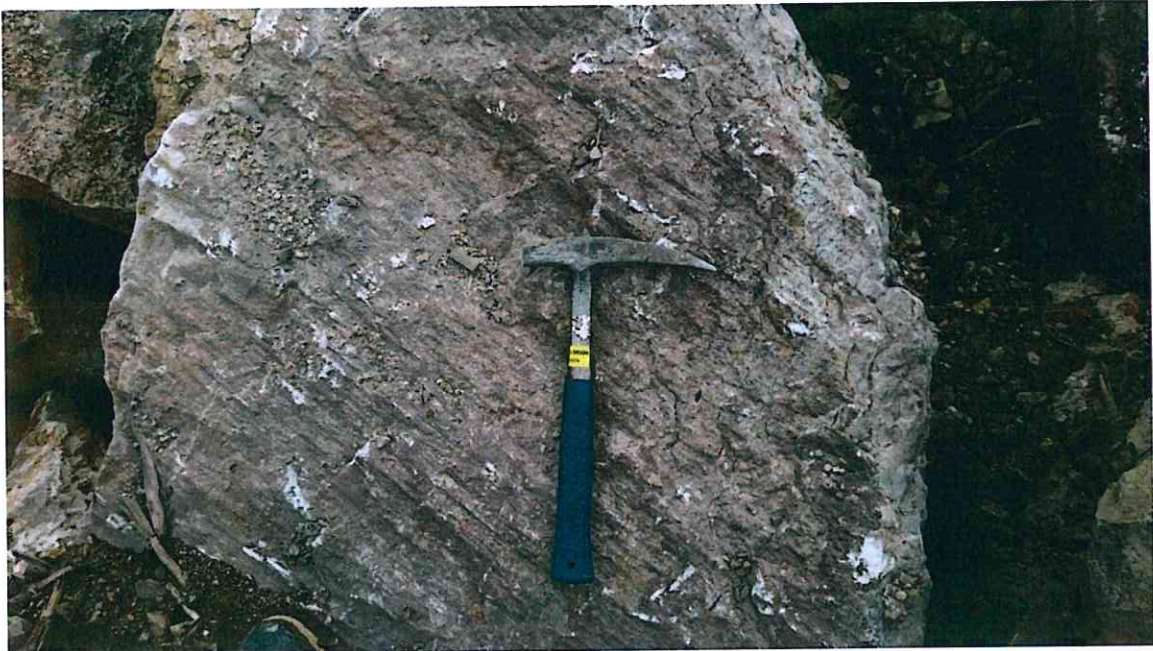
En la superficie de algunos bloques removidos por el deslizamiento, se apreció estrías de fricción, formadas por efecto del rozamiento entre las rocas durante el desplazamiento de la masa (foto 13).

Foto 13. Se muestra el bloque de roca, en su superficie se ha formado estrías.

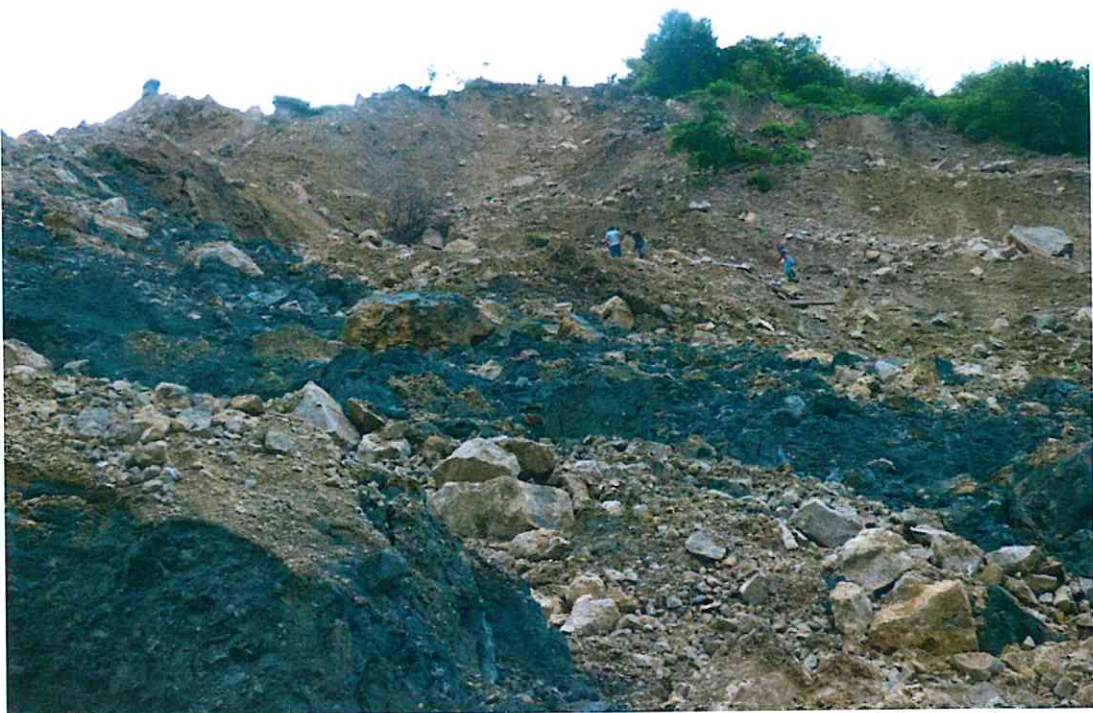
En el flanco izquierdo del deslizamiento, hacia la parte superior y media, en la masa desplazada, se observó una superficie color negro y húmedo, en forma de franja, se trata de un suelo arcilloso, no se pudo apreciar la roca madre que ha ocasionado este tipo de suelo (foto 14).

Foto 14. Franjas de color oscuro, ubicadas en el lado izquierdo superior del deslizamiento.

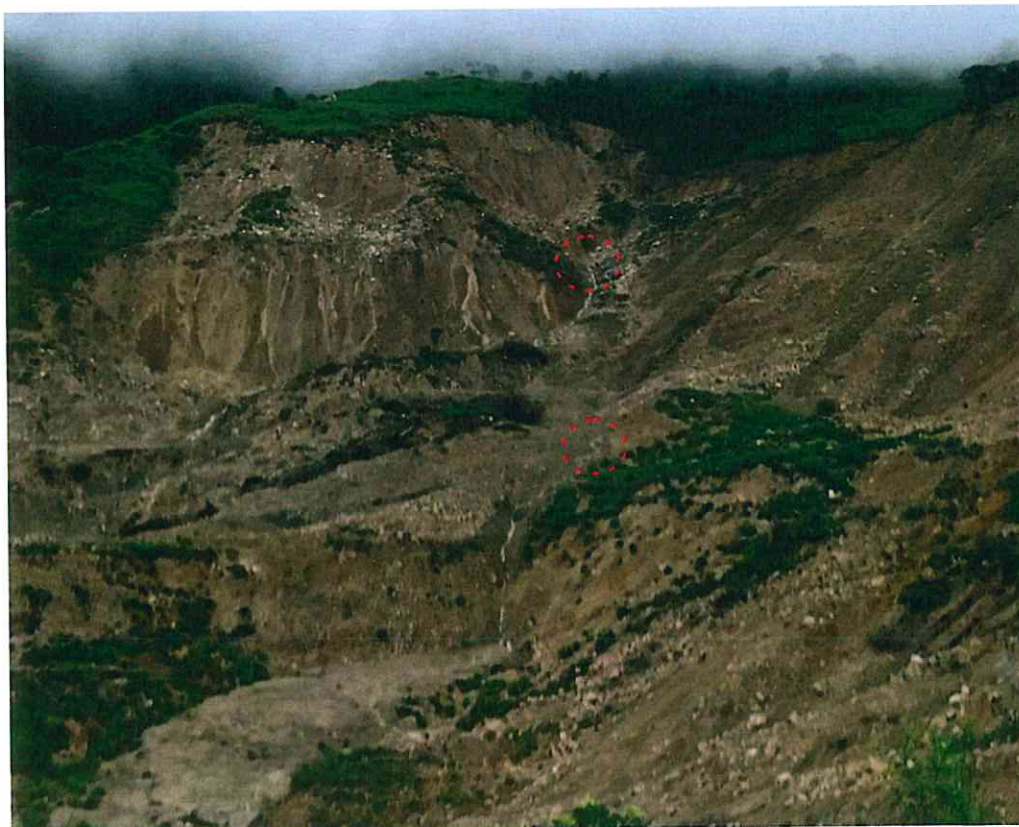
- Presencia de agua subterránea, al momento del desplazamiento de la masa aflora en la escarpa y en el depósito (foto 15).
- Rocas de mala calidad, conformadas por margas y limoarcillitas. Inestables, saturadas con agua.
- Rocas fracturadas que permite la infiltración de agua al subsuelo y su retención.
- Pendiente del terreno menor de 20° (foto 16).
- Deforestación de la zona, que permite la infiltración de agua al subsuelo (foto 16).

Foto 15. Puntos de afloramiento de agua, señalados con círculos rojos.

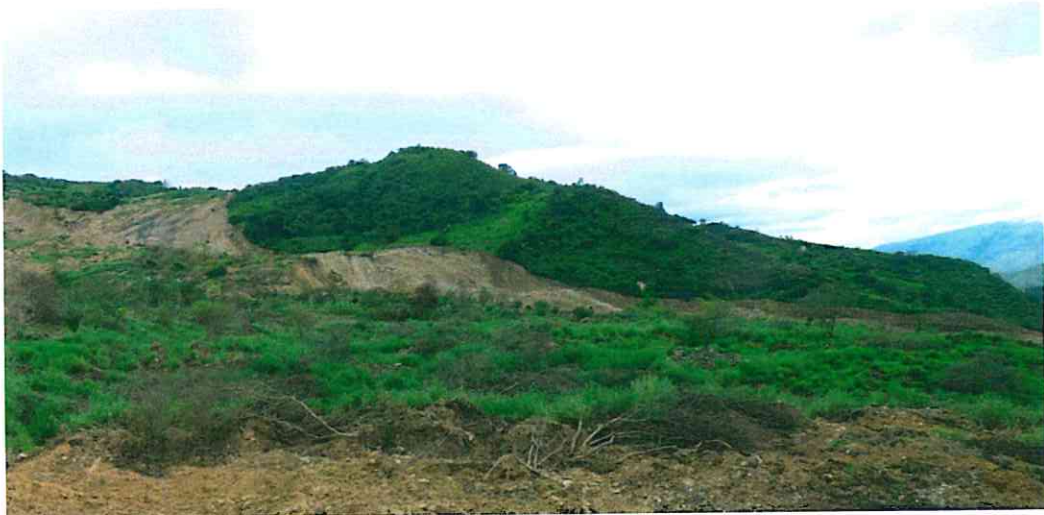
Foto 16. Se aprecia la pendiente del terreno y la intensa deforestación de la zona.

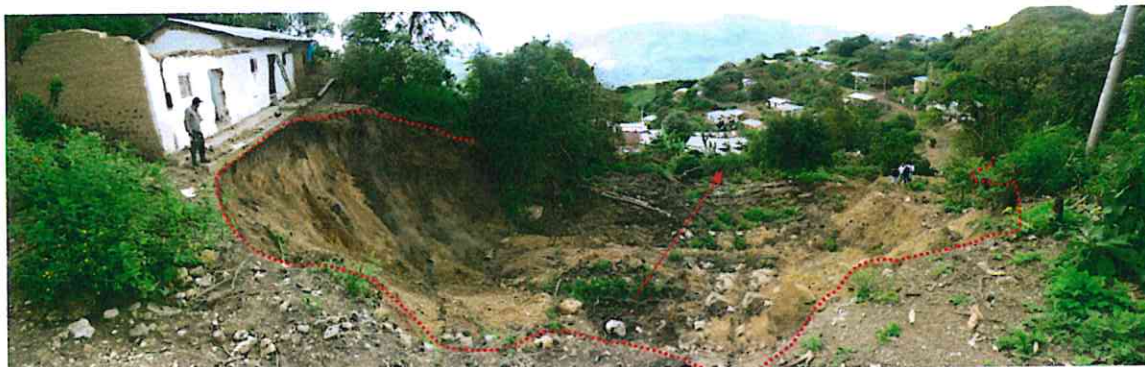
Se estima de un volumen de masa deslizada de 10,270 m³, que afectó un área de 2,570 m².

Foto 17. Se aprecia la corona del deslizamiento de Mesarrume. Su depósito se dirige hacia el poblado de Mesarrume. Vista en dirección suroeste al noreste.

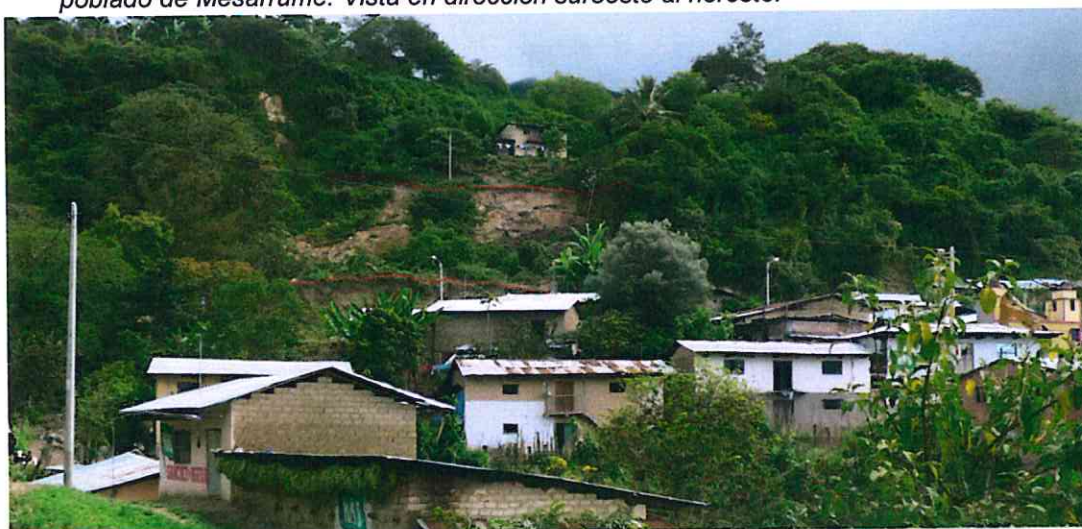
Foto 18. Vista hacia el oeste de la zona afectada por deslizamiento. Con líneas rojas se muestran las escarpas del deslizamiento

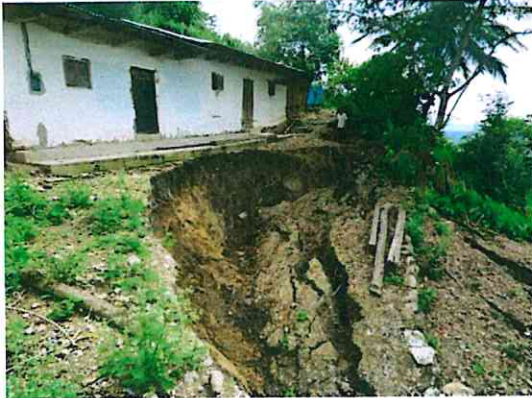
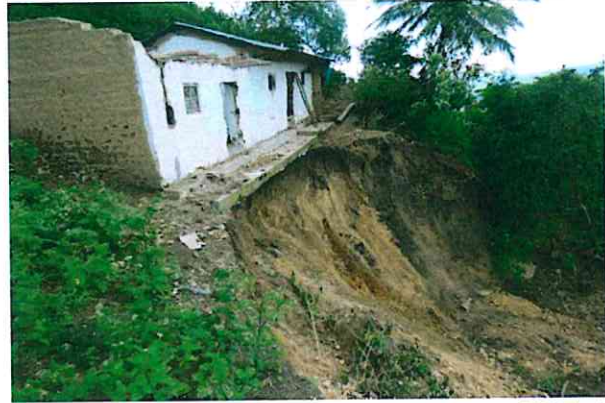
El deslizamiento mostraba el día 14 de mayo del 2015, su escarpa principal presentaba un salto de 05 m. Con las lluvias que se presentaron el día siguiente (15 de mayo), el deslizamiento se desplazó, se apreció que la altura de escarpa principal se incrementó en 3 m y el día 16 poseía ya 8 m. (fotos 19 y 20)., Se pudo observar también que en la escarpa principal, una vivienda ha quedado parcialmente colgando. En la parte superior del deslizamiento se aprecian arboles inclinados, producto del desplazamiento retrogresivo de la masa, dejando además viviendas inhabitables (fotos 19, 20, 21 y 22).

Fotos 19 y 20. Escarpa principal del deslizamiento, la izquierda tomada el 14 de mayo 2015, la derecha tomada el 17 de marzo del 2015. Se aprecia en avance de la escarpa.

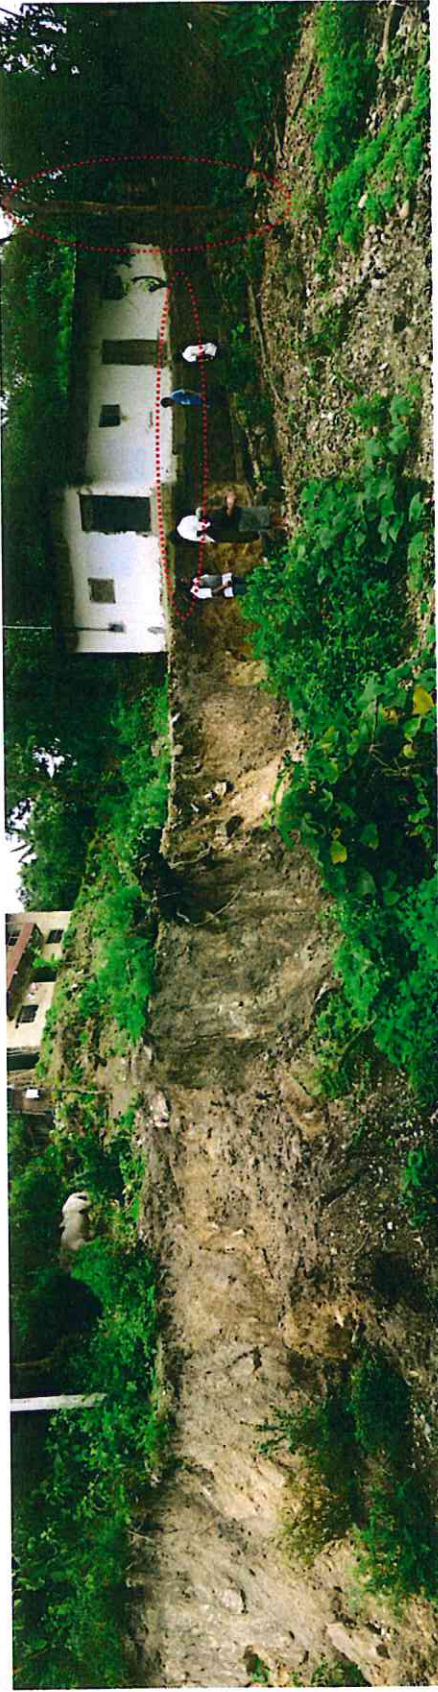
Foto 21. Vista de la escarpa principal tomada el 14 mayo 2015.

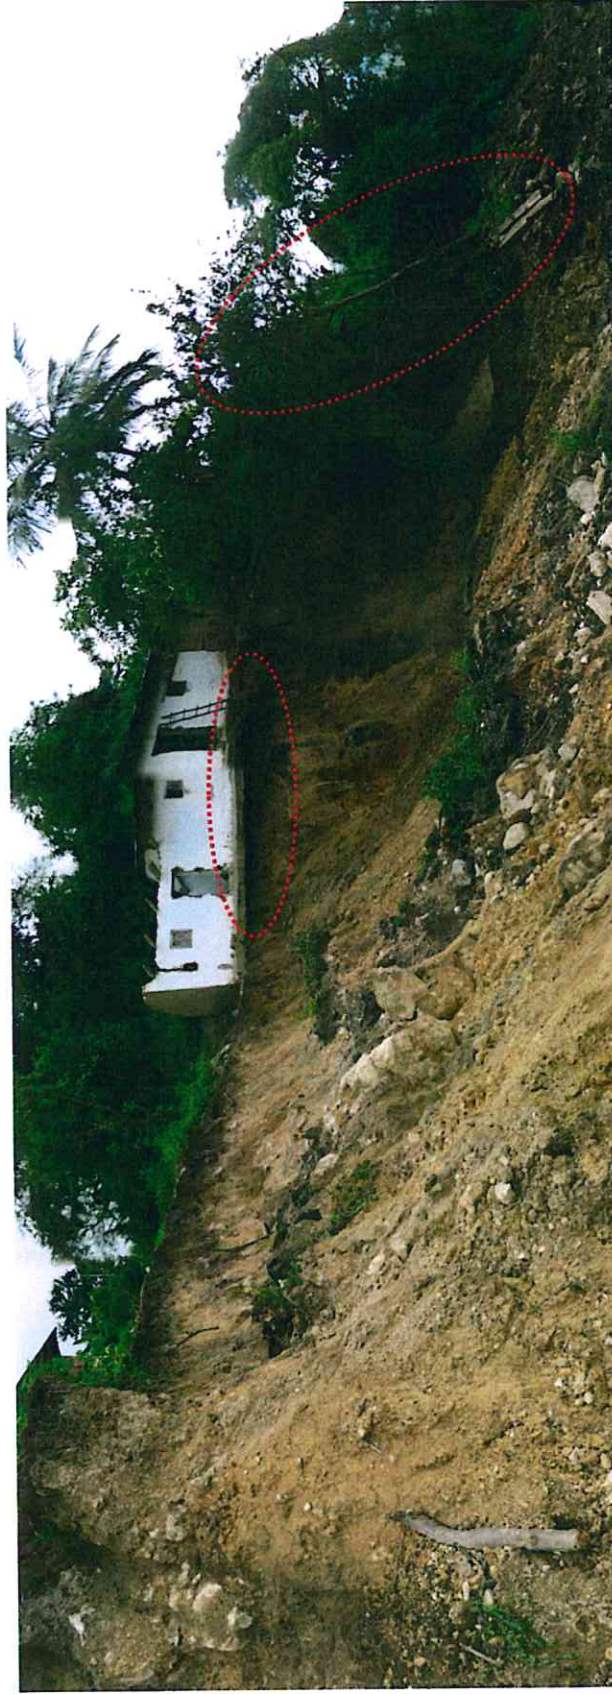
Foto 22. Escarpa principal tomada el 17 mayo 2015. Se aprecia en detalle el socavamiento mayor hacia la vivienda, y árboles caídos, lo que evidencia el movimiento del terreno.

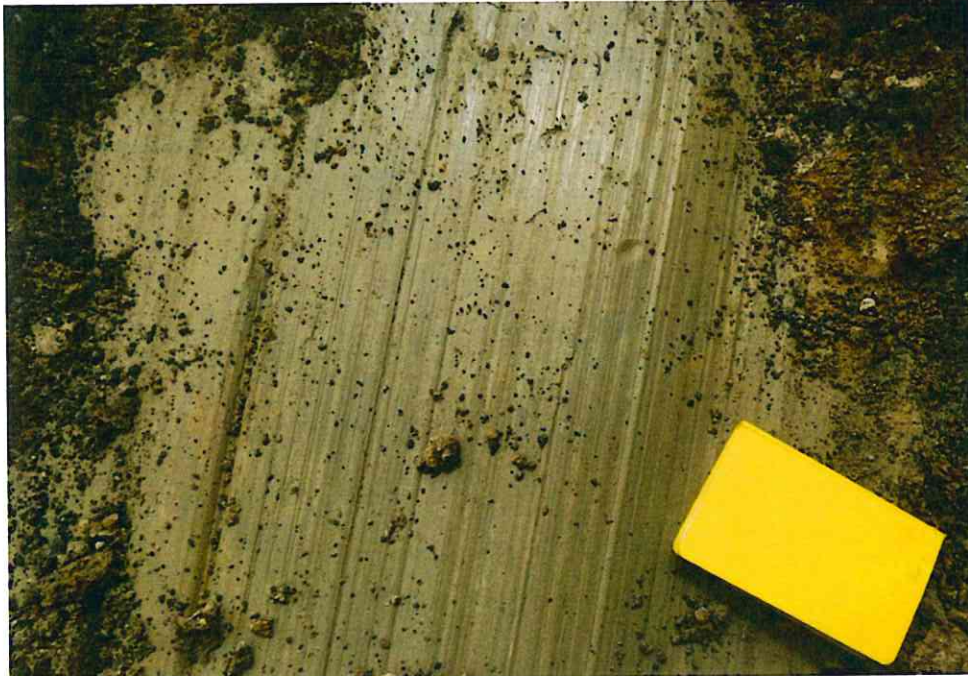
En la superficie de la escarpa principal, se puede apreciar nítidamente estrías de fricción (foto 23) con inclinación de 70° y con dirección SO-NE, estas estructuras son producto de la fricción entre la masa que se estaba deslizando y la "superficie estable". Su disposición e inclinación evidencian un deslizamiento de tipo rotacional.

Foto 23. Se muestran las estrías formadas en la escarpa principal del deslizamiento.

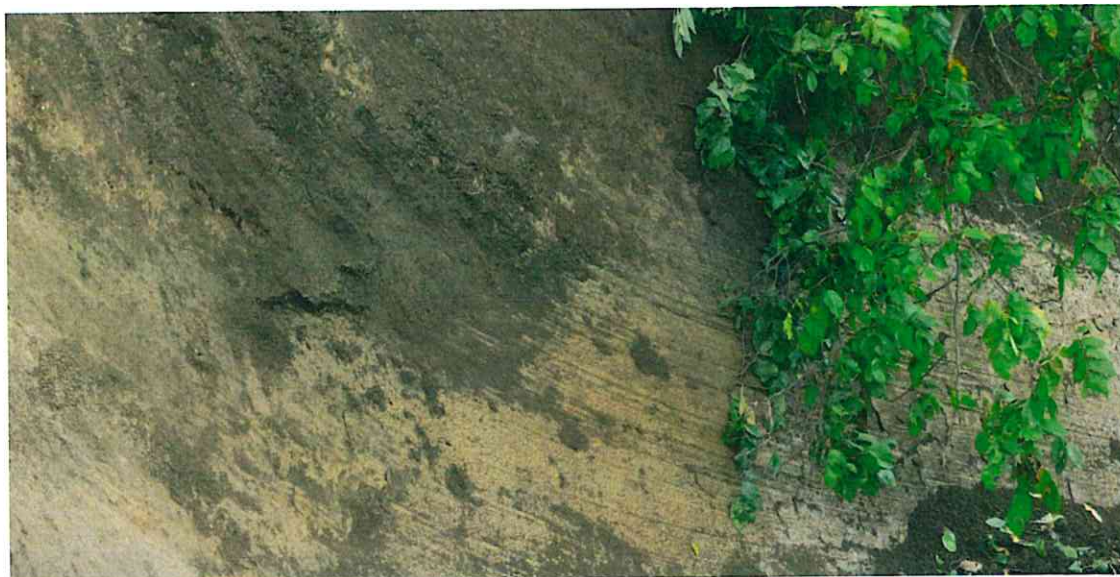
En las estrías formadas por el movimiento del 16 de mayo, tienen un sentido curvilíneo, siguen la dirección del movimiento del terreno, en forma rotacional (foto 24)

Foto 24. Se aprecian las estrías formadas en la escarpa principal, siguiendo la dirección del desplazamiento de la masa deslizada.

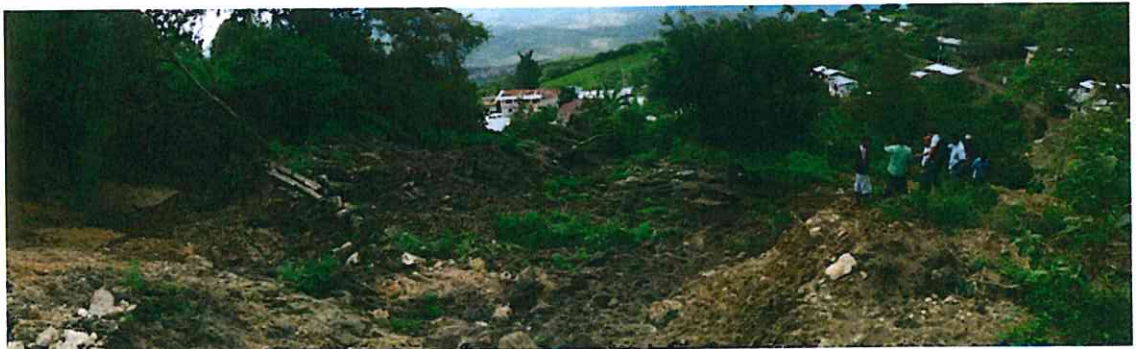
En el cuerpo del deslizamiento, se aprecian agrietamientos en el terreno, que muestra su inestabilidad (foto 25).

El cuerpo del deslizamiento está conformado mayormente por material fino, como arcillas, limos y escasos bloques.

Foto 25. En la masa del cuerpo deslizado, está compuesta mayormente por material fino como limos, con escasos bloques de margas.

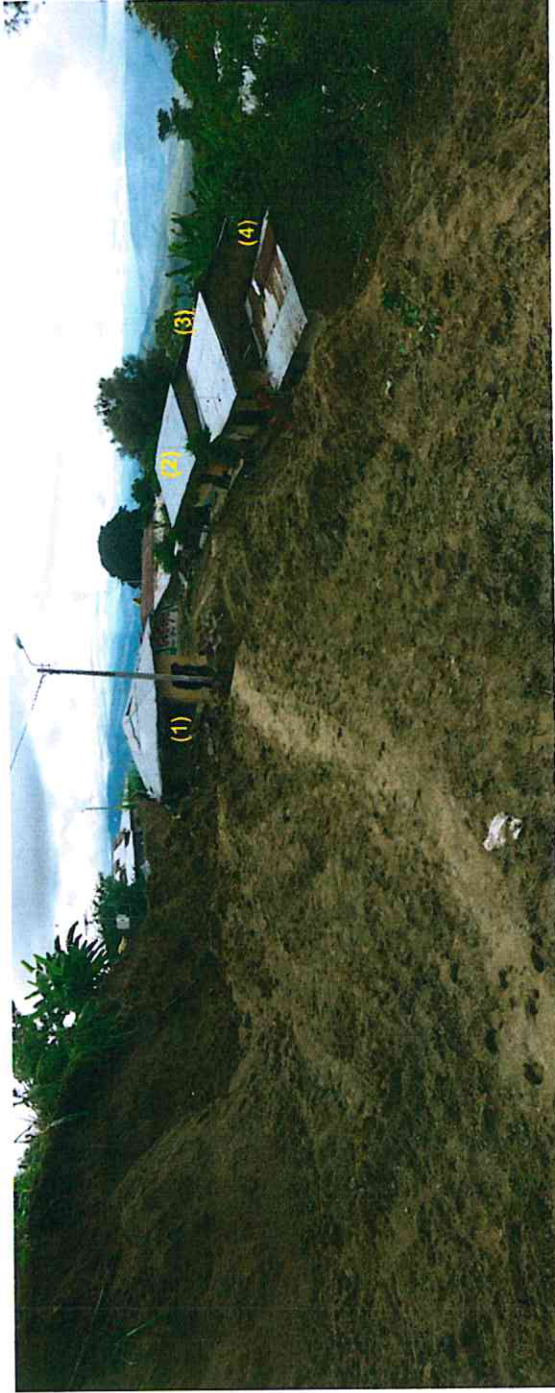
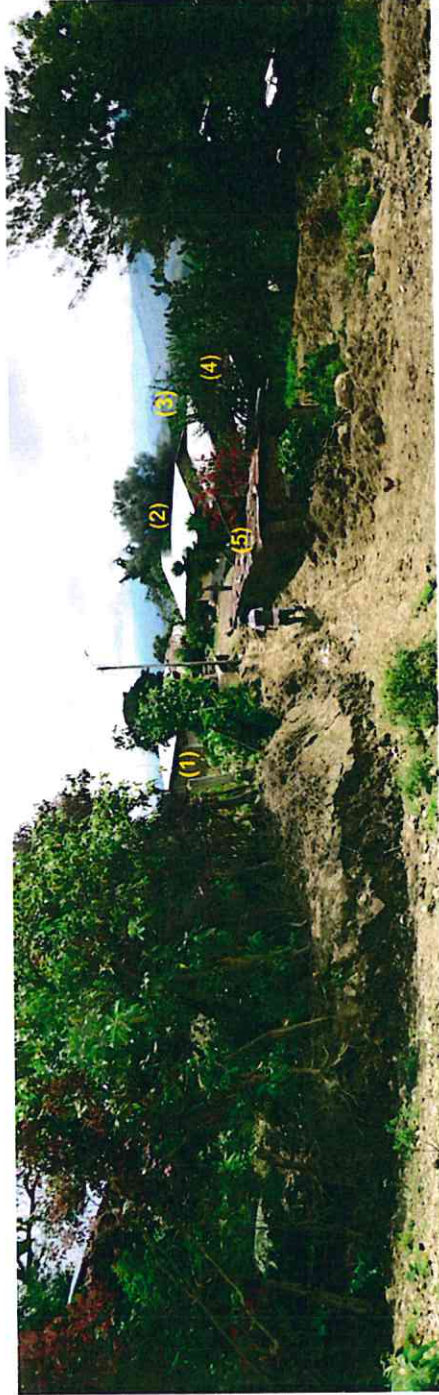
De seguir el movimiento del terreno, afectaría las viviendas que se encuentran en las inmediaciones del pie del deslizamiento.

Fotos 26 y 27. Vista lateral de sur a norte del deslizamiento de Mesarrume. La primera tomada en 16 de mayo y la segunda tomada el 14 de mayo, se muestra la situación de las viviendas (1, 2, 3, y 4) y la casa (5) destruida completamente, ocasionado por el deslizamiento que se produjo el 15 de mayo.

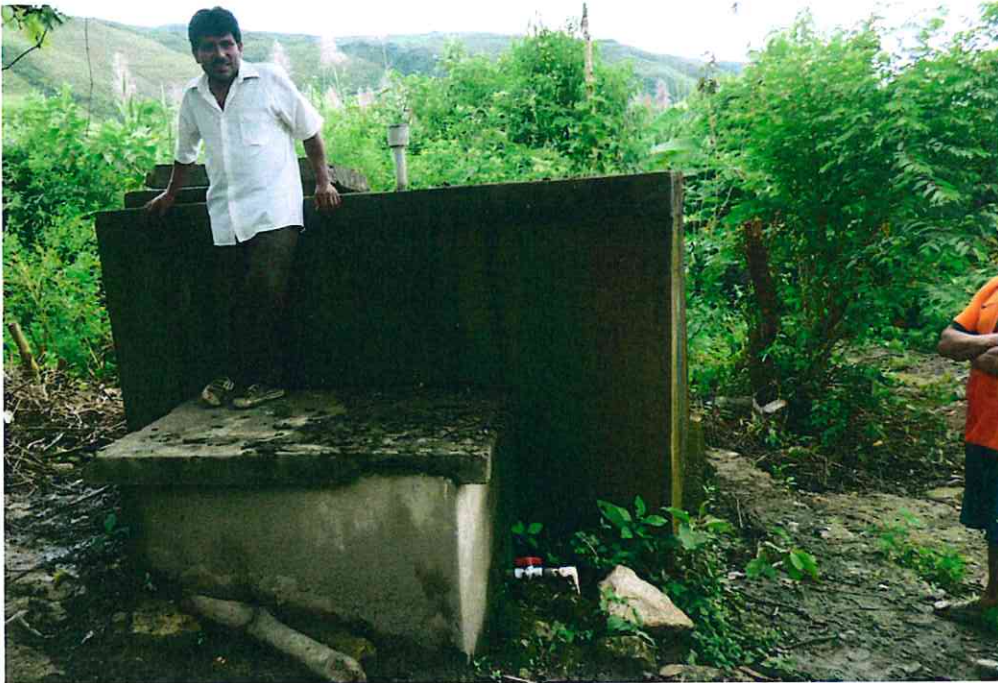
- Por el reboce del tanque de agua, se humedece el terreno. la estructura se encuentra ubicada fuera del cuerpo del deslizamiento (foto 28) a 30 m en dirección al NO de la escarpa principal.
- Rocas de mala calidad, conformadas por margas y limoarcillitas. Inestables, saturadas con agua. Las fracturadas permiten la infiltración de agua al subsuelo y por su naturaleza permite la retención del agua.
- Pendiente del terreno menor a 20°.
- Deforestación de la zona, que permite la infiltración de agua al subsuelo.

Foto 28. Tanque de agua ubicado en la parte superior del deslizamiento.

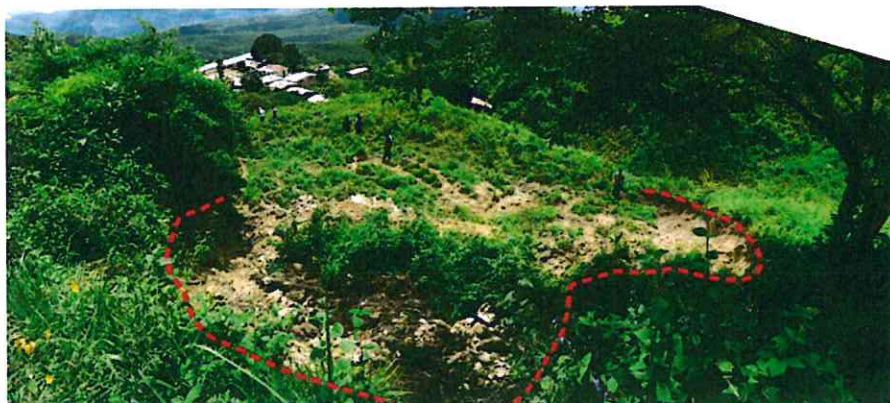
La masa deslizada se estima de un volumen de 920 m³, el área afectada es 1,835 m².

Foto 29. Vista de la escapa principal hacia el poblado de Mesarrume.

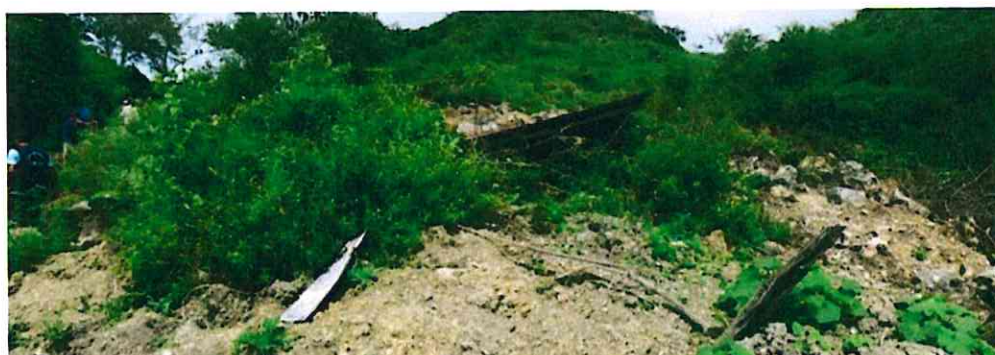
Este deslizamiento afectó una vivienda, pero de seguir en movimiento afectaría más viviendas que se encuentran en la parte inferior del pie del deslizamiento (fotos 30 y 31).

Foto 31. Casa afectada por el deslizamiento, ubicada en el cuerpo del deslizamiento.

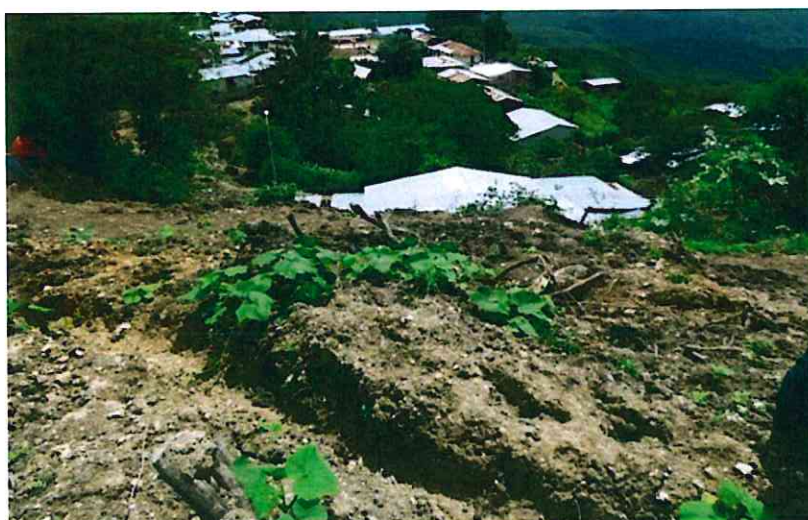
Foto 32. Vista en dirección noroeste, hacia el poblado de Mesarrume. Se aprecia las viviendas que se encuentran por debajo del pie del deslizamiento.

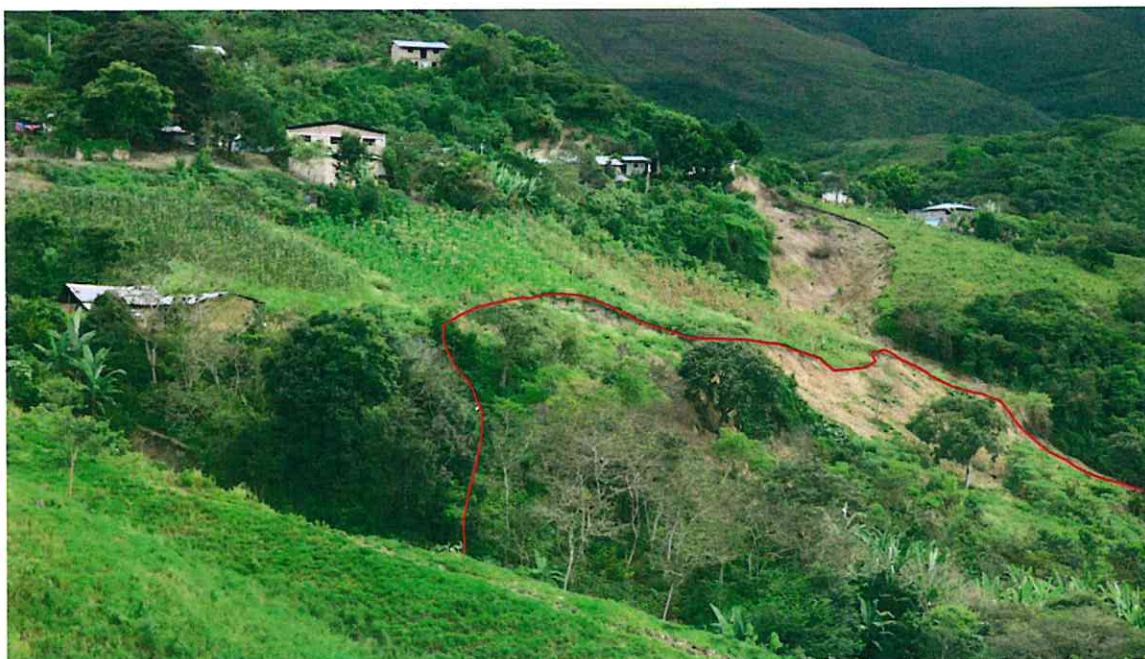
Se identificó otro deslizamiento (3), ubicado por debajo del poblado de Mesarrume (foto 33), es de tipo rotacional, de seguir el movimiento con avance retrogresivo, es muy probable que afecte a viviendas ubicadas en la parte superior.

Foto 33 Vista del poblado de Mesarrume, delimitado con línea roja se aprecia la cabeza del deslizamiento, formado por debajo del poblado. El avance retrogresivo de este deslizamiento comprometería las viviendas inmediatas a la escarpa principal.

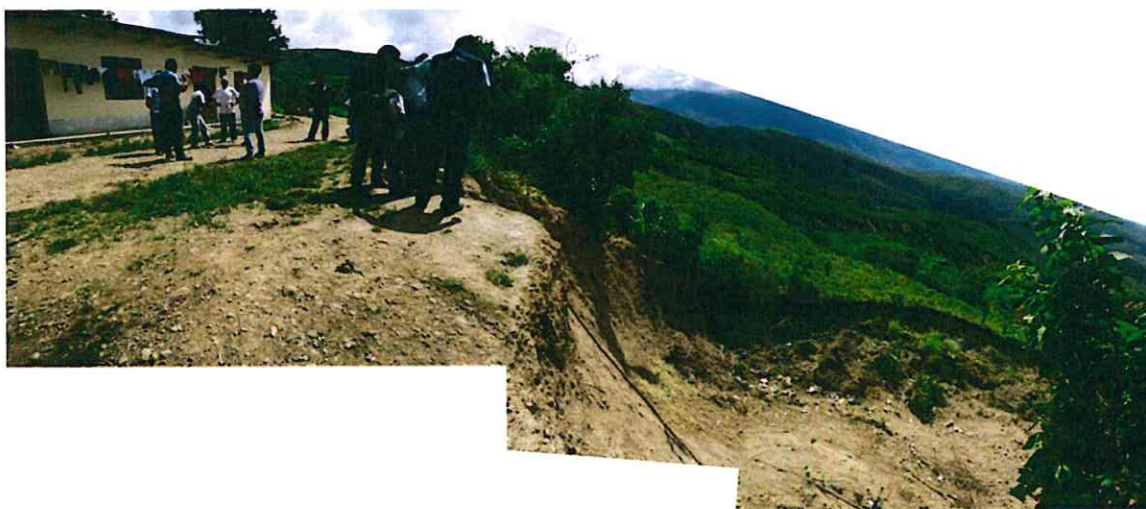
Se identificaron dos lugares con procesos de erosiones en cárcavas, uno por la calle Mesones Muro y otro cerca del centro educativo de Mesarrume. El primero tiene una profundidad vertical de 4 m. y amplitudes de hasta 11 m (foto 34), de avance retrogresivo, está generando derrumbes en los lados laterales. El segundo proceso tiene una profundidad de 8 m con amplitudes hasta de 15 m (foto 35). De seguir los procesos afectarían la trocha de acceso y viviendas aledañas.

Foto 34. Proceso de erosión en cárcavas, en el lado lateral derecho se observa derrumbes, lo cual está incrementando su ensanche. Vista cercana a las viviendas de la Calle Mesones Muro.

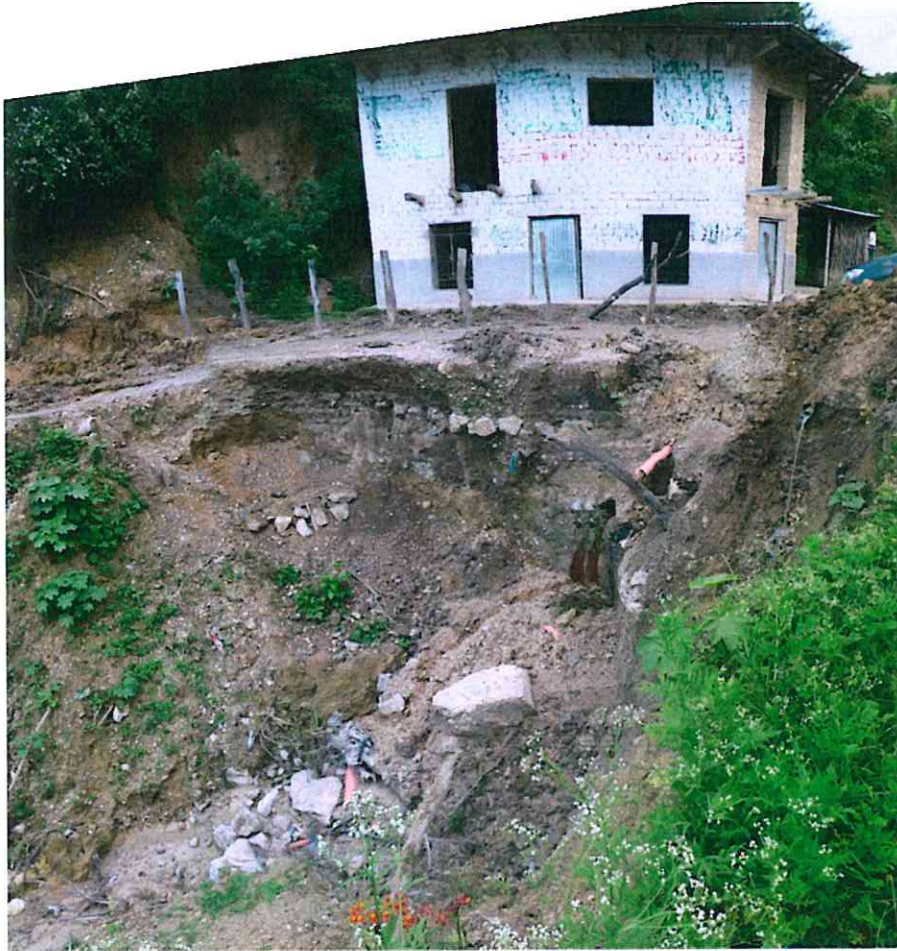
Foto 35. Otro sector con erosión en cárcava, de seguir el proceso, va afectar a vivienda. Vista cercana al centro educativo de Mesones Muro.

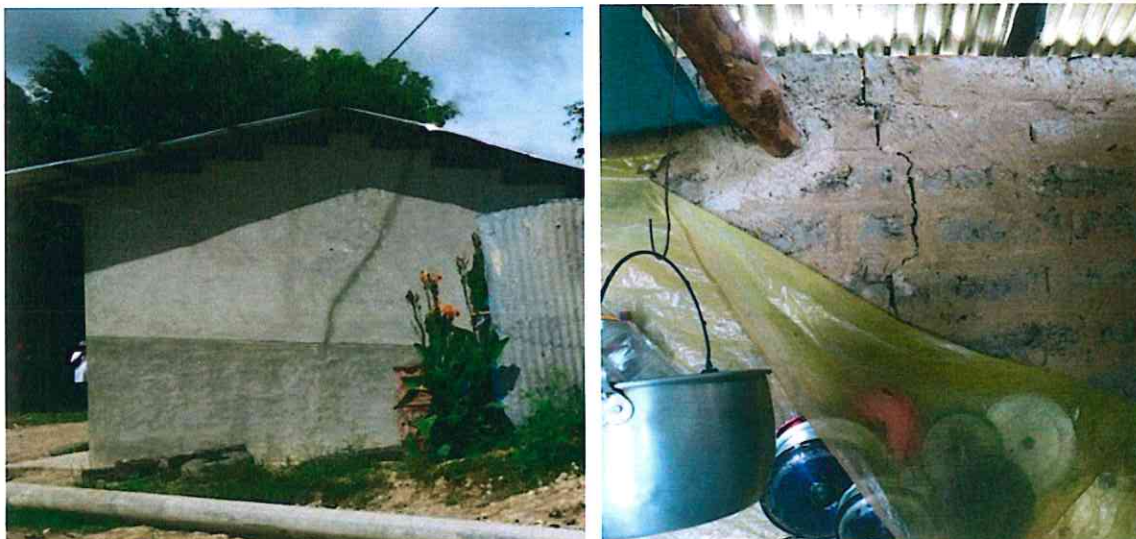
Según manifiestan los pobladores, en las viviendas zonas aledañas a estos procesos, se están presentando agrietamientos en las paredes en forma muy tenue (fotos 36 y 37). Puede ser que las viviendas se han asentado, como también es muy probable que se esté formando un nuevo deslizamiento, se tiene que hacer un constante monitoreo del área.

Fotos 36 y 37. Agrietamientos en las paredes de viviendas, de la calle Mesones Muro.

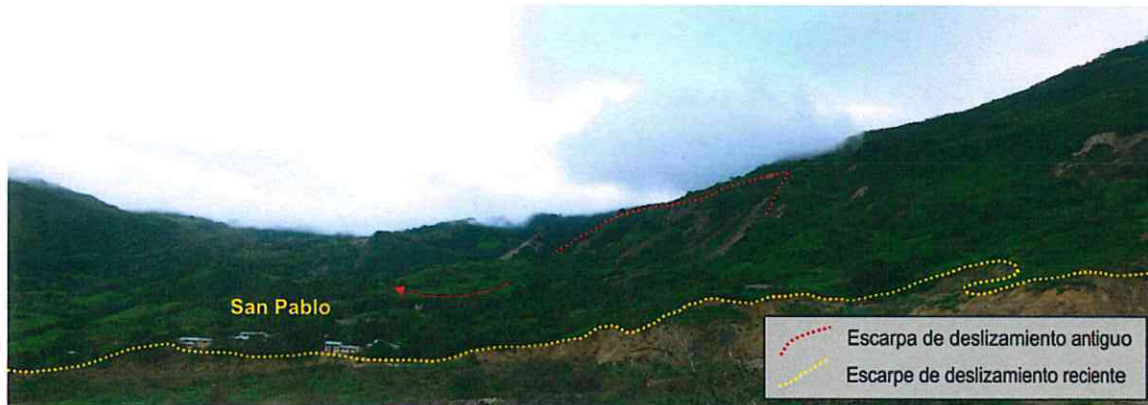
Este caserío se encuentra ubicado en la parte inferior de un deslizamiento antiguo (foto 38), proveniente de la ladera norte de los cerros Mesarrume.

Foto 38. Vista del deslizamiento antiguo, donde se encuentra asentado el caserío de San Pablo.
