Informe Técnico N° A6684

PELIGRO POR DESLIZAMIENTO EN LOS CASERÍOS SAN PEDRILLO, SAN PABLO Y MESARRUME

REGIÓN CAJAMARCA, PROVINCIA DE CUTERVO,
DISTRITO DE CHOROS, PARAJE DE SAN PEDRILLO,
SAN PABLO Y MESARRUME

JUNIO 2015

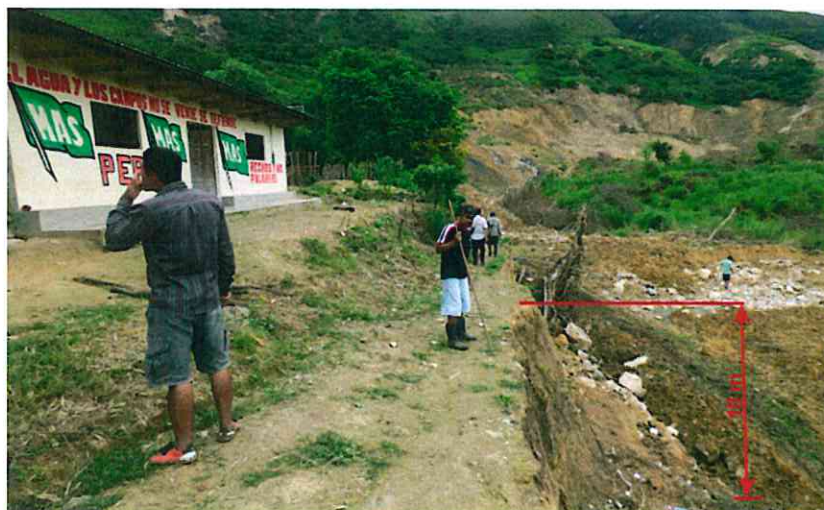
Por otro lado, el deslizamiento reciente, al desplazarse por las inmediaciones del terreno de San Pablo, generó inestabilidad, como consecuencia de ello, se formaron agrietamientos en el terreno, lo cual afectó levemente a viviendas ubicadas en el borde.

La escarpa del deslizamiento reciente, en la zona de San Pablo, tiene una altura promedio de 10 m (foto 39).

Foto 39. Altura de la escarpa del deslizamiento reciente en el sector de San Pablo.
Por los agrietamientos del terreno que se encuentran en el borde del terreno, por fines preventivos, las viviendas ubicadas en este sector, deben ser reubicadas.

- El cuerpo del deslizamiento, debe ser reforestado, con la finalidad de no permitir la infiltración de agua al subsuelo.
- Evitar la tala de árboles.
- Hacer un sistema de drenaje pluvial, en la urbana de San Pablo, para evitar la saturación del suelo durante el período de lluvias estacionales.
- Canalizar los afloramientos de agua, para evitar la infiltración de agua al subsuelo.
- Para las zonas inestabilizadas, se debe hacer una constante observación.
- De presentarse agrietamientos en la ladera superior, el área urbana debe ser evacuada.
