**Informe Técnico N° A7173**

# EVALUACIÓN DE PELIGROS GEOLÓGICOS POR DESLIZAMIENTO EN LA COMUNIDAD CAMPESENA DE PAIRACA

Departamento Apurímac  
Provincia Aymaraes  
Distrito Chalhuanca

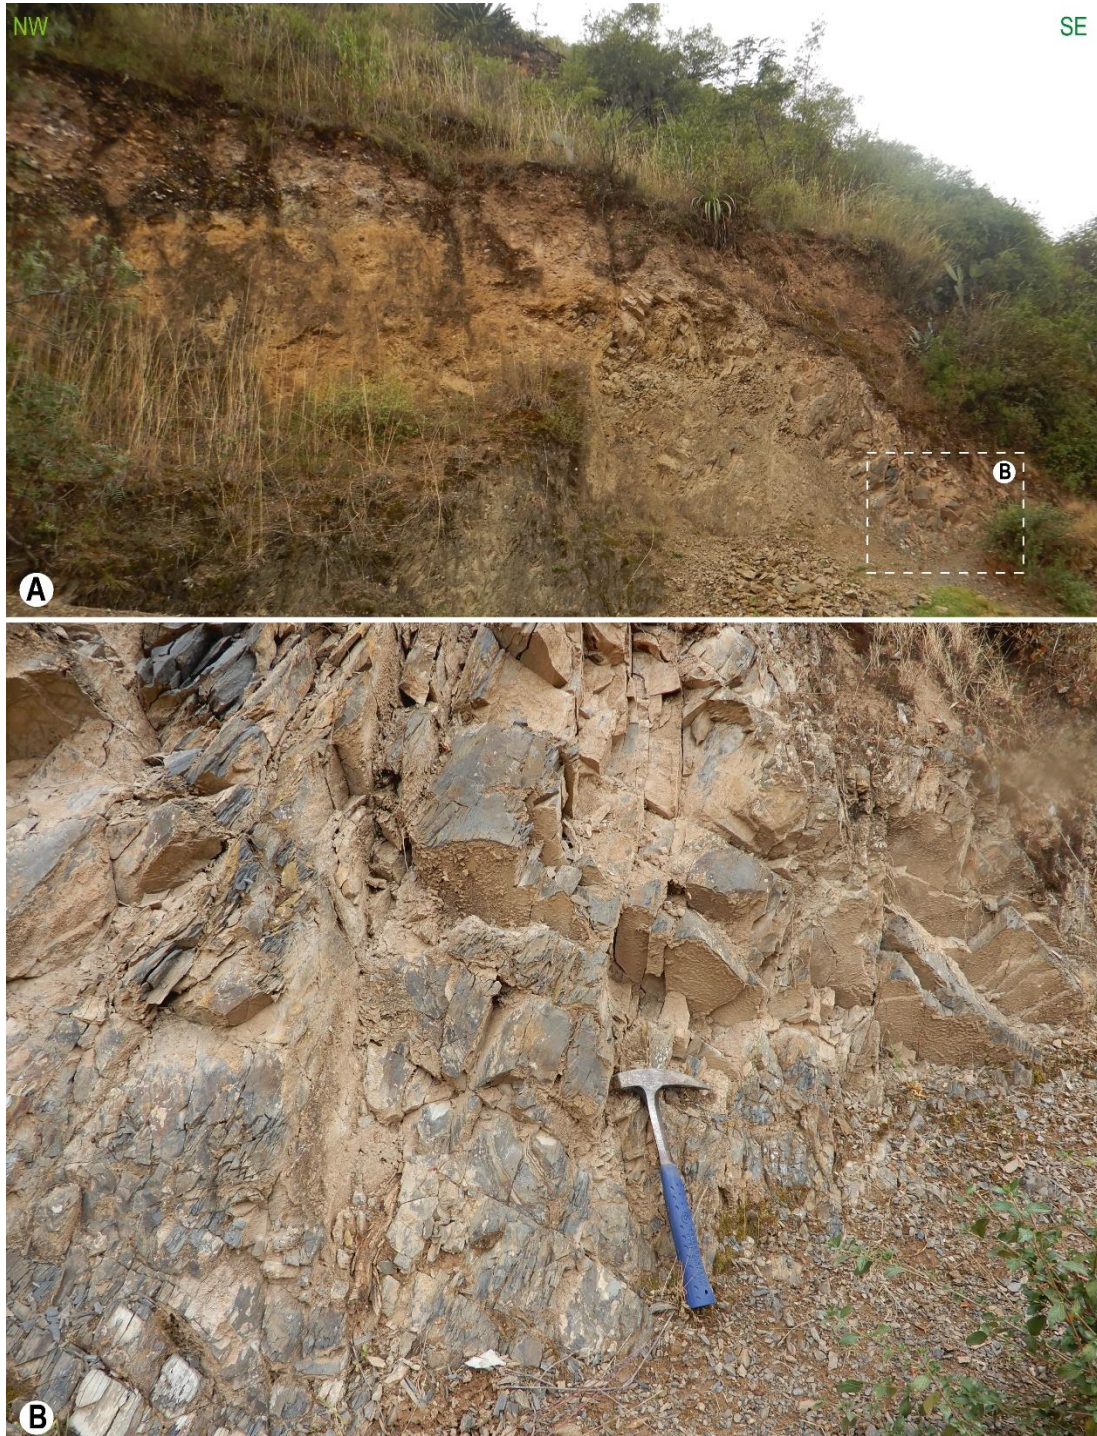
Geomecánicamente, estas rocas se encuentran muy fracturadas con espaciamentos próximos entre sí (0.06 a 0.20 m) y aberturas algo abiertas (0.1-1.0 mm). Además, se encuentran altamente meteorizadas, es decir más de 50% está desintegrada a suelo (figura 6).

**Figura 6.** A) Vista con dirección NW-SE donde se distingue un afloramiento de limoarcillitas de color gris de la Formación Socosani. B) Detalle del substrato rocoso, el cual se encuentra muy fracturado (con espaciamentos que varían entre 0.06 a 0.20 m) y altamente meteorizado.

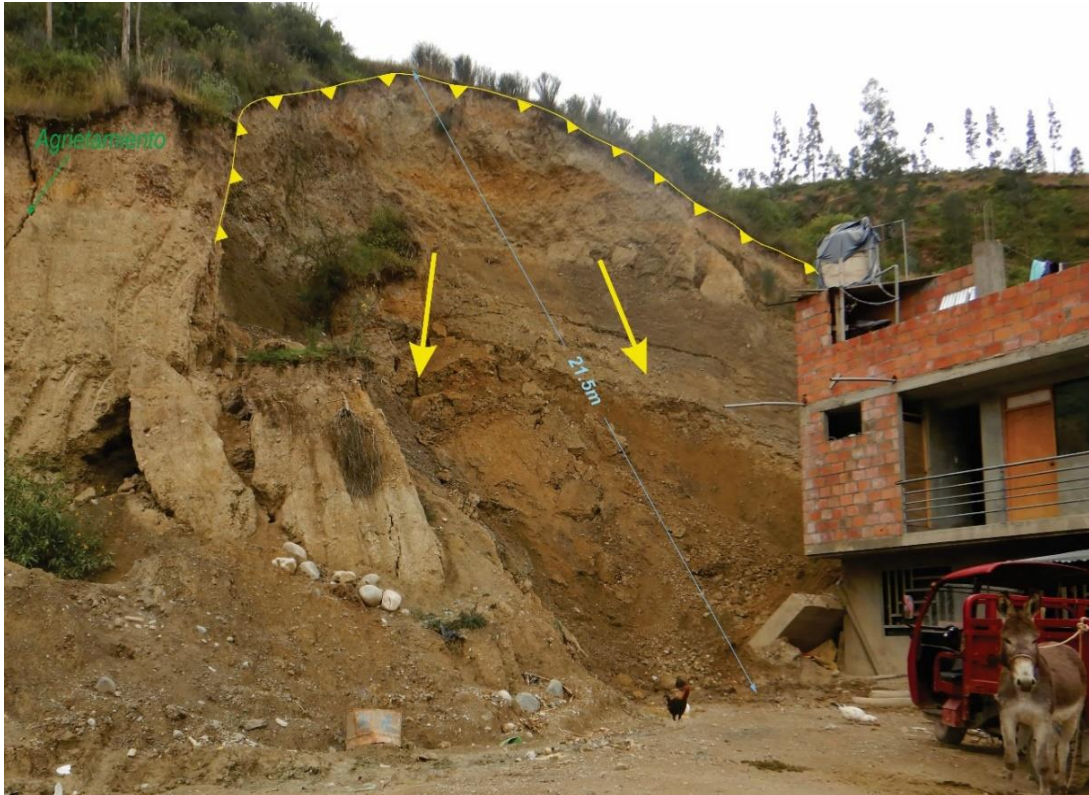
**Figura 13.** Vista frontal del deslizamiento, donde observa una longitud de escarpa de 36.5 m, un salto principal de aproximadamente 3.5 m y una distancia entre la escarpa y pie de 21 m.

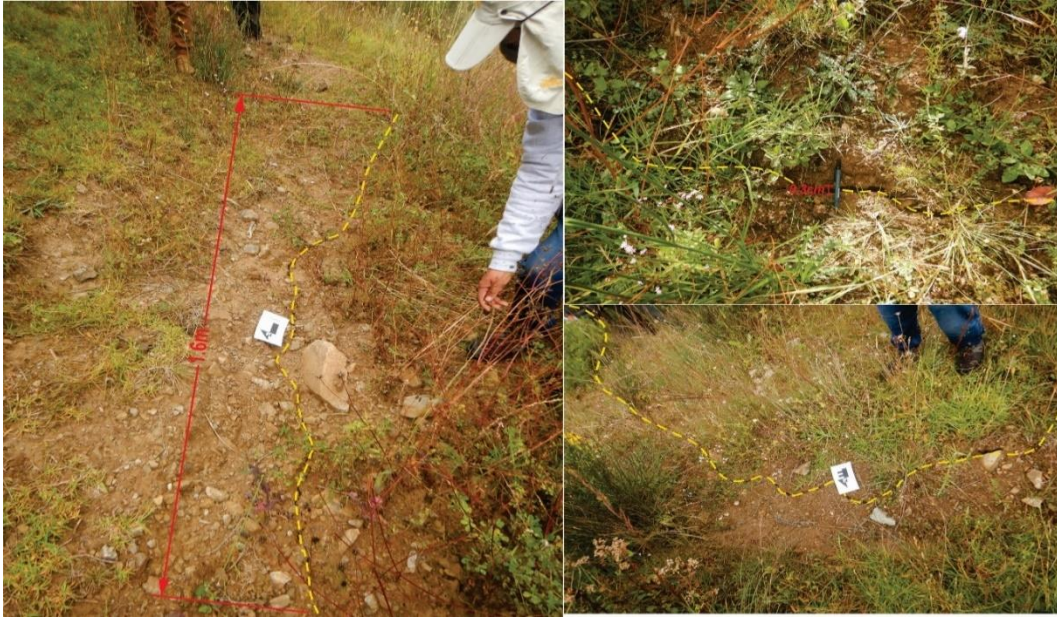
Así mismo, al noreste de la escarpa principal, específicamente a 25 m, se identificaron grietas transversales con longitudes de hasta de 2.5 m, aberturas de 0.03 a 0.05 cm, y profundidades de hasta 0.04 cm (figura 15). Estas fueron selladas por los pobladores con el mismo material de la zona.

**Figura 15.** Vista con dirección norte específicamente a 25 m de la escarpa principal, donde se identificaron agrietamientos en algunos puntos, las mismas que están cubiertas por vegetación.

- 6) Restringir el acceso de personas a la zona del deslizamiento, como medida de seguridad.
- 7) Las grietas ubicadas en la parte alta de la escarpa, deben ser selladas, con la finalidad de impedir la infiltración de agua hacia el subsuelo. Esta labor debe ser dirigida por un experto en el tema.

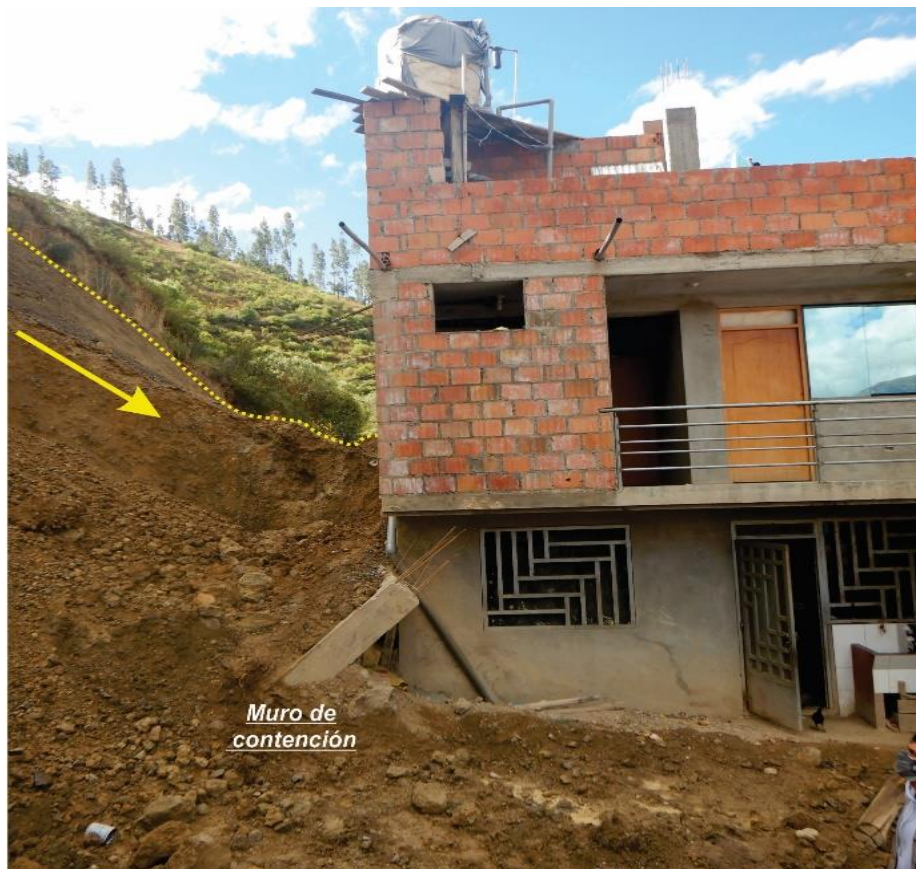
El deslizamiento está produciendo empuje o emplazamiento horizontal hacia un muro de contención de concreto, la misma que se encuentra inclinada y cubierta por parte del material del evento. Es preciso mencionar que, el muro fue instalado al pie del deslizamiento hace dos años atrás, a una distancia aproximada de 2 m de la vivienda (A), como medida correctiva y hoy se encuentra inclinado (figura 16).

**Figura 16.** Se observa el muro de contención inclinado, producto del empuje del material del deslizamiento, instalado hace dos años atrás.

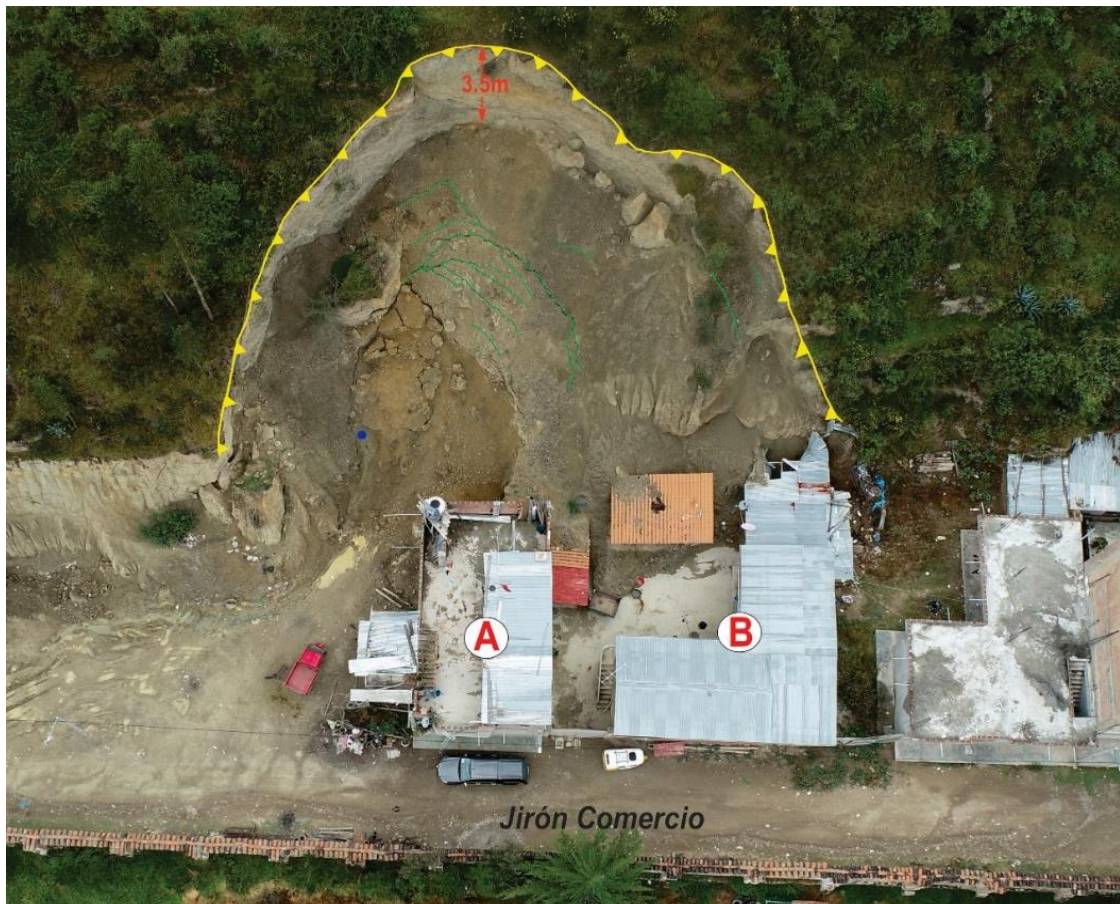
**Figura 17.** Vista tomada con el dron, donde se puede visualizar las grietas transversales con longitudes de hasta 13 m (líneas punteadas de color verde); emanación de agua subterránea

(punto de color azul) y se puede ver la afectación a las dos viviendas ubicadas al pie del deslizamiento.

- 3) El cuerpo del deslizamiento presenta agrietamientos transversales de hasta 13 m, aberturas de 0.08 a 0.12 cm y profundidades visuales de hasta 0.08 cm; el cuerpo del deslizamiento presenta filtraciones de aguas subterráneas.

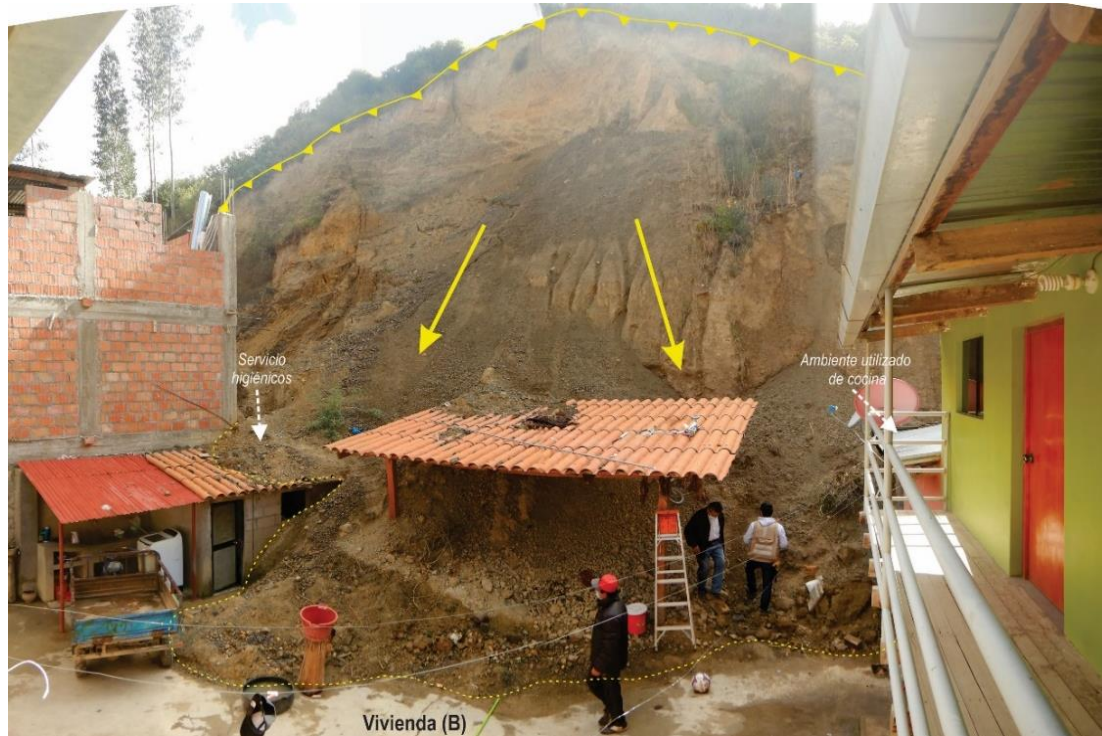
*Vivienda (B)*, su construcción inició el año 2015, es de adobe actualmente tiene dos pisos; esta vivienda fue la más afectada debido a que los ambientes fueron directamente afectados (cocina y baño), las mismas que se encontraban muy próximas a la ladera; esta vivienda es de dos pisos, la construcción es básicamente de adobe así mismo se pudo apreciar que el material deslizado se está asentando en parte del patio, como se muestra en las figuras 18 y 19, el mismo que ha sido limpiado en varias oportunidades.

**Figura 18.** Vista donde se observa el material del deslizamiento depositado en medio del patio de la vivienda (B), según información del propietario, el material se deslizó en varias oportunidades; pero con menor cantidad, la cual facilitaba la limpieza; actualmente no lo están haciendo por temor a una reactivación.

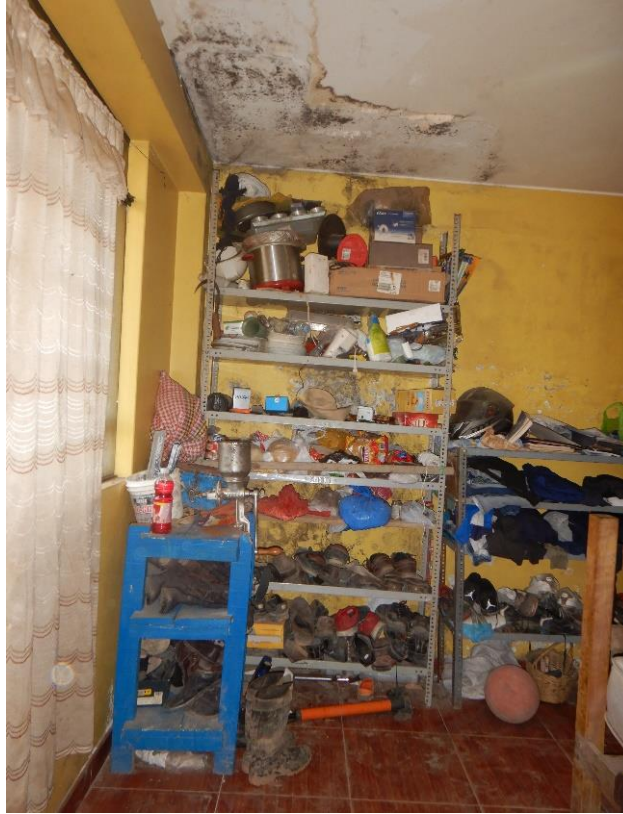
**Fotografía 2.** Se observa humedad en las paredes de la vivienda (A), actualmente está habitación se encuentra desocupada, como medida de seguridad.

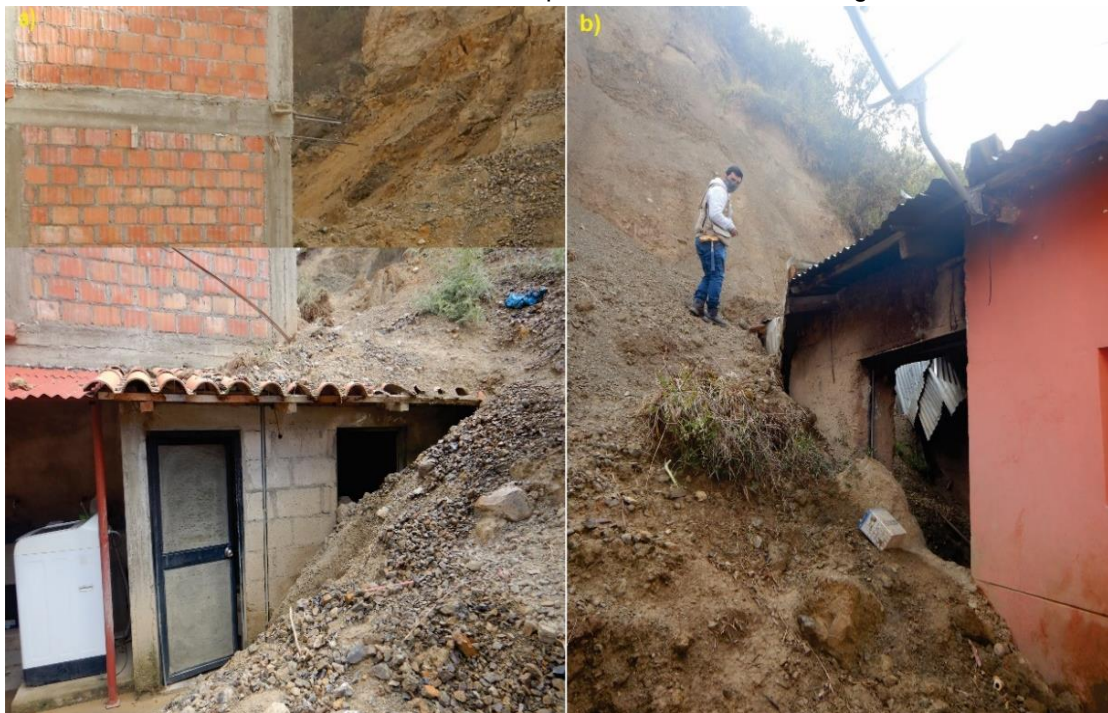
**Figura 19.** En la vivienda B, se observaron afectaciones a) servicio higiénico (construcción de bloques), b) ambiente utilizado como cocina, construcción de adobe, es aquí donde el deslizamiento destruyo parte del techo; actualmente este ambiente esta deshabitado.

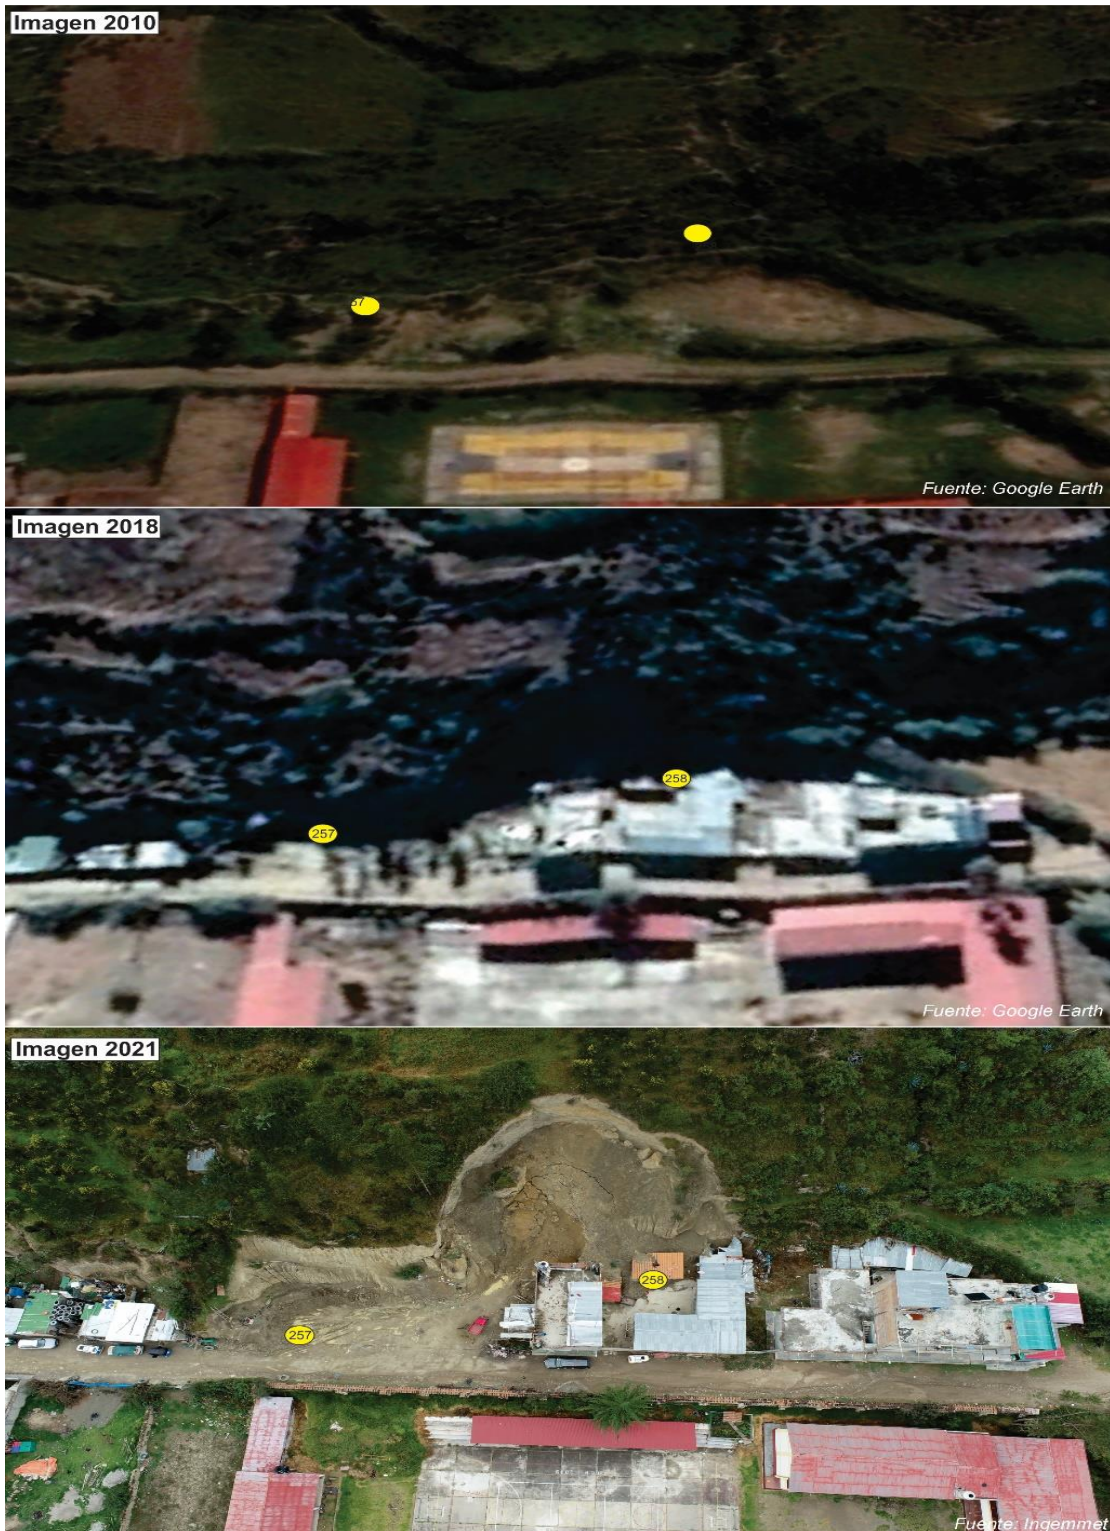
Se realizó una comparación de imágenes satelitales de distintos años; la primera del año 2010(Google Earth Pro) donde se observa que no existía ninguna vivienda asentada al pie de la ladera, el terreno estaba poblado solo de vegetación característica de la zona; la segunda imagen corresponde al año 2018 (Google Earth Pro) donde ya se evidencia varias viviendas asentadas al pie de la ladera; así mismo se seguía modificando el terreno con el objetivo de ganar más áreas de construcción; por último la imagen del 2021 tomada con el dron, donde se puede visualizar el deslizamiento ocurrido el 1 de enero de 2021.

**Figura 19.** Comparación de imágenes satelitales de los años 2010, 2018 (Google Earth) y la imagen 2021 (tomada con el dron el 24 de mayo de 2021), post deslizamiento en el Jirón Comercio.
