Informe Técnico N° A7186

EVALUACIÓN DE PELIGROS GEOLÓGICOS POR DESLIZAMIENTOS EN EL SECTOR LOS OLIVOS

Departamento Cajamarca
Provincia Cutervo
Distrito Cutervo

OCTUBRE
2021

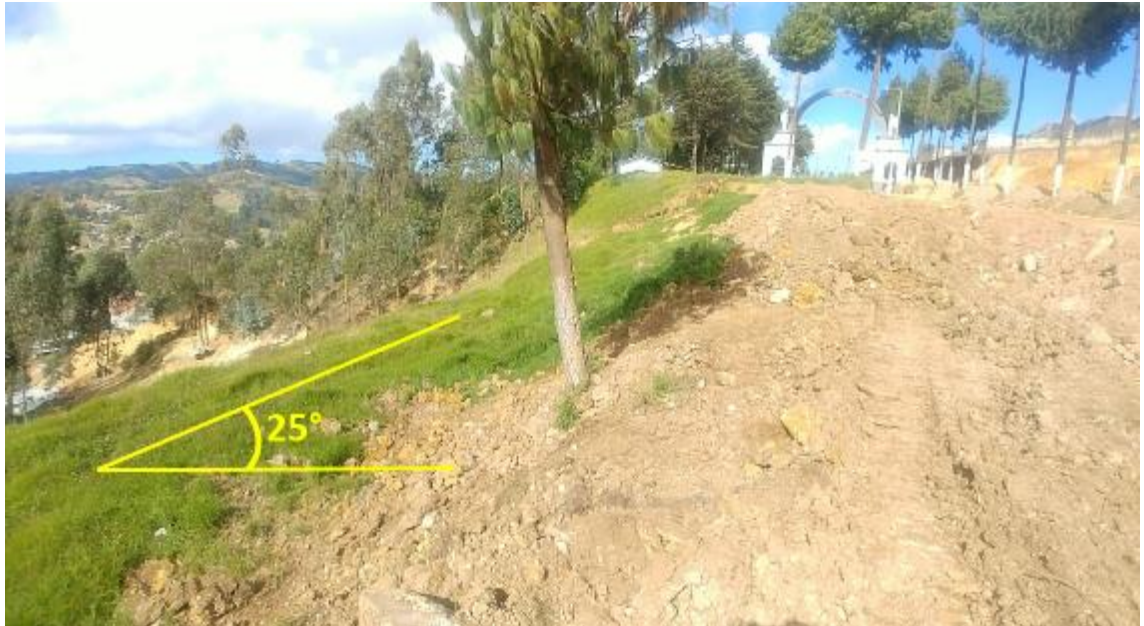
Figura 5. Pendiente promedio del sector evaluado es de 25° , ladera al noroeste del deslizamiento.

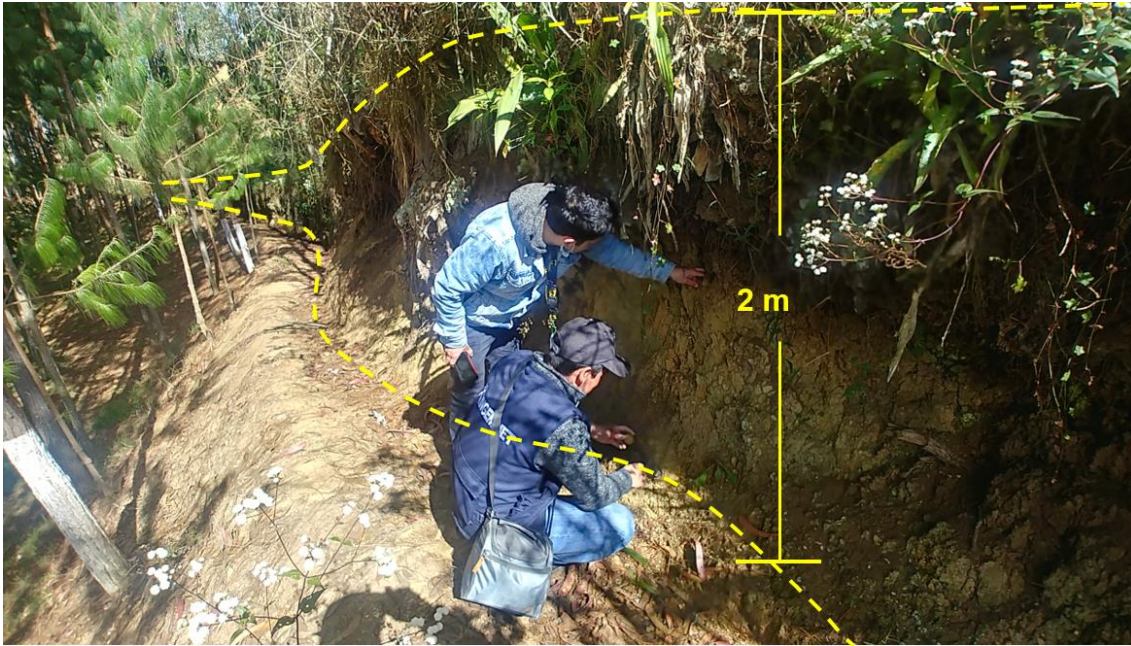
Al noroeste del cementerio privado Camposanto Nuevo Mundo, se identificó el escarpe de un deslizamiento antiguo, indicador de que el sector evaluado es susceptible a movimientos en masa (figura 8 y 9).

Figura 8. Escarpe de deslizamiento antiguo ubicado dentro del Camposanto Nuevo mundo al noroeste del sector Los Olivos

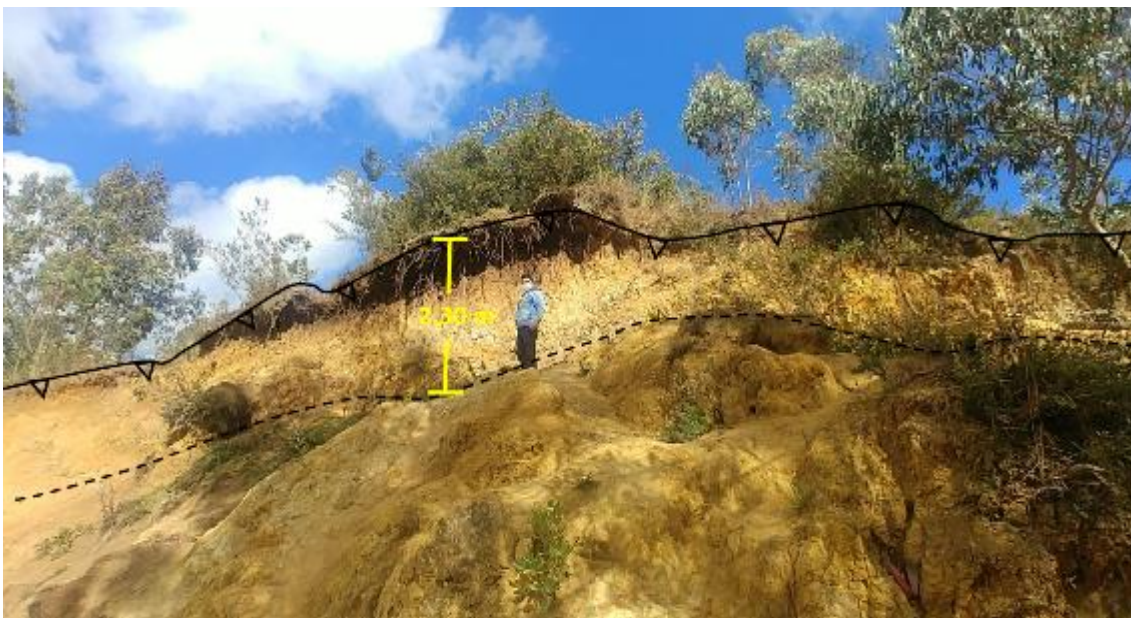
Figura 9. Escarpe de deslizamiento antiguo ubicado al este del sector evaluado, desplazamiento vertical de 2.30 m

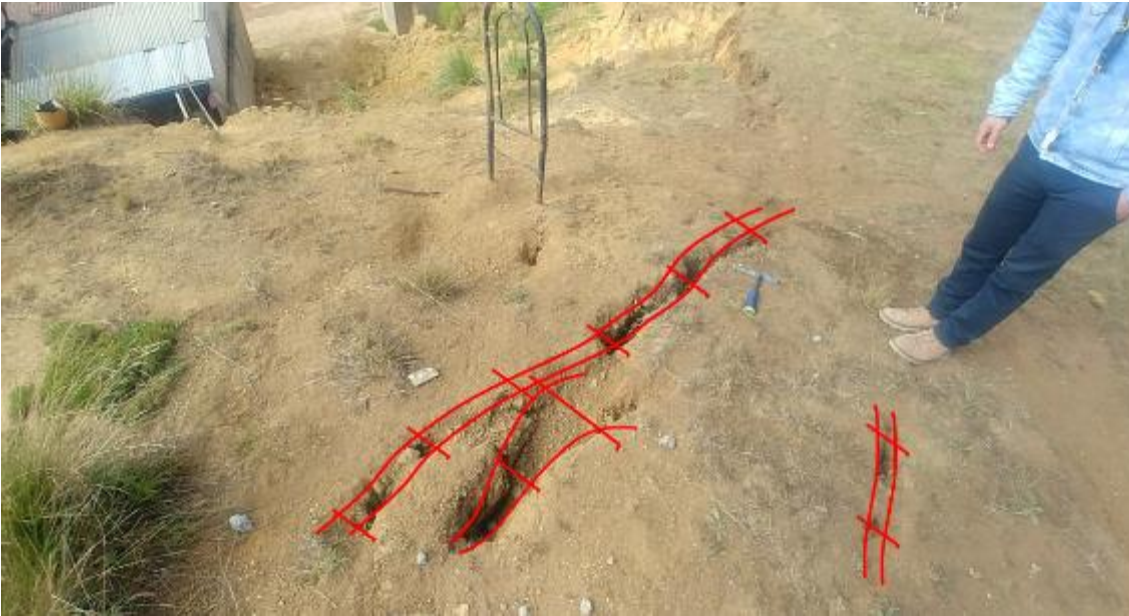
Figura 10. Se pueden apreciar grietas en el cuerpo del deslizamiento sobre viviendas de la carretera a Conday.

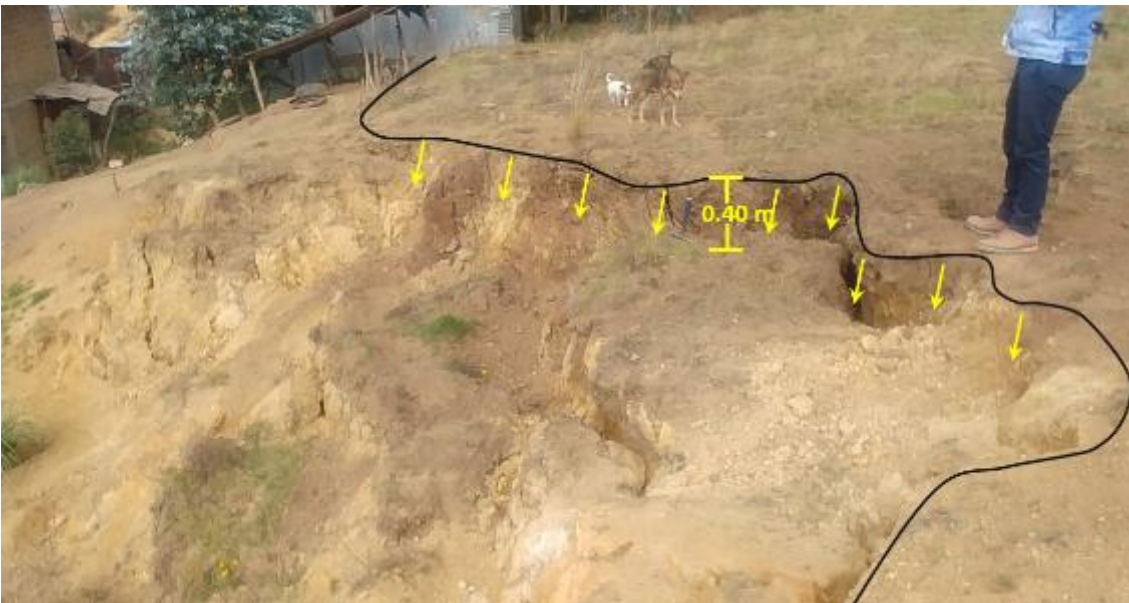
Figura 11. Escarpe secundario con un desplazamiento vertical de 0.40 m.

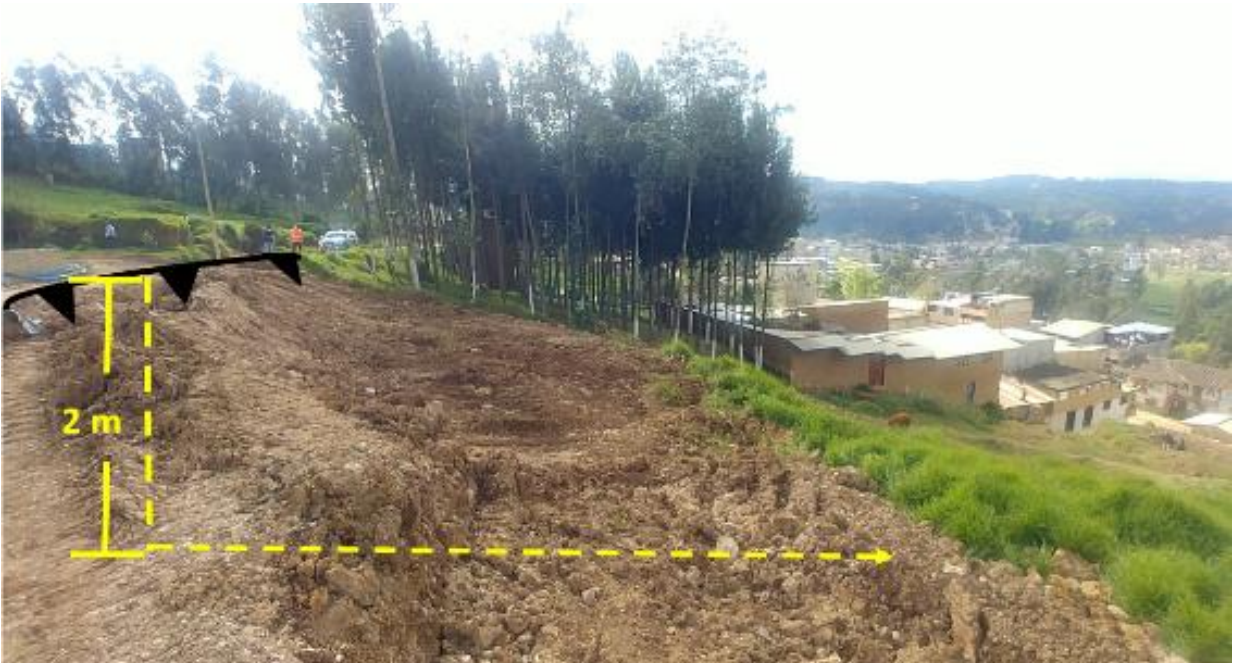
- Estado de actividad: activo
- Estilo de la escarpa: reactivación
- Forma de la escarpa: semicircular.
- Longitud de la escarpa: 61 m.
- Desnivel entre la escarpa y el pie: 80 m.
- Superficie de rotura: Rotacional
- Salto principal o desplazamiento vertical (DV): de 1 a 3 m.
- Desplazamiento horizontal (DH) estimado: 6 m.
- Área de deslizamiento: 2 ha.

Figura 12. Escarpe del deslizamiento reactivado, desplazamiento vertical de aproximadamente de 2 m.

- f. Construir zanjas de coronación en la cabecera del deslizamiento, con la finalidad de captar y conducir las aguas lluvias (escorrentía) hacia cunetas colectoras de agua de escorrentía ubicadas en la Av. Todos Los Santos, para evitar su ingreso a la masa deslizada. Las zanjas de coronación no deben construirse cerca del borde de la escarpa principal del deslizamiento.

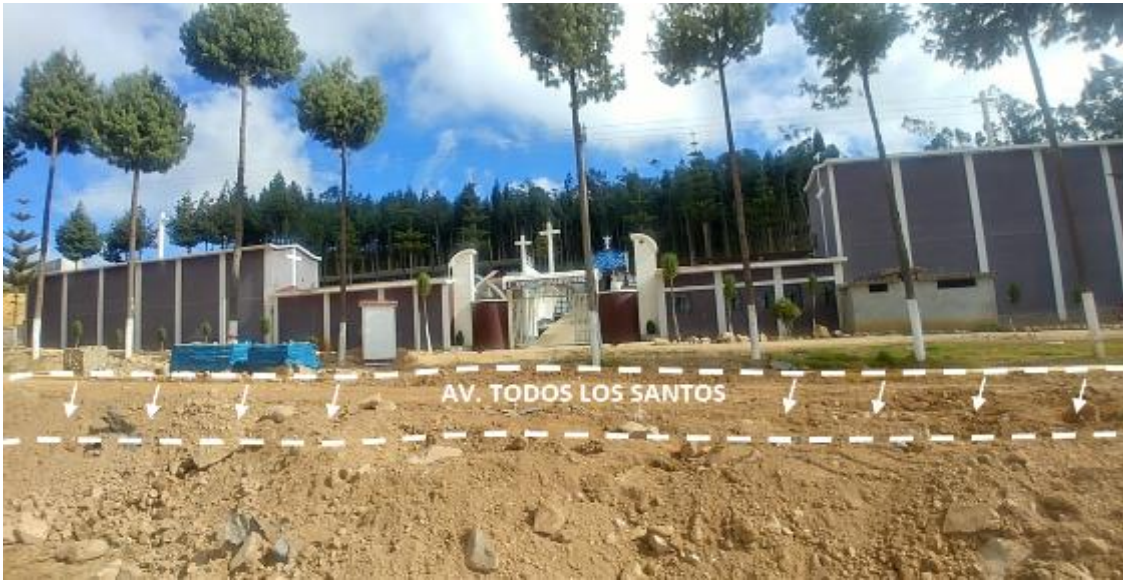
Desplazamiento vertical de la avenida afectando la plataforma vehicular en un tramo de 80 m (figura 12).

Figura 12. Avenida Todos Los Santos, afectado por el escarpe principal del deslizamiento reactivado, vía actualmente rellenada para la circulación de vehículos.

- e. Construir cunetas para la conducción de agua de escorrentía en la Av. Todos Los Santos para evitar que las aguas discurran hacia el talud de corte y sature el terreno.

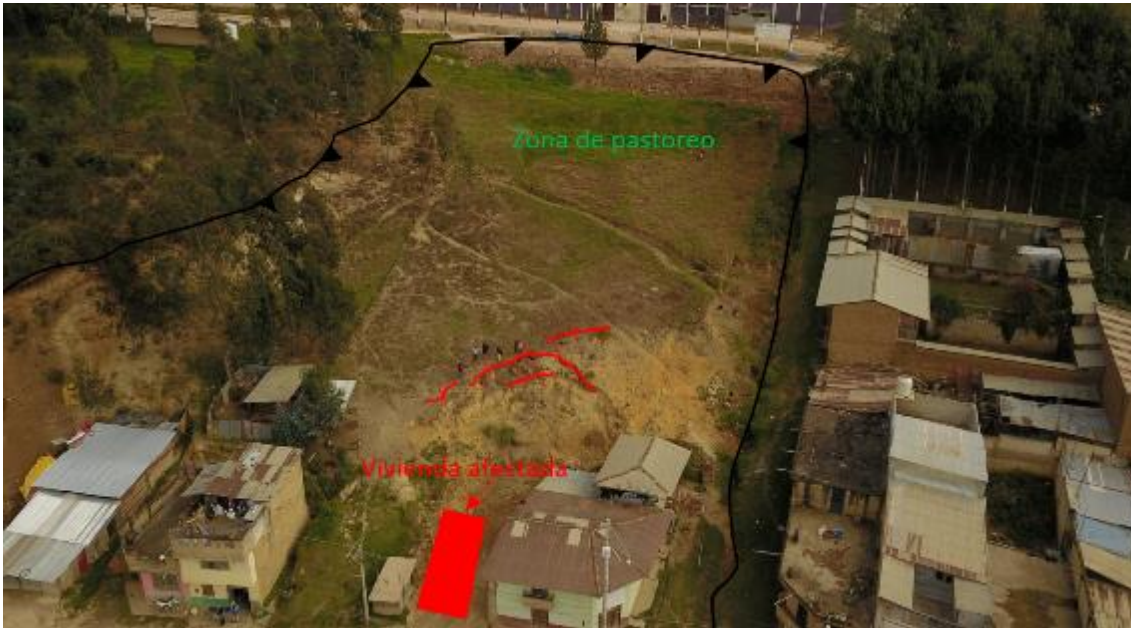
El deslizamiento activo afecta principalmente 0.5 ha de zona destinada para pastoreo de ganado ovino y vacuno, el área tiene escasa cobertura vegetal, y se identificó escarpes secundarios y agrietamientos, dejando el terreno no apto para su uso actual (figura 13).

Figura 13. Puede observarse el área de pastoreo afectada por el deslizamiento, presentando grietas que pueden afectar a las personas y animales que transiten por el sector.

- b. En la masa deslizada y áreas aledañas, evitar la implementación de cultivos agrícolas, así como el riego por inundación; además, se debe reforestar con especies nativas para evitar en las laderas el proceso acelerado de erosión.

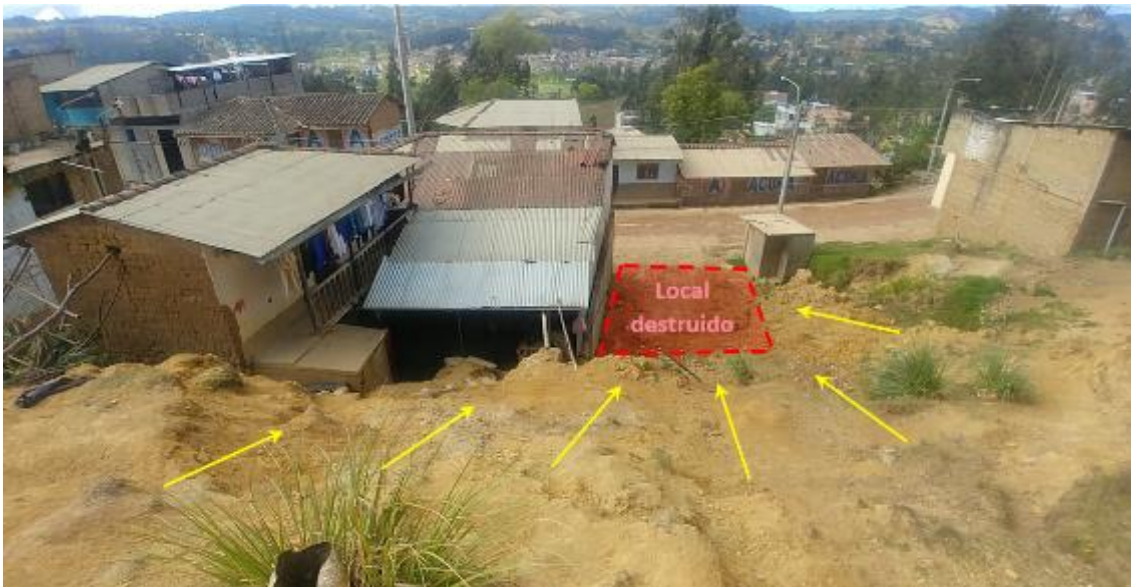
Lavadero de vehículos quedó sepultado por material deslizado, quedando totalmente destruido. (figura 14).

Figura 14. Se puede apreciar que el movimiento del material destruyó un local utilizado como lavadero de vehículos y está muy próximo a una vivienda, que podría ser afectada.

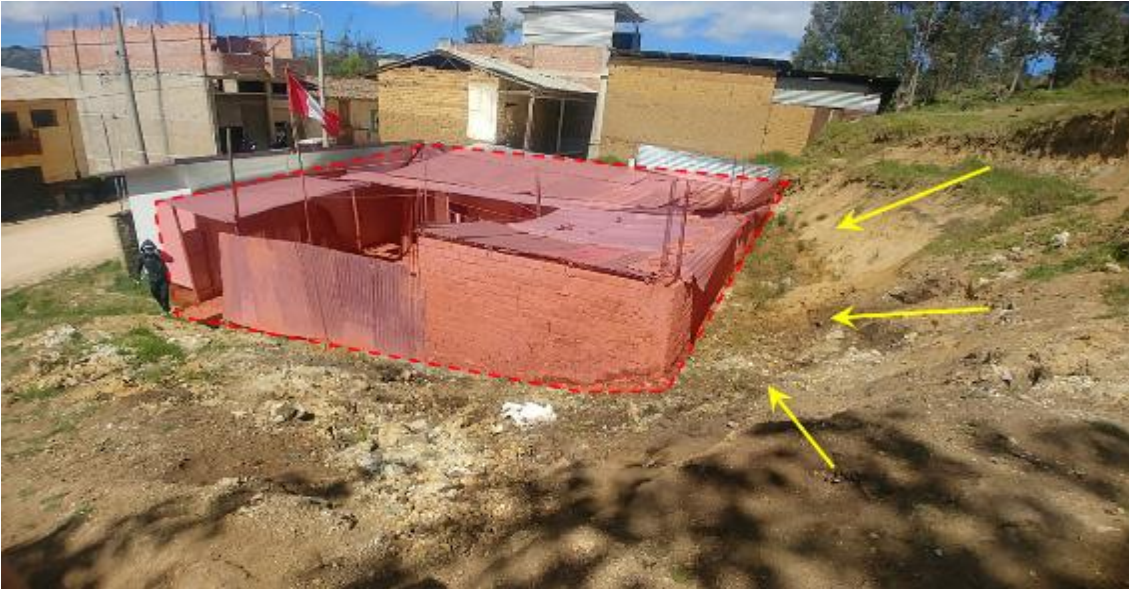
Vivienda destruida en el jirón 15 de Agosto a consecuencia del empuje de la masa deslizada. INDECI asignó un módulo temporal a los pobladores afectados (figura 15).

Figura 15. Se puede apreciar la vivienda que fue destruida a consecuencia del desplazamiento del material, que llegó hasta la avenida 15 de Agosto.

- c. Reubicar las viviendas afectadas por el deslizamiento a un área segura.
- d. Realizar trabajos de estabilización del talud en el deslizamiento identificado, a través de la construcción de banquetas.
