DIRECCIÓN DE GEOLOGÍA AMBIENTAL Y RIESGO GEOLÓGICO

Informe Técnico N° A7182

EVALUACIÓN DE PELIGROS GEOLÓGICOS POR MOVIMIENTOS EN MASA EN LA LOCALIDAD DE PAUCA

Departamento Huánuco
Provincia Huacaybamba
Distrito Canchabamba

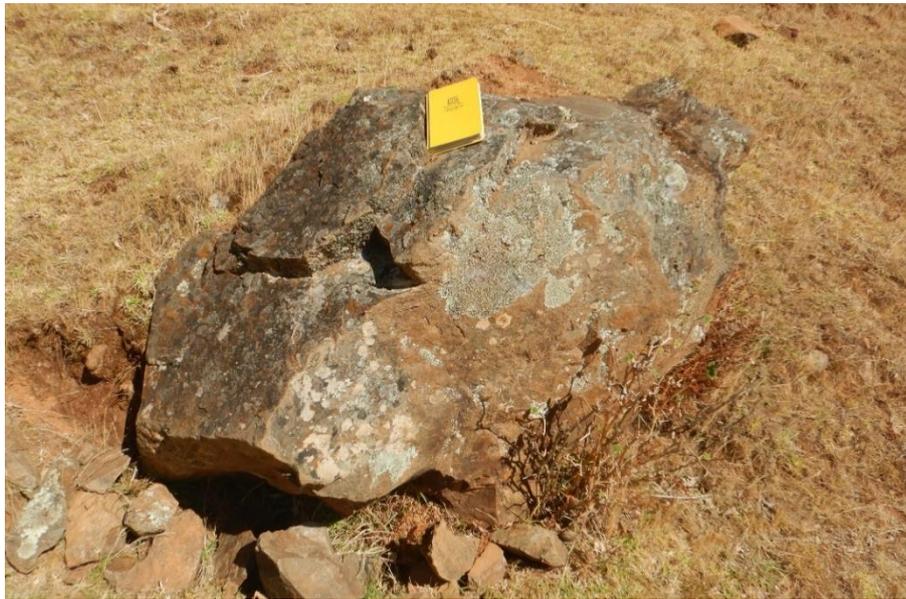
Fotografía 1. Sustrato rocoso conformado por esquistos color gris del complejo del Marañón. Estas rocas se presentan medianamente fracturas y altamente meteorizadas.

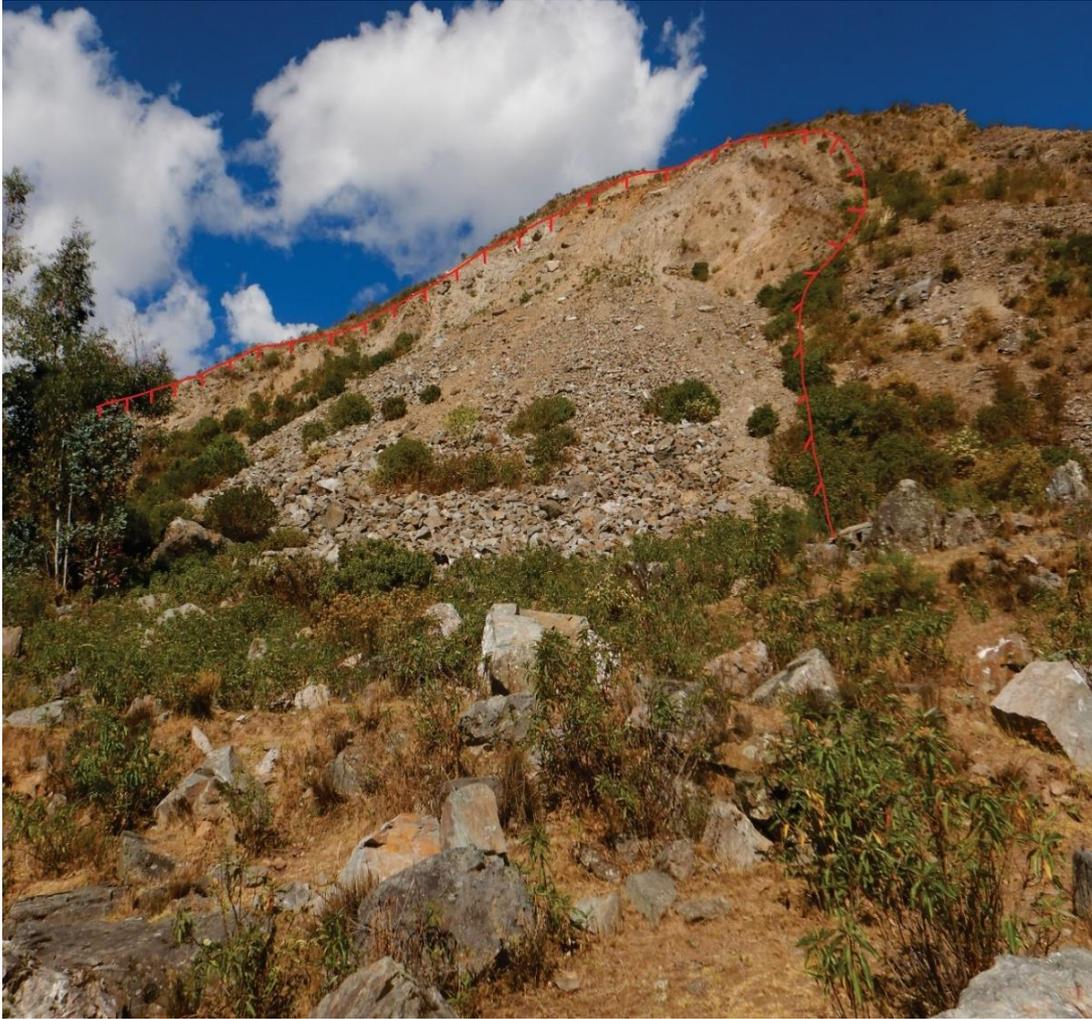
Los trabajos de campo permitieron identificar bloques de roca de hasta 1.7 m, ubicados entre la zona del derrumbe y las viviendas del sector de Pauca, asentadas a tan solo 300 m del pie del derrumbe (figura 14). Esta característica, hace que otras 07 viviendas más, se encuentren en riesgo.

Figura 11. Vista del derrumbe, ubicado al este del sector Pauca. Desde este punto rodó un bloque de roca que generó el colapso de una vivienda.

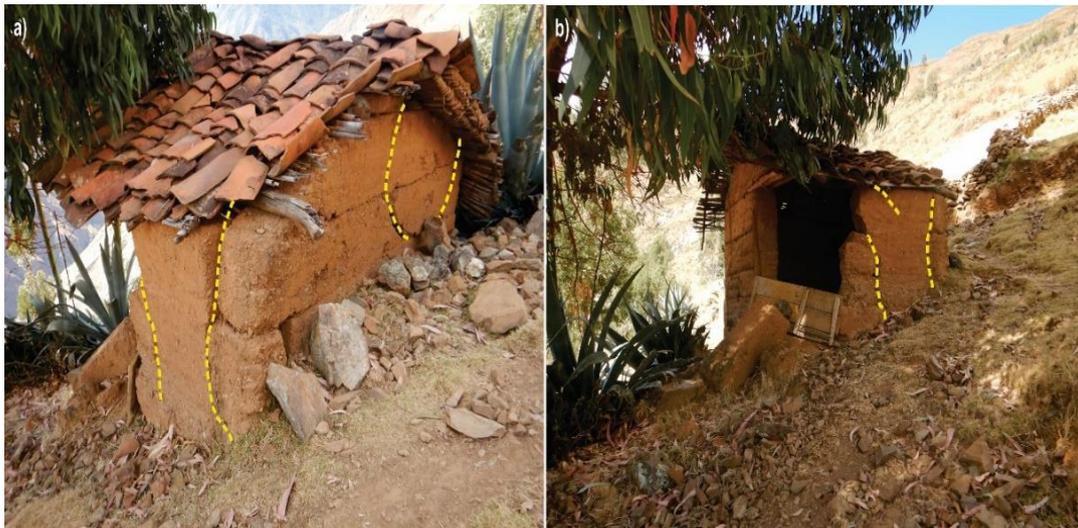
Figura 12. Se observa el servicio higiénico afectado, el cual presenta agrietamientos en dos caras. (grietas delimitadas con líneas punteadas de color amarillo).

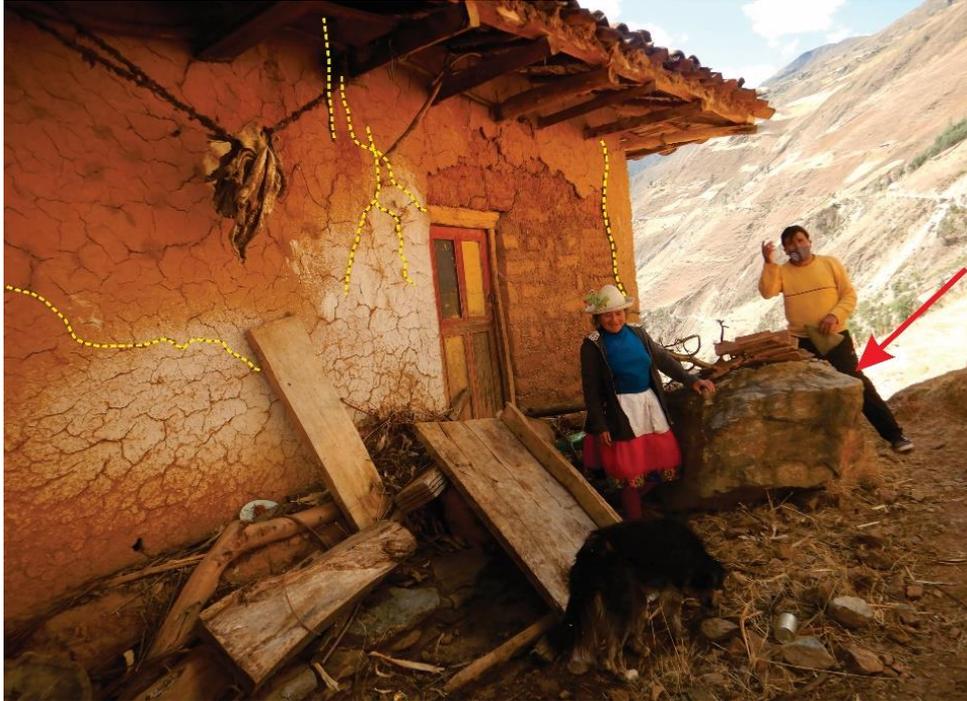
Figura 13. Vista del bloque de roca de 1.5 m de diámetro, que generó el colapso parcial de la vivienda.

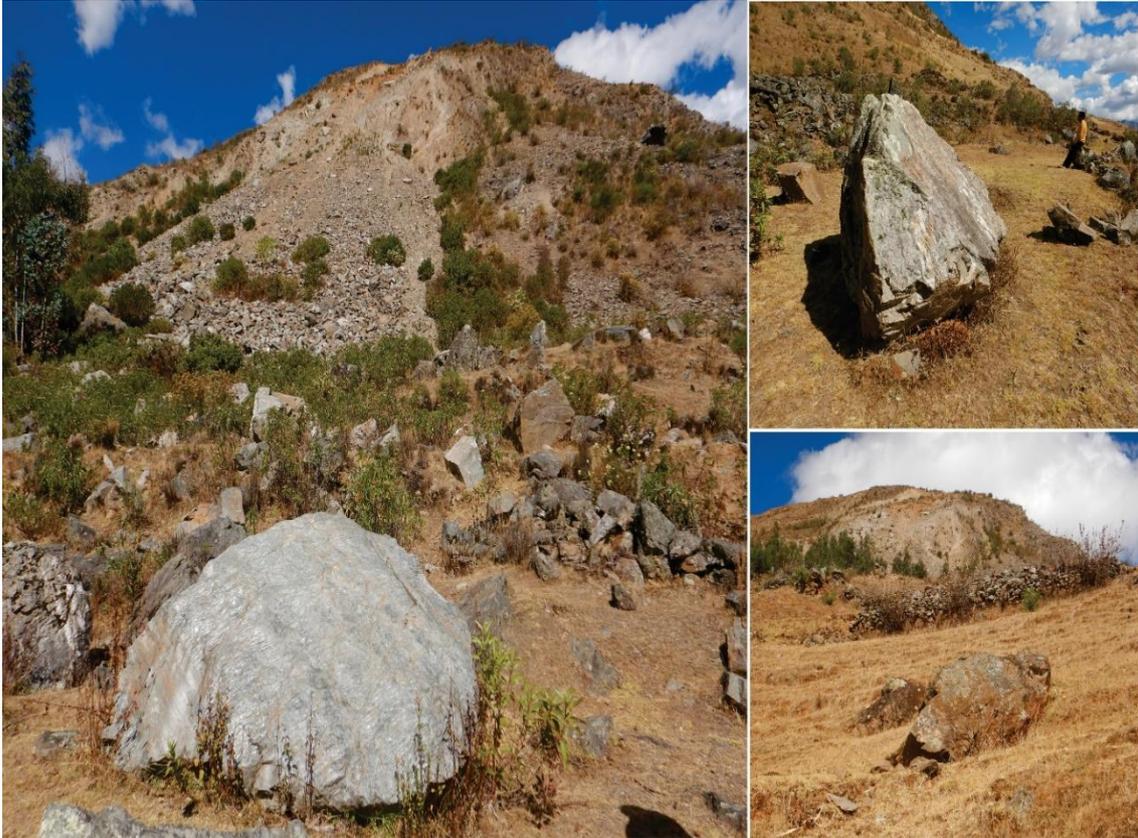
- Estado de la actividad del movimiento: Activo.
- Tipo de rotura: Vuelco.
- Zona de arranque: Ladera.
- Forma de zona de arranque: Irregular, discontinua.
- Características del depósito: Bloques aislados.
- Alcance máximo 185 metros.
- Tamaño de bloques: 0.50 a 1.7 m de longitud.
- Bloques aislados que varían entre 0.50 a 1.4 metros.
- Arranque: Talud rocoso fracturado compuesto principalmente de rocas metamórficas

- Pendiente fuerte (15° a 25°) a muy fuerte (25° a 45°).
- Configuración geomorfológica del área (montaña en roca metamórfica)
- Litología conformada por esquistos y gneis, medianamente fracturadas y altamente meteorizadas.

- Inadecuado y/o deficiente alcantarillado y desagüe.

Figura 14. Vista de los bloques rodados, los cuales se encuentran en parte de la ladera, las mismas que están en dirección de caída hacia diez viviendas del sector Pauca.

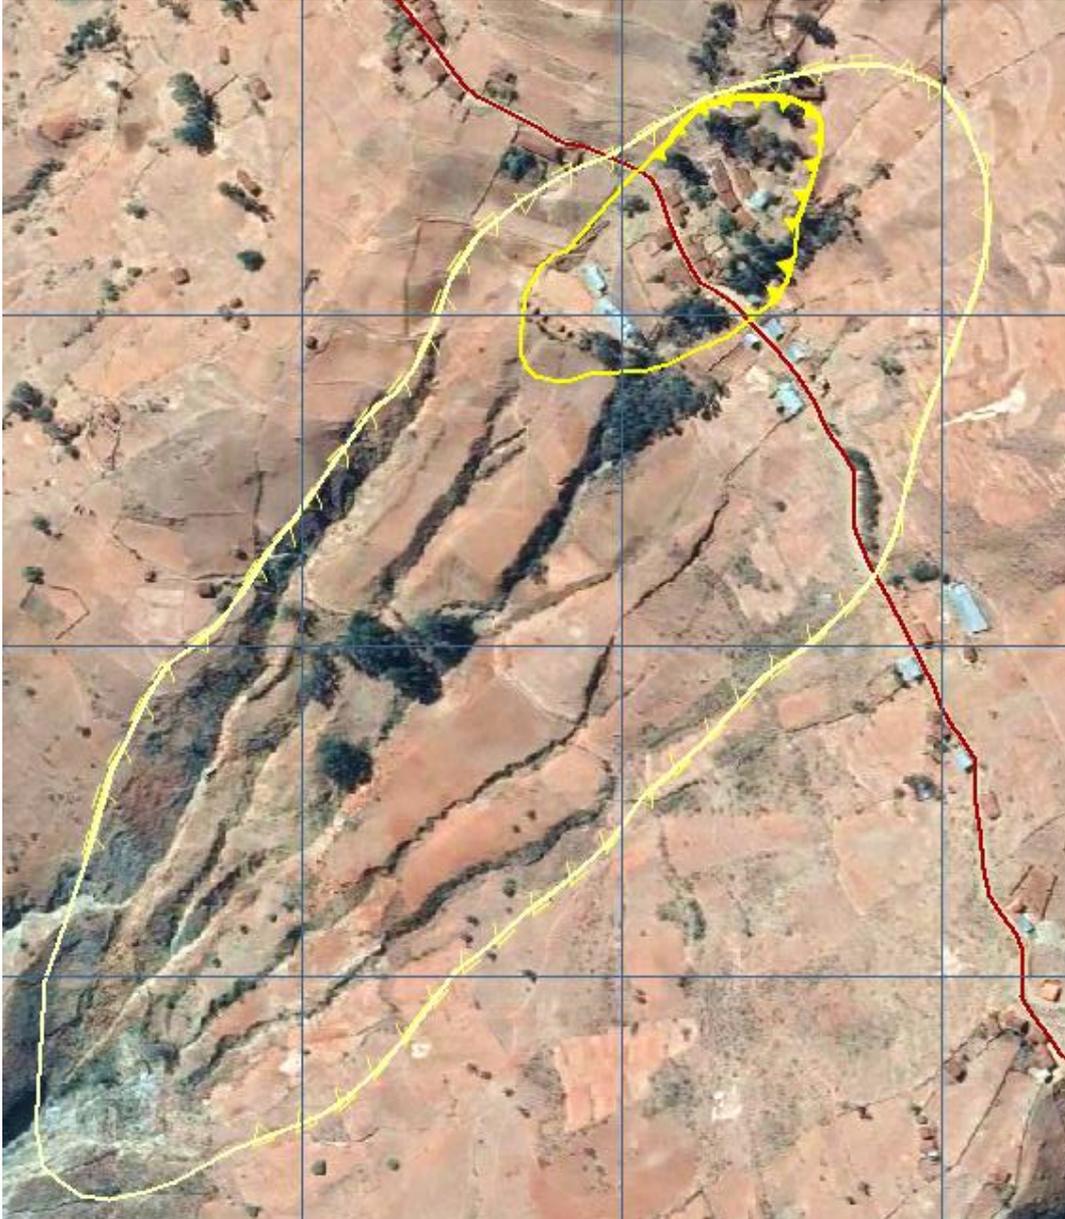
Se identificó un deslizamiento rotacional antiguo y otro en proceso de reactivación, se ubica en las siguientes entre las coordenadas UTM WGS-84: 9020858 N, 264123 E, con una altitud de 3088 m s.n.m (figura 15).

Figura 15. Imagen de Google Earth, donde se puede visualizar el deslizamiento antiguo (delimitado de color amarillo claro), así como como la reactivación (delimitado con amarillo oscuro).

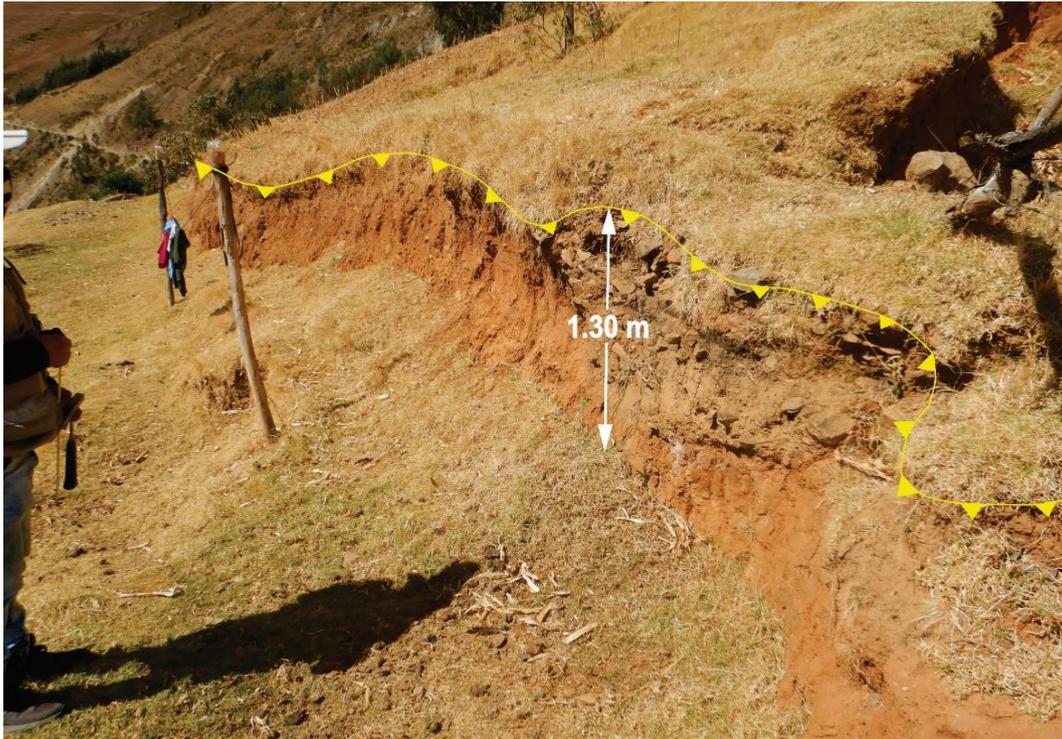
El deslizamiento reactivado tiene una longitud de escarpa de 40 m, con un salto de 0.15 cm a 1.30 m (figura 16 y 17), una distancia entre la escarpa y el pie del deslizamiento de 299 m y un área aproximada de 28742,1942 m².

Figura 16. Vista con dirección noreste, donde se observa salto de escarpa de hasta 1.30 m. y una longitud de 4m.

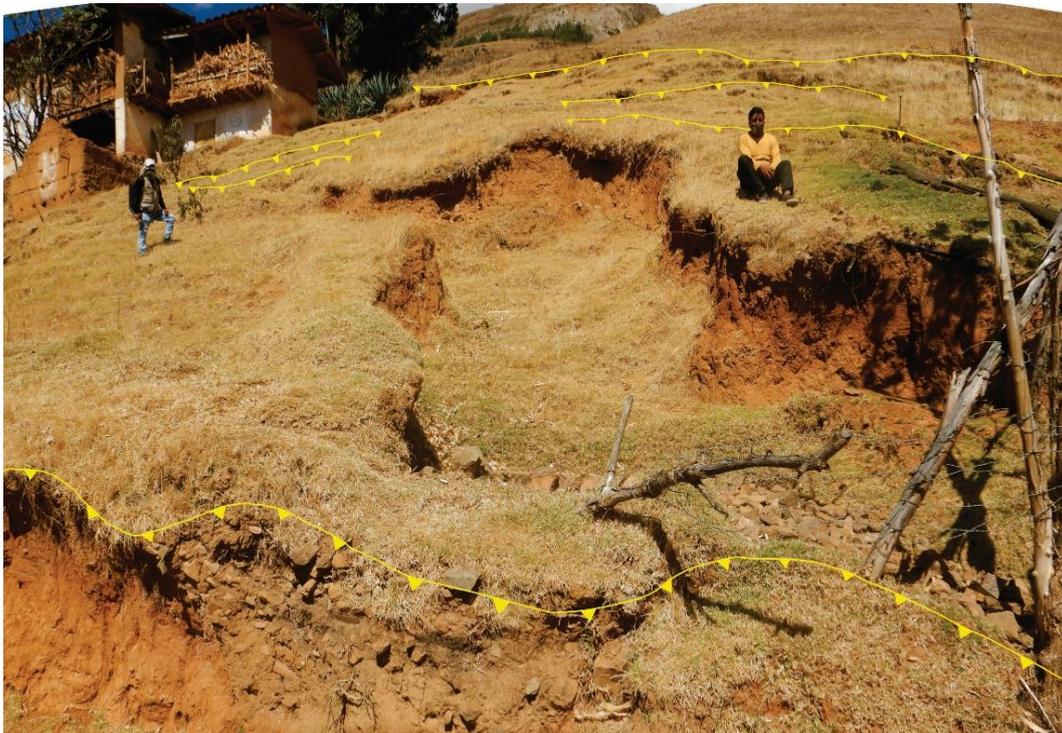
Figura 17. Se observa saltos continuos con longitudes de hasta 4.5 m, la cuales se encuentran en la margen izquierda de la vivienda destruida; la misma que se ubican en las coordenadas UTM 9021164 N, 264309 E a una altitud de 3073 m s.n.m.

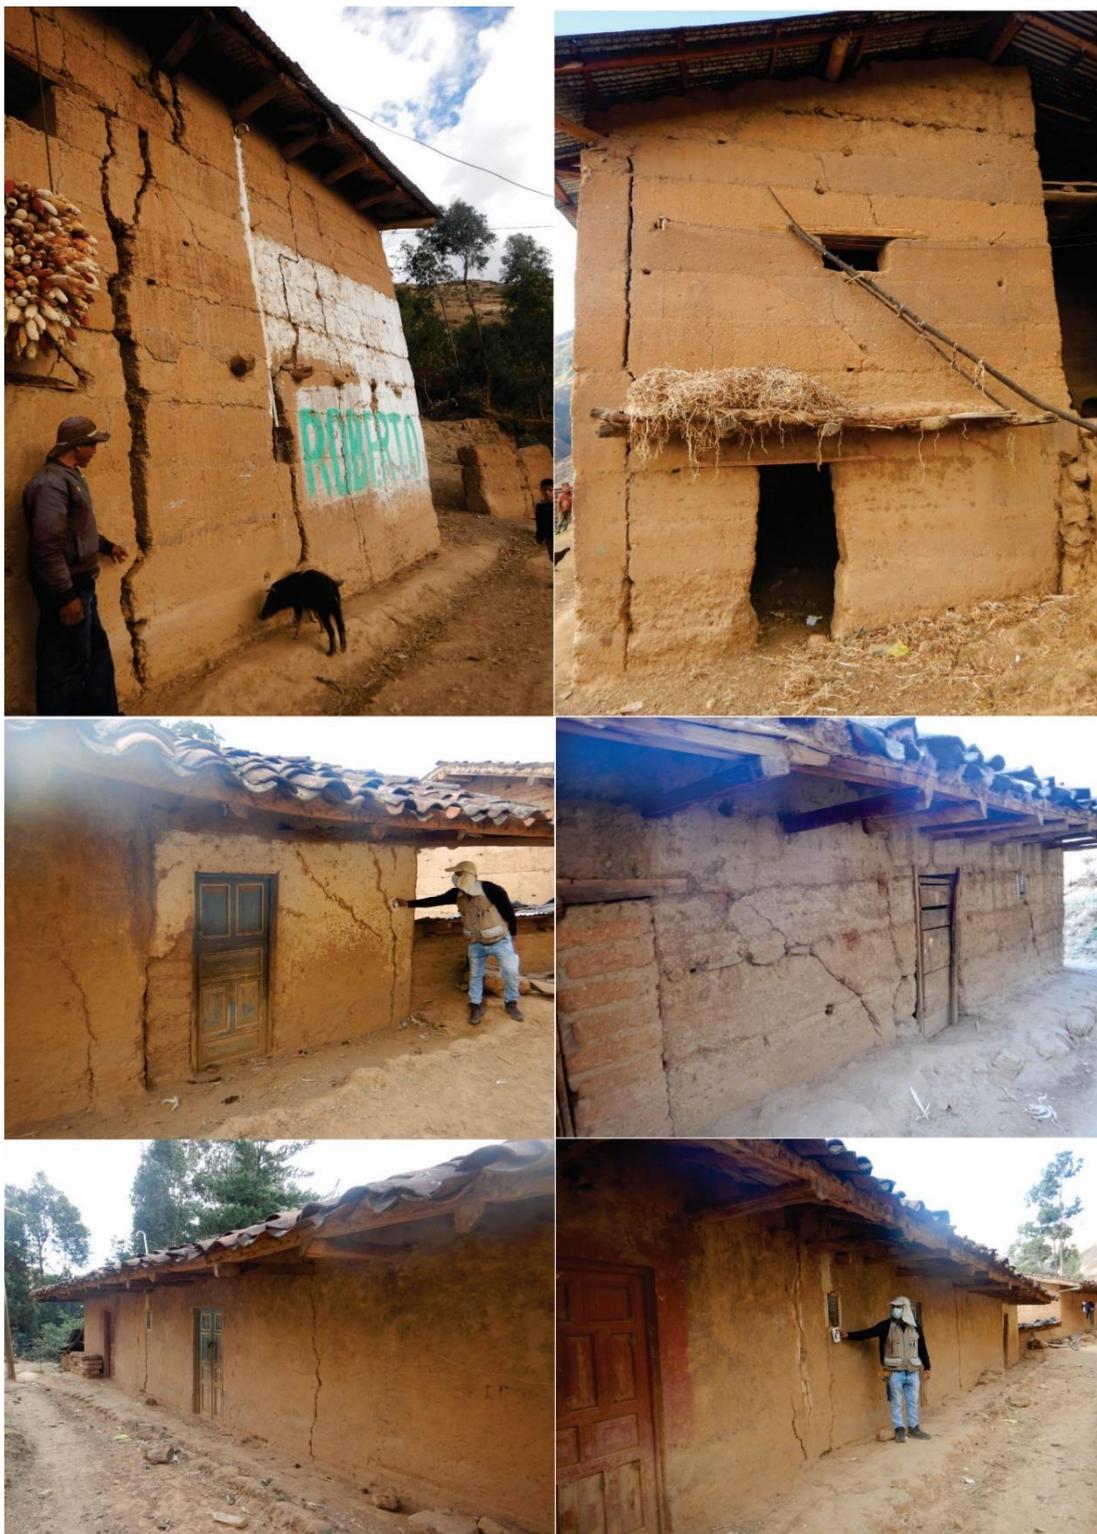
El evento se manifiesta con la ocurrencia de agrietamientos en las paredes de adobe de las viviendas, asentadas en el cuerpo del deslizamiento, las mismas que tienen aberturas entre 0.05 a 0.20 cm y longitudes de 0.50 a 4 m, (figura 18). De la misma manera se puede apreciar la presencia irregular del terreno y la trocha carrozable, adyacentes al evento en un tramo de 85 m (figura 19).

Figura 18. Vista donde se aprecia agrietamientos en paredes de adobe de las viviendas localizadas dentro del cuerpo desplazado, cabe mencionar que estas grietas tienen aberturas de hasta 0.20 cm, profundidad de 0.20 m y con longitudes de hasta 4 m, algunas viviendas sellaron dichas grietas; per esta volvió a generarse.

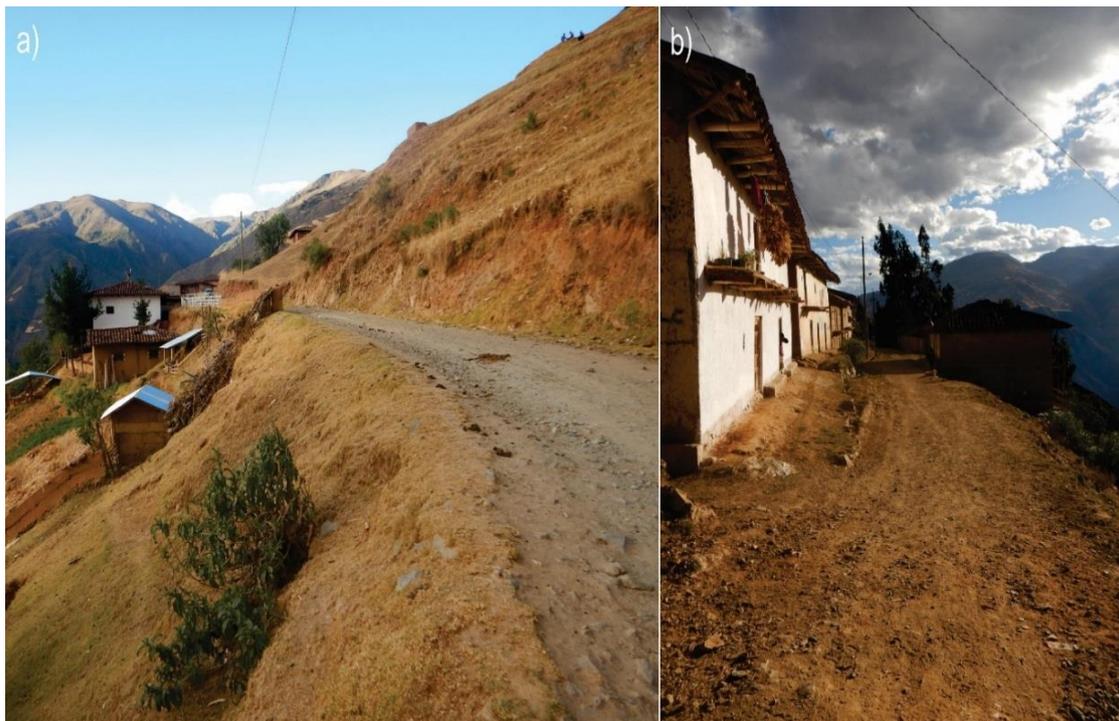
Figura 19. Vista donde se puede observar la trocha carrozable: a) vista con dirección al oeste donde se observa que la trocha no tuvo variación alguna, b) vista al este, donde se generó el asentamiento de 0.70 a 1 m y empuje de la trocha, según información de los pobladores, fue refaccionada.

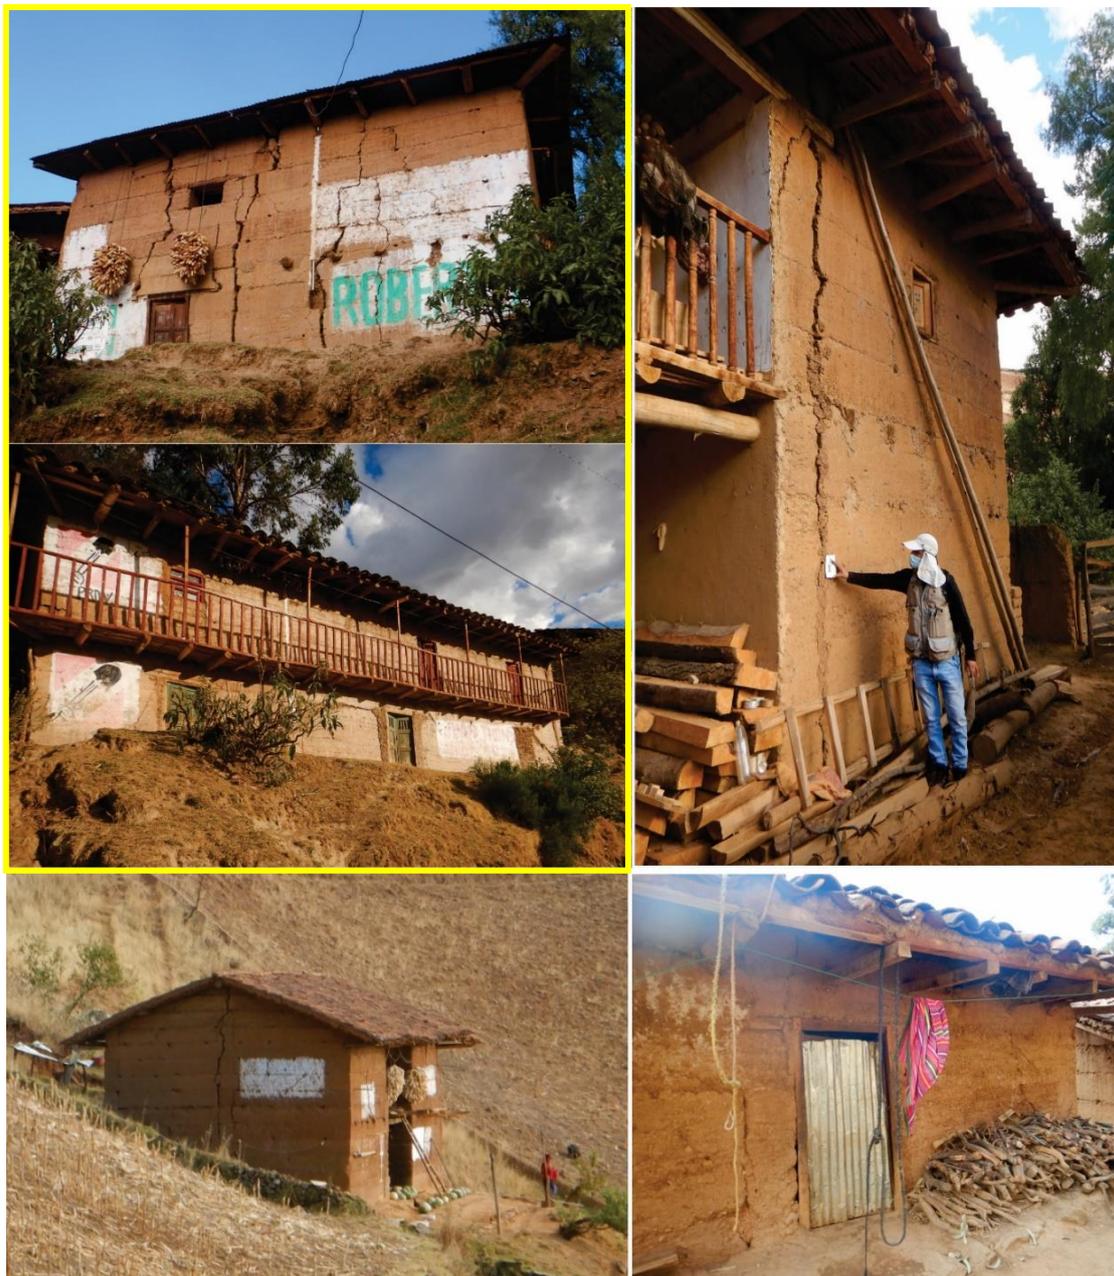
Actualmente dos de esas viviendas (puntos de control 343 y 348) se encuentran deshabitadas por medida de seguridad; debido a la presencia de agrietamientos en las paredes y suelo con aberturas de hasta 0.20 cm (figura 20).

Figura 20. Estado actual de algunas viviendas, de las cuales dos se encuentra deshabitados como medida de seguridad (delimitado con una línea de color amarillo).

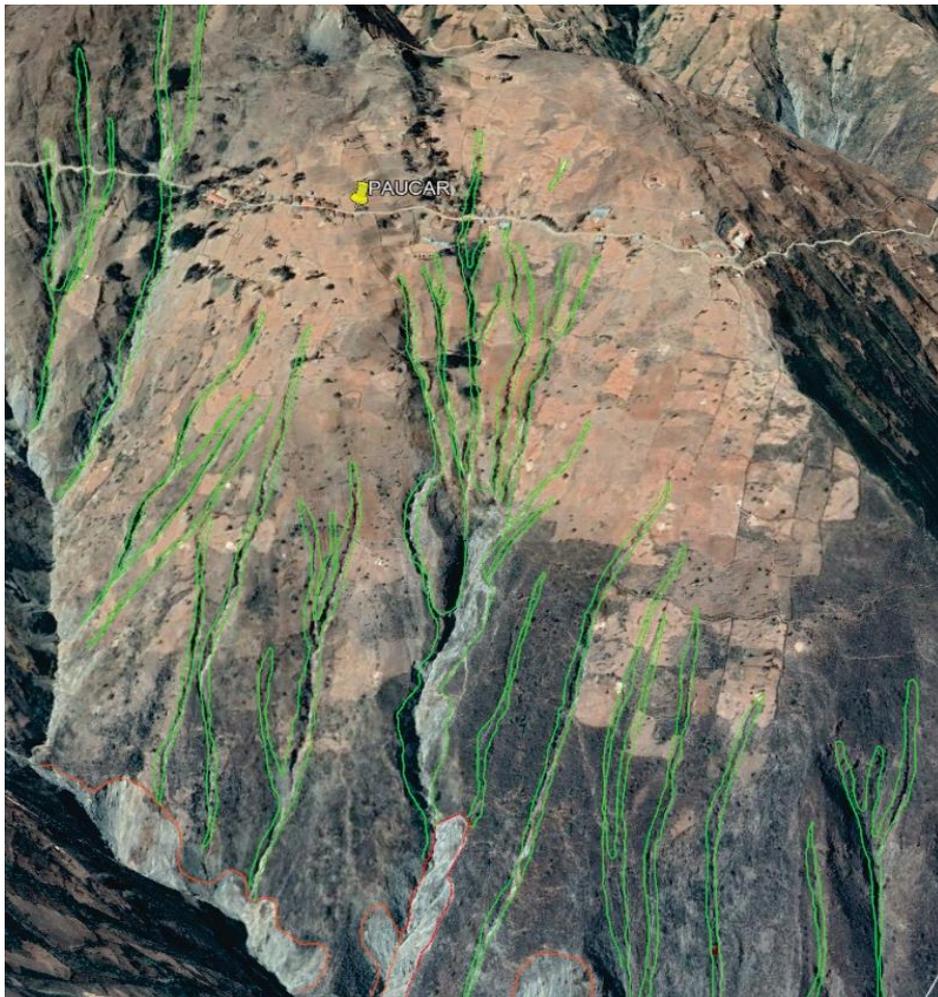
- Tipo: Cárcavas
- Estado evolutivo: Maduro/inicial
- Longitudes: de 100 m. a más
- Profundidad: 0.40 cm, 10 m a más
- Uso de terreno: área rural y cultivos
- La pendiente varía entre fuerte (15° a 25°) a muy fuerte (25° a 45°).

Figura 21. Imagen Google Earth de octubre del 2020, en la que se delimitó la erosión de laderas (cárcavas), (delimitados con líneas de color verde); próximos a las viviendas del sector Pauca y alrededores.
