ASUNTO: REMITO FICHAS TECNICAS REFERENCIALES DE IDENTIFICACION DE PUNTOS CRITICOS EN EL MARCO DEL DS 027-2021-PCM - VISADAS POR LA MUNICIPALIDAD PROVINCIAL DE CONDORCANQUI.

FICHA TECNICA REFERENCIAL DE IDENTIFICACION DE PUNTO CRITICO DEL SECTOR SAN JOSE DE JAPAIME, DISTRITO NIEVA, PROVINCIA CONDOCANQUI, DEPARTAMENTO AMAZONAS

FICHA TECNICA REFERENCIAL DE IDENTIFICACION DE PUNTO CRÍTICO DEL C.P NUEVO SEASME, DISTRITO DE NIEVA, PROVINCIA DE CONDORCANQUI, DEPARTAMENTO DE AMAZONAS

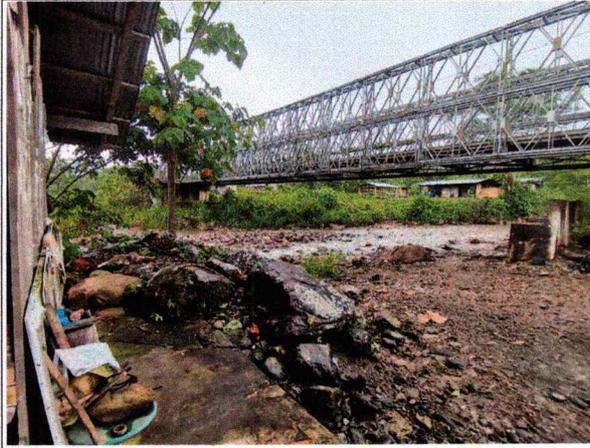
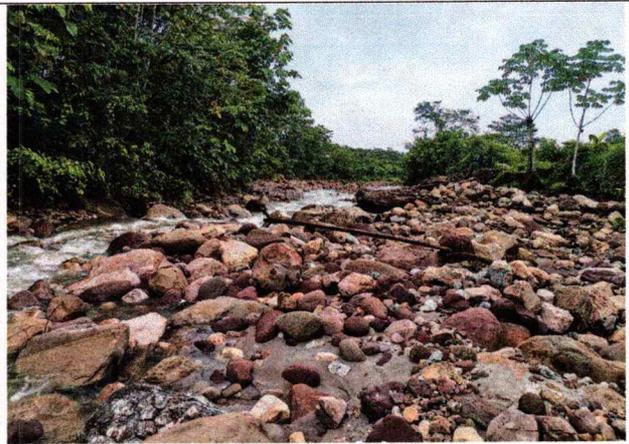
En la columna de fotografías se observa el puente carrozable de la Vía Bagua-Nieva y las viviendas que se encuentran en ambas márgenes de la quebrada Japaima, en la fecha se observa un bajo caudal pero el cual se incrementa al producirse precipitaciones en la parte alta.

Realizar la limpieza y descolmatación del cauce de la quebrada y la eliminación de material excedente.

Construcción de defensa ribereña con enrocado en ambas margenes de la quebrada Japaimé en una longitud de 320 metros

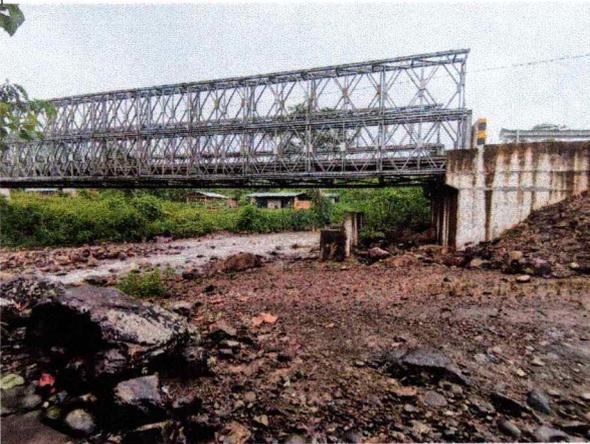
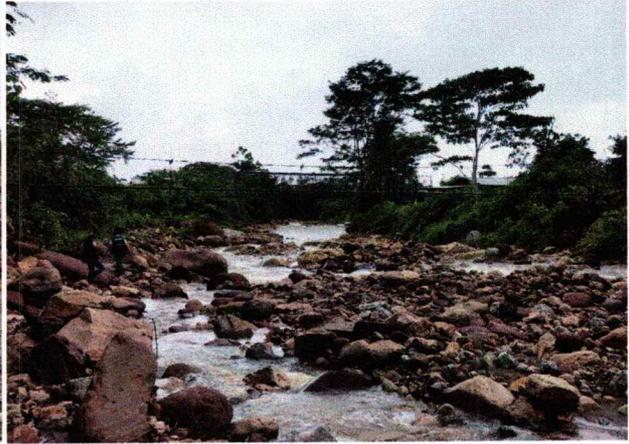
En esta columna se observa el cauce de la quebrada Japaima el cual se encuentra colmatado con piedras de diferente diámetro, así mismo se puede apreciar el pase aéreo de la línea de conducción de agua potable para los pobladores ubicados en la margen derecha de la quebrada.

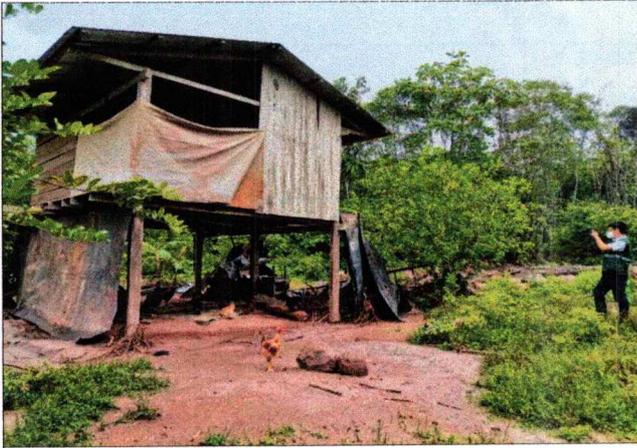
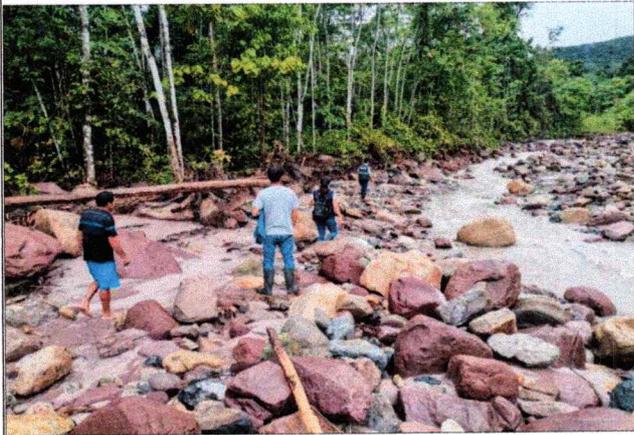
En la columna de fotografías se observa primero: Una vivienda afectada por la salida de la quebrada en la margen derecha en la segunda imagen se ve la colmatación del cauce de la quebrada con piedras de diferente diámetro

Realizar la limpieza y descolmatación del cauce de la quebrada en un ancho de 20 metros y la eliminación de material excedente.

Construcción de defensa ribereña con enrocado en una longitud de 430 metros en la margen derecha de la quebrada Seasme

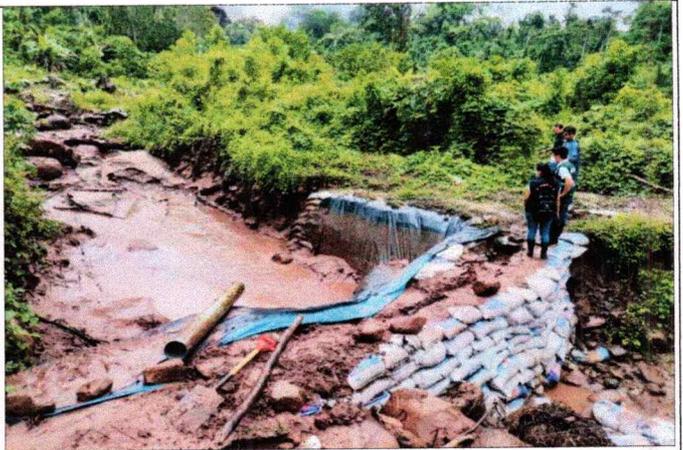
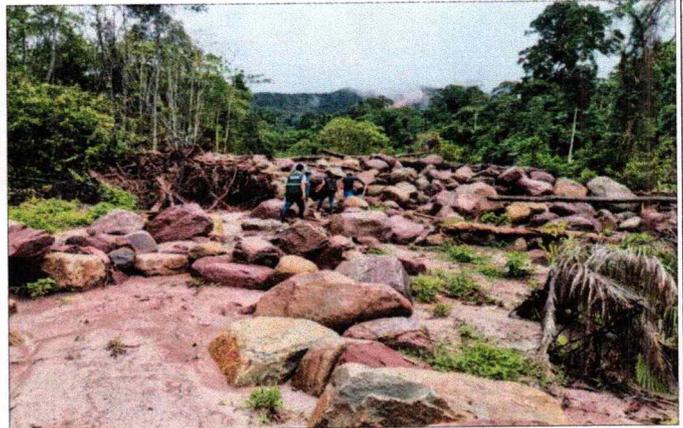
En la columna de fotografías se observa primero: se aprecia una captación de agua de uso poblacional que fue afectada por el incremento de caudal y desborde de la quebrada; segundo: se aprecia la obstaculización del cauce por piedras de diferente diámetro lo que origina el desvío de las aguas, principalmente hacia la margen derecha.
