INSPECCIÓN GEODINÁMICA EN EL DISTRITO DE SUYO (Provincia de Ayabaca - Región Piura)

Informe Técnico N°027-2021/IGP CIENCIAS DE LA TIERRA SÓLIDA

Inspección Geodinámica en el distrito de Suyo (Provincia de Ayabaca - Región Piura)

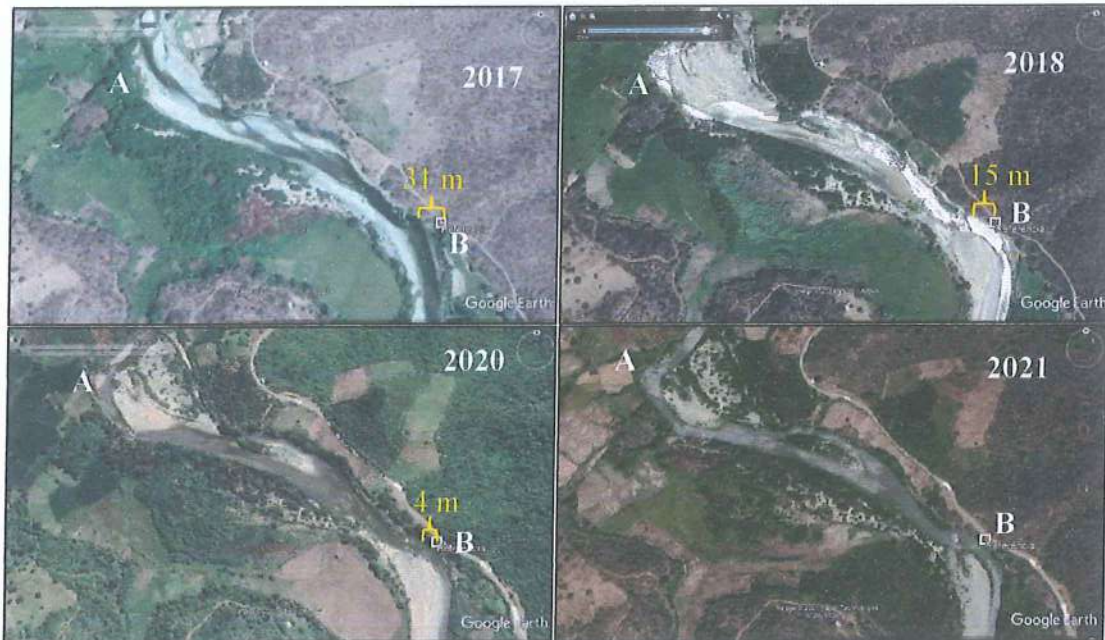
Erosión fluvial: En épocas de precipitación pluvial intensa, se genera la erosión de los suelos que se ubican en el margen derecho del río, en un tramo de 250 m. Entre los efectos secundarios se han producido derrumbes en el talud y colapso parcial de la vía afirmada, ver Figuras 03, 04 y 05. Para mayor información, ver el Plano P-02 adjunto al presente informe.

Figura 3.- Erosión fluvial e inundaciones en ambos márgenes del río Quiroz. (B): afectando el Km 23 de la vía San Joaquín – Paimas desde el año 2017 y (A): afecta zonas agrícolas (Geogle Earth, 2021)

- En las inmediaciones del Km 23 de la vía San Joaquín – Paimas se sugiere implementar una defensa ribereña de 360 m de longitud para minimizar los efectos de la erosión fluvial sobre la vía de acceso.

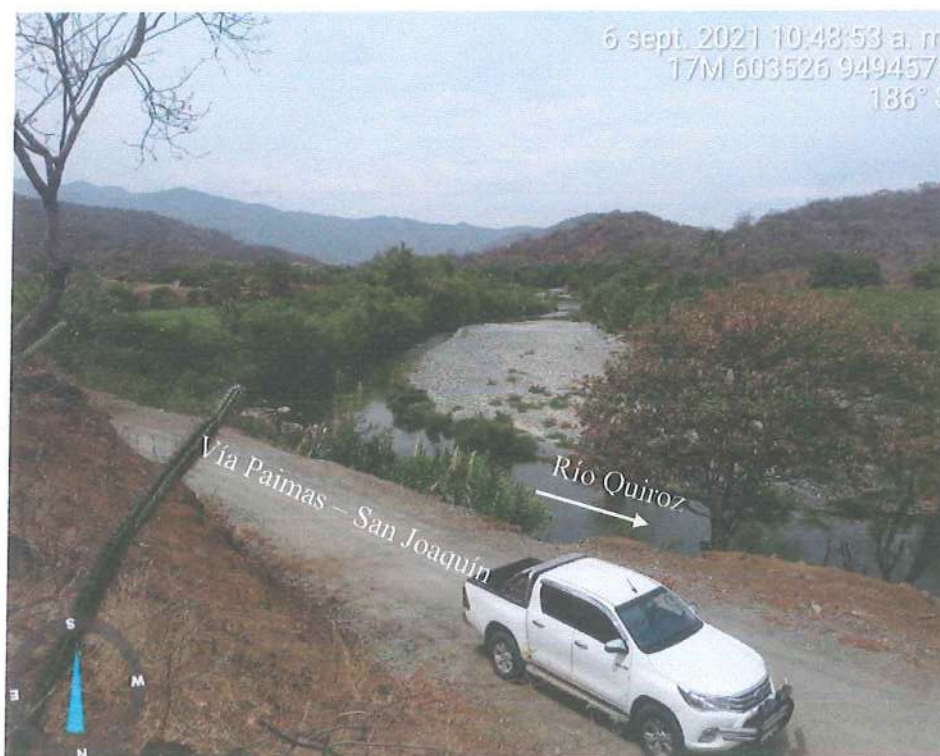
Figura 4.- Erosión fluvial en el Km 23 de la vía San Joaquín – Paimas. El flujo de agua ha desestabilizado el talud sobre el cual se asienta la vía afirmada

- En el Km 23 de la vía San Joaquín – Paimas, contiguo al margen derecho del río Quiroz, se ha identificado un tramo de 250 m de longitud afectado por eventos de erosión fluvial durante el incremento del caudal en épocas de máximas avenidas.

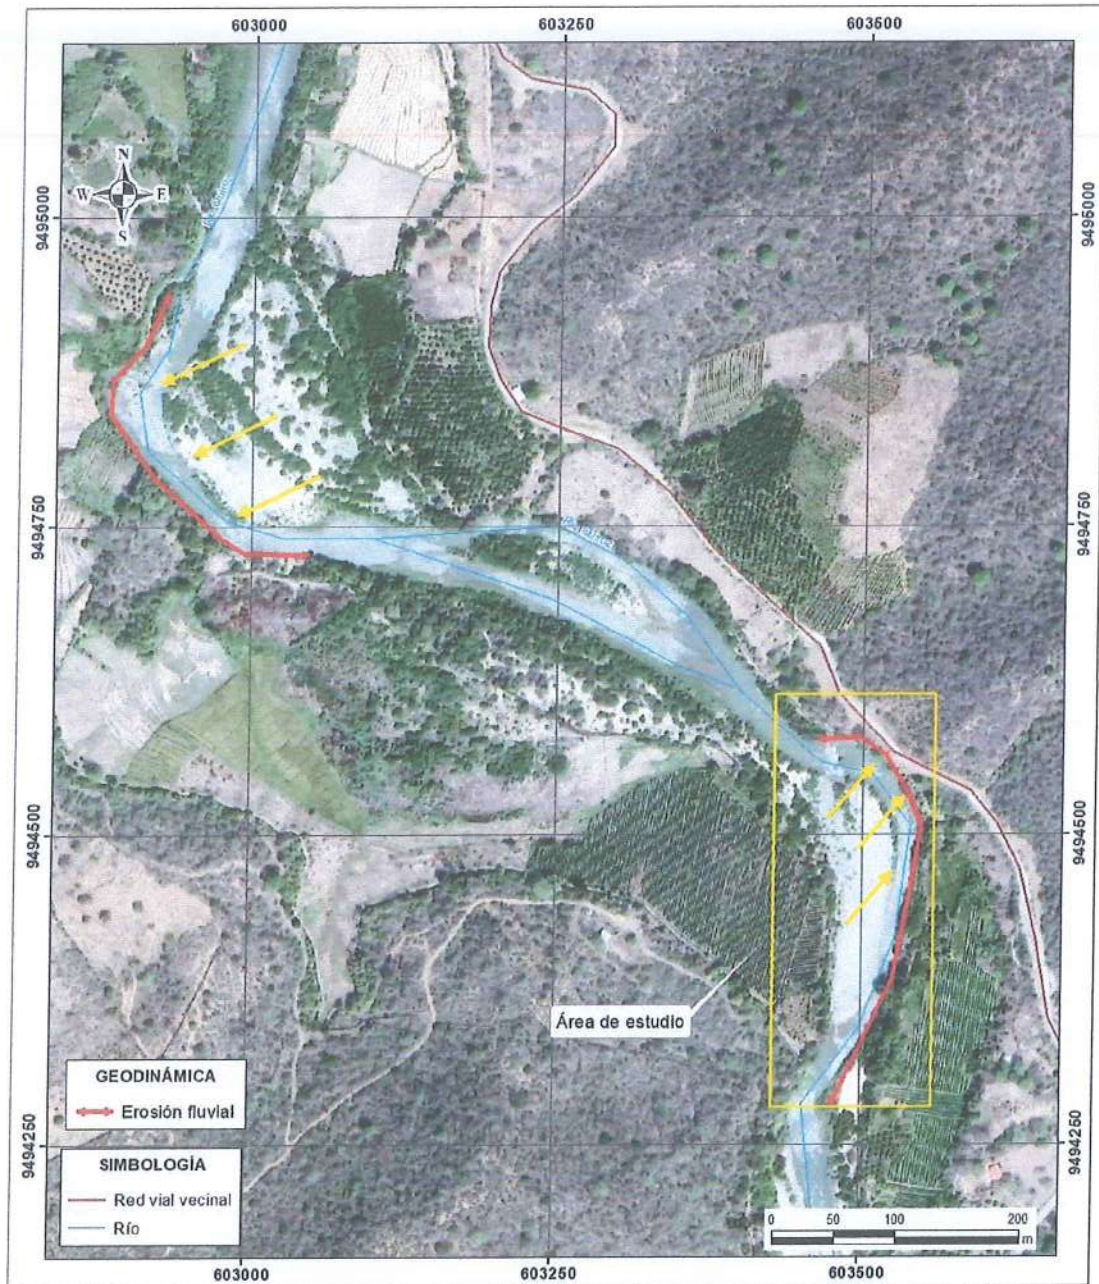
Figura 5.- Erosión fluvial en ambos márgenes del río Quiroz

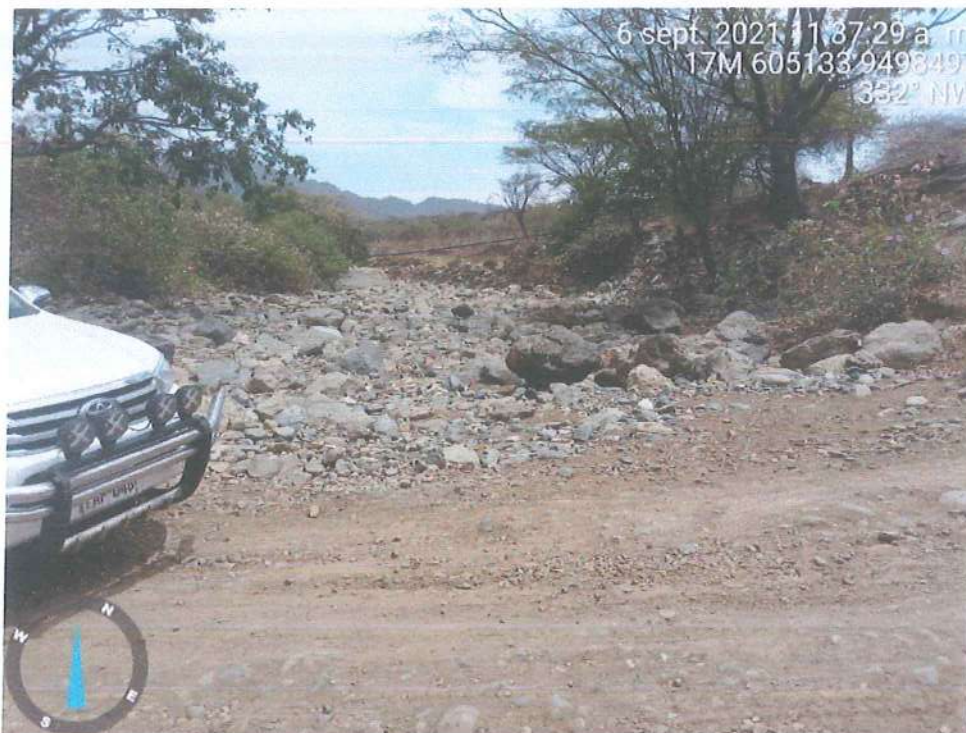
Este tipo de evento ha sido identificado en las quebradas El Carrizo y El Almendro, y en ambos casos durante la época de lluvia se activan y afectan la vía de acceso hacia el caserío San Joaquín (Figuras 6 y 7).

Figura 6.- Quebrada El Almendro ubicada a 1.4 km al sureste del puente Quiroz que se activa durante periodos de lluvias intensas afectando la vía de acceso hacia el caserío San Joaquín.

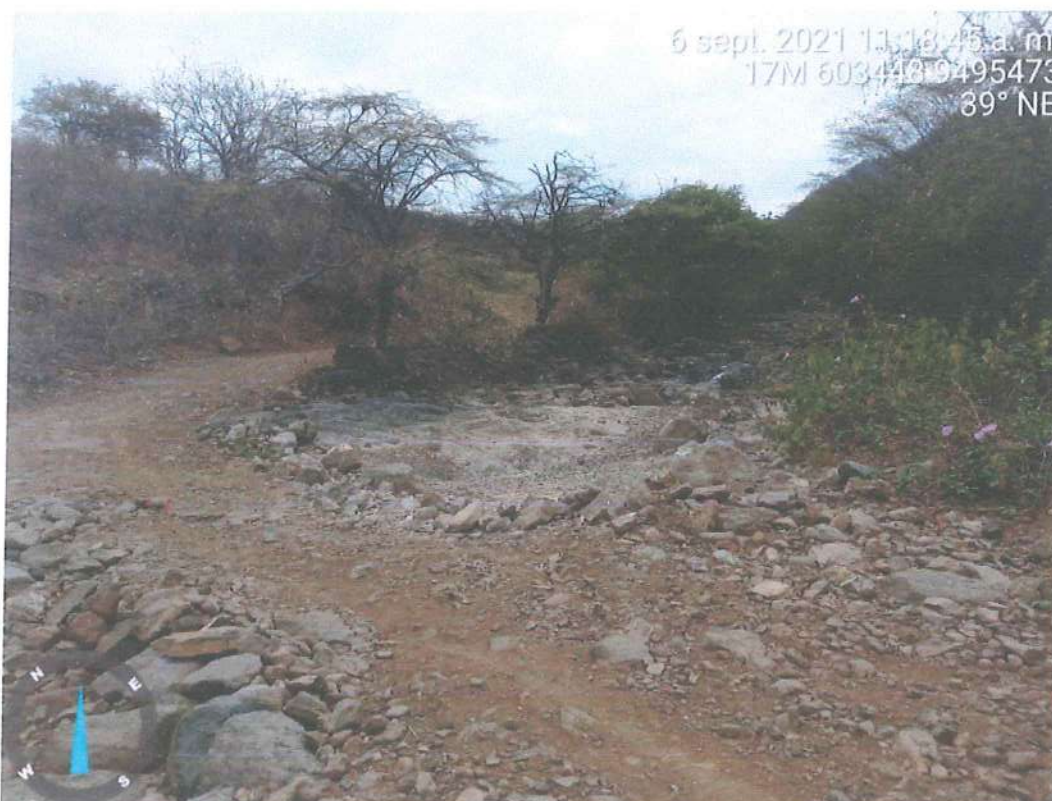
Figura 7.- Quebrada El Carrizo ubicada a 4.5 km al sureste del puente Quiroz. En periodos de lluvia intensas se activa afectando a la vía San Joaquín - Paimas

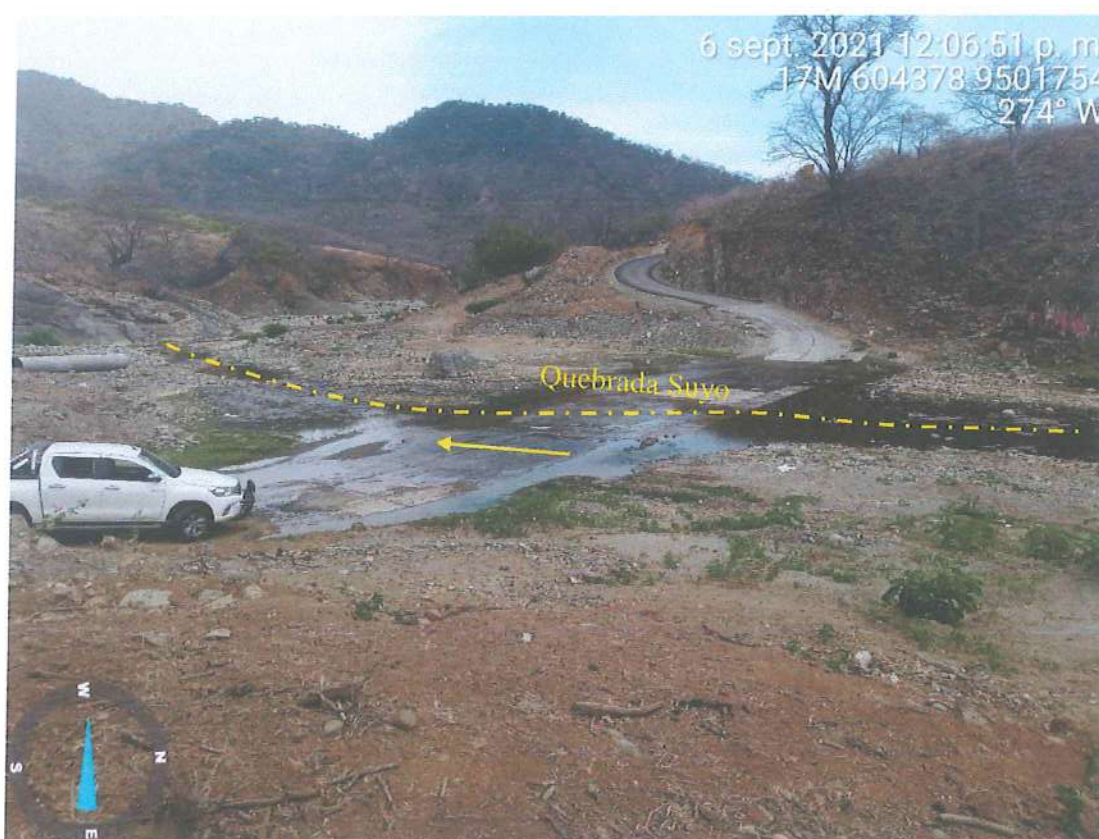
En las inmediaciones de la vía asfaltada que une los sectores Puente Quiroz y La Monja, específicamente a 2.3 km al norte del Puente Quiroz se encuentra la quebrada Suyo, que en épocas de precipitaciones pluviales incrementa su caudal y genera inundaciones impidiendo la accesibilidad hacia los poblados La Monja y Revolcaderos (Figuras 8 y 9). Para mayor información ver Plano P-03 que se adjunta al presente informe.

Figura 8.- Quebrada Suyo en las inmediaciones de la vía Puente Quiroz – La Monja. Debido a la presencia continua de agua durante todo el año, dificulta el acceso.

- En las inmediaciones de la vía Puente Quiroz – La Monja se ubica la quebrada Suyo que en épocas de precipitaciones incrementa su caudal y afecta un tramo de 60 m de longitud de la vía de acceso, dificultando la accesibilidad.

- En las inmediaciones de la quebrada Suyo e intercepción con la vía Puente Quiroz – La Monja, evaluar la posibilidad de elevar la vía e implementar sistemas de drenaje a través de pontones.

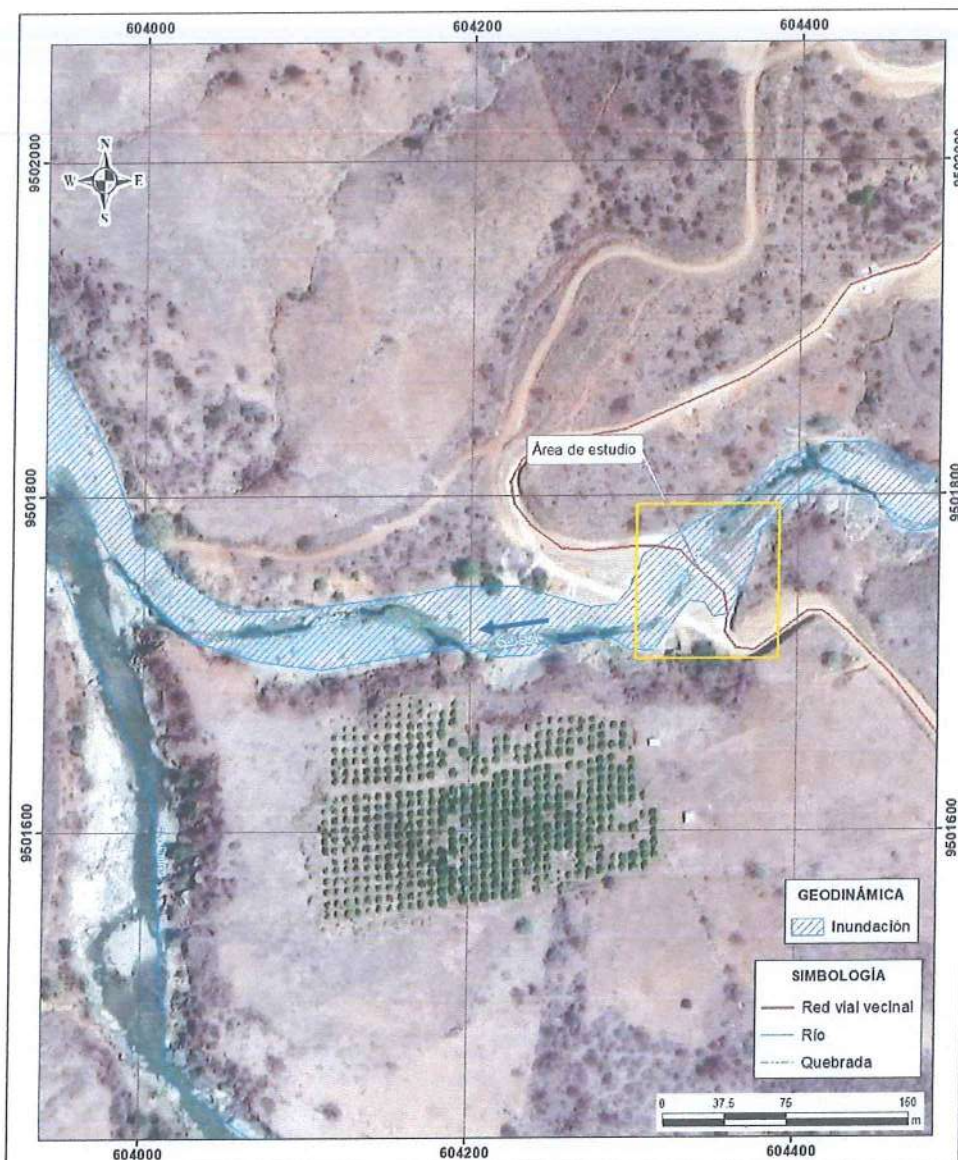
Figura 9.- Inundación de la vía Puente Quiroz – La Monja por desborde de la quebrada Suyo. Durante las épocas de precipitaciones impide la accesibilidad

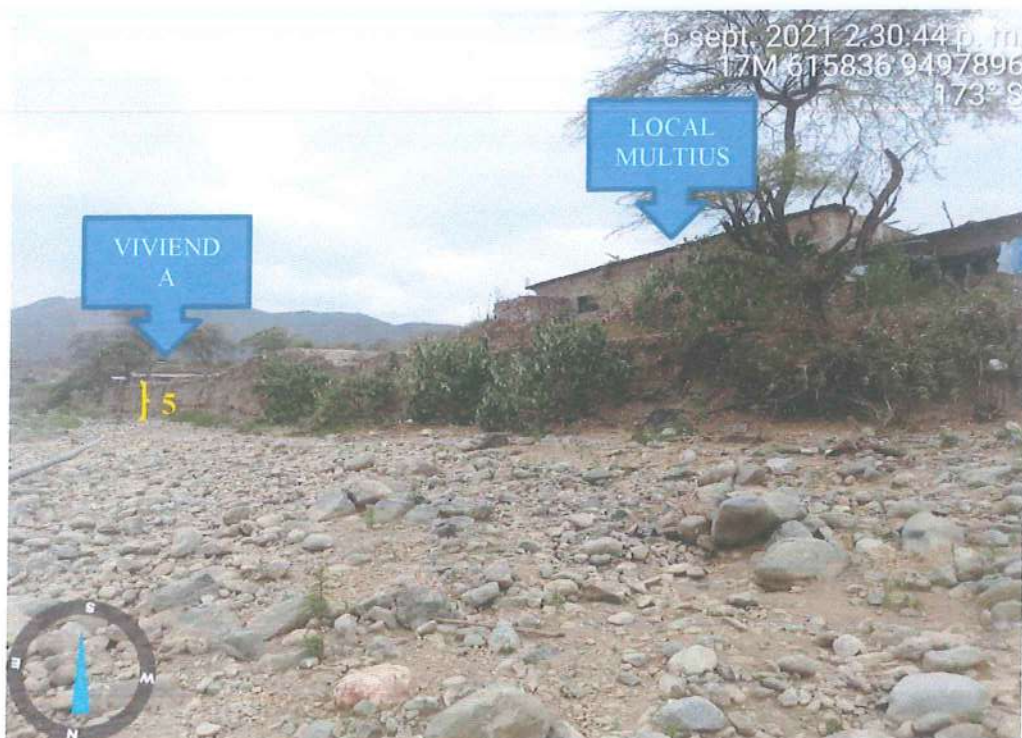
Erosión fluvial: En las inmediaciones de los poblados Tamarindo y Santa Rosa, la quebrada Suyo presenta un meandro (curva del cauce del río) debido a la pendiente del terreno y la ocurrencia de las precipitaciones pluviales intensas. Estos procesos generan erosión fluvial (socavamiento de los suelos) en el margen izquierdo de la quebrada, a lo largo de un tramo de 500 m. Este escenario afectaría a dos viviendas, un local multiuso (salón comunal) y a la Institución Educativa I. E. N° 586 Santa Rosa, que por el momento se encuentra protegida con un gavión de 70 m de longitud, ver Figuras 10 y 11.

Figura 10.- Erosión fluvial en la terraza aluvial que se ubica en el margen izquierdo de la quebrada Suyo. Terraza conformada por materiales limo-arcillosos que tienen un desnivel topográfico de 5m respecto al cauce de la quebrada

- El poblado Santa Rosa se encuentra afectado por erosión fluvial en un tramo de 500 m de longitud del margen izquierdo de la quebrada Suyo.
- En el poblado Sarayuyo, debido al incremento del caudal en la quebrada Suyo, se produce la erosión del margen derecho que luego desestabiliza el pie de la ladera para ocurrir derrumbes que afectan un tramo de 100 m de un canal de irrigación.

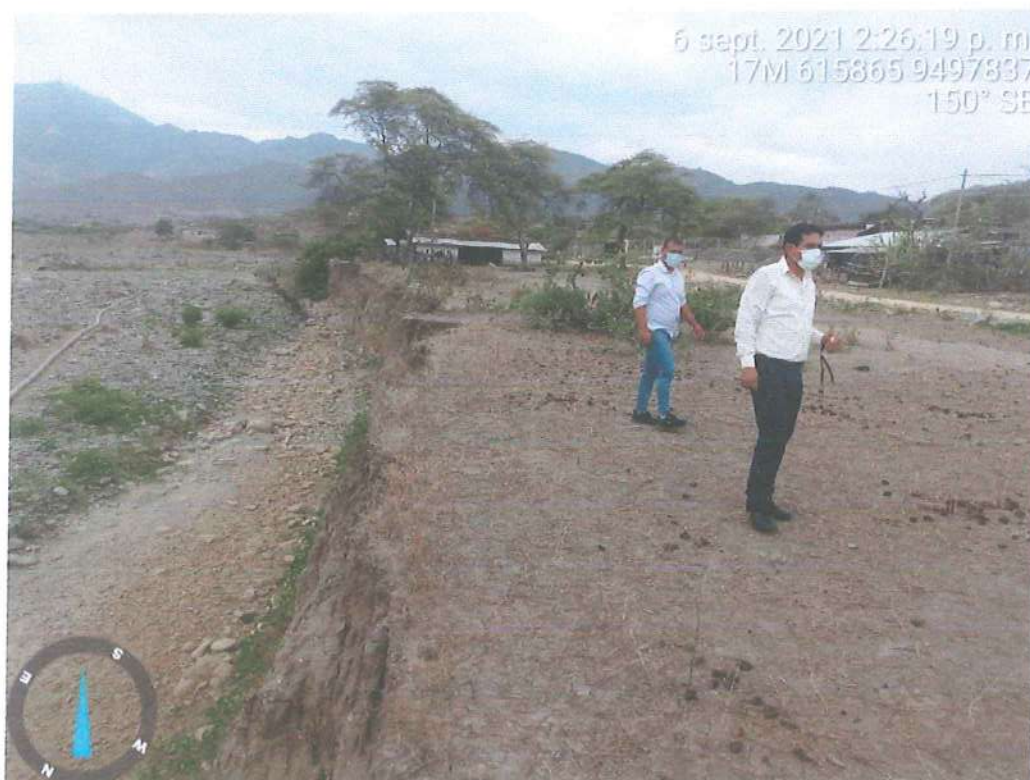
Figura 11.- Vista de vivienda cercana a talud que se viene erosionado por el cauce de la quebrada Suyo

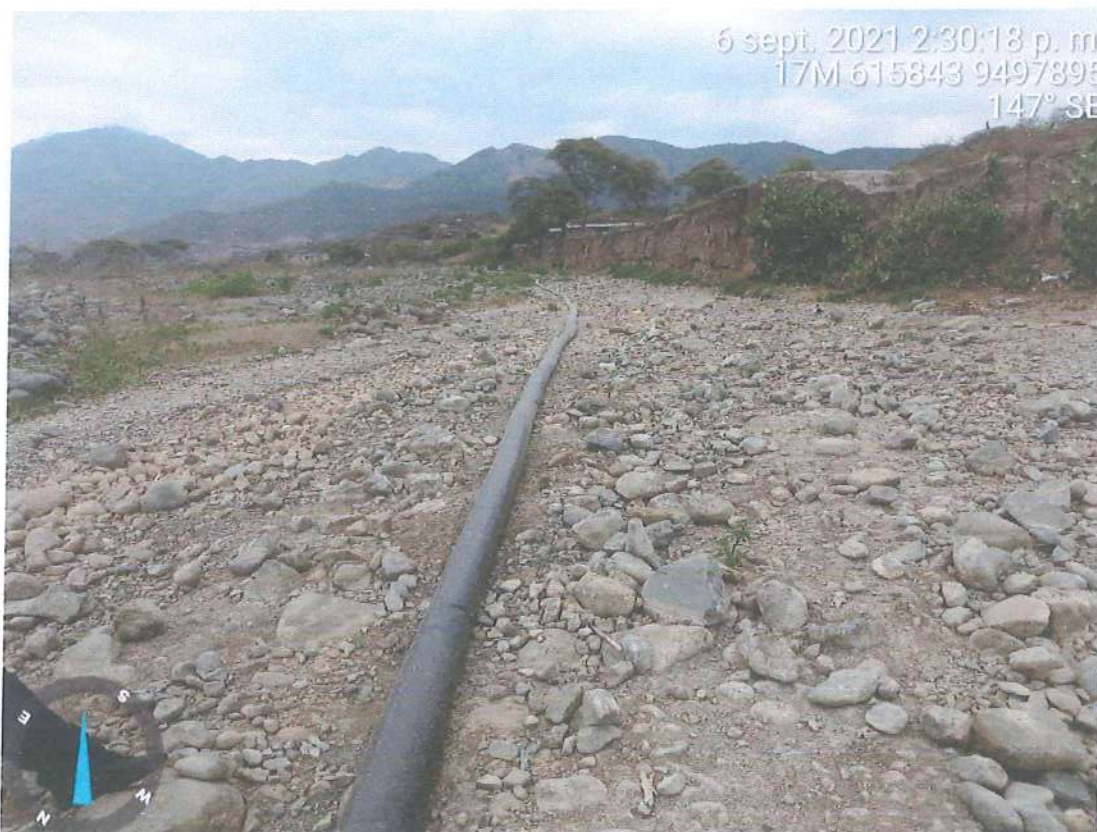
Flujo de detritos: La quebrada Suyo en épocas de precipitación se activa y los materiales erosionados en la parte alta y media de la cuenca hidrográfica son transportados aguas abajo. Estos flujos son heterogéneos y conformados por gravas, arenas y bloques de rocas, que en conjunto colmatan el cauce de la quebrada y contribuyen en movilizar los flujos hacia los márgenes y así, generar la erosión fluvial (Figuras 12 y 13). Ver también Plano P-04.

Figura 12.- Materiales heterogéneos depositados a lo largo de la quebrada Suyo. Estos fueron depositados por flujos de detritos desplazados a lo largo del cauce de la quebrada

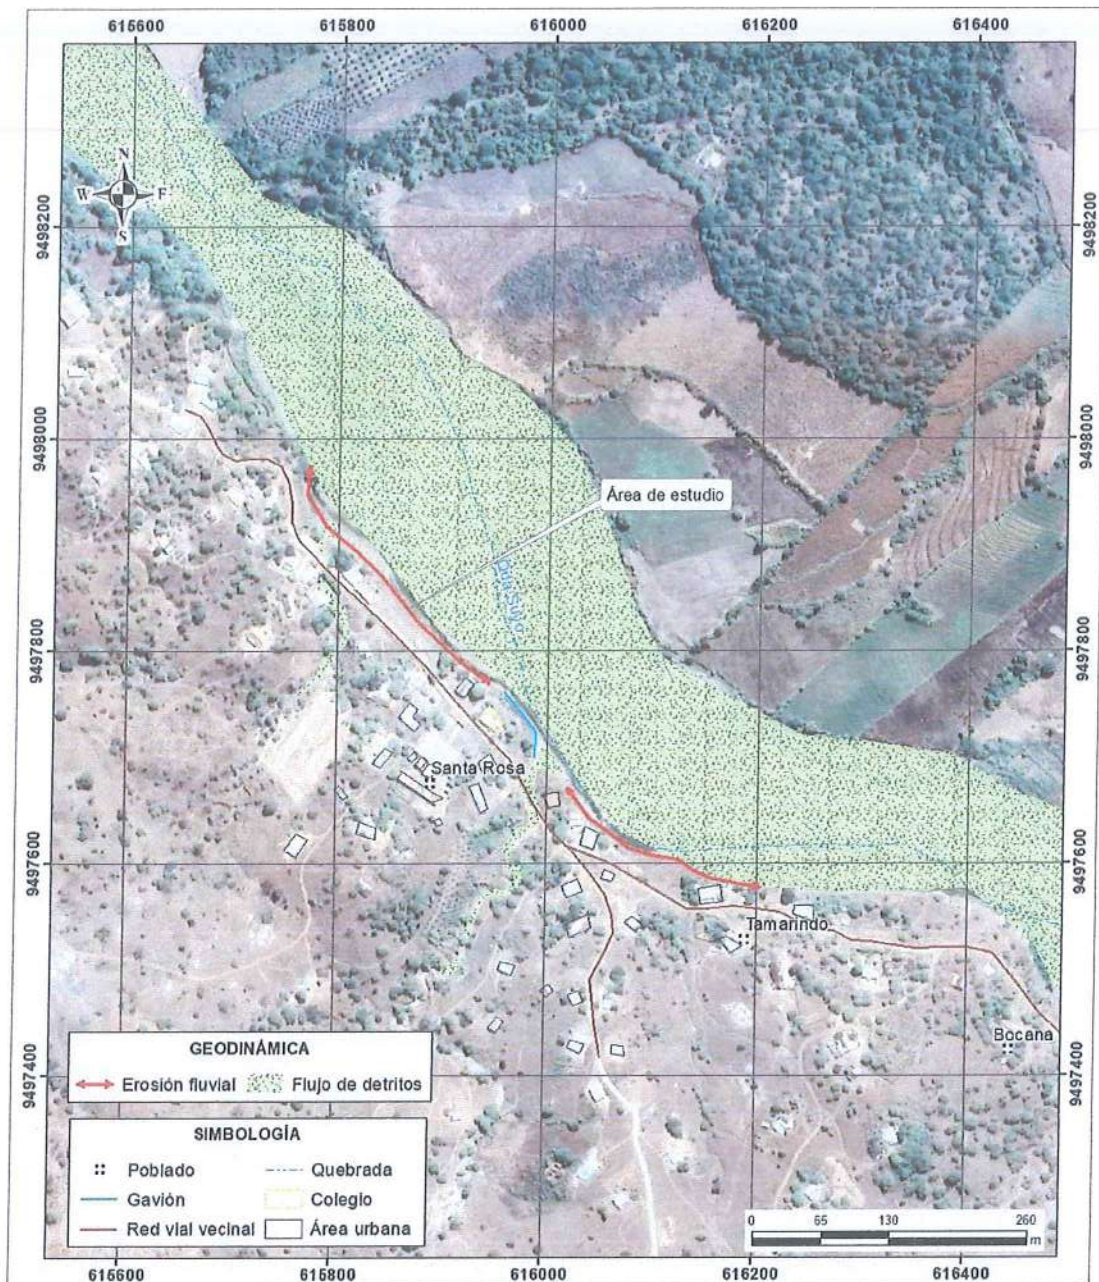
Figura 13.- Eventos geodinámicos identificados en las inmediaciones de Santa Rosa

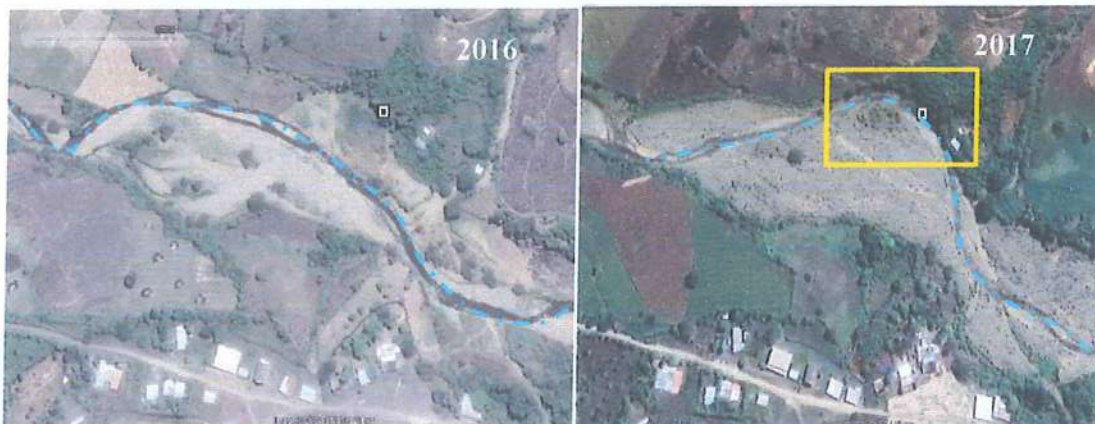
Erosión fluvial: Debido al incremento del caudal en la quebrada Suyo, en su margen derecha se generan eventos de erosión fluvial que producen derrumbes. En esta zona existe una ladera con un desnivel topográfico de 7 metros, que al ser erosionado afectaría un tramo de 100 m del canal de irrigación de 7 km de longitud. Según testimonio de un dirigente, el canal irriga 300 hectáreas de cultivo de maíz y arroz.

Figura 14.- Meandro aparentemente formado durante el año 2017 en el margen derecho de la quebrada Suyo. En este lugar se desarrolla procesos de erosión fluvial (rectángulo amarillo), principalmente en la ladera ubicada en la parte baja de canal de irrigación.

Según información histórica, durante el año 2016 el cauce del río se encontraba en la parte central y es posible que durante el año 2017 se formara el meandro y empezaron las erosiones fluviales hacia el margen derecho de la quebrada. Asimismo, de acuerdo con el cartografiado de campo, es necesario encauzar la quebrada Suyo a través de defensas ribereñas (diques de encauzamiento) en su antiguo cauce y así, disminuir los procesos erosivos en el margen derecho de la quebrada y la afectación del canal de irrigación (Figura 16).

- En las inmediaciones del sector Sarayuyo encauzar la quebrada Suyo e implementar un dique de 120 m de longitud que permita dirigir el cauce del agua hacia el margen izquierdo. Asimismo, implementar un muro de contención en la parte baja del canal de irrigación.

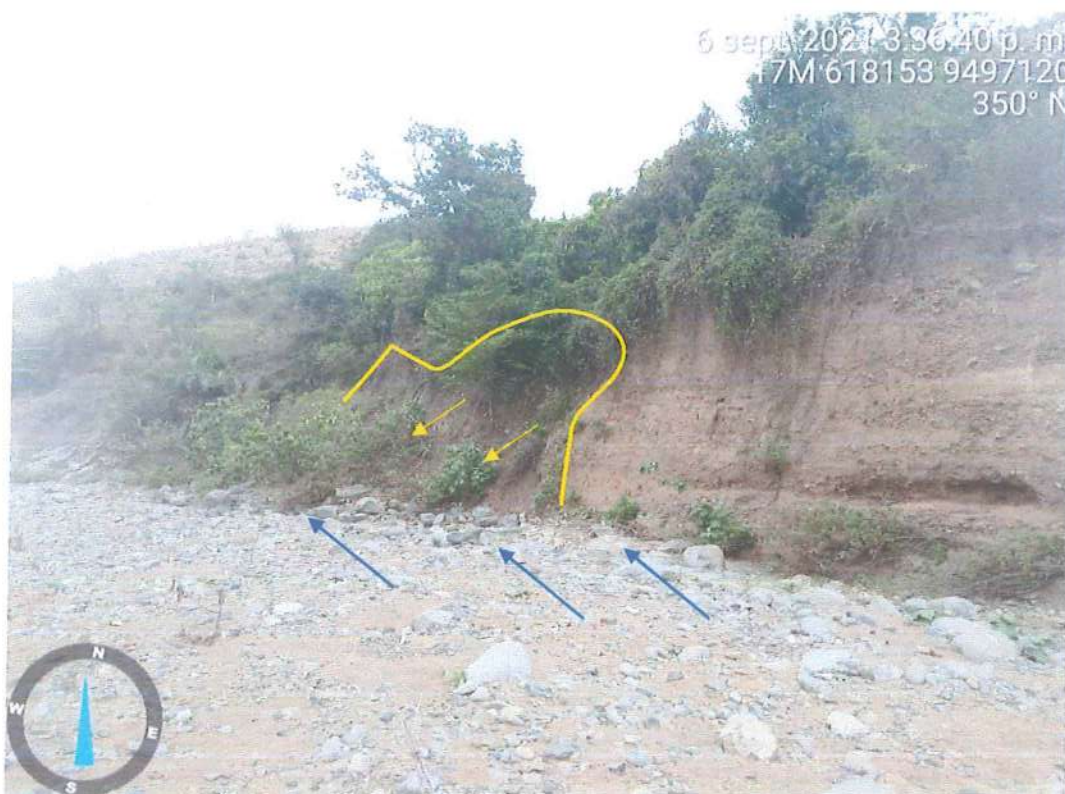
Figura 15.- Derrumbe (línea amarilla) en ladera debido a erosión fluvial (flechas azules) al pie de la ladera del margen derecho de la quebrada Suyo. El derrumbe afectó un tramo de 100 m del canal de irrigación situado en la parte alta de la ladera.

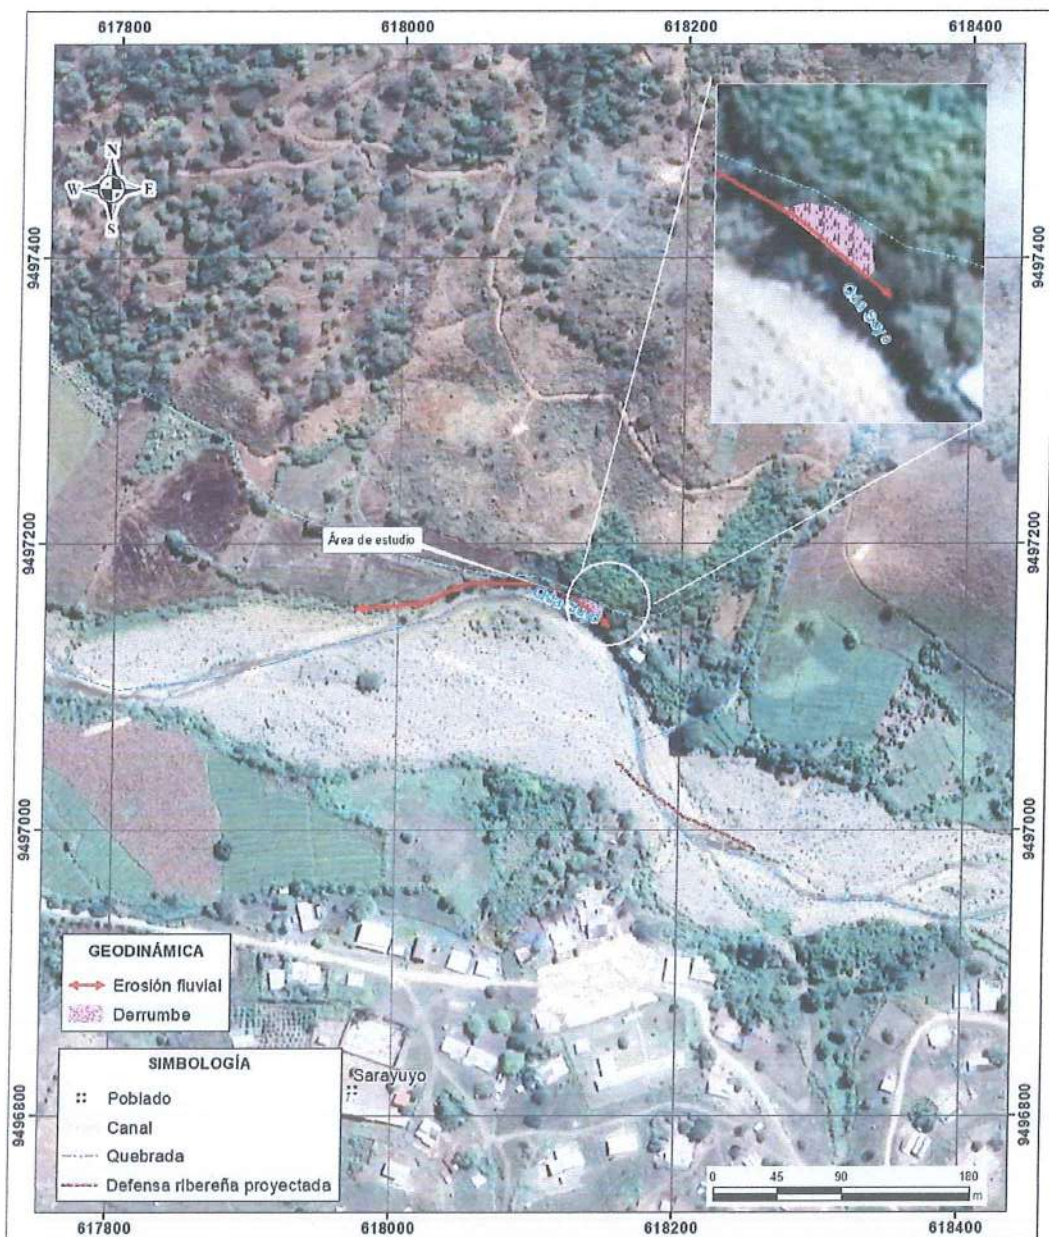
Figura 16. - Eventos geodinámicos en las inmediaciones del poblado Sarayuyo

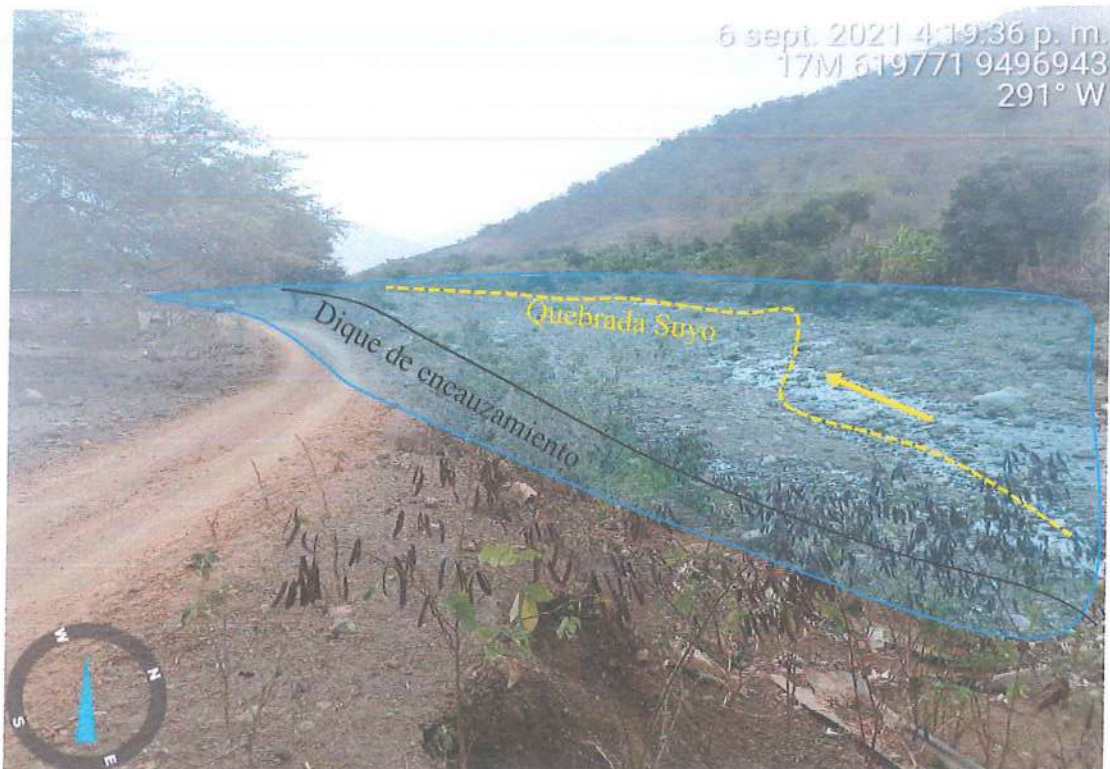
Inundación fluvial: En la margen derecha de la quebrada Suyo se ha identificado que la terraza fluvio - aluvial sobre la cual se asienta la zona urbana del poblado Zapallal, tiene pendiente baja y presenta susceptibilidad a la ocurrencia de inundaciones fluviales. Este escenario se presentó durante las precipitaciones pluviales del año 2017 y que originaron el colapso de una vivienda contigua a la quebrada. Posterior a estas inundaciones, los pobladores han conformado un dique de materiales arrastrados por la quebrada como defensa ribereña; sin embargo, dicha estructura presenta 0.70 m de altura y se desconoce su funcionamiento frente a otro periodo de precipitaciones intensas, ver Figuras 17, 18 y 19. Para mayor información, ver Plano P-06 que se adjunta al presente informe.

Figura 17.- Zona inundable (polígono celeste) por desborde de las aguas de la quebrada Suyo en las inmediaciones del poblado Zapallal

- En el poblado Zapallal se sugiere descolmatar la quebrada Suyo y construir defensas ribereñas con longitud de 300 m en su margen izquierdo donde se ha conformado un dique precario de 0.70 m de altura.

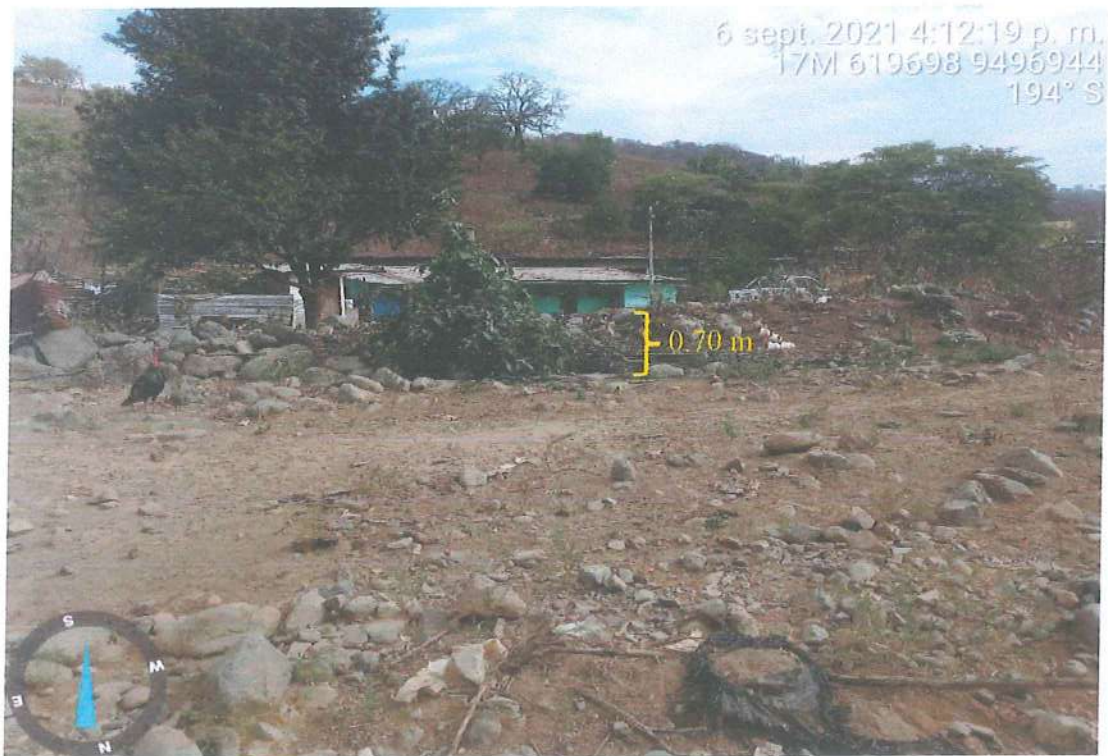
Figura 18.- Dique de encauzamiento de 0.70 m de altura que ante el incremento del caudal de la quebrada podría ser afectado y generar inundaciones en la zona urbana

- El poblado de Zapallal se ubica sobre una planicie contigua a la quebrada Suyo, constituye una zona con susceptibilidad a inundaciones, aunque los pobladores han conformado un dique precario de 0.70 m de altura.

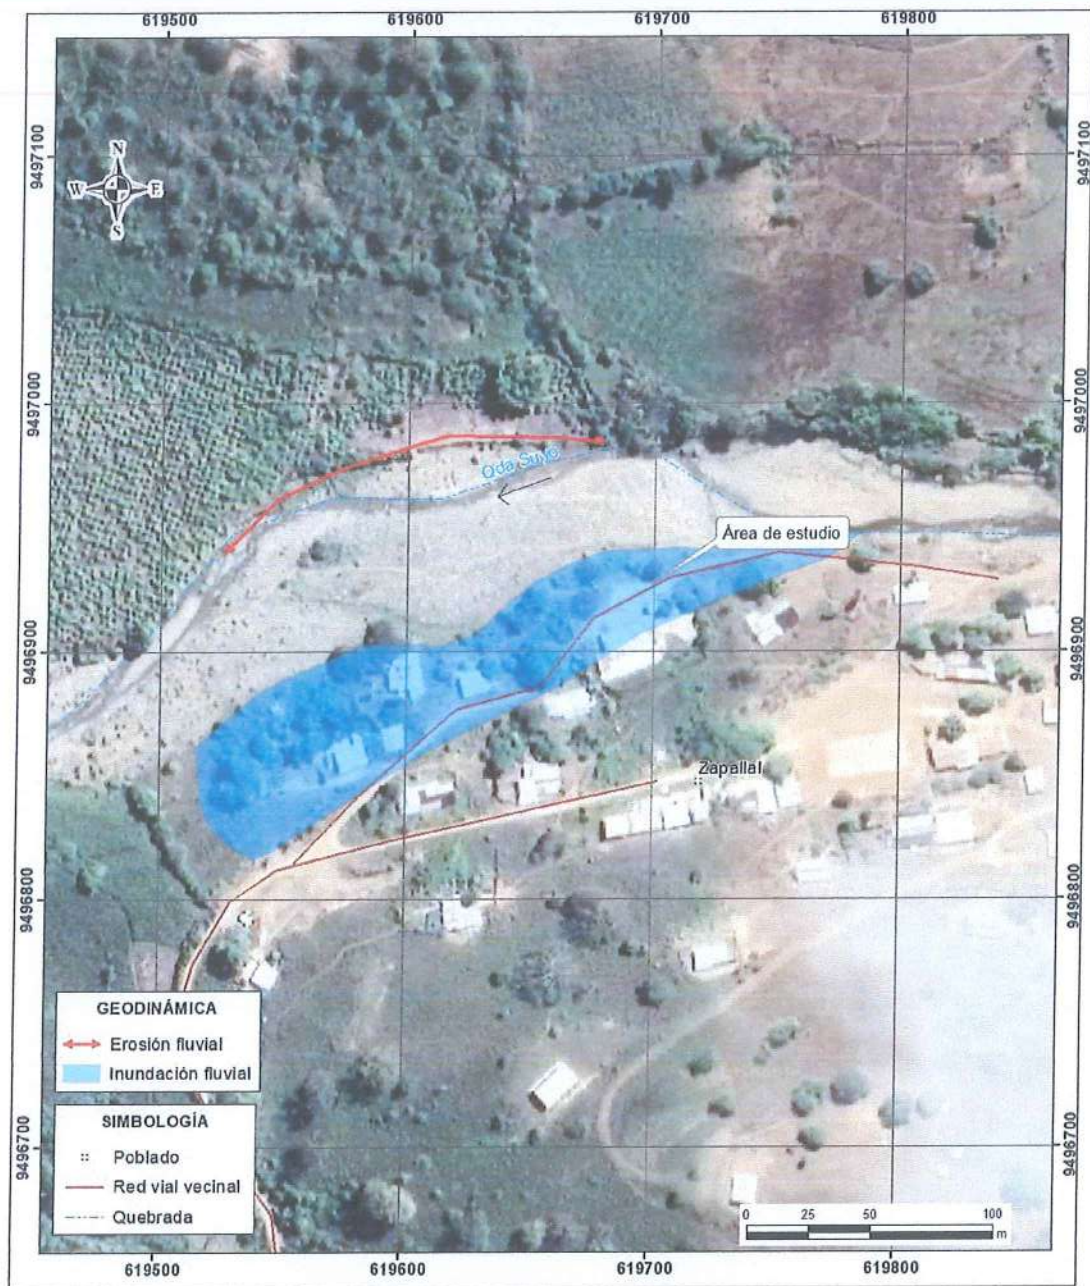
Figura 19.- Eventos geodinámicos en el poblado Zapallal

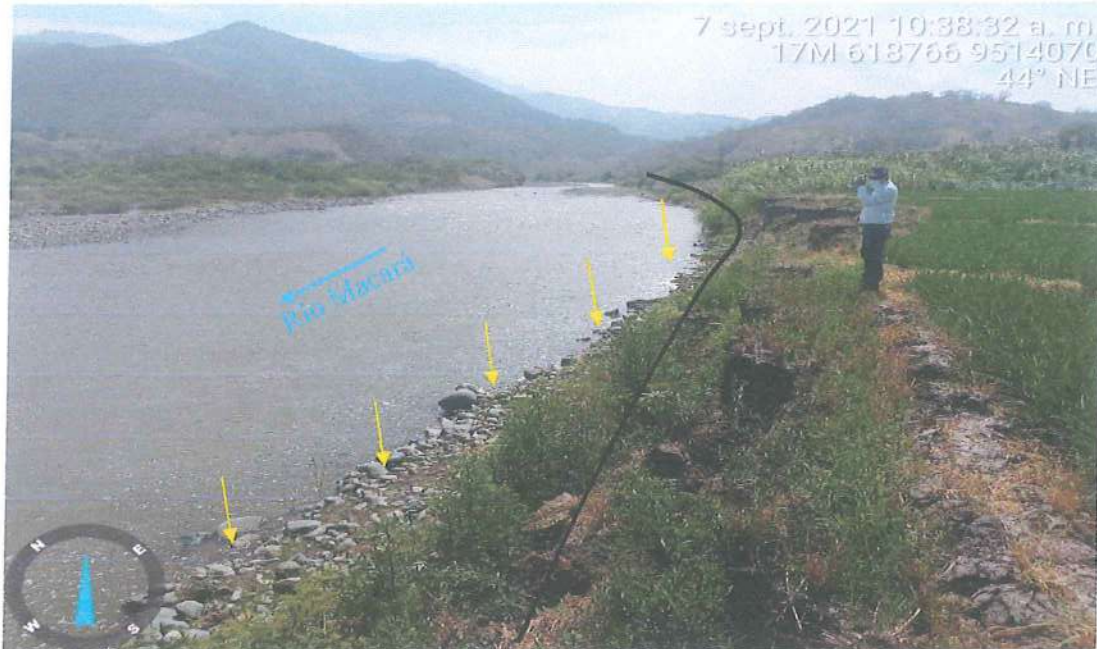
La erosión fluvial en el sector A afecta un tramo de 1.5 km del río Macará y genera efectos sobre zonas agrícola destinadas al cultivo de arroz, Figura 20; mientras que, la erosión fluvial en el sector B comprende un tramo de 1 km de longitud y afecta áreas agrícolas, aunque su ocurrencia es influenciada por un dique conformado en el

Figura 20: Erosión fluvial en el sector A del poblado La Tina, entre los elementos expuestos se ha reconocido áreas agrícolas

- En las zonas A y B (Plano P-07) del sector La Tina se debe encauzar el agua hacia la parte central del río y conformar defensas ribereñas en el margen izquierdo a fin de evitar erosión e inundación fluvial que afecten áreas agrícolas. En la zona B se ha reconocido un dique conformado que contribuye en que el flujo de agua sigue su curso hacia el margen izquierdo.

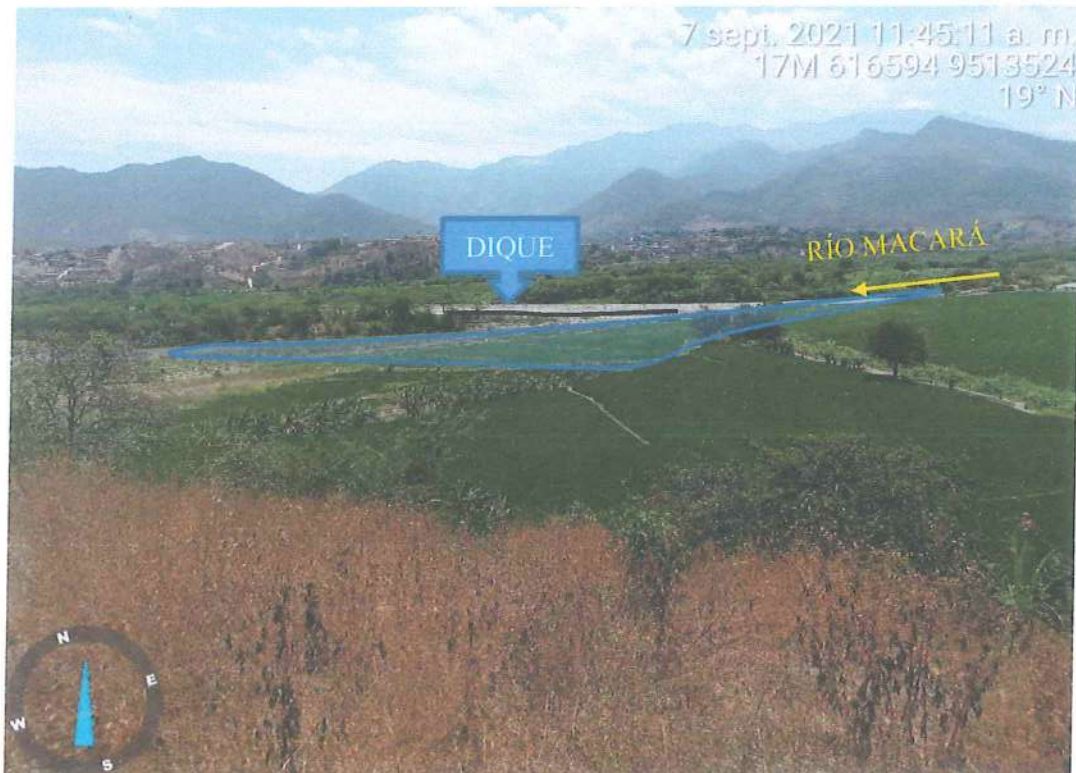
Figura 21: Erosión fluvial en el sector B del poblado La Tina,. El dique artesanal en el cauce del río condiciona el flujo del agua hacia el margen izquierdo y constituye área susceptible a inundación (polígono celeste)

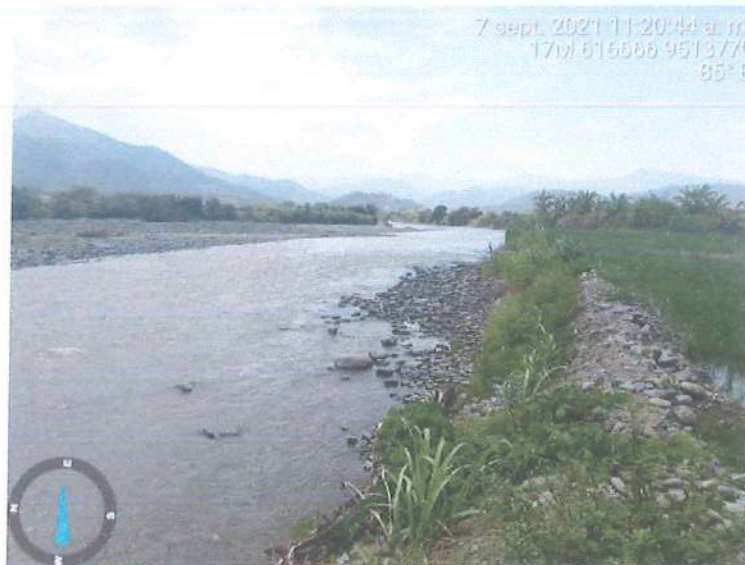
Figura 22: Erosión fluvial en el sector B del poblado La Tina

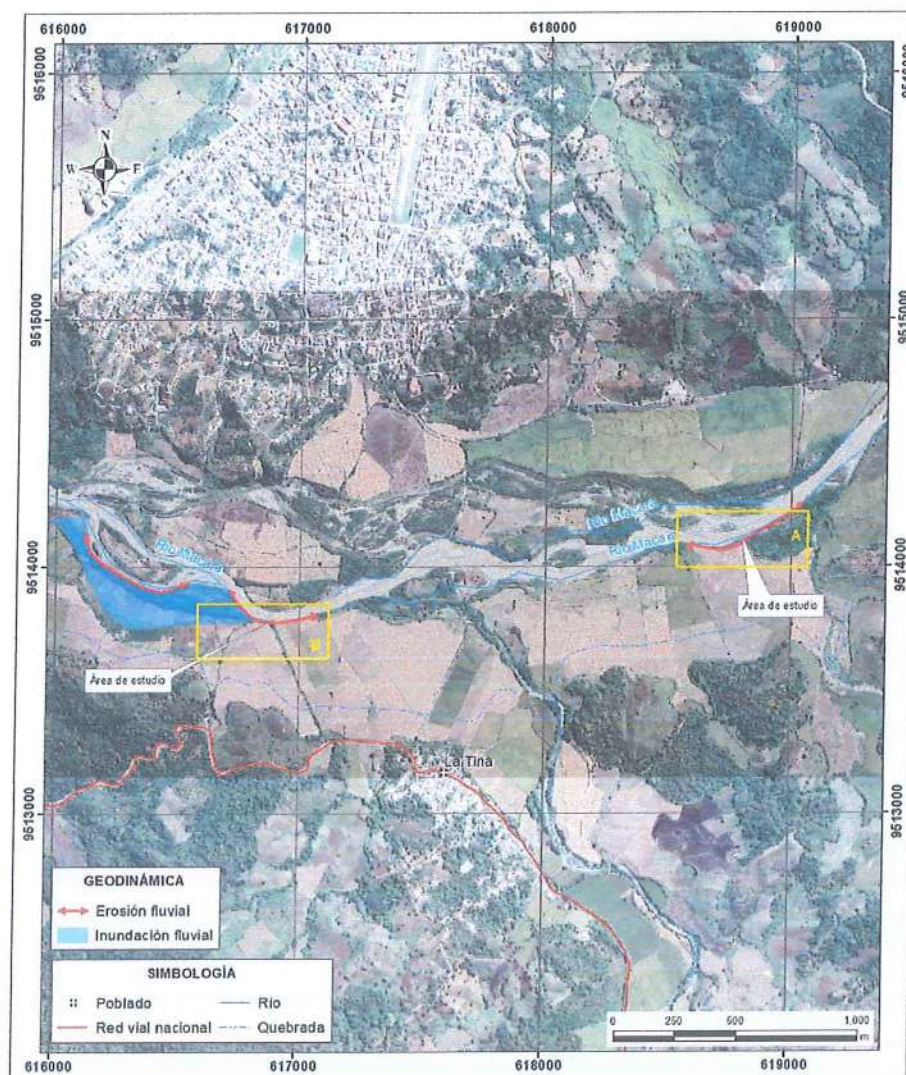
Figura 23: Eventos geodinámicos en el sector La Tina
