Informe Técnico N° A7196

EVALUACIÓN DE PELIGROS GEOLÓGICOS EN LOS SECTORES DE NOGALPAMPA, SHANKIRWATO Y OTARI NATIVOS

Departamento Cusco
Provincia La Convención
Distrito Pichari

NOVIEMBRE
2021

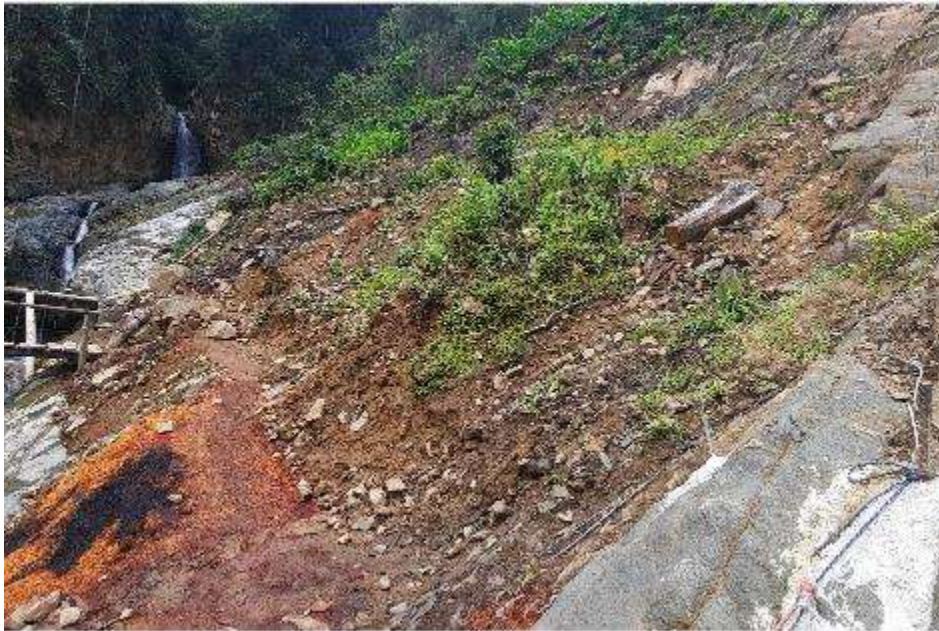
Fotografía 8: Vista de depósito coluvial en una ladera muy empinada. El desprendimiento de masas de suelo genera la aglomeración de bloques sueltos y la presencia escasa de vegetación, en comparación con la parte alta.

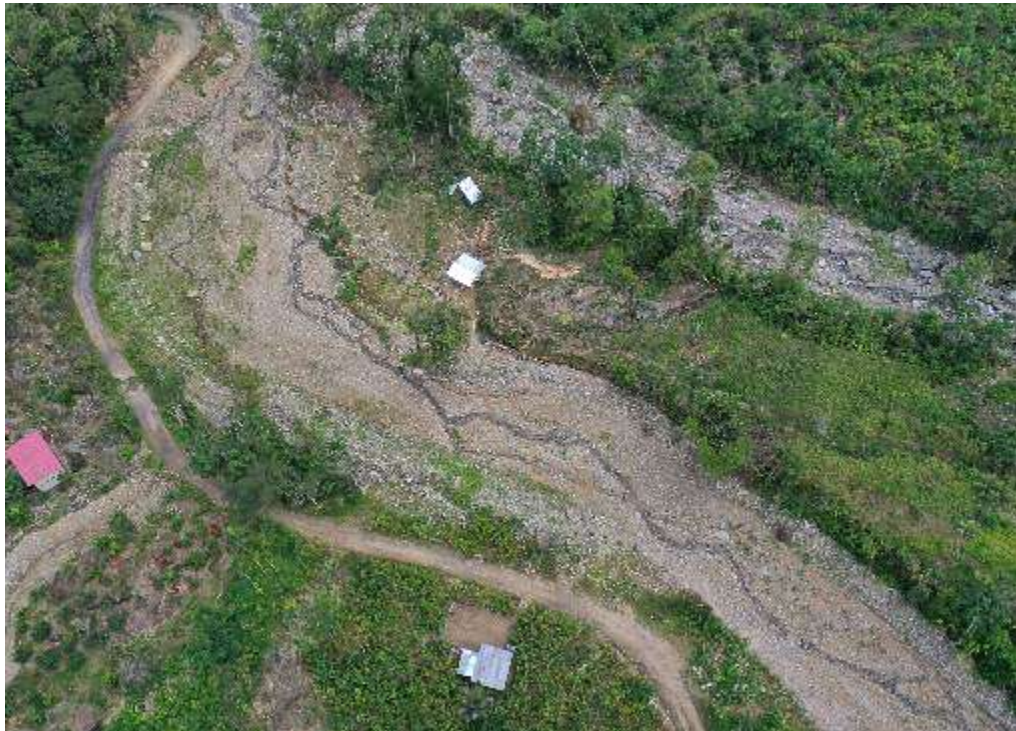
Fotografía 9: Vista aérea de la vertiente aluvio-torrencial en el sector de Nogalpampa Alta. Las lluvias excepcionales en abril de 2021 provocaron un flujo de detritos que ensanchó el cauce del río Agua Virgen, Periaventina y Otari, destruyendo terrenos de cultivo a su paso.

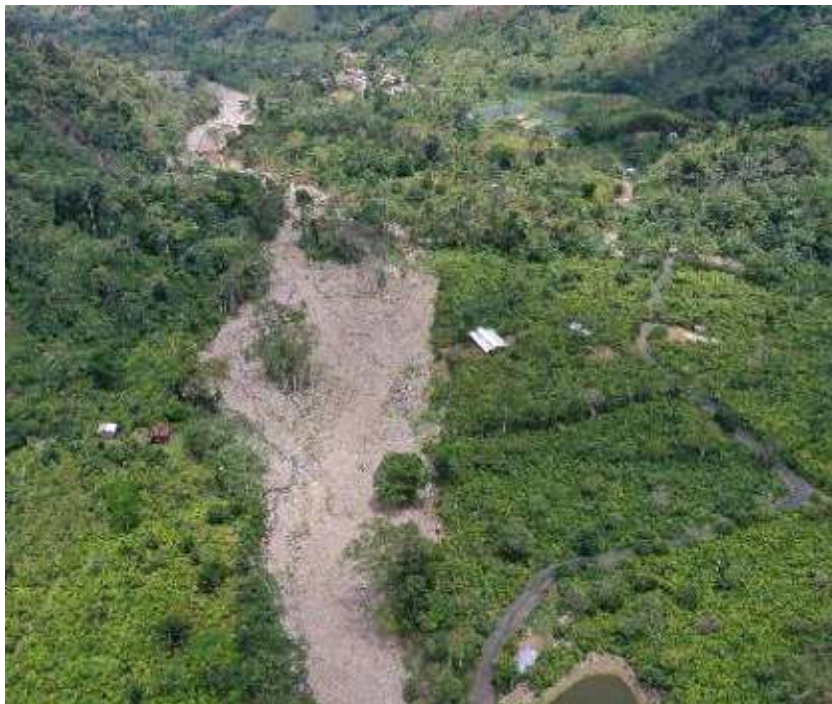
Fotografía 10: Vista aérea del sector de Nogalpampa Alta y el nuevo cauce del río Otari (después del flujo de detritos de abril de 2021). Se observan a lo largo del recorrido la presencia de zonas susceptibles a inundación frente a crecidas excepcionales, a ambos flancos del río Otari.

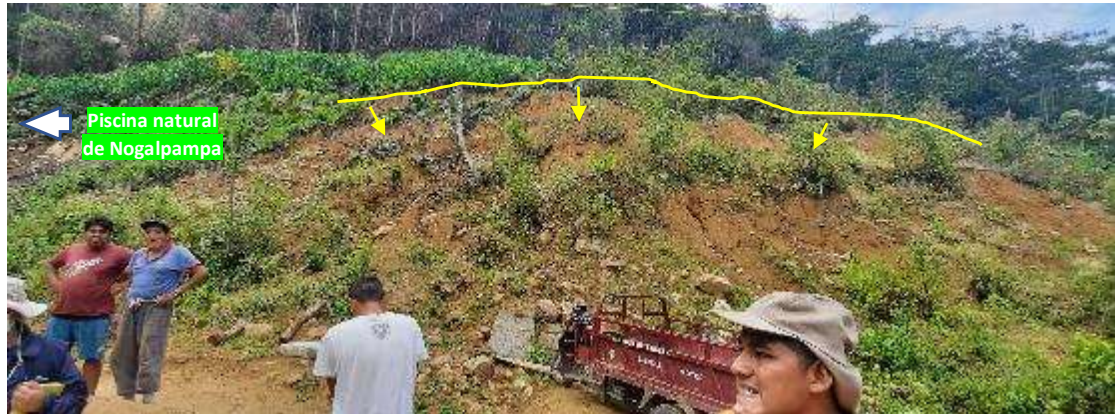
deslizamientos y derrumbes a ambos lados de la piscina natural de Nogalpampa (ver figura 5 A1 y fotografía 13), y posterior flujo de detritos a lo largo del río Agua Virgen. El flujo de detritos en la parte alta, se extendió 100 m sobre el camino que lleva a la piscina natural de Nogalpampa (figura 5 A1 y figura 6)

Fotografía 13. Derrumbes re-activados en el lado izquierdo de la piscina natural de Nogalpampa, en el camino que lleva a piscina natural de Nogalpampa

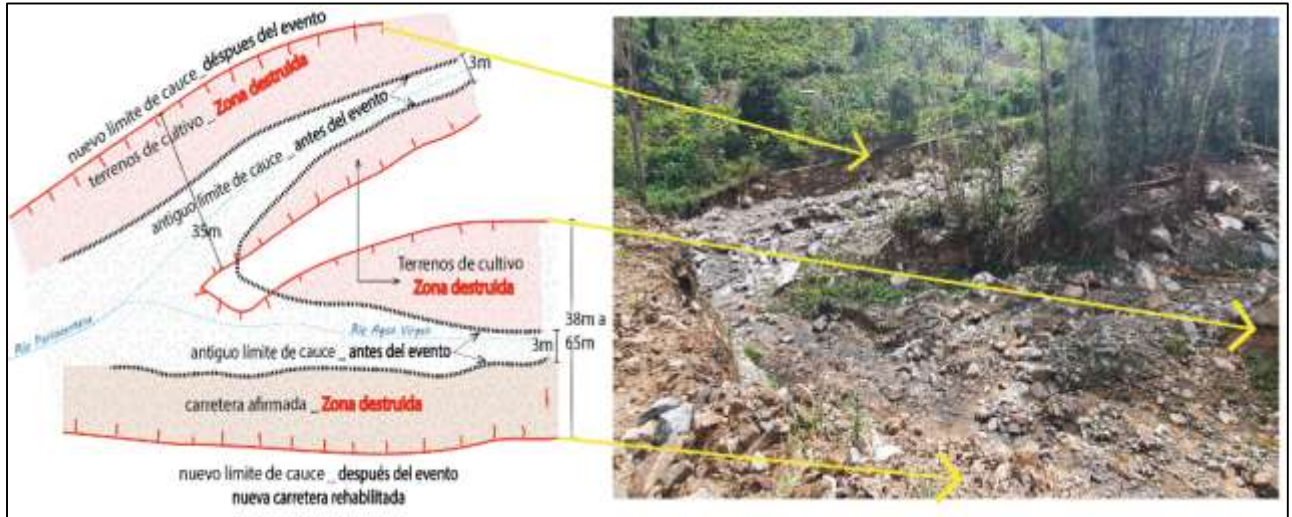
Figura 7. Límites de los flancos del cauce del río Agua Virgen y Periaventina antes y después del evento de abril de 2021

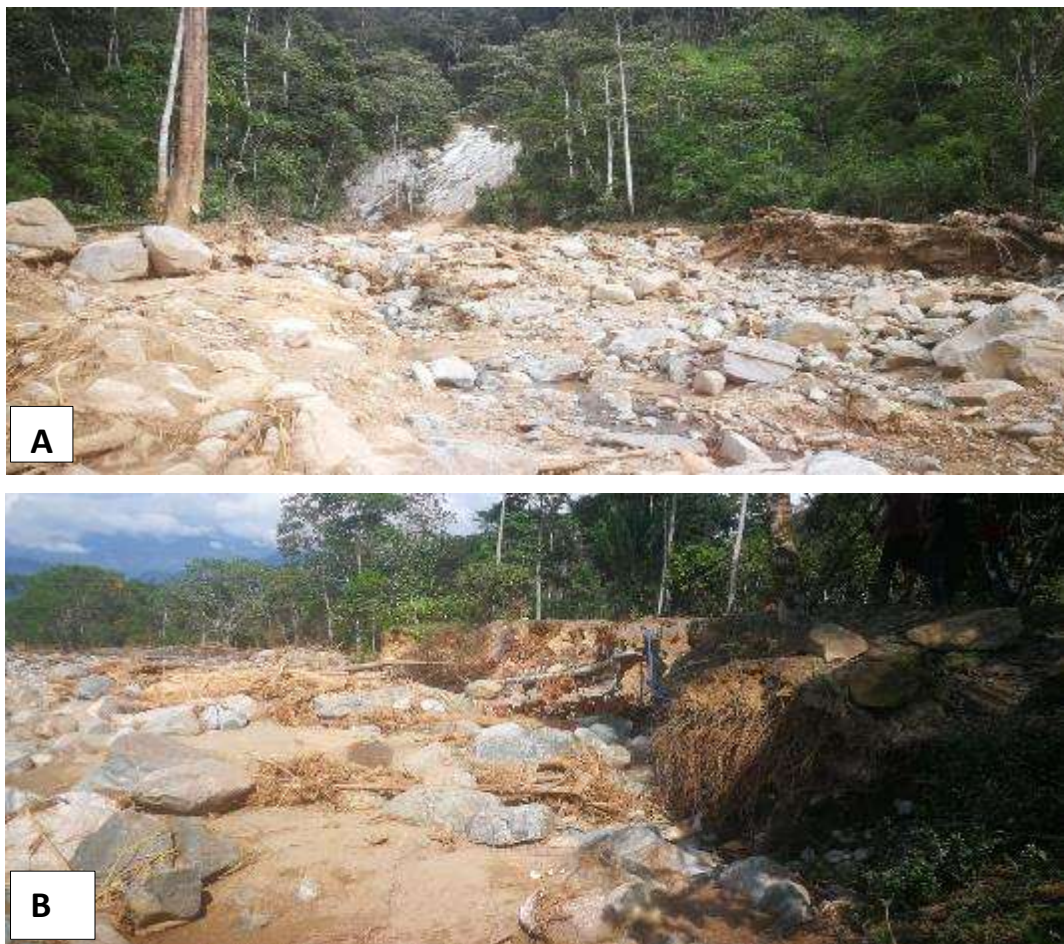
El flujo de detritos a lo largo del río de Agua Virgen se une al río Periaventina y aguas abajo a la altura del puente Otari se une al río Otari. Este flujo de detritos está conformado por bloques subanguloso a subredondeados de roca metamórfica (gneis y pizarras) de 10 cm a 1.5 m de diámetro sobre el cauce de los ríos (figura 8).

Figura 8. Remantes del flujo de detritos en el cauce de los ríos Agua Virgen (A) y Otari.(B)

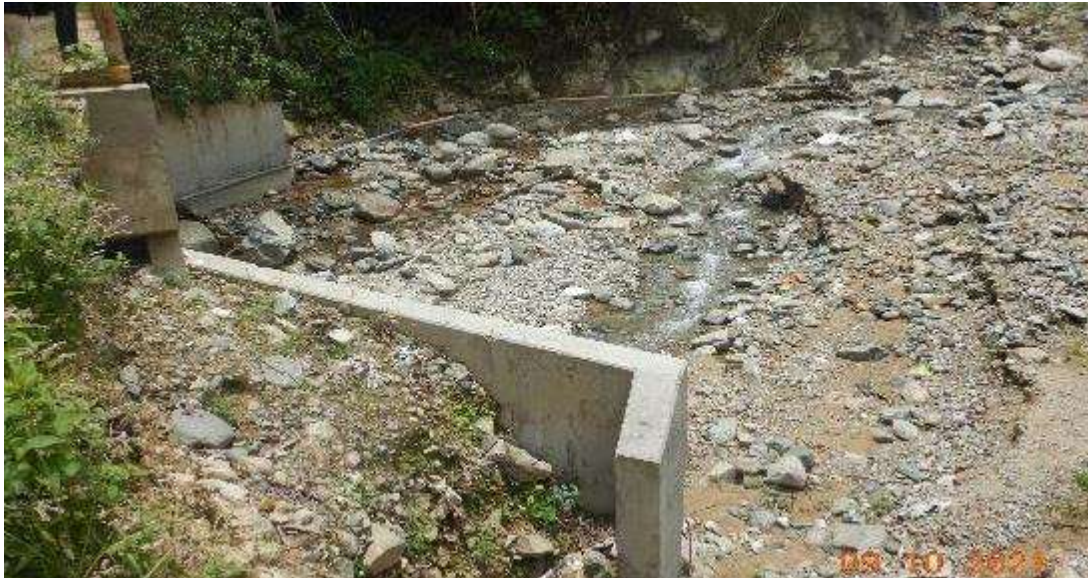
A lo largo del cauce del río Periaventina se observa erosión de la plataforma del puente Periaventini (15 m de longitud) (fotografía 14) y la acumulación de palos y lodos a los extremos, producto del paso del flujo de detritos. El puente tiene una altura de ~8.4 m y el flujo llegó a 5.8 m, con presencia de bloques de hasta 2.7 m de diámetro. Se observa también una vivienda que no fue afectada por el flujo de detritos, al límite del flanco derecho del río Periaventina (fotografía 15)

Fotografía 14. Erosión de la plataforma del puente Periaventina y acumulación de flujo de detritos.

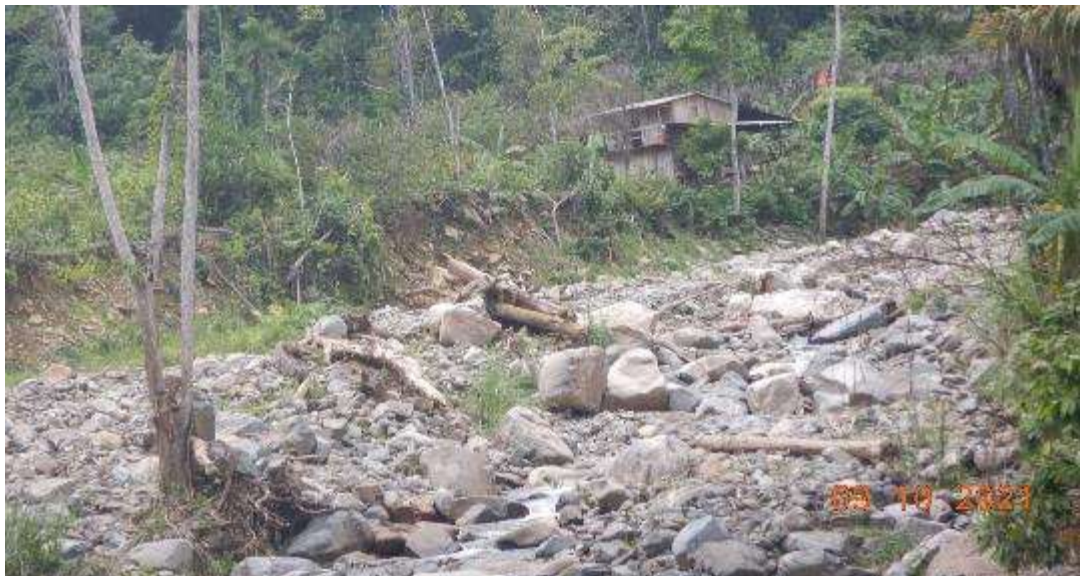
Fotografía 15. Vista del flujo de detritos y vivienda al límite del flanco derecho del río Periaventina

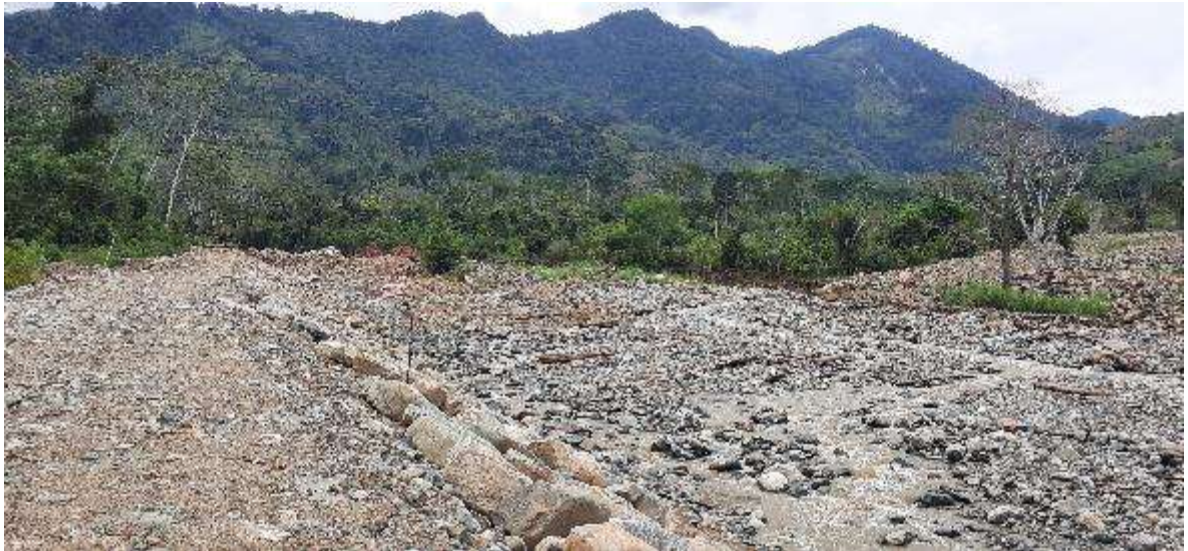
La comunidad de Nogalpampa sufrió pérdidas de terrenos de cultivo en ambos flancos del río Periaventina, en respuesta a ello se realizó una descolmatación y construcción de diques de 2 m de ancho. Además, el ancho del nuevo cauce del río Periaventini después del evento alcanzó 35.7 m.

Fotografía 16. Descolmatación y construcción de diques a la altura de la comunidad de Nogalpampa en el flanco derecho del río Periaventina y vista de la confluencia del flujo de detritos generado en el río Shankirwato hasta el río Periaventina

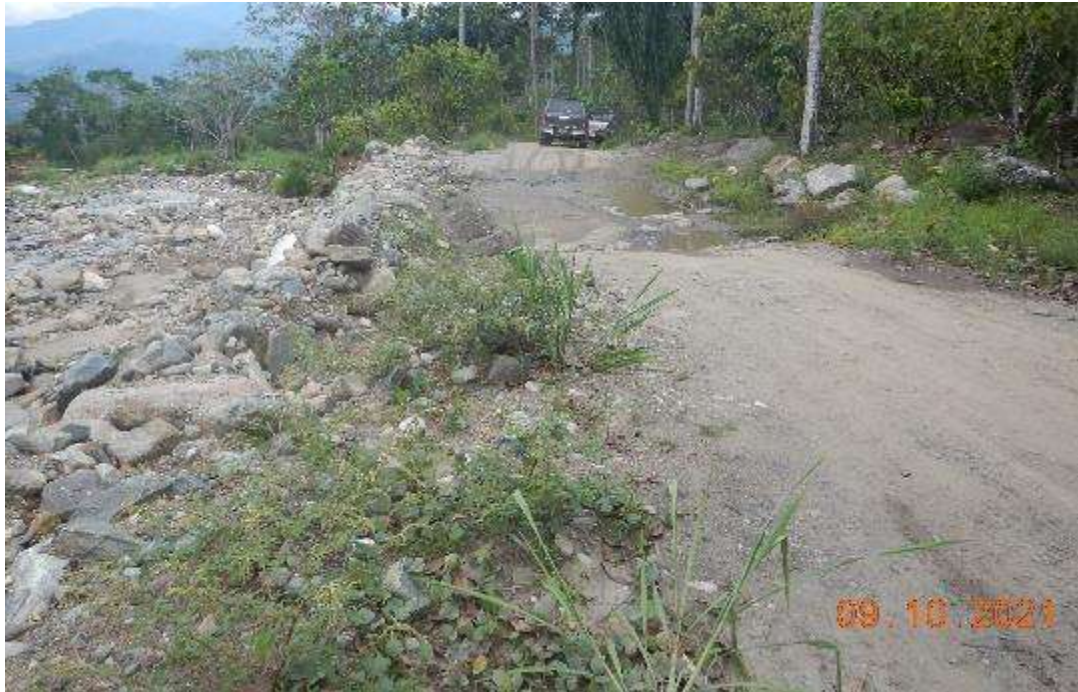
Fotografía 17. Carretera rehabilitada para habilitar el tránsito vehicular

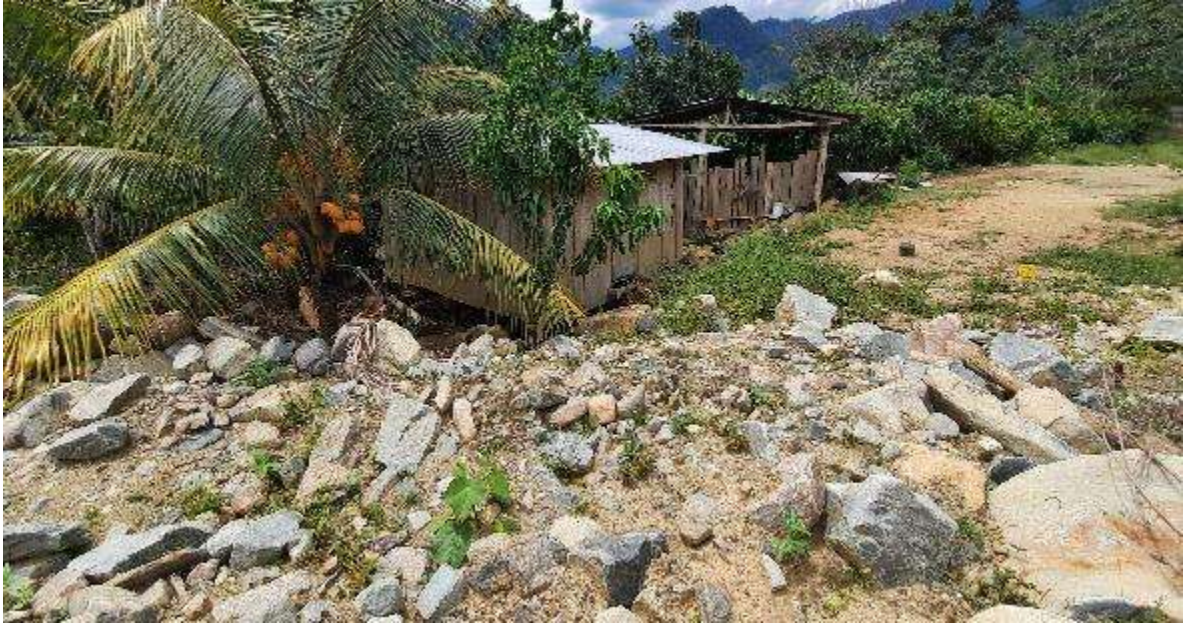
Fotografía 18: Bloques del flujo de detritos en el flanco derecho del río Shankirwato

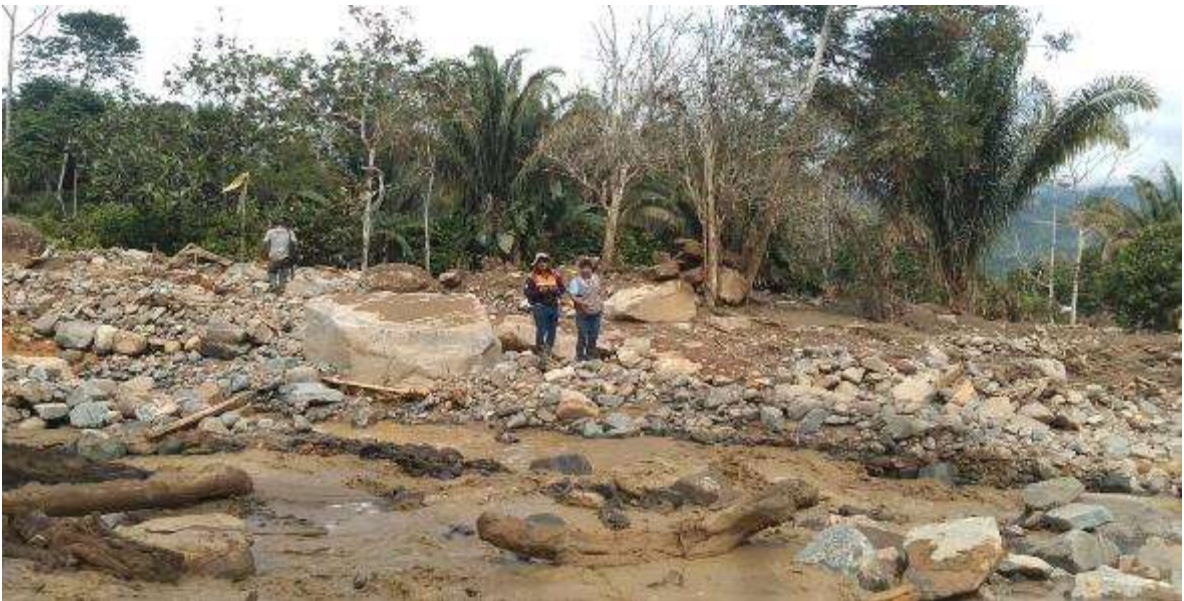
Fotografía 19: Flujo de detritos en el sector de Shankirwato, destrucción de terrenos de cultivos, carretera afirmada y baden. INDECI-Pichari, 2021

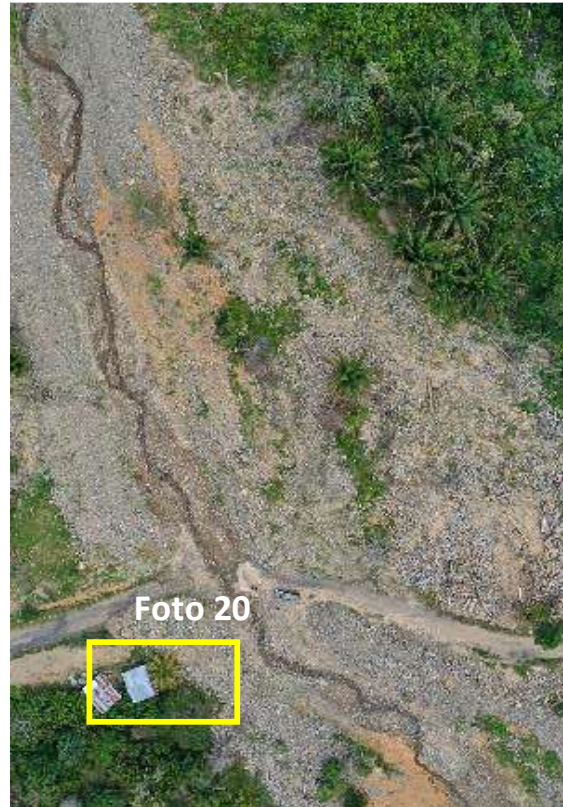
Figura 10: Vista aérea del flujo de detritos en el sector de Shankirwato, enterró terrenos de cultivos, carretera afirmada de Shankirwato y badén de Shankirwato.

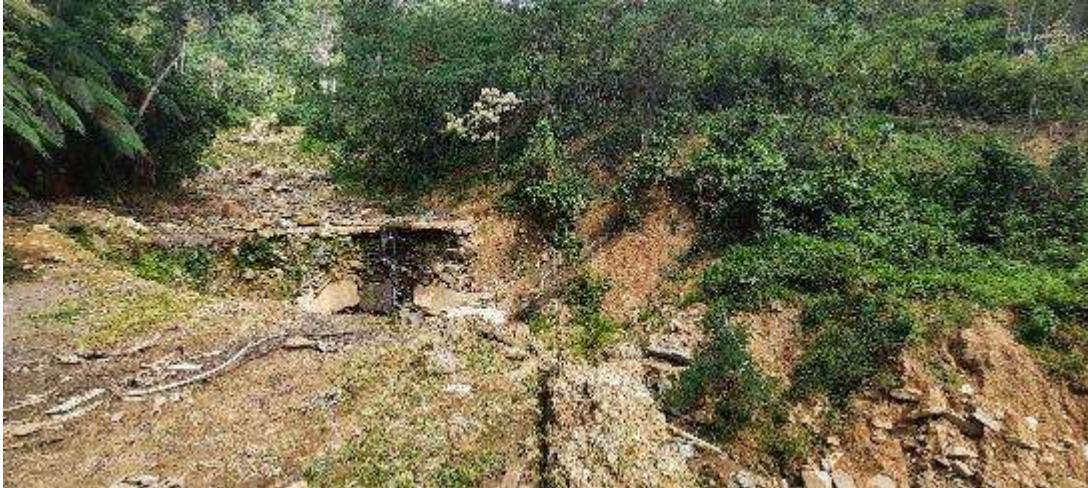
Siguiendo el cauce del río Shankirwato, en las coordenadas UTMWGS 84: X:625999E; Y: 8623607N (punto amarillo de la figura 11), se observa la presencia de derrumbes en el flanco izquierdo del río con el mismo nombre, destruyendo un baden y 200 m de longitud y 22.2 m de ancho de trocha carrozable, única vía de acceso entre Shankirwato y Tupac Amaru (fotografía 20).

Fotografía 20: Infraestructura destruida (carreta de trocha y el badén)

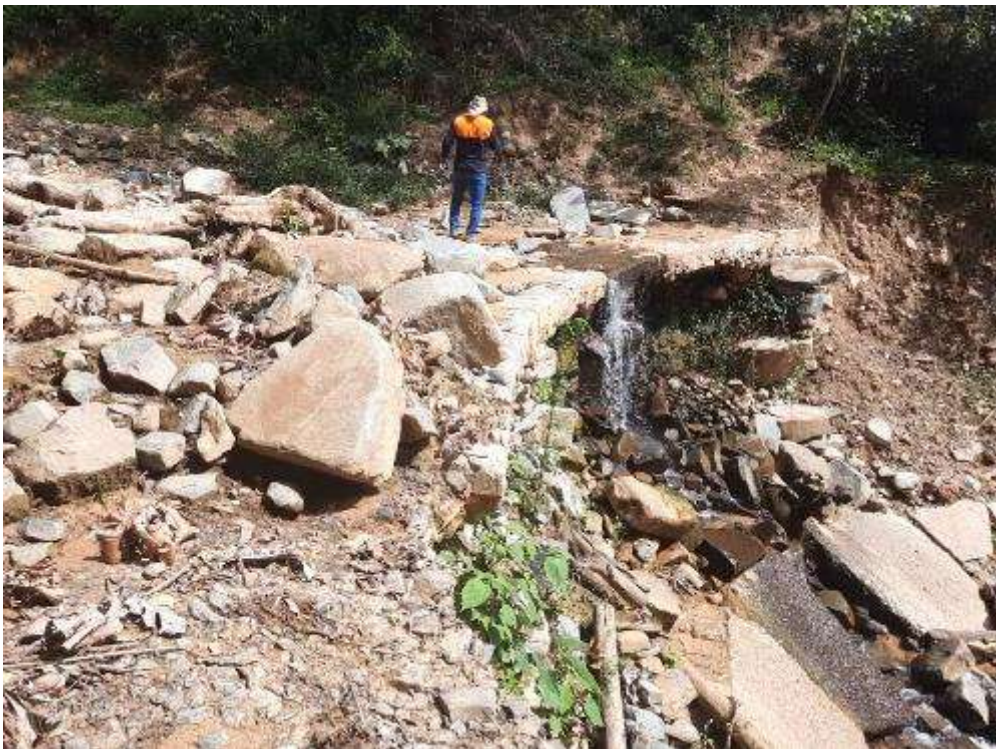
El flujo de detritos está formado por bloques de roca metamórfica (gneis y pizarras altamente fracturadas) de 10 cm a 1 m de diámetro (fotografía 21)

Fotografía 21: Se observa grandes bloques de roca metamórfica

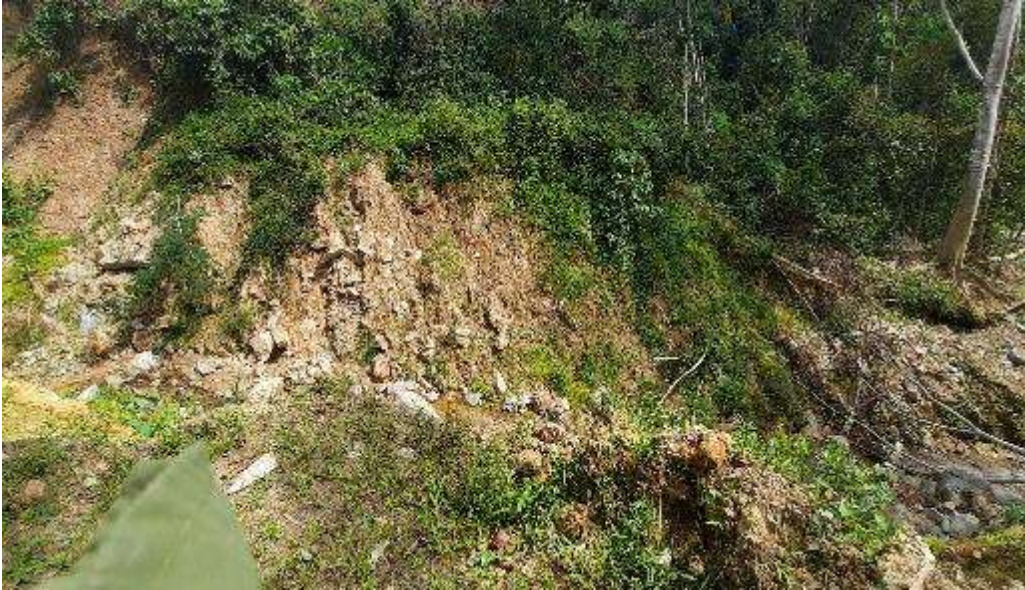
Hay mucha infiltración natural en el sector debido a la presencia de muchos puquiales en la parte alta, esta característica condiciona a la ocurrencia de deslizamientos y derrumbes en la zona (fotografía 22).

Fotografía 22: Presencia de derrumbes en el flanco izquierdo del río Shankirwato

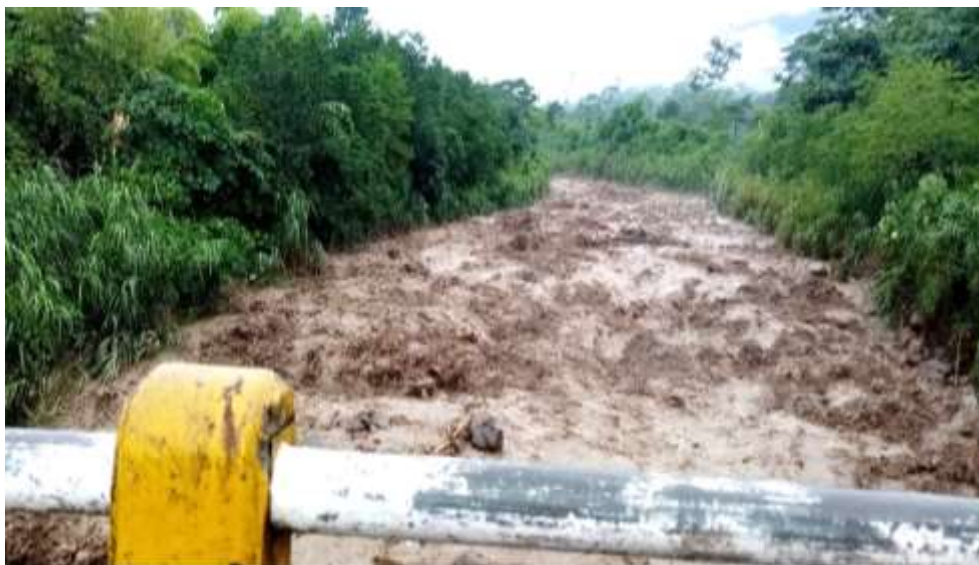
Durante el evento del 20 de abril de 2021, un flujo de detritos y lodo afectó el puente de Otari, la carretera nacional PE-28B (fotografía 23), la comunidad de Otari en la margen izquierda del río Otari y viviendas/camiones ubicados en la margen derecha del río Otari.

Fotografía 23: Vista del flujo de detritos que sobrepasó el puente de Otari, ampliando su cauce y desbordando hacia la comunidad de Otari Nativos, fotografía tomada en abril de 2021.
 INDECI_PICHARI 2021

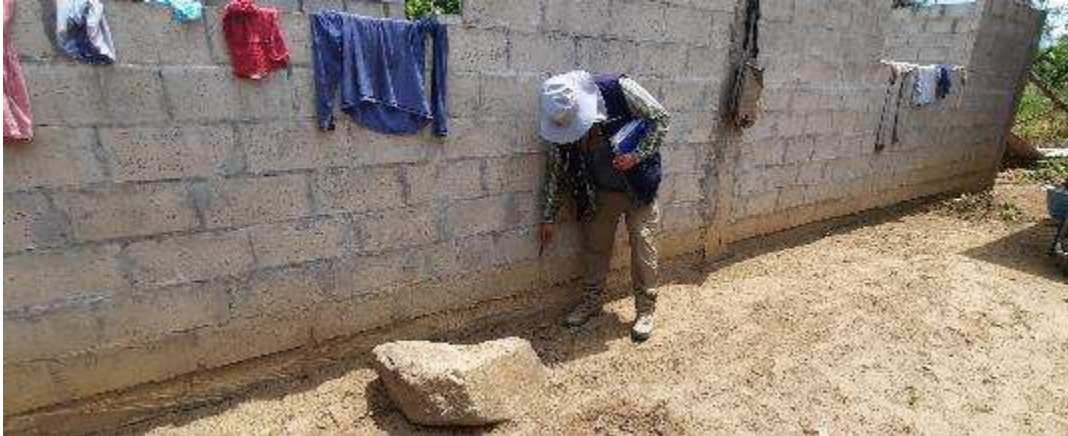
El testimonio de los pobladores indica que algunas familias ubicadas en la margen derecha del río Otari se salvaron gracias a la presencia de volquetes y maquinaria pesada que sirvió de muro cuando el flujo golpeó. Mientras que en el flanco izquierdo el flujo se expandió hacia la comunidad de Otari, cubriendo de lodo una altura de 45 cm de sus viviendas, escuela y terrenos (fotografía 24).

Fotografía 24: flujo de lodo llegó a una altura de 45 cm, fotografía tomada en octubre de 2021
